**Relatório de Fiscalização 033/2024**

## Relatório de Fiscalização nos sistemas de água e esgoto e de Investimento

### RELATÓRIO DE FISCALIZAÇÃO TÉCNICA DOS SISTEMAS DE ÁGUA E ESGOTO DO MUNICÍPIO DE Iracemápolis

PRESTADOR: Prefeitura Municipal de Iracemápolis

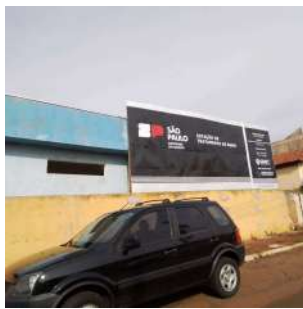
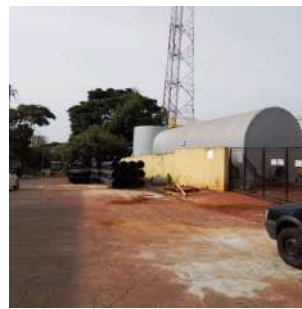
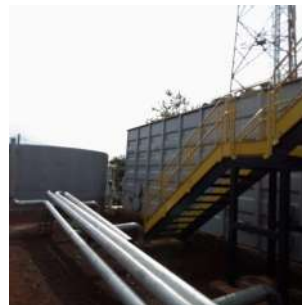
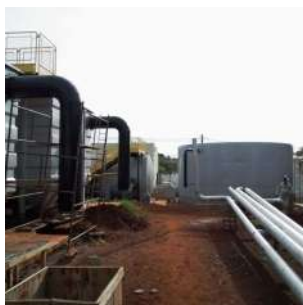
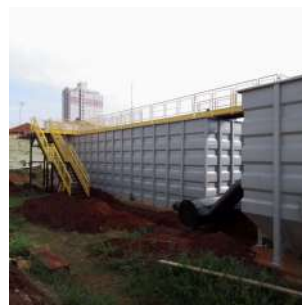
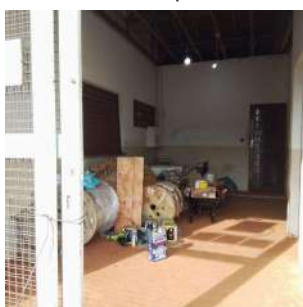
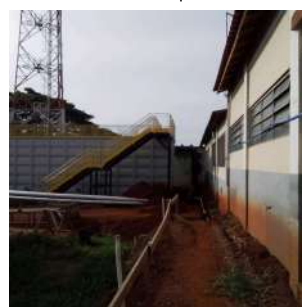
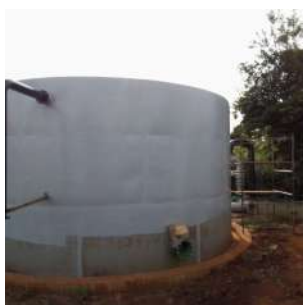
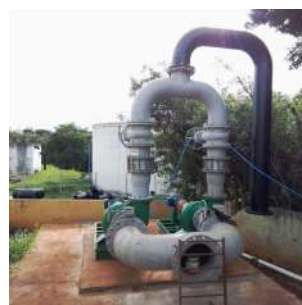
**Foto 1** - Construção da ETA Compacta de Iracemápolis

Conforme a Fiscalização realizada, conclui-se que as obras e ações do Plano de Investimentos aprovado e remunerado no processo de reajuste tarifário anterior estão **em execução**.

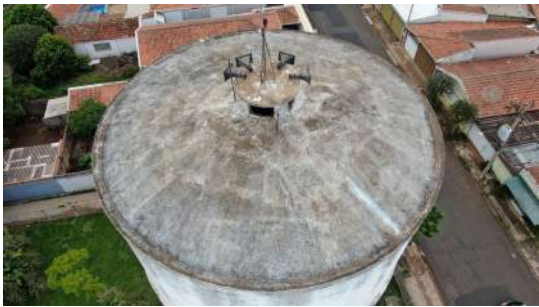
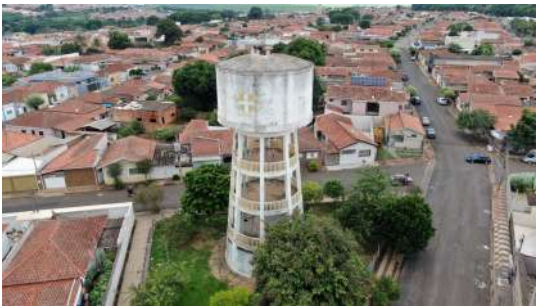
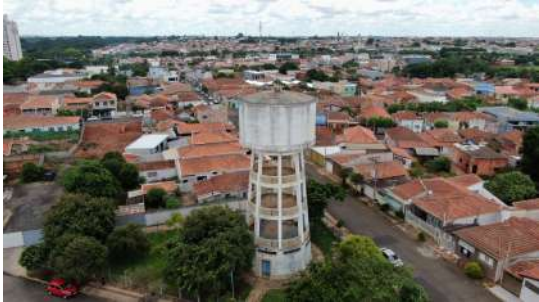
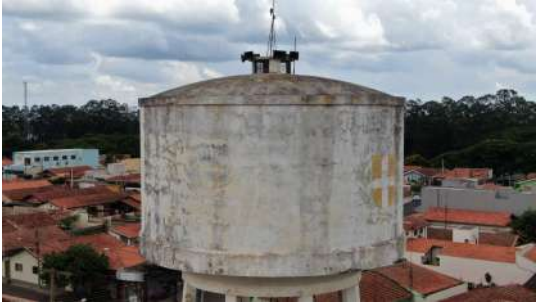
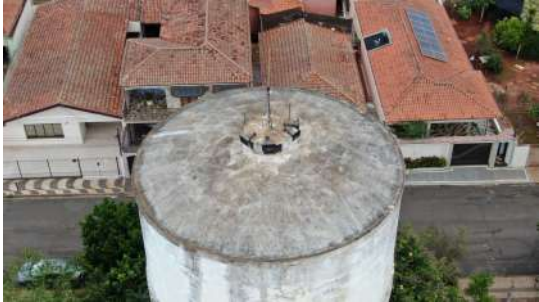
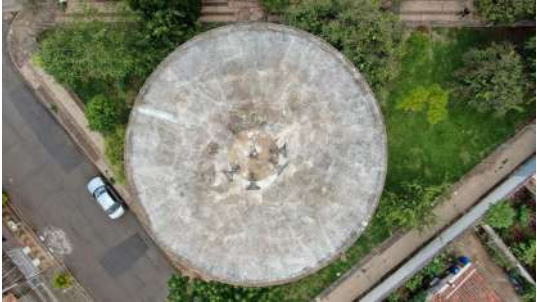
**Foto 1** - Vista por drone do reservatório Centro em Iracemápolis

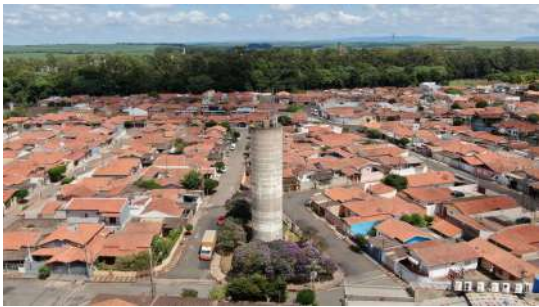
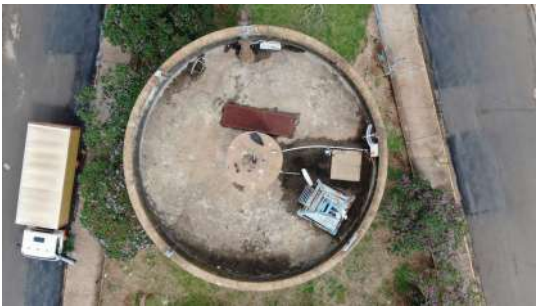
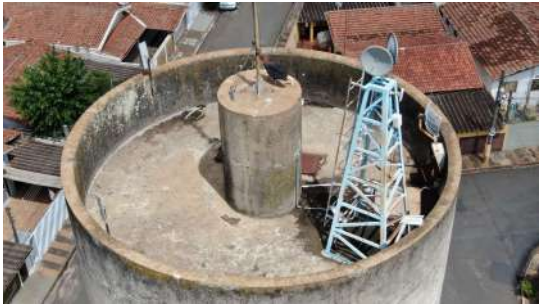
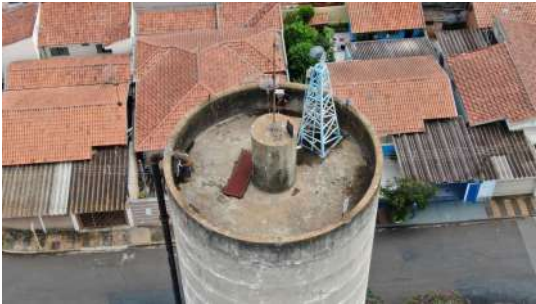
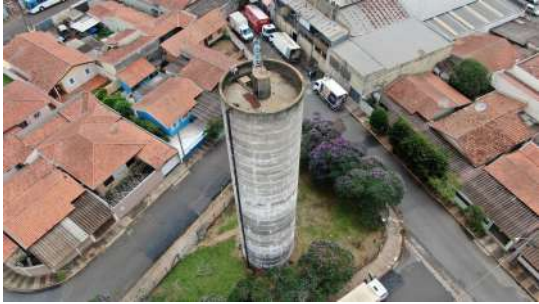
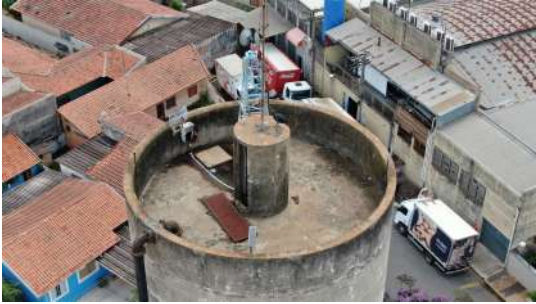
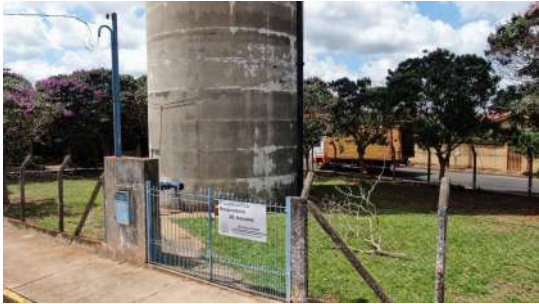
**Foto 1** - Vista por drone do Reservatório Iracema em Iracemápolis

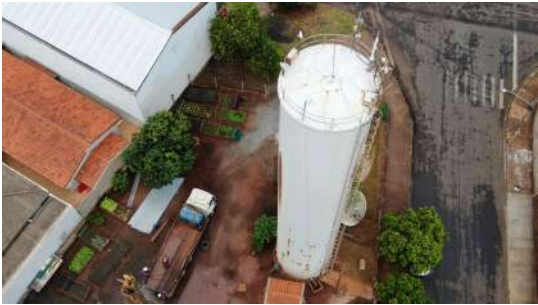
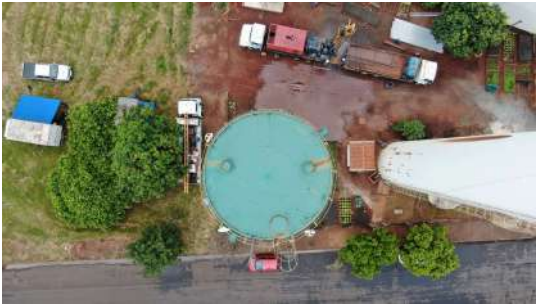
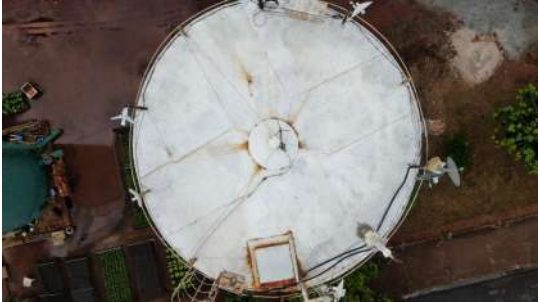
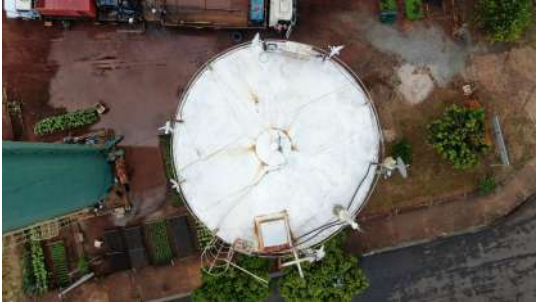
**Foto 1** - Vista por drone dos Reservatórios Cidade Nova II em Iracemápolis

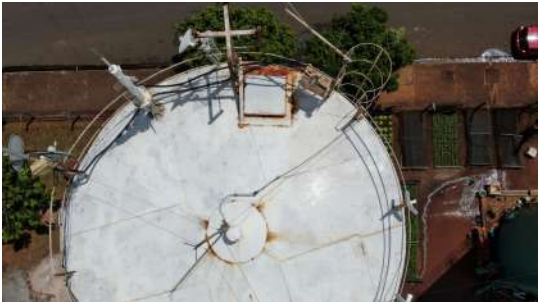
| [RES-6.10] Observações | Item baixado no ID de notificação 227/2022 |

**Foto 1** - Tampa de inspeção dos Reservatórios Cidade Nova II em Iracemápolis

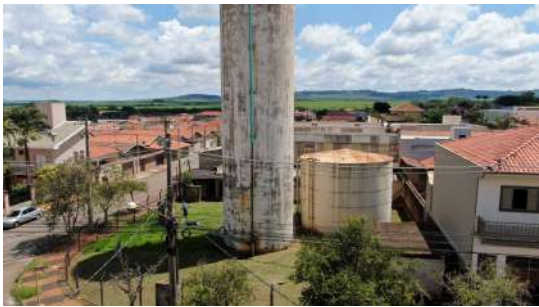
**Foto 1** - Vista por drone dos reservatórios Ometto Pavan em Iracemápolis

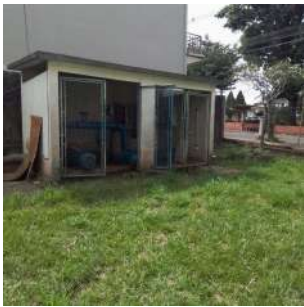
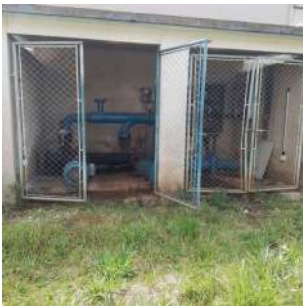
**Foto 2** - Bombas da estação elevatória de água tratada dos reservatórios Ometto Pavan em Iracemápolis

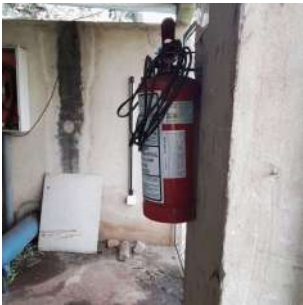
**Foto 1** - Extintor de incêndio dos reservatórios Ometto Pavan em Iracemápolis

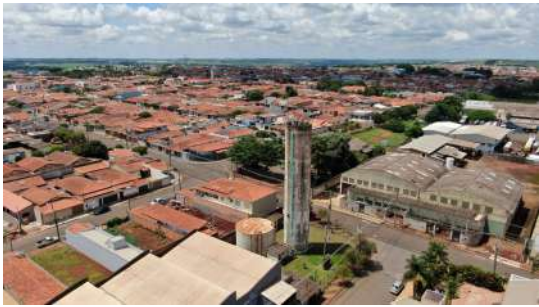
Foto 1 - Vista por drone do reservatório do Ometto Pavan elevado em Iracemápolis

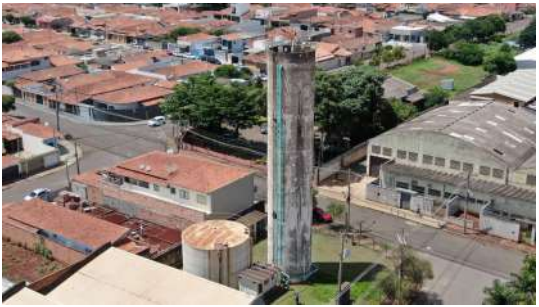
Foto 2 - Vista por drone do reservatório do Ometto Pavan elevado em Iracemápolis

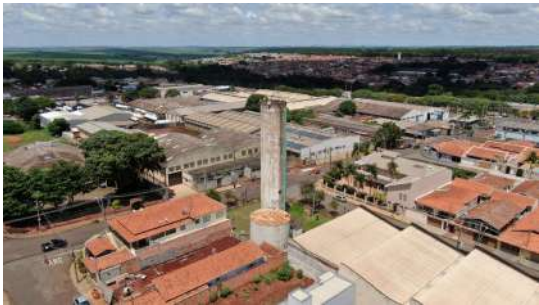
Foto 3 - Vista por drone do reservatório do Ometto Pavan elevado em Iracemápolis

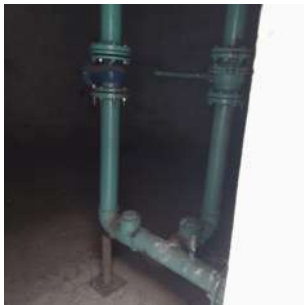
Foto 5 - Tubulação de água do reservatório do Ometto Pavan elevado em Iracemápolis

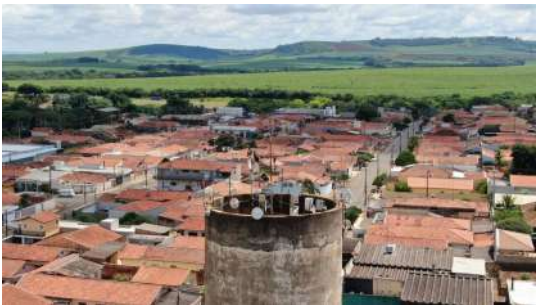
Foto 6 - Vista por drone do reservatório do Ometto Pavan elevado em Iracemápolis

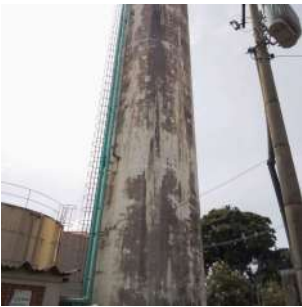
[RES-6.4] - Existência de locais sem guarda-corpos ou escadas ou em situação inadequada

**Foto 2** - Guarda-corpos do reservatório do Ometto Pavan elevado em Iracemápolis

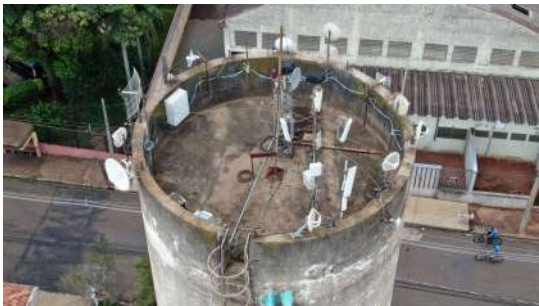
**[RES-6.7] - Inexistência de para-raios em reservatórios elevados**

**Foto 1** - Para-raios visto por drone do reservatório do Ometto Pavan elevado em Iracemápolis

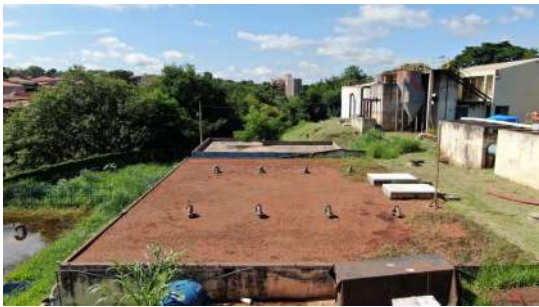
Foto 1 - Reservatório enterrado da ETA em Iracemápolis

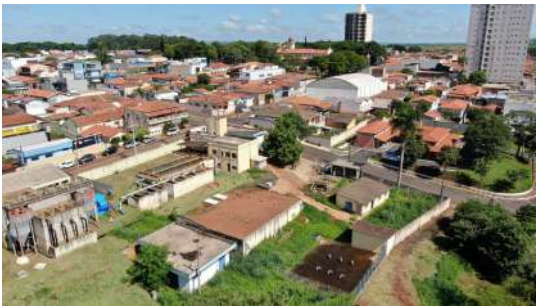
Foto 2 - Reservatório enterrado da ETA em Iracemápolis

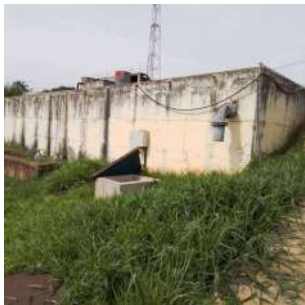
| [RES-6.10] - O reservatório não possui tampas de inspeção em boas condições | Não Conforme |

Foto 1 - Tampa em más condições de uso no reservatório enterrado da ETA em Iracemápolis

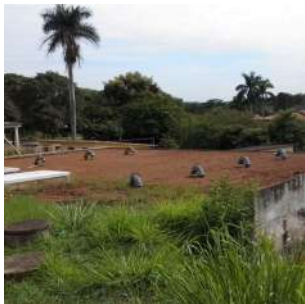
| [RES-6.13] - Reservatório sem tubulação de ventilação | Conforme |

Foto 1 - Reservatório enterrado da ETA em Iracemápolis

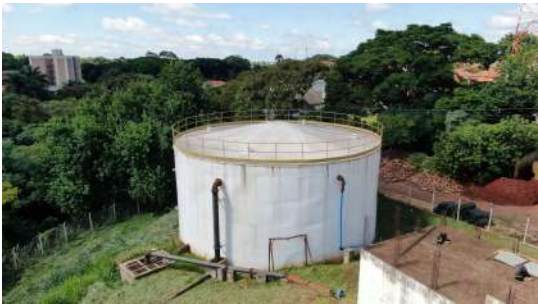
Foto 1 - Reservatório Apoiado da ETA de Iracemápolis

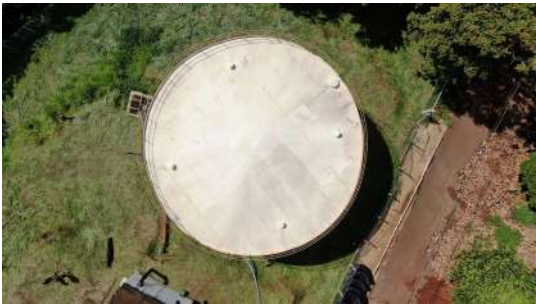
Foto 2 - Reservatório Apoiado da ETA de Iracemápolis

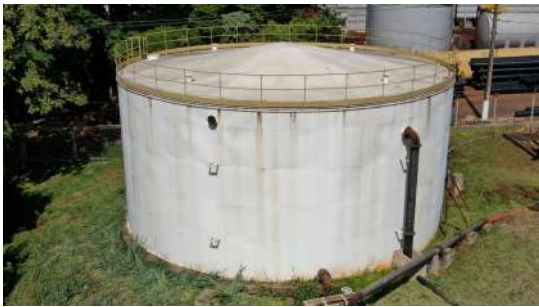
Foto 3 - Reservatório Apoiado da ETA de Iracemápolis

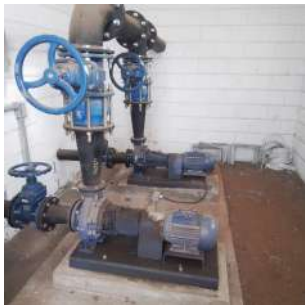
Foto 1 - Estação elevatória de água tratada do reservatório Campo Verde em Iracemápolis

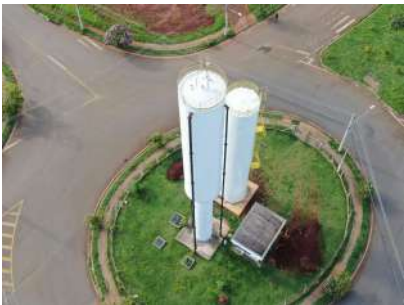
Foto 2 - Vista por drone do reservatório Campo Verde em Iracemápolis

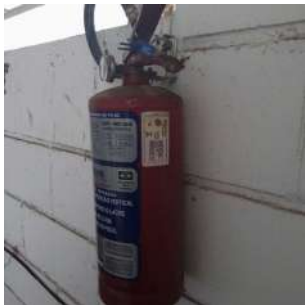
[EEA-4.4] - Ausência de extintor de incêndio Conforme

Foto 1 - Extintor de incêndio do reservatório Campo Verde em Iracemápolis

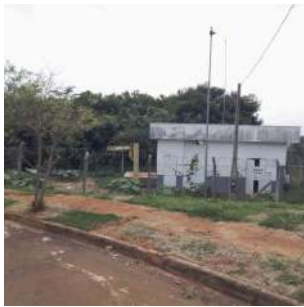
**Foto 1** - Estação elevatória de efluente bruto  
Campos Verde em Iracemápolis

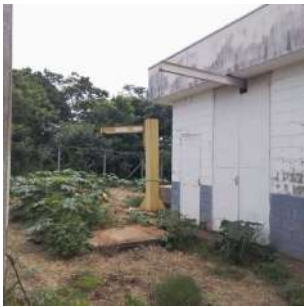
**Foto 2** - Estação elevatória de efluente bruto  
Campos Verde em Iracemápolis

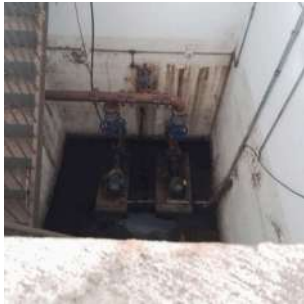
**Foto 3** - Estação elevatória de efluente bruto  
Campos Verde em Iracemápolis

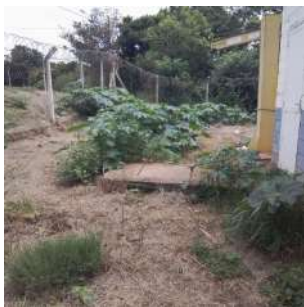
Não Conforme

**Foto 1** - Falta de limpeza e corte de grama na  
Estação elevatória de efluente bruto Campos Verde  
em Iracemápolis

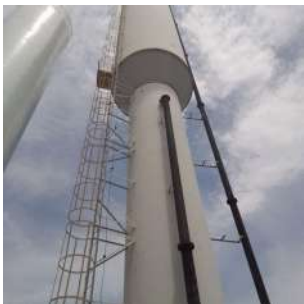
Foto 4 - Guarda-corpo do Reservatório Campo Verde em Iracemápolis

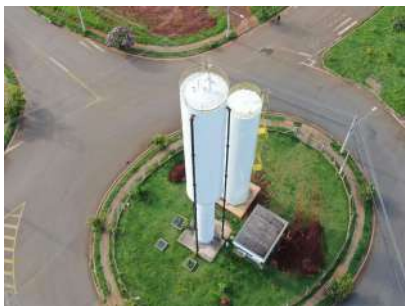
Foto 6 - Vista por drone do Reservatório Campo Verde em Iracemápolis

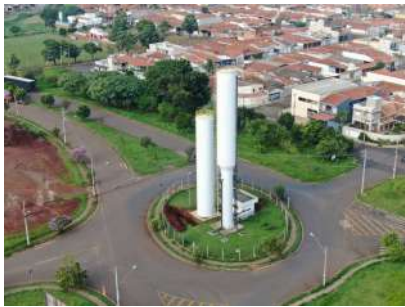
Foto 7 - Vista por drone do Reservatório Campo Verde em Iracemápolis

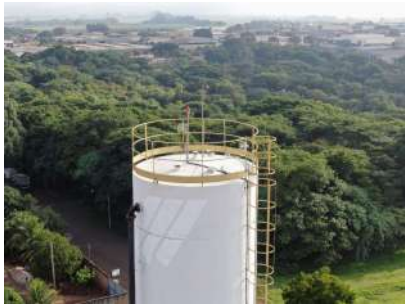
| [RES-6.4] - Existência de locais sem guarda-corpos ou escadas ou em situação inadequada | Conforme |

Foto 1 - Guarda-corpo do reservatório Campo Verde de Iracemápolis

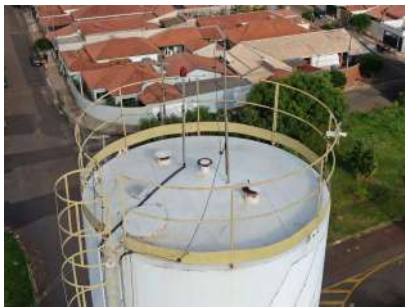
| [RES-6.7] - Inexistência de para-raios em reservatórios elevados | Conforme |

Foto 1 - Para-raios do reservatório Campo Verde em Iracemápolis

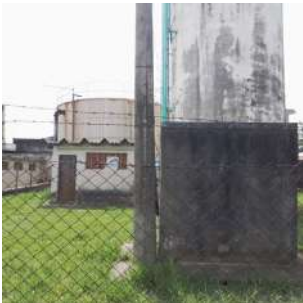
Foto 1 - Cercamento do reservatório Ometto Pavan em Iracemápolis

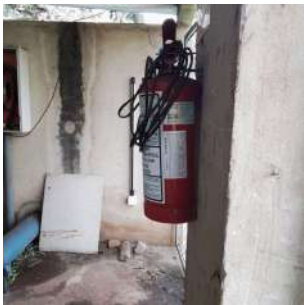
Foto 4 - Extintor de incêndio do Reservatório apoiado Ometto Pavan em Iracemápolis

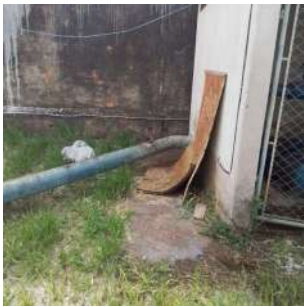
Foto 6 - Objetos espalhados no Reservatório apoiado Ometto Pavan em Iracemápolis

[RES-6.14] - Ausência de manutenção, limpeza, conservação e segurança

Não Conforme

Retirar objetos não  
pertencentes a operação  
espalhadas pelo  
terreno

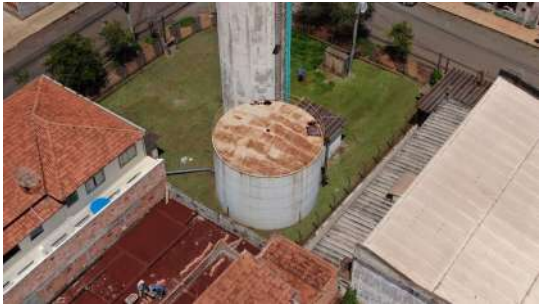
Foto 7 - Vista por drone do Reservatório apoiado Ometto Pavan em Iracemápolis

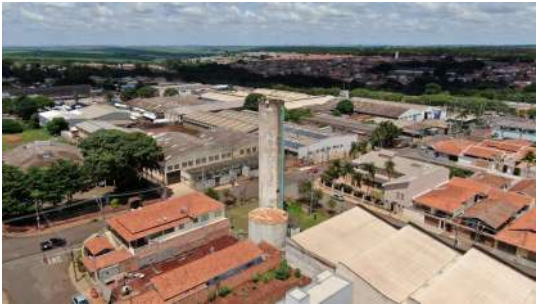
Foto 8 - Vista por drone do Reservatório apoiado Ometto Pavan em Iracemápolis

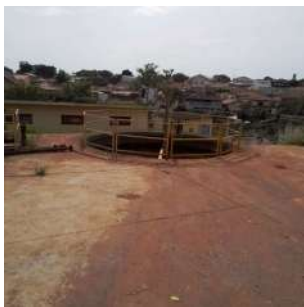
[ETA-5.2] - Ausência de tratamento e/ou destinação correta do lodo

Não Conforme

**Foto 1** - Tratamento de lodo não operante da ETA de Iracemápolis

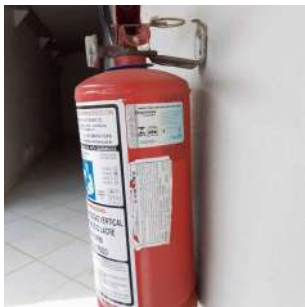
| [ETA-5.14] - Extintor de incêndio com validade expirada | Não Conforme |

Foto 1 - Extintor de incêndio vencido na ETA de Iracemápolis

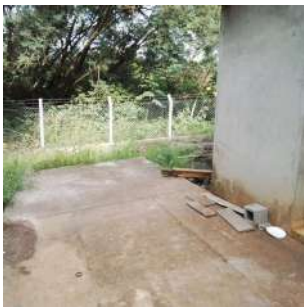
**Foto 4** - Interior da Estação Elevatória de água bruta da Captação Boa Vista

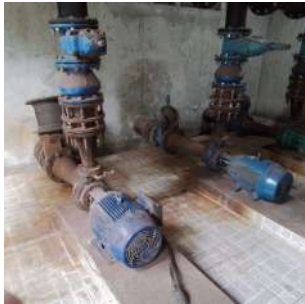
**Foto 5** - Bombas da Estação Elevatória de água bruta da Captação Boa Vista

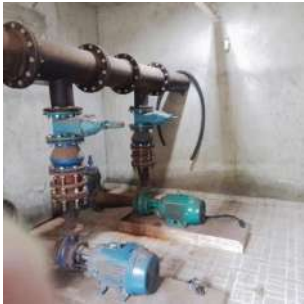
**Foto 6** - Bombas da Estação Elevatória de água bruta da Captação Boa Vista

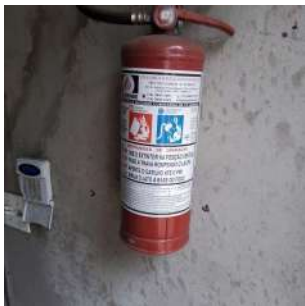
**Foto 1** - Extintor de incêndio da Estação Elevatória de água bruta da Captação Boa Vista
