**Relatório de Fiscalização** 058/2024

**RELATÓRIO DE FISCALIZAÇÃO TÉCNICA DOS SISTEMAS DE ÁGUA E ESGOTO DO MUNICÍPIO DE  
MOGI DAS CRUZES**

PRESTADOR: SEMAE

**Verificação de Não Conformidades**

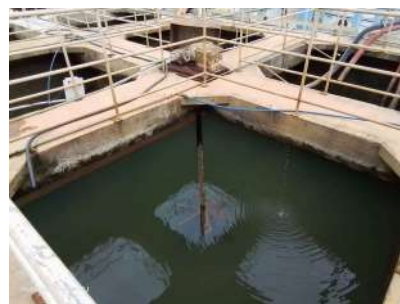
**Foto 10** - Detalhe do sistema de agitação inoperante.

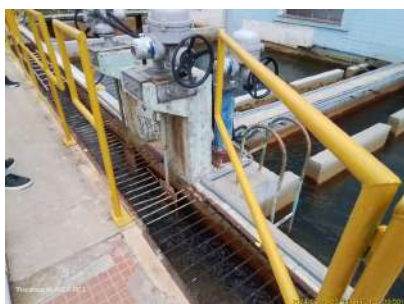
Foto 1 - Formato do guarda-corpo que impede o completo fechamento e segurança da estrutura.

Providenciar a correção no guarda-corpo para permitir o completo fechamento e segurança da estrutura.

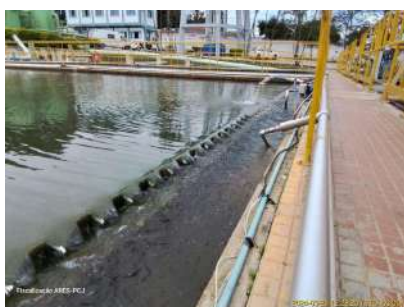
**Foto 1** - Vertedor desnivelado detalhe 1.

Providenciar o  
nivelamento dos  
vertedores de todos os  
decantadores.

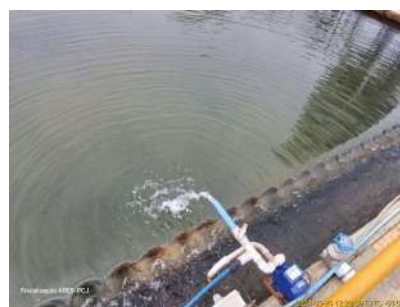
**Foto 2** - Vertedor desnivelado detalhe 2.

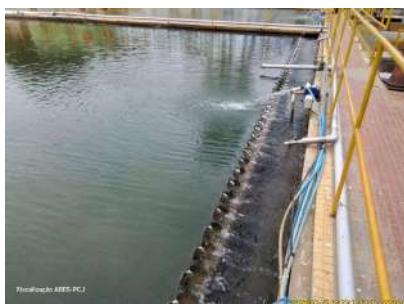
**Foto 3** - Vertedor desnivelado detalhe 3.

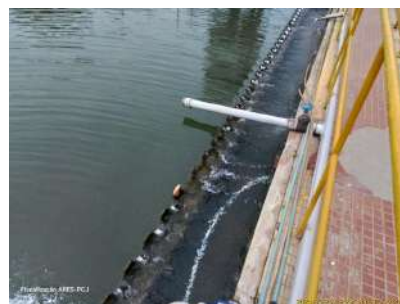
**Foto 4** - Vertedor desnivelado detalhe 4.

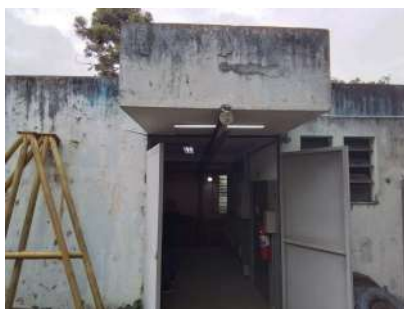
**Foto 1** - Fachada da EEA, sem qualquer identificação do local.

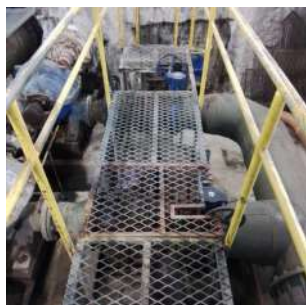
**Foto 8** - Acesso às bombas.

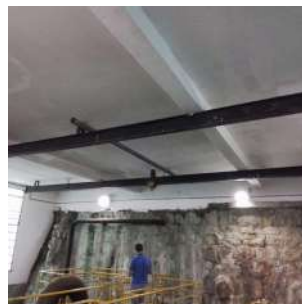
Além de acesso às bombas via escada, o local também dispõe de suporte para içamento

**Foto 2** - Detalhe 2 do suporte para içamento.

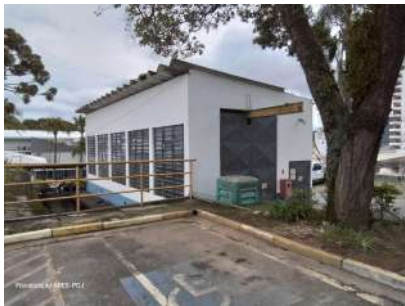
Foto 2 - Fachada da EEA, sem qualquer identificação do local.

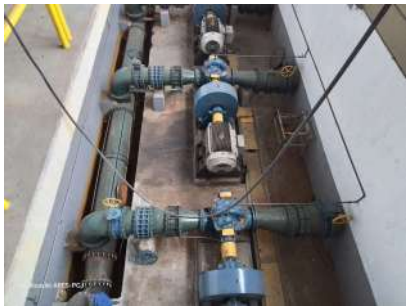
| [EEA-4.3] Observações | Três conjuntos sendo dois em operação e um reserva. |

Foto 1 - Três conjuntos moto bombas.

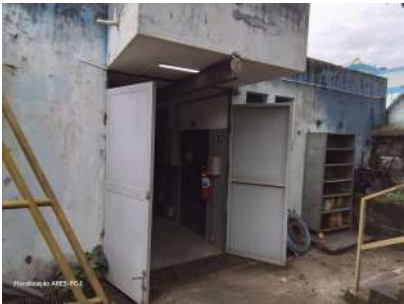
Foto 1 - Fachada do booster, sem qualquer identificação do local.

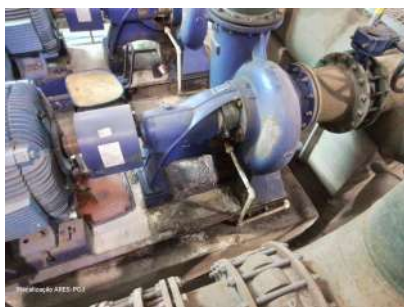
**Foto 1** - Base de concreto molhada pela ineficiência da drenagem.

Providenciar a correção da drenagem para evitar o encharcamento do entorno.

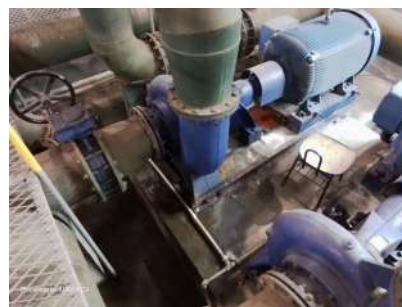
**Foto 2** - Base de concreto molhada pela ineficiência da drenagem.

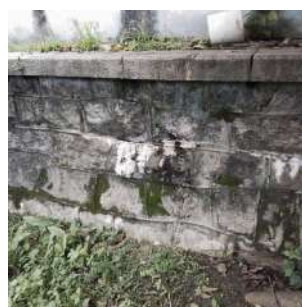
2.200m<sup>3</sup>,  
compartimentado em  
dois volumes de  
1.100m<sup>3</sup>. Há indícios de  
vazamentos nas  
laterais do reservatório  
(próximo à EEA RB 1-I  
e ao escritório  
administrativo).  
Recomenda-se a  
verificação da  
integridade da estrutura  
nesses locais.

**Foto 4** - Fachada próxima à EEA RB 1-I.

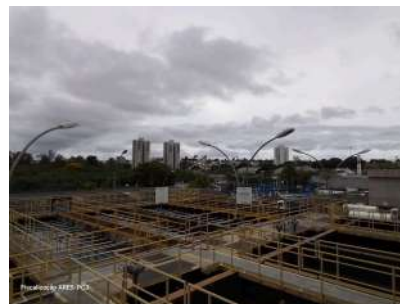
**Foto 6** - Vista dos decantadores e filtros.

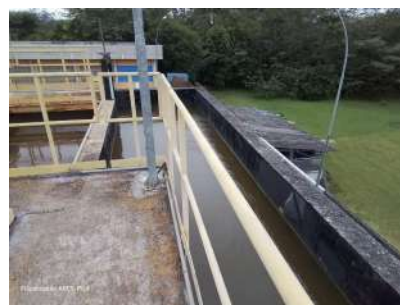
**Foto 8** - Canal de interligação dos floculadores e decantadores.

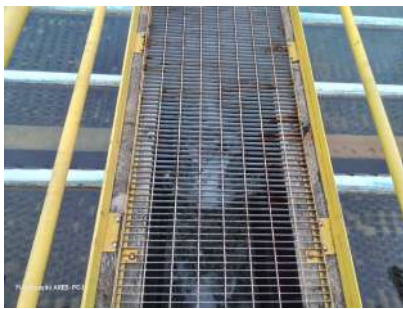
**Foto 9** - Detalhe do decantador de alta taxa.

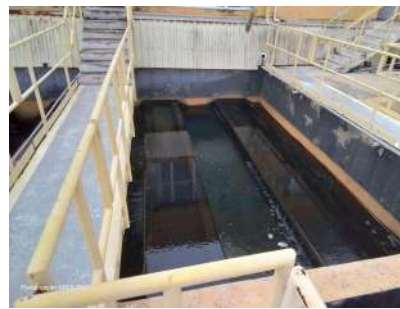
**Foto 10** - Detalhe do filtro no início do processo de retrolavagem.

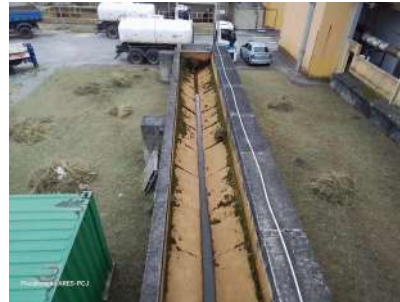
**Foto 12** - Cana de condução do efluente de lavagem dos filtros.

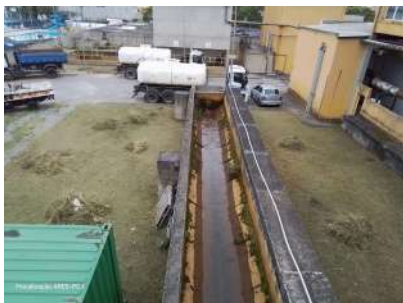
**Foto 13** - Canal em operação após a retrolavagem do filtro.

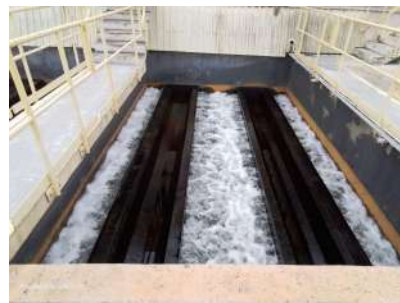
**Foto 14** - Aeração da camada filtrante durante o processo de retrolavagem.

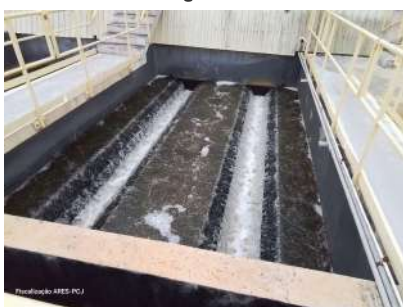
**Foto 15** - Elevação do nível para remoção da água de retrolavagem.

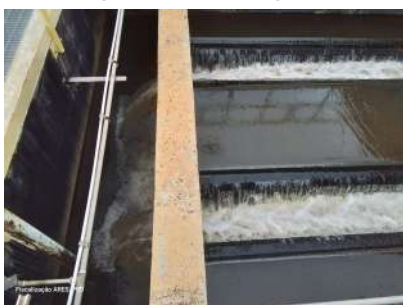
**Foto 17** - Detalhe da retirada da água de retrolavagem do filtro.

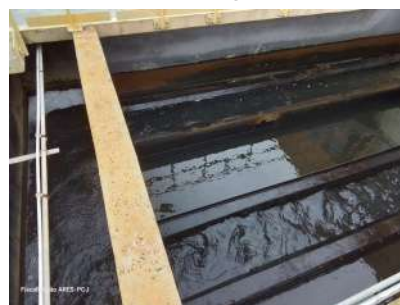
**Foto 18** - Fim do processo de retrolavagem do filtro.

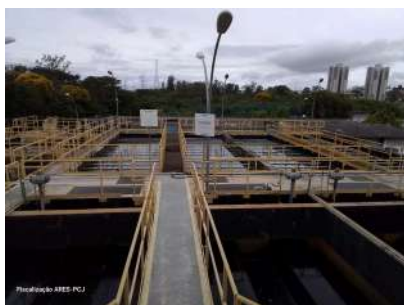
**Foto 19** - Vista geral do processo de tratamento da ETA.

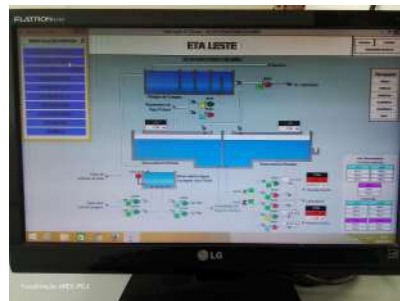
**Foto 21** - Detalhe do CCO da ETA Leste.

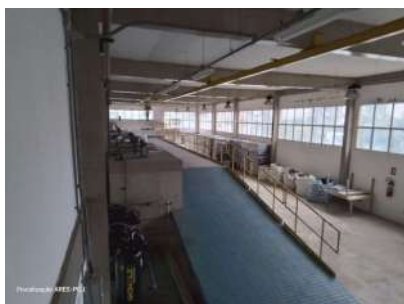
**Foto 22** - Tanques de preparação de produtos químicos. Tanque de contato abaixo do nível do chão.

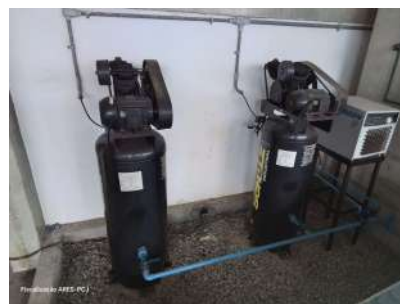
**Foto 23** - Compressores de ar para retrolavagem dos filtros.

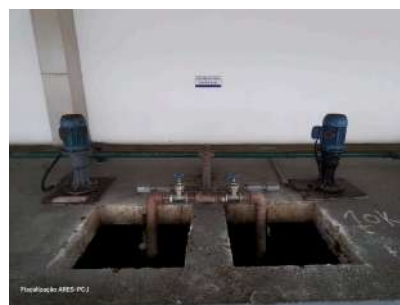
**Foto 24** - Tanques de polímeros para as centrífugas.

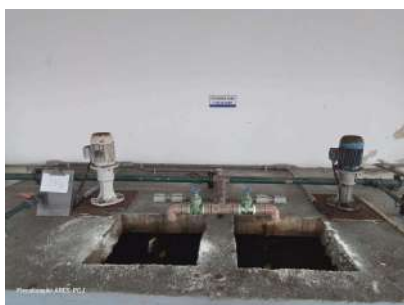
**Foto 25** - Tanques de polímeros para os floculadores.

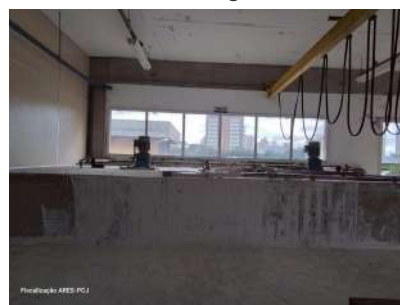
**Foto 26** - Tanques de hidróxido de cálcio.

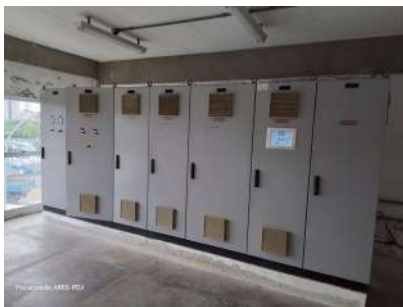
**Foto 27** - Painéis elétricos da ETA.

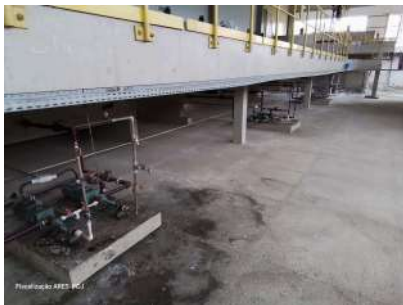
**Foto 29** - Sistemas de dosagem de produtos químicos. Abaixo do chão, tanque de contato.

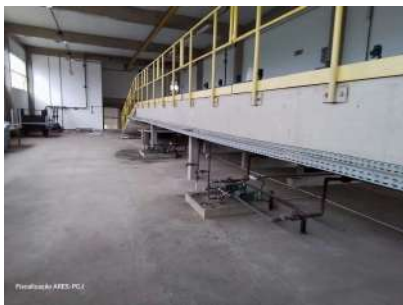
**Foto 31** - Sistemas de dosagem de produtos químicos. Abaixo do chão, tanque de contato.

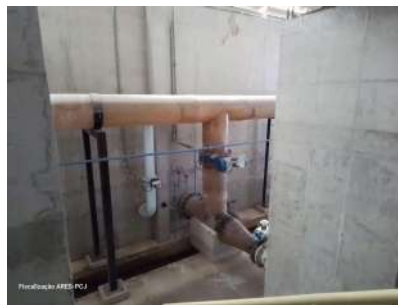
**Foto 32** - Saída dos filtros.

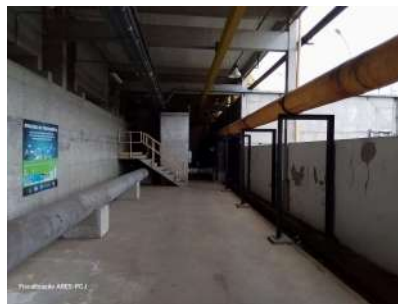
**Foto 33** - Tubulação de retrolavagem.

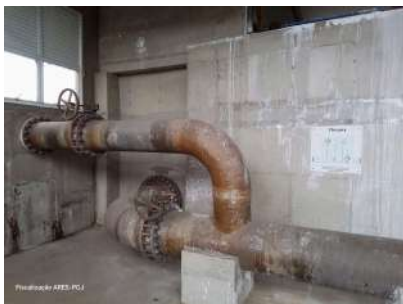
**Foto 34** - Entrada da água tratada no tanque de contato.

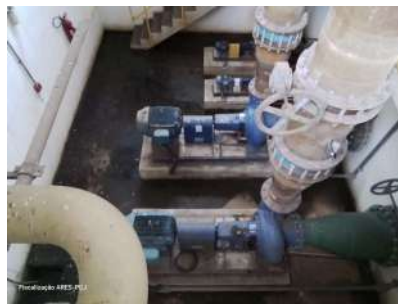
**Foto 35** - Sistema de bombeamento da retrolavagem.

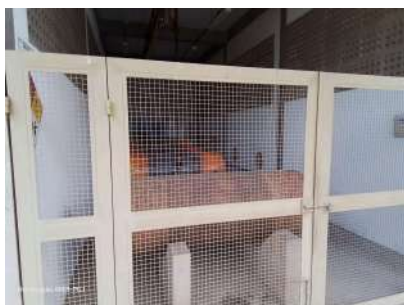
**Foto 36** - Cilindros de gás cloro.

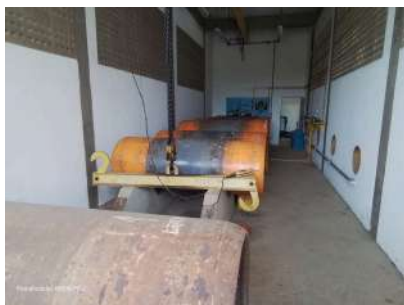
**Foto 38** - Cilindros de gás cloro e sistema de alerta contra vazamentos..

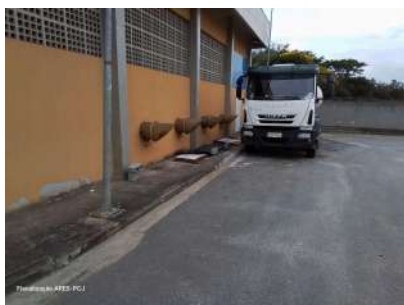
**Foto 40** - Exaustores de gás cloro vazado para a área externa da ETA.

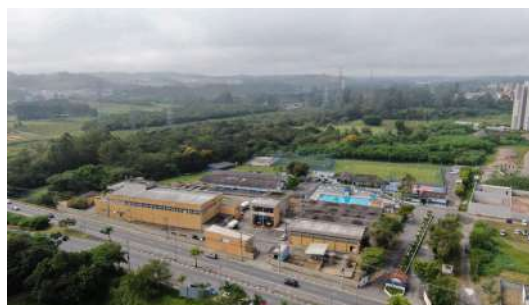
**Foto 41** - Vista aérea e afastada da ETA Leste.

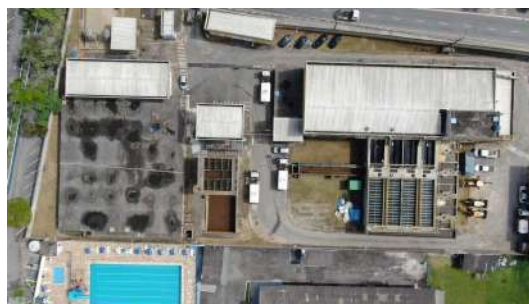
**Foto 42** - Vista superior da ETA Leste.

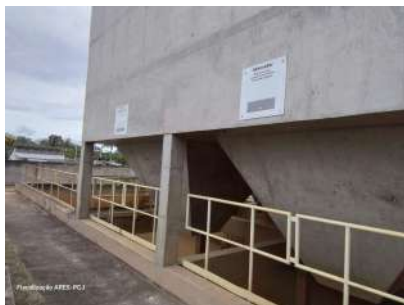
**Foto 1** - Abaixo tanque de homogeneização.  
Acima tanques de adensamento de lodo.

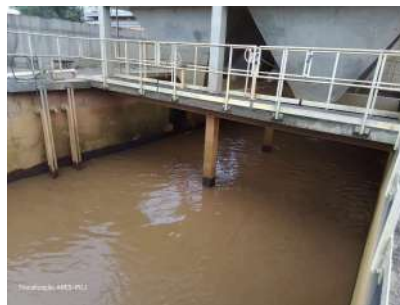
**Foto 2** - Tanque de homogeneização.

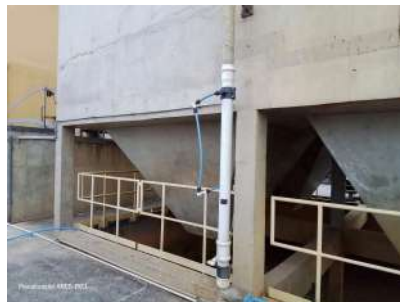
**Foto 3** - Tanques de adensamento de lodo.

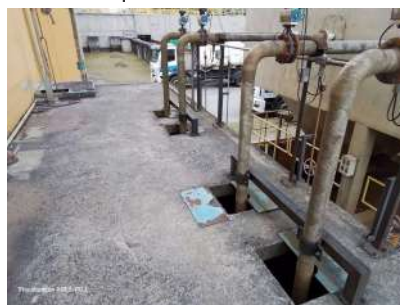
**Foto 5** - Laje sem guarda-corpo sobre o tanque de equalização de lodo.

Providenciar guarda-corpo no tanque de equalização do lado no sistema de centrifugação.

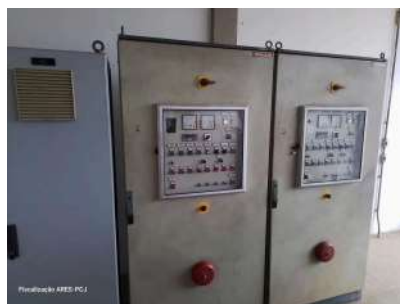
**Foto 7** - Painel elétrico das centrífugas.

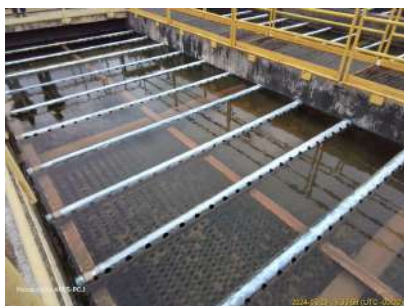
**[ETA-5.18] - Vertedores de água decantada aparentemente desnivelados****Não Conforme****[ETA-5.18] Observações**

**Foto 1** - Vertedor desnivelado detalhe 1.

Providenciar o nivelamento dos vertedores de todos os decantadores.

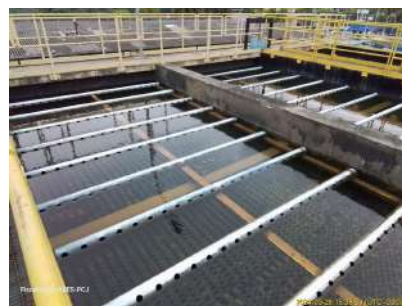
**Foto 2** - Vertedor desnivelado detalhe 2.

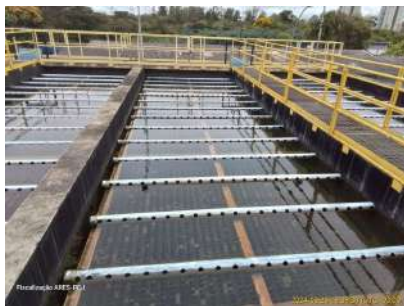
**Foto 3** - Vertedor desnivelado detalhe 3.

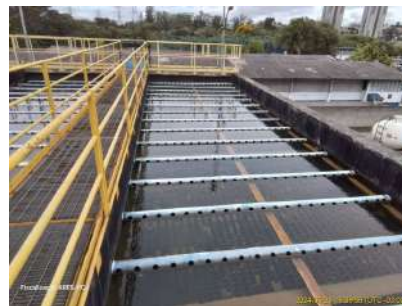
**Foto 4** - Vertedor desnivelado detalhe 4.**[ETA-5.19] - Não atender aos padrões de potabilidade****Conforme****[ETA-5.19] Observações**

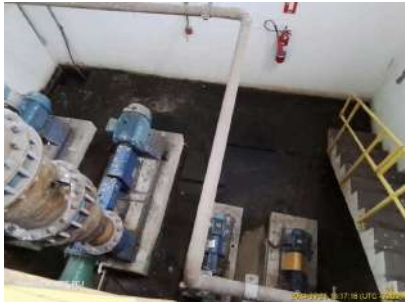
Foto 1 - Providenciar a limpeza de área.

Providenciar a limpeza de área do sistema de bombeamento da retrolavagem dos filtros. Providenciar a instalação e operação do sistema de lavagem do gás cloro.

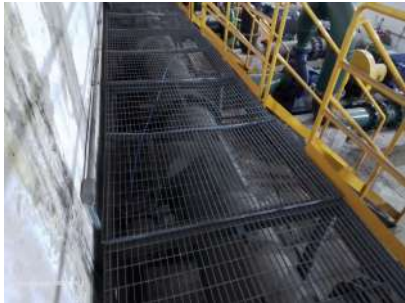
Foto 1 - Detalhe do local com grades do piso amassadas e não encaixadas corretamente.

Providenciar o conserto das grades do piso que não se encaixam adequadamente.

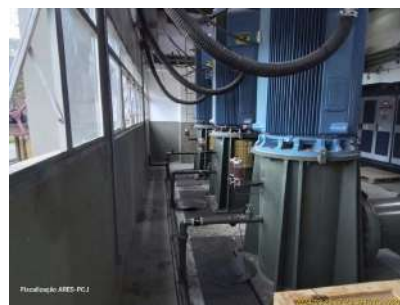
**Foto 20** - Vista posterior do conjunto de moto bombas de recalque.

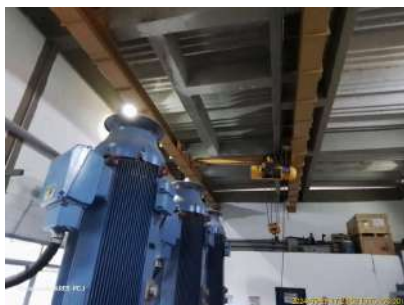
**Foto 21** - Sistema de içamento dos equipamentos.

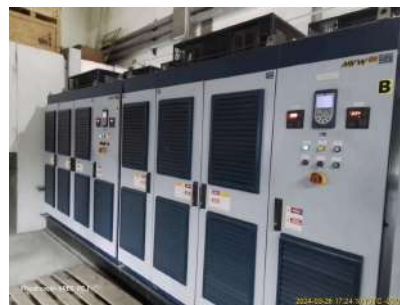
**Foto 22** - Painéis elétricos dos conjuntos moto bomba.

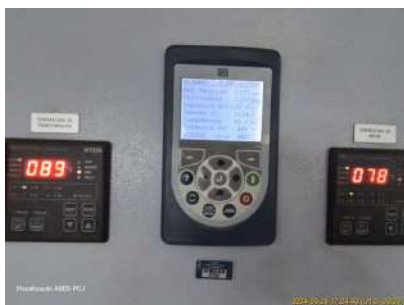
**Foto 23** - Pannel operacional de um conjunto moto bomba.

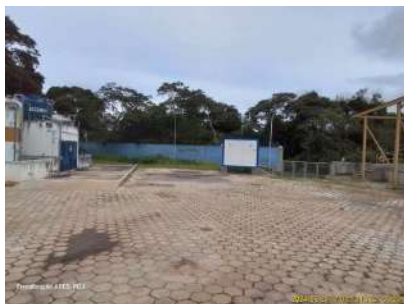
Todo o entorno com muro de proteção e portão de acesso.

**Foto 1** - Muro de proteção no fundo da captação e portão de acesso ao manancial.

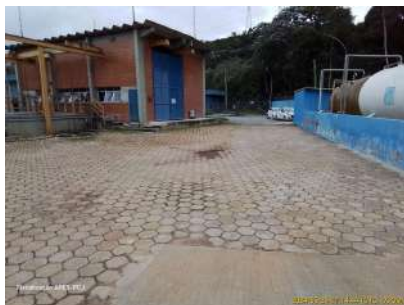
Foto 1 - Via de acesso à captação.

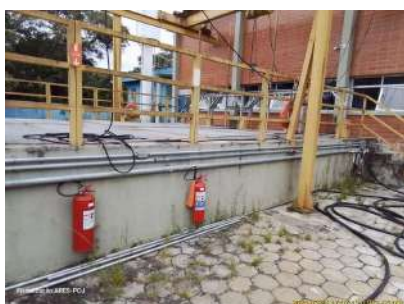
Foto 1 - Extintores próximos às peneiras.

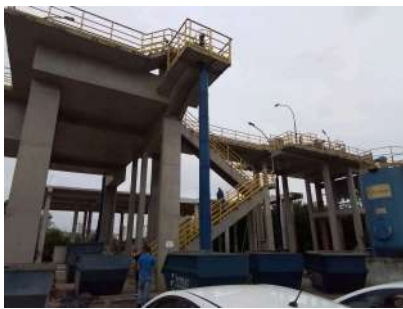
**Foto 1** - Chegada do esgoto bruto.

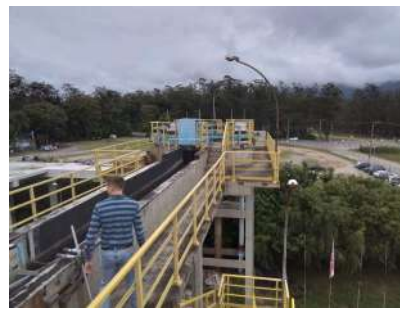
**Foto 2** - Vista da chegada, gradeamento ao fundo.  
No local, há três gradeamentos, sendo que dois atuam continuamente e o terceiro é acionado quando os outros estão em manutenção.

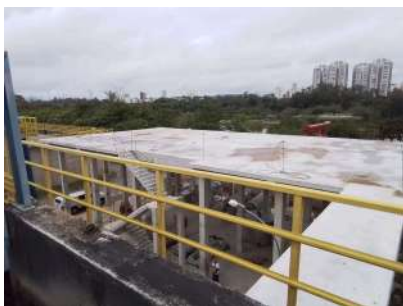
**Foto 5** - Expansão da chegada de esgoto bruto, ao lado da estrutura operante.

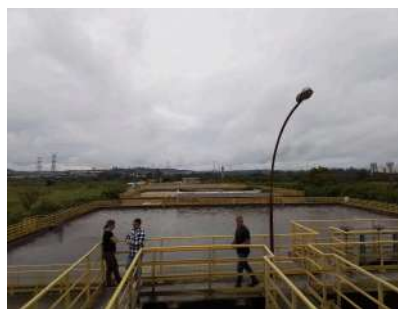
**Foto 11** - Vista dos tanques de aeração.

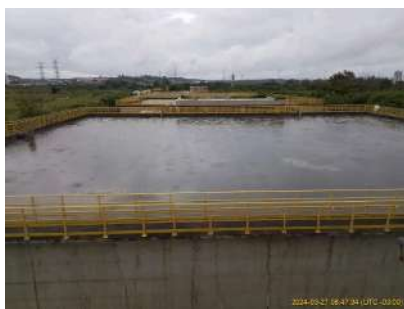
**Foto 17** - Tanque 1 (próximo) e 2 (ao fundo) de aeração.

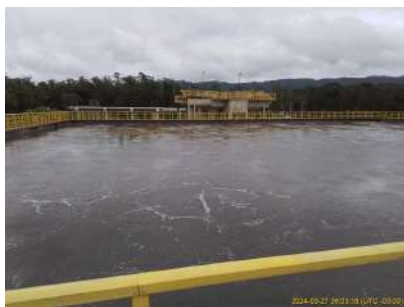
**Foto 19** - Tanque de aeração 1.

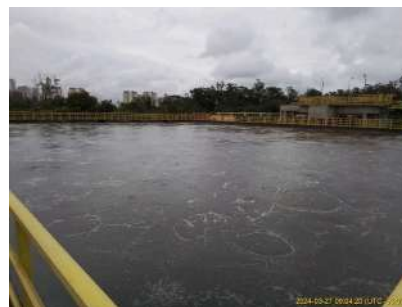
**Foto 20** - Tanque de aeração 2.

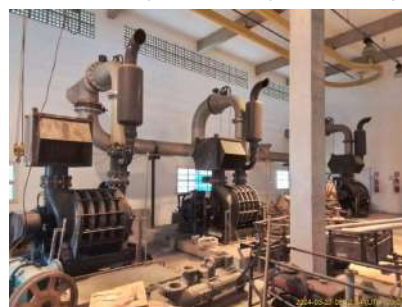
**Foto 23** - Casa de Sopradores.

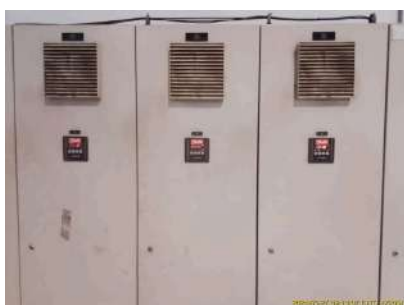
**Foto 24** - Painéis elétricos juntos aos sopradores.

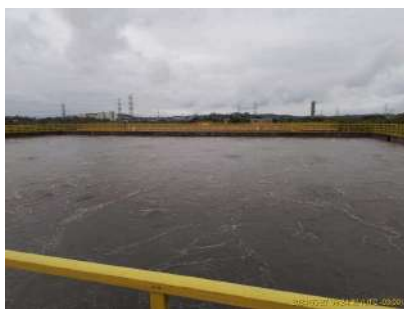
**Foto 26** - Tanque de aeração 2.

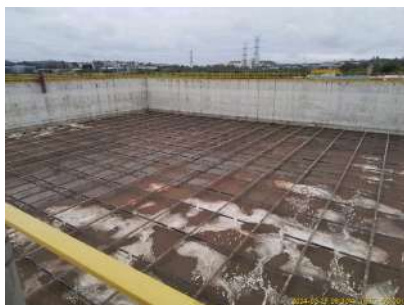
**Foto 28** - Construção de novo tanque de aeração, entre tanque 2 e decantador 1.

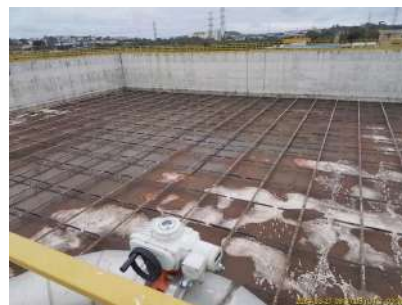
**Foto 29** - Detalhe do tanque em construção.

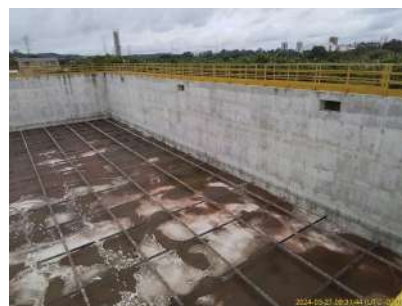
**Foto 30** - Detalhe da lateral do tanque em construção.

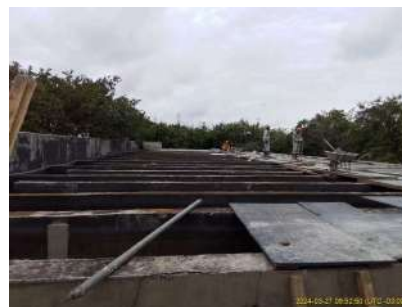
**Foto 37** - Chicanas de desinfecção, próximas ao laboratório. Atualmente, as chicanas estão passando por obras para melhoramento do fluxo.

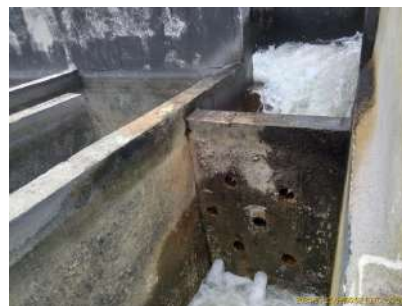
**Foto 39** - Chegada do efluente às chicanas, após demais tratamentos na ETE.

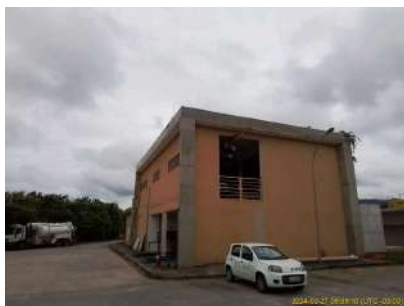
**Foto 40** - Casa de secagem de lodo.

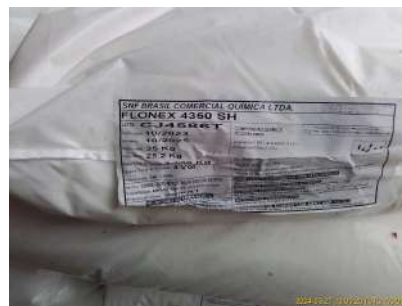
**Foto 41** - Sacos de polímero dentro da casa de secagem. Prazo de validade regular.

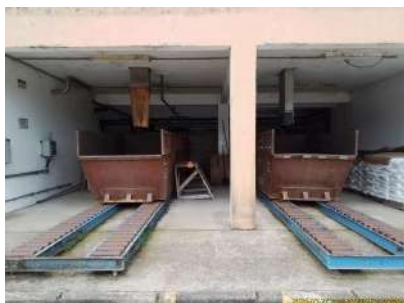
**Foto 55** - Detalhe das caçambas para retirada do material seco. De acordo com o prestador, ao menos duas caçambas são retiradas por dia.

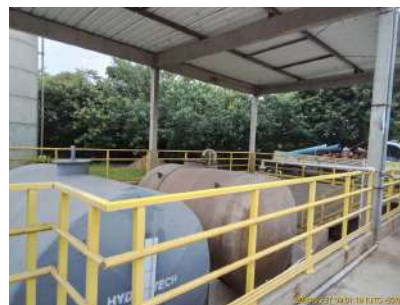
**Foto 2** - Tanque de hipoclorito de sódio, próximo às chicanas de desinfecção, sem identificação.

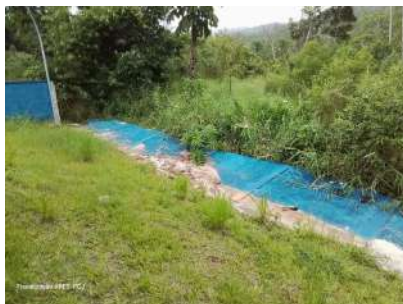
**Foto 3** - Muro do fundo caído.

Providenciar a correção do muro do fundo da EEE que caiu.

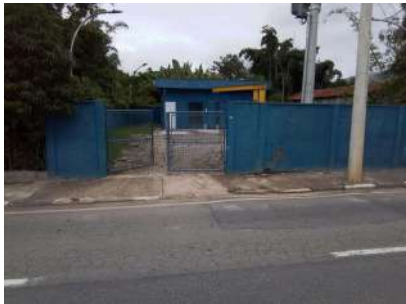
Foto 1 - Fachada da elevatória de esgoto bruto.  
Detalhe para a ausência de identificação.

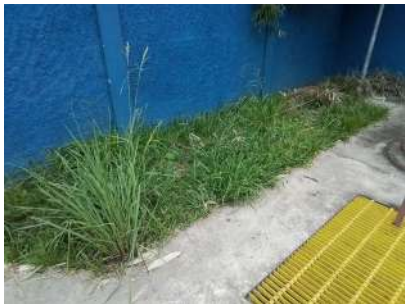
Foto 1 - A EEEB possui pontos de mato alto. É necessário podar a vegetação para que não comprometa a operação adequada no local.

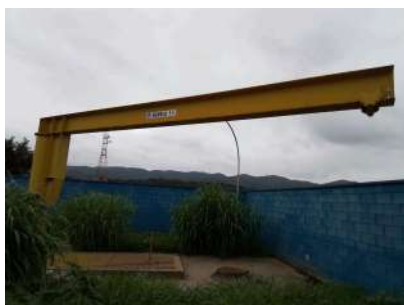
Quando necessário, as bombas são içadas com o auxílio de suporte. Conforme foto do item 7.0, também é possível o acesso de operador ao poço seco através de escada.

**Foto 1** - Detalhe do suporte para içamento das bombas.

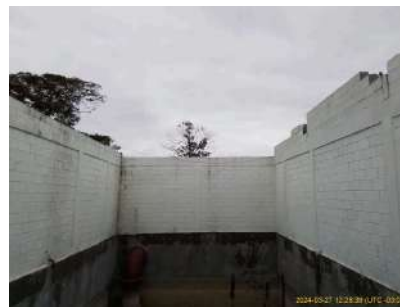
Na data da fiscalização, a EEEB não estava operante devido a recentes vandalismos e consequente necessidade de reforma. De acordo com o prestador, o local é frequentemente alvo de roubos, ocasiões em que já se perderam equipamentos, bombas, esquadrias e inclusive o telhado da EEEB. A previsão para retomada da operação é para final de abril/2024. A EEEB recalca uma vazão média de 330 L/s.

**Foto 6** - Detalhe da ausência de telhado no abrigo da EEEB.

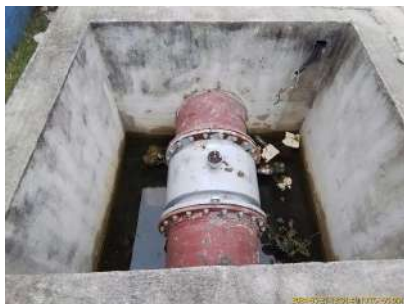
**Foto 12** - Tubulação com macromedidor danificado.

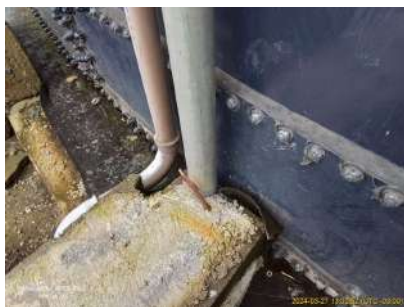
**Foto 1** - Aterramento dos tubos de condução de cabamentos.

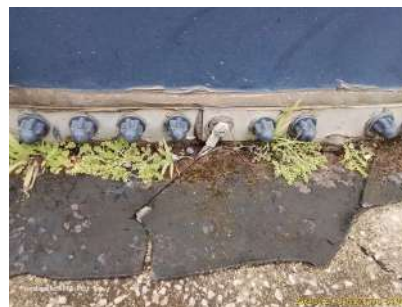
**Foto 2** - Aterramento do reservatório.**[RES-6.10] - O reservatório não possui tampas de inspeção em boas condições****Não Conforme****[RES-6.10] Observações**

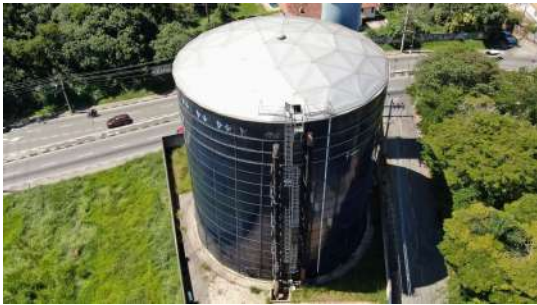
A tampa do reservatório está aberta, permitindo a entrada de animais e sujeira na água tratada.

**Foto 1** - Vista afastada do reservatório com a tampa de inspeção aberta.

É necessário manter a tampa de inspeção fechada.

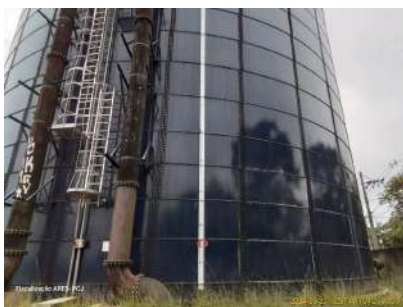
O reservatório possui telemetria e sistema físico visual.

**Foto 1** - Sistema físico visual de controle de nível.

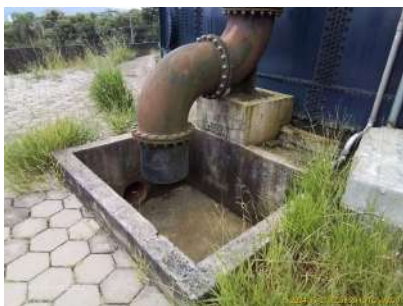
**Foto 1** - Tubo extravasor do reservatório.

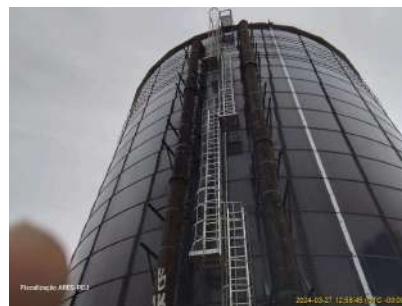
**Foto 2** - Tubo extravasor do reservatório.

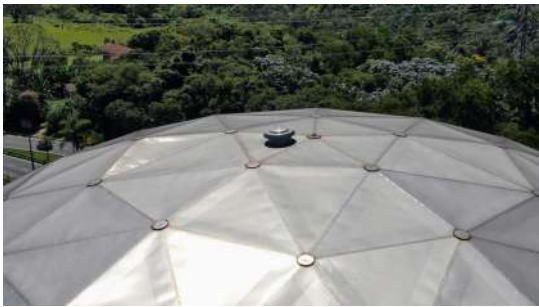
Foto 1 - Detalhe da tubulação de ventilação.

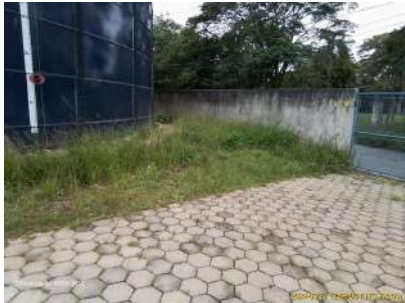
Foto 1 - Mato alto no entorno do reservatório.

Providenciar a roçagem do mato na área do reservatório.

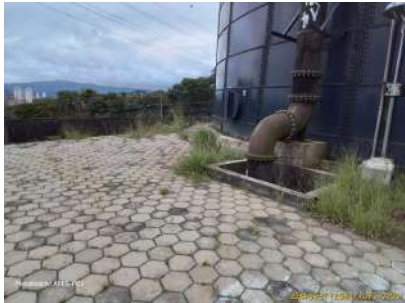
Foto 2 - Mato alto no entorno do reservatório.

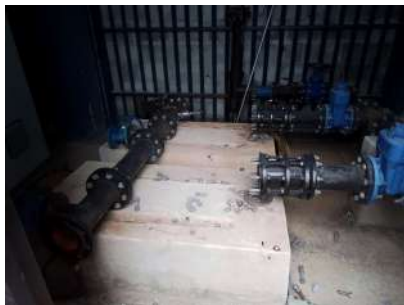
**Foto 6** - Local onde ficavam as bombas da elevatória.

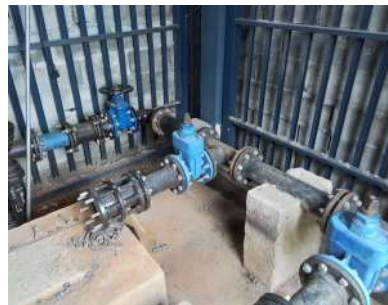
**Foto 7** - Local onde ficavam as bombas da elevatória.

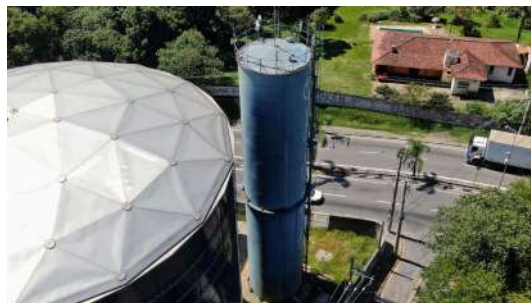
**Foto 9** - Vista aérea do reservatório.

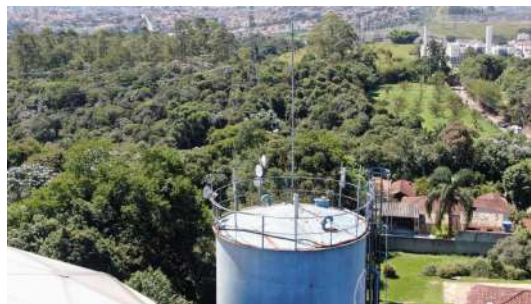
**Foto 10** - Detalhe do topo do reservatório.

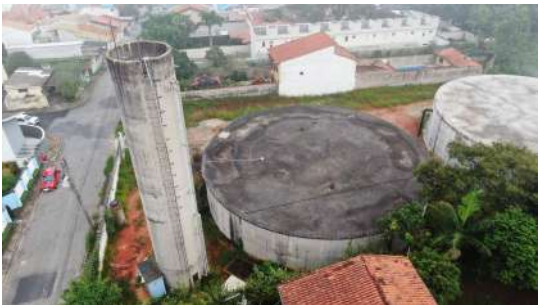
Foto 1 - Vista geral dos reservatórios Vila Suissa.

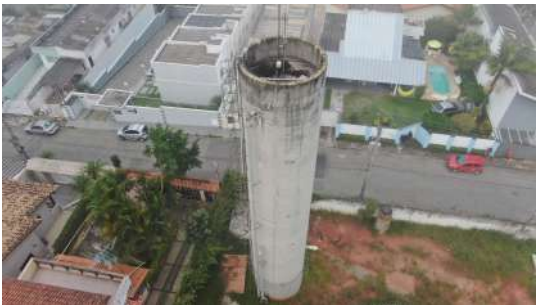
Foto 2 - Detalhe do extravasor.

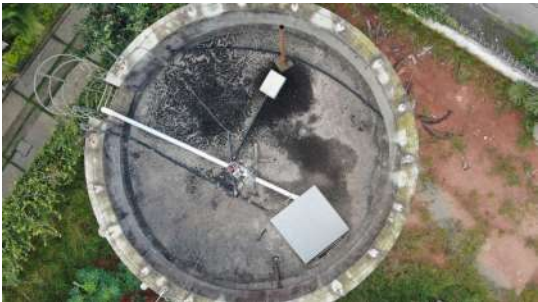
Foto 3 - Topo do reservatório Vila Suissa I.

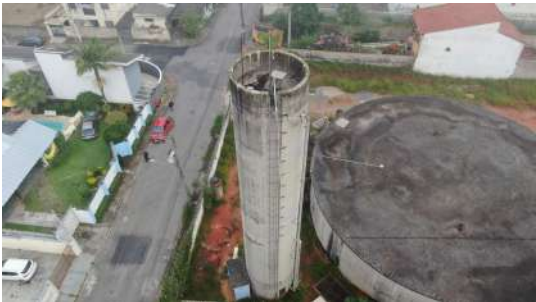
Foto 4 - Vista geral do reservatório I.

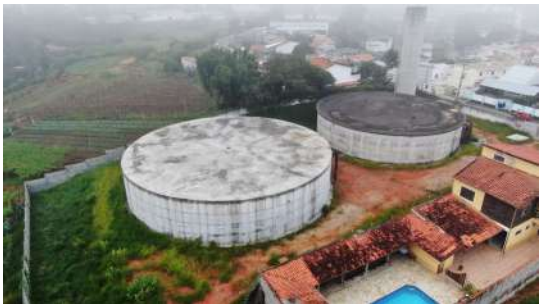
Foto 1 - Vista geral dos reservatórios Vila Suissa.

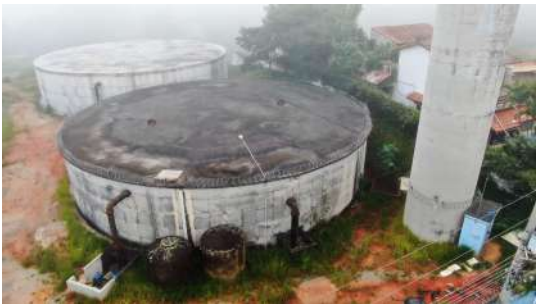
Foto 2 - Vista geral do reservatório II.

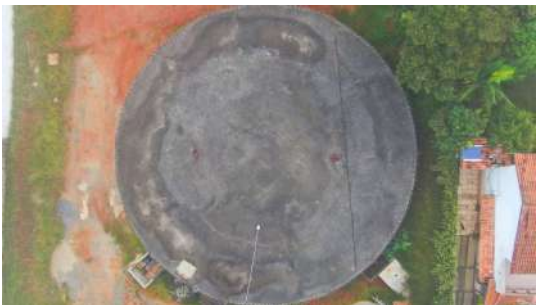
Foto 4 - Topo do reservatório II.

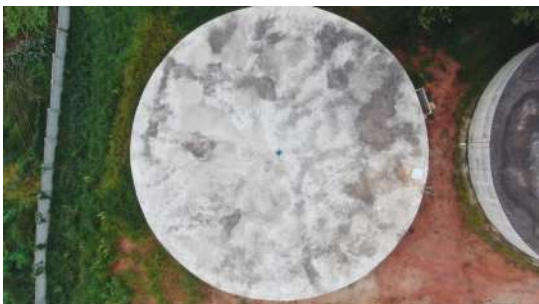
Foto 5 - Topo do reservatório III.

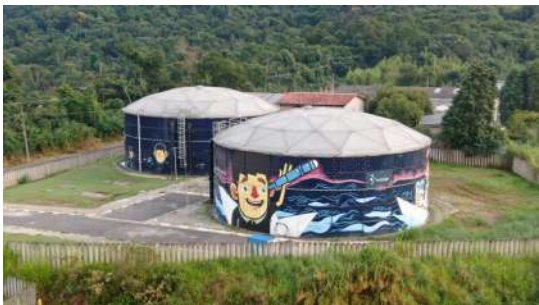
Foto 1 - Vista geral 1 dos reservatórios Oroxó.

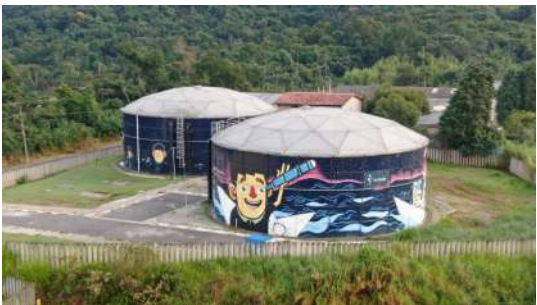
Foto 2 - Vista geral 2 dos reservatórios Oroxó.

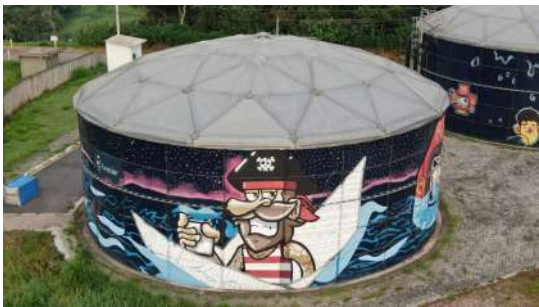
Foto 3 - Detalhe do topo do reservatório.

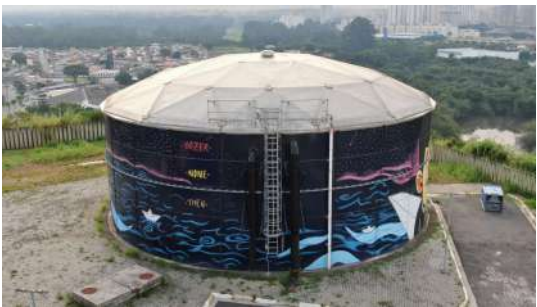
Foto 4 - Detalhe do guarda-corpo.

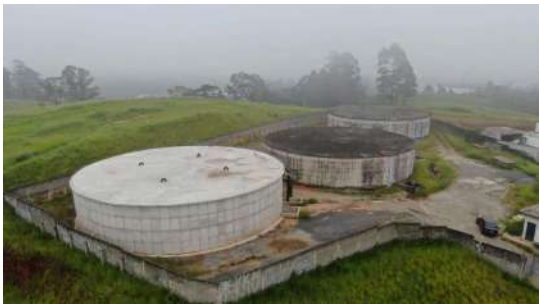
Foto 1 - Vista geral dos três reservatórios.

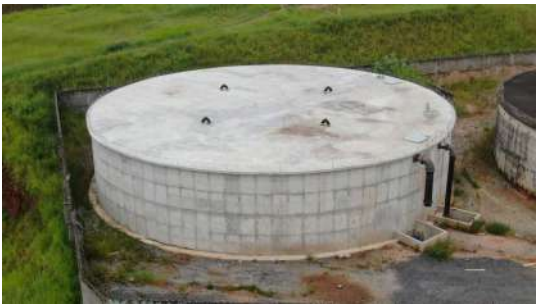
Foto 2 - Vista geral do reservatório I.

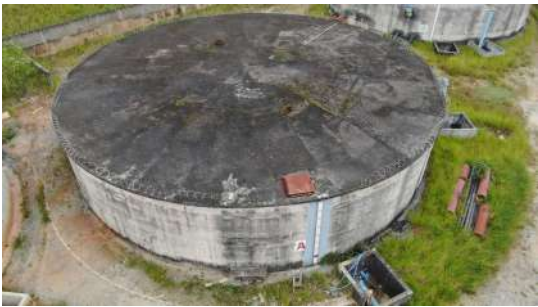
Foto 3 - Vista geral do reservatório II.

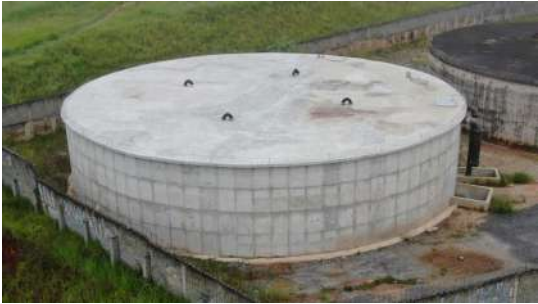
Foto 5 - Presença de tubulação de ventilação no reservatório I.

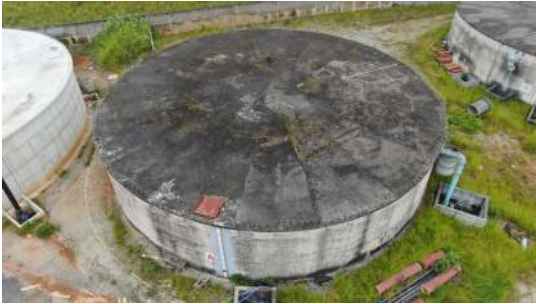
Foto 6 - Presença de tubulação de ventilação no reservatório II.

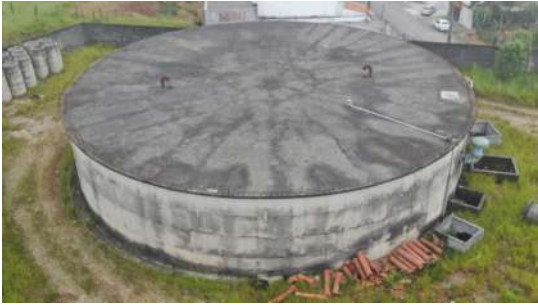
Foto 7 - Presença de tubulação de ventilação no reservatório III.
