FISCALIZAÇÃO NOS SISTEMAS DE ÁGUA E ESGOTO

### RELATÓRIO DE FISCALIZAÇÃO TÉCNICA DOS SISTEMAS DE ÁGUA E ESGOTO DO MUNICÍPIO DE LIMEIRA

PRESTADOR: BRK AMBIENTAL LIMEIRA

Americana, abril de 2024

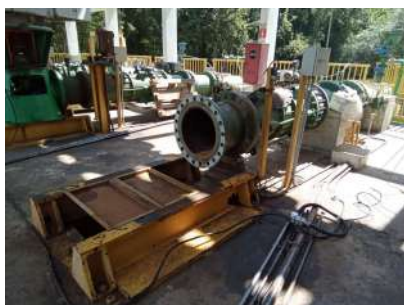
[CSP-3.3] - Ausência de conjunto moto bomba reserva

Não Conforme

**Foto 1** - Segundo informado, a bomba reserva da captação está operando no São Lucas. Há 7 bombas no total, sendo 2 operando na captação, 2 no São Lucas e 3 em manutenção (fora de operação).

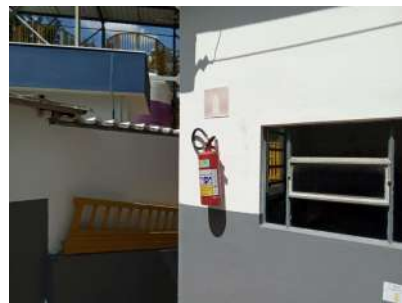
**Foto 2** - Extintor na parede externa ao laboratório

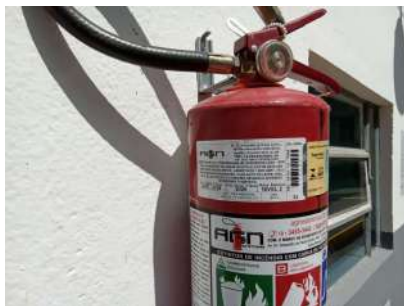
**Foto 1** - Extintor de incêndio, dentro do prazo de validade

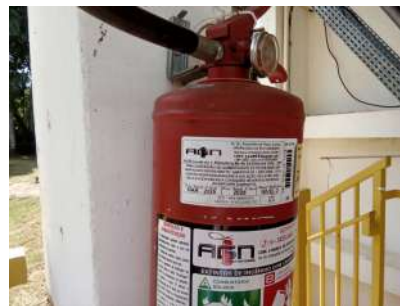
**Foto 2** - Extintor de incêndio, dentro do prazo de validade

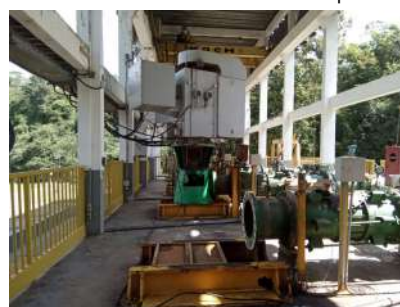
**Foto 3** - Guarda-corpo ao redor da casa de bombas

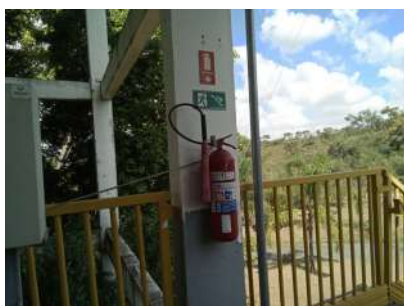
**Foto 1** - Extintor de incêndio

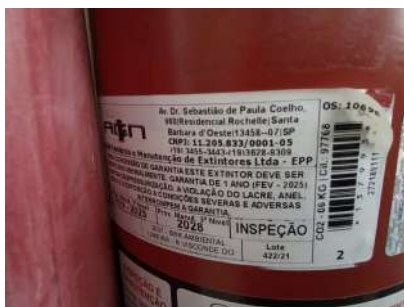
Foto 1 - Extintor de incêndio, dentro do prazo de validade

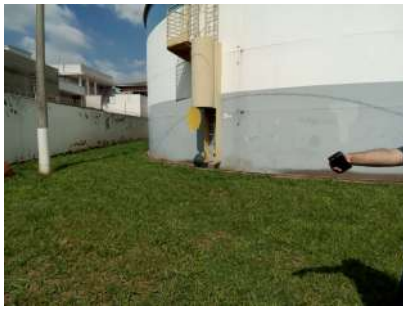
**Foto 1** - Escada de acesso, com guarda-corpos

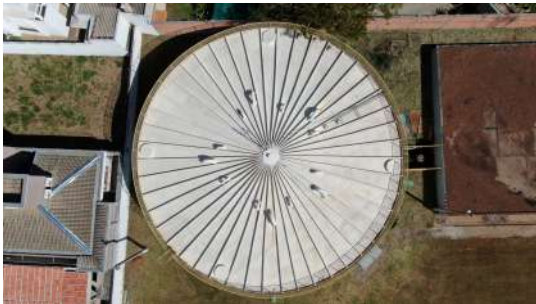
**Foto 1** - Tampas de inspeção

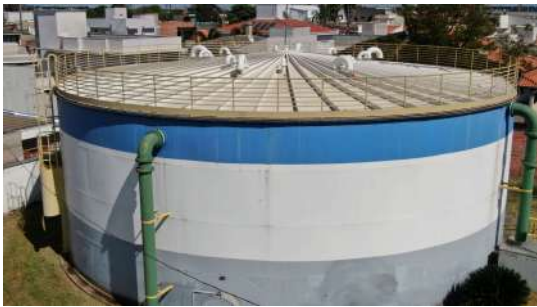
Foto 1 - Tubulações de ventilação

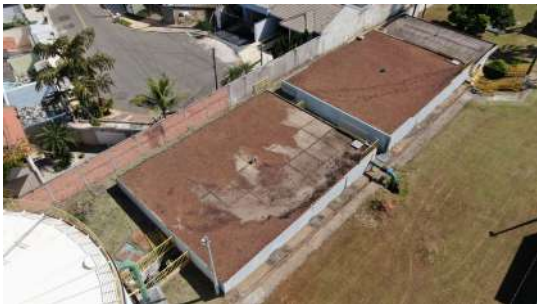
Foto 1 - Vista superior do reservatório com tubulação de ventilação

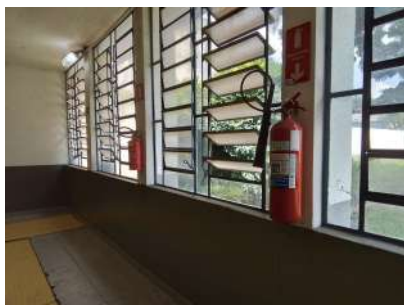
**Foto 1** - Extintor de incêndio

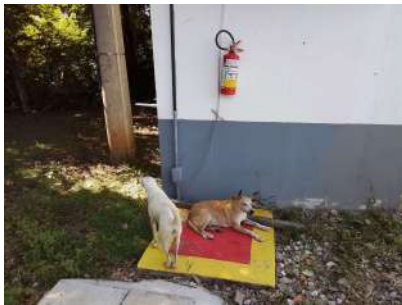
**Foto 1** - Extintor de incêndio

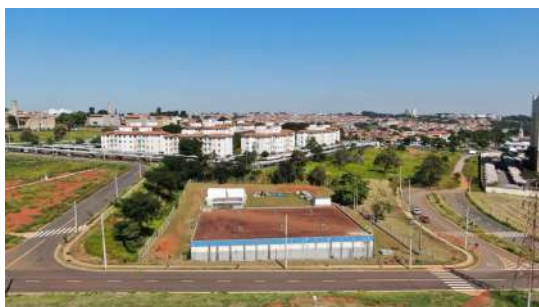
Foto 1 - Área da elevatória e do reservatório

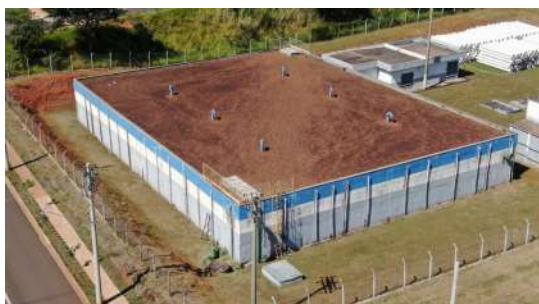
Foto 1 - Reservatórios com guarda-corpo

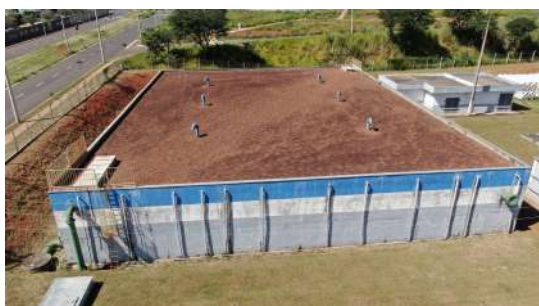
Foto 1 - Reservatório com tampa de inspeção

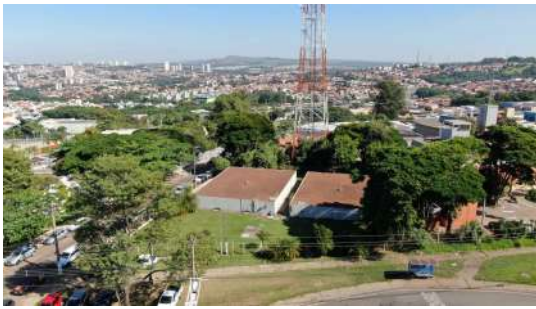
**Foto 1** - Reservatórios em área cercada

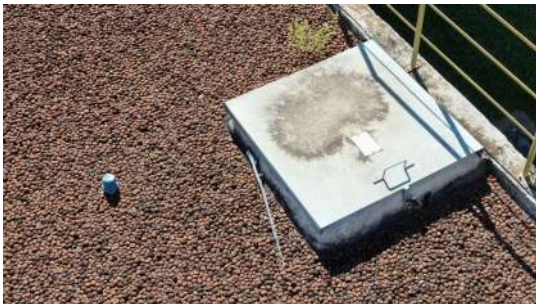
**Foto 1** - Tampa de inspeção

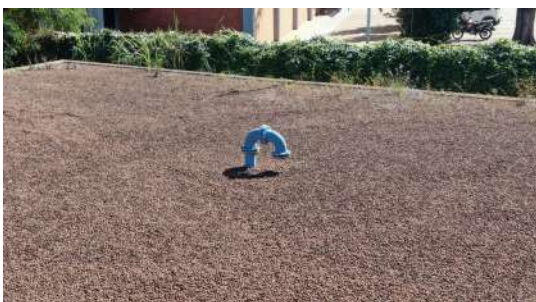
**Foto 1** - Tubulação de ventilação

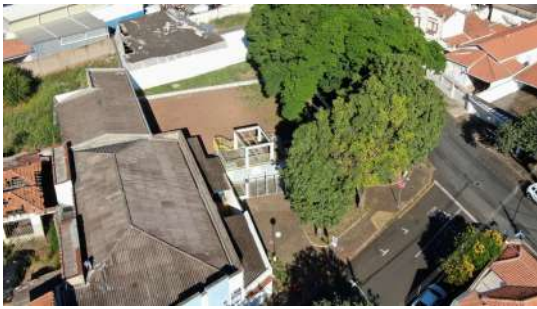
**Foto 1** - Área da elevatória e do reservatório

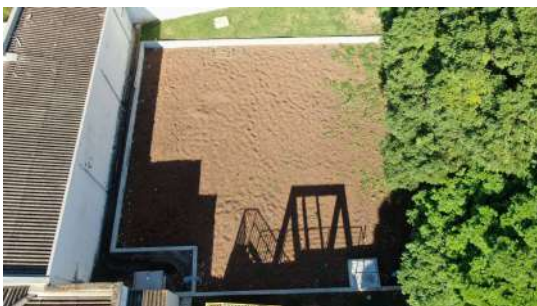
Fotos de [RES-6.13]

**Foto 1** - Vista superior com tubulação de ventilação

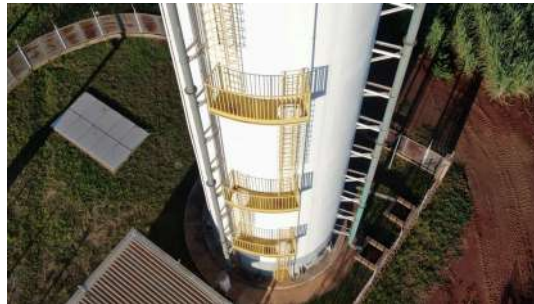
**Foto 2** - Escada e guarda-corpo

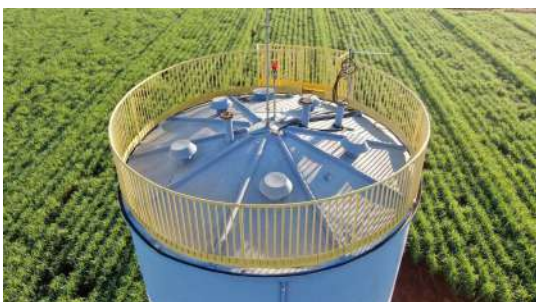
Fotos de [RES-6.10]

**[RES-6.10] - O reservatório não possui tampas de inspeção em boas condições**

Conforme

**Foto 1** - Tampa de inspeção

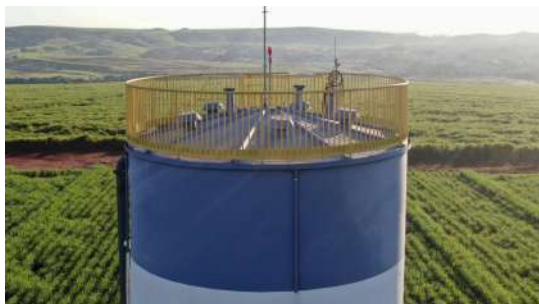
Fotos de [RES-6.13]

[RES-6.13] - Reservatório sem tubulação de ventilação

Conforme

Foto 1 - Dispositivos de ventilação

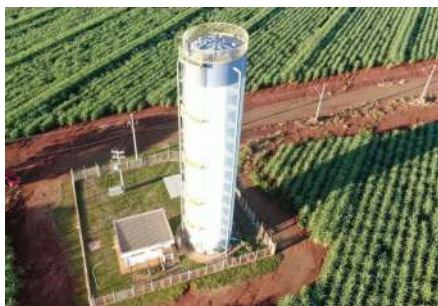
Fotos de [RES-6.14]

[RES-6.14] - Ausência de manutenção, limpeza, conservação e segurança

Conforme

Foto 1 - Área em bom estado de conservação

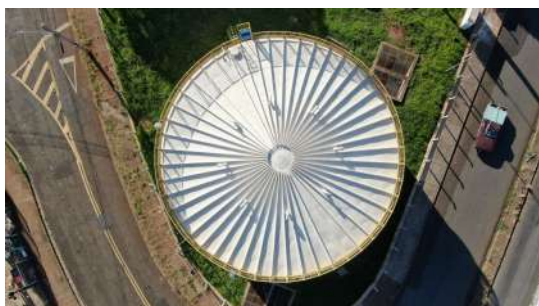
##### Fotos de [RES-6.10]

**[RES-6.10] - O reservatório não possui tampas de inspeção em boas condições**

Conforme

**Foto 1** - Reservatório com tampa de inspeção

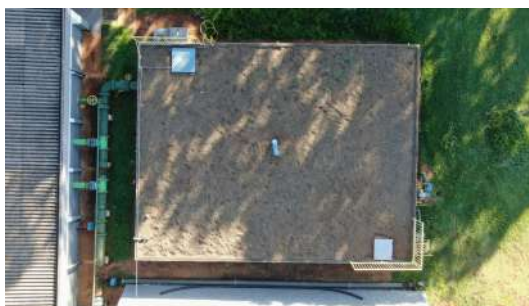
**Foto 2** - Reservatório com tampa de inspeção

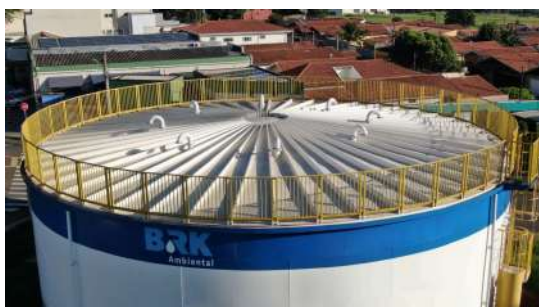
##### Fotos de [RES-6.13]

**[RES-6.13] - Reservatório sem tubulação de ventilação**

Conforme

**Foto 1** - Reservatório com tubulação de ventilação

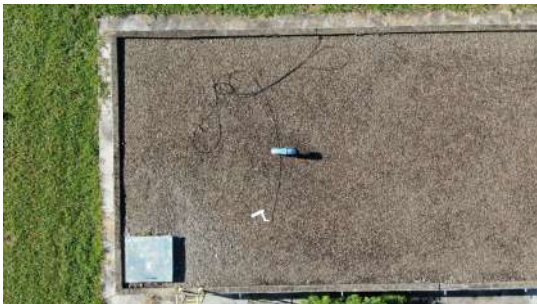
**Fotos de [RES-6.10]**

**[RES-6.10] - O reservatório não possui tampas de inspeção em boas condições**

**Conforme**

**Foto 1** - Tampa reservatório apoiado

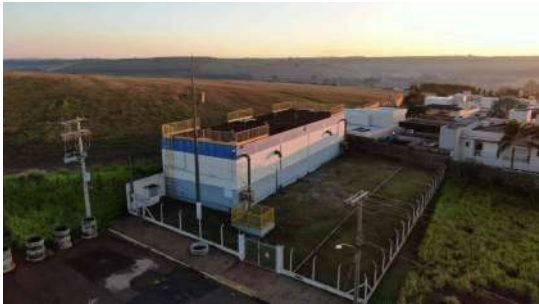
Fotos de [RES-6.1]

[RES-6.1] - A área não está devidamente cercada Conforme

Foto 1 - Área do reservatório

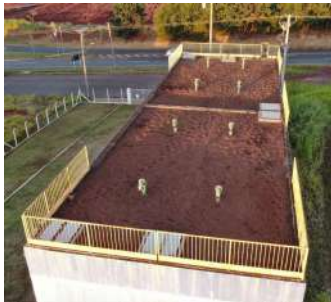
**Fotos de [RES-6.4]**

**[RES-6.4] - Existência de locais sem guarda-corpos ou escadas ou em situação inadequada**

**Conforme**

**Foto 1** - Guarda-corpo no reservatório

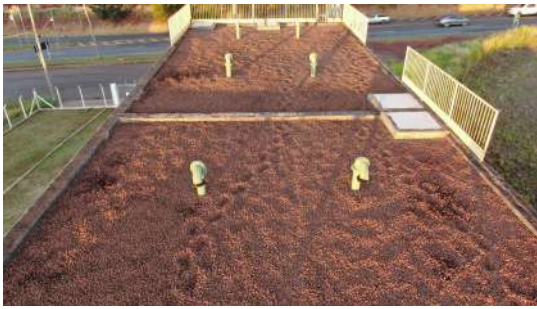
**Fotos de [RES-6.13]**

**[RES-6.13] - Reservatório sem tubulação de ventilação**

**Conforme**

**Foto 1** - Tubulação de ventilação
