**Relatório de Fiscalização** 083/2024

FISCALIZAÇÃO NOS SISTEMAS DE ÁGUA E ESGOTO

Objeto: [Fiscalização Programada](#)Objeto: [FISCALIZAÇÃO NOS SISTEMAS DE ÁGUA E ESGOTO](#)**RELATÓRIO DE FISCALIZAÇÃO TÉCNICA DOS SISTEMAS DE ÁGUA E ESGOTO DO MUNICÍPIO DE SÃO PEDRO**

PRESTADOR: SERVIÇO AUTÔNOMO DE ÁGUA E ESGOTO DE SÃO PEDRO

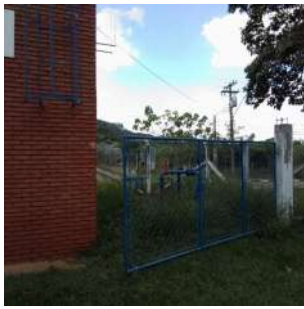
**Foto 1** - Captação subterrânea ao lado do reservatório Santana I

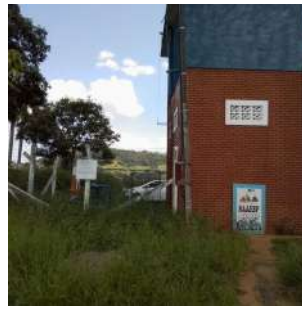
**Foto 2** - Vista do poço e reservatório

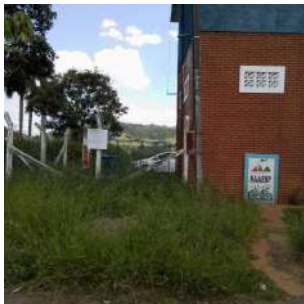
Fotos de [CSB-2.1]

**Foto 1** - Cercamento ao redor do poço.

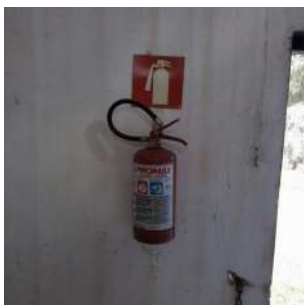
Fotos de [CSB-2.3]

**Foto 1** - Extintor situado abaixo do reservatório.

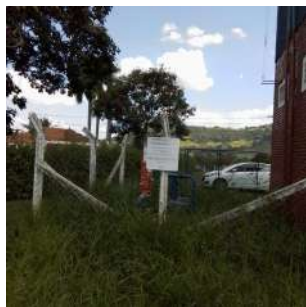
Fotos de [CSB-2.4]

**Foto 1** - Placa de identificação do poço e reservatório.

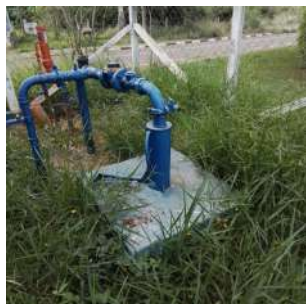
Fotos de [CSB-2.5]

**Foto 1** - Laje de proteção.

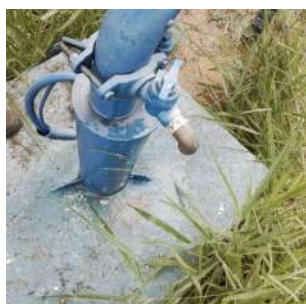
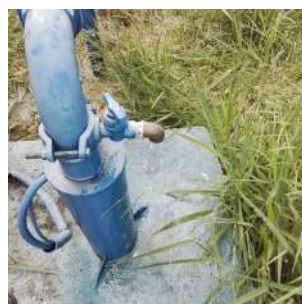
Fotos de [CSB-2.8]

**Foto 1** - Torneira para tomada de água bruta.

**Foto 2** - Torneira para tomada de água bruta.

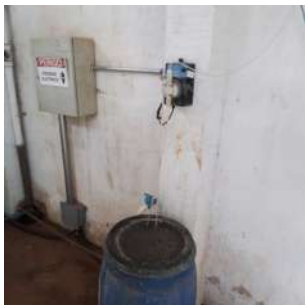
Foto 3 - Bomba dosadora de flúor.

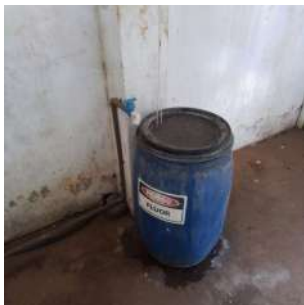
Foto 4 - Bombona para armazenamento de flúor.

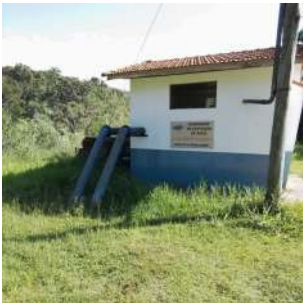
Foto 1 - Vista da casa de bombas.

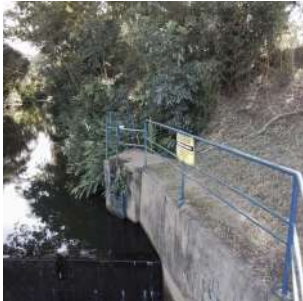
Foto 4 - Guarda-corpo para proteção.

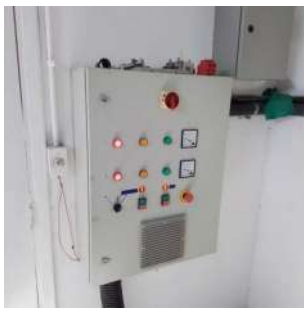
**Foto 5** - Pannel das bombas

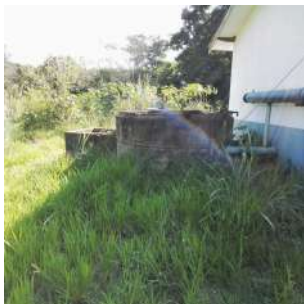
**Foto 9** - Poço de sucção.

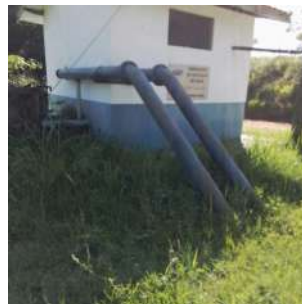
**Foto 10** - Tubulação de recalque.**[CSP-3.1] - A área não está devidamente cercada**

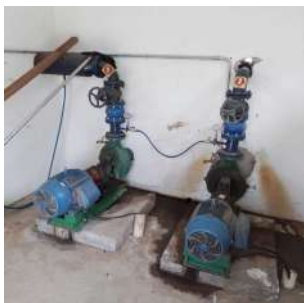
**Foto 1** - 2 bombas instaladas, funcionando ora em conjunto, ora alternadas.

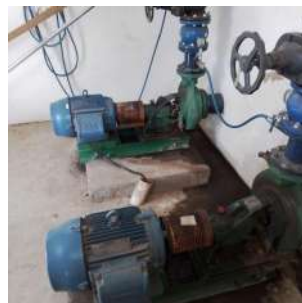
**Foto 2** - Bombas da captação.**[CSP-3.4] - Ausência de extintor de incêndio**

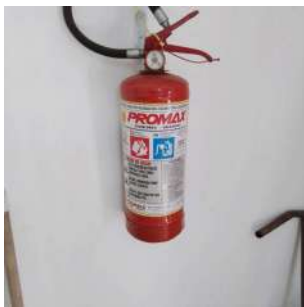
**Fotos de [CSP-3.4]**

**Foto 1** - Extinto de incêndio na casa de bombas.

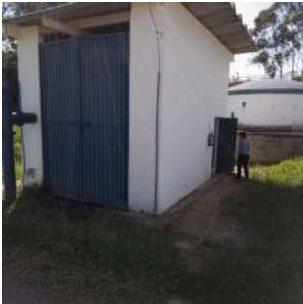
Foto 1 - EEAT que encaminha água tratada pela ETA II para o centro de reservação Jardim da Colina.

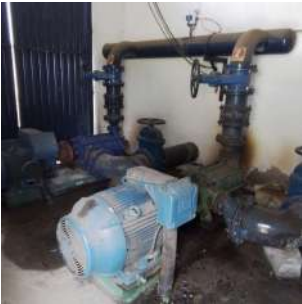
Foto 2 - EEAT ETA II - Jardim Colina

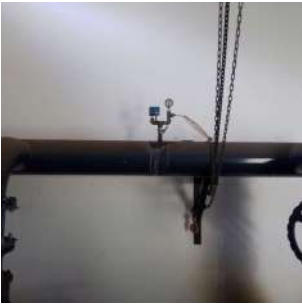
Foto 3 - Medidor de pressão no recalque.

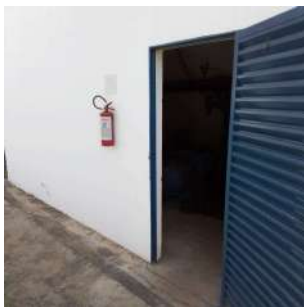
**Foto 4** - Entrada da elevatória.

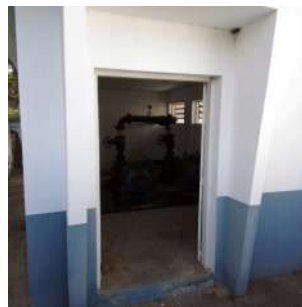
**Foto 5** - Elevatória que encaminha água tratada pela ETA II para o centro de reservação Alpes das Águas.

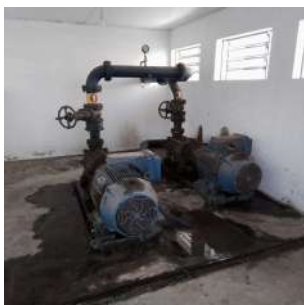
**Foto 6** - Bombas da elevatória.

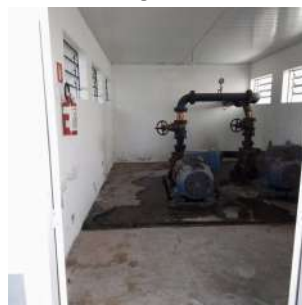
**Foto 7** - Vista da elevatória.

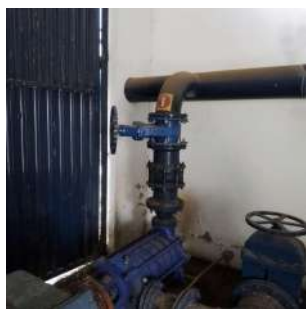
Fotos de [EEA-4.3]

Há duas bombas em cada elevatória.

**Foto 1** - Bomba com a respectiva identificação em uma das elevatórias.

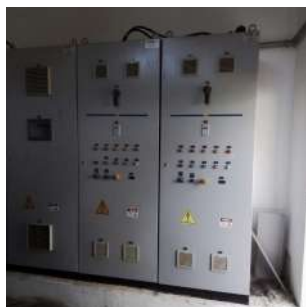
**Foto 3** - Painéis de comando das bombas.

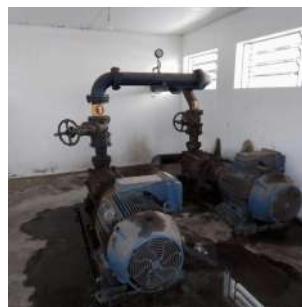
**Foto 4** - Bombas da elevatória que envia água tratada para o Centro de Reservação Alpes das Águas.

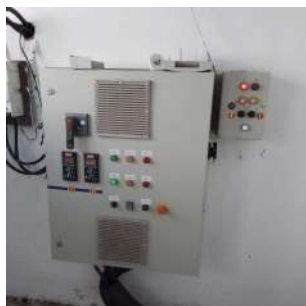
**Foto 5** - Painel de comando das bombas.

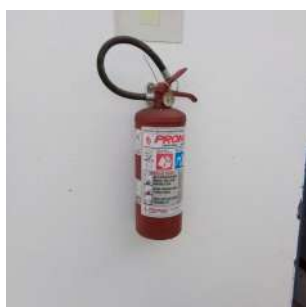
**Foto 1** - Extintor em uma das elevatórias.

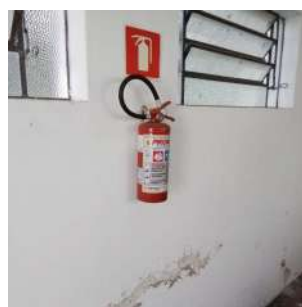
**Foto 2** - Extintor em uma das elevatórias.

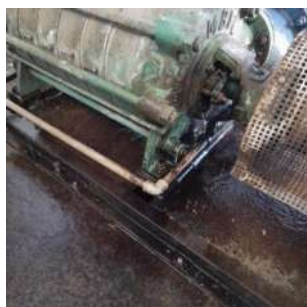
Em ambas as elevatórias, verificou-se a seguinte situação: ou

o sistema de drenagem de água de lubrificação é insuficiente para drenar a água adequadamente, ou sequer está instalado, em ambos os casos causando acúmulo de água nas casas de bombas. Indica-se verificar a necessidade de ajuste nos equipamentos ou no sistema de drenagem, para evitar o extravasamento de água.

**Foto 1** - Verifica-se que há tubulação para drenagem de água de lubrificação, porém a mesma não se mostra suficiente, gerando extravasamento na elevatória.

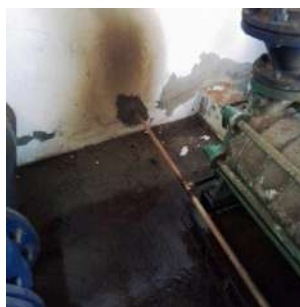
**Foto 2** - Tubulação para drenagem da água de lubrificação.

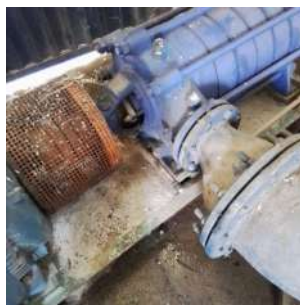
**Foto 3** - Tubulação de drenagem de água de lubrificação em bomba que não estava operando.

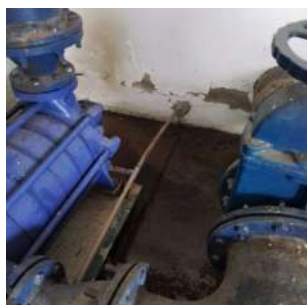
**Foto 4** - Tubulação para drenagem da água de lubrificação.

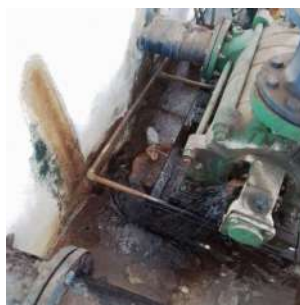
**Foto 5** - Água de lubrificação das gaxetas não é drenada adequadamente pelo sistema de drenagem.

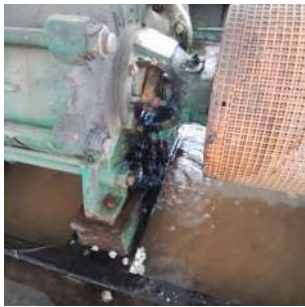
**Foto 6** - Na bomba 1 da elevatória de cima, não existe sistema para drenar a água de lubrificação das gaxetas, fazendo com que a água extravase e acumule na base do conjunto moto bomba.

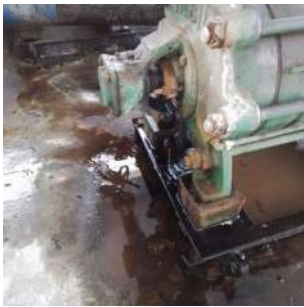
**Foto 7** - Ausência de sistema de drenagem da água de lubrificação das gaxetas, levando ao extravasamento no piso da casa de bombas (elevatório para Alpes das Águas)

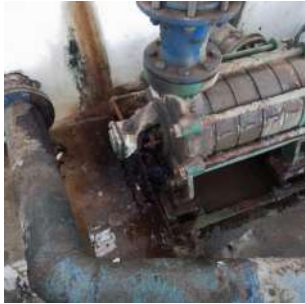
**Foto 8** - Água de drenagem de lubrificação extravasando.

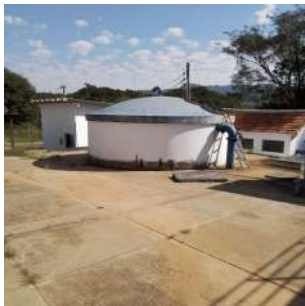
Foto 1 - Vista do reservatório, situado dentro da área da ETA II.

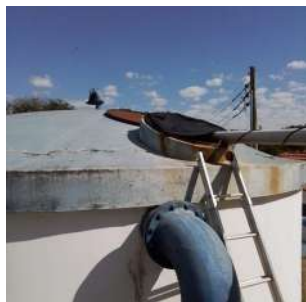
**Foto 1** - Tela de proteção na entrada do reservatório.

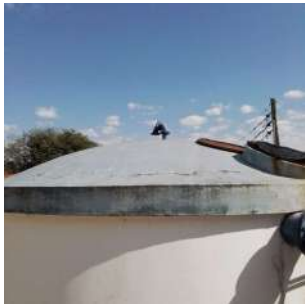
Foto 1 - Tubo de ventilação.

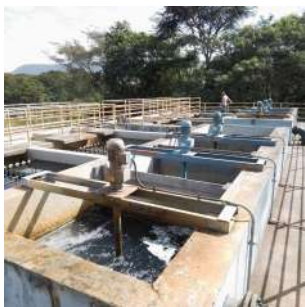
**Foto 1** - Misturadores para floculação.

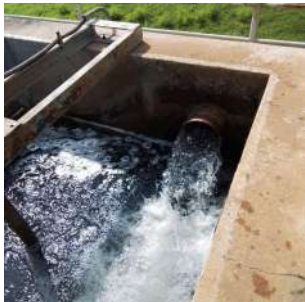
**Foto 7** - Entrada de água bruta na ETA.

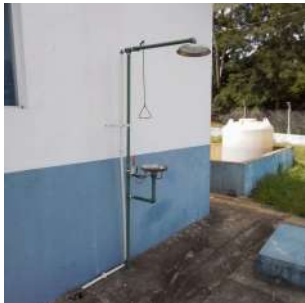
**Foto 9** - Chuveiro de emergência.

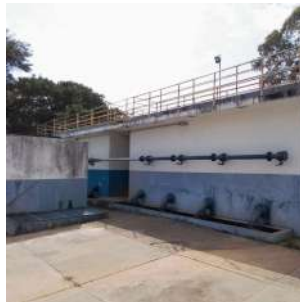
**Foto 8** - Vista de ETA II.

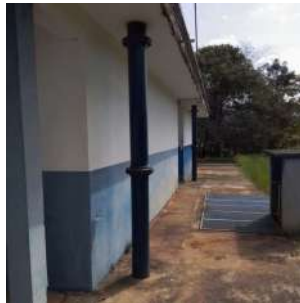
**Foto 10** - Tubulações de entrada da água bruta no tratamento.

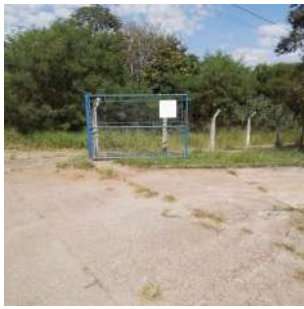
**Foto 1** - Portão de acesso à ETA II.

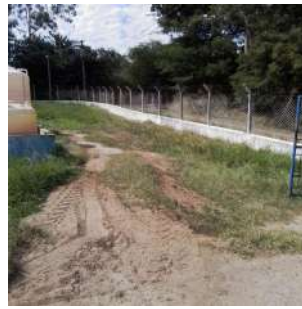
**Foto 2** - Cercamento da área.

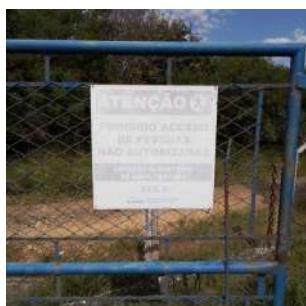
**Foto 1** - Placa de identificação no portão da ETA II.

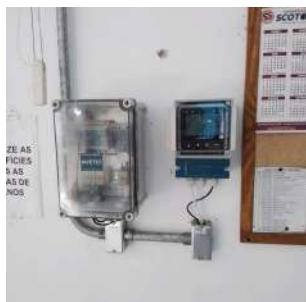
**[ETA-5.7] - Ausência de Macromedidor com indicação direta de vazão ou volume nas entradas e saídas da ETA**

Não Conforme

**Foto 1** - Medidor de vazão não está funcionando, não havendo outros dispositivos para monitorar a vazão.

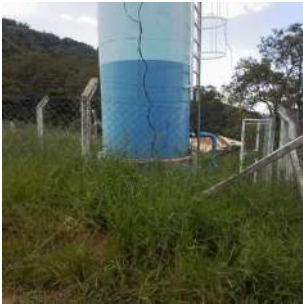
| [RES-6.14] Observações | Mato alto prejudica o acesso. |

Foto 1 - Mato alto na área do reservatório, dificultando o acesso.

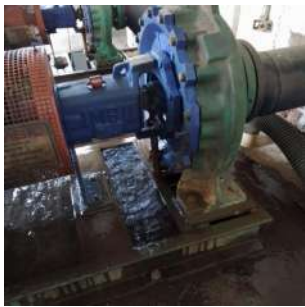
das gaxetas,  
ocasionando  
extravasamento.

Foto 1 - Água de lubrificação extravasando.

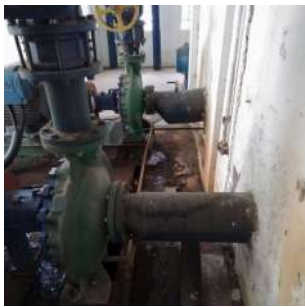
Foto 2 - Tubulação de drenagem da água de lubrificação verificada na captação, porém insuficiente para drenar toda a água.

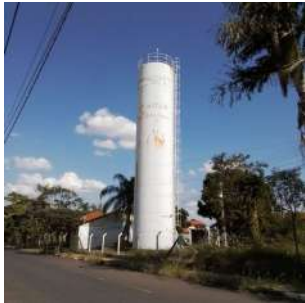
Foto 1 - Vista do reservatório

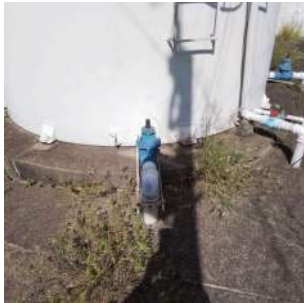
Foto 2 - Tubulações de saída e alimentação.

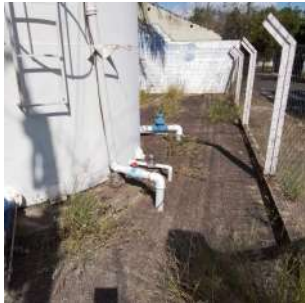
Foto 3 - Tubulações saída e alimentação do reservatório.

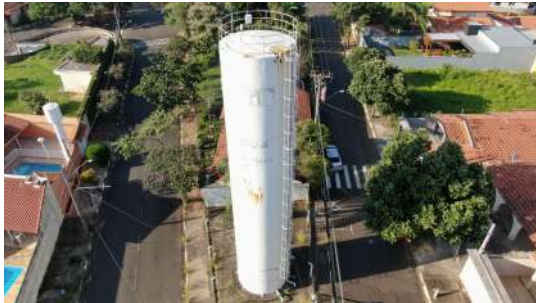
Foto 4 - Imagem aérea do reservatório obtida com drone.

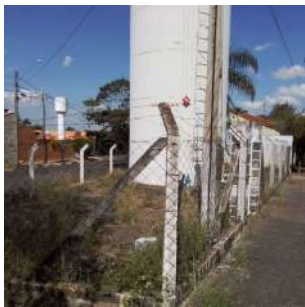
Foto 1 - Cercamento da área.

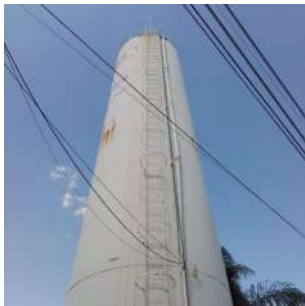
**Foto 1** - Escada de acesso para manutenção.

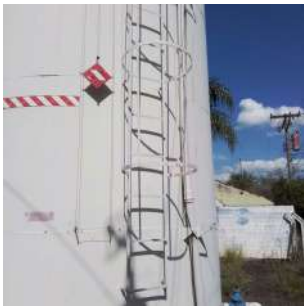
**Foto 2** - Escada com guarda-corpo.

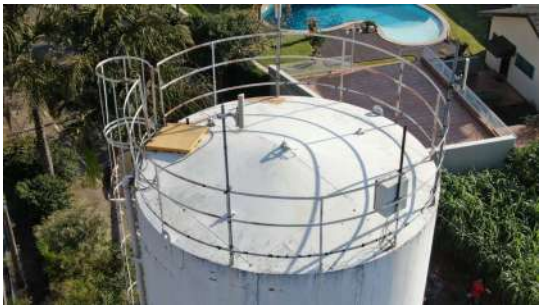
**Foto 3** - Guarda-corpo na cobertura do reservatório.

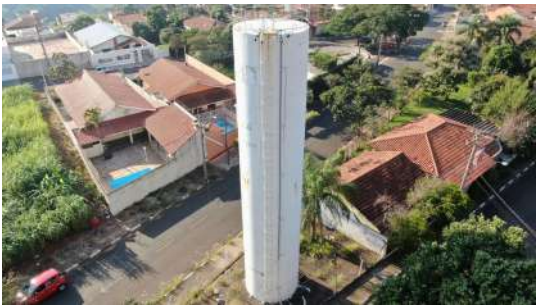
**Foto 4** - Vista da escada em imagem obtida com drone.

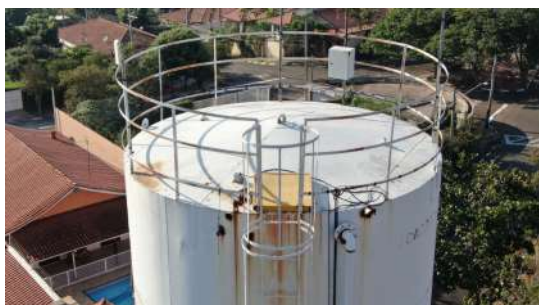
**Foto 1** - Tampa de inspeção em boas condições.

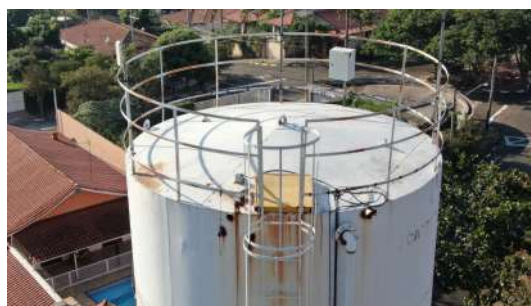
**Foto 2** - Extravasores ao lado da escada.

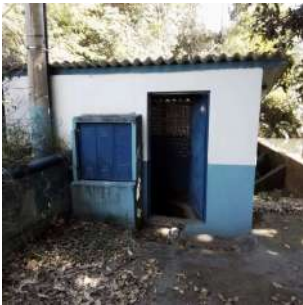
Foto 1 - Casa de bombas.

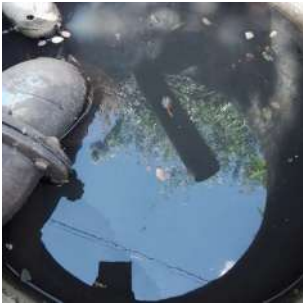
Foto 3 - Poço de sucção

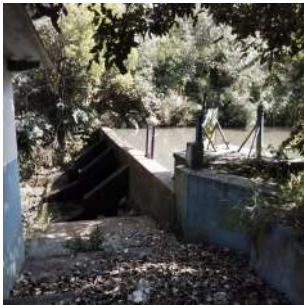
Foto 2 - Barragem da captação

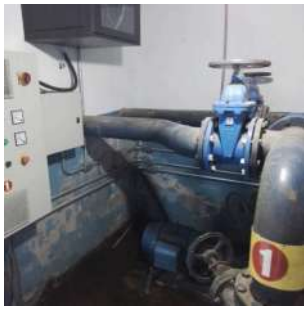
**Foto 5** - Tubulação de recalque.

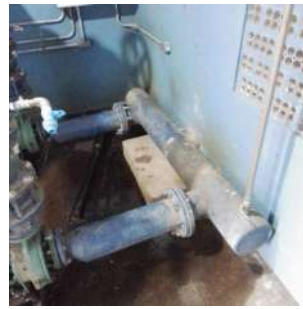
**Foto 6** - Tubulação de sucção das bombas.

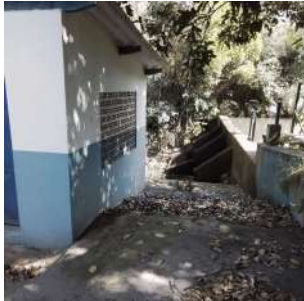
**Foto 7** - Casa de bombas e barragem.

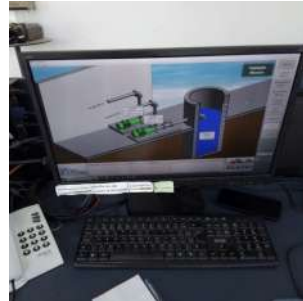
**Foto 8** - Monitoramento do nível do poço de sucção e acionamento das bombas a partir do CCO.

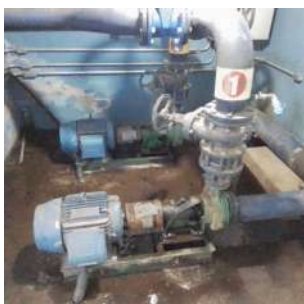
**Foto 1** - Apesar de a casa de bombas ter dimensões modestas, o porte dos equipamentos permite a manutenção adequada.

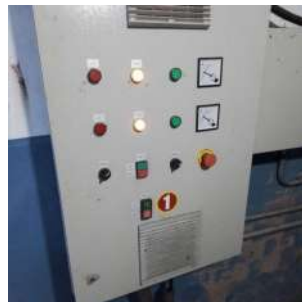
**Foto 2** - Pannel de comando das bombas.

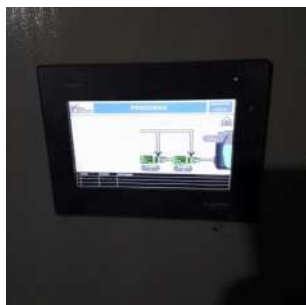
**Foto 3** - Operação das bombas.**[CSP-3.4] - Ausência de extintor de incêndio****Conforme****Fotos de [CSP-3.4]**

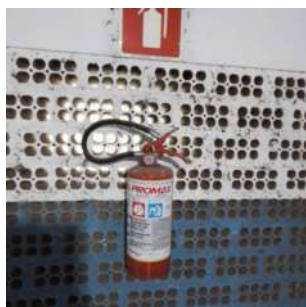
**Foto 1** - Extinto de incêndio na casa de bombas.**[CSP-3.5] - Ausência de identificação da área****Não Conforme****[CSP-3.5] Observações**

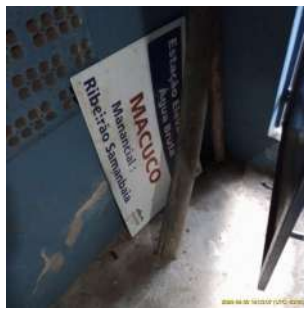
A placa não estava instalada.

**Foto 1** - Placa sem a devida instalação.

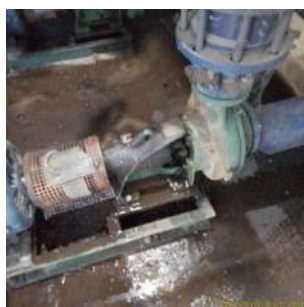
A água de lubrificação das gaxetas das bombas escoa para uma canaleta

**Foto 1** - Água de lubrificação de uma das bombas.

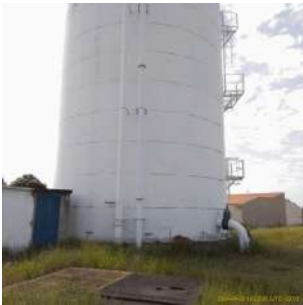
Foto 1 - Reservatório Jardim das Colinas 1 - metálico

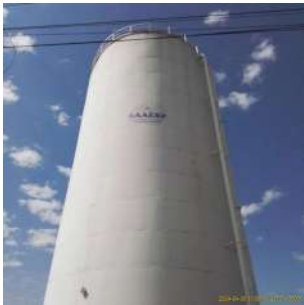
Foto 2 - Vista do reservatório.

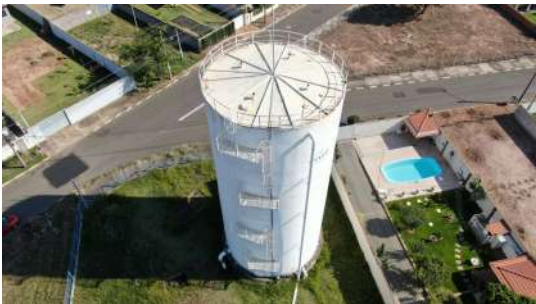
Foto 3 - Imagem aérea do reservatório obtida com drone.

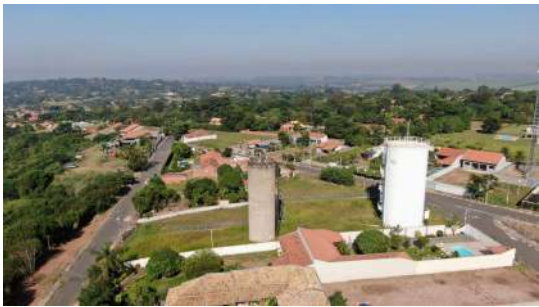
Foto 4 - Reservatórios Jardim das Cachoeiras, vistos a partir de imagem aérea.

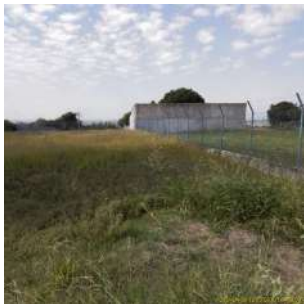
Foto 2 - Cercamento da área.

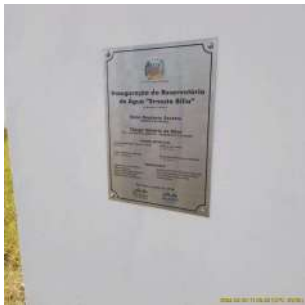
Foto 1 - Placa do reservatório.

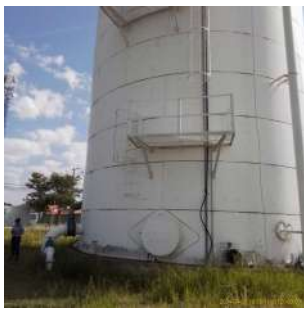
**Foto 1** - Escada de acesso para manutenção com guarda-corpo e plataformas de descanso.

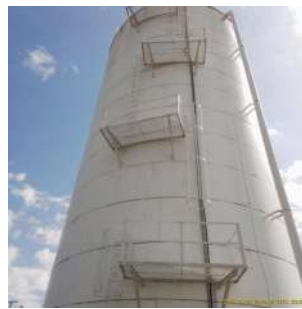
**Foto 2** - Escada, guarda-corpo e plataformas de descanso.

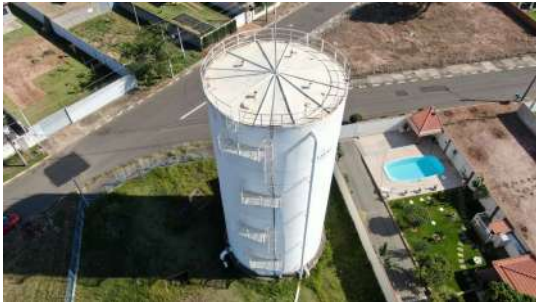
**Foto 3** - Escada vista a partir de imagem capturada por drone. Guarda-corpo na cobertura do reservatório.

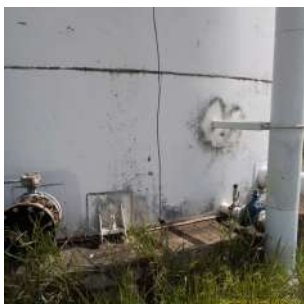
**Foto 1** - Cabo para aterramento.

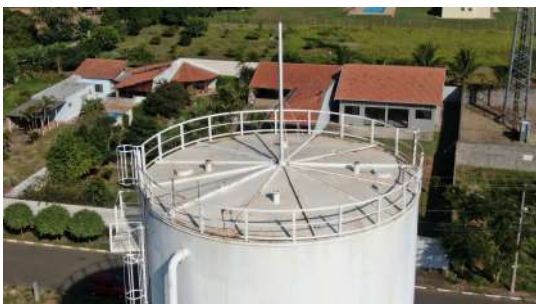
**Foto 3** - Para-raios do reservatório metálico.

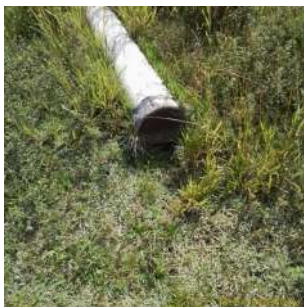
**Foto 1** - Tela de proteção no tubo extravasor.

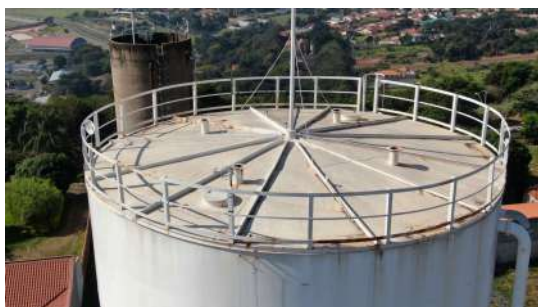
**Foto 1** - Cobertura do reservatório metálico.

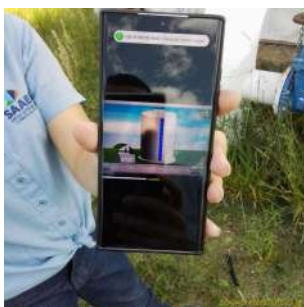
**Foto 1** - Sistema de telemetria no reservatório.

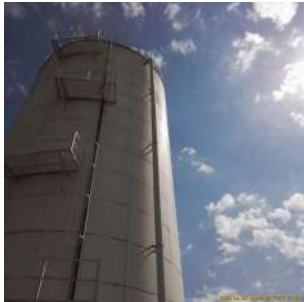
**Foto 3** - Descida do extravasor

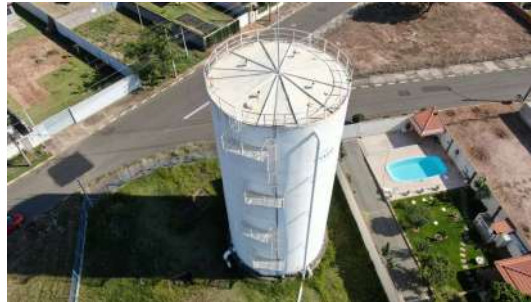
**Foto 4** - Descida do tubo extravasor vista em imagem aérea, obtida por drone.**[RES-6.13] - Reservatório sem tubulação de ventilação****Conforme**

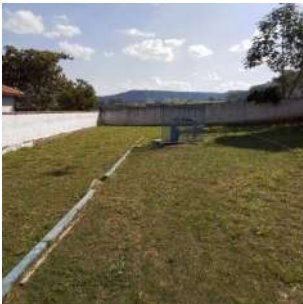
Foto 1 - Poço protegido por grades.

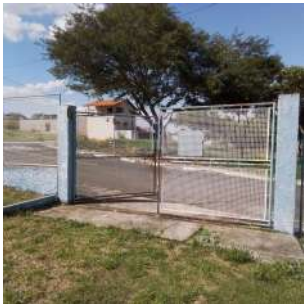
Foto 2 - Portão de acesso à área do poço e reservatório.

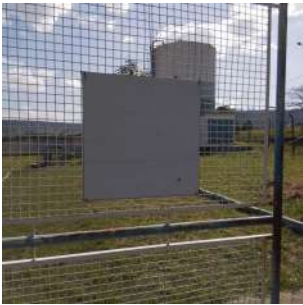
| [CSB-2.4] - Ausência de identificação da área | Não Conforme |
| [CSB-2.4] Observações | Placa desgastada, informações não legíveis. |

Foto 1 - Placa desgastada, devendo ser substituída ou atualizada.

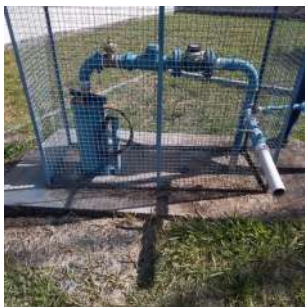
**Foto 1** - Laje de concreto.

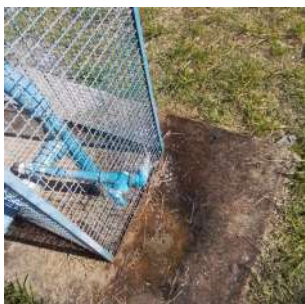
**Foto 1** - Torneira para tomada de água bruta.

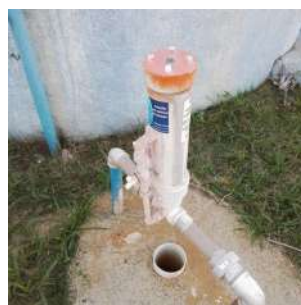
**Foto 2** - Sistema de cloração por pastilhas.

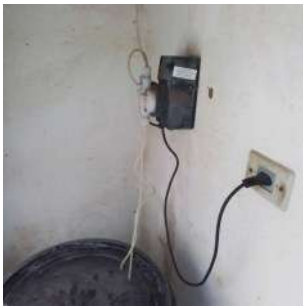
Foto 4 - Bomba dosadora de flúor.

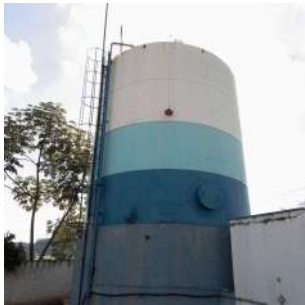
Foto 1 - Vista do reservatório.

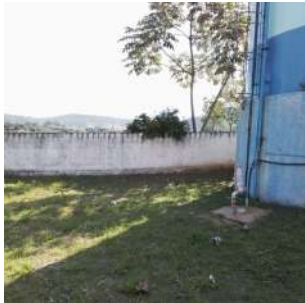
Foto 1 - Muro no perímetro do terreno.

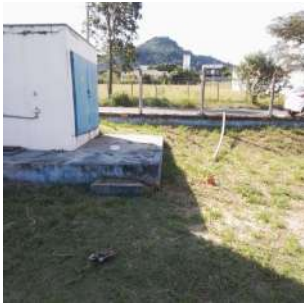
Foto 2 - Cercamento da área.

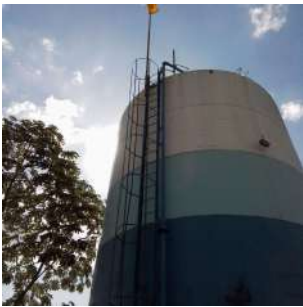
Foto 1 - Escada de acesso para manutenção.

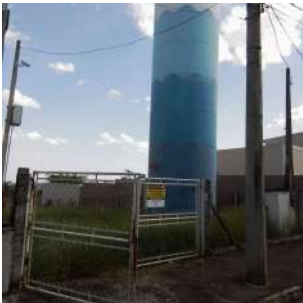
Foto 1 - Vista do reservatório.

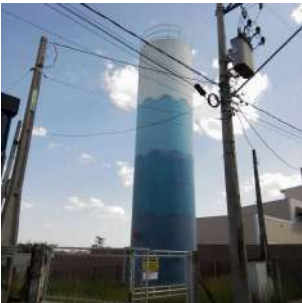
Foto 2 - Vista do reservatório.

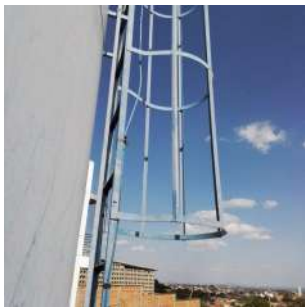
Foto 1 - Escada de acesso para manutenção.

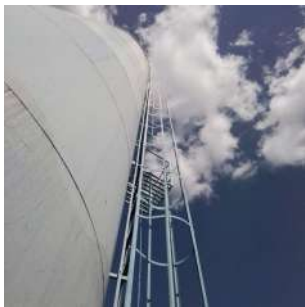
Foto 2 - Escada com guarda-corpo.

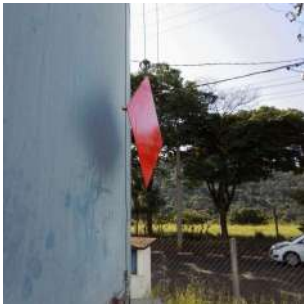
Foto 2 - Contrapeso para medição do nível.

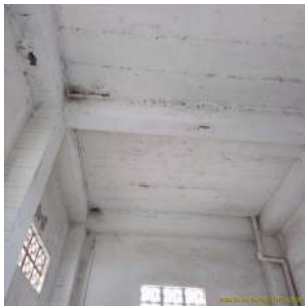
Foto 1 - Laje de apoio do reservatório.

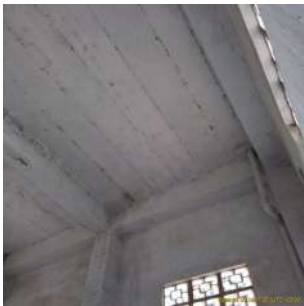
Foto 2 - Laje do reservatório.

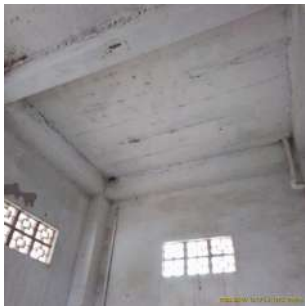
Foto 3 - Laje de apoio do reservatório.

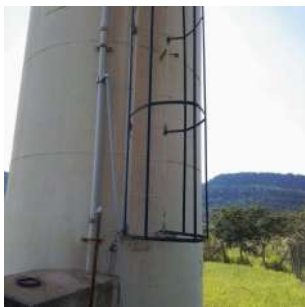
Foto 1 - Escada com guarda-corpo.

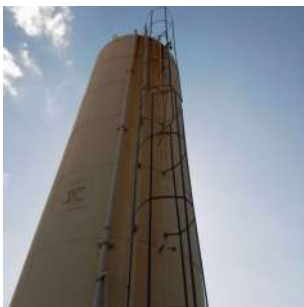
Foto 2 - Escada de acesso para manutenção.

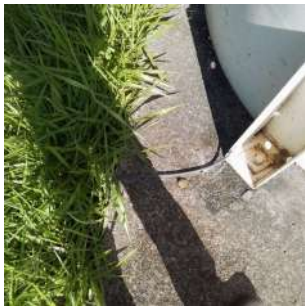
Foto 1 - Aterramento do reservatório.

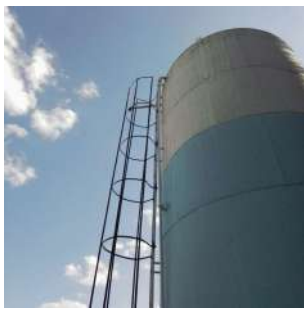
**Foto 3** - Vista do reservatório Jardim Itália.

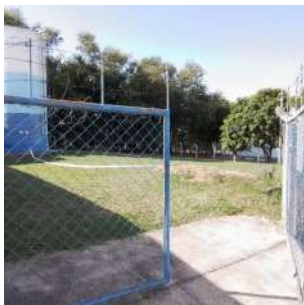
**Foto 1** - Cercamento e portão.

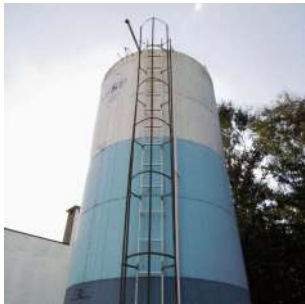
Foto 1 - Escada de acesso para manutenção.

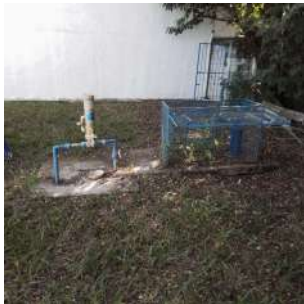
Foto 1 - Poço Jardim Itália.

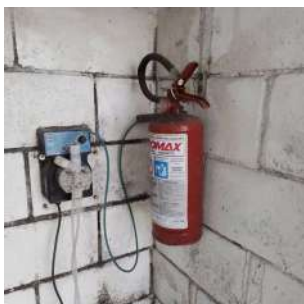
Foto 1 - Extintor no abrigo de flúor.

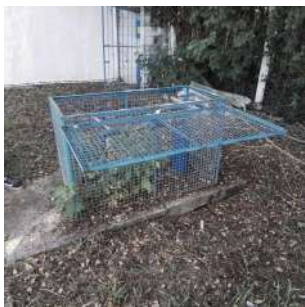
**Foto 1** - Laje de concreto.

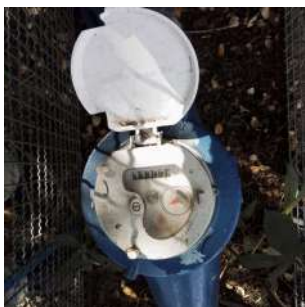
**Foto 1** - Macromedidor do poço.

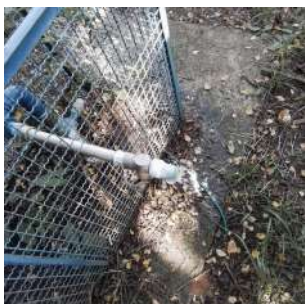
**Foto 1** - Torneira para tomada de água bruta.

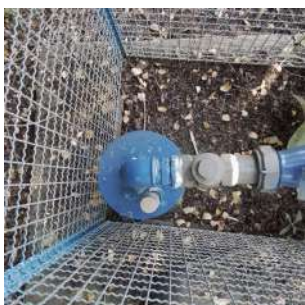
**Foto 1** - Tubo medidor de nível.

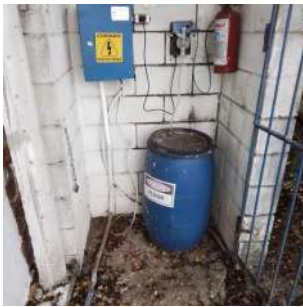
Foto 4 - Bombona para armazenamento de flúor e bomba dosadora.

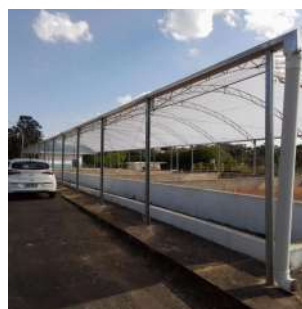
**Foto 2** - Estufas para secagem de lodo.

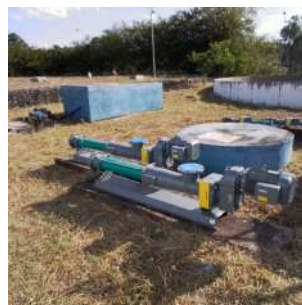
**Foto 5** - Equipamentos para futura instalação

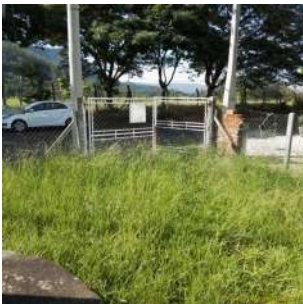
Foto 1 - Portão de acesso.

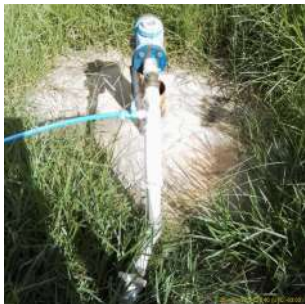
Foto 1 - Laje de concreto.

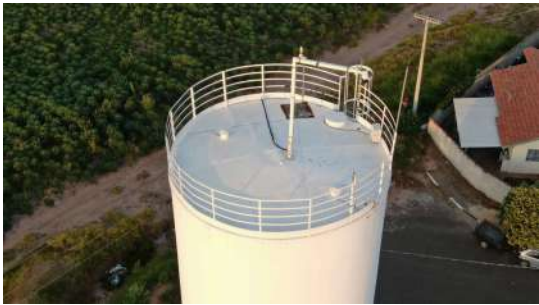
Foto 1 - Guarda-corpo na cobertura do reservatório.

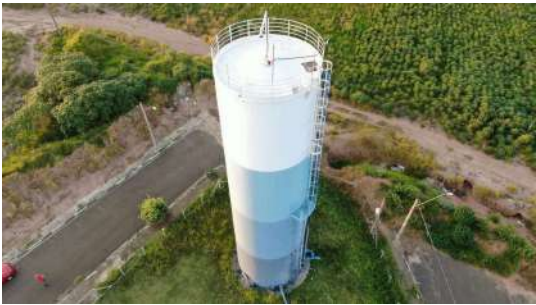
Foto 2 - Escada de acesso para manutenção, com guarda-corpo de plataforma de descanso.

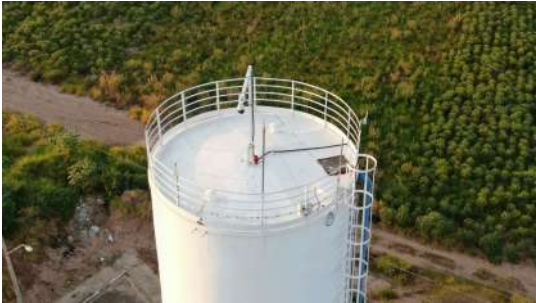
Foto 2 - Para-raios na cobertura do reservatório.

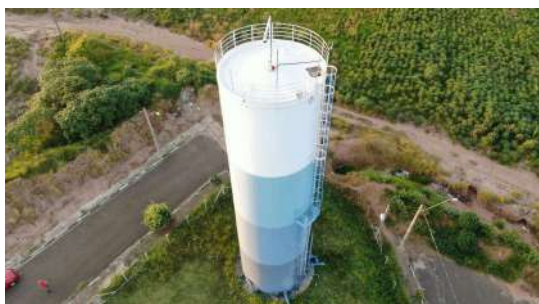
**Foto 1** - Nesta foto, verifica-se o medidor de nível por contrapeso.

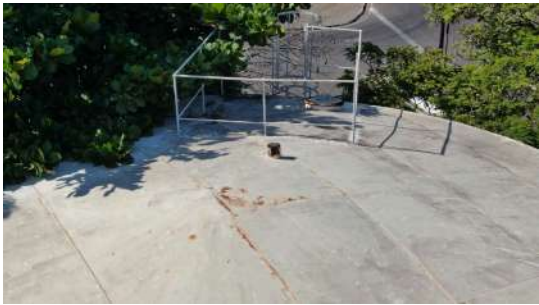
Foto 1 - Tela de proteção em tubo de ventilação.

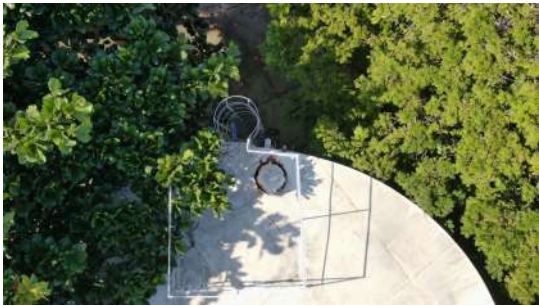
Foto 1 - Tampa em boas condições.

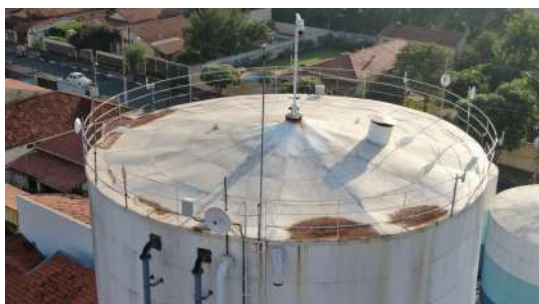
**Foto 1** - Para-raios no reservatório maior.

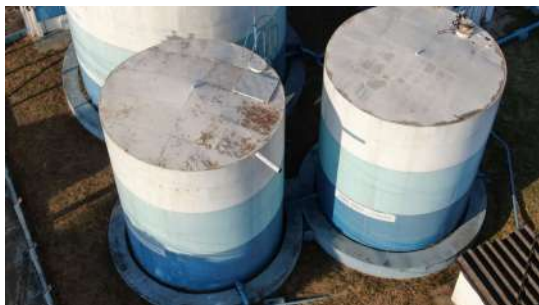
**Foto 1** - Tubo extravasor em um dos reservatórios.

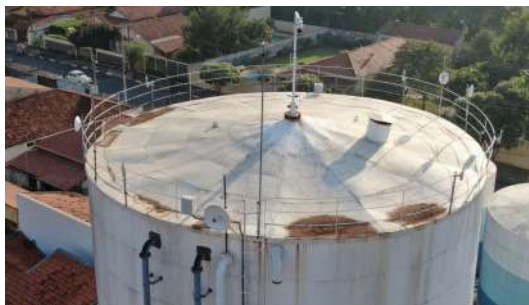
**Foto 2** - Tubo extravasor no reservatório maior.

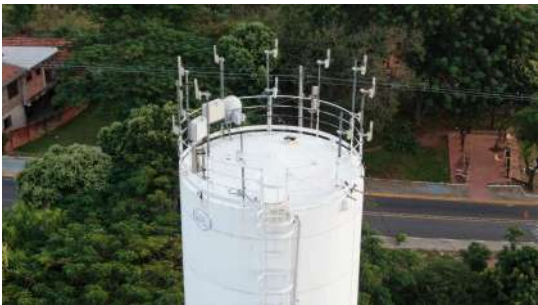
| [RES-6.7] - Inexistência de para-raios em reservatórios elevados | Não Conforme |

Foto 1 - Ausência de para-raio.

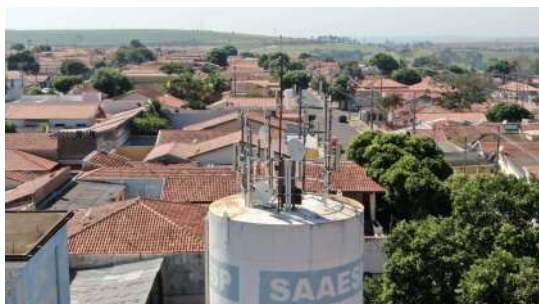
[RES-6.7] - Inexistência de para-raios em reservatórios elevados

Não Conforme

**Foto 1** - Ausência de para-raios.

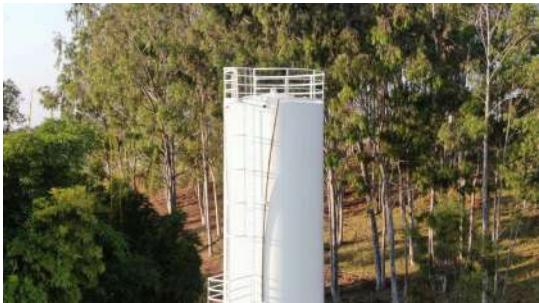
Foto 1 - Há saída para extravasor, contudo, falta conexão à tubulação.

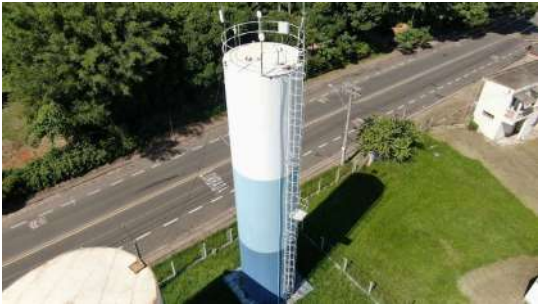
Foto 3 - Escada do reservatório superior.

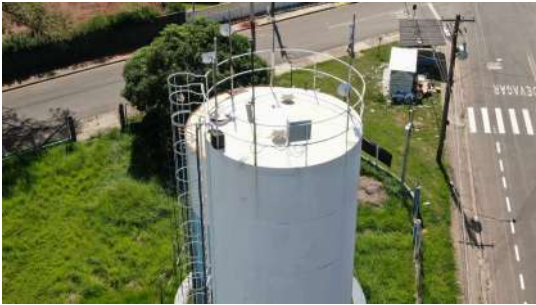
Foto 4 - Guarda-corpo na cobertura do reservatório superior.

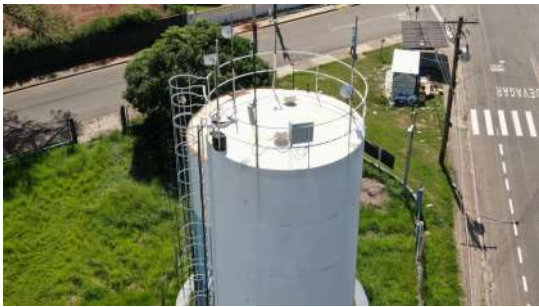
| [RES-6.7] - Inexistência de para-raios em reservatórios elevados | Não Conforme |
| [RES-6.7] Observações | Ausência de para-raios. |

Foto 1 - Ausência de para-raios (reservatório superior).

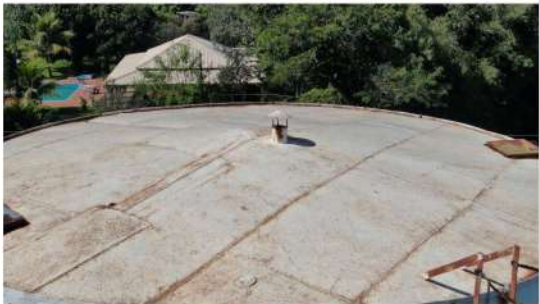
Foto 1 - Ventilação do reservatório inferior

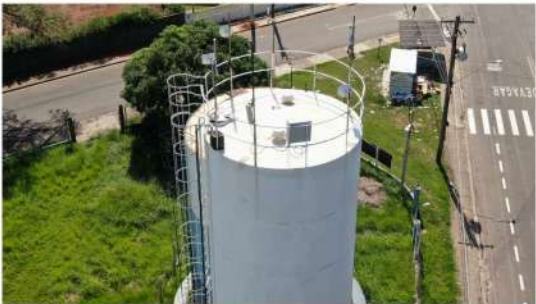
Foto 2 - Ventilação no reservatório superior.
