**Relatório de Fiscalização** 099/2024

FISCALIZAÇÃO NOS SISTEMAS DE ÁGUA E ESGOTO

**ARES** AGÊNCIA REGULADORA PCJ**RELATÓRIO DE FISCALIZAÇÃO TÉCNICA DOS SISTEMAS DE ÁGUA E ESGOTO DO MUNICÍPIO DE OLÍMPIA****PRESTADOR:** Companhia de Saneamento Básico do Estado de São Paulo - SABESP

Verificação de Não Conformidades

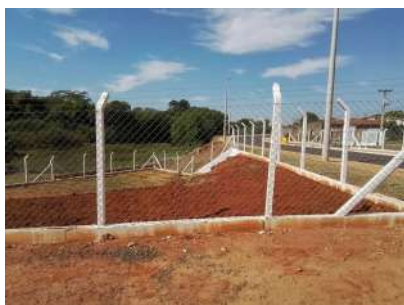
**Foto 1** - Cercamento do local.

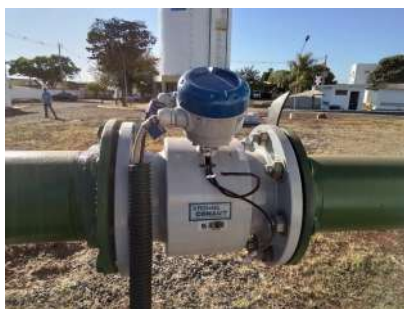
**Foto 3** - Detalhe do medidor de vazão. O visor fica dentro do abrigo próximo aos refrigeradores.

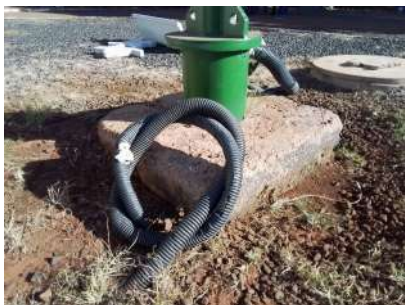
**Foto 1** - Detalhe da laje de proteção.

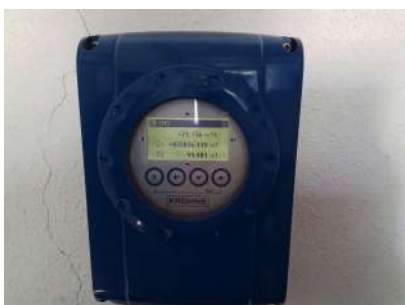
**Foto 1** - Visor do macromedidor, localizado dentro do abrigo junto aos refrigeradores.

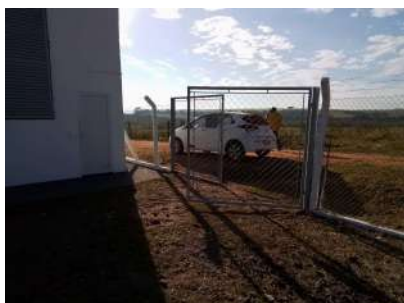
**Foto 1** - Detalhe 1 do cercamento.

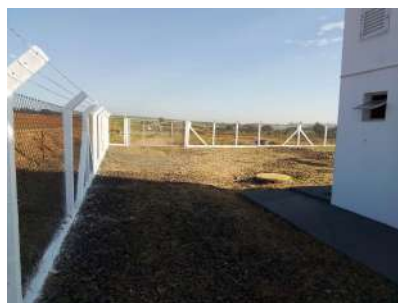
**Foto 2** - Detalhe 2 do cercamento.

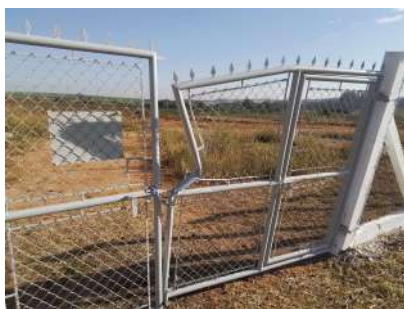
O local possui cercamento em todo perímetro. Entretanto, um dos portões estava danificado na data da fiscalização, sendo necessário o seu reparo.

**Foto 3** - Cerca danificada, próxima ao poço.

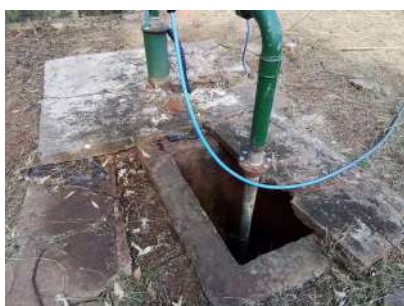
Na data da fiscalização, a laje de proteção estava comprometida e possibilitando risco de queda.

**Foto 1** - Detalhe da abertura junto ao Poço P52.

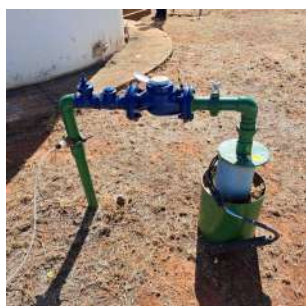
Ausência da laje de proteção no entorno do poço.

**Foto 1** - Ausência da laje de proteção.

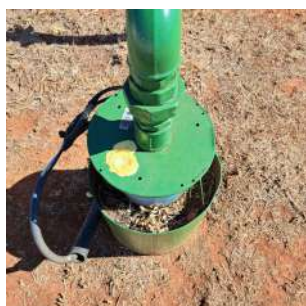
Ausência de tubo para medição de nível do Poço.

**Foto 1** - Ausência de tubo para medição de nível do Poço.

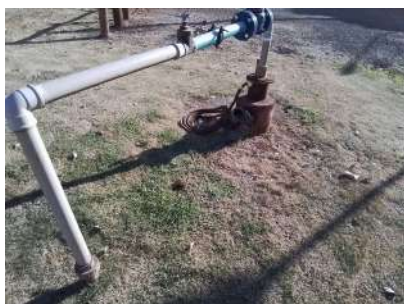
Não há qualquer laje de proteção junto ao poço P60.

**Foto 1** - Detalhe da base do poço.

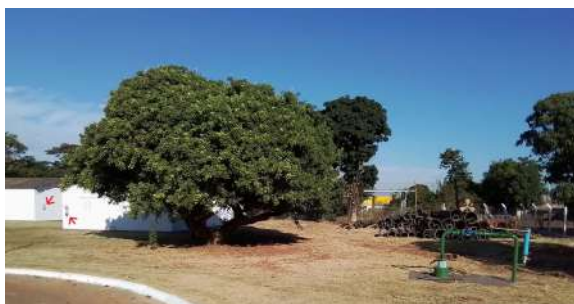
Há vários extintores dentro do Centro de Reservação ETA II e próximos ao Poço P67.

**Foto 1** - Detalhe da proximidade do Poço P67 e dos extintores.

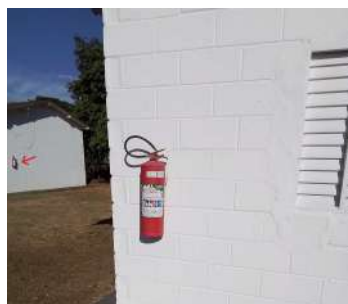
**Foto 2** - Extintores de incêndio próximos ao Poço P67.

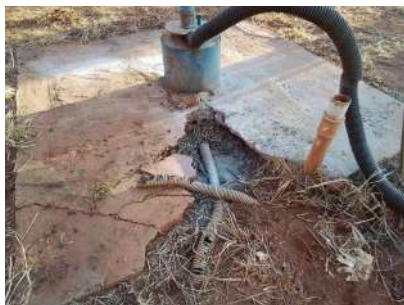
A laje de proteção estava danificada na data da fiscalização, sendo necessário o seu reparo.

**Foto 1** - Detalhe da laje danificada.**[CSB-2.6] - Ausência de Macromedidor**

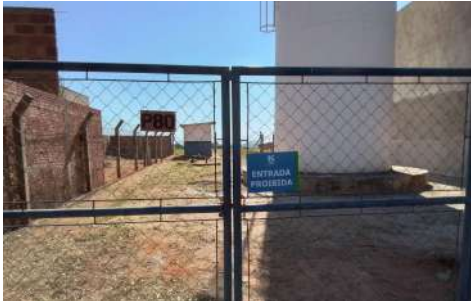
Foto 1 - Detalhe identificação do P80 na entrada do local. Recomenda-se ao Prestador realizar a padronização de todas identificações das instalações operadas.

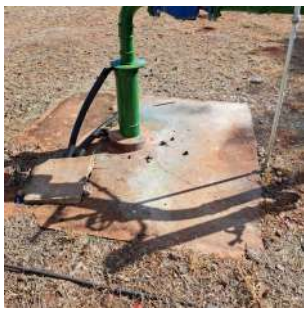
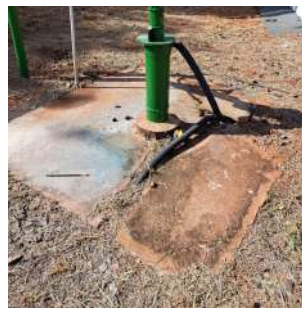
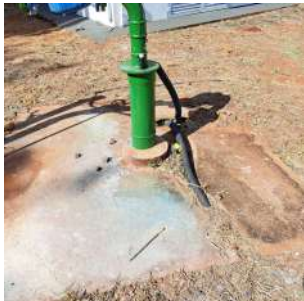
A laje existente apresentava fissuras e, também, a valeta aberta para passagem de conduíte da fiação elétrica do Poço. É necessário que a laje de proteção seja readequada de modo a exercer de fato a função de proteção sanitária do Poço.

**Foto 1** - Situação da laje de proteção do Poço.

**Foto 2** - Situação da laje de proteção do Poço.

**Foto 3** - Situação da laje de proteção do Poço.

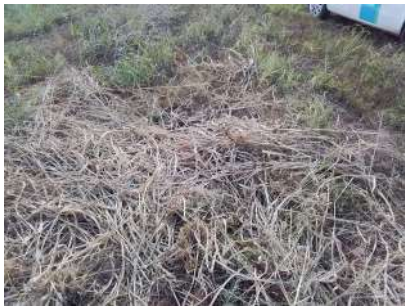
**Foto 1** - Detalhe do acúmulo de vegetação roçada junto ao Poço P83.

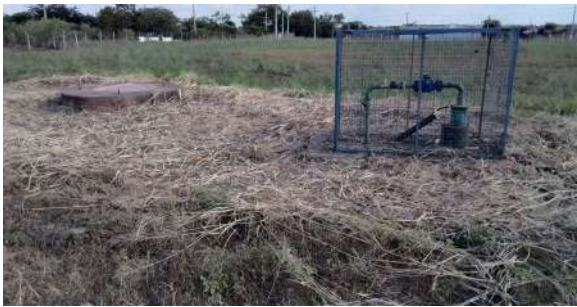
**Foto 2** - Detalhe do acúmulo de vegetação roçada junto ao Poço P83.

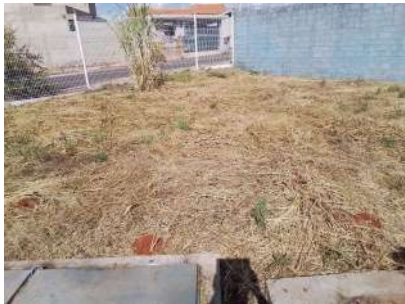
**Foto 1** - Na data da fiscalização, havia acúmulo de vegetação roçada junto ao Poço P91, sendo necessária a sua remoção.

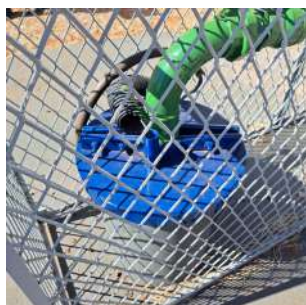
**Foto 1** - Tubo para medição de nível do Poço.

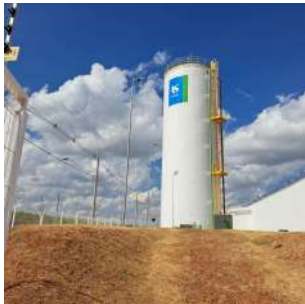
Foto 1 - Vista geral da área e reservatório Cidade de Lisboa ao fundo.

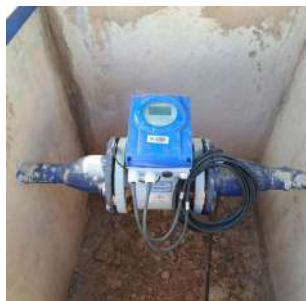
**Foto 1** - Macromedidor no cavalete do poço.

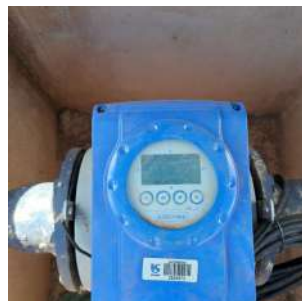
**Foto 2** - Macromedidor no cavalete do poço.**[CSB-2.8] - Ausência de tomada de água para coleta de água bruta****Conforme****Fotos de [CSB-2.8]**

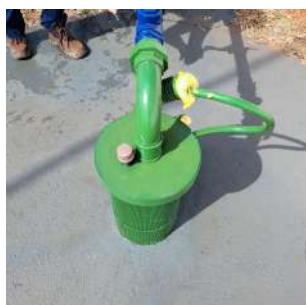
**Foto 1** - Tubo de medição de nível.**[CSB-2.10] - Captação de água com outorga vencida****Conforme****[CSB-2.11] - Captação de água sem outorga****Conforme**

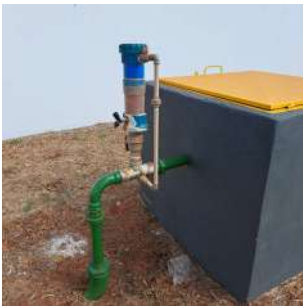
É realizada fluoretação e cloração (conjuntamente) na forma de pastilha pelo sistema instalado no cavalete do Poço.

Foto 1 - Sistema de aplicação de cloro e flúor no cavalete do Poço.

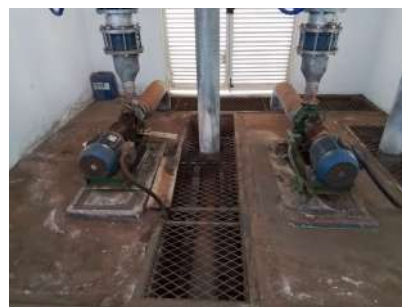
Foto 6 - Bombas da EEA (1+1R).

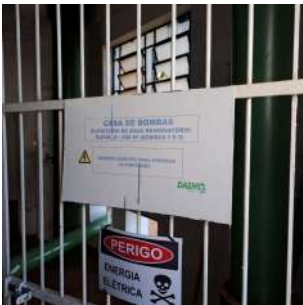
**Foto 1** - Placa de identificação da área.  
Recomenda-se, contudo, que seja realizada com o padrão de identificação do prestador atual.

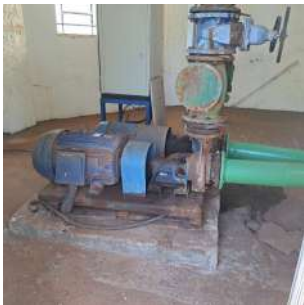
**Foto 2** - Conjuntos motobomba da EEAT.

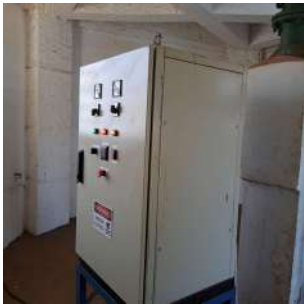
**Foto 3** - Paineis elétrico e de comando da EEAT.

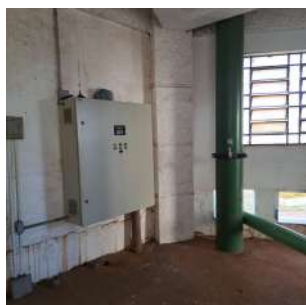
**Foto 4** - Pannel elétrico e de comando da EEAT.

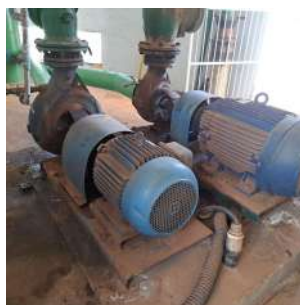
**Foto 5** - Conjuntos motobomba (1+1R) da EEAT: conjunto nº1 (à direita, próximo à entrada) e nº 2 (esquerda).

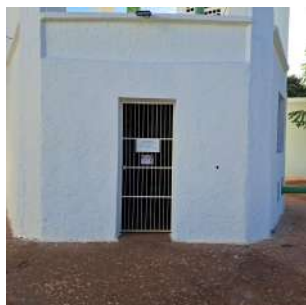
**Foto 6** - Vista da entrada da EEAT.

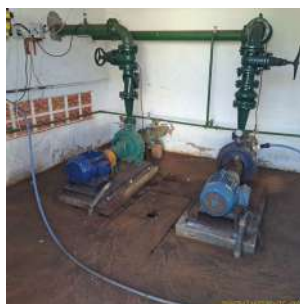
**Foto 2** - Vista interna da EEAT e os conjuntos motobomba de recalque (1+1R).

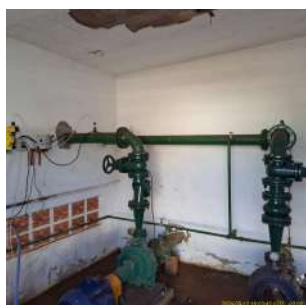
**Foto 3** - Vista interna da EEAT.

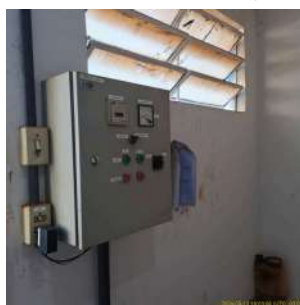
**Foto 4** - Painel elétrico e de comando da EEAT.

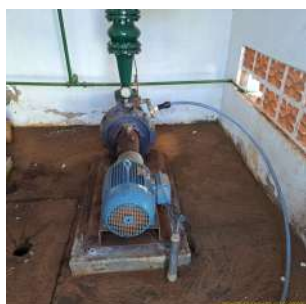
**Foto 5** - Conjunto motobomba 1 (próximo à entrada).

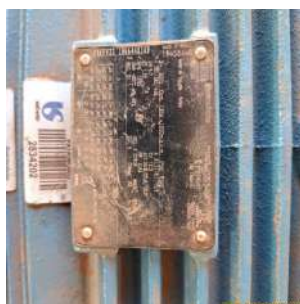
**Foto 6** - Placa de especificações técnicas do motor do conjunto motobomba 1.

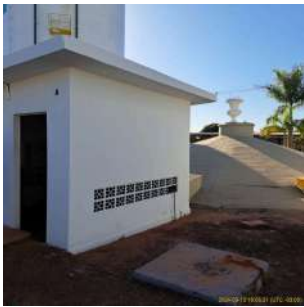
Foto 10 - Vista externa da EEAT e do reservatório semienterrado de 1.000m³ da ETA.

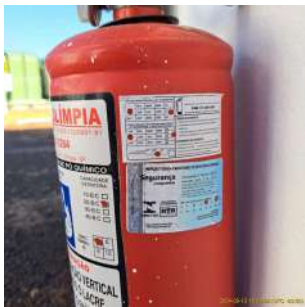
Foto 1 - Validade do extintor de incêndio próximo à EEAT dentro do prazo adequado.

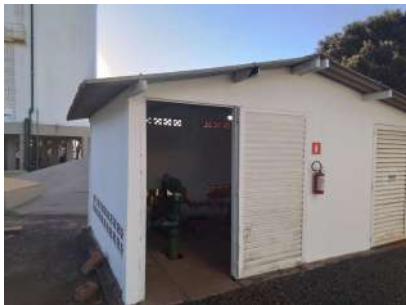
Foto 1 - Fachada da EEA.

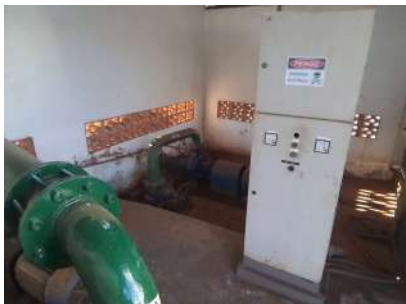
Foto 3 - Vista do interior da elevatória.

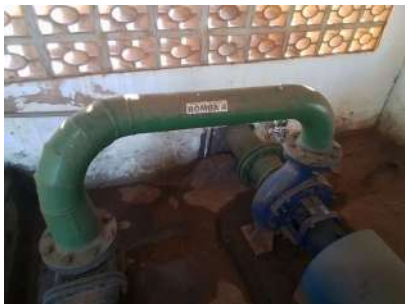
Foto 4 - Detalhe da bomba 4.

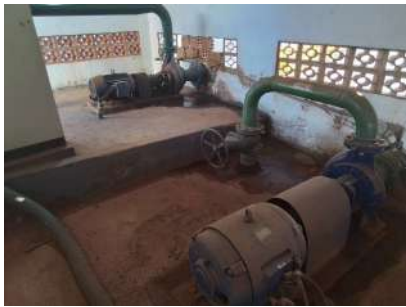
Foto 5 - Bombas da elevatória (1+1R).

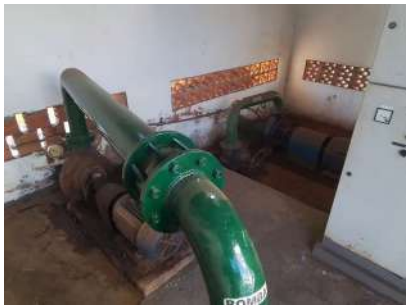
Foto 1 - Bombas da elevatória (1+1R).

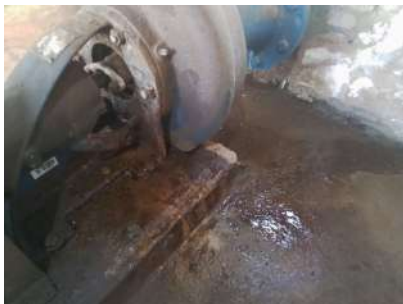
Não há drenagem da água de lubrificação da bomba 3.

**Foto 1** - Detalhe da ausência de drenagem.

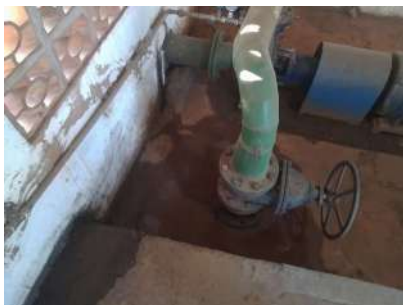
**Foto 3** - Escoamento da água em direção à bomba 4.

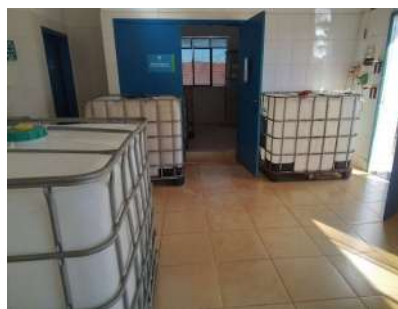
Foi identificada a ausência de bacias de contenção de hipoclorito de sódio do segundo andar da ETA. Segundo informação do prestador, tais tanques , após o consumo total do hipoclorito, serão removidos do local. Já na sala do segundo andar onde se encontram os tanques de PAC (policloreto de alumínio), não há previsão, neste momento, de realocação, sendo que diversos tanques vazios e já deteriorados serão substituídos.

**Foto 2** - Tanques de produtos químicos (hipoclorito) sem bacias de contenção.

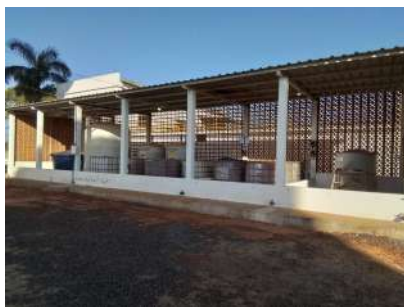
**Foto 3** - Estocagem de produtos químicos em área externa, próxima aos reservatórios semienterrados.

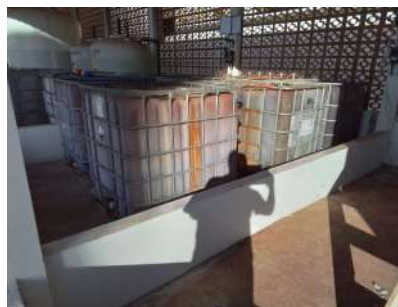
**Foto 4** - Detalhe das baias de contenção.

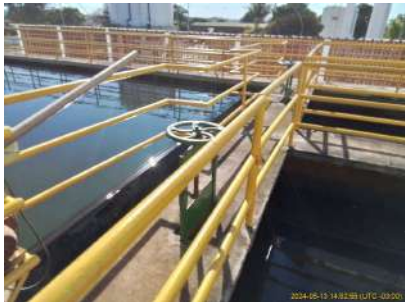
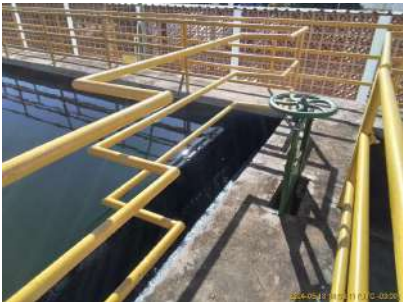
Fotos de [ETA-5.12]

[ETA-5.12] - Existência de locais sem guarda-corpos ou escadas adequadas

Ausência de proteção adequada nas passarelas próximas aos registros de manobra entre os decantadores e filtros.

Foto 1 - Ausência de proteção adequada no trecho da passarela próximo ao registro (entre decantador e filtros).

Foto 2 - Ausência de proteção adequada no trecho da passarela próximo ao registro (entre decantador e filtros).

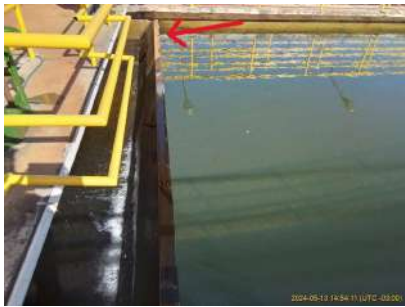
Fotos de [ETA-5.18]

| [ETA-5.18] - Vertedores de água decantada aparentemente desnivelados | Não Conforme |
| [ETA-5.18] Observações | Desnivelamento do vertedouro entre o decantador e os filtros (próximo aos floculadores). |

Foto 1 - Vertedouro entre o decantador e os filtros.

Foto 2 - Indicação do local desnivelado.

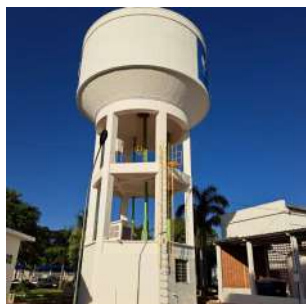
#### Fotos de [RES-6.4]

reservação de água tratada ou de guarda-corpo que limite o trânsito entre a chegada da escada no patamar e a base da segunda escada vertical.

**Foto 1** - Ausência de guarda-corpo no patamar intermediário do reservatório elevado.

**Foto 2** - Detalhe do patamar intermediário sem guarda-corpo.

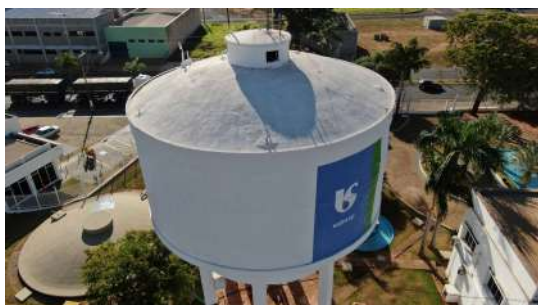
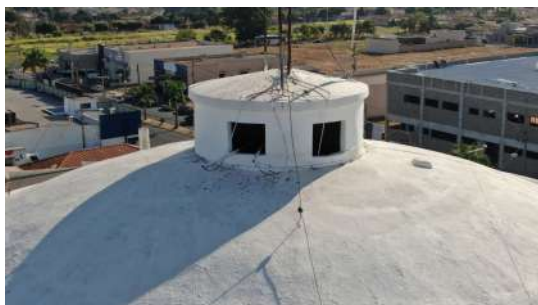
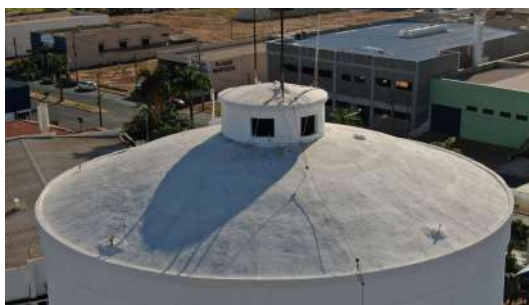
#### Fotos de [RES-6.9]

Conforme pode ser visto nas imagens aéreas abaixo, as aberturas no topo da cobertura reservatório não estão protegidas com telas ou com outra estrutura que impeça a entrada de impurezas, animais pequenos ou insetos no interior do reservatório. É necessário que sejam feitas adequações de modo a proteger contra qualquer agente que possa contaminar a água tratada.

**Foto 1** - Detalhe da estrutura no topo da laje do reservatório elevado.

**Foto 3** - Detalhe das aberturas na estrutura no topo da laje do reservatório elevado.

**Foto 2** - Detalhe das aberturas na estrutura no topo da laje do reservatório elevado.

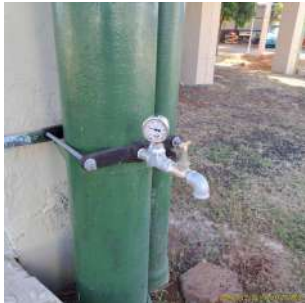
Fotos de [RES-6.11]

| [RES-6.11] Observações | Medição de nível feita com manômetro e régua. |

Foto 1 - Manômetro na saída do reservatório.

Foto 2 - Régua de medição de nível.

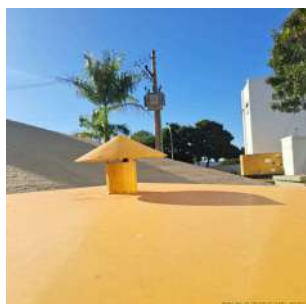
Ausência de tela de proteção nos tubos de ventilação do reservatório.

**Foto 1** - Detalhe do tubo de ventilação sem tela de proteção.

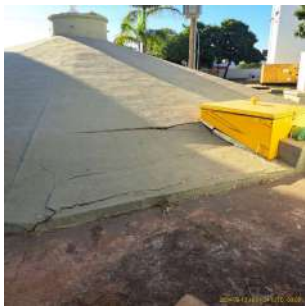
apresentava-se danificada e com risco de ruptura.

Foto 1 - Situação da laje do reservatório no momento da fiscalização.

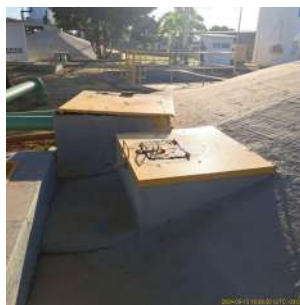
| [RES-6.10] Observações | As tampas de inspeção do reservatório apresentam sinais de oxidação e corrosão, além de não estar devidamente instalada (Foto 3), o que pode permitir a entrada de impurezas no reservatório. |

**Foto 2** - Situação das tampas de inspeção próximas à chegada de água da ETA.

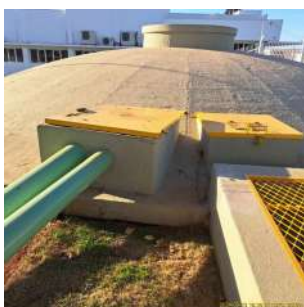
**Foto 3** - Situação das tampas de inspeção próximas à chegada de água da ETA.

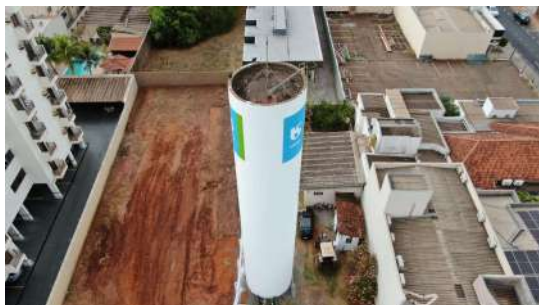
Não há guarda-corpos no topo do reservatório.

**Foto 1** - Detalhe do topo do reservatório.**[RES-6.7] - Inexistência de para-raios em reservatórios elevados****Conforme****[RES-6.7] Observações**

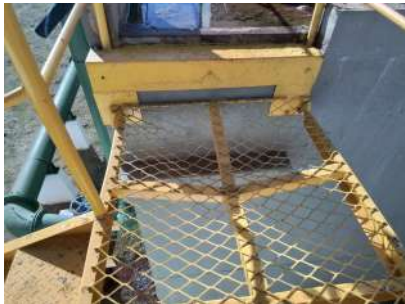
Foto 2 - Detalhe do afundamento na passarela que liga o reservatório aos refrigeradores.

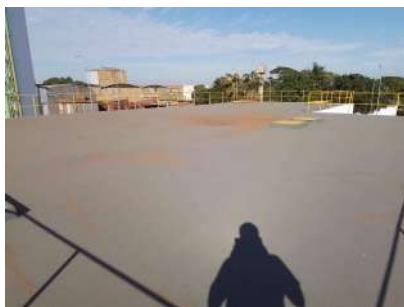
Não há qualquer  
tubulação de ventilação  
no reservatório.

**Foto 1** - Detalhe do topo do reservatório, sem qualquer tubulação de ventilação.

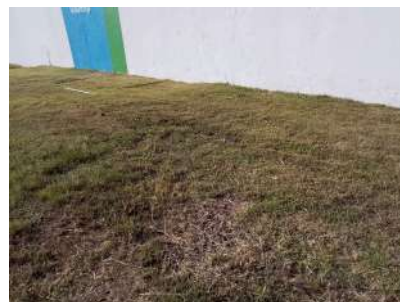
**Foto 2** - Acúmulo de água na frente do reservatório, sendo necessário verificar a sua origem e tomar as providências necessárias.

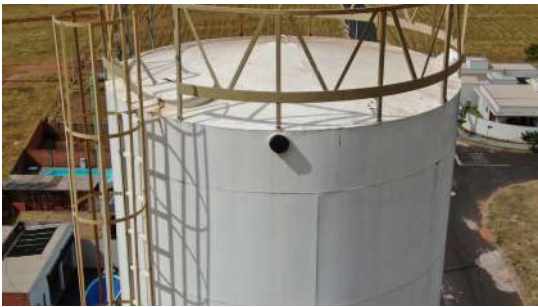
O reservatório dispõe de extravasor, entretanto, o mesmo se encontra sem tela que impeça a entrada de insetos e pequenos animais.

**Foto 1** - Detalhe do extravasor sem tela de proteção contra entrada de insetos e pequenos animais.

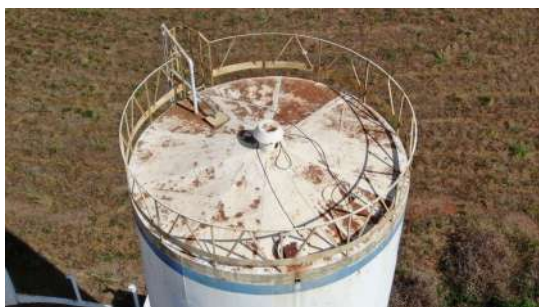
**Foto 5** - Topo do reservatório, com sinais de deterioração.**[RES-6.1] - A área não está devidamente cercada****Conforme****Fotos de [RES-6.1]**

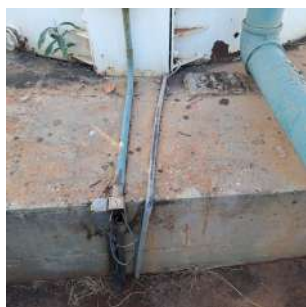
Albergária), possui uma única fiação de aterramento da estrutura metálica. Já o da esquerda não possui SPDA. Em função de o da direita ter maior altura, há maior potencial de este ser alvo de descargas elétricas, sendo necessário que seja instalado corretamente o SPDA no local, de modo a proteger ambos os reservatórios.

**Foto 1** - Fiação única de aterramento da estrutura metálica do reservatório de menor altura.

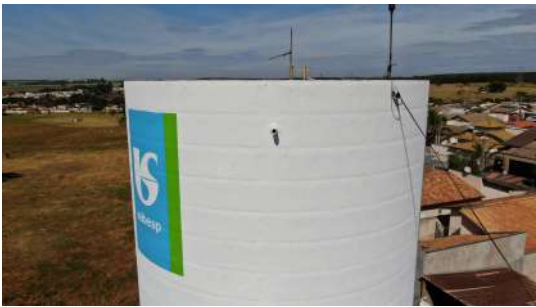
Foto 2 - Detalhe do extravador.

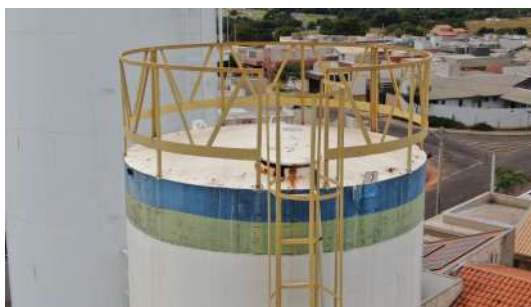
A base da tampa de proteção possui diversos sinais de oxidação. É necessário realizar a manutenção para evitar processo de corrosão do local.

**Foto 2** - Situação da base da tampa de inspeção.

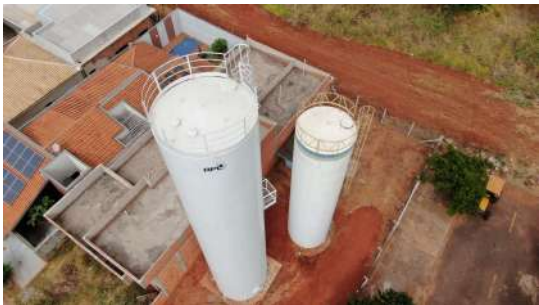
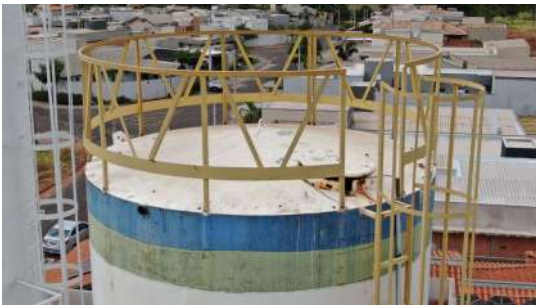
| [RES-6.13] Observações | Ausência de tubulação de ventilação. Obs.: o tubo extravasor não pode ser considerado como tubulação de ventilação (respiro). |

Foto 1 - Cobertura do reservatório elevado (100m³) sem tubulação de respiro (ventilação).

Foto 2 - Cobertura do reservatório elevado (100m³) sem tubulação de respiro (ventilação).

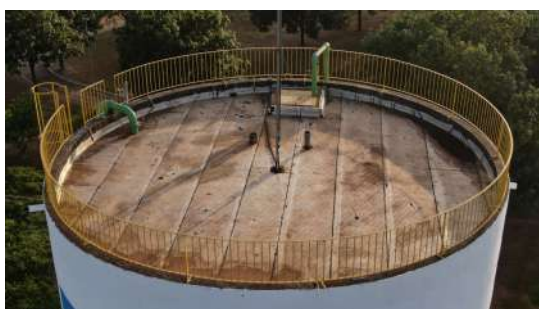
Ausência de tela de proteção contra entrada de insetos e pequenos animais no tubo situado no centro da laje do reservatório, além da ausência de cobertura ou outra estrutura que impeça a entrada de água de chuva e outras impurezas.

**Foto 1** - Vista aérea da cobertura do reservatório, com destaque para a tubulação no centro da cobertura

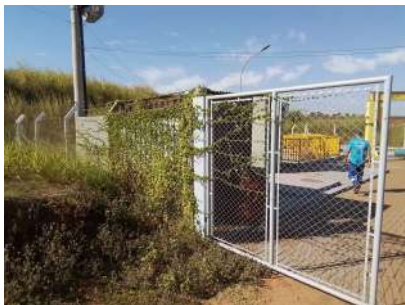
**Foto 1** - Há crescimento de vegetação no cercamento da EEEF. É necessário fazer a remoção desse material da cerca.

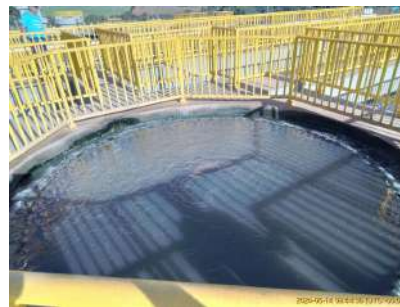
**Foto 13** - Aeração dos tanques.

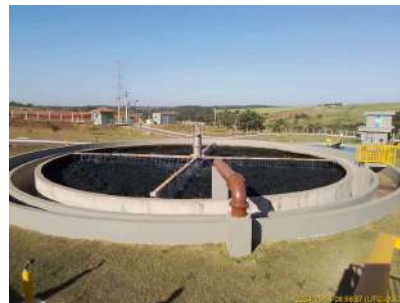
**Foto 15** - Filtro após os tanques de lodo ativado. De acordo com o Prestador, o nivelamento dos filtros é feito a cada 3 meses.

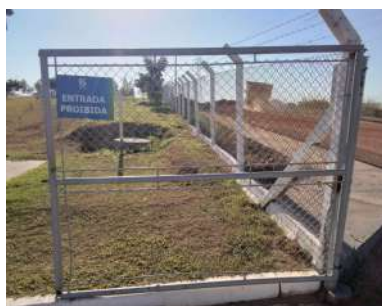
**Foto 1** - Há uma placa de restrição de acesso junto ao portão, mas não há identificação do local junto ao portão. É necessário incluir identificação junto à entrada do local.

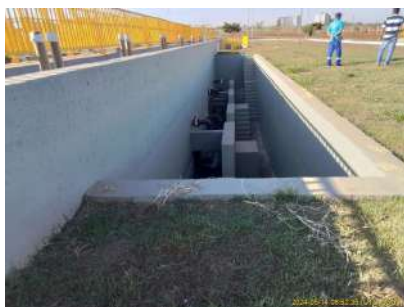
**Foto 1** - Local sem guarda-corpo, junto aos registros de manobra do tanque 2.

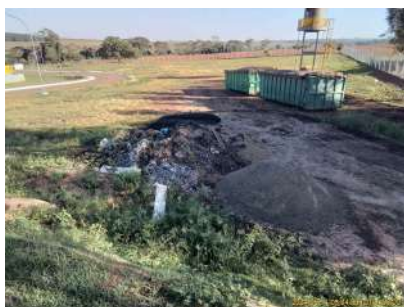
Há acúmulo de rejeitos próximo ao tratamento preliminar. De acordo com o Prestador, já há movimentação para solução da Não Conformidade. Uma construção de plataforma foi iniciada (Foto 2), mas por problemas de mão de obra teve que ser interrompida.

**Foto 1** - Acúmulo de rejeitos próximo ao tratamento preliminar.

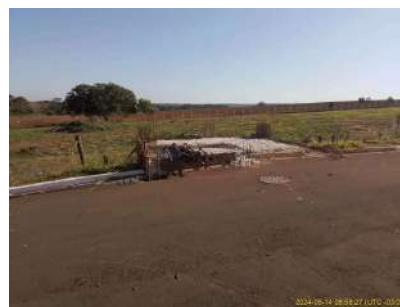
**Foto 2** - Detalhe da plataforma cuja obra foi interrompida.
