## Relatório de Fiscalização

RELATÓRIO DE FISCALIZAÇÃO TÉCNICA DOS SISTEMAS DE ÁGUA E ESGOTO DO MUNICÍPIO DE  
SÃO CARLOS

PRESTADOR: SERVIÇO AUTÔNOMO DE ÁGUA E ESGOTO DE SÃO CARLOS - SAAE

Americana, junho de 2024

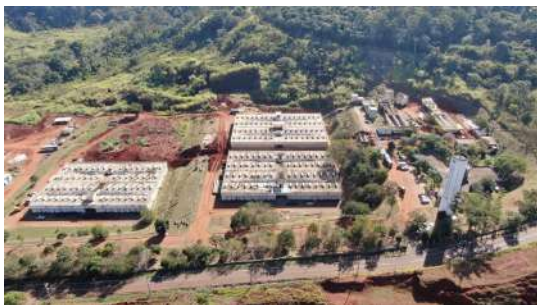
**Foto 3** - Vista superior dos reatores UASB fora de operação

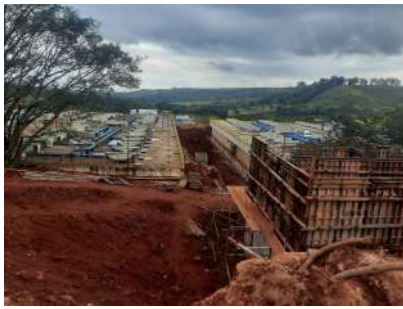
**Foto 5** - Vista das obras emergenciais na caixa de distribuição de esgoto

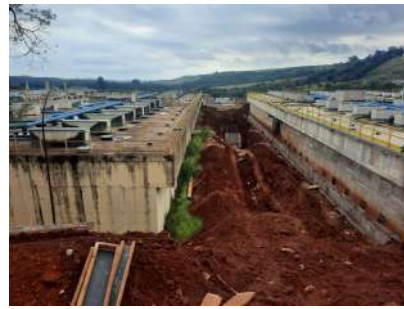
**Foto 6** - Vista as obras emergenciais nas tubulações

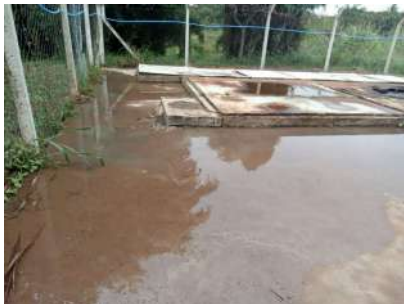
| [EEE-7.9] Observações | [EEE-7.9] - Existência de vazamentos aparentes. No momento da inspeção |

mesmo com a bomba ligada estava extravasando. O SAAE acionou imediatamente a equipe de manutenção. No dia 05/06/24 a inspeção aérea com uso de drone evidenciou ausência de extravasamento.

Foto 1 - Extravasamento na elevatória em 28/05/24

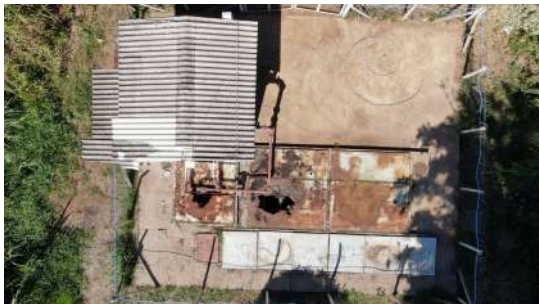
Foto 2 - Ausência de extravasamento na elevatório em 05/06/2024

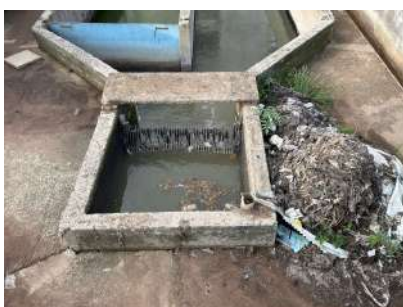
**Foto 1** - Acúmulo de resíduos do gradeamento

Providenciar o condicionamento dos resíduos devidamente fechado para evitar mau cheiro, insetos e roedores, acúmulo de água de chuva.

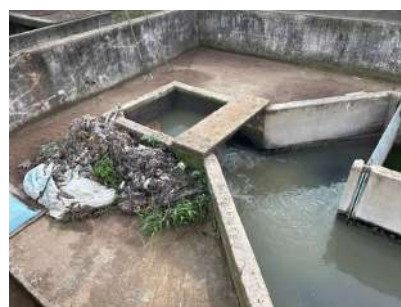
**Foto 2** - Condicionamento dos resíduos inadequado

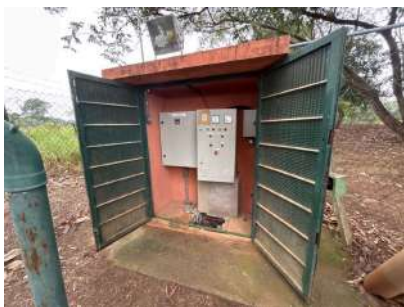
**[EEE-7.4] - Ausência de extintor de incêndio**

**Foto 1** - Painel da EEE sem extintor

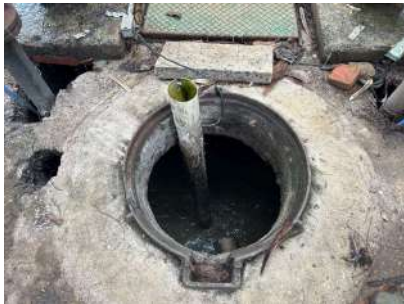
Foto 1 - Ausência de tampa na EEE

Providenciar a instalação de tampa de proteção.

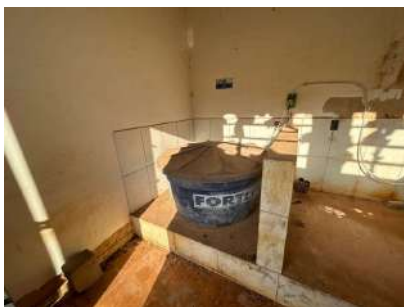
[CSB-2.17] - Ausência de manutenção, limpeza, conservação e segurança

[CSB-2.17] Observações

Realizar a limpeza e manutenção na casa de dosagem de produto químico

**Foto 1** - Casa de química suja e em más condições de conservação

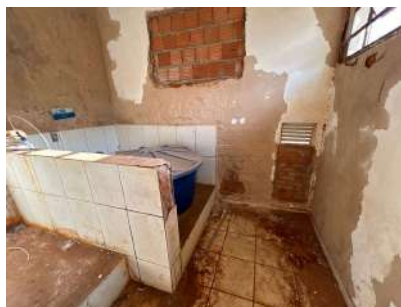
**Foto 2** - Casa de química suja e em más condições de conservação

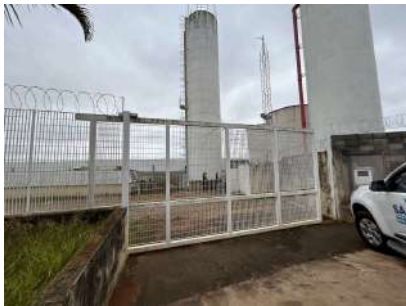
[CSB-2.4] - Ausência de identificação da área

Foto 1 - Ausência de placa de identificação

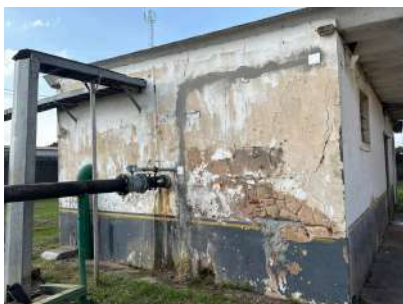
**[EEA-4.10] - Ausência de manutenção, limpeza, conservação e segurança**

**Foto 1** - Patologias diversas nas paredes

Realizar manutenção e reforma na EEAT São Carlos III, pois há patologias nas paredes.

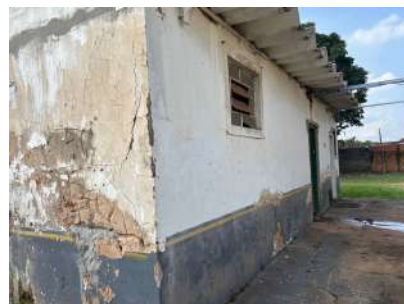
**Foto 2** - Patologias diversas nas paredes

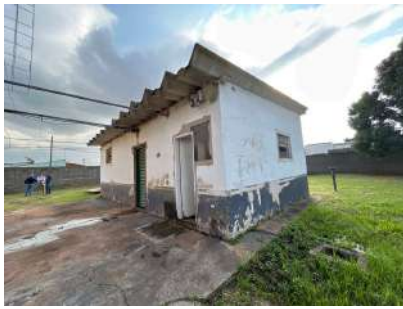
Foto 3 - Patologias diversas nas paredes

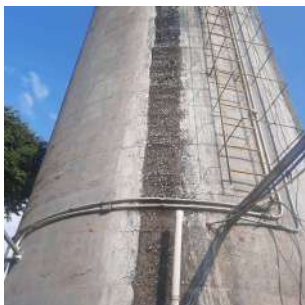
**Foto 1** - Ausência do subsistema de descida e aterramento

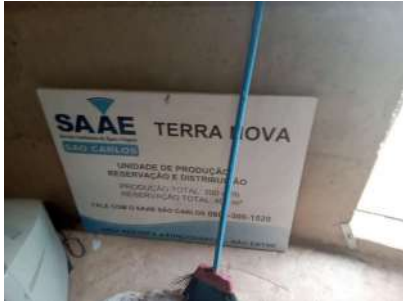
**Foto 3** - Placa de identificação armazenada na área interna do reservatório

[RES-6.2] - Ausência de identificação da área

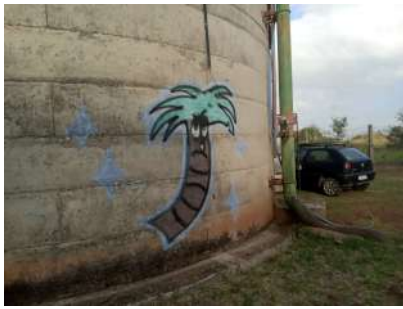
[RES-6.7] - Inexistência de para-raios em reservatórios elevados

Foto 1 - Ausência do subsistema de aterramento

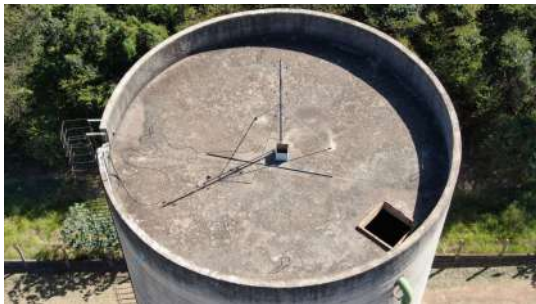
[RES-6.10] - O reservatório não possui tampas de inspeção em boas condições

Foto 1 - Vista superior, com ausência de tampa de inspeção

Providenciar a instalação da tampa de inspeção.

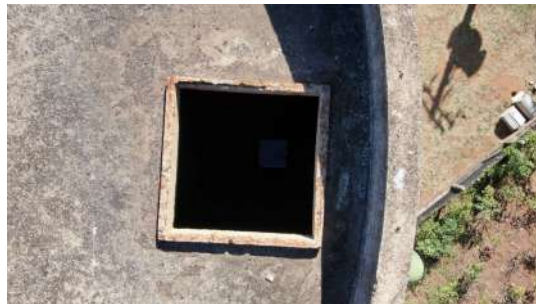
Foto 2 - Detalhe da ausência de tampa de inspeção na abertura

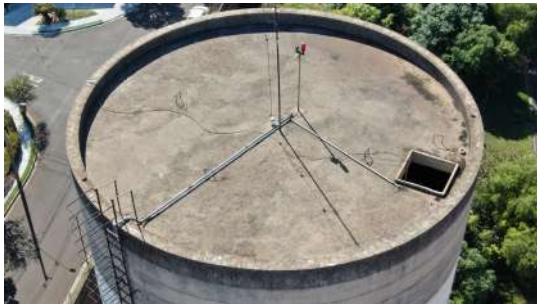
**[RES-6.9] - Inexistência de telas de proteção contra entrada de insetos e pequenos animais nas tubulações de ventilação**

**Foto 1** - Tubulação de ventilação no reservatório sem tela de proteção

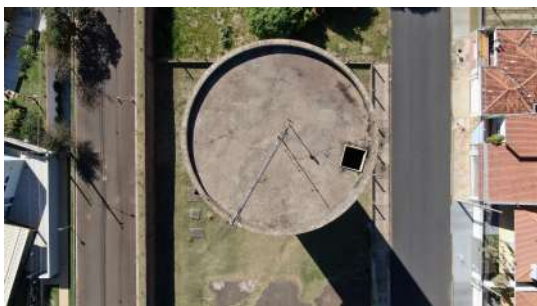
**[RES-6.10] - O reservatório não possui tampas de inspeção em boas condições**

**Foto 1** - Ausência de tampa no reservatório

Providenciar a instalação da tampa de inspeção.

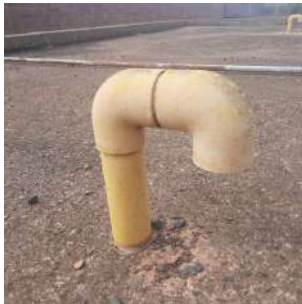
[RES-6.9] - Inexistência de telas de proteção contra entrada de insetos e pequenos animais nas tubulações de ventilação

**Foto 1** - Tubulação sem tela de proteção

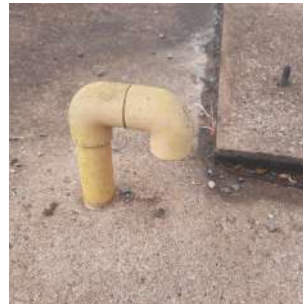
**Foto 2** - Tubulação sem tela de proteção

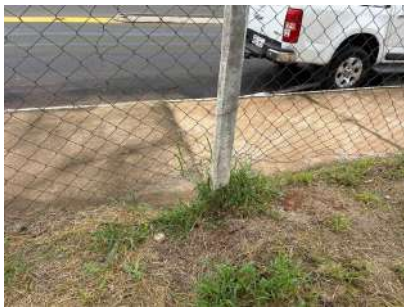
[RES-6.1] - A área não está devidamente cercada

Foto 1 - Abertura no cercamento

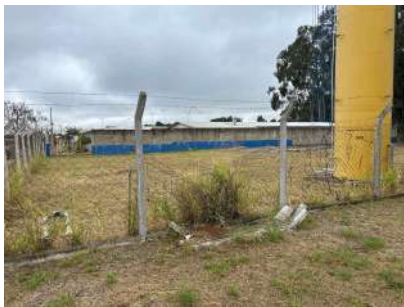
Foto 2 - Cercamento aberto e danificado

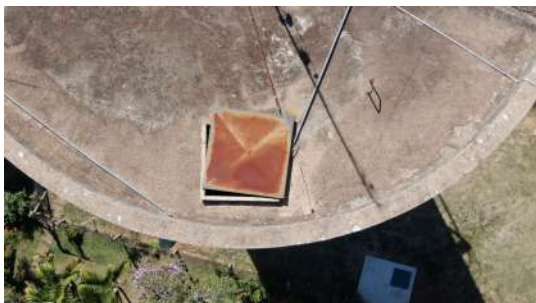
**[RES-6.10] - O reservatório não possui tampas de inspeção em boas condições**

**Foto 1** - Tampa do reservatório aberta

Providenciar o fechamento da tampa de inspeção.

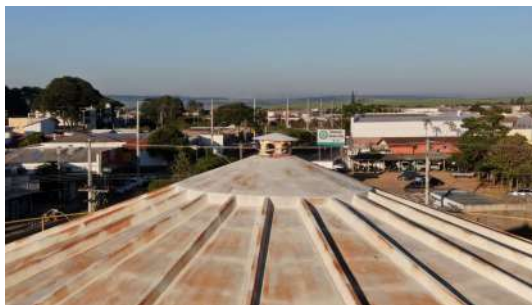
**Foto 2** - Tubulação de ventilação sem tela de proteção

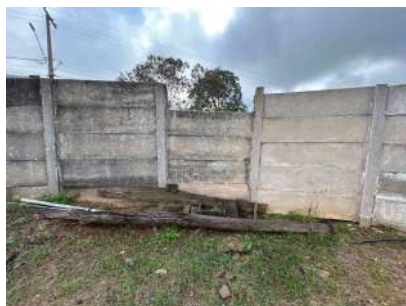
**[RES-6.1] - A área não está devidamente cercada**

**Foto 1** - Cercamento com falhas

Realizar reparo nas partes danificadas do cercamento.

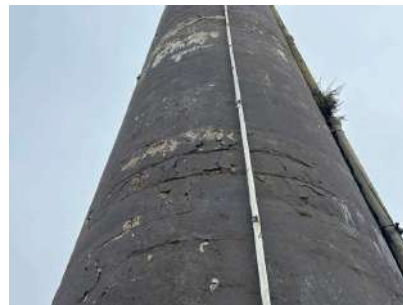
**Foto 4** - Armadura exposta na área externa do reservatório

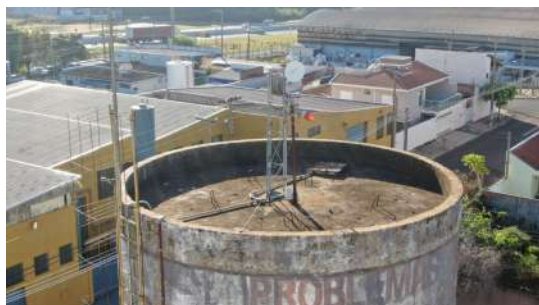
**[RES-6.9] - Inexistência de telas de proteção contra entrada de insetos e pequenos animais nas tubulações de ventilação**

**Foto 1** - Ausência de tela na tubulação

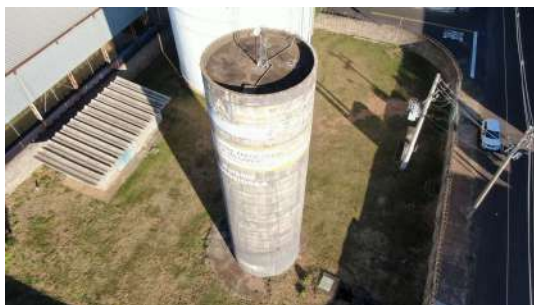
**Foto 2** - Ausência de tela na tubulação
