**Relatório de Fiscalização 117/2024**

**RELATÓRIO DE FISCALIZAÇÃO TÉCNICA DOS SISTEMAS DE ÁGUA E ESGOTO DO MUNICÍPIO DE  
ARTUR NOGUEIRA****PRESTADOR: SERVIÇO DE ÁGUA E ESGOTO DE ARTUR NOGUEIRA - SAEAN**

Verificação de Não Conformidades

Americana, junho de 2024

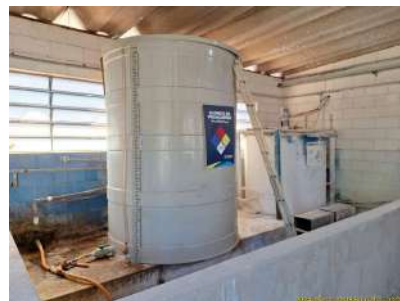
**Foto 4** - Tanque com estocagem de PAC**[ETA-5.12] - Existência de locais sem guarda-corpos ou escadas adequadas**

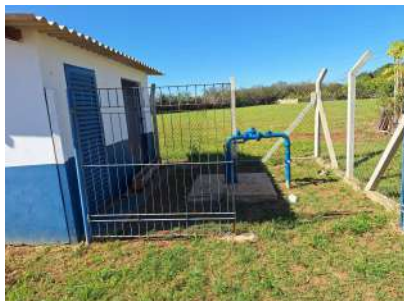
**Foto 1 - POÇO ITAMARATY II (JOÃO BOMBO) -**  
Visão geral

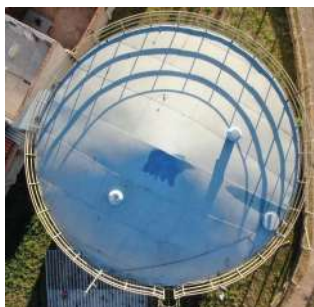
**Foto 1** - RESERVATÓRIO NOSSO SONHO -  
Cobertura - tampa regular
