### RELATÓRIO DE FISCALIZAÇÃO TÉCNICA DOS SISTEMAS DE ÁGUA E ESGOTO DO MUNICÍPIO DE RIBEIRÃO PRETO

PRESTADOR: SECRETARIA DE ÁGUA E ESGOTO DE RIBEIRÃO PRETO - SAERP

Verificação de Não Conformidades

Americana, junho de 2024

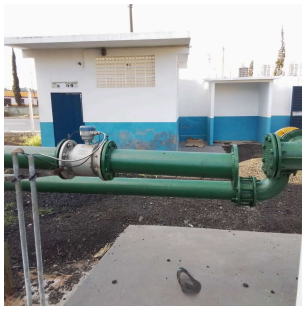
**Foto 8** - Medidor em linha desligada para o reservatório

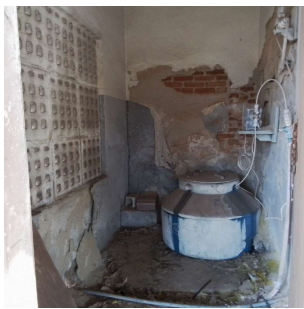
[CSB-2.17] - Ausência de manutenção, limpeza, conservação e segurança

**Não Conforme**

Necessário reforma na casa de dosagem de produtos químicos

Foto 1 - Casa de dosagem de produtos químicos

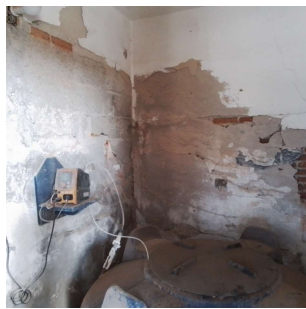
Foto 2 - Casa de dosagem de produtos químicos

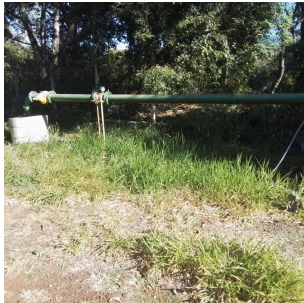
Foto 1 - Vista da área do poço

Realizar a roçagem e  
limpeza da área

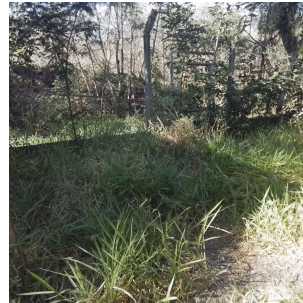
Foto 2 - Vista da área do poço

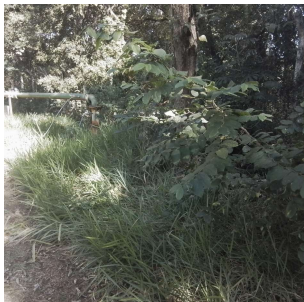
Foto 3 - Vista da área do poço

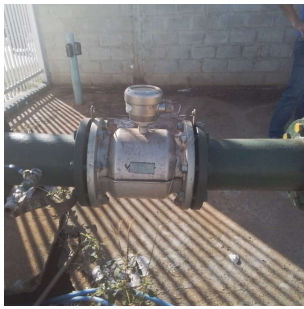
[CSB-2.6] - Ausência de Macromedidor

**Foto 1** - Ausência de macromedidor secundário

Tomar as providências necessárias para disponibilizar a medição de vazão no visor .

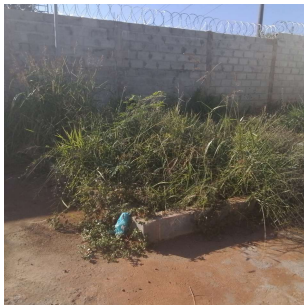
[CSB-2.17] - Ausência de manutenção, limpeza, conservação e segurança

**Foto 1** - Vista da área do poço

Realizar a roçagem e  
limpeza da área

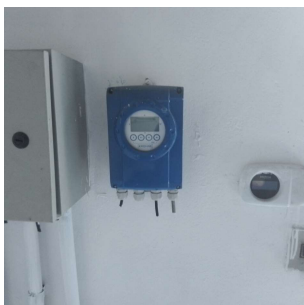
[CSB-2.6] - Ausência de Macromedidor

**Foto 1** - Ausência de fios no display

Tomar as providências necessárias para mostrar a vazão no display.

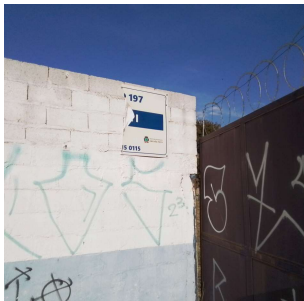
[CSB-2.4] - Ausência de identificação da área

**Foto 1** - Placa de identificação danificada

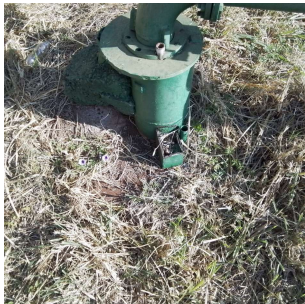
[CSB-2.5] - Ausência de laje de proteção

Foto 1 - Ausência de laje de proteção

Providenciar laje de proteção e colocar CAP no tubo de medição de

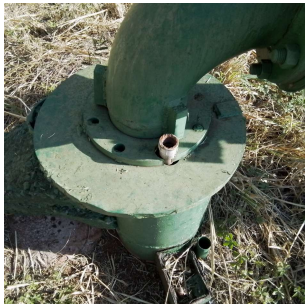
Foto 2 - Ausência de CAP no tubo de medição de nível

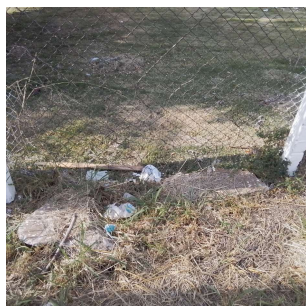
[CSB-2.1] - A área não está devidamente cercada

**Foto 1** - Cercamento danificado I

Realizar reparo no  
cercamento danificado

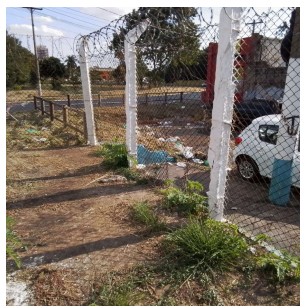
**Foto 2** - Cercamento danificado II

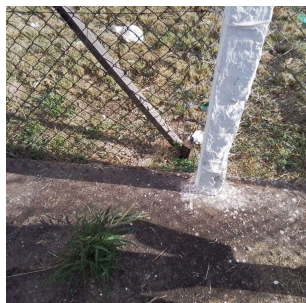
**Foto 3** - Cercamento danificado III

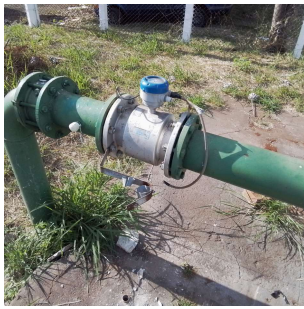
[CSB-2.6] - Ausência de Macromedidor

Foto 1 - Macromedidor com fiação cortada

Tomar as providências  
necessárias para  
mostrar a vazão no  
display.

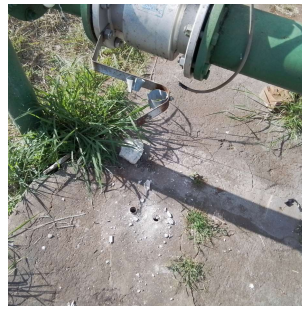
Foto 2 - Detalhe da fiação cortada

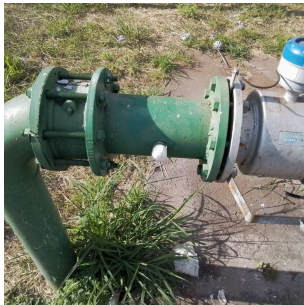
[CSB-2.8] - Ausência de tomada de água para coleta de água bruta

Foto 1 - Ausência de tomada para coleta de água bruta

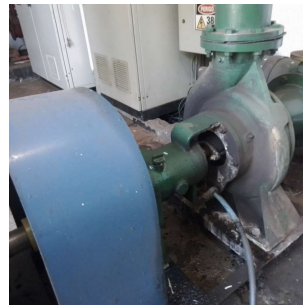
**Foto 4** - Drenagem da gaxeta

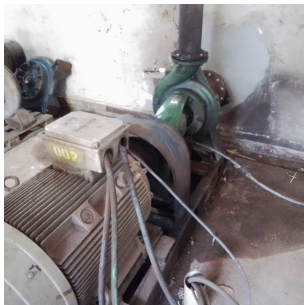
[EEA-4.7] - Drenagem inadequada de água de lubrificação de gaxetas

**Foto 1** - Drenagem inadequada de água

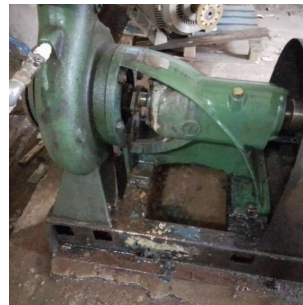
**Foto 2** - Drenagem inadequada de água

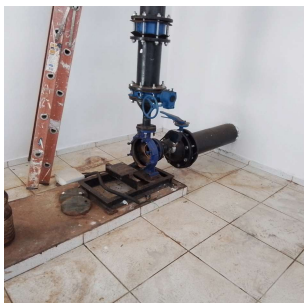
[EEA-4.3] - Ausência de conjunto moto bomba reserva

**Não Conforme**

Segundo prestador, foi retirada para conserto do selo mecânico

**Foto 1** - Ausência de conjunto moto bomba reserva

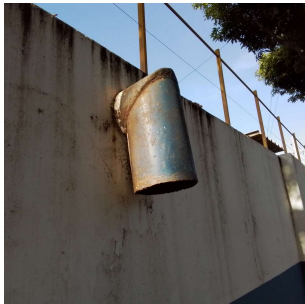
[RES-6.9] - Inexistência de telas de proteção contra entrada de insetos e pequenos animais nas tubulações de ventilação

Não Conforme

Foto 1 - Ausência de tela de proteção no extravasor

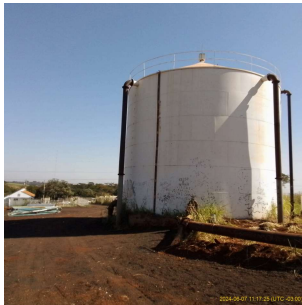
[RES-6.11] - Reservatório sem medidor de nível

Foto 1 - Ausência de medidor de nível

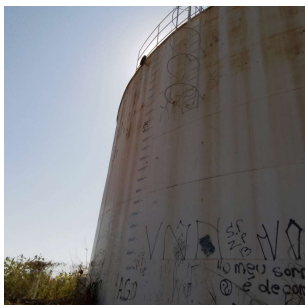
[RES-6.11] - Reservatório sem medidor de nível

**Foto 1** - Ausência de medidor de nível

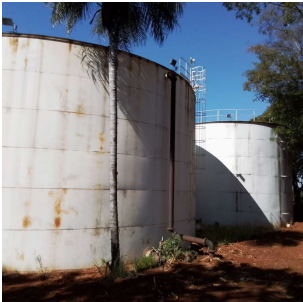
Foto 3 - Reservatórios Monte Alegre

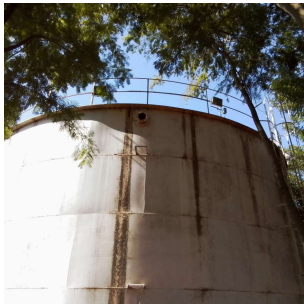
**[RES-6.9] - Inexistência de telas de proteção contra entrada de insetos e pequenos animais nas tubulações de ventilação**

**Foto 1** - Ausência de tela de proteção no extravassor
