**Relatório de Fiscalização** 140/2024

**RELATÓRIO DE FISCALIZAÇÃO TÉCNICA DOS SISTEMAS DE ÁGUA E ESGOTO DO MUNICÍPIO DE IBATÉ**

PRESTADOR: SECRETARIA MUNICIPAL DE PROJETOS, OBRAS, ÁGUA, SANEAMENTO E  
SERV. PÚBLICOS

Verificação de Não Conformidades com Auxílio de Drone

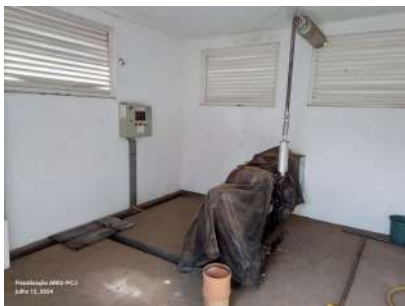
Foto 3 - Gerador de energia desativado.

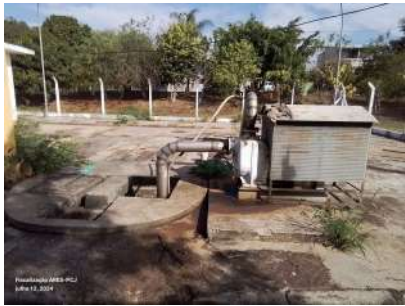
[EEE-7.3] - Ausência de conjunto moto-bomba reserva

Foto 1 - Único conjunto moto-bomba.

Providenciar a instalação de conjunto moto-bomba reserva.

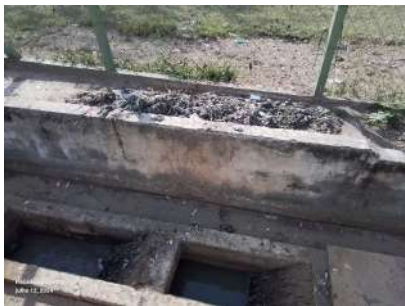
Foto 1 - Resíduos na lateral do sistema de gradeamento.

[EEE-7.12] Observações Realizar a limpeza e disposição adequada do material retirado do sistema de gradeamento.

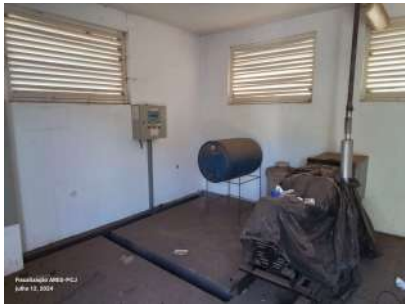
Foto 2 - Gerador de energia desativado.

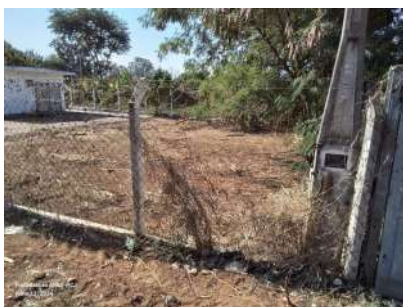
**Foto 1** - Alambrado danificado junto ao relógio de energia.

Consertar as duas  
aberturas identificadas  
no cercamento.

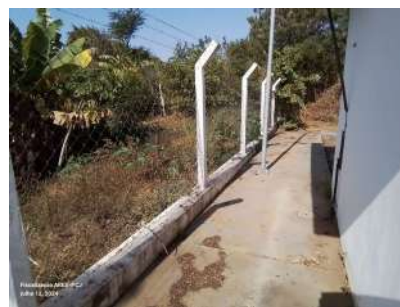
**Foto 2** - Alambrado danificado atrás do abrigo do gerador de energia.

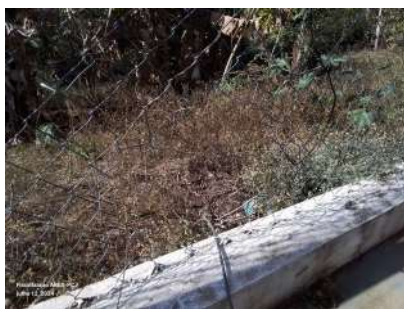
**Foto 3** - Alambrado danificado atrás do abrigo do gerador de energia. - detalhe

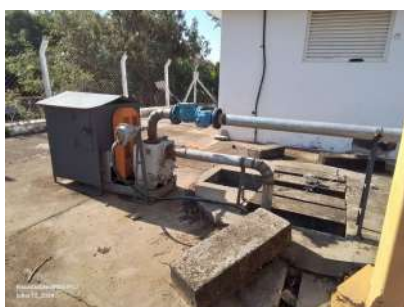
**[EEE-7.3] - Ausência de conjunto moto-bomba reserva**

**Foto 1** - Único conjunto moto-bomba.

Providenciar a instalação de conjunto moto-bomba reserva.

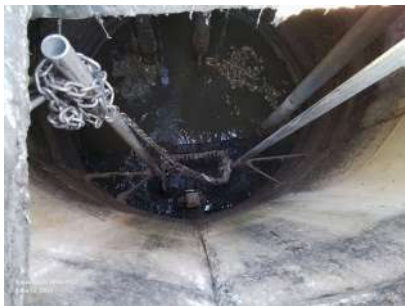
[EEE-7.11] - Gradeamento grosseiro em condições inadequadas de operação Não Conforme

Foto 1 - Esgoto passando pelo lado do cesto devido ao acúmulo de sujeira.

[EEE-7.11] Observações Realizar a limpeza do cesto de retenção de sólidos.

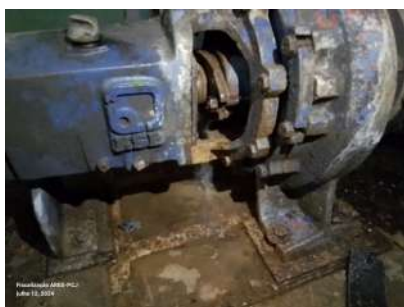
Não conformidade já apontada no Auto de Notificação 430/2016 e não resolvida.

**Foto 1** - Água de lubrificação da gaxeta - bomba  
1.

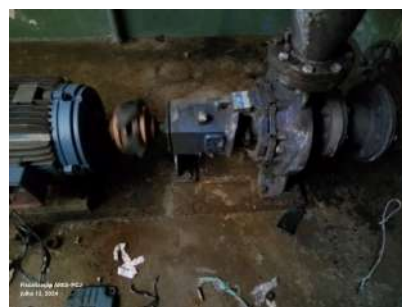
**Foto 2** - Água de lubrificação da gaxeta - bomba  
1.

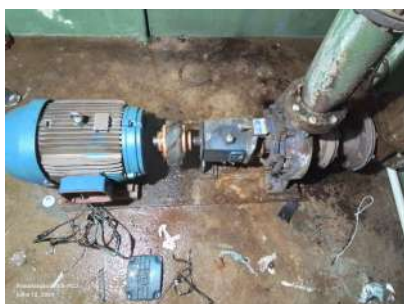
**Foto 3** - Água de lubrificação da gaxeta - bomba  
1.

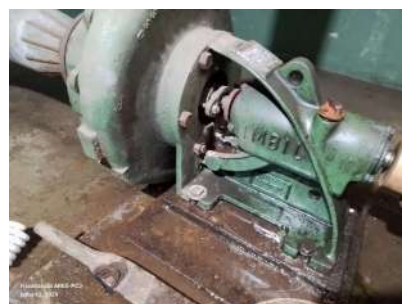
**Foto 4** - Água de lubrificação da gaxeta - bomba  
2.

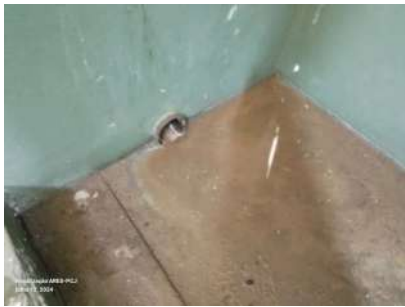
**Foto 5** - Saída da água acumulada no piso da EEAT.

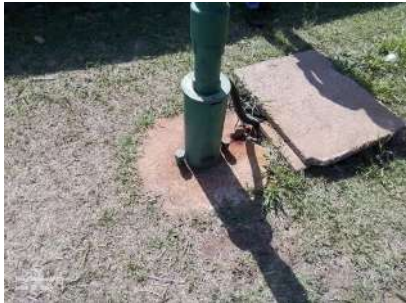
[CSB-2.5] - Ausência de laje de proteção

Foto 1 - Ausência de laje de proteção.

Realizar laje de proteção da captação subterrânea.

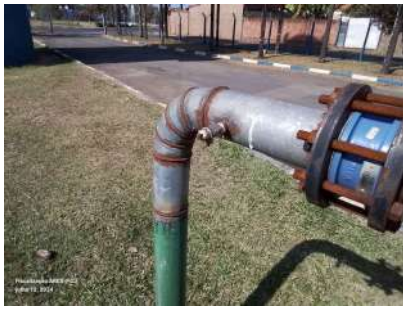
[CSB-2.8] - Ausência de tomada de água para coleta de água bruta

**Foto 1** - Ausência de registro para tomada de água bruta.

Instalação registro para tomada de água bruta.

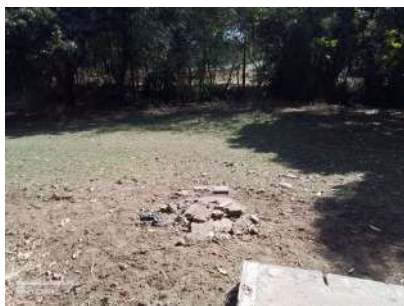
| [CSB-2.1] - A área não está devidamente cercada | N/A |

111/2022 e não  
resolvida.

Foto 1 - Fundo do parque sem cercamento.

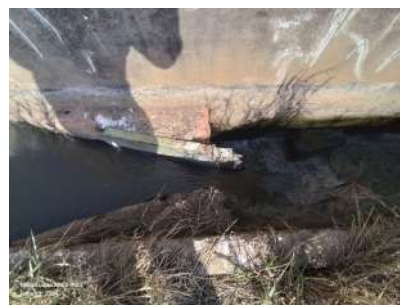
**Foto 8** - Calha Parshall quebrada no preliminar.

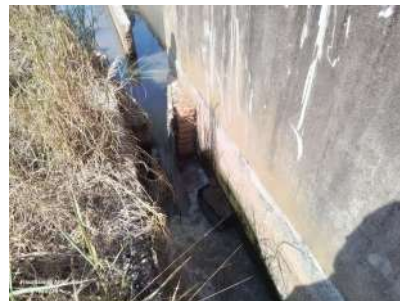
**Foto 10** - Calha Parshall quebrada no preliminar.

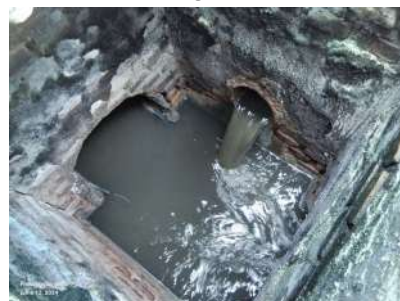
**Foto 14** - Cor do efluente na saída da lagoa anaeróbia 2.

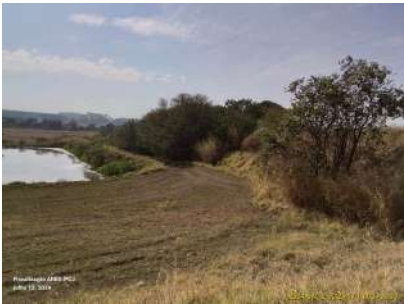
Foto 2 - Vegetação densa na divisa da entrada da ETE.

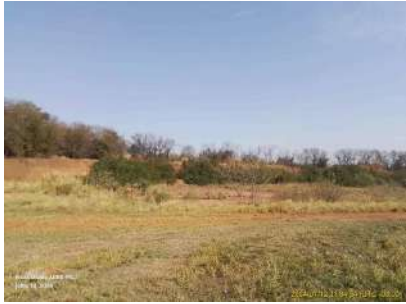
Foto 5 - Talude elevado na lateral esquerda da lagoa facultativa da ETE.

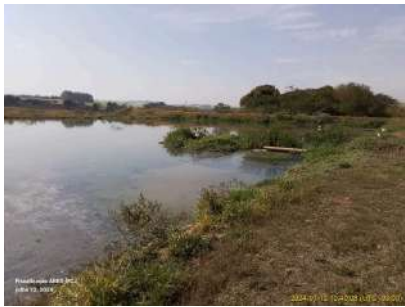
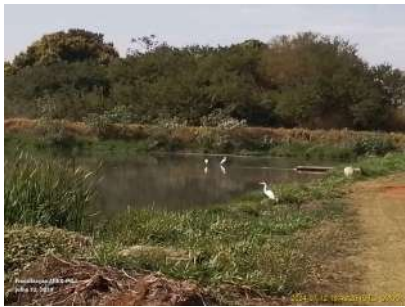
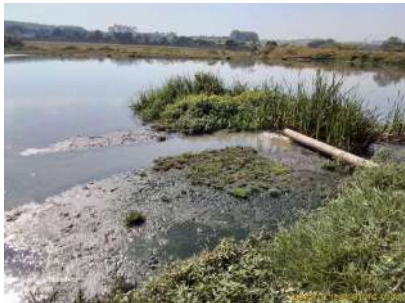
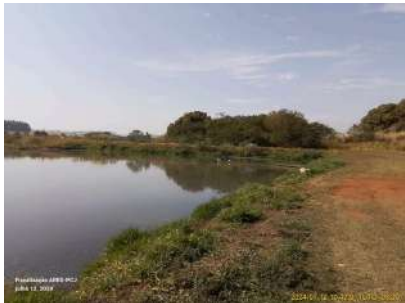
Foto 1 - Acúmulo de lodo na lagoa anaeróbia 1.

Foto 2 - Acúmulo de lodo na lagoa anaeróbia 1.

Foto 3 - Acúmulo de lodo na lagoa anaeróbia 1.

Foto 4 - Acúmulo de lodo na lagoa anaeróbia 1.

Realizar a retirada do lodo das três lagoas, tratar e dar a destinação adequada ao material.

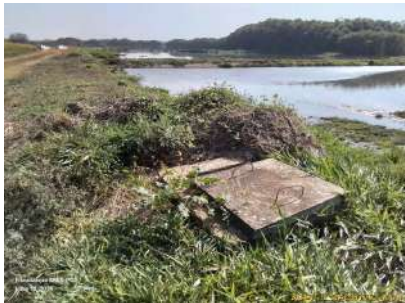
Foto 5 - Monte de material sólido retirado da entrada da lagoa anaeróbia 1.

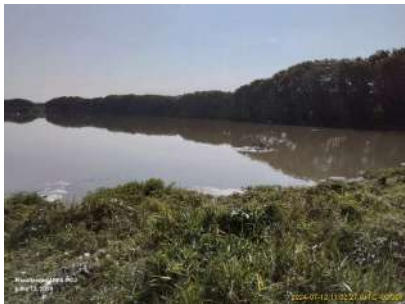
Foto 7 - Acúmulo de lodo na entrada da lagoa facultativa.

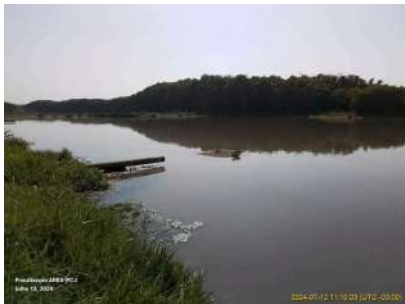
Foto 8 - Acúmulo de lodo na lagoa anaeróbia 2.

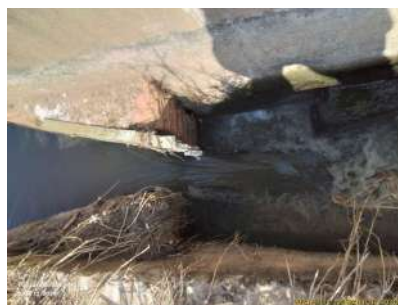
**Foto 1** - Calha Parshall do preliminar quebrada.

**Foto 2** - Calha Parshall do preliminar quebrada.**[ETE-8.29] - Ausência de manutenção, limpeza, conservação e segurança****Não Conforme****[ETE-8.29] Observações**

Instalar macromedidor na entrada e saída da ETE.

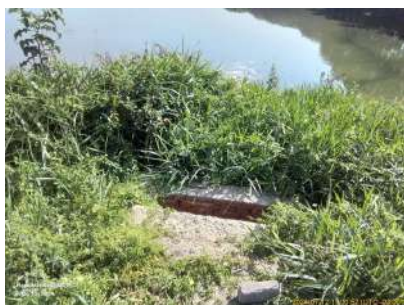
**Foto 15** - Fechar as caixas de passagem abertas para limpeza - lagoa facultativa, entrada 1.

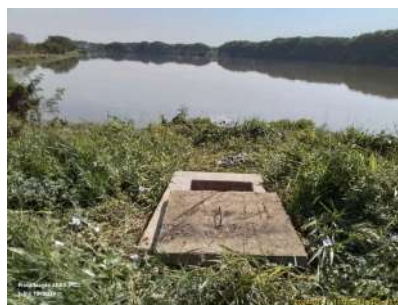
**Foto 16** - Fechar as caixas de passagem abertas para limpeza - lagoa facultativa, entrada 2.

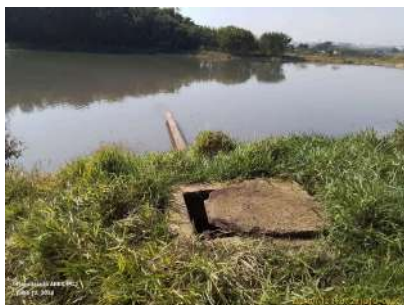
**Foto 17** - Fechar as caixas de passagem abertas para limpeza - lagoa anaeróbia 2, entrada 1.

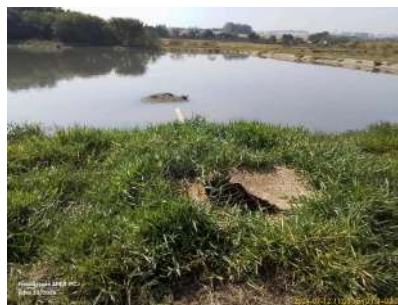
**Foto 18** - Fechar as caixas de passagem abertas para limpeza - lagoa anaeróbia 2, entrada 2.

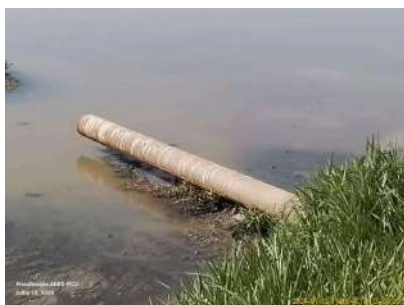
**Foto 19** - Substituir os tubos rachados na lagoa anaeróbia 2.

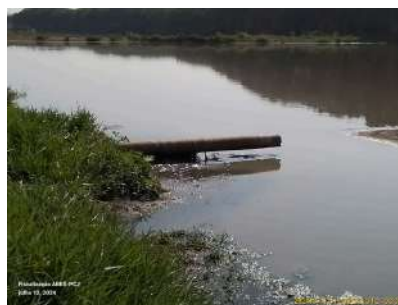
**Foto 20** - Substituir os tubos rachados na lagoa anaeróbia 2.

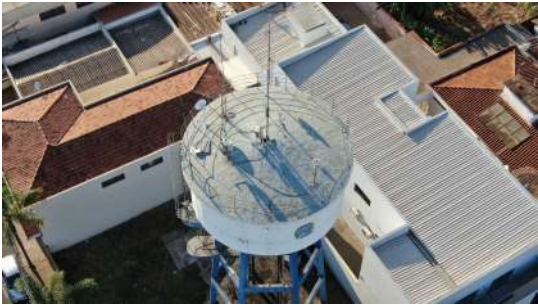
**[RES-6.14] - Ausência de manutenção, limpeza, conservação e segurança**

Foto 1 - Buraco na parte central junto à antena.

Consertar o buraco na região central instalando respiro adequado e protegido contra entrada de água pluvial e insetos.

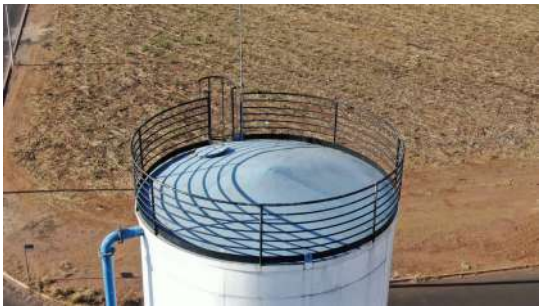
[RES-6.13] - Reservatório sem tubulação de ventilação

NC já apontada no auto de notificação 123/2023.

Foto 1 - Topo do reservatório.

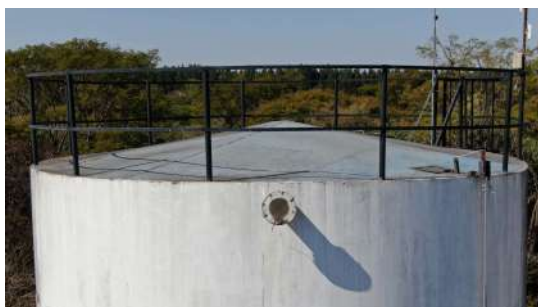
**Foto 1** - Tela de proteção na tubulação de ventilação.

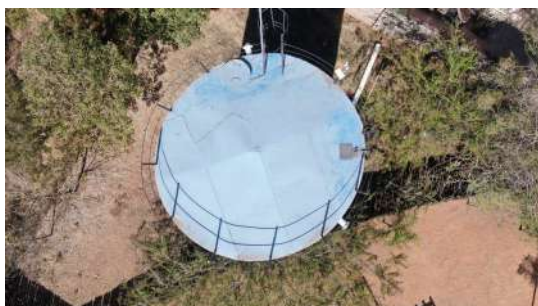
**Foto 1** - Tampa de inspeção.

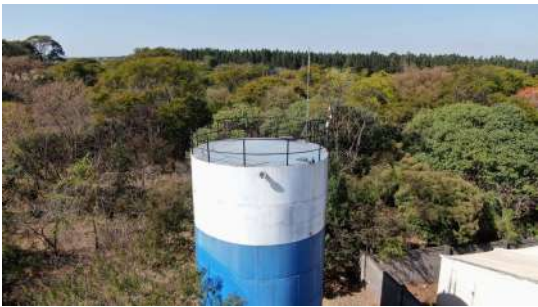
Foto 1 - Medidor de nível em vermelho.

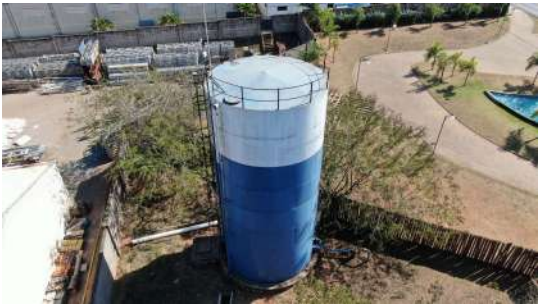
| [RES-6.14] Observações | NC já apontada no auto de notificação 33/2023. |

Foto 1 - Adaptação na conexão da tubulação.

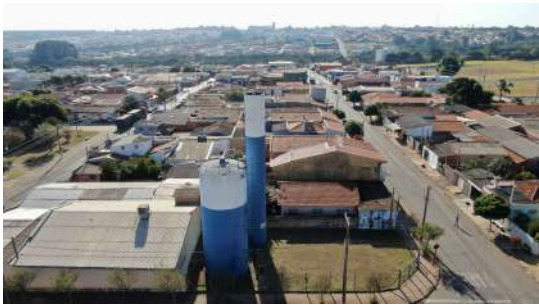
Foto 1 - Guarda-corpo do reservatório.

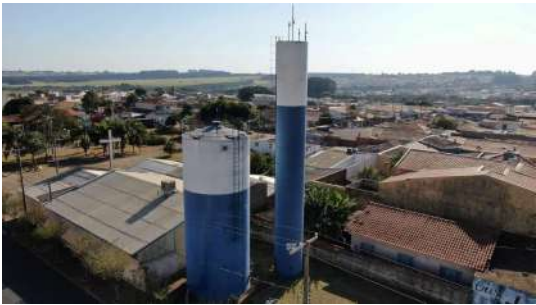
Foto 2 - Guarda-corpo do reservatório.

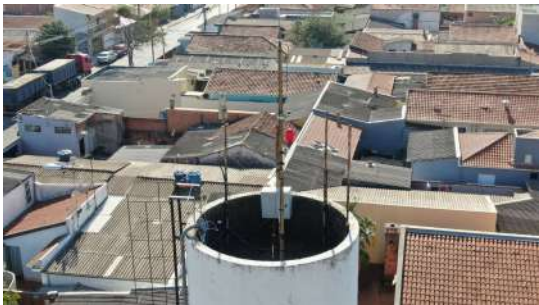
Existe um SPDA no reservatório inoperante de concreto ao lado.

Foto 1 - Captor Franklin do reservatório desativado ao lado.

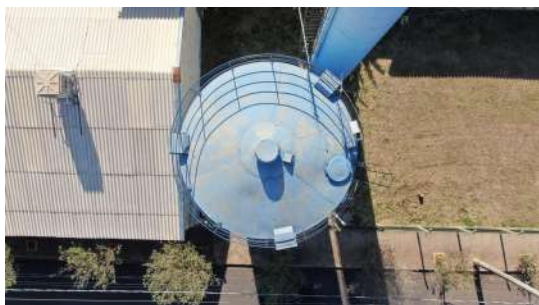
**Foto 1** - Tampa de inspeção.

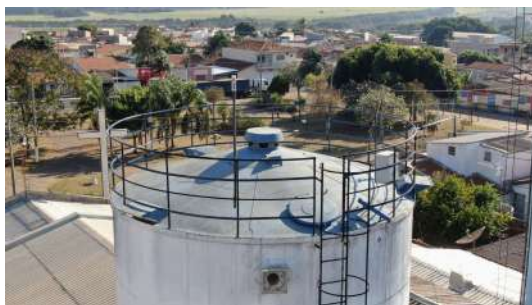
**Foto 2** - Tampa de inspeção.

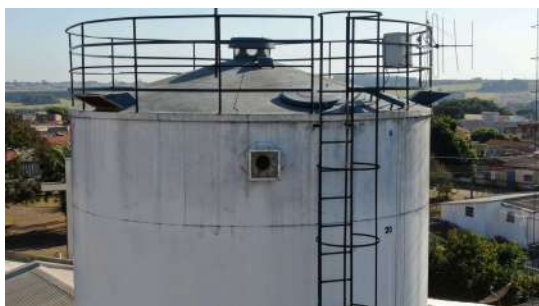
**Foto 1** - Tubo extravasor do reservatório.

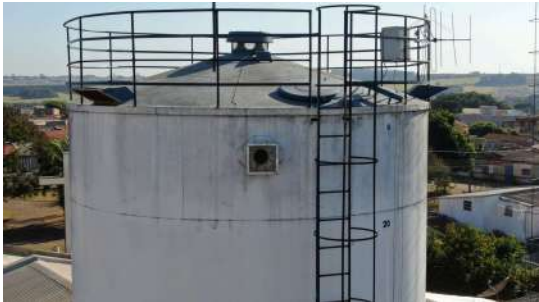
Foto 1 - Ventilação no topo.

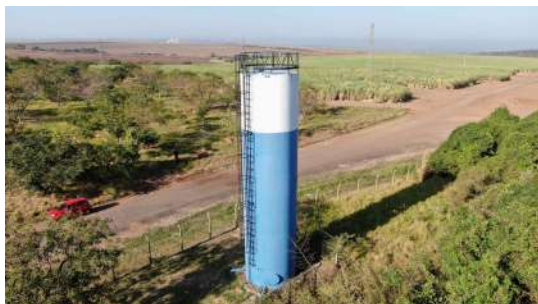
**Foto 1** - Tubos extravasores sem tela.

Instalar tela de proteção contra entrada de insetos nas aberturas do reservatório.

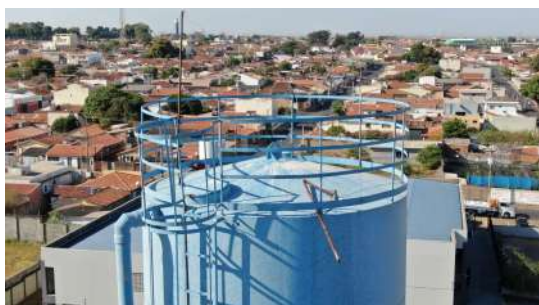
NC já apontada no auto de notificação 123/2023.

**Foto 1** - Inexistência de captor do SPDA.

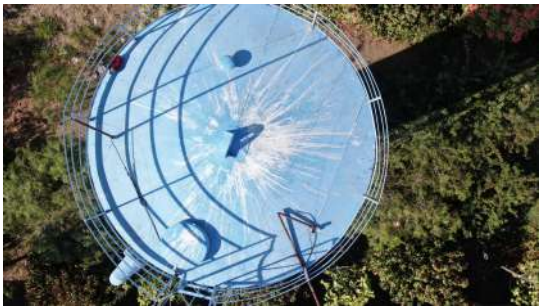
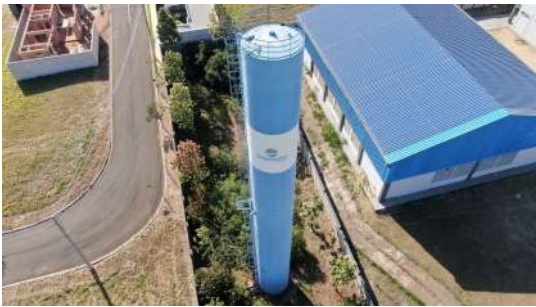
Foto 1 - Tubulação de ventilação no topo.

Foto 2 - Tubulação de ventilação no topo.

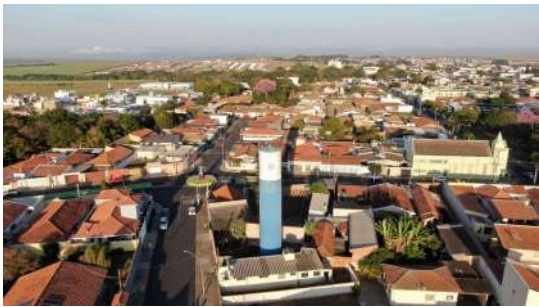
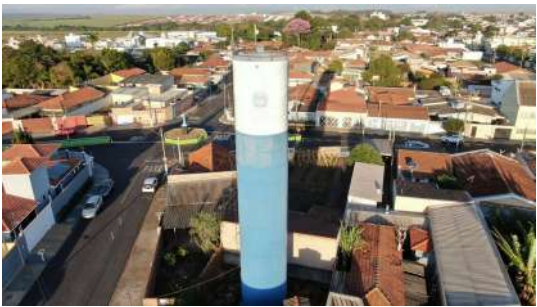
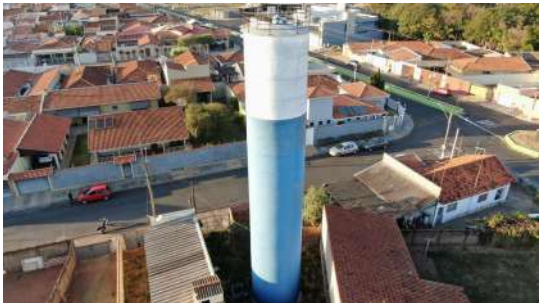
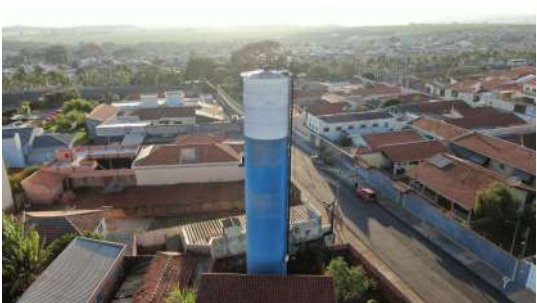
Foto 1 - Vista geral do reservatório.

Foto 2 - Vista geral do reservatório.

Foto 3 - Vista geral do reservatório.

Foto 4 - Vista geral do reservatório.

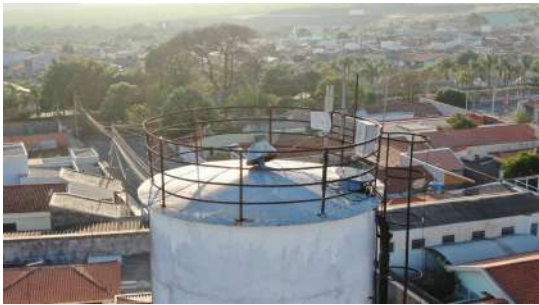
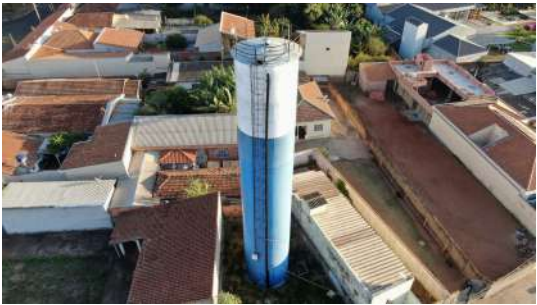
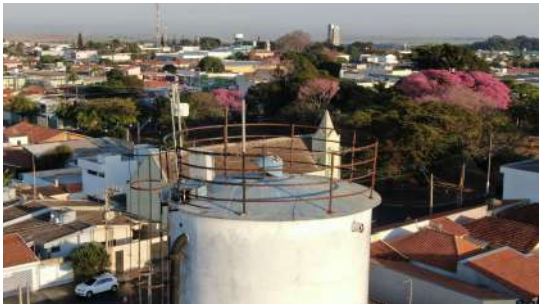
Foto 1 - Guarda-corpo do reservatório - topo.

Foto 2 - Guarda-corpo do reservatório.

Foto 3 - Guarda-corpo do reservatório.

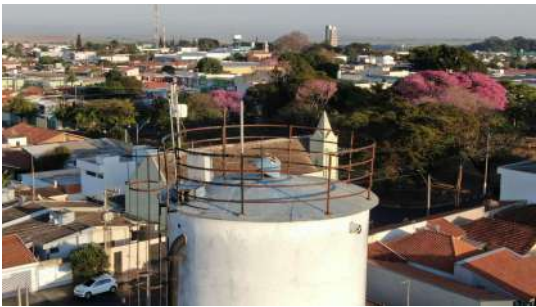
NC já apontada no auto de notificação 430/2016.

Foto 2 - Ausência de condutor de descarga do SPDA.

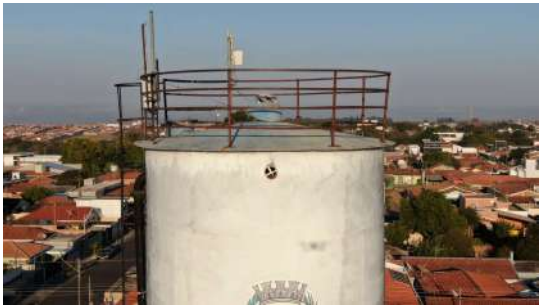
**[RES-6.9] - Inexistência de telas de proteção contra entrada de insetos e pequenos animais nas tubulações de ventilação** Não Conforme

Foto 1 - Ausência de tela de proteção no extravasor.

**[RES-6.9] Observações** Instalar tela de proteção nas aberturas do reservatório.

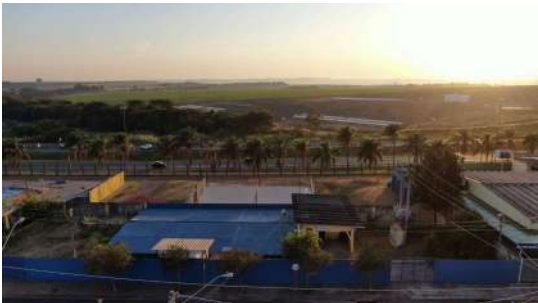
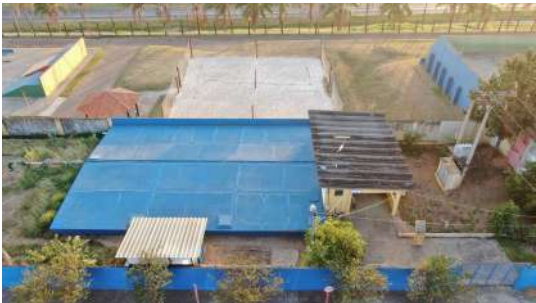
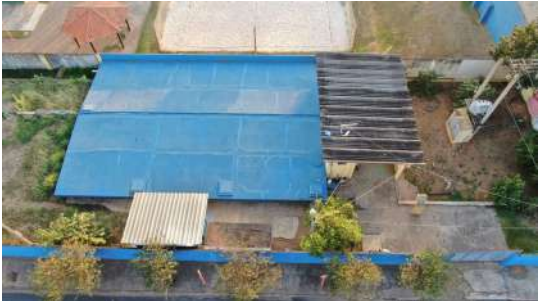
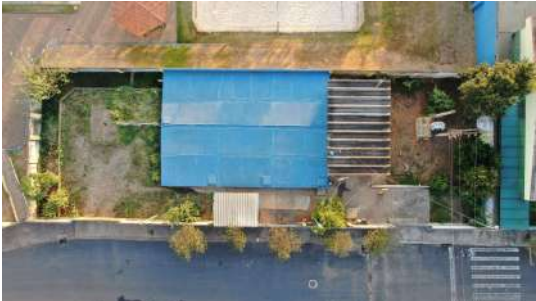
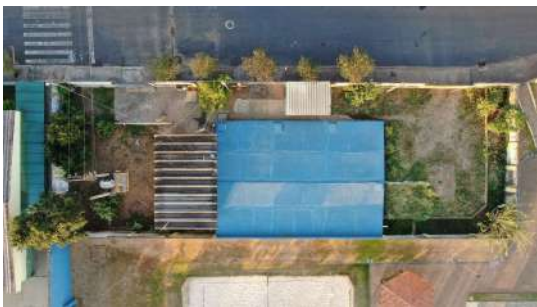
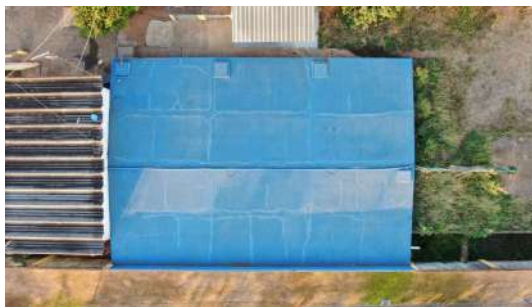
Foto 1 - Vista geral do reservatório.

Foto 2 - Vista geral do reservatório.

Foto 3 - Vista geral do reservatório.

Foto 4 - Vista geral do reservatório.

**Foto 5** - Vista geral do reservatório.

**Foto 6** - Vista geral do reservatório.

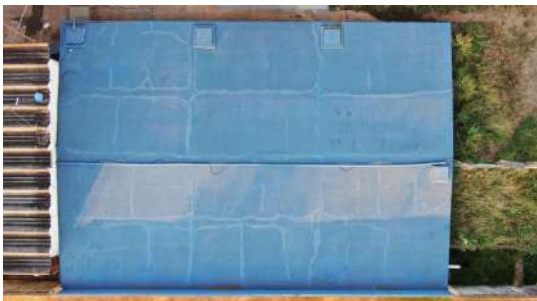
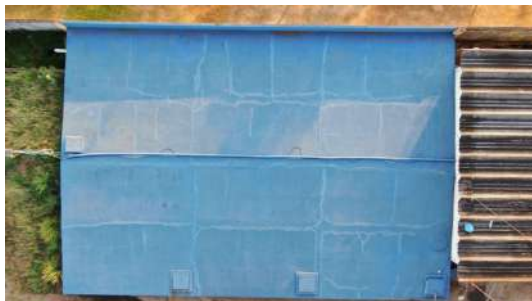
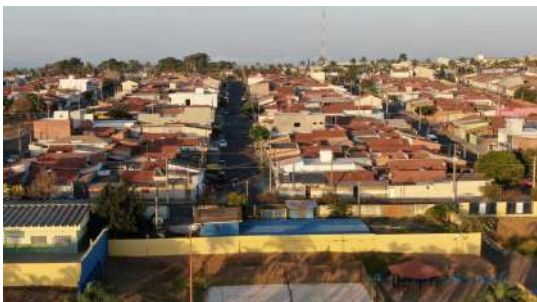
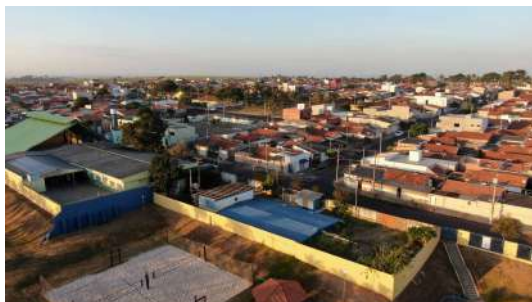
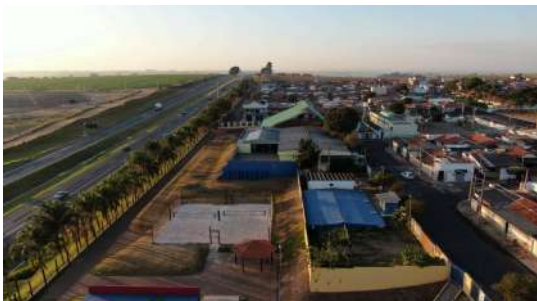
**Foto 7** - Vista geral do reservatório.

**Foto 8** - Vista geral do reservatório.

**Foto 9** - Vista geral do reservatório.

**Foto 10** - Vista geral do reservatório.

**Foto 11** - Vista geral do reservatório.

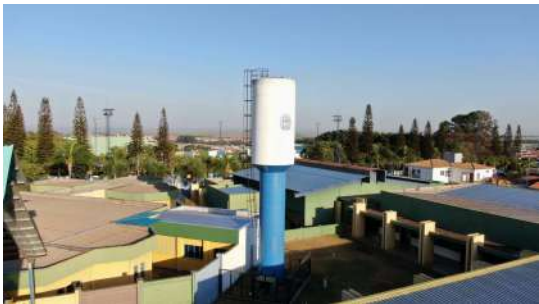
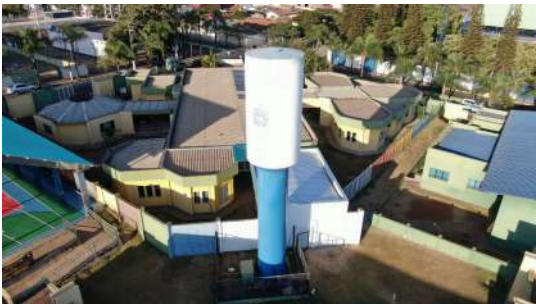
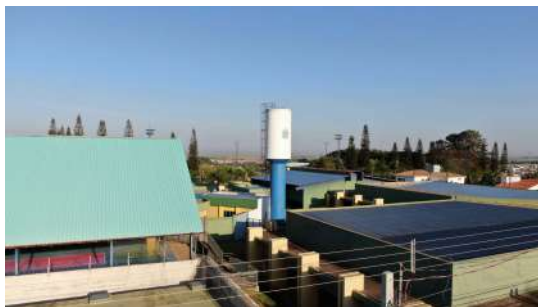
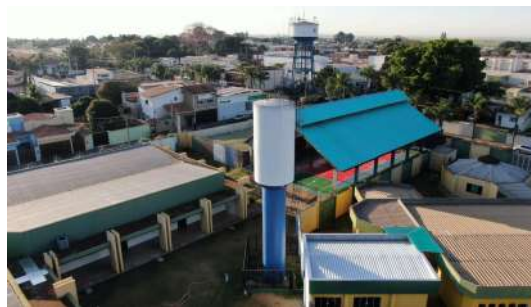
Foto 1 - Vista geral do reservatório.

Foto 2 - Vista geral do reservatório.

**Foto 3** - Vista geral do reservatório.

**Foto 4** - Vista geral do reservatório.

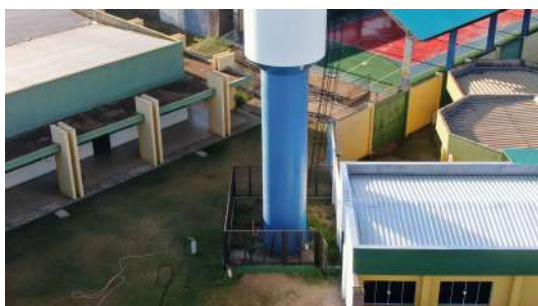
**Foto 1** - Cercamento do reservatório.

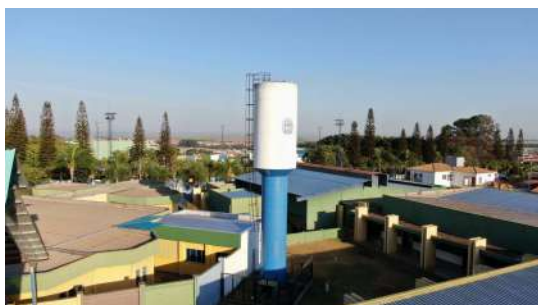
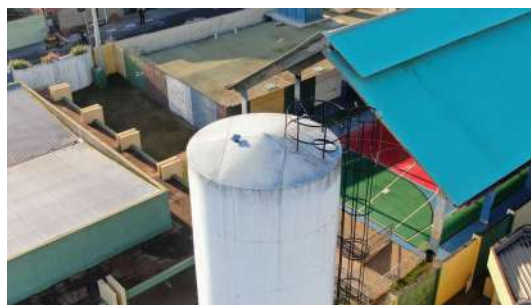
**Foto 1** - Vista do guarda-corpo.

**Foto 2** - Vista do guarda-corpo.

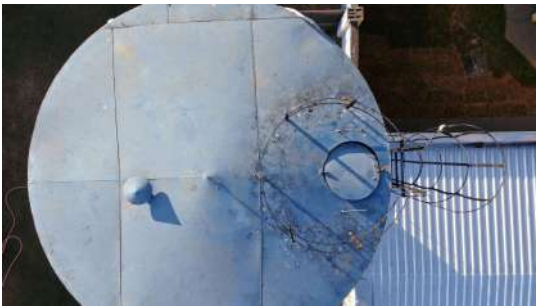
Foto 2 - Tamba de inspeção sem encaixe.

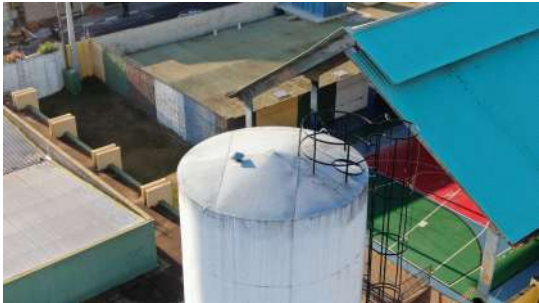
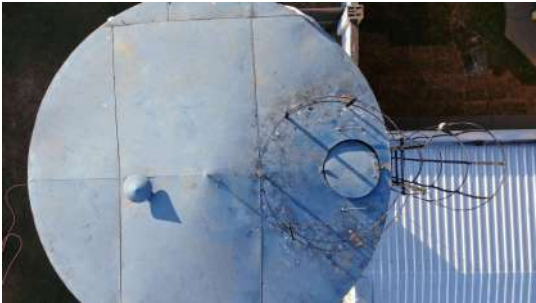
Foto 1 - Tubulação de ventilação no topo.

Foto 2 - Tubulação de ventilação no topo.
