**RELATÓRIO DE FISCALIZAÇÃO TÉCNICA DOS SISTEMAS DE ÁGUA E ESGOTO DO MUNICÍPIO DE SANTA CRUZ DAS PALMEIRAS**

PRESTADOR: PALMEIRAS SANEAMENTO

Verificação de Não Conformidades com Auxílio de Drone

Americana, agosto de 2024

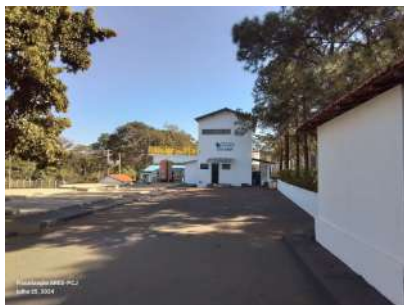
Foto 1 - Vista externa da ETA.

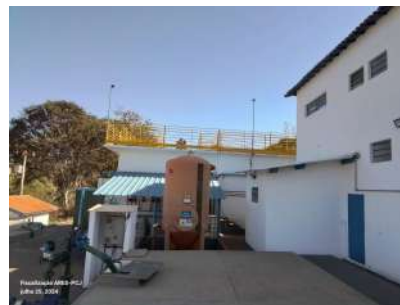
Foto 2 - Vista externa na lateral do laboratório da ETA.

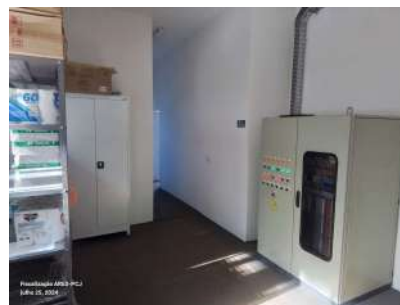
Foto 4 - Centro de controle de motores e automação - vista 1.

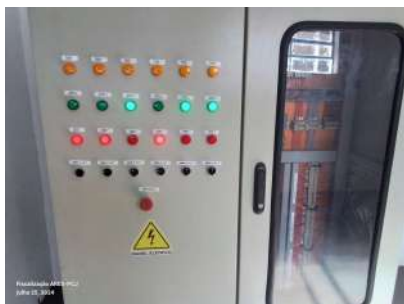
Foto 5 - Centro de controle de motores e automação - painel de controle.

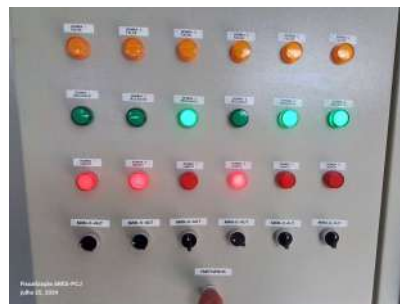
Foto 6 - Centro de controle de motores e automação - detalhe do painel de controle.

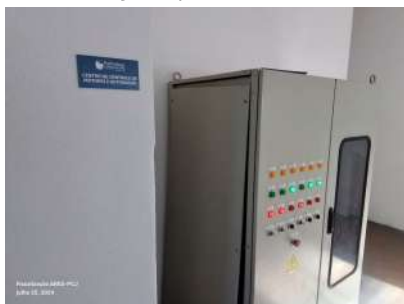
Foto 7 - Centro de controle de motores e automação - vista 2.

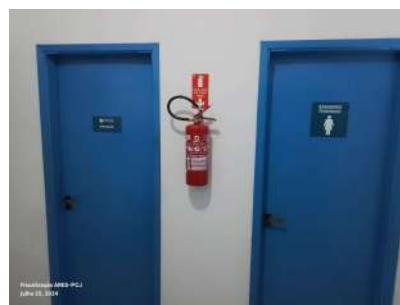
Foto 9 - Espaço para os funcionários e sala de controle de operação.

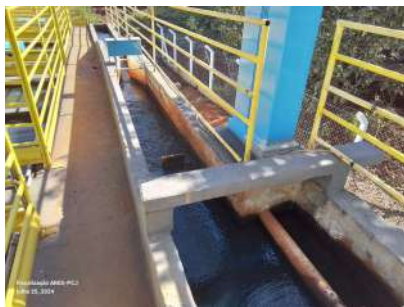
**Foto 10** - Entrada de água bruta da represa.

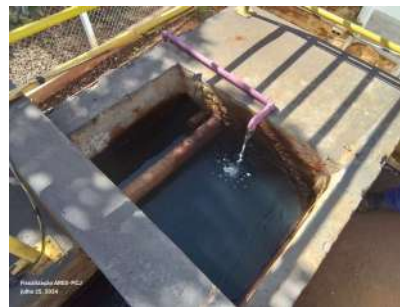
**Foto 11** - Aplicação de hipoclorito de sódio na entrada de água bruta.

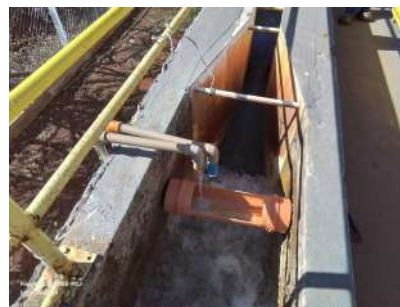
**Foto 13** - Aplicação de PAC com diluição em água após calha Parshall.

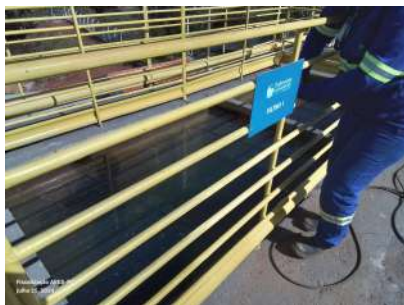
**Foto 14** - Manobra de comporta para operação de lavagem do filtro 1.

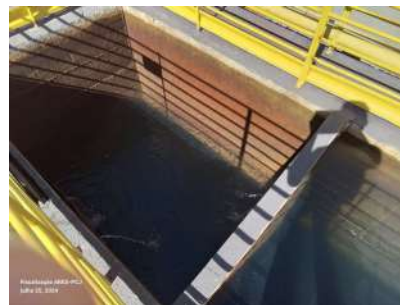
**Foto 15** - Filtro 1 em processo de esgotamento para lavagem.

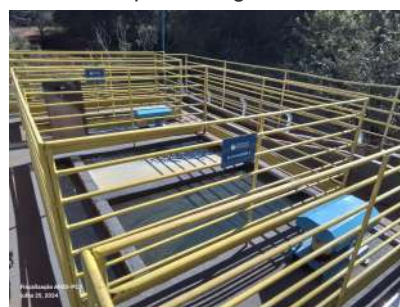
**Foto 17** - Vista do floculador 2 (agitação média).

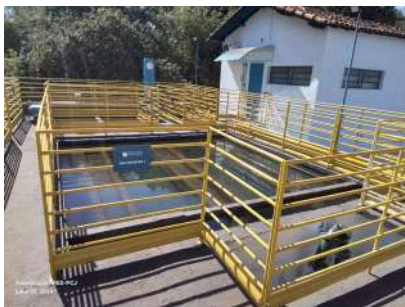
**Foto 20** - Vista do decantador 1.

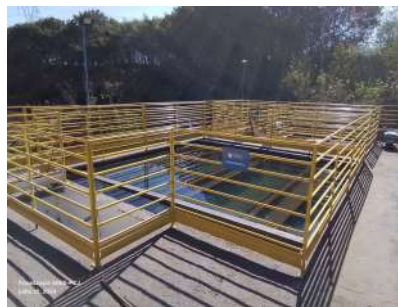
**Foto 21** - Vista do decantador 2.

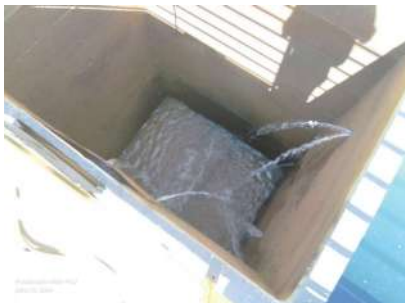
**Foto 22** - Filtro 1 em processo de retrolavagem.

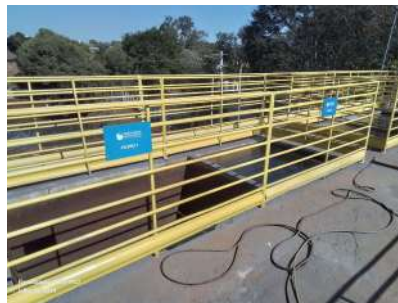
**Foto 23** - Vista dos filtros 1 e 2.

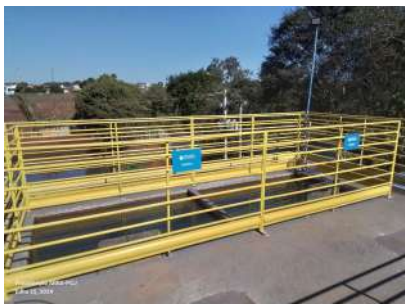
**Foto 24** - Vista dos filtros 3 e 4.

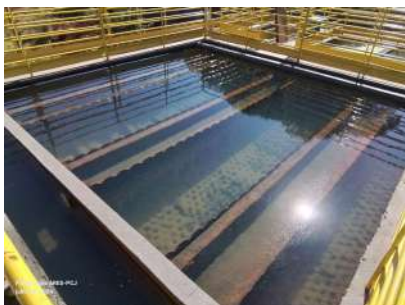
**Foto 26** - Canaletas afogadas no decantador 2 devido à retrolavagem do filtro 1.

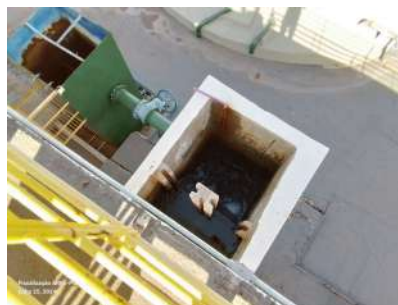
**Foto 27** - Saída dos filtros com aplicação de ortopolifosfato - evita precipitação de manganês na rede.

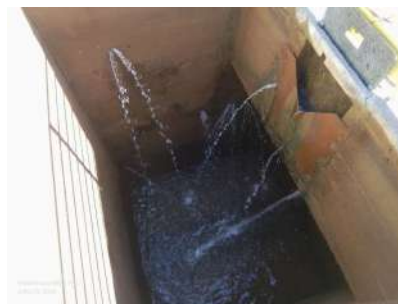
| ETA DAVI - SANTA CRUZ DAS PALMEIRAS | ETA-5.13 | Existência de vazamentos aparentes | Imediato |

**Foto 29** - Vazamentos internos no filtro 1.

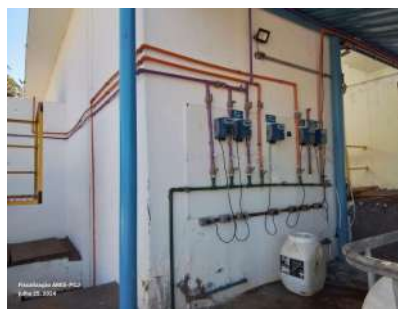
**Foto 31** - Sistema de dosadoras automáticas da ETA.

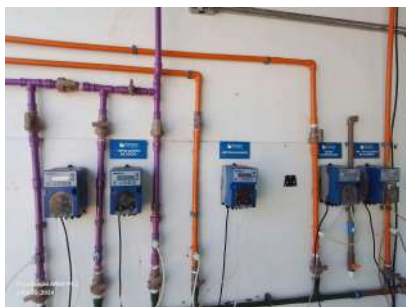
**Foto 32** - Sistema de dosadoras automáticas da ETA - detalhe.

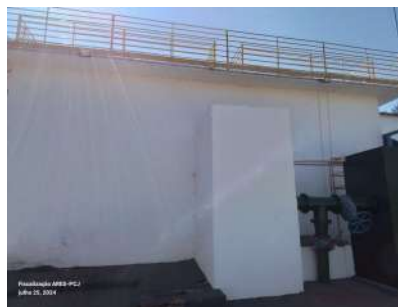
**Foto 33** - Vista externa da dosagem de orto e cloro e fluor na saída dos filtros.

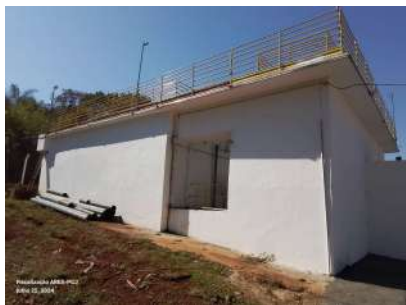
**Foto 34** - Lateral da ETA - vista 1.

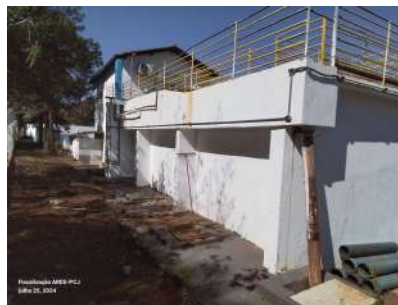
**Foto 35** - Lateral da ETA - vista 2.

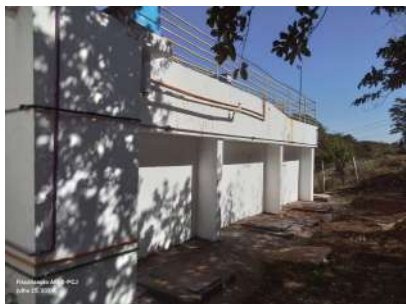
**Foto 36** - Lateral da ETA - vista 3.

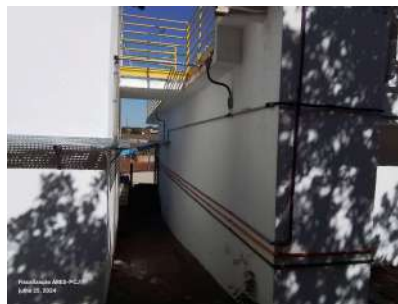
**Foto 37** - Lateral da ETA - vista 4.

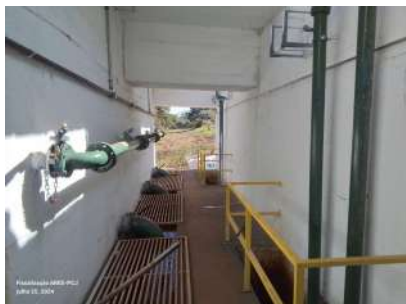
**Foto 38** - Vão entre decantadores e filtros.

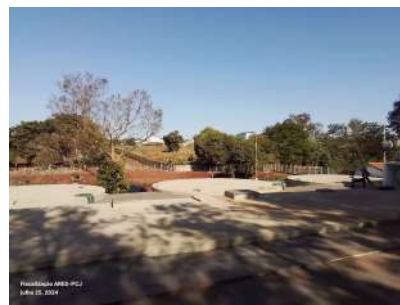
[ETA-5.1] - A área não está devidamente cercada

Cercamento com  
alambrado em  
processo de conclusão.

**Foto 2** - Vista do alambrado do cercamento.

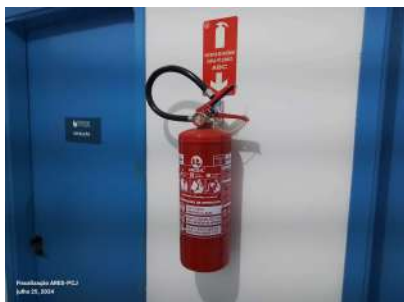
**Foto 1** - Extintor do laboratório.

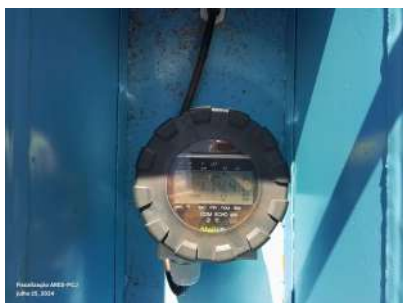
**Foto 1** - Macromedidor automático na entrada.

Instalar macromedidor na saída da ETA para a EEAT Varotti.

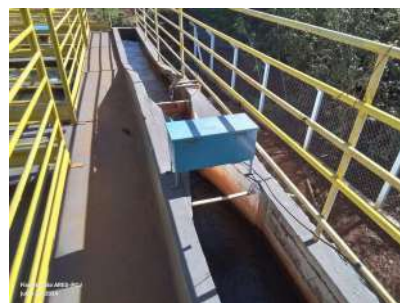
**Foto 2** - Entrada com calha Parshall.

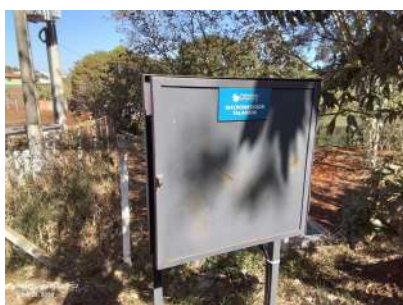
**Foto 5** - Existem dois macromedidores de saída: EEA Talamoni.

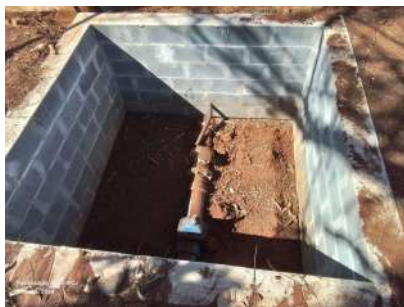
**Foto 7** - Existem dois macromedidores de saída:  
EEA Ada Dedini.

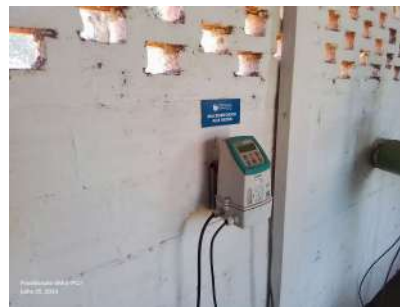
**Foto 8** - Macromedidor EEA Ada Dedini.

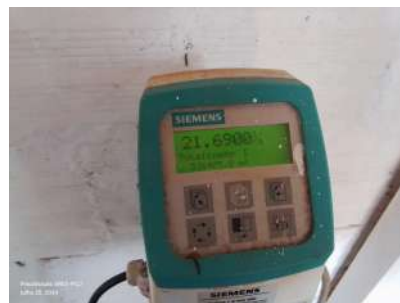
**Foto 9** - Macromedidor EEA Ada Dedini.

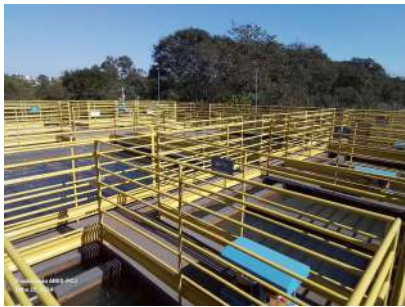
Foto 1 - Guarda-corpos da parte superior da ETA.

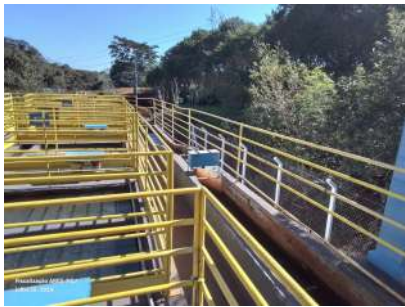
Foto 2 - Guarda-corpos da parte superior da ETA.

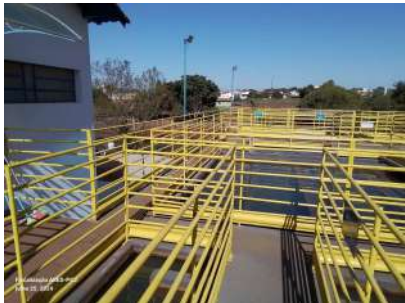
Foto 3 - Guarda-corpos da parte superior da ETA.

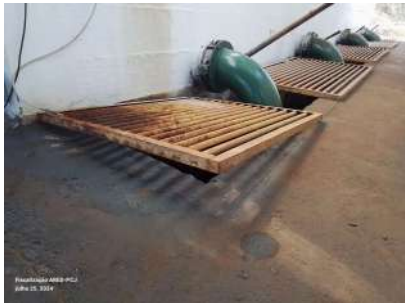
Foto 4 - Grade de proteção solta no vão entre os decantadores e filtros.

Consertar a grade de proteção solta no vão entre os decantadores e filtros.

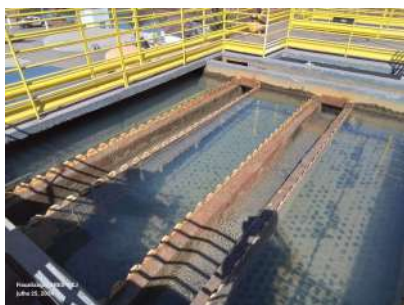
**Foto 1** - Vertedores do decantador 1 sem verter água após retrolavagem do filtro 1.

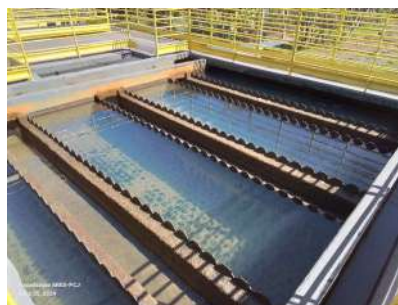
**Foto 2** - Vertedores do decantador 2 sem verter água após retrolavagem do filtro 1.

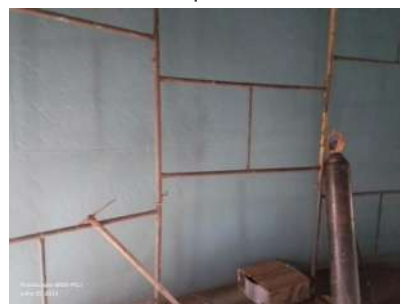
**Foto 4** - Proteção das paredes do interior com tinta epoxi.

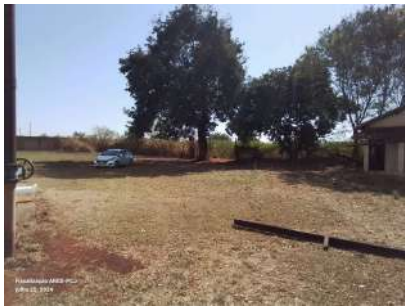
Foto 3 - Falta portão de acesso e consertar cerca próxima.

**Foto 7** - Vista do reservatório Talamoni I.**[RES-6.1] - A área não está devidamente cercada****Não Conforme****[RES-6.1] Observações**Concluir o cercamento  
e a instalação de  
portão de acesso.**Fotos de [RES-6.1]**

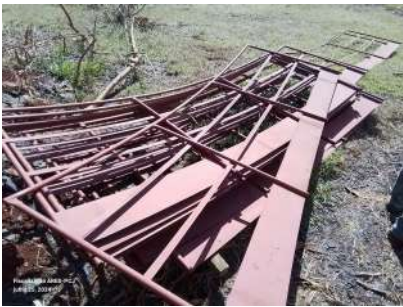
Foto 2 - Guarda-corpos a serem instalados.

[RES-6.4] Observações Concluir a instalação dos guarda-corpos.

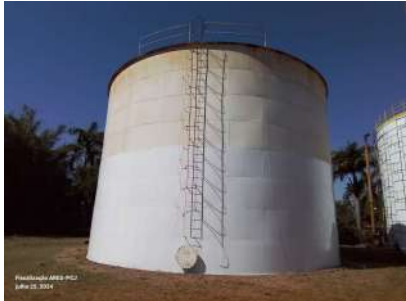
Foto 3 - Guarda-corpo da escada.

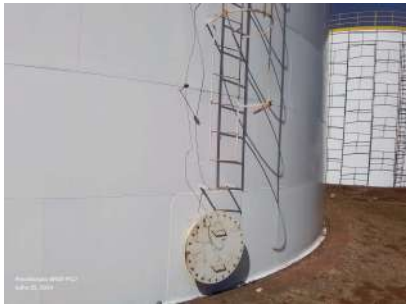
[RES-6.7] - Inexistência de para-raios em reservatórios elevados

Foto 1 - Condutor de descarga cortado.

Instalar SPDA completo no reservatório.

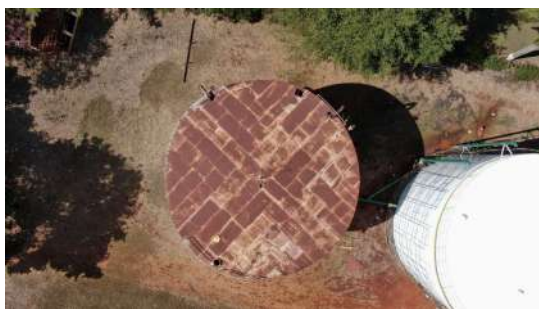
[RES-6.9] - Inexistência de telas de proteção contra entrada de insetos e pequenos animais nas tubulações de ventilação

**Foto 1** - Aberturas sem proteção.

Proteger aberturas do reservatório com telas anti insetos.

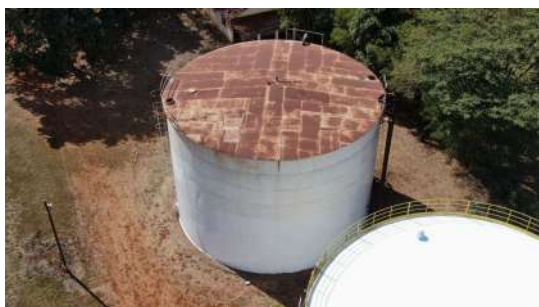
**[RES-6.10] - O reservatório não possui tampas de inspeção em boas condições**

**Foto 1** - Tampas de inspeção abertas.

Adequar as tampas de inspeção para proteção e vedação dos acessos do reservatório.

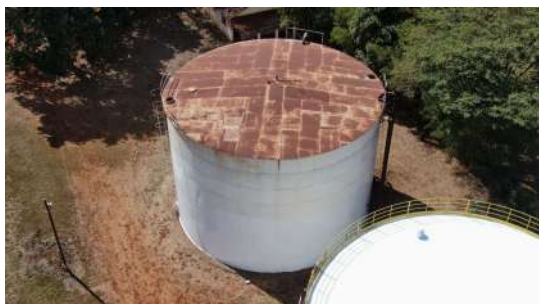
Não Conforme

**Foto 1** - Ausência de tubulação de ventilação.**[RES-6.14] - Ausência de manutenção, limpeza, conservação e segurança**

Instalar tubulação de ventilação.

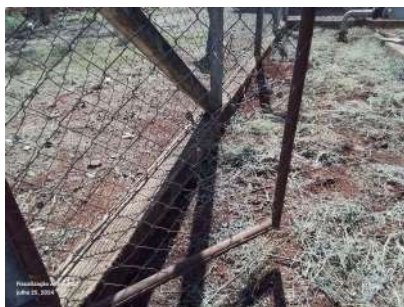
**Foto 1** - Abertura na tela no portão de acesso.

Consertar abertura na  
tela do portão de  
acesso.

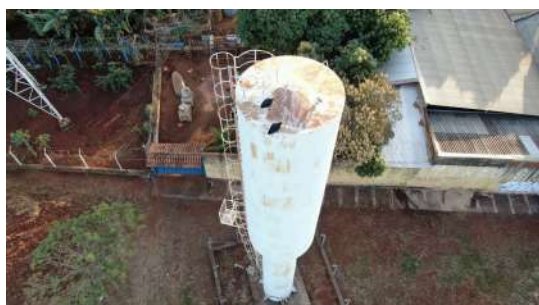
**Foto 1** - Ausência de SPDA.

Instalar SPDA completo  
no reservatório.

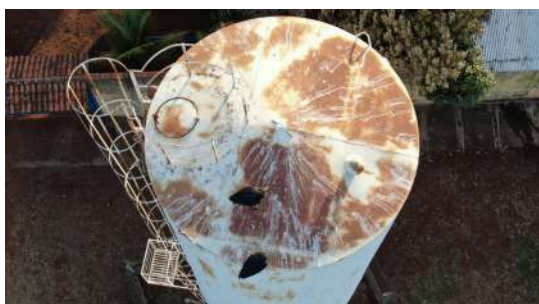
**Foto 1** - Tampa com oxidação e sem vedação contra entrada de escoamento superficial..

Adequar a tampa de inspeção com vedação e pintura.

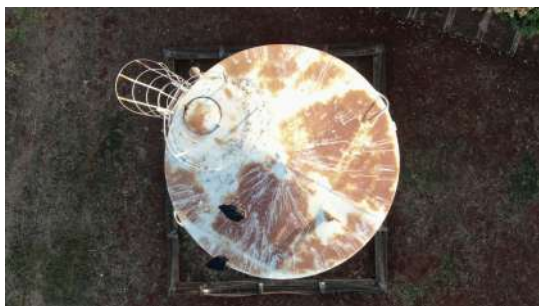
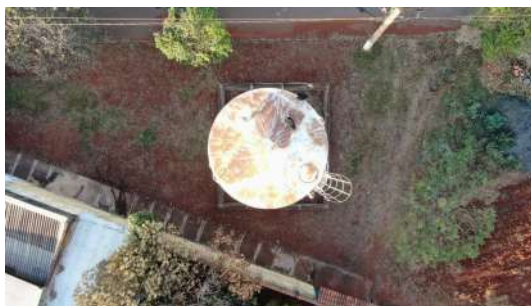
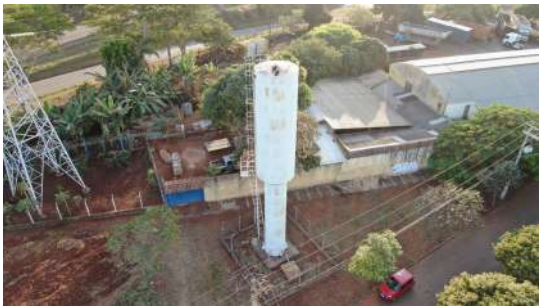
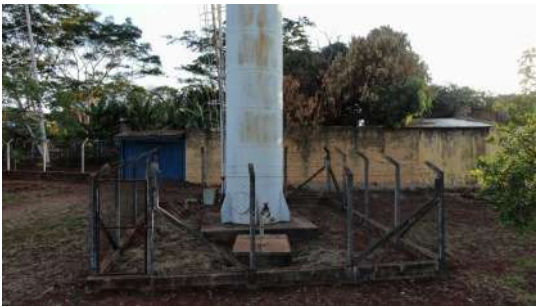
**Foto 1** - Estrutura com oxidação.

**Foto 2** - Estrutura com oxidação.

Foto 3 - Estrutura com oxidação.

Foto 4 - Estrutura com oxidação.

Refazer a pintura do reservatório para proteção contra oxidação.

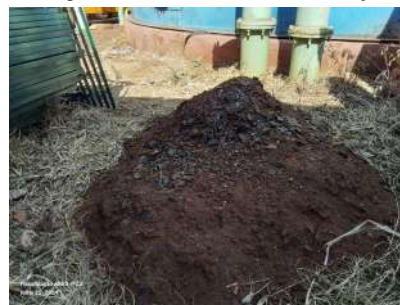
**Foto 4** - Material retirado do interior após limpeza de maio/2024.

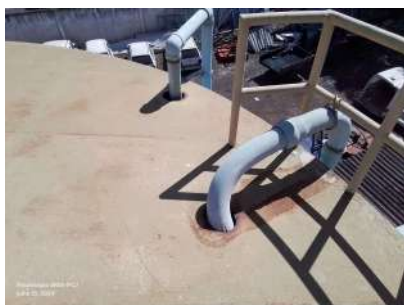
**Foto 1** - Aberturas nas entradas de tubulações.

Proteger aberturas do reservatório com telas anti insetos.

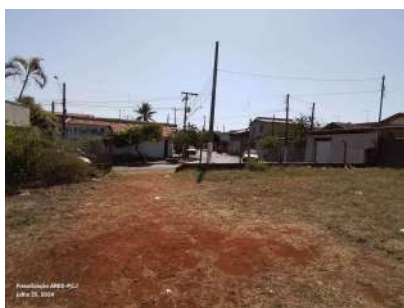
**Foto 1** - Sem portão de acesso.

Concluir o cercamento  
e a instalação de  
portão de acesso.

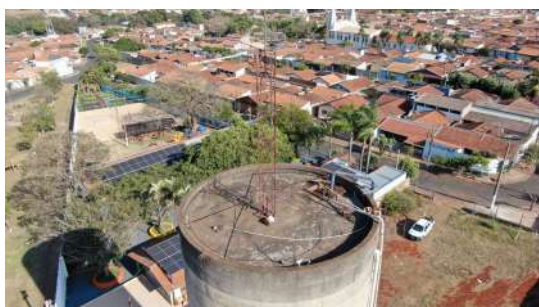
**Foto 3** - Topo sem guarda-corpo.

Instalar guarda-corpo na parte superior do reservatório.

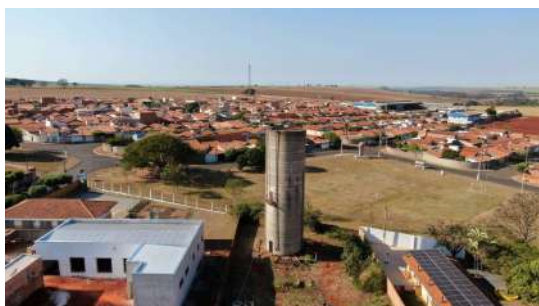
Tem captor mas não tem descida de descarga e aterramento. Instalar SPDA completo no reservatório.

**Foto 1** - Captor Franklin do reservatório.

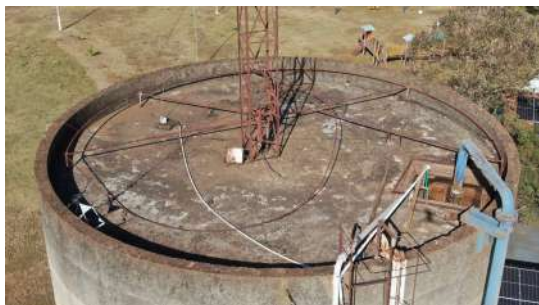
**Foto 1** - Grade no lugar da tampa de inspeção sem proteção.

Proteger aberturas do reservatório com telas anti insetos.

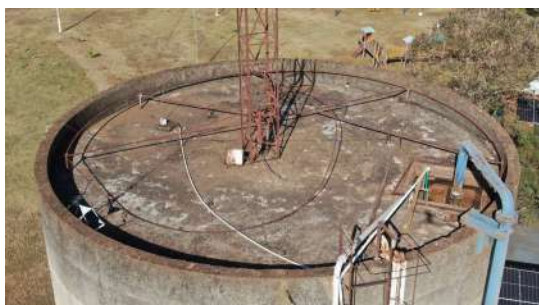
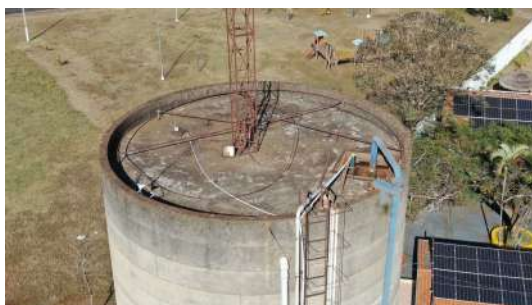
**Foto 1** - Grade no lugar da tampa de inspeção.

**Foto 2** - Grade no lugar da tampa de inspeção.

Instalar tampa de inspeção para proteção e vedação do acesso do reservatório.

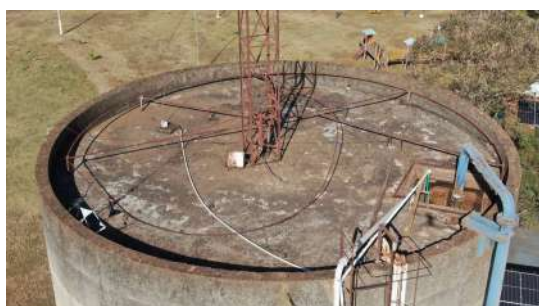
[RES-6.13] - Reservatório sem tubulação de ventilação

Foto 1 - Ausência de tubulação de ventilação.

Instalar tubulação de ventilação.

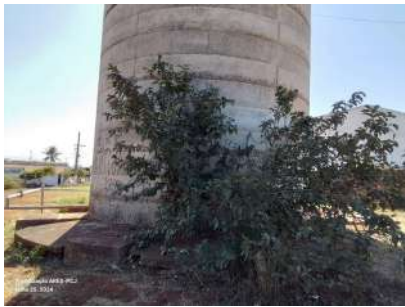
[RES-6.14] - Ausência de manutenção, limpeza, conservação e segurança

Foto 1 - Retirar goiabeira da estrutura.

Retirar vegetação que compromete a estrutura do reservatório.

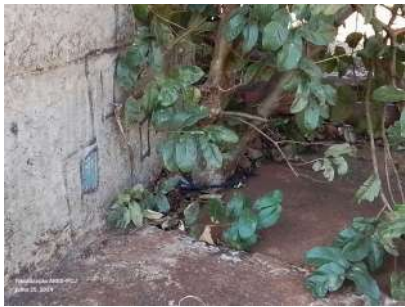
Foto 2 - Retirar goiabeira da estrutura.

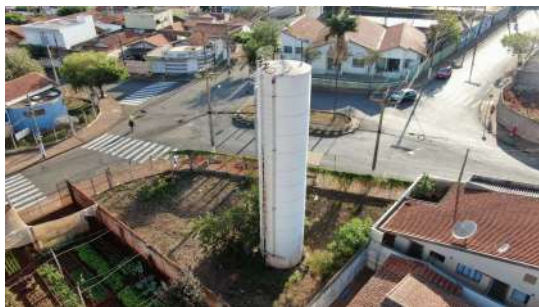
**[RES-6.7] - Inexistência de para-raios em reservatórios elevados**

**Foto 1** - Ausência de SPDA.

Instalar SPDA completo no reservatório.

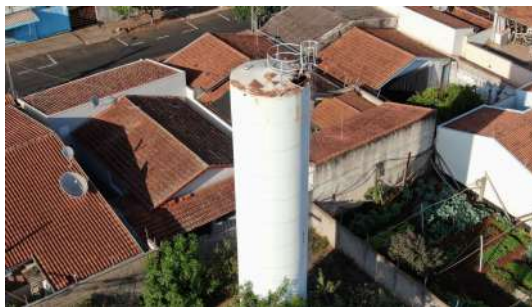
**Foto 2** - Ausência de SPDA.

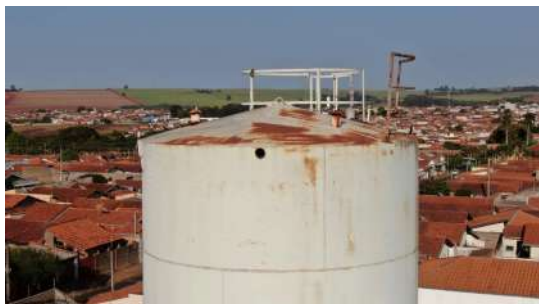
**[RES-6.9] - Inexistência de telas de proteção contra entrada de insetos e pequenos animais nas tubulações de ventilação**

**Foto 1** - Extravasador sem tela de proteção.

Proteger aberturas do reservatório com telas anti insetos.

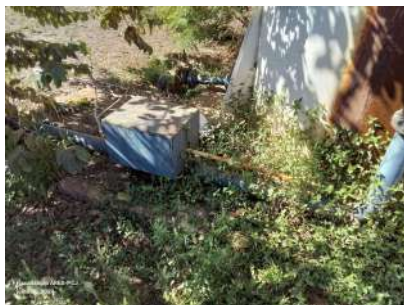
**[RES-6.11] - Reservatório sem medidor de nível**

**Foto 1** - Válvula que controla a entrada de água com boia.

Instalar medidor de nível do reservatório.

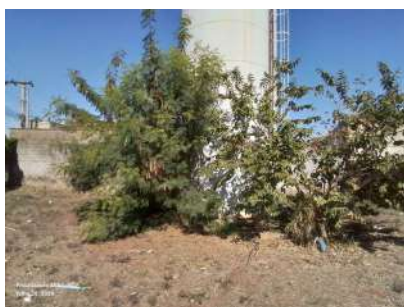
[RES-6.14] - Ausência de manutenção, limpeza, conservação e segurança

**Foto 1** - Retirar vegetação da estrutura.

Retirar vegetação que compromete a estrutura do reservatório e refazer pintura do reservatório para proteção contra oxidação.

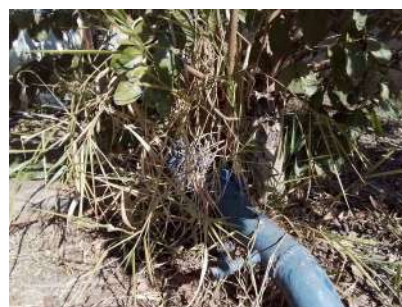
**Foto 2** - Retirar vegetação da estrutura.

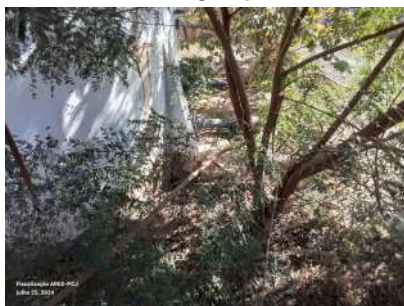
**Foto 3** - Retirar vegetação da estrutura.

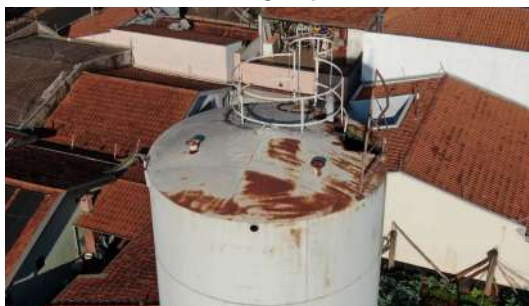
**Foto 4** - Parte superior com oxidação.

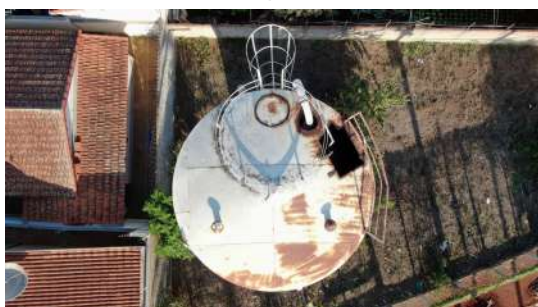
**Foto 5** - Topo com oxidação.

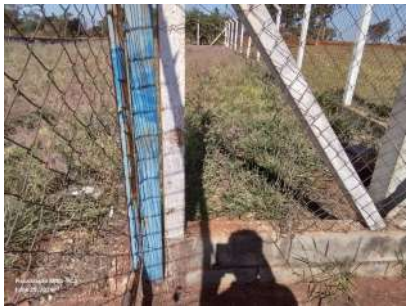
[RES-6.1] - A área não está devidamente cercada

Foto 3 - Abertura 1 junto ao portão de acesso.

Consertar abertura na  
tela do cercamento.

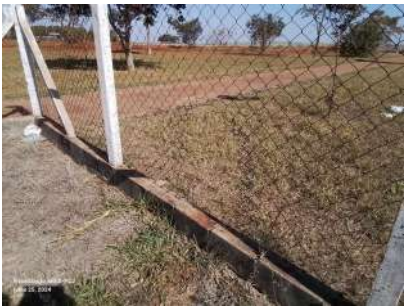
Foto 4 - Abertura 2 no cercamento.

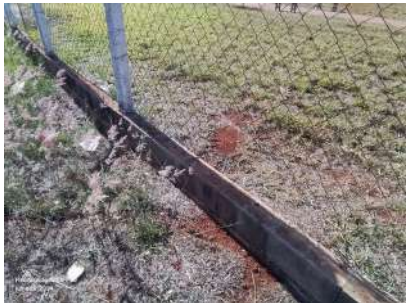
Foto 5 - Abertura 3 no cercamento.

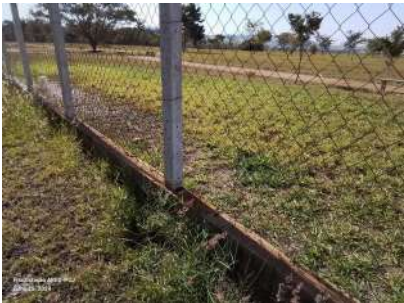
Foto 6 - Abertura 4 no cercamento.

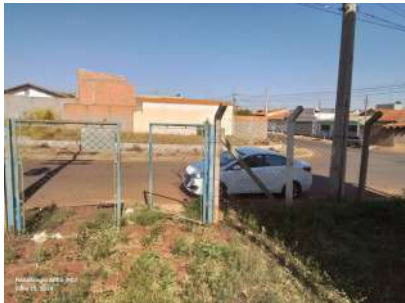
**[RES-6.1] - A área não está devidamente cercada**

Foto 3 - Portão de acesso.

Consertar o cercamento do reservatório.

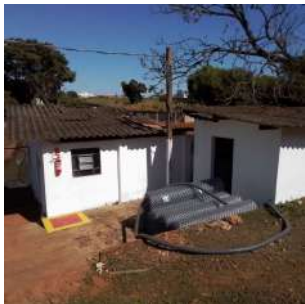
Foto 1 - Visão geral da elevatória. Observa-se alambrado estocado, para complementar o cercamento da área da ETA Davi.

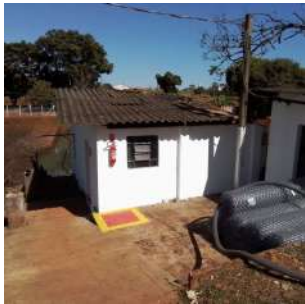
Foto 1 - A elevatória está sem porta.

| [EEA-4.10] Observações | Recomenda-se instalar porta no local para evitar vandalismo. A concessionária prevê a instalação. |

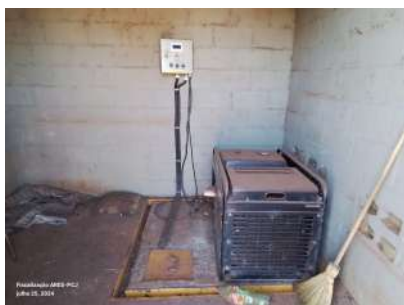
**Foto 5** - Gerador de energia desativado.

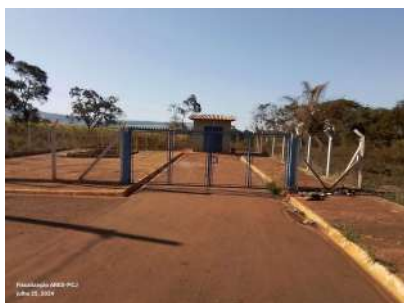
**Foto 1** - Portão de acesso.

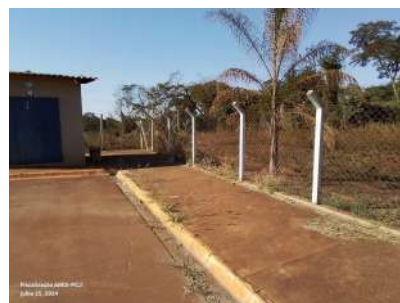
**Foto 2** - Cercamento da área.

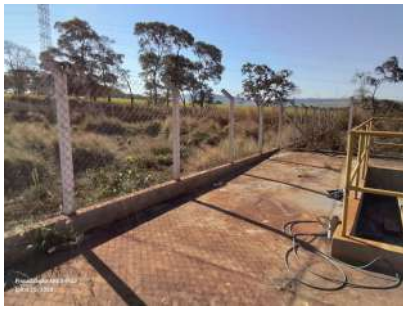
**Foto 3** - Cercamento da área.

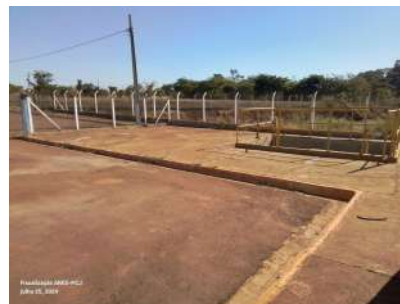
**Foto 2** - Acesso para manutenção.

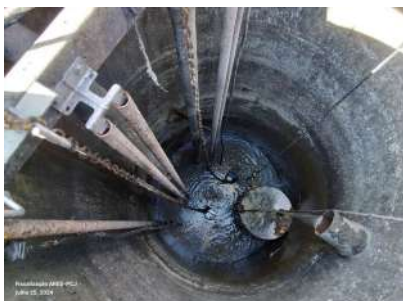
**Foto 1** - Dois conjuntos moto-bombas instalados.

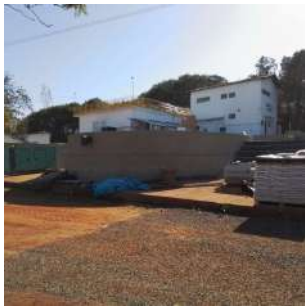
Foto 3 - Reservatórios e ETA Davi ao fundo.

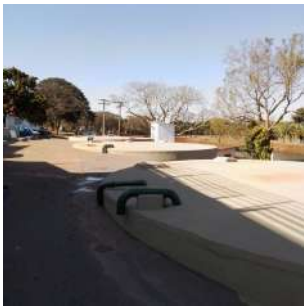
Foto 4 - Vista dos três reservatórios semienterrados.

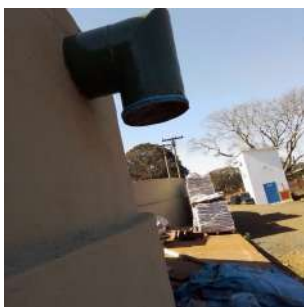
**Foto 1** - Telas de proteção no tubo extravasor.

**Foto 2** - Telas de proteção no tubo extravasor.

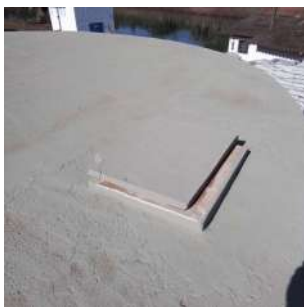
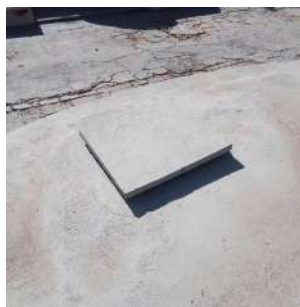
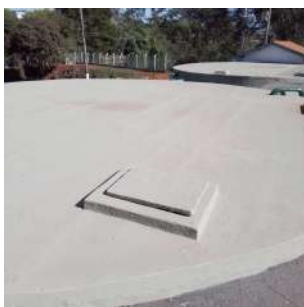
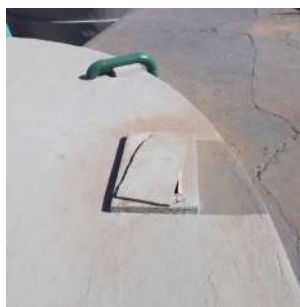
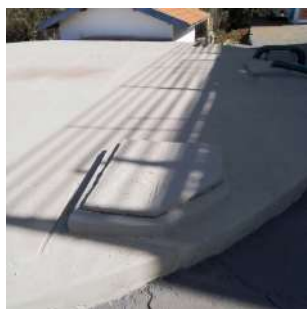
**Foto 1** - Tampa de inspeção de concreto.

**Foto 2** - Tampa de inspeção de concreto.

**Foto 3** - Tampa de inspeção de concreto.

**Foto 4** - Tampa de inspeção de concreto.

**Foto 5** - Tampa de inspeção de concreto.

**Foto 6** - Tampa de inspeção de concreto.

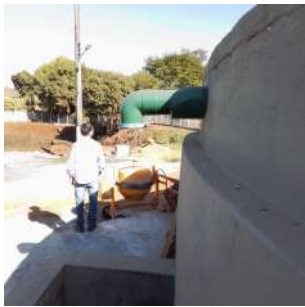
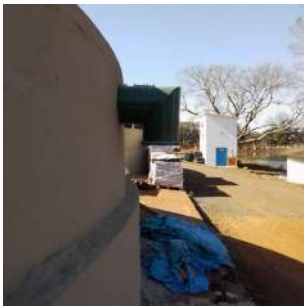
Foto 1 - Tubo extravasor em um dos reservatórios.

Foto 2 - Tubo extravasor em um dos reservatórios.

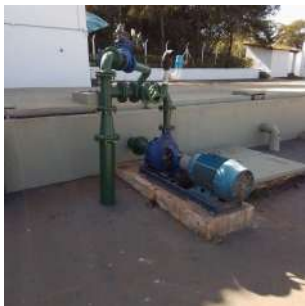
Foto 1 - Bomba da elevatória.

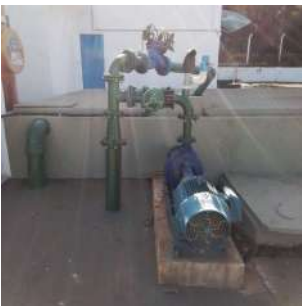
Foto 2 - Bomba da elevatória junto ao reservatório Blend.

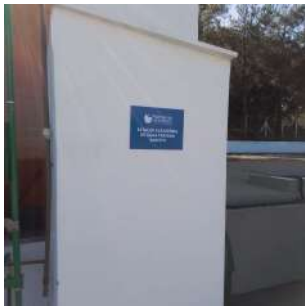
Foto 1 - Placa identificando a elevatória

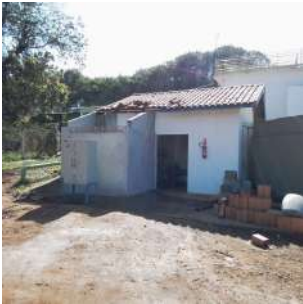
**Foto 1** - Visão geral da elevatória. Observa-se que está passando por reforma para ampliação.

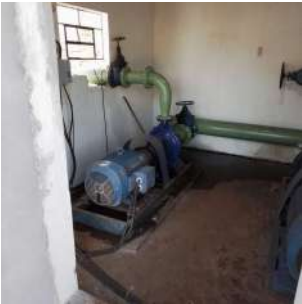
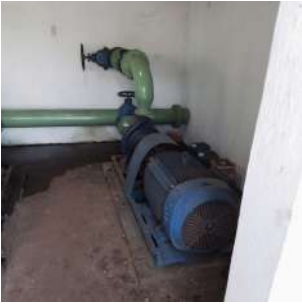
**Foto 2** - Interior da elevatória.

**Foto 3** - Interior da elevatória.

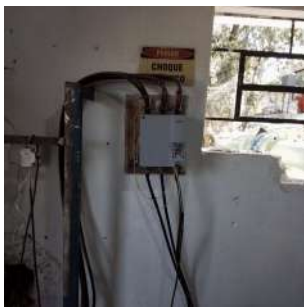
**Foto 4** - Soft Starter para partida das bombas.

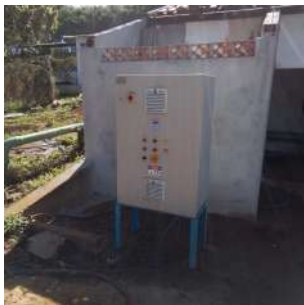
**Foto 6** - Painel de controle das bombas, que posteriormente será abrigado na ampliação em execução.

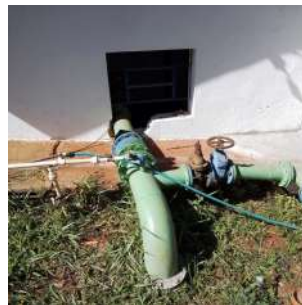
**Foto 7** - Tubulação de recalque na saída da elevatória.

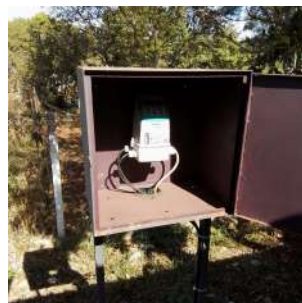
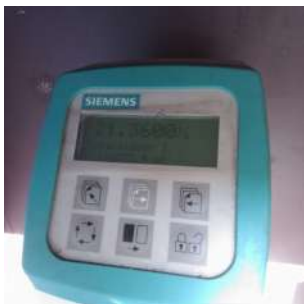
**Foto 8** - Display do macromedidor.

**Foto 9** - Display do macromedidor.

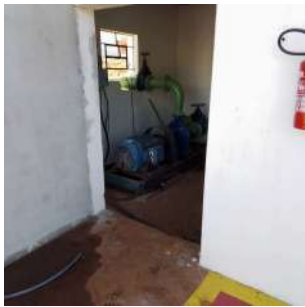
Foto 1 - Acesso para a elevatória.

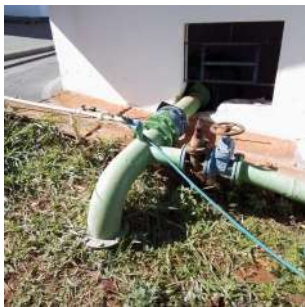
Foto 1 - Recalque das bombas.

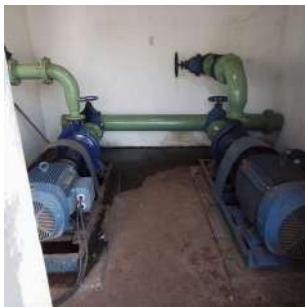
Foto 2 - Dois conjuntos motobombas instalados.

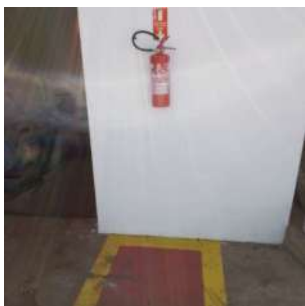
Foto 1 - Extintor de incêndio na elevatória.

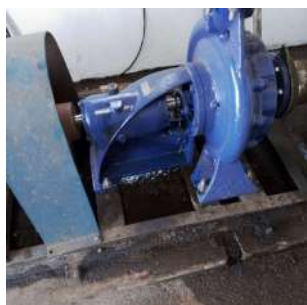
**Foto 1** - Lubrificação da gaxeta de uma das bombas.

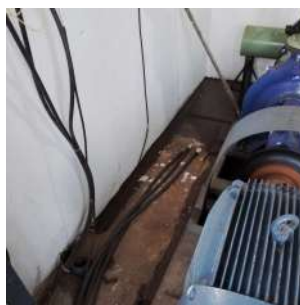
**Foto 2** - Canaleta no perímetro da elevatória, para escoar a água de lubrificação.

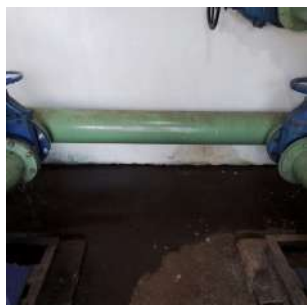
**Foto 3** - Canaleta para escoamento da água.

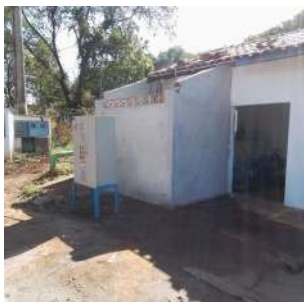
A elevatória está passando por reforma para melhor abrigar as instalações elétricas, como painéis de comando. Em relação a segurança, recomenda-se a instalação de porta para evitar vandalismo na elevatória.

**Foto 1** - A concessionária prevê a instalação de porta para segurança da elevatória.

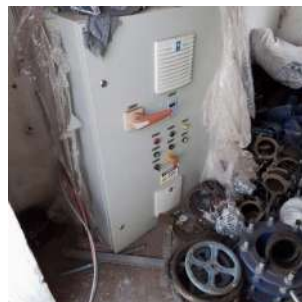
**Foto 2** - Painel que será instalado após a ampliação da elevatória.

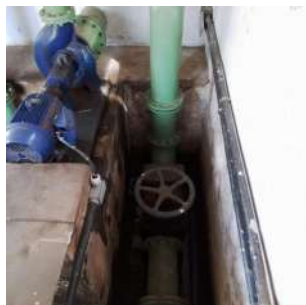
**Foto 1** - A água de lubrificação das gaxetas escoa para o nível inferior e é drenada por tubos para um dos poços de sucção da própria elevatória.

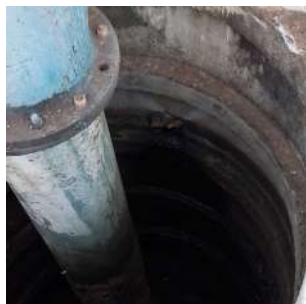
**Foto 3** - Tubos para drenagem da água que acumula na captação, encaminhando-a para um dos poços de sucção.

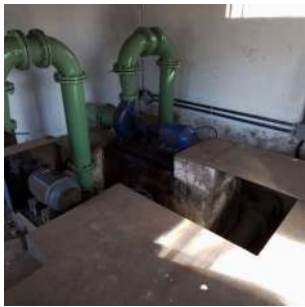
Apontamento [CSP-3.12] refere-se ao risco de queda verificado na elevatória.

Foto 1 - Existe risco de queda no local, devendo ser adequado para segurança dos colaboradores.

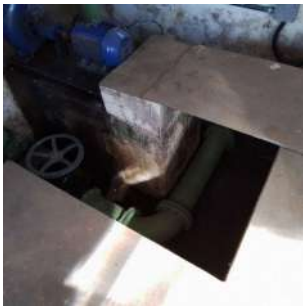
Foto 2 - Desnível acentuado na elevatória.

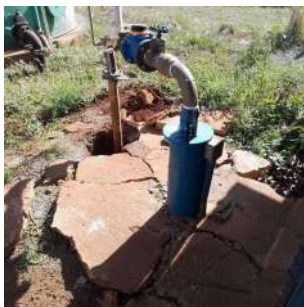
Existe laje de proteção, mas está rachada devido a reforma do poço. Refazer a laje de proteção.

**Foto 1** - Laje de concreto rachada.

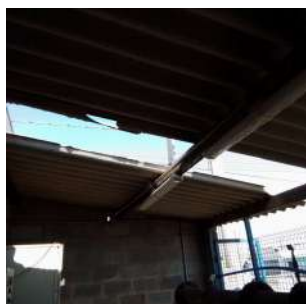
**Foto 1** - Ausência de telhas na elevatória.

| [EEA-4.10] Observações | Corrigir a cobertura da elevatória com substituição das telhas quebradas. |

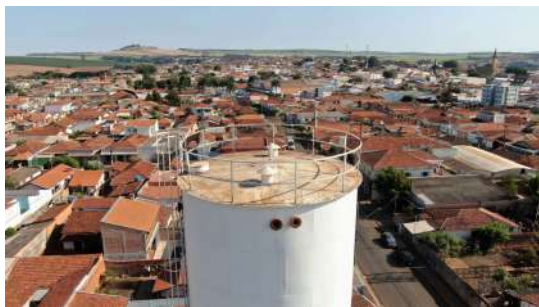
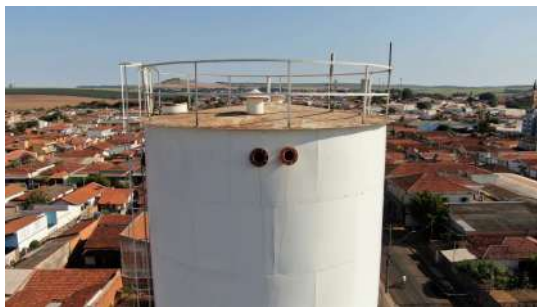
**[RES-6.7] - Inexistência de para-raios em reservatórios elevados**

**Foto 1** - Ausência de SPDA.

**Foto 2** - Ausência de SPDA.

Instalar SPDA completo no reservatório.

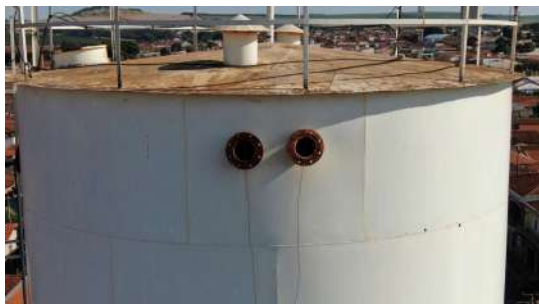
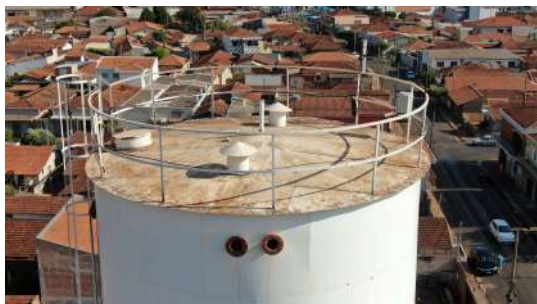
[RES-6.9] - Inexistência de telas de proteção contra entrada de insetos e pequenos animais nas tubulações de ventilação

**Foto 1** - Extravadores sem tela de proteção.

**Foto 2** - Extravadores sem tela de proteção.

Proteger aberturas do reservatório com telas anti insetos.

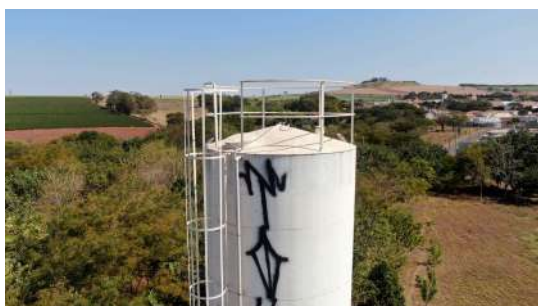
**[RES-6.7] - Inexistência de para-raios em reservatórios elevados**

**Foto 1** - Ausência de SPDA.

Instalar SPDA completo no reservatório.

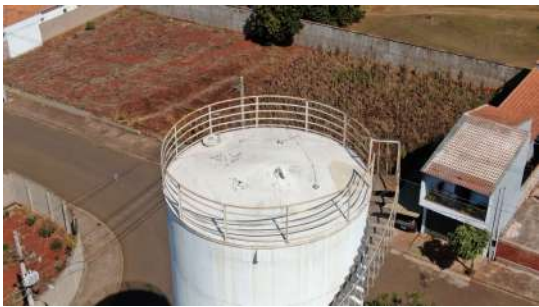
Foto 1 - Ausência de SPDA.

Instalar SPDA completo no reservatório.

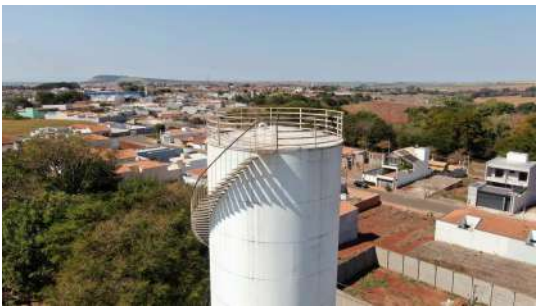
Foto 2 - Ausência de SPDA.

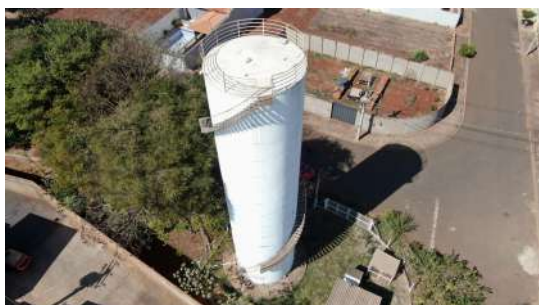
**Foto 1** - Ausência de tela de proteção no extravasor e respiro.

Proteger aberturas do reservatório com telas anti insetos.

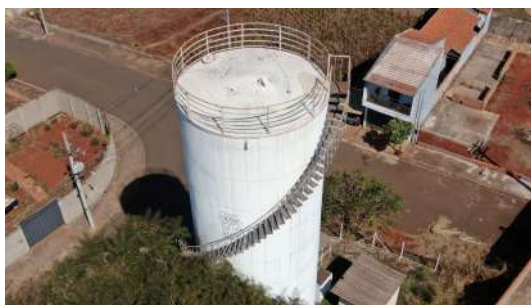
**Foto 2** - Ausência de tela de proteção no extravasor e respiro.

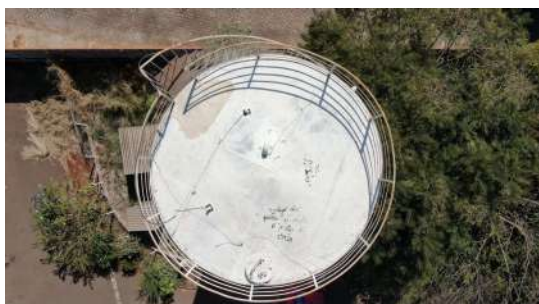
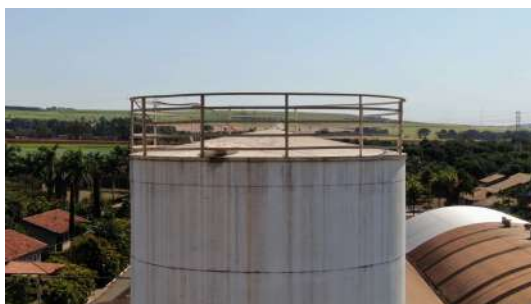
**Foto 1** - Tampa de inspeção.

**Foto 2** - Tampa de inspeção.

**Foto 3** - Tampa de inspeção.

Recomenda-se verificar e reforçar o travamento da tampa para evitar a abertura por terceiros não autorizados.

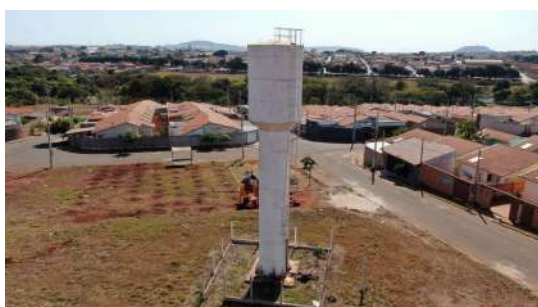
**Foto 1** - Guarda-corpo do reservatório.

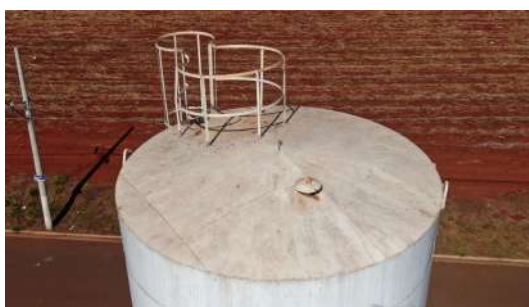
**Foto 2** - Guarda-corpo do reservatório.

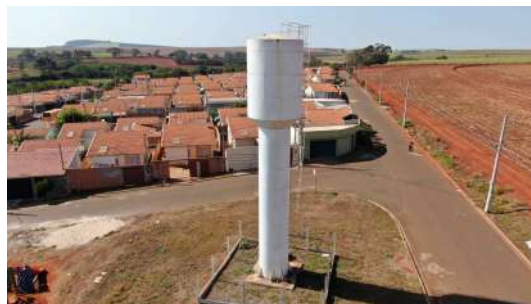
**Foto 2** - Ausência de SPDA.**[RES-6.9] - Inexistência de telas de proteção contra entrada de insetos e pequenos animais nas tubulações de ventilação****Não Conforme****[RES-6.9] Observações**Proteger aberturas do  
reservatório com telas  
anti insetos.**Fotos de [RES-6.9]**

**[RES-6.7] - Inexistência de para-raios em reservatórios elevados****Não Conforme****[RES-6.7] Observações**Instalar SPDA completo  
no reservatório.**Fotos de [RES-6.7]**

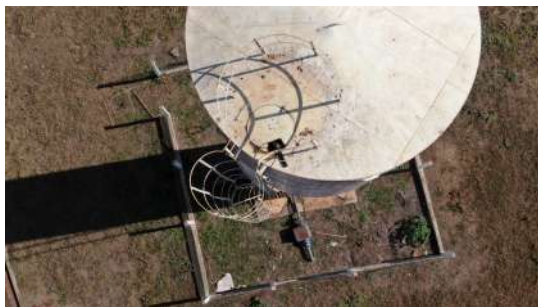
**Foto 1** - Tampa de inspeção com abertura para contaminação.

**Foto 3** - Extravisor sem tela de proteção.**[RES-6.10] - O reservatório não possui tampas de inspeção em boas condições****Não Conforme****[RES-6.10] Observações**Corrigir buraco na  
tampa de inspeção.**Fotos de [RES-6.10]**

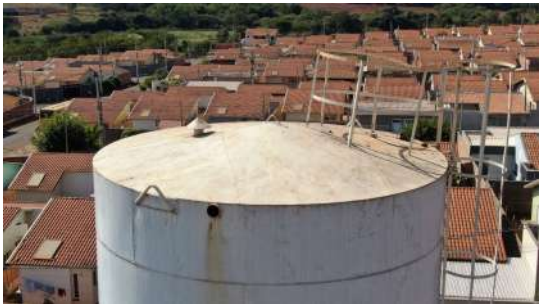
Foto 1 - Tubulação de ventilação no topo do reservatório.

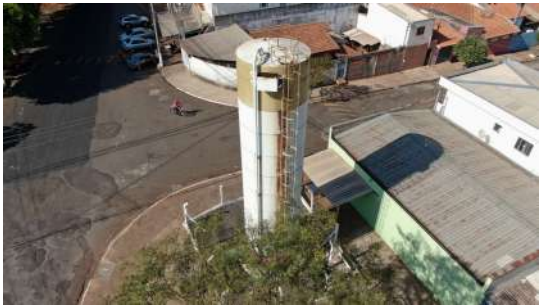
Foto 1 - Guarda-corpo do reservatório.

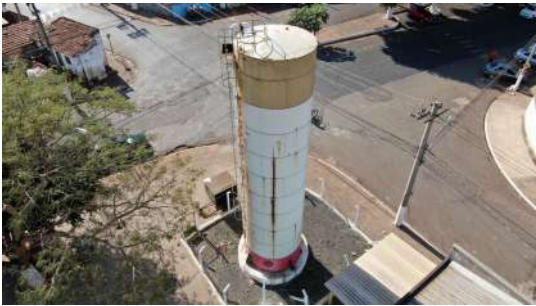
Foto 2 - Guarda-corpo do reservatório.

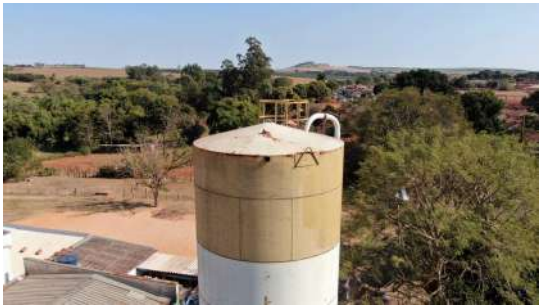
[RES-6.7] - Inexistência de para-raios em reservatórios elevados

Foto 1 - Ausência de SPDA.

Instalar SPDA completo no reservatório.

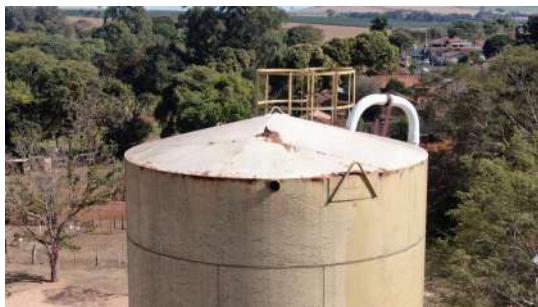
**Foto 1** - Extravasor sem tela de proteção.

Proteger aberturas do reservatório com telas anti insetos.

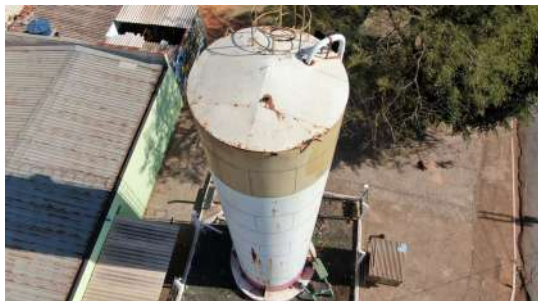
**Foto 3** - Entrada de tubulação no topo sem tela de proteção.

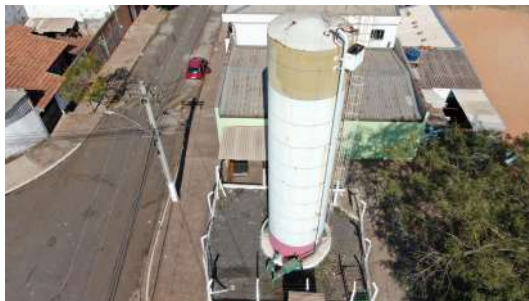
**Foto 4** - Caixa com boia aberta no topo e sem proteção contra contaminação.

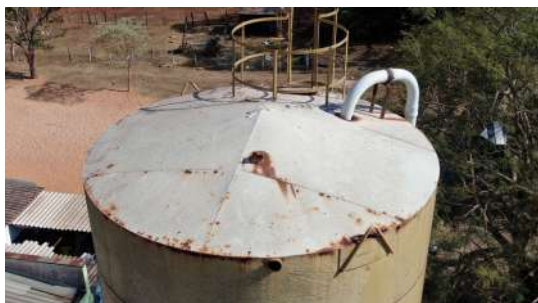
**Foto 1** - Tubo de ventilação.

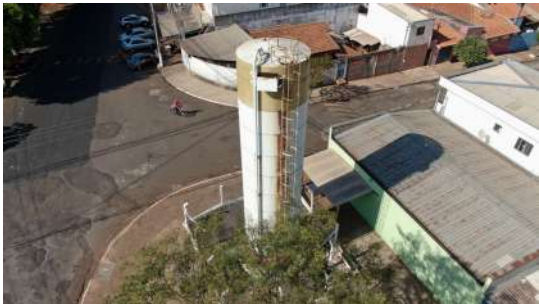
Foto 3 - Pontos de oxidação na lateral.
