**Relatório de Fiscalização 155/2024**

**RELATÓRIO DE FISCALIZAÇÃO TÉCNICA DOS SISTEMAS DE ÁGUA E ESGOTO DO MUNICÍPIO DE  
São José do Rio Pardo**PRESTADOR: **SAERP****Verificação de Não Conformidades**Americana, **Junho de 2024****1. IDENTIFICAÇÃO DO MUNICÍPIO E PRESTADOR****1.1 MUNICÍPIO**Prefeitura Municipal de **São José do Rio Pardo**

Em **26/06/2024** foram realizadas inspeções de campo nos subsistemas de **água** para verificação de Não Conformidades, conforme Resolução ARES-PCJ nº 48 de 28/02/2014.

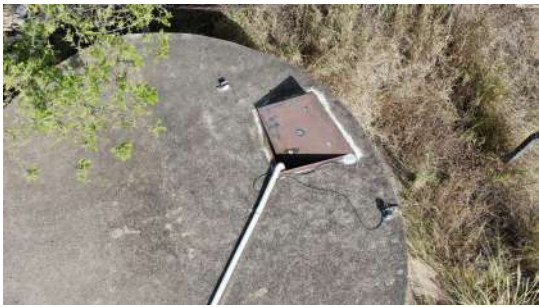
**Foto 1** - Tampa de inspeção em más condições e aberta no Reservatório Boa Vista do Leste em São José do Rio Pardo

| [RES-6.10] Observações | Trocar tampa de inspeção e mantê-la fechada |

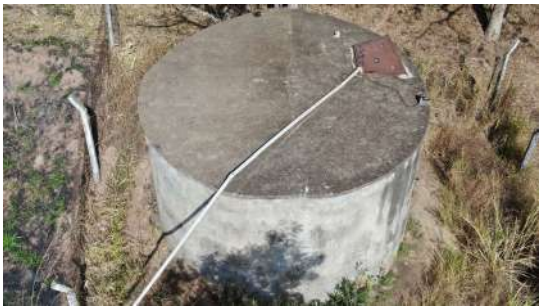
| [RES-6.12] - Reservatório sem tubo extravasor | Não Conforme |

**Foto 1** - Reservatório sem tubo extravasor no Reservatório Boa Vista do Leste em São José do Rio Pardo

| [RES-6.12] Observações | Necessário incluir tubo extravasor de água no reservatório |

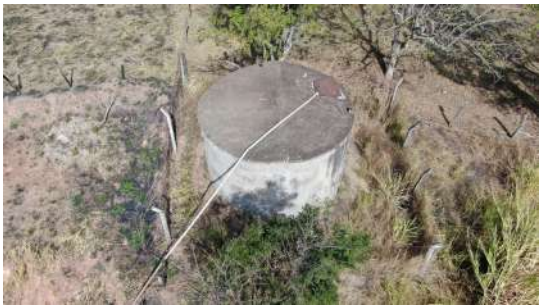
**[RES-6.13] - Reservatório sem tubulação de ventilação**

**Foto 1** - Reservatório sem tubulação de ventilação no Reservatório Boa Vista do Leste em São José do Rio Pardo

Instalar tubulação de ventilação com redes de proteção para impedir entrada de insetos e manter fechado a tampa de inspeção

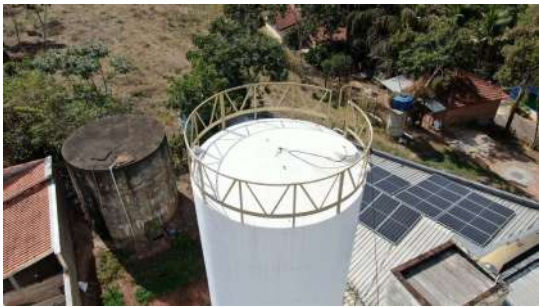
| [RES-6.7] - Inexistência de para-raios em reservatórios elevados | Não Conforme |

**Foto 1** - Inexistência de para-raios no Reservatório São domingos 2 em São José do Rio Pardo

| [RES-6.7] Observações | Instalar para-raio no reservatório elevado |

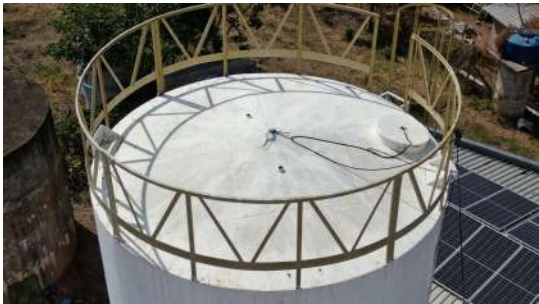
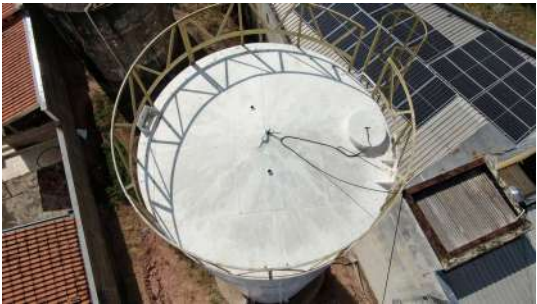
**[RES-6.9] - Inexistência de telas de proteção contra entrada de insetos e pequenos animais nas tubulações de ventilação**

**Foto 1** - Inexistência de telas de proteção nas aberturas do Reservatório São domingos 2 em São José do Rio Pardo

**Foto 2** - Inexistência de telas de proteção nas aberturas do Reservatório São domingos 2 em São José do Rio Pardo

Colocar tela de proteção nas aberturas na estrutura do reservatório

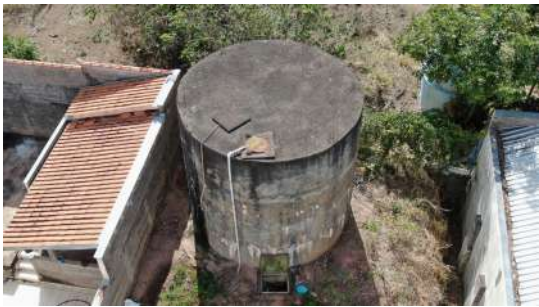
**Foto 1** - Guarda-corpos inadequados do Reservatório São Domingos 1 em São José do Rio Pardo

| [RES-6.4] Observações | Instalar guarda-corpos e escada de acordo com normas de segurança |

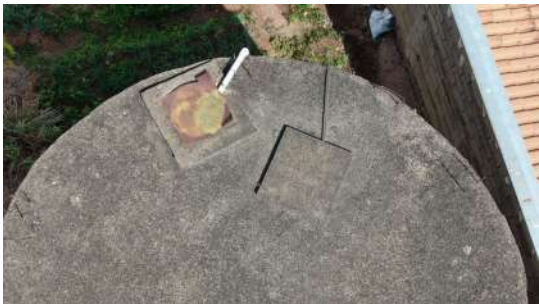
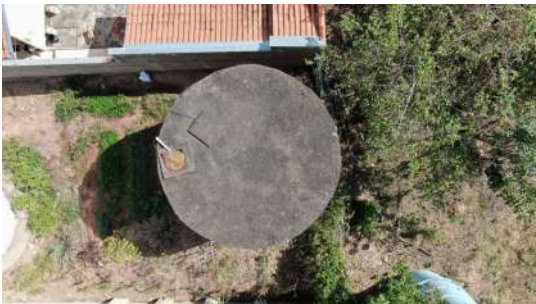
**Foto 1** - Tampa de inspeção em condições inadequadas do Reservatório São Domingos 1 em São José do Rio Pardo

**Foto 2** - Tampa de inspeção em condições inadequadas do Reservatório São Domingos 1 em São José do Rio Pardo

| [RES-6.10] Observações | Trocar tampa de inspeção e mantê-la fechada e sem aberturas que poderiam causar contaminação da água tratada |

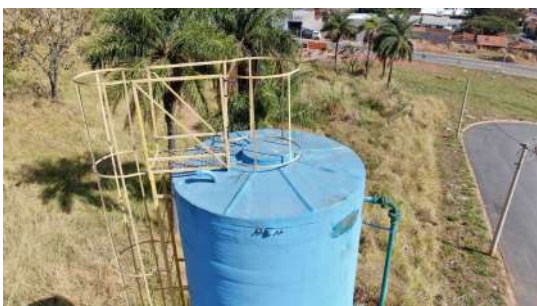
**[RES-6.7] - Inexistência de para-raios em reservatórios elevados**

**Foto 1** - Inexistência de para-raios no  
Reservatório Mano Merli em São José do Rio  
Pardo

Instalar para-raios no  
reservatório elevado

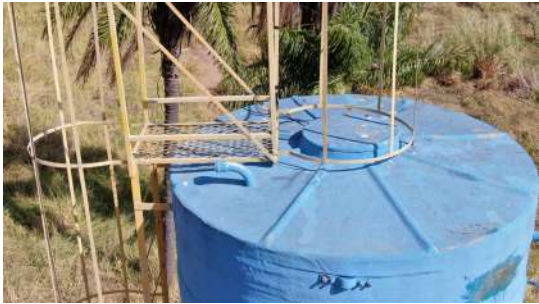
Não foi possível pelas  
fotos verificar a  
existência de telas de  
proteção na tubulação  
de ventilação

**Foto 1** - Tubulação de ventilação no Reservatório  
Mano Merli em São José do Rio Pardo

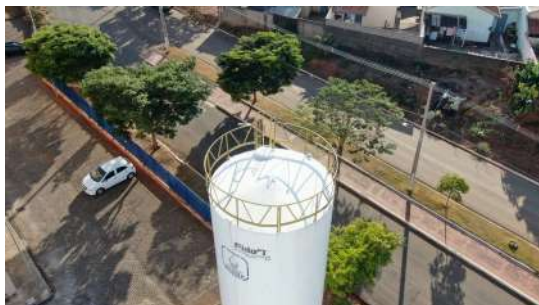
[RES-6.7] - Inexistência de para-raios em reservatórios elevados

**Foto 1** - Inexistência de para-raios do Reservatório da ETEC em São José do Rio Pardo

Instalar para-raios no reservatório elevado

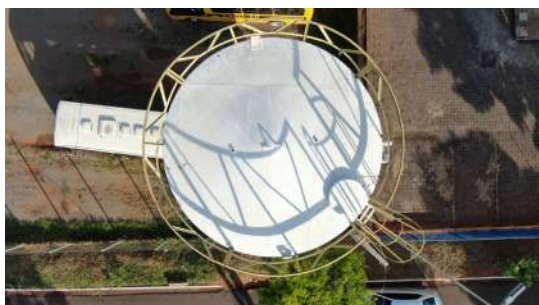
**[RES-6.9] - Inexistência de telas de proteção contra entrada de insetos e pequenos animais nas tubulações de ventilação**

**Foto 1** - Inexistência de telas de proteção nas aberturas superiores do Reservatório da ETEC em São José do Rio Pardo

Instalar telas de proteção em todas as aberturas na estrutura do reservatório

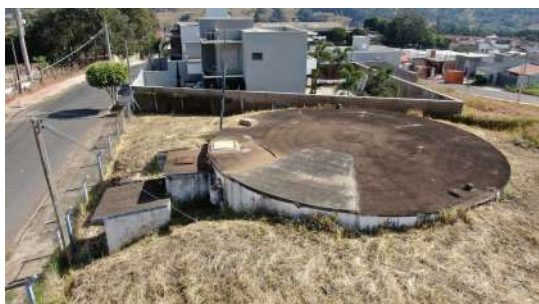
**[RES-6.13] - Reservatório sem tubulação de ventilação**

**Foto 1** - Ausência de tubulação de ventilação no Reservatório Vila Formoso 2 em São José do Rio Pardo

Instalar tubulação de ventilação com redes de proteção para impedir entrada de insetos

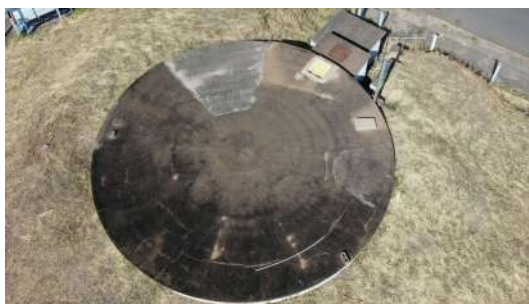
**Foto 2** - Ausência de tubulação de ventilação no Reservatório Vila Formoso 2 em São José do Rio Pardo

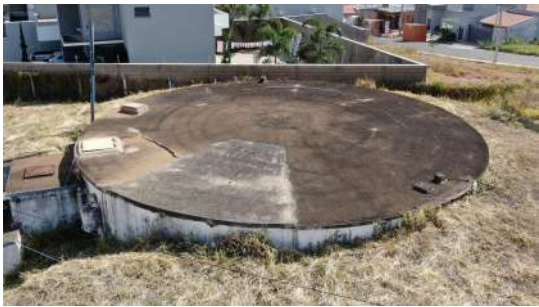
**[RES-6.14] - Ausência de manutenção, limpeza, conservação e segurança**

Foto 1 - Rachaduras na estrutura do Reservatório  
Vila Formoso 2 em São José do Rio Pardo

Fazer manutenção e sanar rachaduras na estrutura do reservatório

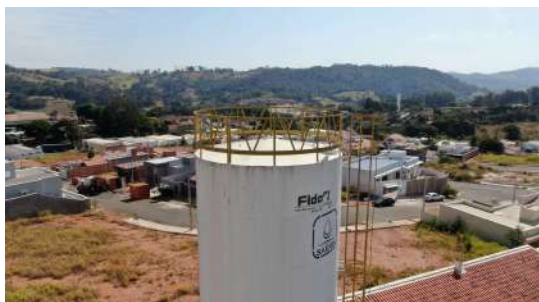
[RES-6.7] - Inexistência de para-raios em reservatórios elevados

**Foto 1** - Inexistência de para-raios no Reservatório Vila Formosa 1 em São José do Rio

Pardo

Instalar para-raios em  
reservatórios elevados

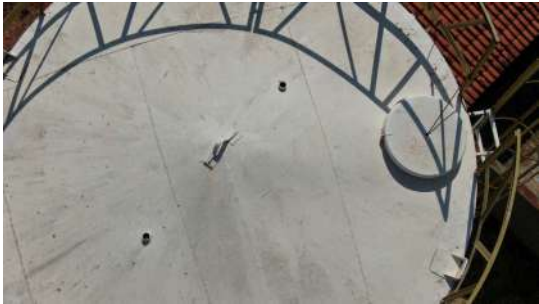
Foto 1 - Inexistência de telas de proteção no Reservatório Vila Formosa 1 em São José do Rio Pardo

Instalar telas de proteção em todas as aberturas na estrutura do reservatório

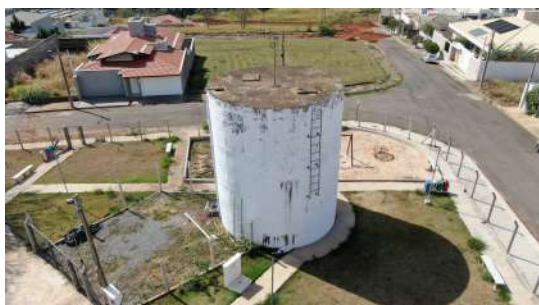
**Foto 1** - Guarda-corpos inadequadas no  
Reservatório Margarida em São José do Rio Pardo

Colocar sistema de proteção contra quedas adequadas de acordo com normas de SST

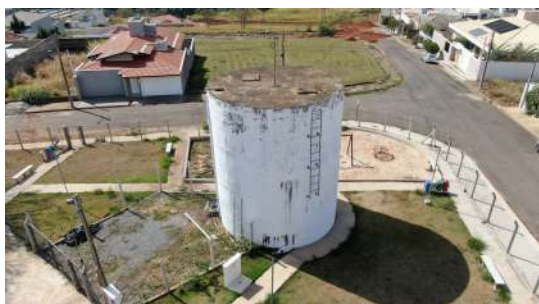
**[RES-6.7] - Inexistência de para-raios em reservatórios elevados**

**Foto 1** - Ausência de Para-raios no Reservatório  
Margarida em São José do Rio Pardo

Instalar para-raio em reservatório elevado

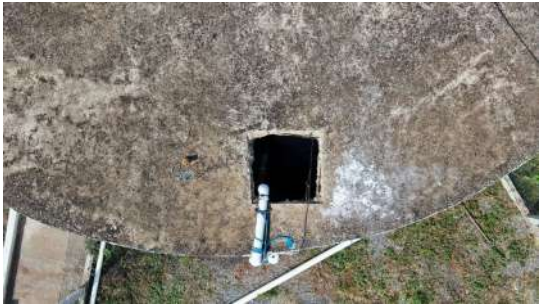
**[RES-6.10] - O reservatório não possui tampas de inspeção em boas condições**

**Foto 1** - Ausência de tampa de inspeção no  
Reservatório Margarida em São José do Rio Pardo

Instalar tampa de  
inspeção e mantê-la  
fechada

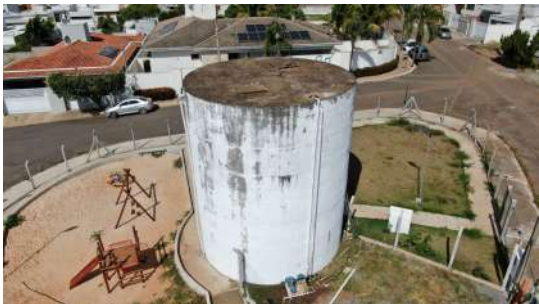
[RES-6.13] - Reservatório sem tubulação de ventilação

**Foto 1** - Ausência de tubulação de ventilação no  
Reservatório Margarida em São José do Rio Pardo

Instalar tubulação de  
ventilação com redes  
de proteção para  
impedir entrada de  
insetos

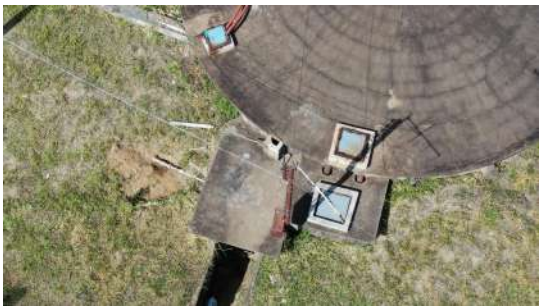
**Foto 1** - Tampas de inspeção no Reservatório São Roque 2 em São José do Rio Pardo

**[RES-6.10] Observações** Manter tampas de inspeção totalmente fechadas

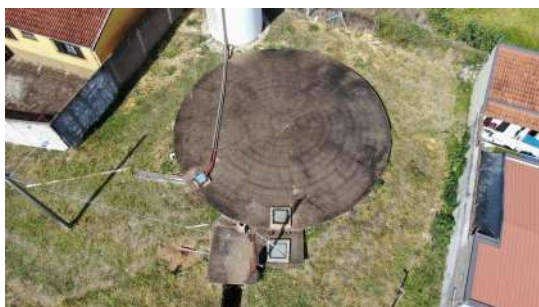
**[RES-6.13] - Reservatório sem tubulação de ventilação****Não Conforme****[RES-6.13] Observações**

**Foto 1** - Reservatório São Roque 2 em São José do Rio Pardo

Instalar tubulação de ventilação com redes de proteção para impedir entrada de insetos

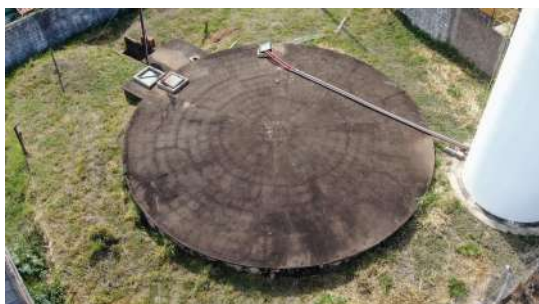
**[RES-6.14] - Ausência de manutenção, limpeza, conservação e segurança****Não Conforme****[RES-6.14] Observações**

**Foto 1** - Rachaduras na estrutura do Reservatório São Roque 2 em São José do Rio Pardo

Fazer manutenção do reservatório para sanar a rachaduras na estrutura do reservatório

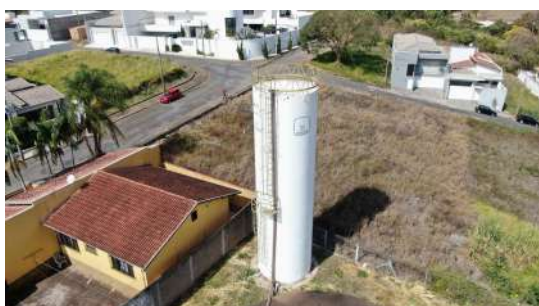
**[RES-6.7] - Inexistência de para-raios em reservatórios elevados**

**Foto 1** - Inexistência de para-raios no Reservatório São Roque 1 em São José do Rio Pardo

Instalar para-raios no reservatório elevado

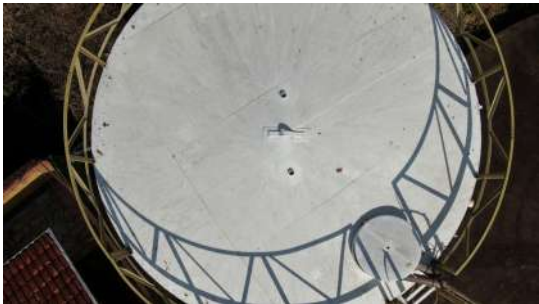
**[RES-6.9] - Inexistência de telas de proteção contra entrada de insetos e pequenos animais nas tubulações de ventilação**

**Foto 1** - Ausência de telas de proteção nas aberturas na estrutura do Reservatório São Roque 1 em São José do Rio Pardo

Colocar telas de proteção em todas as aberturas na estrutura do reservatório

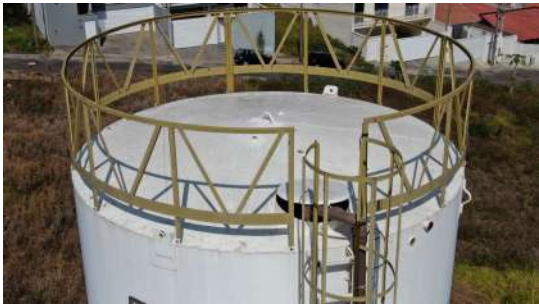
[RES-6.10] - O reservatório não possui tampas de inspeção em boas condições

**Foto 1** - Tampa de inspeção inadequada no Reservatório São Roque 1 em São José do Rio Pardo

Manter tampas de inspeção totalmente fechadas

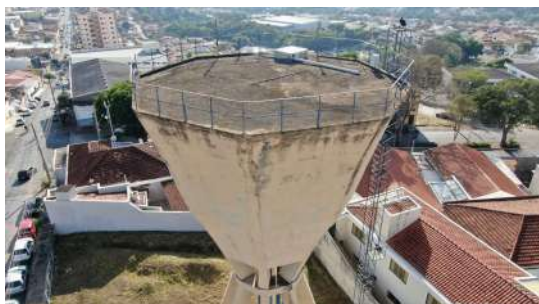
**Foto 1** - Reservatório Chuveirão em São José do Rio Pardo

Instalar guarda-corpo e escadas de acordo com normas de segurança

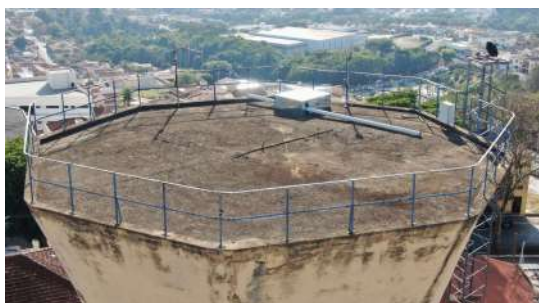
**[RES-6.7] - Inexistência de para-raios em reservatórios elevados**

**Foto 1** - Ausência de Para-raios no Reservatório Chuveirão em São José do Rio Pardo

Instalar para-raio em reservatório elevado

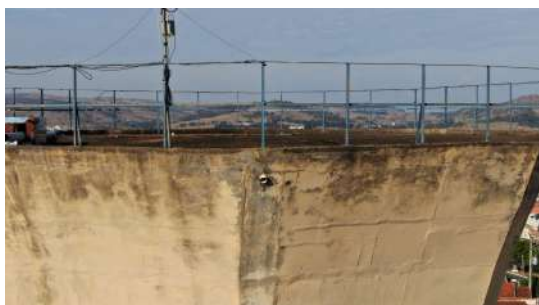
**[RES-6.13] - Reservatório sem tubulação de ventilação**

**Foto 1** - Tubulação de ventilação no Reservatório  
Chuveirão em São José do Rio Pardo

Necessário colocar telas de proteção em todas as aberturas na estrutura do reservatório

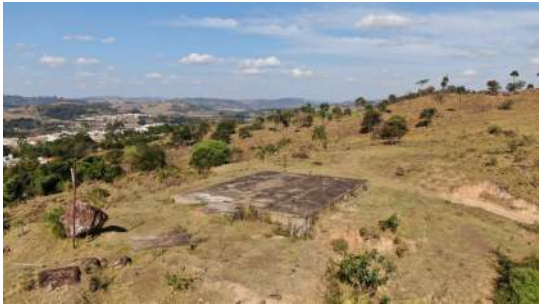
| [RES-6.1] - A área não está devidamente cercada | Não Conforme |

**Foto 1** - Ausência de cerca no Reservatório Maria Boaro em São José do Rio Pardo

| [RES-6.1] Observações | Colocar cerca ao redor do reservatório para impedir o acesso de terceiros |

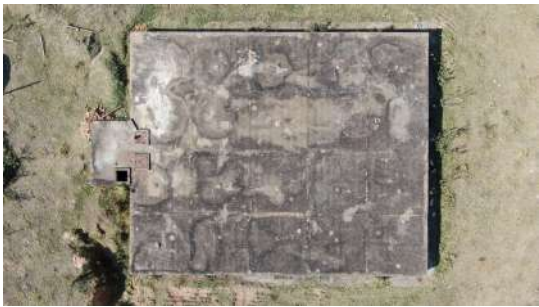
**Foto 1** - Ausencia de telas de proteção nas aberturas na estrutura do Reservatório Maria Boaro em São José do Rio Pardo

| [RES-6.9] Observações | Colocar telas de proteção em todas as aberturas na estrutura do reservatório |

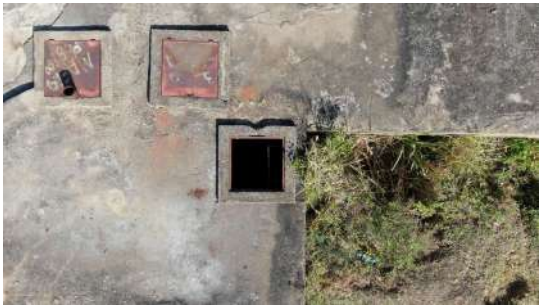
[RES-6.10] - O reservatório não possui tampas de inspeção em boas condições

**Foto 1** - Ausência de tampa de inspeção no Reservatório Maria Boaro em São José do Rio Pardo

Colocar tampa de inspeção e mantê-la fechada

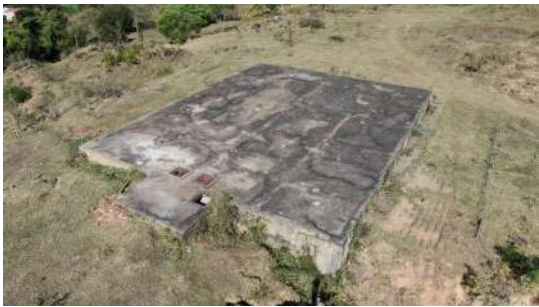
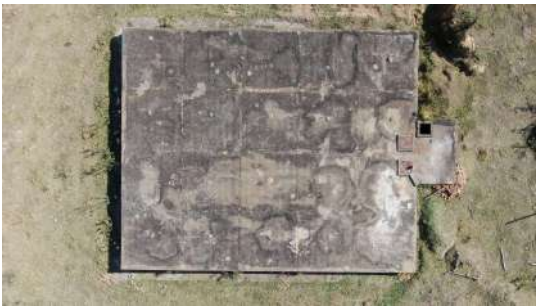
Foto 1 - Reservatório Maria Boaro em São José do Rio Pardo

Foto 2 - Reservatório Maria Boaro em São José do Rio Pardo

Retirar materiais de construção e providenciar o corte da grama ao redor do reservatório

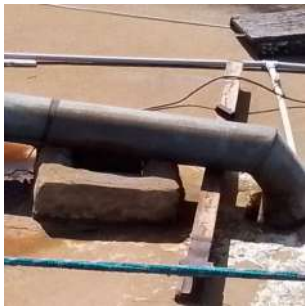
Foto 1 - Abertura na estrutura do reservatório sem telas de proteção no Reservatório da ETA João de Souza em São José do Rio Pardo

| [RES-6.9] Observações | Providenciar telas de proteção em todas as aberturas na estrutura do reservatório |

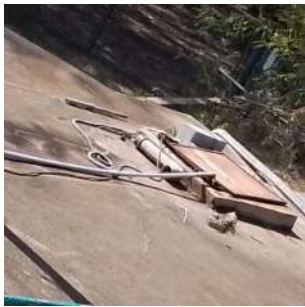
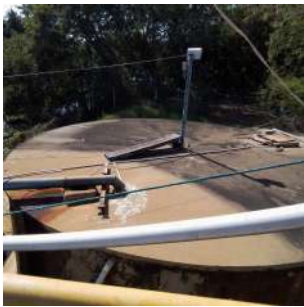
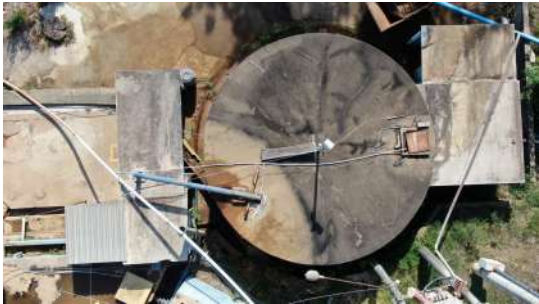
| [RES-6.10] - O reservatório não possui tampas de inspeção em boas condições | Não Conforme |

**Foto 1** - Tampas de inspeção em más condições no Reservatório da ETA João de Souza em São José do Rio Pardo

**Foto 2** - Tampas de inspeção em más condições no Reservatório da ETA João de Souza em São José do Rio Pardo

**Foto 3** - Tampas de inspeção em más condições no Reservatório da ETA João de Souza em São José do Rio Pardo

| [RES-6.10] Observações | Trocar tampas de inspeção e mantê-la fechada |

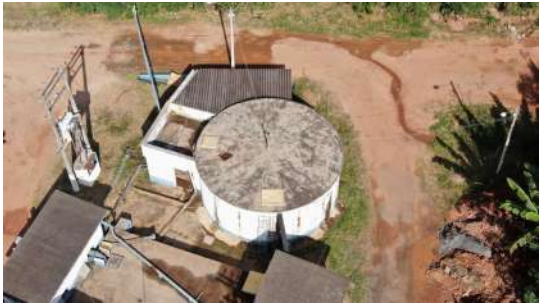
**Foto 1** - Tampa de inspeção em condição inadequada no Reservatório ETA Santo Antônio em  
São José do Rio Pardo

| [RES-6.10] Observações | Trocar tampa de inspeção |

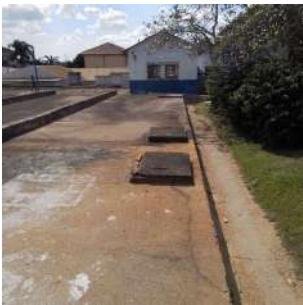
Foto 1 - Tampas de inspeção inadequadas no Reservatório da ETA Central I em São José do Rio

Pardo

| [RES-6.10] Observações | Trocar tampa de inspeção para que cubra totalmente a abertura do reservatório |

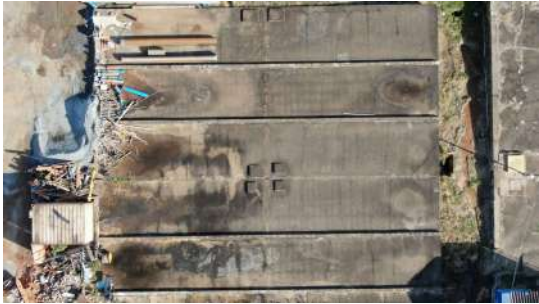
Fotos de [RES-6.14]

Foto 1 - Materiais estranhos a operação no Reservatório da ETA Central I em São José do Rio Pardo

| [RES-6.14] Observações | Retirar materiais estranho a operação no perímetro do reservatório e descartá-los adequadamente. |

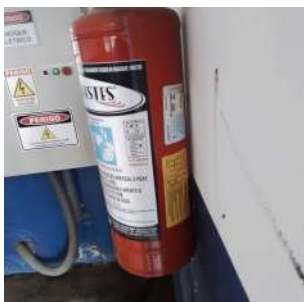
Fotos de [ETA-5.14]

Não Conforme

**Foto 1** - Extintor de incêndio com validade expirada da ETA Central em São José do Rio Pardo

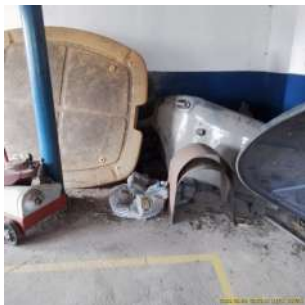
Foto 1 - Materiais estranhos a operação da ETA Central em São José do Rio Pardo

Retirar os materiais estranhos a operação e descarta-los adequadamente. Manter tanque de produtos químicos tampados e verificar se o material do tanque é adequado para locais externos.

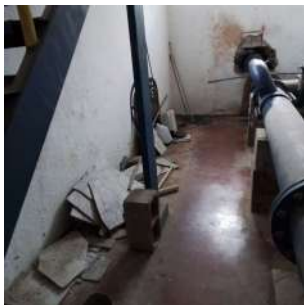
Foto 2 - Materiais estranhos a operação da ETA Central em São José do Rio Pardo

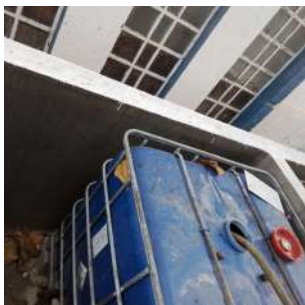
Foto 3 - Produtos químicos em tanque sem tampa e na parte externa. Materiais estranhos a operação da ETA Central em São José do Rio Pardo

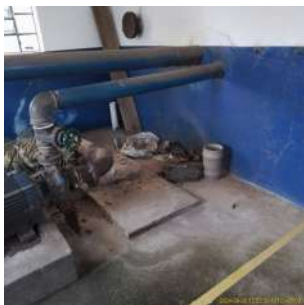
Foto 4 - Materiais estranhos a operação da ETA Central em São José do Rio Pardo

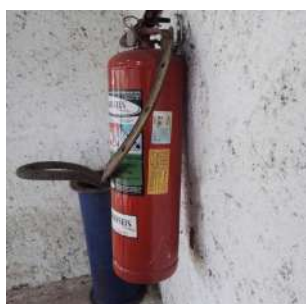
## Fotos de [CSP-3.11]

**Foto 1** - Extintor com validade expirada na Captação Santo Antônio em São José do Rio Pardo

| [CSP-3.11] Observações | Providenciar revisão dos extintores de acordo com o nível, seguindo normas de segurança |

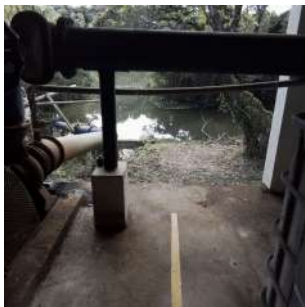
Fotos de [CSP-3.12]

Foto 1 - Captação Santo Antônio em São José do Rio Pardo

Providenciar guarda-corpos entre a captação e o corpo d'água

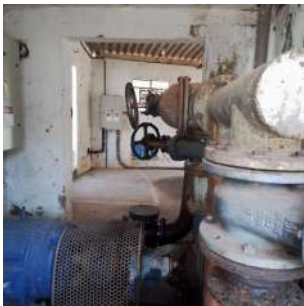
Foto 1 - Entrada da ETA Santo Antônio em São José do Rio Pardo

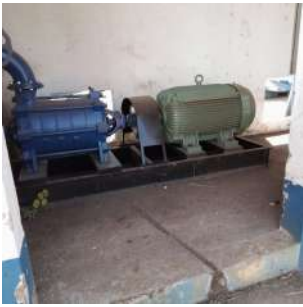
Foto 2 - Bombas na ETA Santo Antônio em São José do Rio Pardo

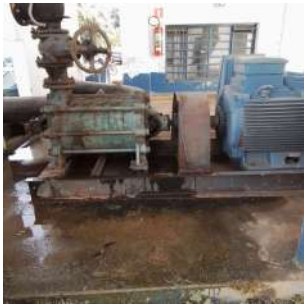
Foto 3 - Bombas na ETA Santo Antônio em São José do Rio Pardo

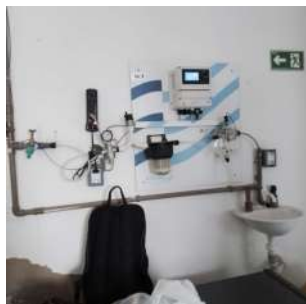
**Foto 12** - Lava-olhos da ETA Santo Antônio em São José do Rio Pardo

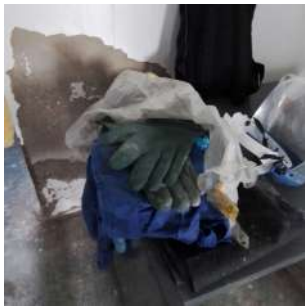
**Foto 14** - EPIs dos operadores da ETA Santo Antônio em São José do Rio Pardo

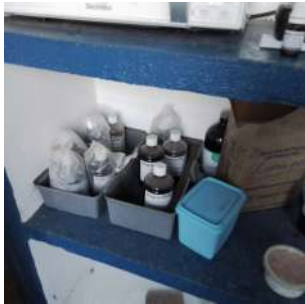
**Foto 16** - Laboratório da ETA Santo Antônio em São José do Rio Pardo

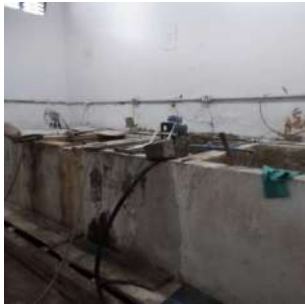
**Foto 17** - Laboratório da ETA Santo Antônio em São José do Rio Pardo

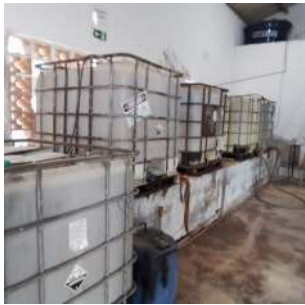
**Foto 18** - Tanques de preparo de produtos químicos na ETA Santo Antônio em São José do Rio Pardo

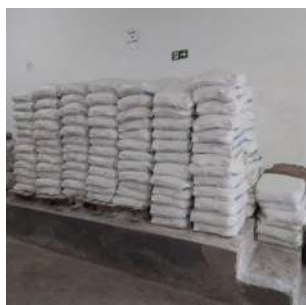
**Foto 1** - Produtos químicos utilizados na ETA  
Santo Antônio em São José do Rio Pardo

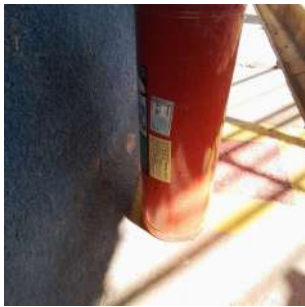
**Foto 1** - Extintor de incêndio com validade  
expirada na ETA Santo Antônio em São José do  
Rio Pardo

Providenciar  
manutenção de acordo  
nível e normas de  
segurança

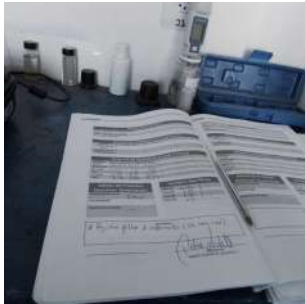
**Foto 1** - Controle de Parâmetros de processo na  
ETA Santo Antônio em São José do Rio Pardo

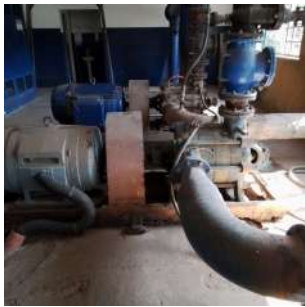
Foto 1 - Captação Central em São José do Rio Pardo

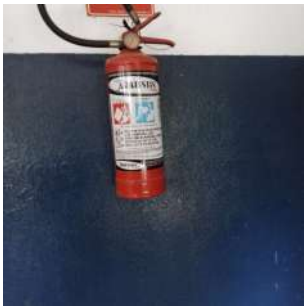
Foto 2 - Extintor de incêndio na Captação Central em São José do Rio Pardo

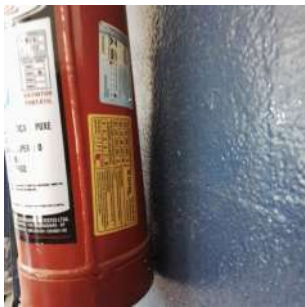
**Foto 1** - Extintor de incêndio com validade expirada na Captação Central em São José do Rio Pardo

Providenciar revisão dos extintores de acordo com o nível, seguindo normas de segurança

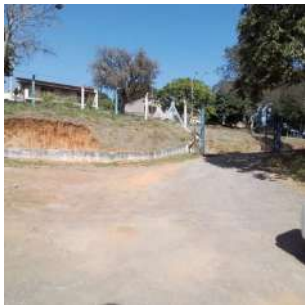
Foto 1 - Entrada da ETA João de Souza em São José do Rio Pardo

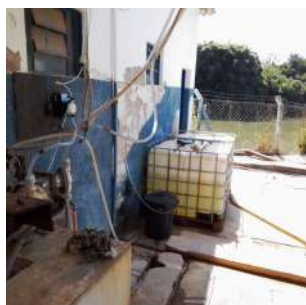
| [ETA-5.11] Observações | Os tanques que armazenam produto químico para ficarem exposto no ambiente externo devem ser próprios para este ambiente. |

**Foto 1** - Tanque de armazenamento de produto químico exposto ao ambiente externo na ETA João de Souza em São José do Rio Pardo

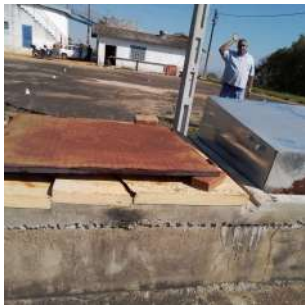
Foto 1 - Tampa de inspeção inadequada no Reservatório Cassucci II em São José do Rio Pardo

| [RES-6.10] Observações | Trocar tampa de inspeção e mantê-la fechada |

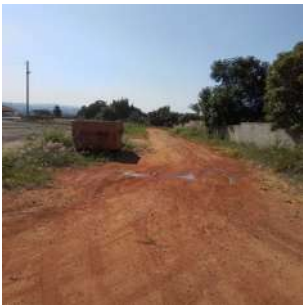
| [ETA-5.0] Observações | não há floculacao |

**Foto 1** - Entrada da ETA Cassucci em São José do Rio Pardo

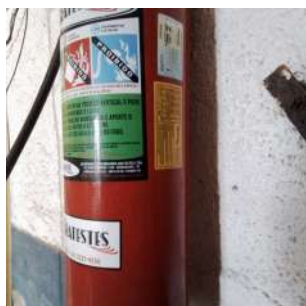
**Foto 1** - Extintor de incêndio com prazo vencido  
na ETA Cassucci em São José do Rio Pardo

| [ETA-5.14] Observações | Providenciar manutenção de acordo nível e normas de segurança |

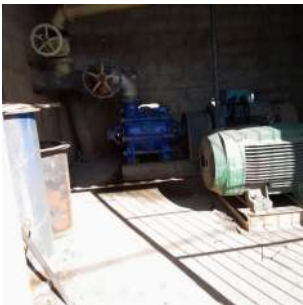
Foto 5 - Materiais estranhos à operação naCaptação Sylos em São José do Rio Pardo

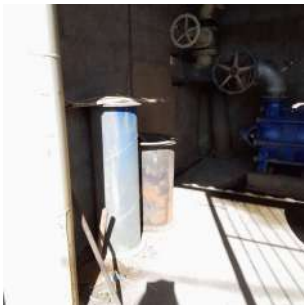
Foto 6 - Materiais estranhos à operação naCaptação Sylos em São José do Rio Pardo

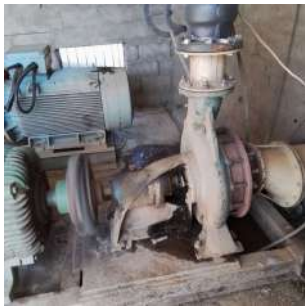
**Foto 7** - Drenagem inadequada da água de lubrificação de gaxetas na Captação Sylos em São José do Rio Pardo

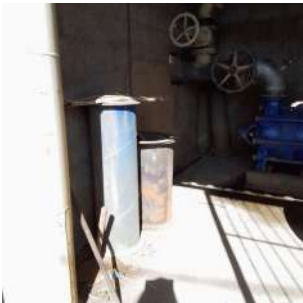
**Foto 1** - Materiais estranhos à operação na Captação Sylos em São José do Rio Pardo

| [CSP-3.14] Observações | Retirar materiais estranhos a operação e descartá-los adequadamente |

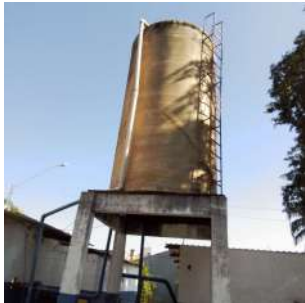
**Foto 1** - Guarda-corpo inadequado no Reservatório da ETA Domingos de Syllos em São José do Rio Pardo

| [RES-6.4] Observações | Instalar guarda-corpo e escada de acordo com normas de segurança |

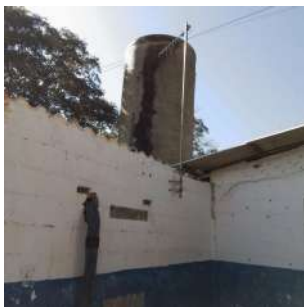
| [RES-6.7] - Inexistência de para-raios em reservatórios elevados | Não Conforme |

**Foto 1** - Ausência de para-raios do Reservatório da ETA Domingos de Syllos em São José do Rio Pardo

| [RES-6.7] Observações | Instalar para-raio em reservatório elevado |

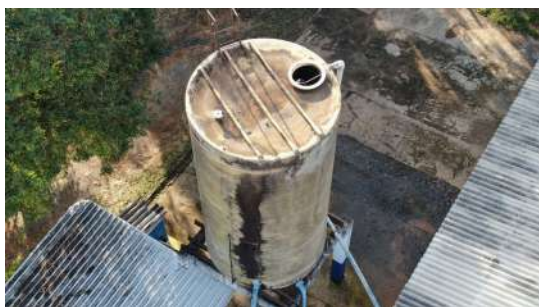
**[RES-6.9] - Inexistência de telas de proteção contra entrada de insetos e pequenos animais nas tubulações de ventilação**

**Foto 1** - Inexistência de telas de proteção no Reservatório da ETA Domingos de Syllos em São José do Rio Pardo

Colocar telas em todas as aberturas da estrutura do reservatório

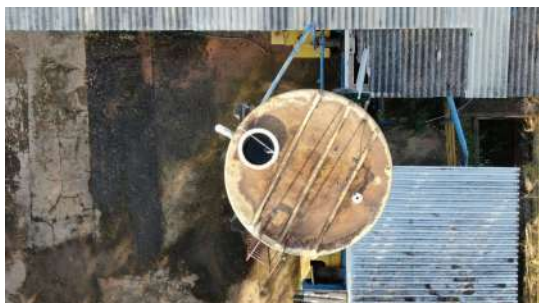
**[RES-6.10] - O reservatório não possui tampas de inspeção em boas condições**

**Foto 1** - Ausência de tampa de inspeção no Reservatório da ETA Domingos de Syllos em São José do Rio Pardo

Colocar tampa de inspeção e mantê-la fechada

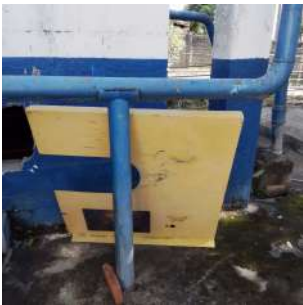
**Foto 1** - Materiais estranhos à operação no Reservatório da ETA Domingos de Syllos em São José do Rio Pardo

| [RES-6.14] Observações | Retirar materiais estranhos à operação e descarta-los adequadamente |

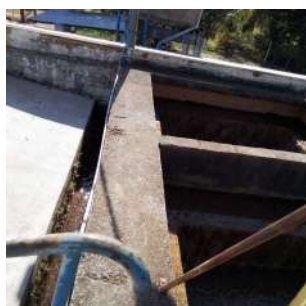
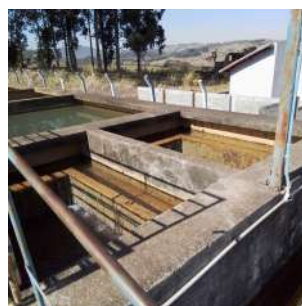
**[ETA-5.12] - Existência de locais sem guarda-corpos ou escadas adequadas****Não Conforme****[ETA-5.12] Observações**

**Foto 1** - Filtros e decantadores na ETA Sylos em  
São José do Rio Pardo

**Foto 2** - Filtros e decantadores na ETA Sylos em  
São José do Rio Pardo

Instalar guarda-corpos  
ao redor dos filtros e  
decantadores de  
acordo com normas de  
segurança

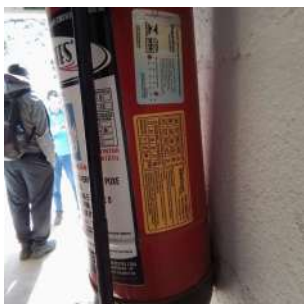
**Foto 1** - Extintor de incêndio na ETA Sylos em  
São José do Rio Pardo

Providenciar revisão  
dos extintores de  
acordo com o nível,  
seguindo normas de  
segurança

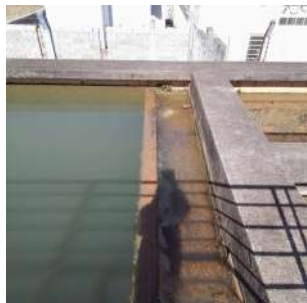
[ETA-5.18] - Vertedores de água decantada aparentemente desnivelados

**Foto 1** - Vertedores de água desnivelados na ETA  
Sylos em São José do Rio Pardo no decantador

Nivelar os vertedores  
do decantador, visando  
a distribuição  
homogênea da vazão e  
do tratamento da água
