**Relatório de Fiscalização 160/2024**

**RELATÓRIO DE FISCALIZAÇÃO TÉCNICA DOS SISTEMAS DE ÁGUA E ESGOTO  
DO MUNICÍPIO DE HOLAMBRA**

PRESTADOR: Águas de Holambra

Verificação de Não Conformidades

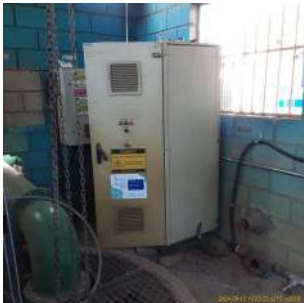
Foto 3 - Painele de controle dos conjuntos motobomba

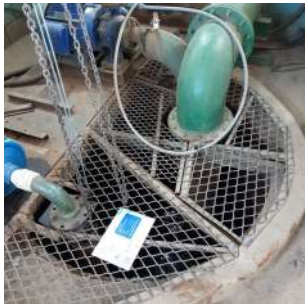
Foto 4 - Poço de sucção

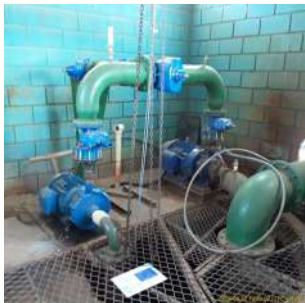
[CSP-3.2] - Ausência de acesso para manutenção na Estação Elevatória Conforme

Foto 1 - Local possui acesso para manutenção

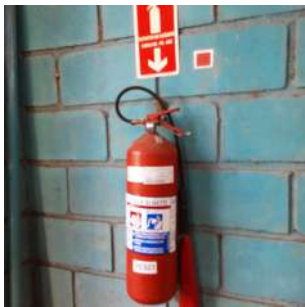
[CSP-3.4] - Ausência de extintor de incêndio

Foto 1 - Extintor de incêndio de pó químico instalado

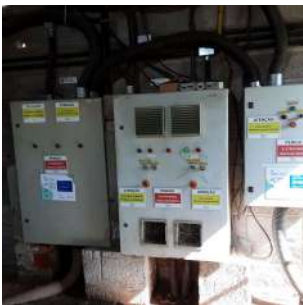
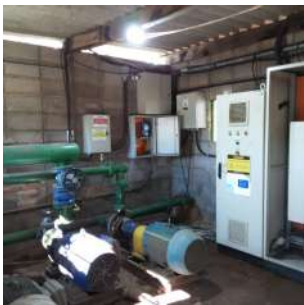
Foto 1 - Painel de controle dos conjuntos motobomba

Foto 2 - Painel de controle dos conjuntos motobomba

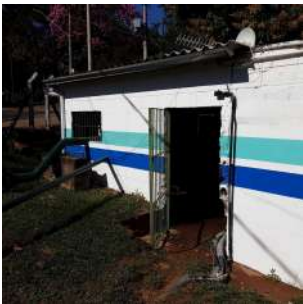
[EEA-4.1] - A área não está devidamente cercada

Foto 1 - Portão de acesso à elevatória de água

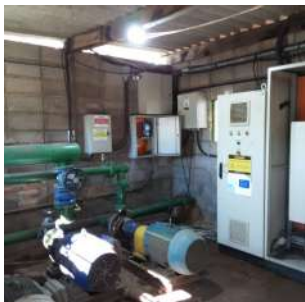
**[EEA-4.2] - Ausência de acesso para manutenção na Estação Elevatória**

**Foto 1** - Local possui acesso para manutenção**[EEA-4.3] - Ausência de conjunto moto bomba reserva**

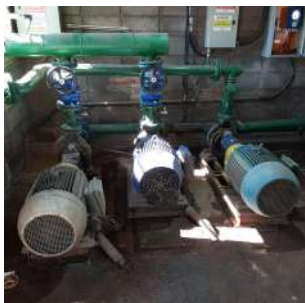
**Foto 1** - Conjuntos motobomba instalados**[EEA-4.4] - Ausência de extintor de incêndio**

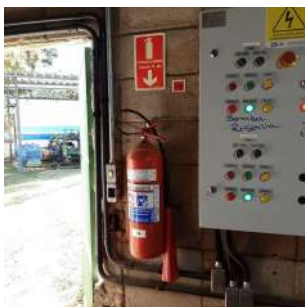
**Foto 1** - Extintor de incêndio de CO2 instalado**[EEA-4.5] - Ausência de identificação da área**

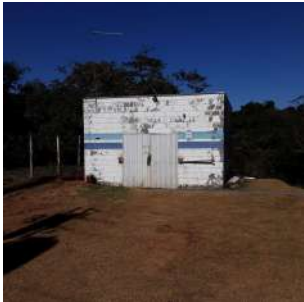
Foto 2 - Casa de bombas da captação do Camanducaia

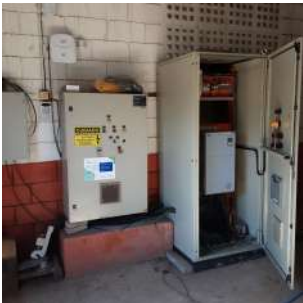
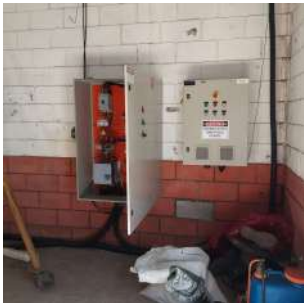
Foto 3 - Painele de controle

Foto 4 - Painele de controle

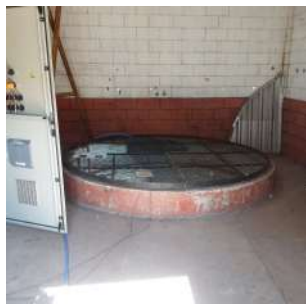
**[CSP-3.2] - Ausência de acesso para manutenção na Estação Elevatória**

**Foto 1** - Acesso para manutenção na estação  
Elevatória

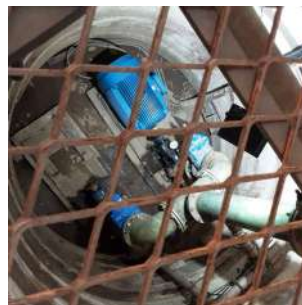
**[CSP-3.3] - Ausência de conjunto moto bomba reserva**

**Foto 2** - Detalhamento do conjunto motobomba  
instalado

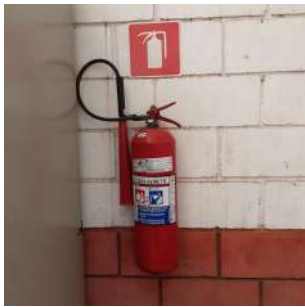
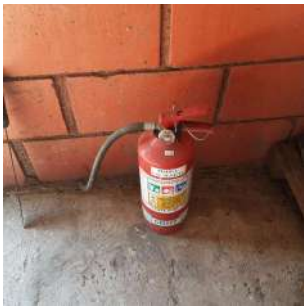
**[CSP-3.4] - Ausência de extintor de incêndio**

Foto 1 - Extintor de incêndio de CO2

Foto 2 - Extintor de incêndio de pó químico

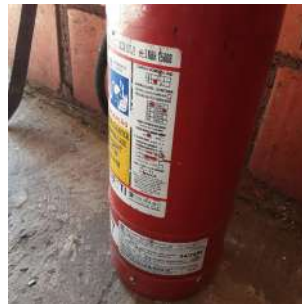
| [CSP-3.11] - Extintor de incêndio com validade expirada | Não Conforme |

Um dos extintores se encontra com a manutenção de nível II vencida (abril/2024).

**Foto 2** - Próxima manutenção de nível II em abril de 2024

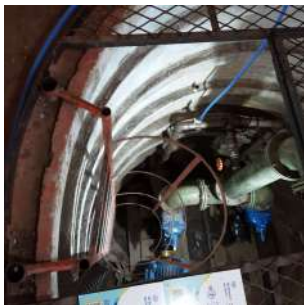
**[CSP-3.12] - Existência de locais sem guarda-corpos ou escadas ou em situação inadequada**

**Foto 1** - Escada de acesso aos conjuntos motobomba com guarda-corpo

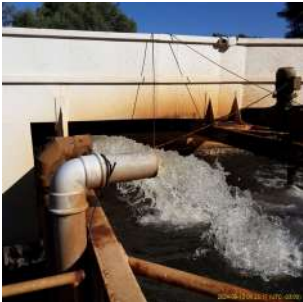
Foto 1 - Entrada da Água na ETA CPH

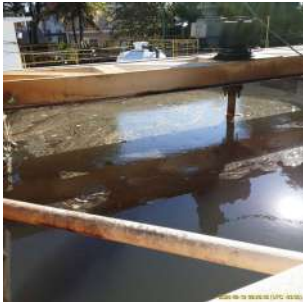
Foto 2 - Flocculador da ETA CPH

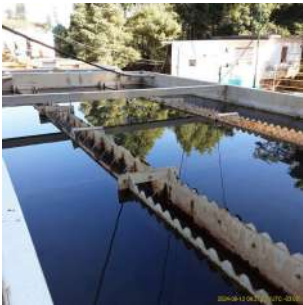
Foto 3 - Decantador da ETA CPH

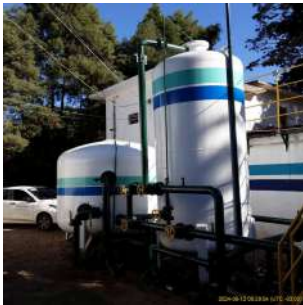
Foto 4 - Filtros da ETA CPH

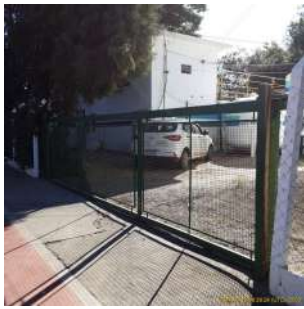
[ETA-5.1] - A área não está devidamente cercada

**Foto 1** - Portão de acesso à ETA

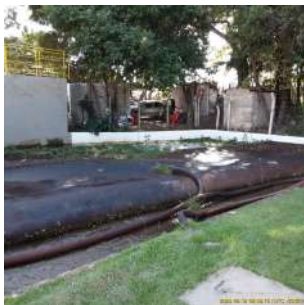
[ETA-5.2] - Ausência de tratamento e/ou destinação correta do lodo

**Foto 1** - Tratamento de lodo com uso de bag

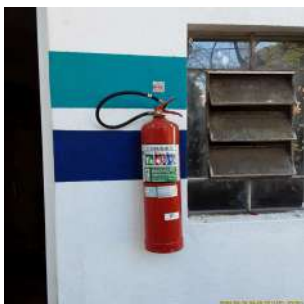
[ETA-5.5] - Ausência de extintor de incêndio

**Foto 1** - Extintor de incêndio instalado

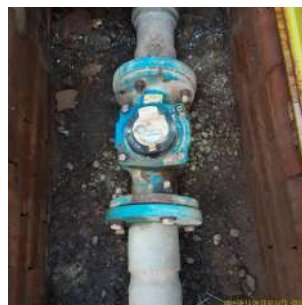
**[ETA-5.7] - Ausência de Macromedidor com indicação direta de vazão ou volume nas entradas e saídas da ETA**

Macromedidor está na captação Borda da Mata. Não há macromedidor de entrada na própria ETA.

**Foto 2** - Macromedidor de saída

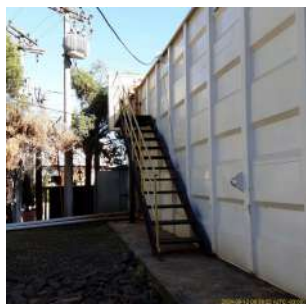
**Foto 1** - Guarda-corpo na escada de acesso

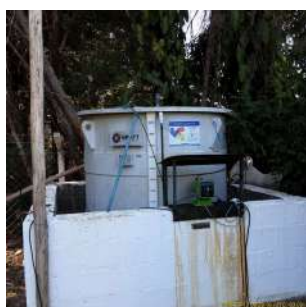
**Foto 1** - Contenção ao redor do tanque de PAC

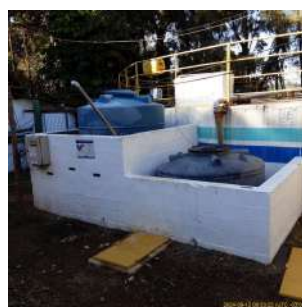
**Foto 2** - Contenção ao redor dos tanques de cloro e flúor

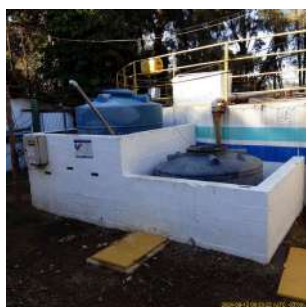
**Foto 1** - Tanques de aplicação de cloro e flúor na ETA CPH

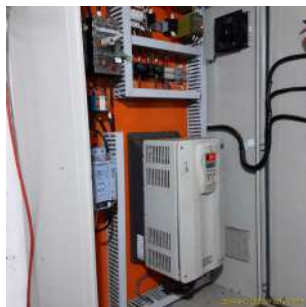
**Foto 1** - Painel de controle dos conjuntos motobomba

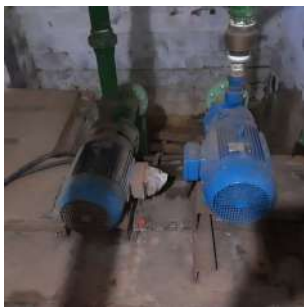
**Foto 1** - Conjuntos motobomba instalados

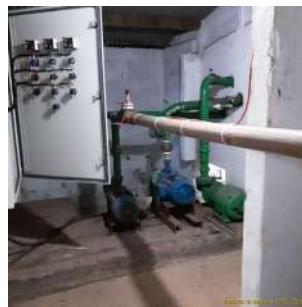
**Foto 2** - Conjuntos motobomba instalados**[EEA-4.4] - Ausência de extintor de incêndio****Não Conforme****[EEA-4.4] Observações**

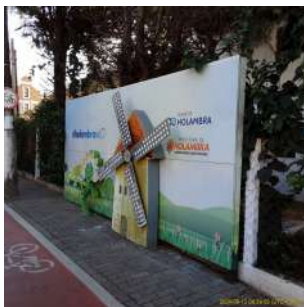
**Foto 1** - Placa identificando a área como pertencente à Águas de Holambra**[EEA-4.8] - Existência de vazamentos aparentes****Conforme****[EEA-4.8] Observações**

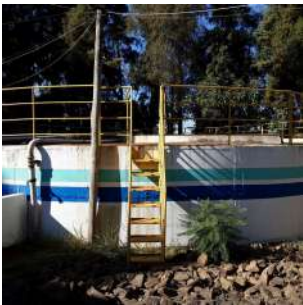
Foto 1 - Aspecto geral do reservatório

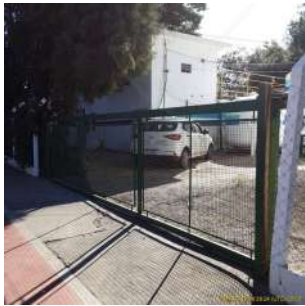
**Foto 1** - Portão de acesso à ETA CPH, Booster  
Centro e Reservatório Semienterrado Centro

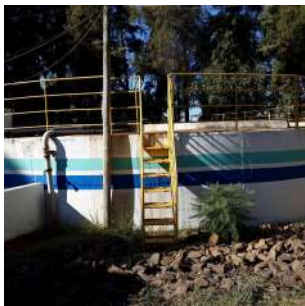
**Foto 1** - Guarda-corpo instalado na escada e na  
cobertura do reservatório

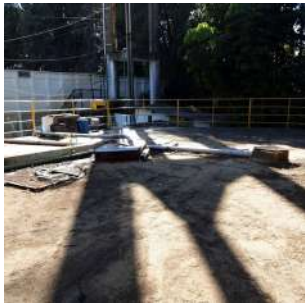
Não Conforme

Necessário fazer limpeza na cobertura do reservatório. Muitos materiais dispostos na superfície.

**Foto 1** - Cobertura do reservatório com materiais dispostos na superfície.

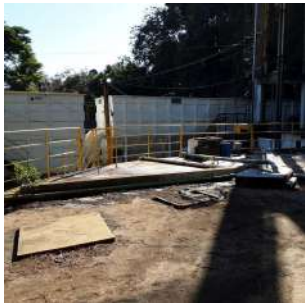
**Foto 2** - Cobertura do reservatório com materiais dispostos na superfície.

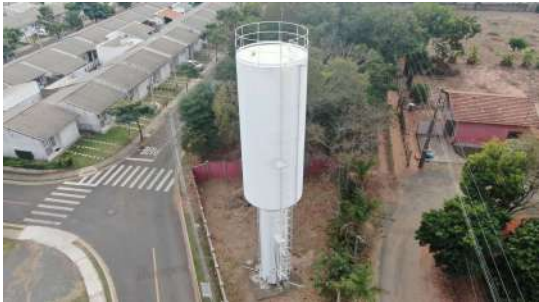
Foto 1 - Aspecto geral do reservatório

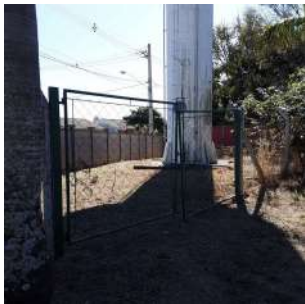
Foto 1 - Portão de acesso ao reservatório

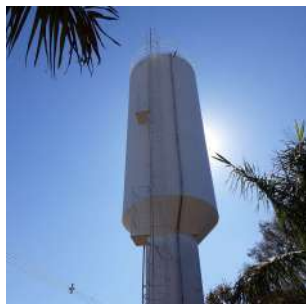
**Foto 1** - Guarda-corpo instalado na cobertura do reservatório

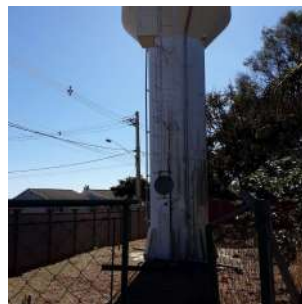
**Foto 2** - Guarda-corpo instalado na escada de acesso ao reservatório

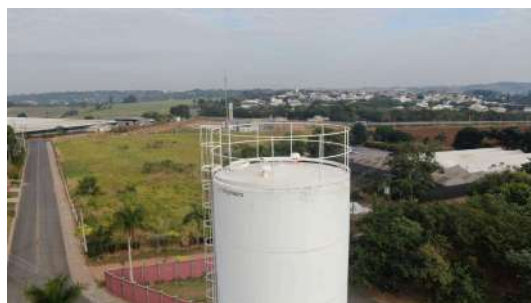
**Foto 2** - Detalhamento do pára-raio

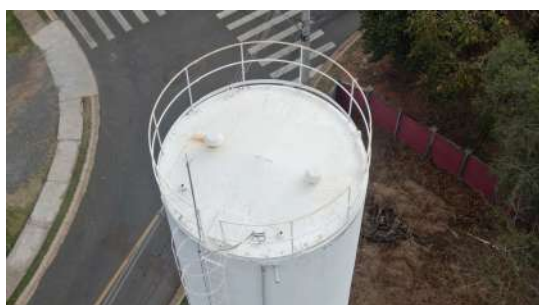
**Foto 1** - Tampa de inspeção do reservatório

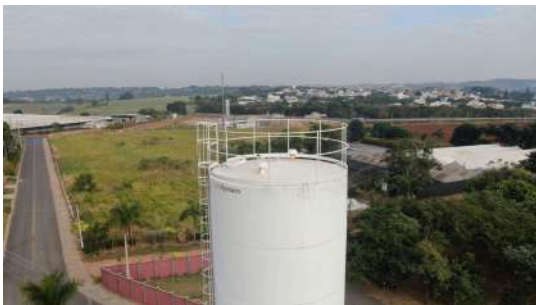
**Foto 1** - Tubulações de ventilação na cobertura do reservatório**[RES-6.14] - Ausência de manutenção, limpeza, conservação e segurança****Conforme****Novo Item Fiscalizado 10.632 - Reservatório Apoiado Residencial Moinho (Holambra)****Reservatório Apoiado Residencial Moinho****RES. APOIADO RESIDENCIAL MOINHO - HOLAMBRA**Checklist: [Fiscalização no Reservatório](#)Sistema: [RES. APOIADO RESIDENCIAL MOINHO - HOLAMBRA](#)

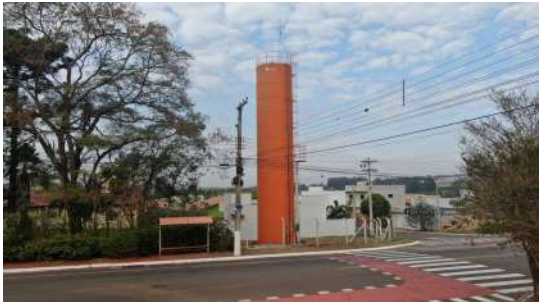
Foto 1 - Aspecto geral do reservatório

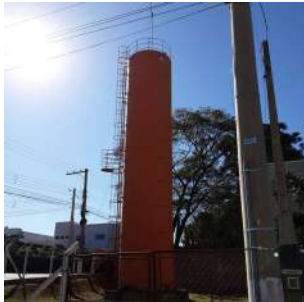
Foto 2 - Detalhamento do reservatório

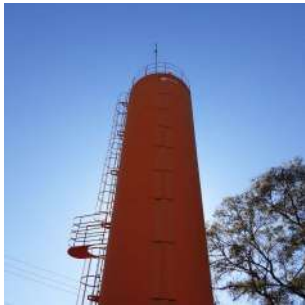
Foto 3 - Detalhamento do reservatório

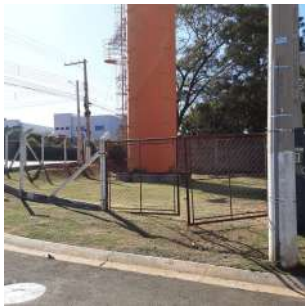
Foto 1 - Cercamento ao redor do reservatório

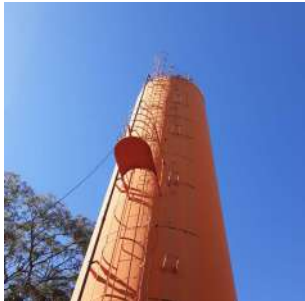
Foto 1 - Guarda-corpo instalado em escada de acesso e cobertura do reservatório

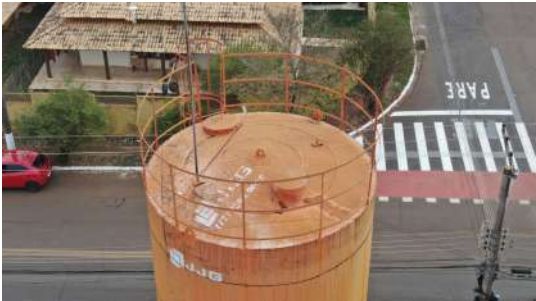
Foto 2 - Guarda-corpo instalado na cobertura

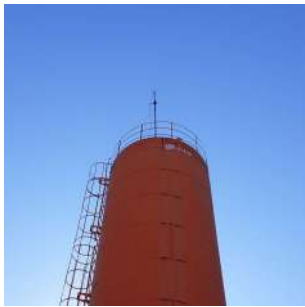
Foto 1 - Pára-raio instalado na cobertura do reservatório

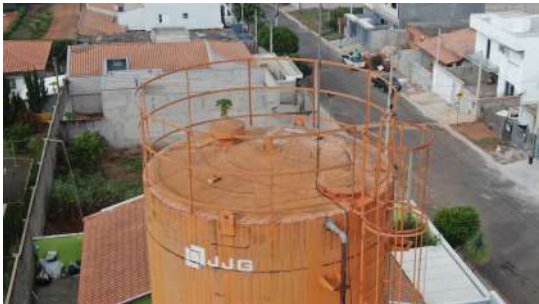
Foto 1 - Tampa de inspeção

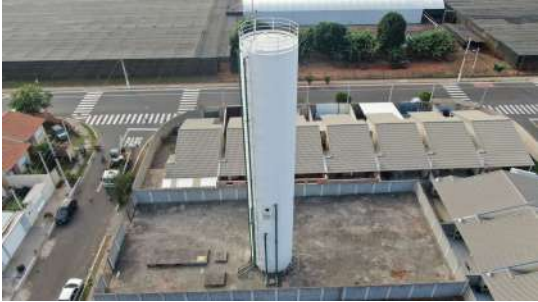
Foto 1 - Aspecto geral do reservatório

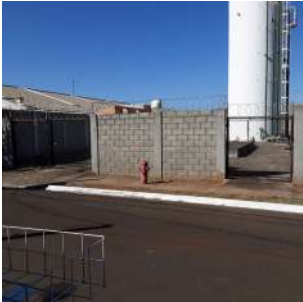
Foto 1 - Cercamento ao redor do reservatório

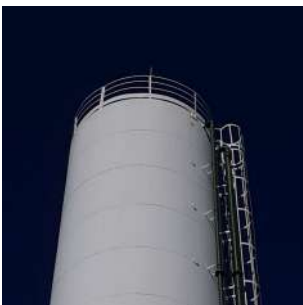
Foto 1 - Pára-raio instalado na cobertura do reservatório

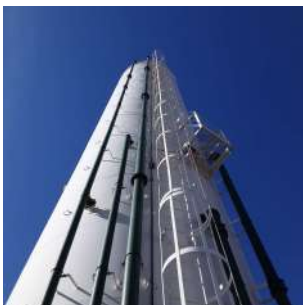
Foto 2 - Detalhe do aterramento do pára-raio

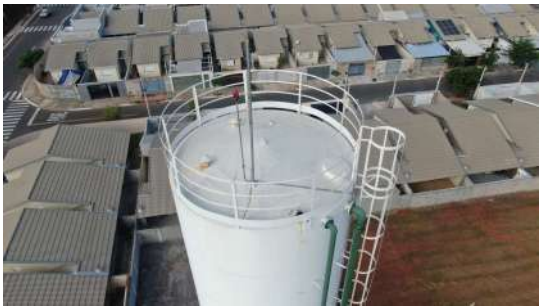
Foto 3 - Detalhamento do pára-raio

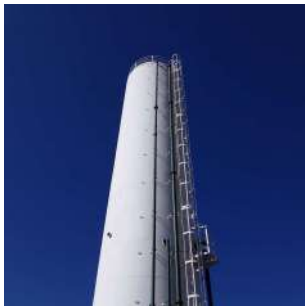
Foto 1 - Detalhamento do tubo extravasor

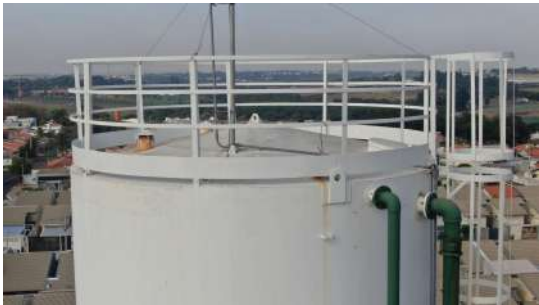
Foto 1 - Detalhamento da tubulação de ventilação
