### RELATÓRIO DE FISCALIZAÇÃO TÉCNICA DOS SISTEMAS DE ÁGUA E ESGOTO DO MUNICÍPIO DE ITIRAPINA

PRESTADOR: DIVISÃO DE ÁGUA E ESGOTO - DAE (PREFEITURA)

Verificação de Não Conformidades

Americana, julho de 2024.

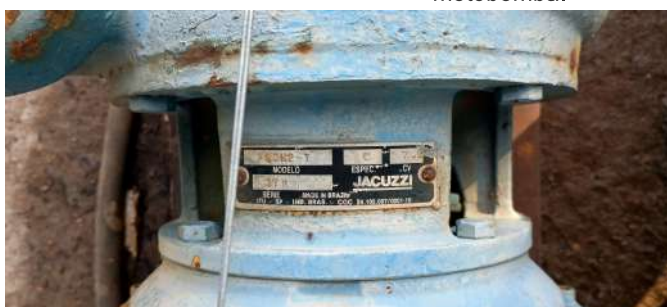
Foto 5 - Placa de especificações gerais do conjunto motobomba.

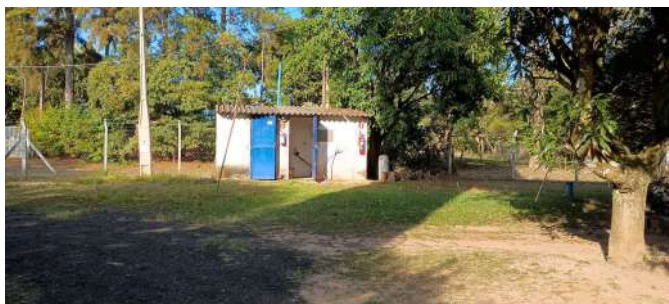
Foto 1 - Extintores de  
incêndio situados no abrigo  
do painel elétrico e dos  
tanques de produtos  
químicos.

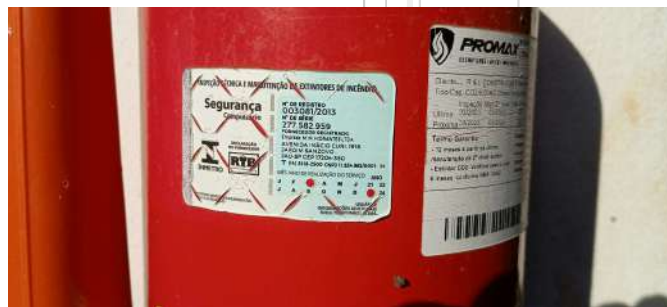
Foto 4 - Validade do extintor de incêndio.

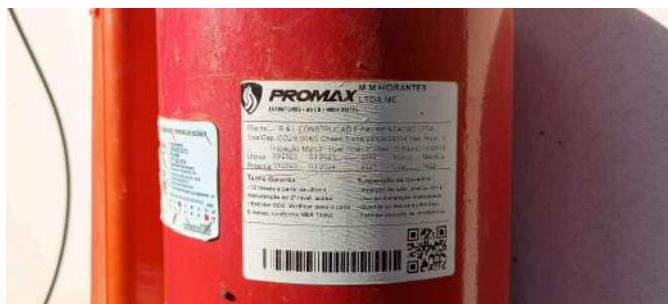
Foto 5 - Validade do extintor de incêndio.

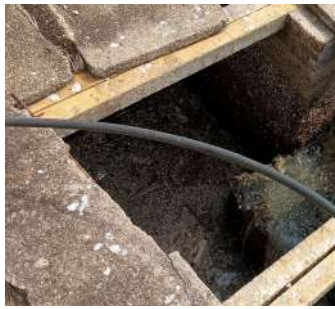
O gradeamento grosseiro não está adequado à operação de rotina, como pode ser constatado nas fotos abaixo. Recomenda-se estudo para substituição ou adaptação do gradeamento atual de modo a possibilitar a efetiva retenção de materiais grosseiros e remoção nas limpezas periódicas.

Foto 1 - Situação atual do gradeamento grosseiro.

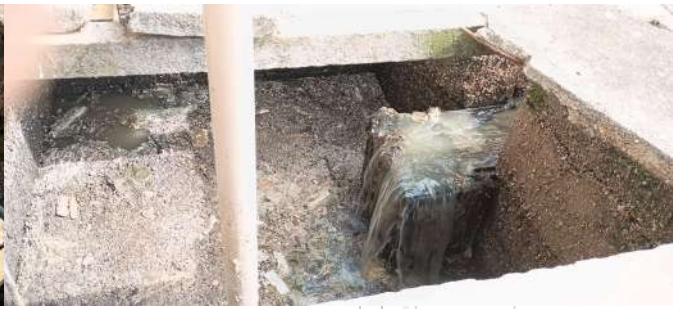
Foto 2 - Situação atual do gradeamento grosseiro.

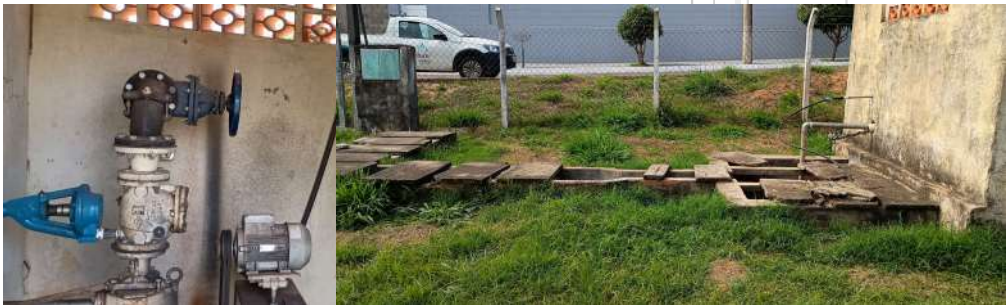
Foto 1 - Situação da fiação elétrica dentro da casa de bombas.

Foto 2 - Situação do canal de chegada do esgoto e do poço de sucção.

que realize estudo para seleção da opção mais viável, de modo permitir o acesso para operações de rotina e também proteção contra possíveis acidentes.

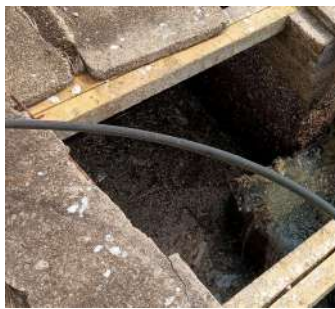
O gradeamento grosseiro não está adequado à operação de rotina, como pode ser constatado nas fotos abaixo. Recomenda-se estudo para substituição ou adaptação do gradeamento atual de modo a possibilitar a efetiva retenção de materiais grosseiros e remoção nas limpezas periódicas.

Foto 1 - Situação atual do gradeamento grosseiro.

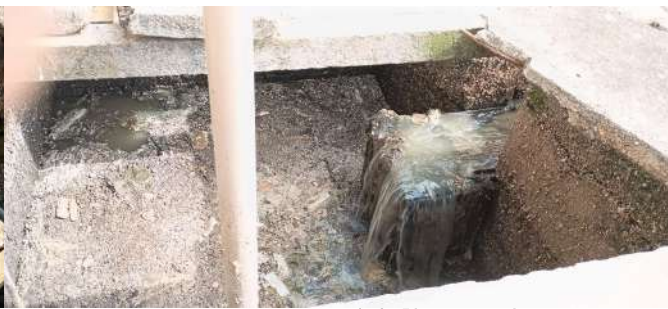
Foto 2 - Situação atual do gradeamento grosseiro.

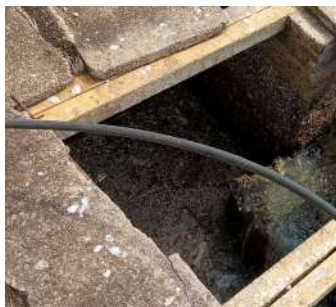
O gradeamento grosseiro não está adequado à operação de rotina, como pode ser constatado nas fotos abaixo. Recomenda-se estudo para substituição ou adaptação do gradeamento atual de modo a possibilitar a efetiva retenção de materiais grosseiros e remoção nas limpezas periódicas.

Foto 1 - Situação atual do gradeamento grosseiro.

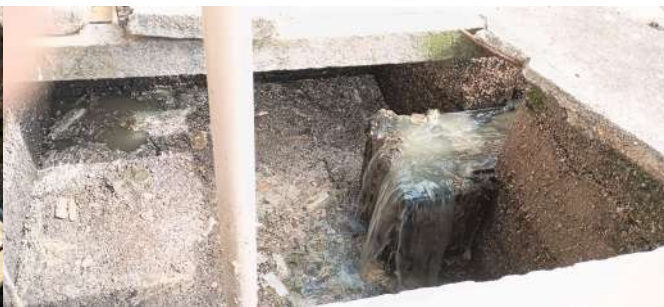
Foto 2 - Situação atual do gradeamento grosseiro.

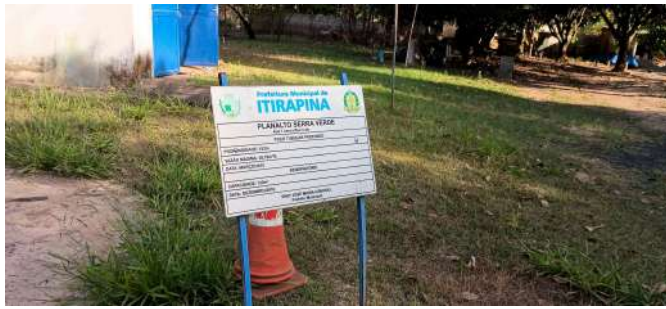
Apesar de já existir placa de identificação do poço (situado ao lado), recomenda-se a padronização de identificação dos subsistemas, com o tipo e nome de cada subsistema existente no local (tais como poços, reservatórios, elevatórias, etc), além de dispor a identificação de tal forma que seja possível sua visualização do lado externo do local.

Foto 1 - Identificação do poço ao lado da EEAT.

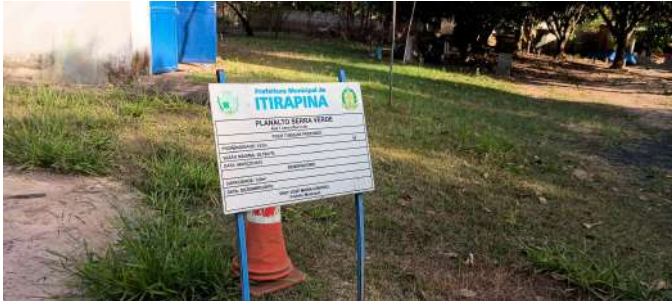
Foto 1 - Identificação do poço ao lado da EEAT.

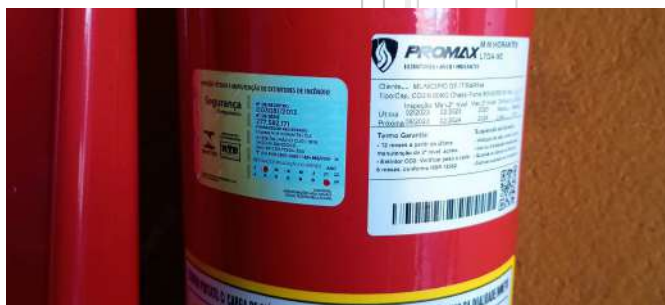
Foto 2 - Validade expirada do extintor de incêndio.

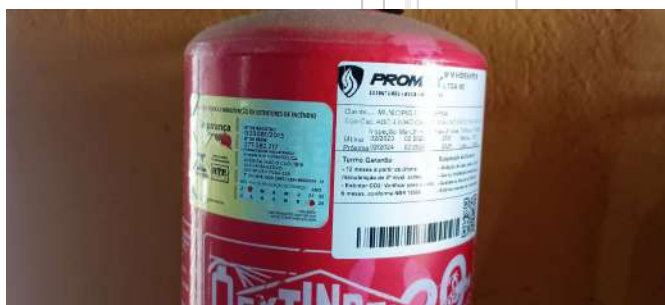
Foto 4 - Validade expirada do extintor de incêndio.

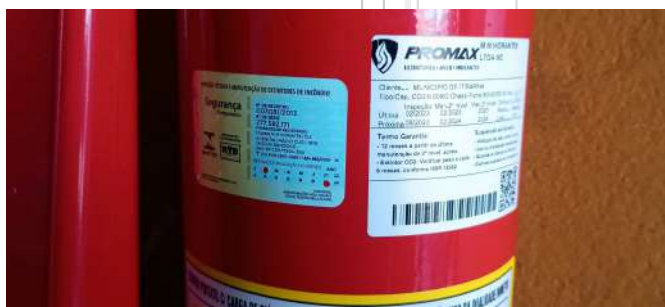
Foto 1 - Validade expirada do extintor de incêndio.

Foto 2 - Validade expirada do extintor de incêndio.

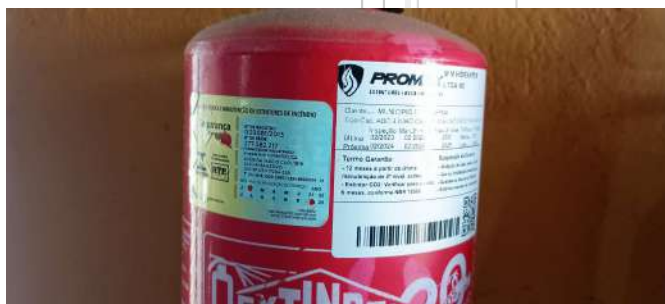
Foto 3 - Validade expirada do extintor de incêndio.

Foto 4 - Validade expirada do extintor de incêndio.

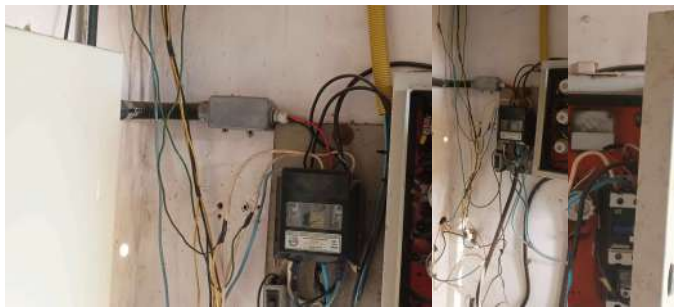
Fotos de [CSB-2.17]

apontada anteriormente e (2023) foi resolvida. Contudo, foi observado durante esta nova fiscalização que os fios elétricos do painel elétrico e de comando estão dispostos de maneira inadequada, sendo recomendado ao prestador que faça uma adequação e proteção dos fios para evitar problemas ou mesmo acidentes.

Foto 1 - Fios elétricos expostos.

Foto 2 - Fios elétricos expostos.

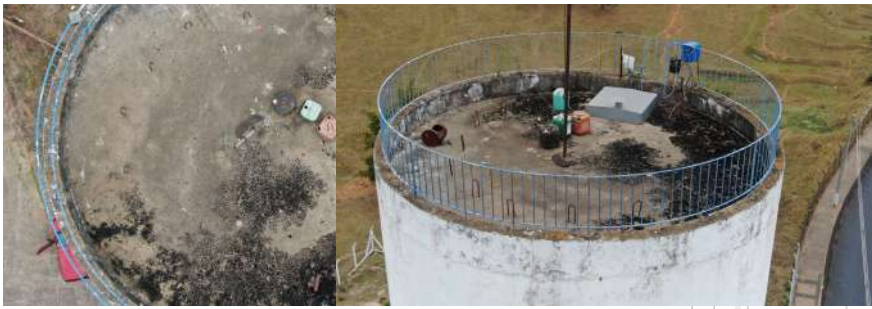
Fotos de [RES-6.13]

| <b>[RES-6.13] Observações</b> | <p>Não foi identificada nenhuma tubulação ou estrutura de ventilação no reservatório. Conforme normativo técnico específico, o reservatório deve possuir ventilação para entrada e saída de ar, feita por dutos protegidos com tela e com cobertura que impeça a entrada de água de chuva e limite a entrada de poeira, sendo que a vazão de ar para dimensionamento deve ser igual à máxima vazão de saída de água do reservatório.</p> |

Foto 1 - Ausência de tubulação ou outra estrutura de ventilação na laje do reservatório.

Foto 2 - Ausência de tubulação ou outra estrutura de ventilação na laje ou lateral do reservatório

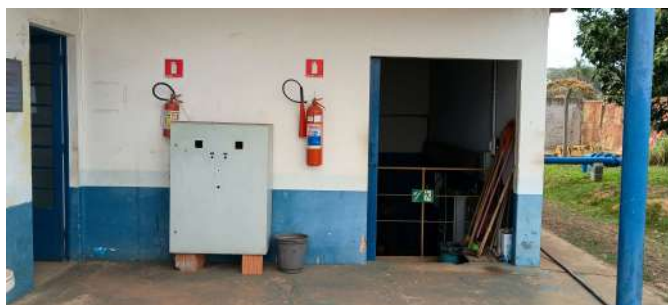
Foto 1 - Extintores de  
incêndio.

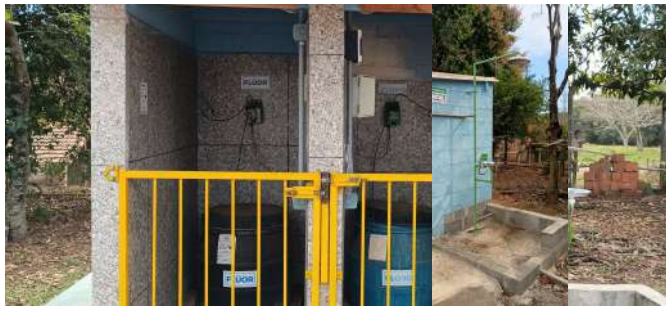
Foto 4 - Abrigo dos tanques de produtos químicos e bombas dosadoras.

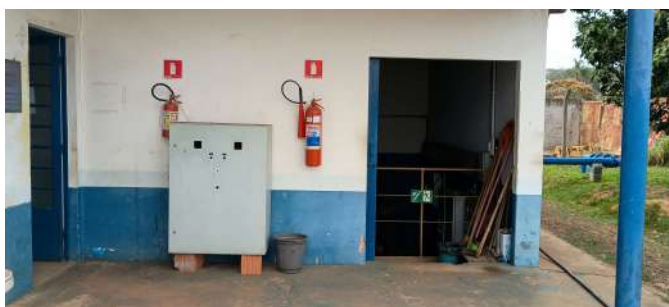
Foto 1 - Extintores de  
incêndio.

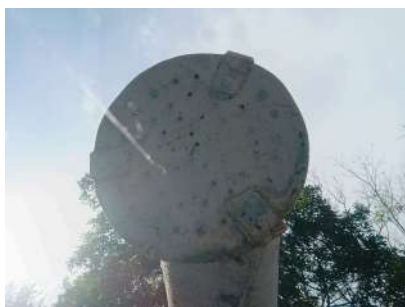
Foto 1 - Proteção contra entrada de insetos e pequenos animais na tubulação de ventilação.

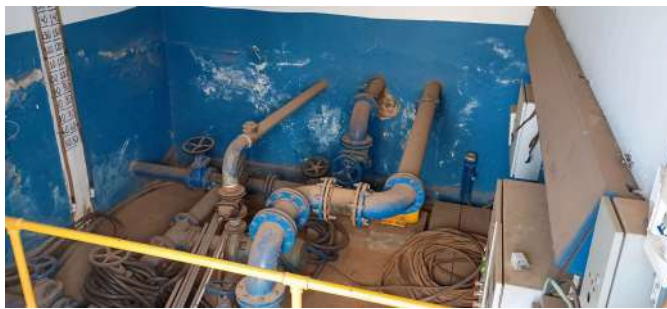
O medidor de nível fica dentro da EEAT, para facilitar a operação dos conjuntos motobomba.

Foto 1 - Medidor de nível.

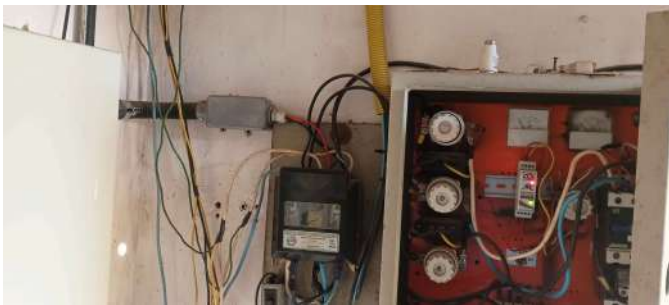
dos fios para evitar problemas ou mesmo acidentes.

Foto 1 - Fios elétricos expostos.

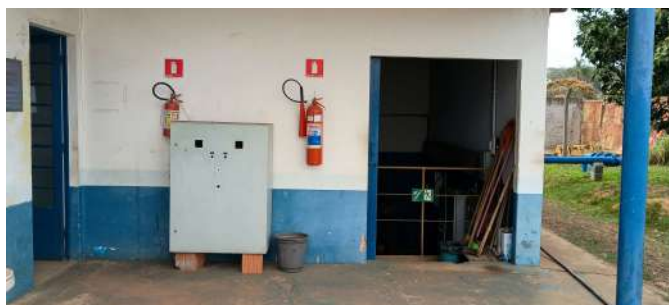
**Foto 1** - Extintores de incêndio.

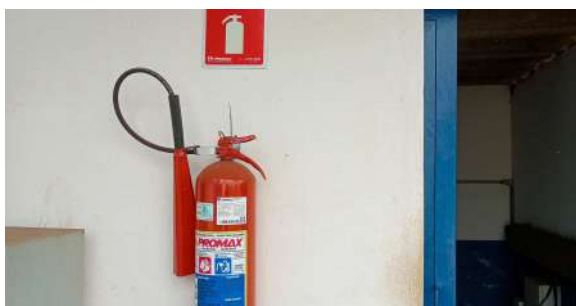
Extintores de incêndio com validade expiradas.

**Foto 1** - Extintor de incêndio com validade expirada.

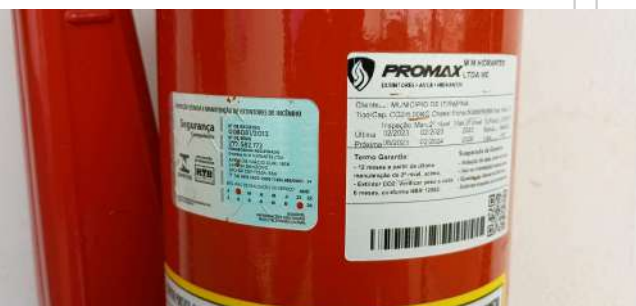
**Foto 2** - Extintor de incêndio com validade expirada.

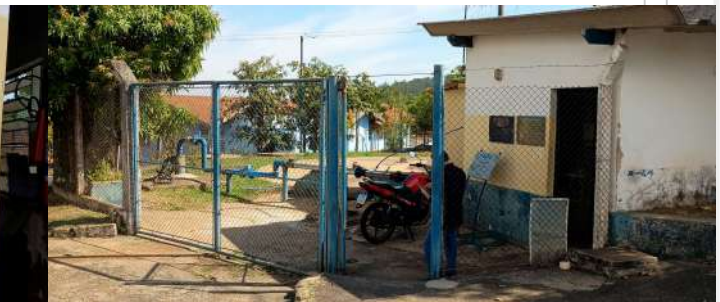
**Foto 2** - Vista geral externa do local.

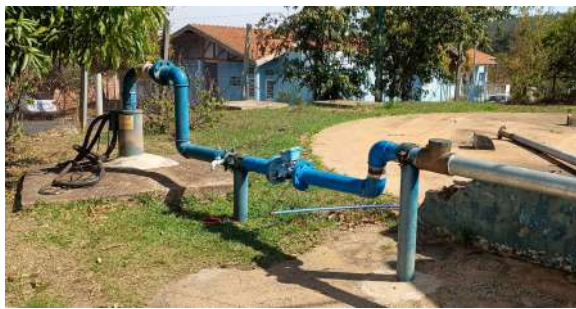
**Foto 3** - Vista geral do poço e do cavalete.

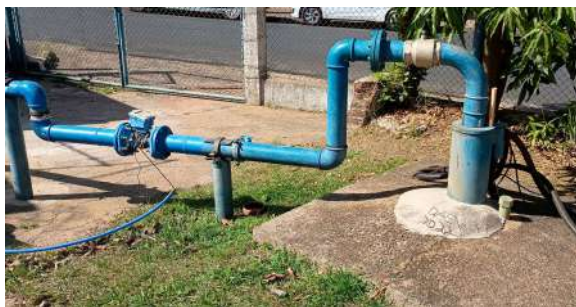
**Foto 5** - Poço e cavalete.

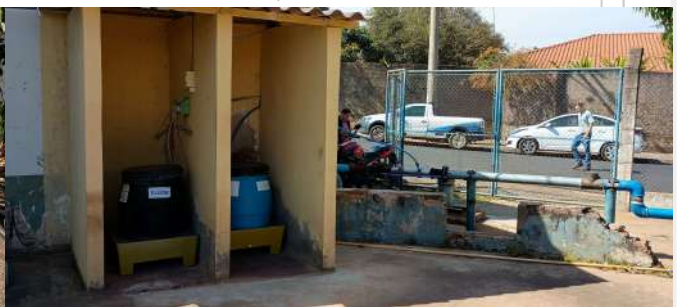
**Foto 6** - Abrigos dos tanques de produtos químicos.

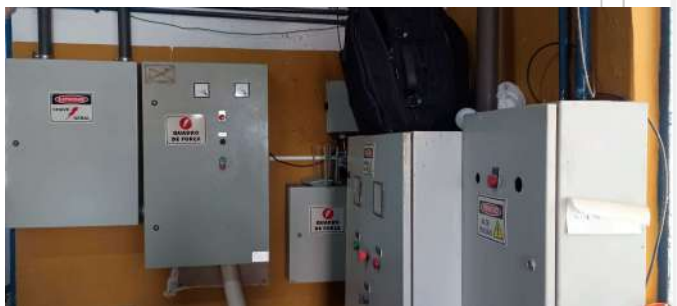
**Foto 8** - Painéis elétricos e de comando do poço e da antiga EEAT (desativada).

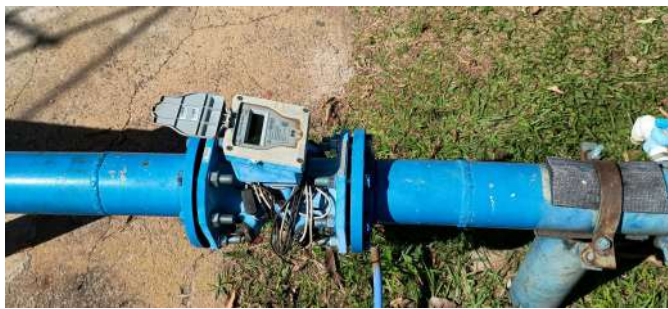
**Foto 1** - Macromedidor no cavalete do Poço.

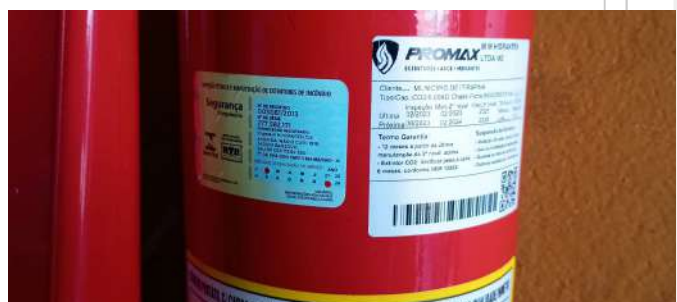
**Foto 2** - Validade expirada do extintor de incêndio.

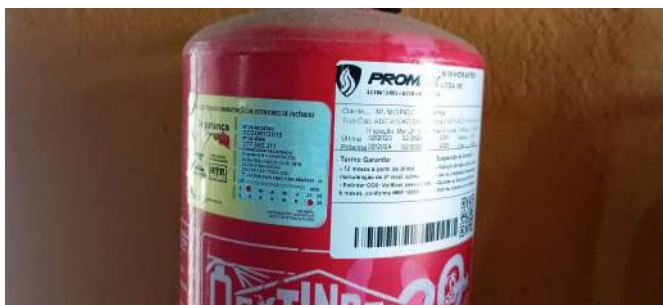
Foto 4 - Validade expirada do extintor de incêndio.

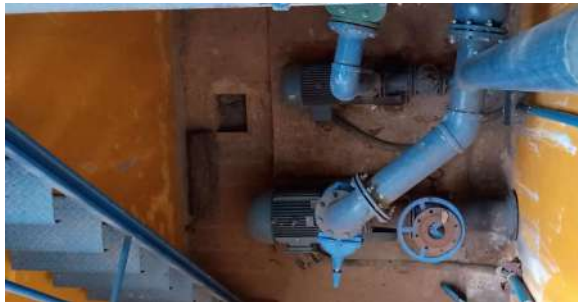
Foto 1 - Vista interna da EEAT e dos conjuntos motobomba instalados.

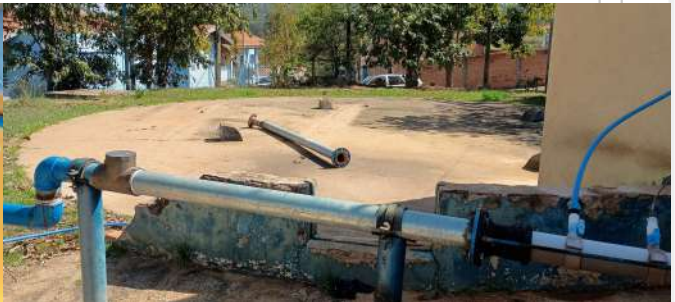
Foto 2 - Antigo reservatório da EEAT, também desativado.

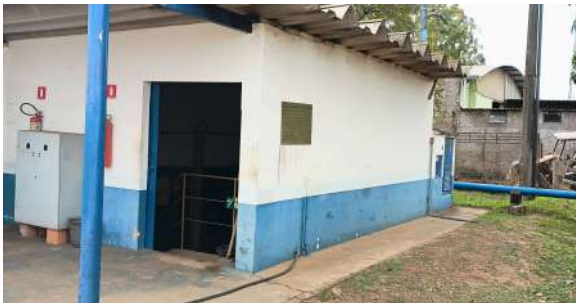
Foto 1 - Vista externa da EEAT.

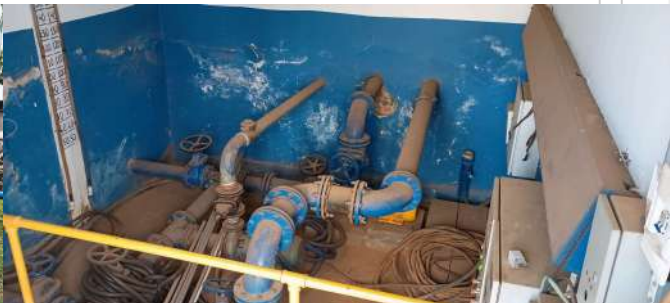
Foto 2 - Vista interna da EEAT.

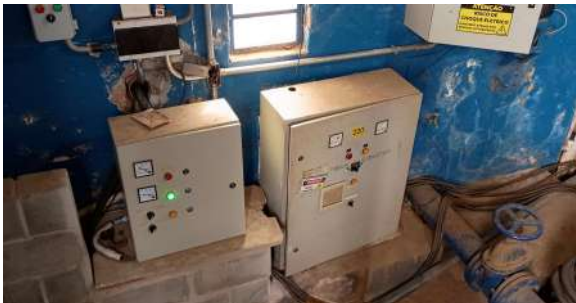
Foto 3 - Painéis elétricos e de comando da EEAT.

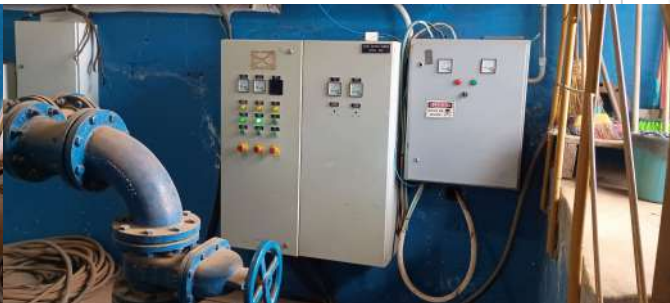
Foto 4 - Painéis elétricos e de comando da EEAT.

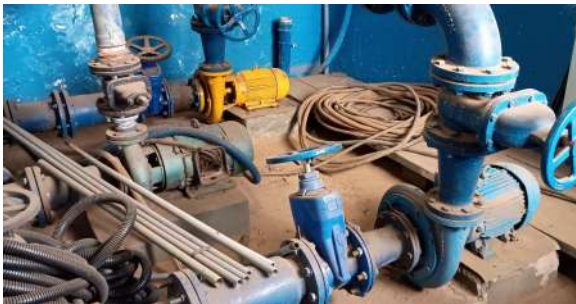
Foto 5 - Conjuntos motobomba da EEAT.

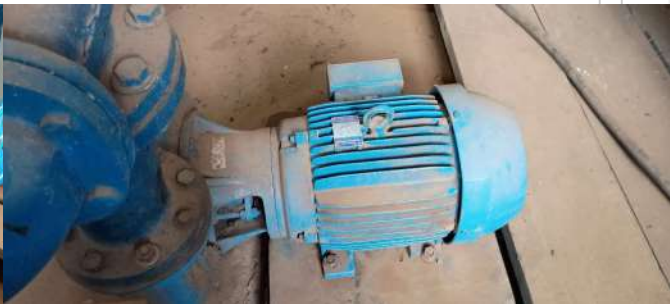
Foto 6 - Primeiro conjunto motobomba.

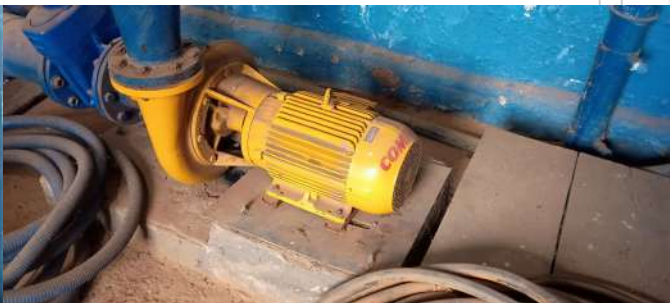
Foto 8 - Terceiro conjunto motobomba.

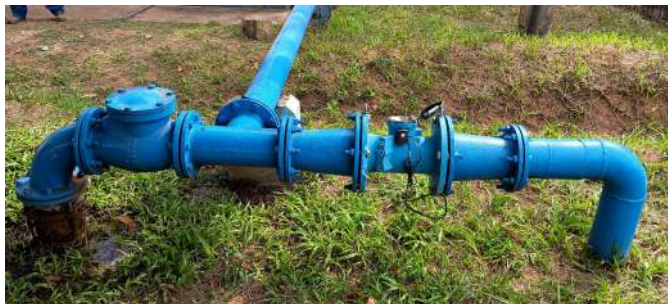
**Foto 12** - Macromedidor na tubulação de saída da EEAT.

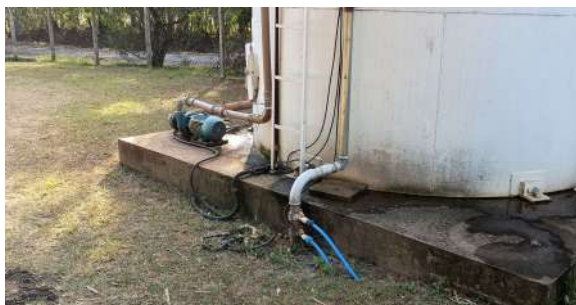
**Foto 1** - Vista do conjunto motobomba situado ao lado do reservatório.

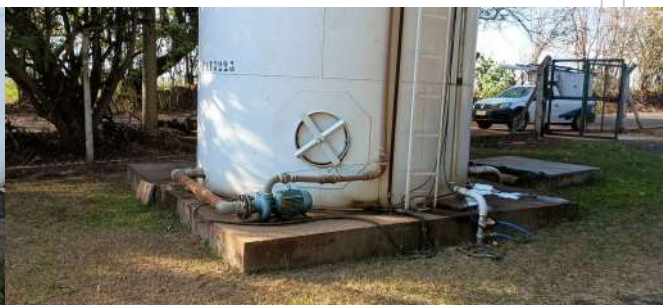
**Foto 2** - Vista do conjunto motobomba situado ao lado do reservatório.

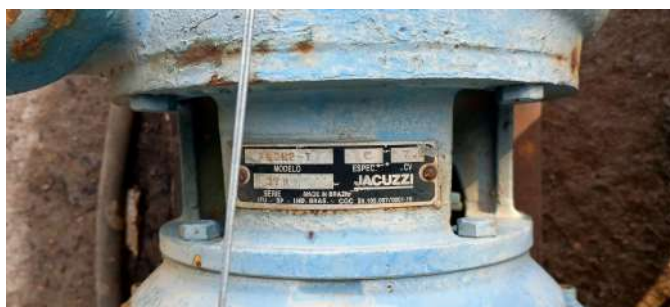
**Foto 5** - Placa de especificações gerais do conjunto motobomba.

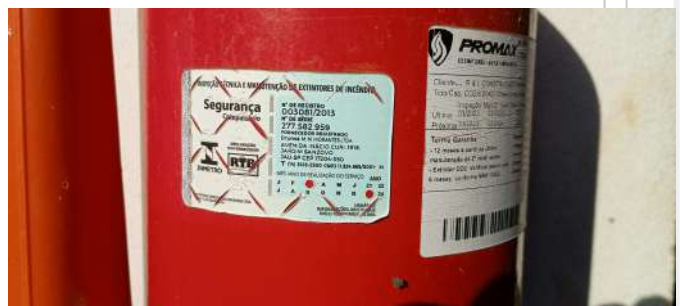
Foto 4 - Validade do extintor de incêndio.

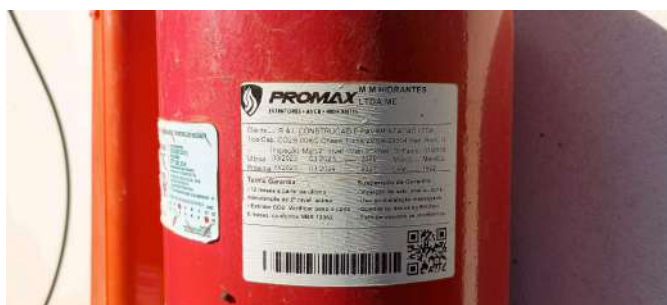
Foto 5 - Validade do extintor de incêndio.

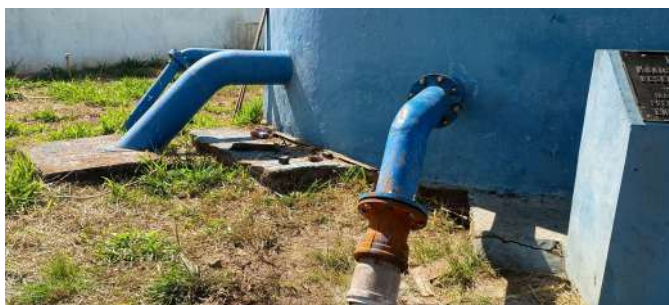
**Foto 3** - Tubulações de chegada e saída para abastecimento.

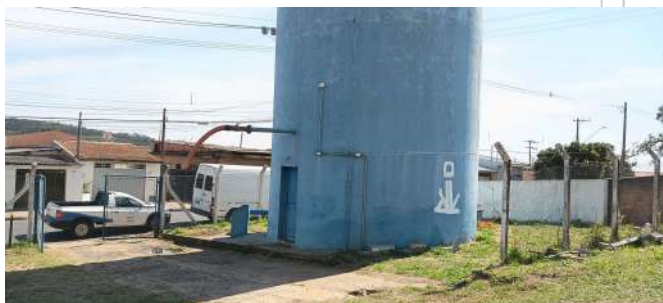
**Foto 5** - Vista geral do reservatório.

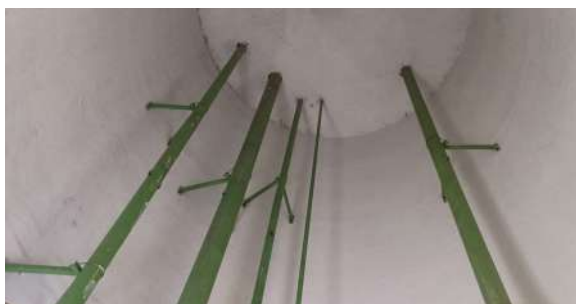
**Foto 6** - Tubulações internas do reservatório.

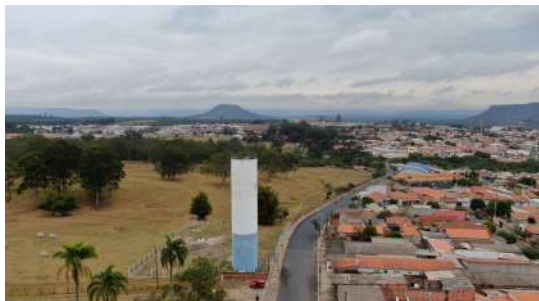
**Foto 8** - Vista aérea do reservatório.

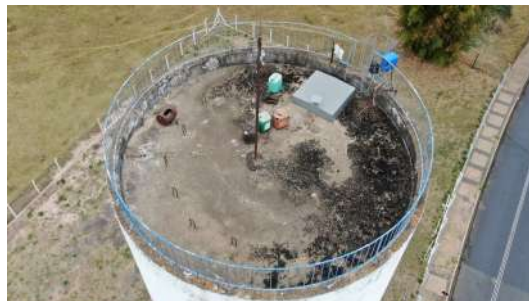
**Foto 9** - Vista aérea do reservatório.

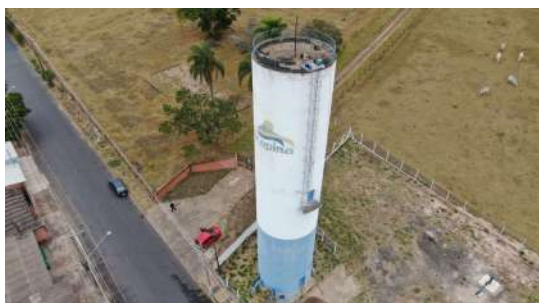
**Foto 10** - Vista aérea do reservatório.

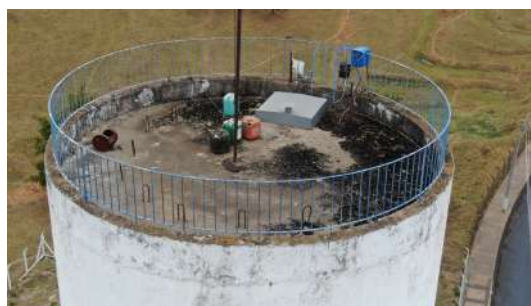
**Foto 2** - Laje do reservatório com guarda-corpos.

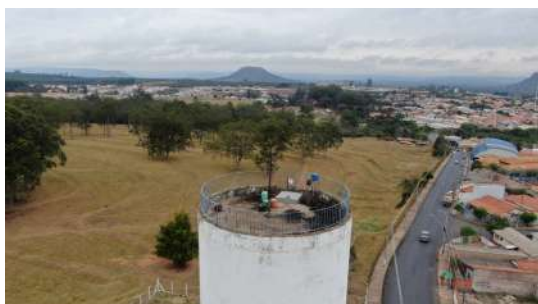
**Foto 3** - Haste de captação do SPDA.

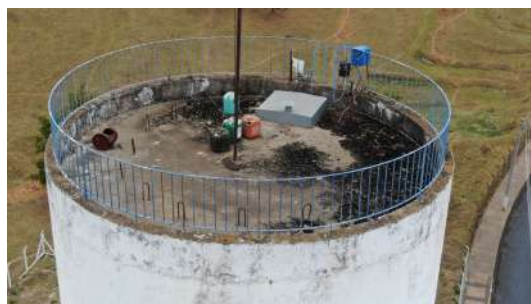
**Foto 4** - Haste de captação do SPDA.

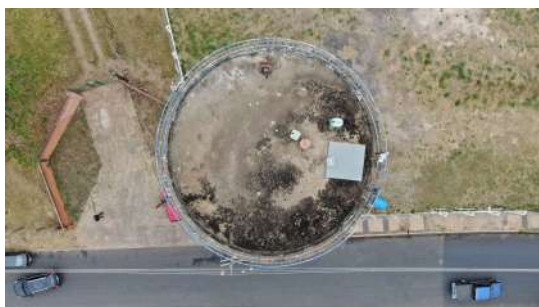
**Foto 1** - Tampa de inspeção do reservatório.

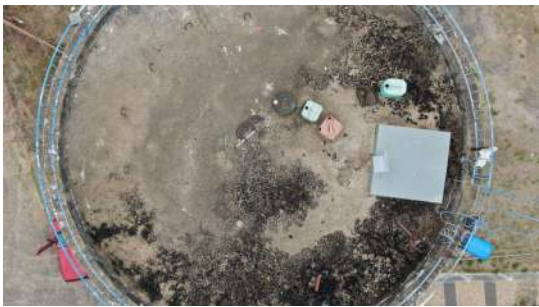
Foto 1 - Ausência de tubulação ou outra estrutura de ventilação na laje do reservatório.

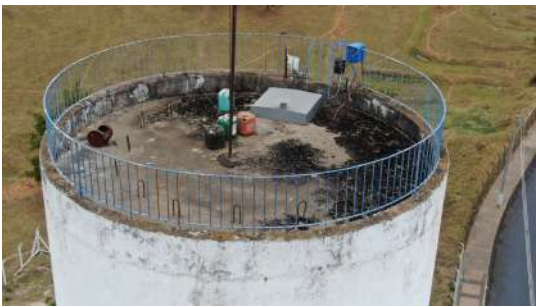
Foto 2 - Ausência de tubulação ou outra estrutura de ventilação na laje ou lateral do reservatório

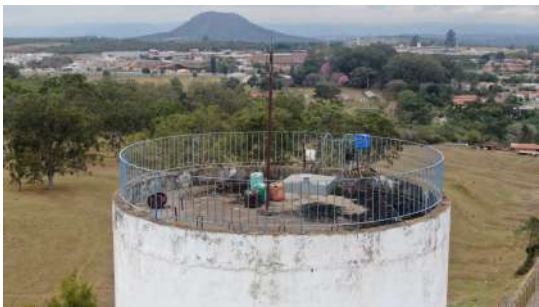
Foto 3 - Ausência de tubulação ou outra estrutura de ventilação na laje ou lateral do reservatório

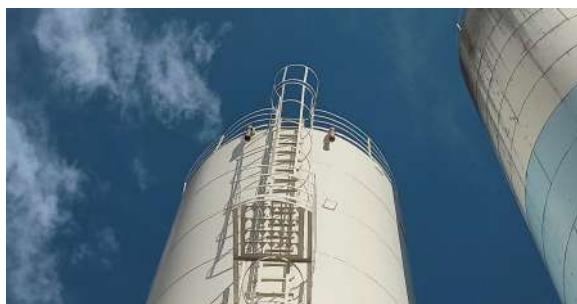
**Foto 1** - Tubos extravasores com proteção contra entrada de insetos e pequenos animais.

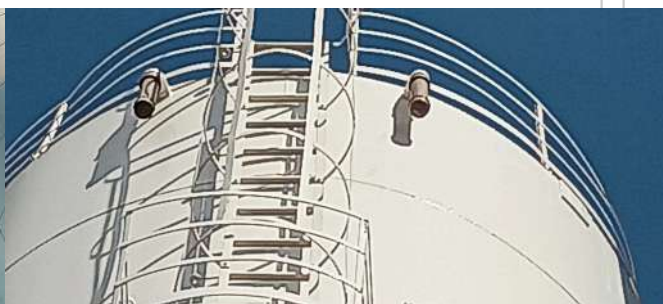
**Foto 2** - Tubos extravasores com proteção contra entrada de insetos e pequenos animais.

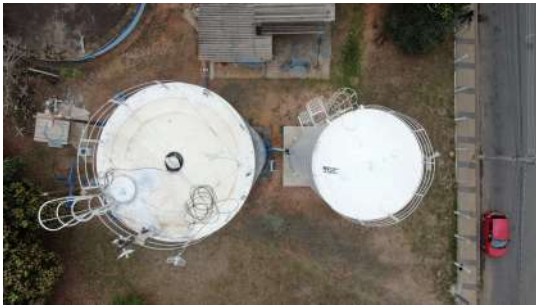
**Foto 1** - Vista aérea da cobertura do reservatório, com detalhe para as estruturas de ventilação.

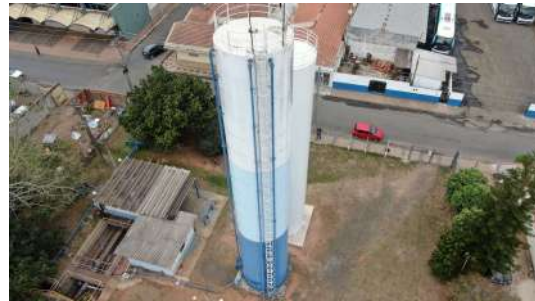
**Foto 4** - Vista aérea da haste de captação e sistema de descida do SPDA.

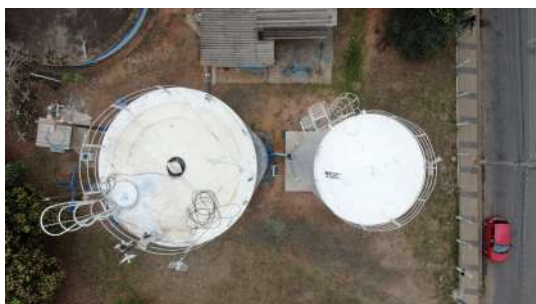
Conforme imagens aéreas (drone) (Foto 1 abaixo) e enviada pelo prestador (Foto 2 abaixo), foi fechado o buraco identificado em fiscalização anterior.

**Foto 1** - Tampa instalada no vão da cobertura do reservatório.

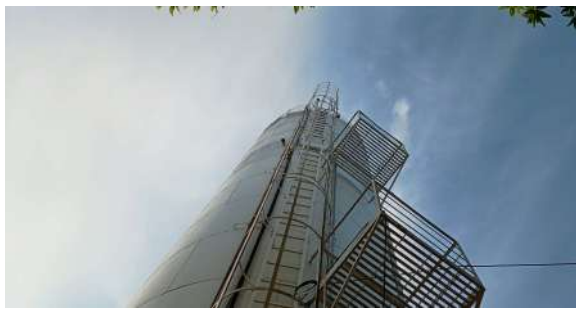
Ausência de tela nos tubos extravasores.

**Foto 1** - Ausência de telas de proteção nos tubos extravasores.

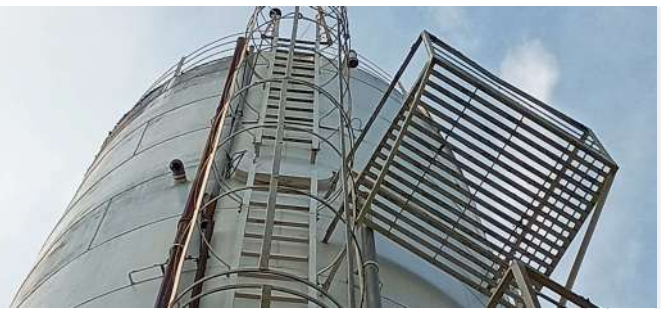
**Foto 2** - Ausência de telas de proteção nos tubos extravasores.

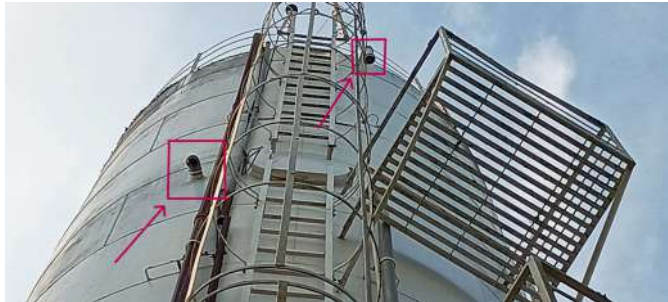
**Foto 3** - Indicação dos tubos extravasores.

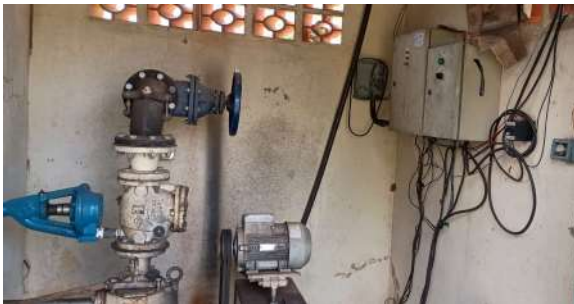
Foto 1 - Situação da fiação elétrica dentro da casa de bombas.

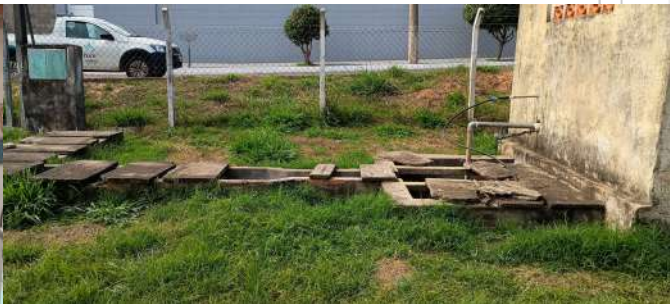
eventuais problemas ou acidentes; 2) O canal de chegada do esgoto e o poço de sucção não possuem tampas adequadas ou estrutura no entorno que evite quedas e acidentes (Foto 2), sendo recomendado ao prestador que realize estudo para seleção da opção mais viável, de modo permitir o acesso para operações de rotina e também proteção contra possíveis acidentes.

Foto 2 - Situação do canal de chegada do esgoto e do poço de sucção.
