**Relatório de Fiscalização 166/2024**

RELATÓRIO DE FISCALIZAÇÃO TÉCNICA DOS SISTEMAS DE ÁGUA E ESGOTO DO MUNICÍPIO DE  
NOVA ODESSA

PRESTADOR: CODEN AMBIENTAL - COMPANHIA DE DESENVOLVIMENTO DE NOVA ODESSA

Em 14/08/2024 foram realizadas inspeções de campo nos subsistemas de água e esgoto para verificação de Não Conformidades, conforme Resolução ARES-PCJ nº 48 de 28/02/2014.

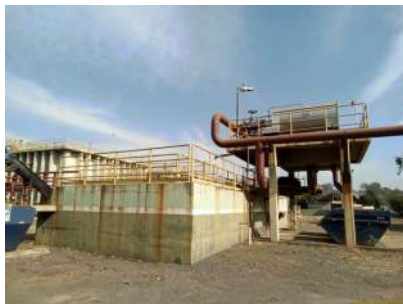
**Foto 1** - Vista lateral do tratamento preliminar

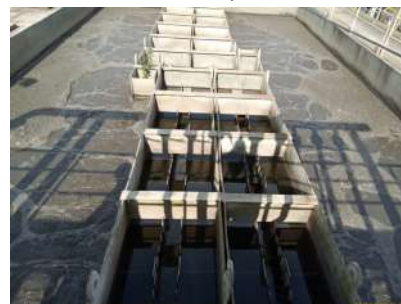
**Foto 6** - Saída esgoto tratado na canaleta

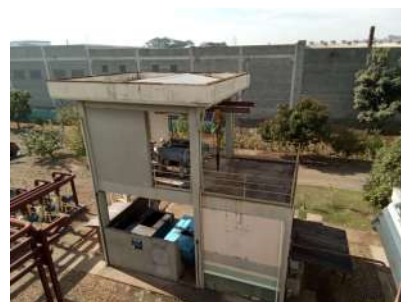
**Foto 8** - Casa desidratação de lodo

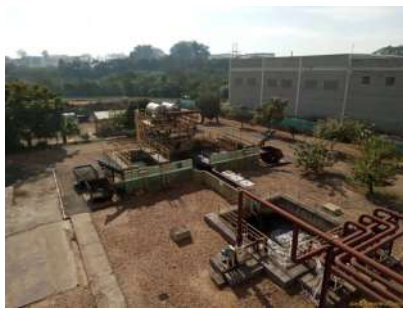
**Foto 9** - Vista superior EEEB1, Tratamento preliminar e EEEB2

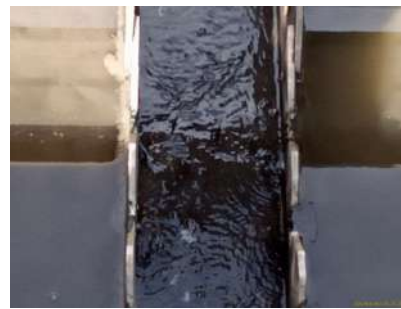
**Foto 10** - Saída esgoto tratado do UBOX

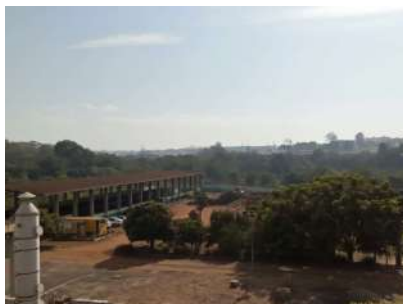
**Foto 12** - Vista superior da usina de compostagem

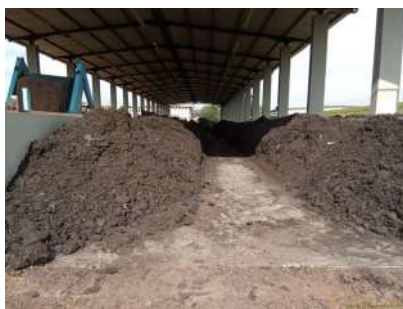
**Foto 17** - Vista interna do sistema de processamento do lodo e podas

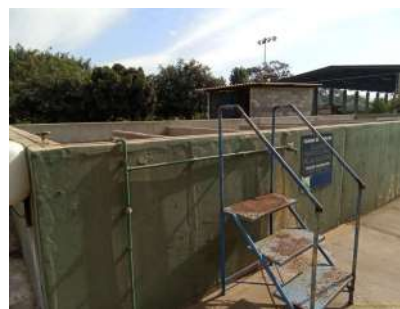
**Foto 18** - Tanque de desinfecção

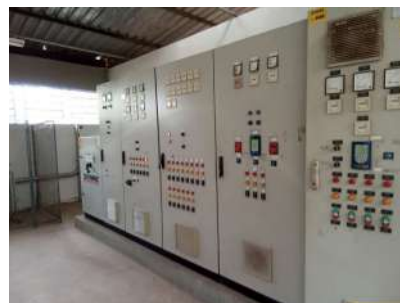
**Foto 19** - Pannel de comando da ETE

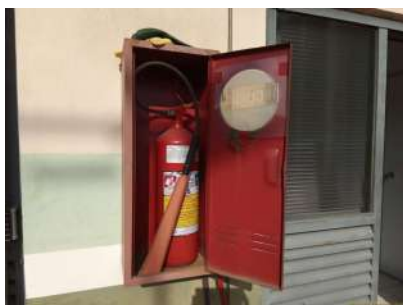
**Foto 1** - Extintor de incêndio

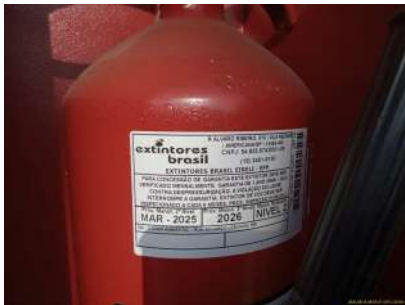
Foto 1 - Extintor dentro da validade

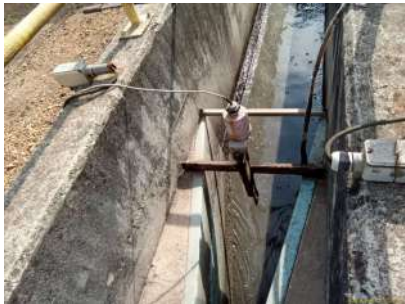
Foto 1 - Medidor de vazão, com telemetria

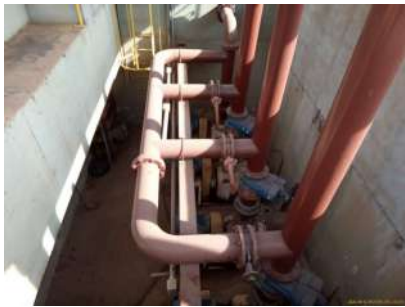
Foto 1 - Vista superior dos conjuntos moto bomba

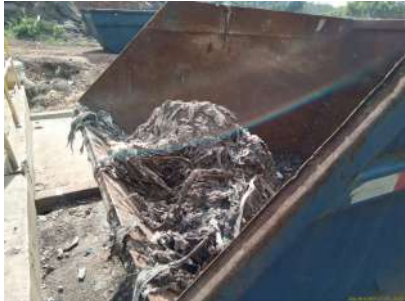
Foto 3 - Armazenamento dos resíduos do gradeamento

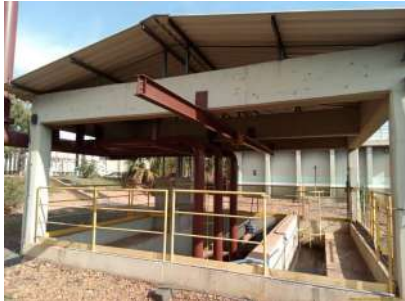
Foto 4 - Vista da casa de bombas

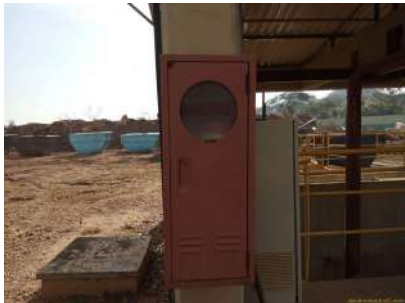
Foto 5 - Extintor de incêndio

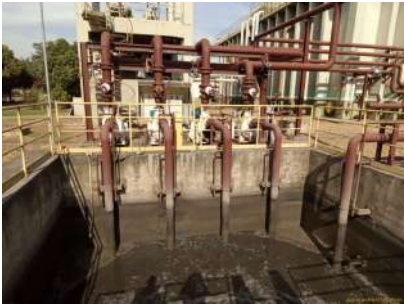
Foto 1 - Poço de sucção

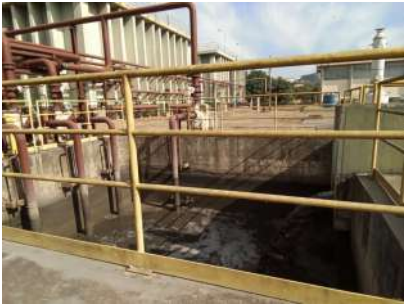
Foto 2 - Vista lateral do poço de sucção

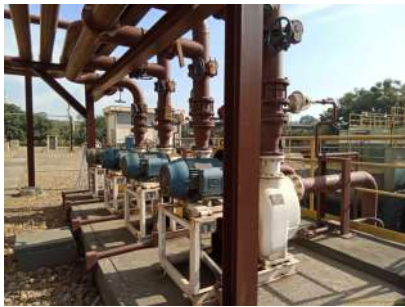
Foto 3 - Conjuntos motobomba em operação e reserva

| [EEE-7.3] - Ausência de conjunto moto-bomba reserva | Conforme |

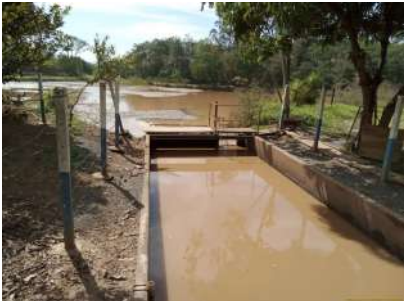
Foto 2 - Tomada d água da captação Lopes

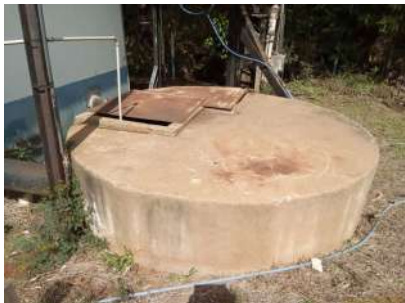
Foto 3 - Poço de sucção

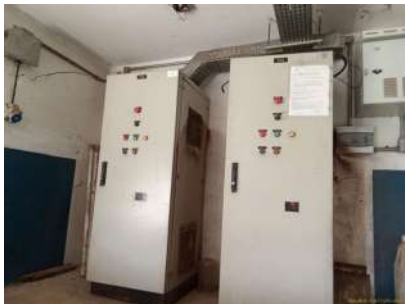
Foto 5 - Painéis de controle dos conjuntos motobomba

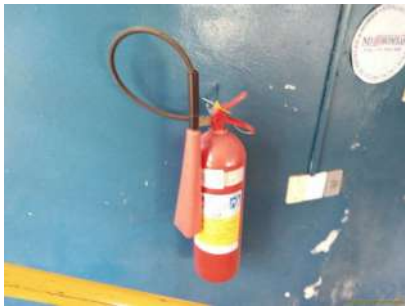
| [CSP-3.4] - Ausência de extintor de incêndio | Conforme |

Foto 1 - Extintor de incêndio

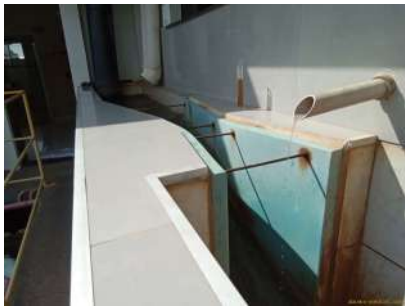
Foto 2 - Chegada de água bruta

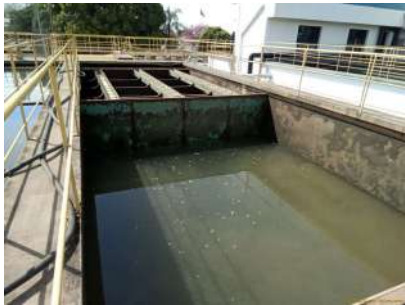
Foto 5 - Limpeza do decantador

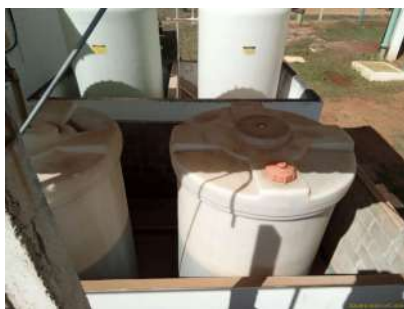
**Foto 1** - Estocagem de PAC, com bacia de contenção

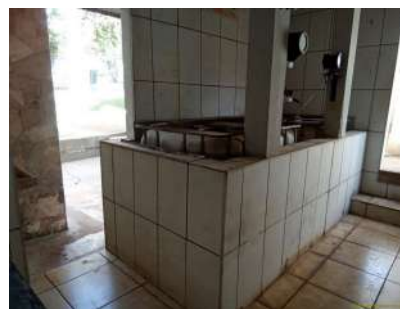
**Foto 2** - Estocagem de ácido fluorsilícico, com bacia de contenção

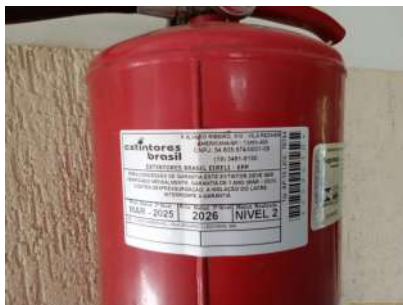
Foto 1 - Extintor de incêndio

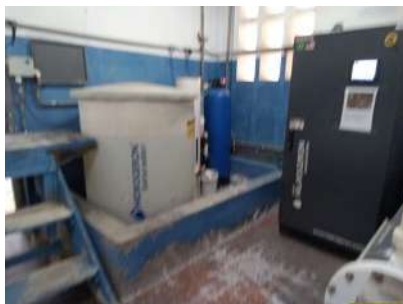
Foto 1 - Gerador de cloro

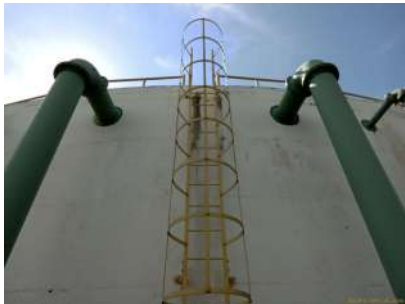
[RES-6.4] - Existência de locais sem guarda-corpos ou escadas ou em situação inadequada

Foto 1 - Guarda-corpos na escada de acesso e cobertura

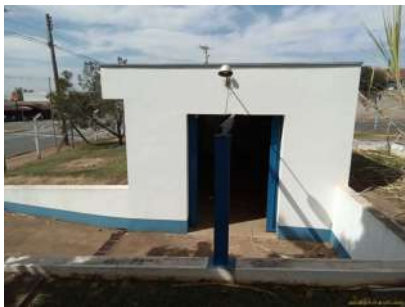
Foto 1 - Vista externa da estação elevatória

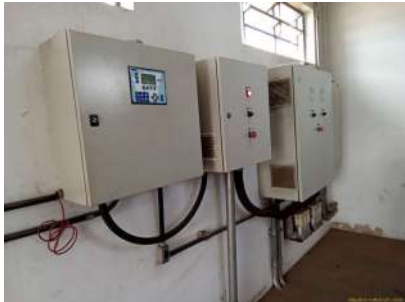
Foto 3 - Painel de comando dos conjuntos motobomba

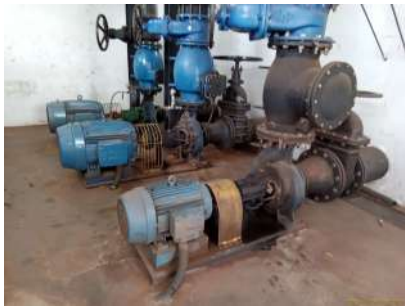
| [EEA-4.3] - Ausência de conjunto moto bomba reserva | Conforme |

Foto 1 - Conjuntos motobomba em operação e reserva

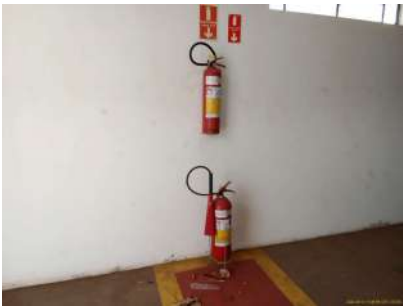
| [EEA-4.4] - Ausência de extintor de incêndio | Conforme |

Foto 1 - Extintor de incêndio
