**Relatório de Fiscalização 172/2024**

FISCALIZAÇÃO NOS SISTEMAS DE ÁGUA E ESGOTO

**RELATÓRIO DE FISCALIZAÇÃO TÉCNICA DOS SISTEMAS DE ÁGUA E ESGOTO DO MUNICÍPIO DE ENGENHEIRO COELHO****PRESTADOR: SERVIÇO DE ÁGUA E ESGOTO DE ENGENHEIRO COELHO (SAEEC)**

Americana, agosto de 2024

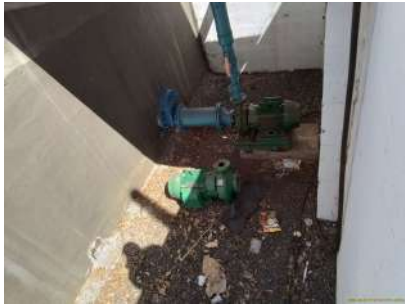
Foto 1 - Bombas da elevatória

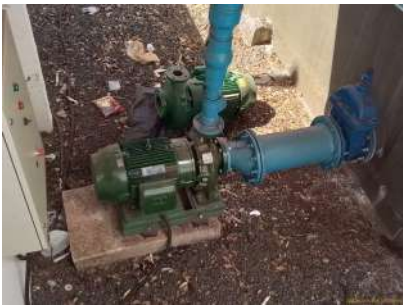
Foto 4 - Bombas da elevatória

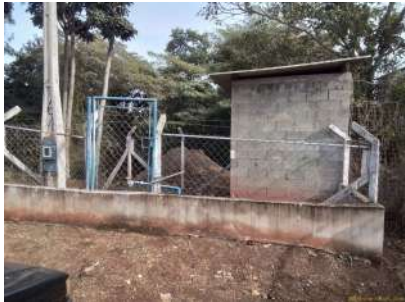
Foto 1 - Cercamento da área

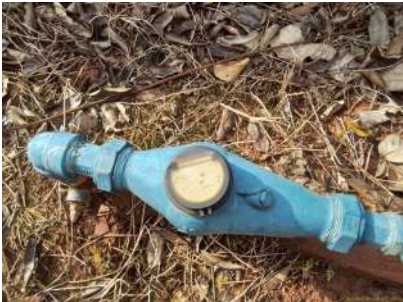
Foto 2 - Macromedidor de vazão

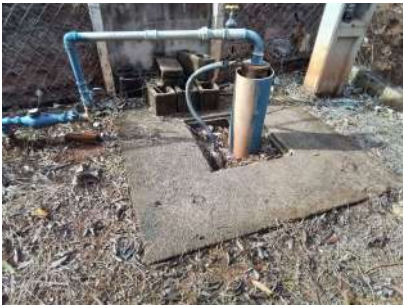
Foto 4 - Cavalete do poço

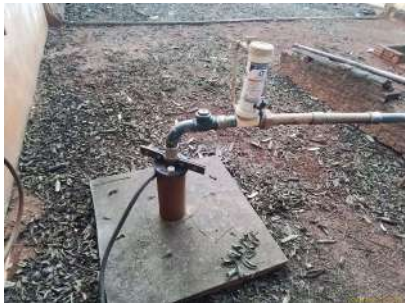
Foto 1 - Cavalete do poço

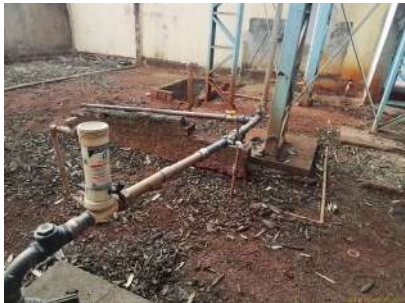
Foto 2 - Cavalete do poço

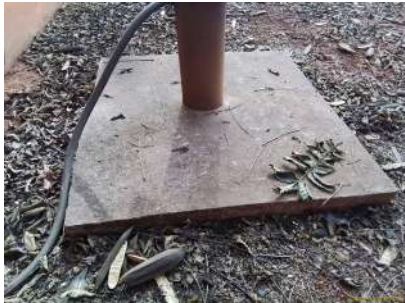
Foto 3 - Laje de proteção

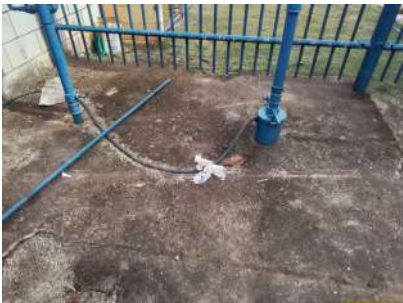
Foto 2 - Laje de proteção

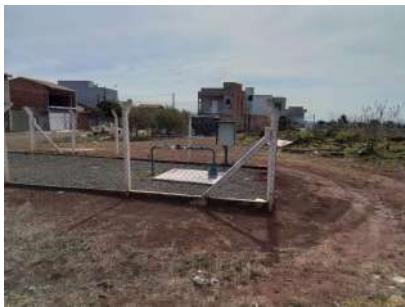
Foto 1 - Cercamento da área

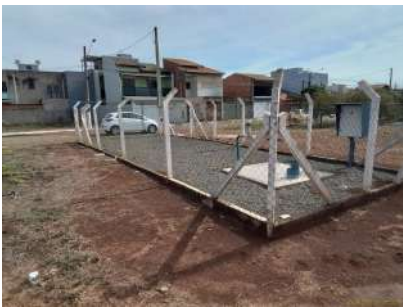
Foto 2 - Cercamento da área

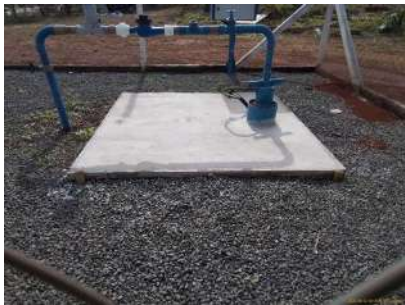
Foto 3 - Laje de proteção

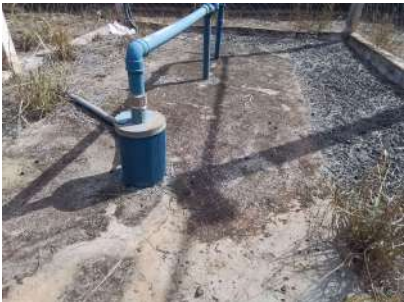
Foto 2 - Laje de proteção

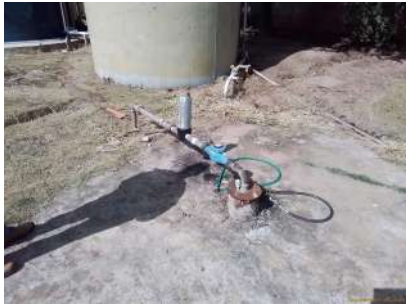
Foto 1 - Cavalete do poço

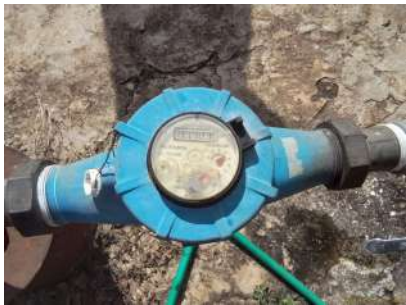
Foto 3 - Macromedidor de vazão

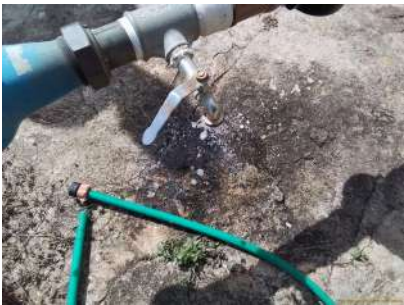
Foto 4 - Torneira para coleta de água bruta

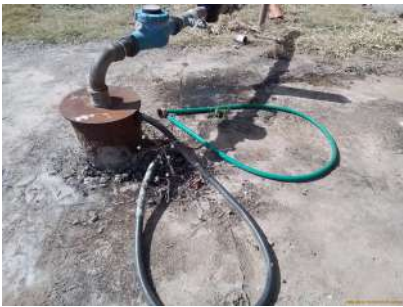
Foto 6 - Laje de proteção

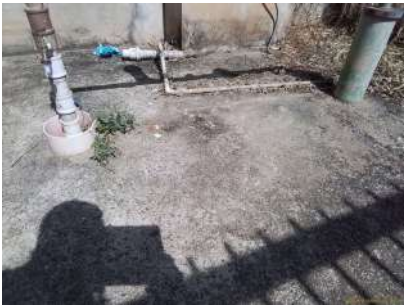
Foto 2 - Laje de proteção

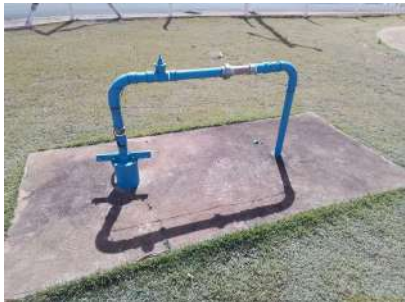
Foto 1 - Cavalete do poço

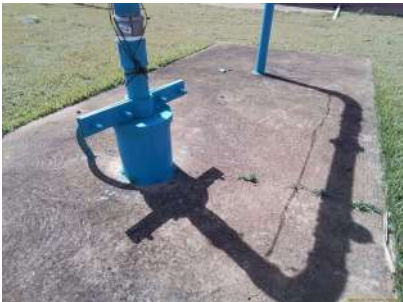
Foto 2 - Laje de proteção

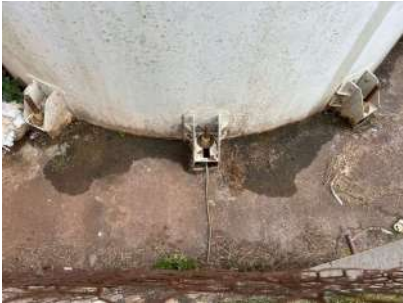
Foto 3 - Aterramento do reservatório metálico

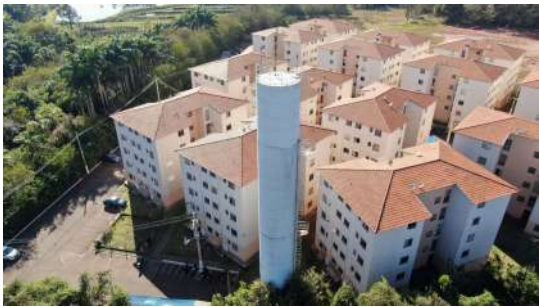
Foto 5 - Vista aérea do reservatório

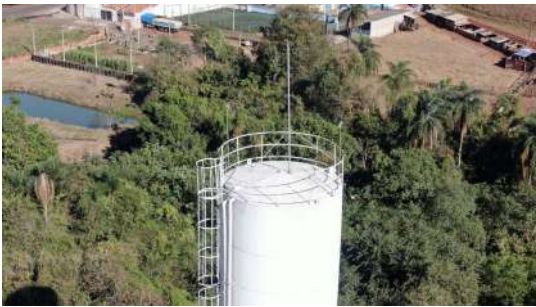
Foto 6 - Vista aérea do reservatório, com para-raios

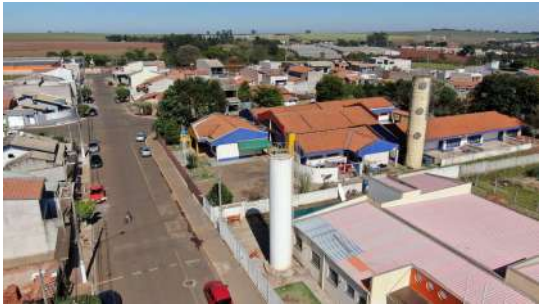
Foto 5 - Vista aérea do reservatório

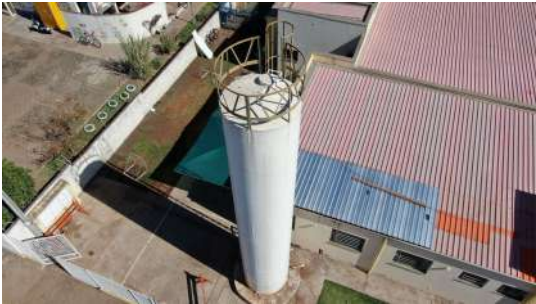
Foto 6 - Vista aérea do reservatório

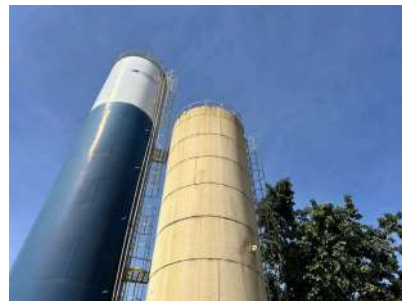
**Foto 4** - Vista geral do reservatório de 300 m³ à esquerda, e do reservatório de 70 m³ à direita
