**Relatório de Fiscalização 178/2024**

FISCALIZAÇÃO NOS SISTEMAS DE ÁGUA E ESGOTO

Objeto: **Fiscalização Programada**Objeto: **FISCALIZAÇÃO NOS SISTEMAS DE ÁGUA E ESGOTO****RELATÓRIO DE FISCALIZAÇÃO TÉCNICA DOS SISTEMAS DE ÁGUA E ESGOTO DO MUNICÍPIO DE RIO CLARO****PRESTADOR: DEPARTAMENTO AUTÔNOMO DE ÁGUA E ESGOTO DE RIO CLARO - DAAE****Verificação de Não Conformidades**

Americana, setembro de 2024

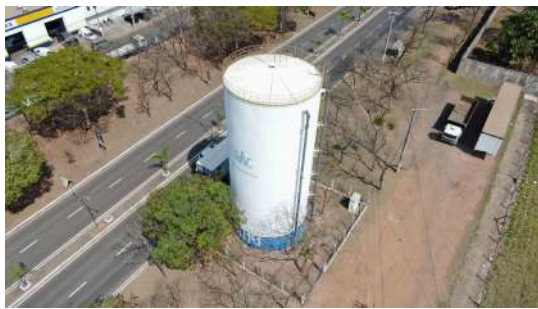
**Foto 3** - Imagem aérea exibindo a cerca.

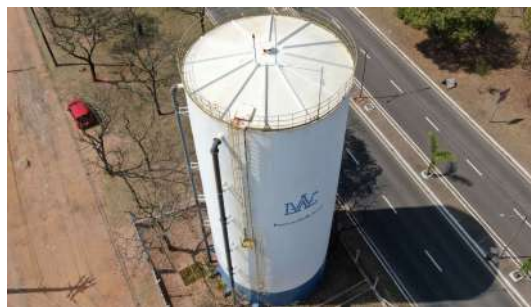
**Foto 2** - Escada externa do reservatório e guarda-corpo na cobertura.

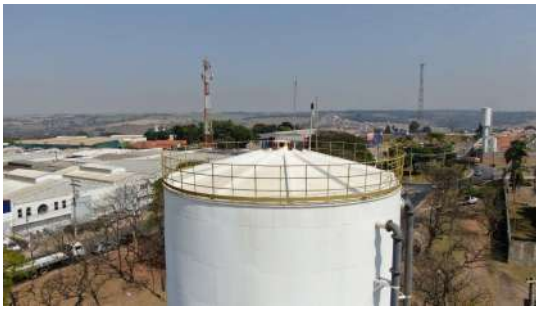
**Foto 1** - Para-raios na cobertura do reservatório.

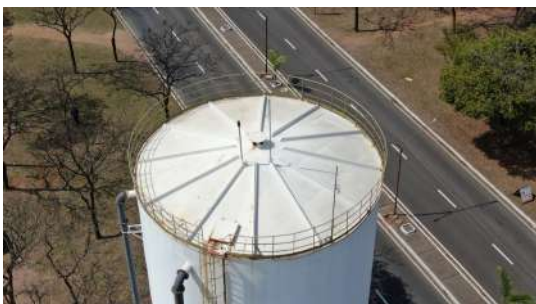
**Foto 1** - Tampa de inspeção em boas condições.

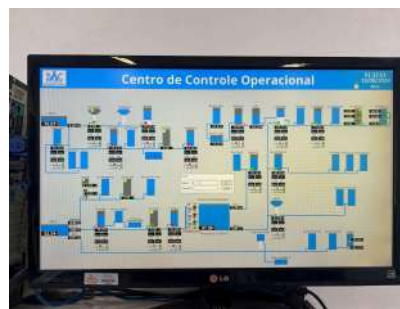
**Foto 2** - CCO do DAAE exibindo o sistema de telemetria.

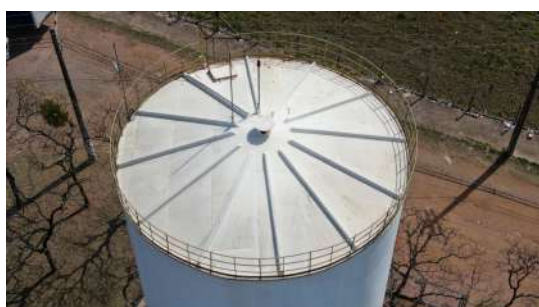
**Foto 1** - Chaminé de ventilação na cobertura.

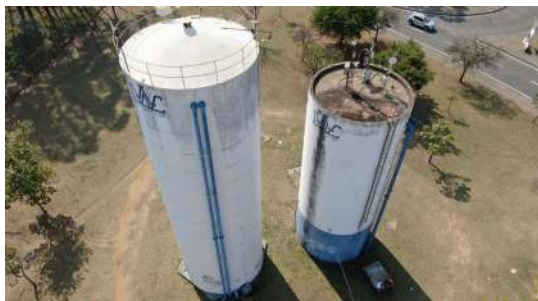
**Foto 1** - Ausência de cerca no perímetro da área.

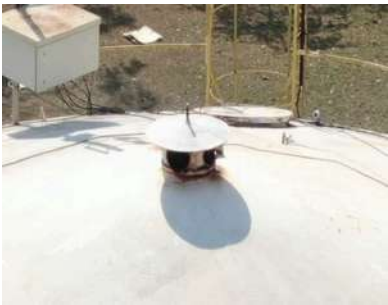
Foto 1 - Ausência de telas de proteção na chaminé de ventilação do reservatório.

[RES-6.9] Observações Deve-se instalar telas de proteção nas aberturas da chaminé de ventilação do reservatório.

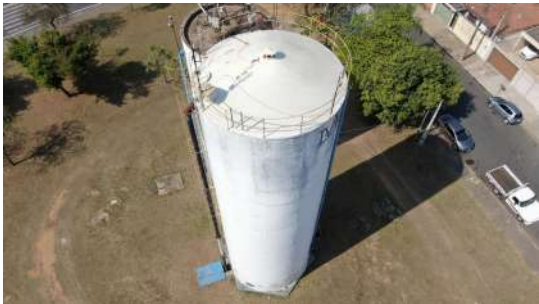
Foto 1 - Tampa de inspeção em boas condições.

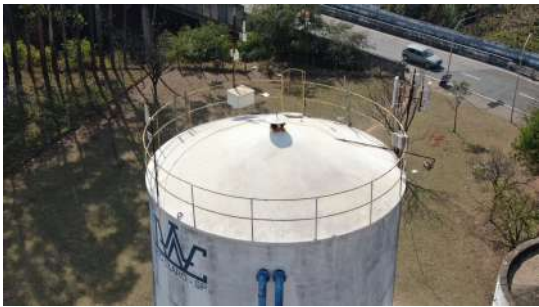
Foto 1 - Chaminé de ventilação na cobertura.

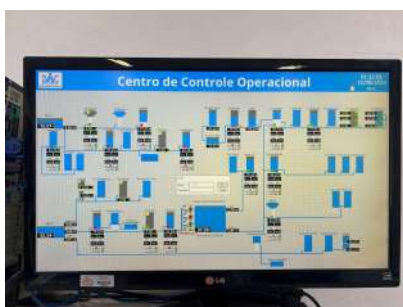
Foto 1 - CCO do DAAE exibindo o sistema de telemetria.

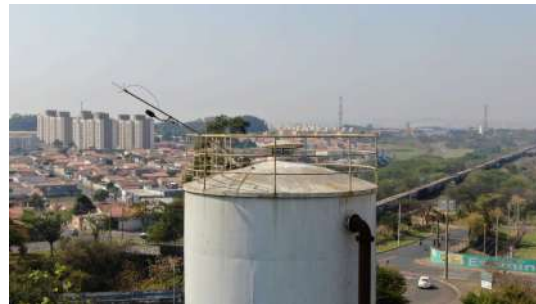
**Foto 2** - Para-raios na cobertura do reservatório.  
Contudo, deve realizar manutenção na haste.

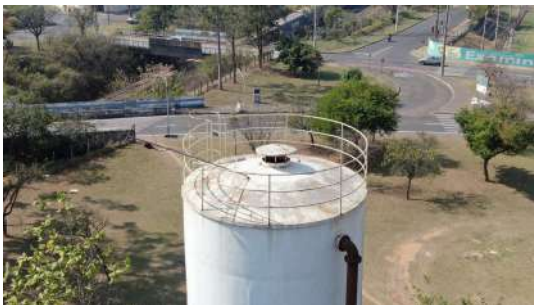
**Foto 1** - Ausência de tela de proteção nas aberturas da chaminé de ventilação.

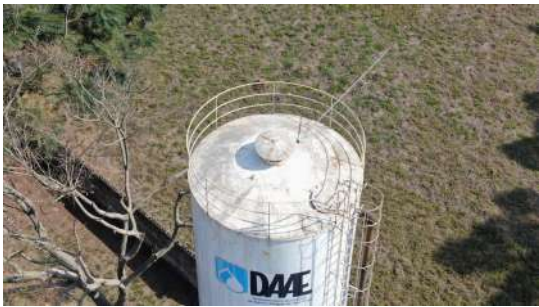
Foto 1 - Tampa de inspeção em boas condições.

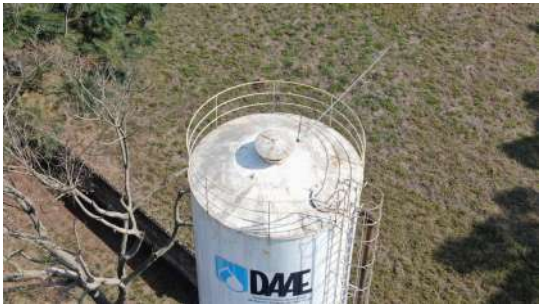
Foto 1 - Chaminé de ventilação na cobertura do reservatório.

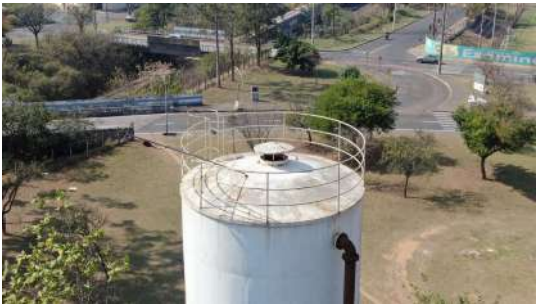
Foto 2 - Chaminé de ventilação na cobertura do reservatório.

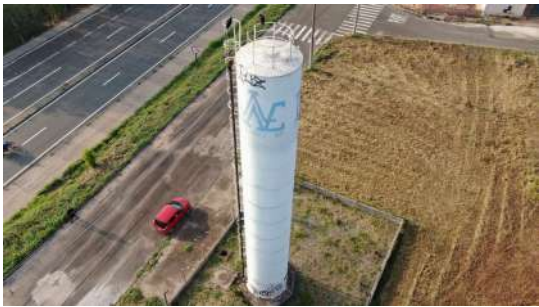
Foto 5 - Imagem aérea do reservatório obtida com drone.

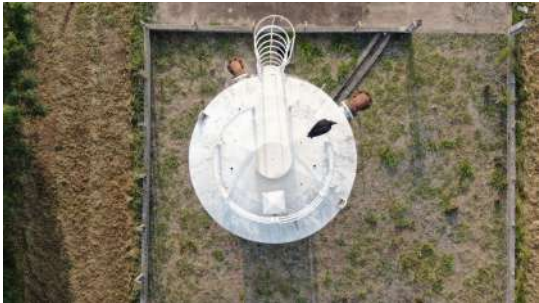
Foto 1 - Tampa de inspeção na cobertura do reservatório.

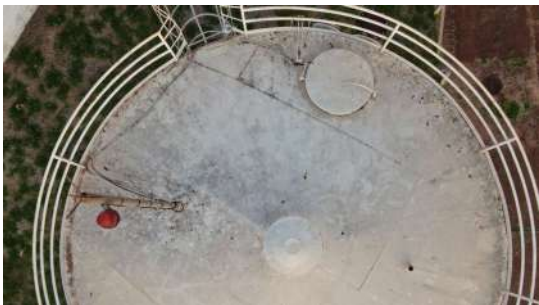
Foto 1 - Tampa de inspeção em boas condições.

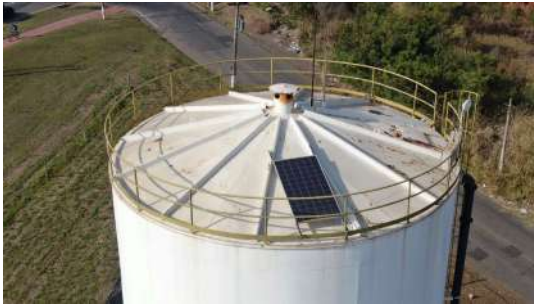
Ausência de telas de proteção na chaminé de ventilação.

**Foto 1** - É necessário vedar as aberturas da chaminé de ventilação com telas.

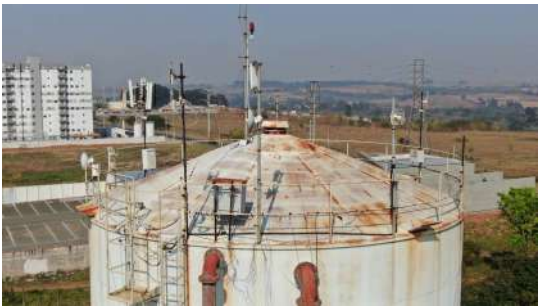
**Foto 1** - Tampa de inspeção em boas condições na cobertura do reservatório, na chegada da escada.

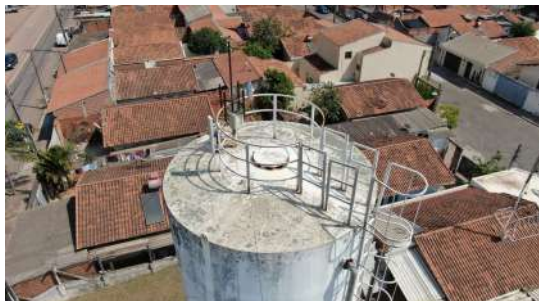
Ausência de para-raios.

**Foto 1** - Ausência de para-raios.

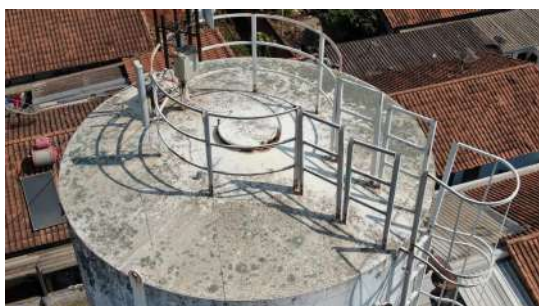
**Foto 1** - Tampa de inspeção na cobertura do reservatório.

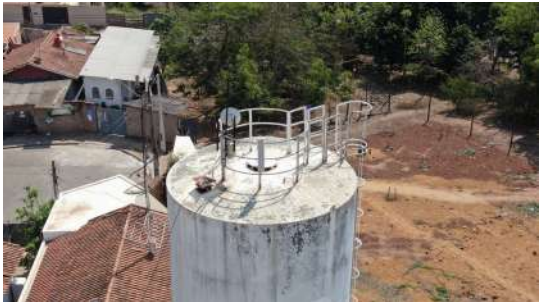
Fotos de [RES-6.13]

[RES-6.13] - Reservatório sem tubulação de ventilação

Conforme

Foto 1 - Chaminés de ventilação na cobertura do reservatório.

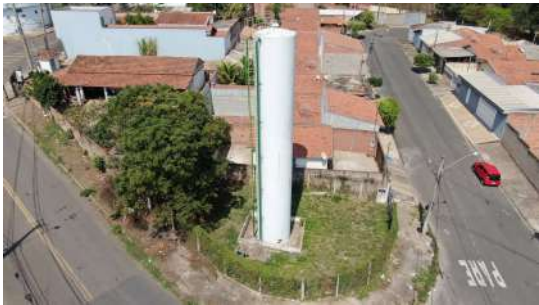
Fotos de [RES-6.1]

[RES-6.1] - A área não está devidamente cercada

Conforme

Foto 1 - Cerca no perímetro da área.

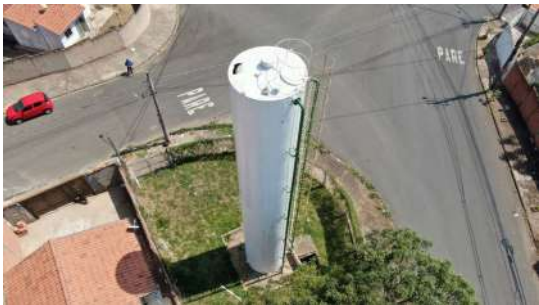
Fotos de [RES-6.4]

Foto 1 - Escada e guarda-corpo.

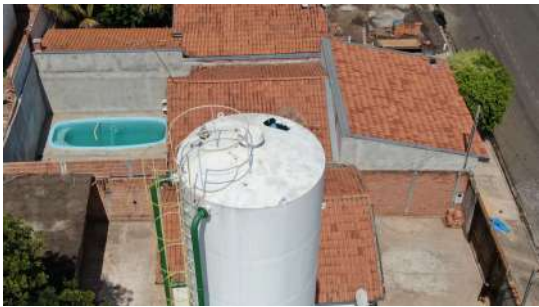
Fotos de [RES-6.10]

Foto 1 - Tampa de inspeção na cobertura do reservatório, na chegada da escada.
