## Relatório de Fiscalização

RELATÓRIO DE FISCALIZAÇÃO TÉCNICA DOS SISTEMAS DE ÁGUA E ESGOTO DO MUNICÍPIO DE  
ARAÇOIABA DA SERRA

PRESTADOR: **Águas de Araçoiaba da Serra**

Americana, **setembro** de 2024

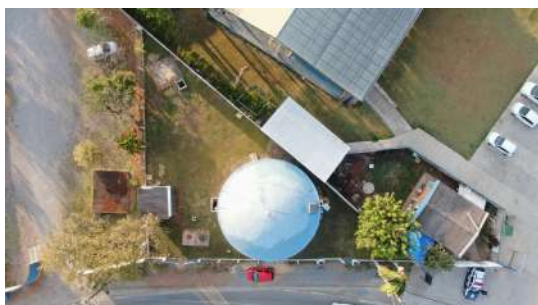
**Foto 1** - Vista aérea do cercamento do terreno.

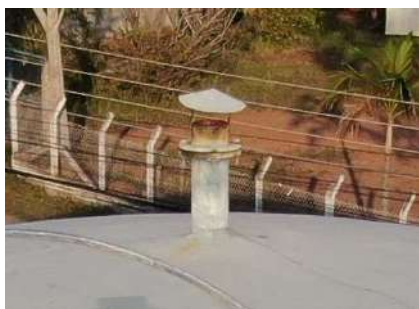
**[RES-6.9] - Inexistência de telas de proteção contra entrada de insetos e pequenos animais nas tubulações de ventilação**

**Foto 1** - Detalhe do tubo de ventilação sem tela de proteção.

Esta não conformidade foi apontada no Relatório de Fiscalização nº 188/2023 - Auto de Notificação nº 164/2023 -, mas permanece sem solução. É preciso instalar a tela de proteção no tubo de ventilação.

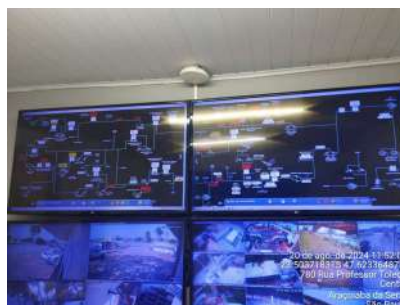
O nível do reservatório é monitorado por telemetria.

**Foto 2** - Centro de Controle Operacional do sistema.

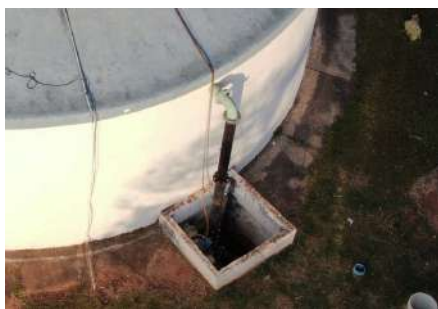
**Foto 1** - Tubo extravasor próximo ao topo do reservatório.

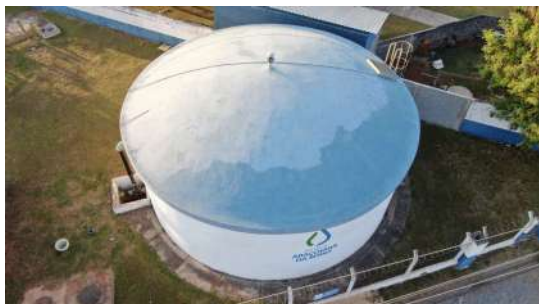
**Foto 1** - Vista geral do tubo de ventilação no centro do reservatório.

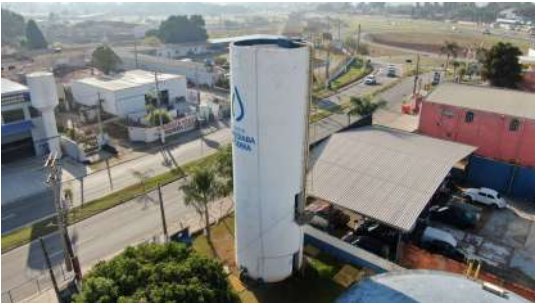
Foto 2 - Vista geral do Reservatório Tonelli Elevado.

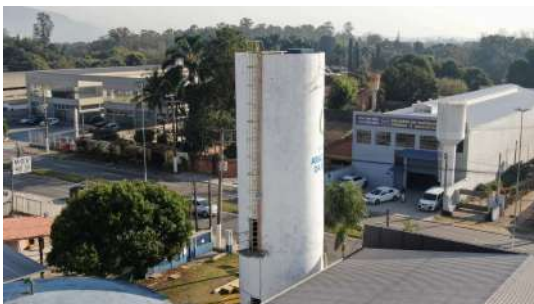
Há guarda-corpos apenas na escada, mas o topo do reservatório não possui qualquer tipo de proteção. Necessário instalar guarda-corpos nos limites do topo do reservatório.

**Foto 1** - Escada e guarda-corpos para acesso ao topo do reservatório.

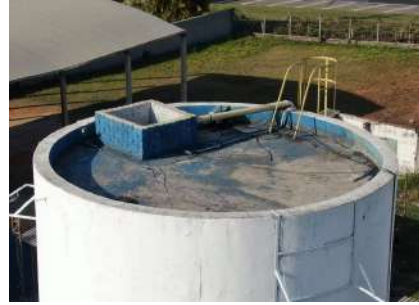
**Foto 2** - Detalhe do topo do reservatório sem a haste do para-raios.

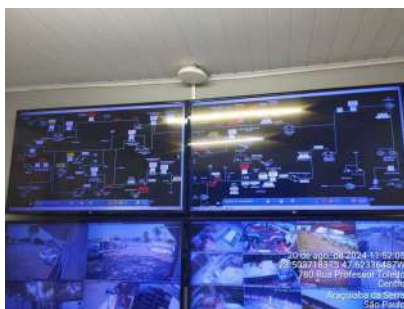
O nível do reservatório é monitorado por telemetria.

**Foto 1** - Centro de Controle Operacional do sistema.

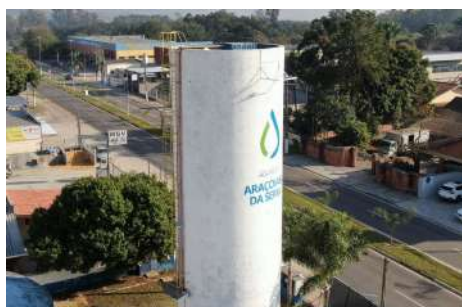
**Foto 1** - Tubo extravasor instalado ao lado da escada.

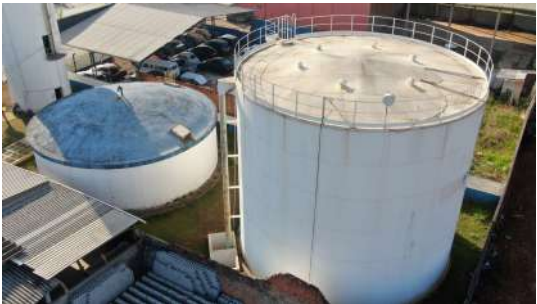
| [RES-6.0] Observações | Este subsistema é composto por dois reservatórios comunicantes, para identificação individual dos reservatórios o prestador utiliza os termos "quinhentos" para o semi enterrado e "mil e trezentos" para o apoiado. |

Foto 2 - Vista geral dos reservatórios.

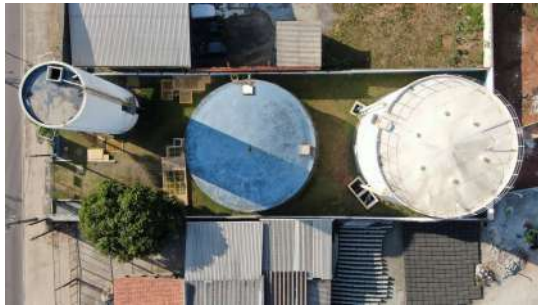
**Foto 1** - Vista aérea do sistema mostrando o cercamento da área por muros.

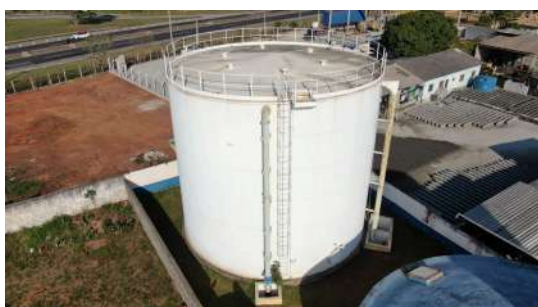
**Foto 3** - Escada e guarda-corpos do reservatório apoiado.

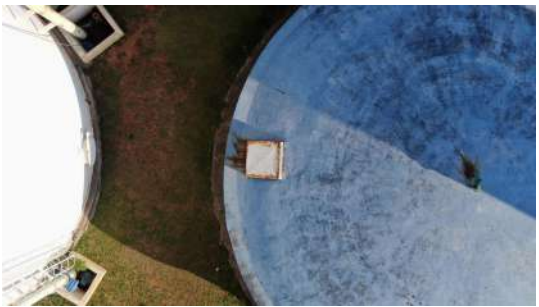
**Foto 2** - Detalhe da segunda tampa de inspeção do reservatório semi enterrado.

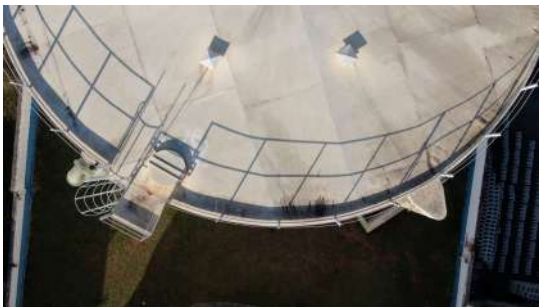
**Foto 3** - Detalhe da tampa de inspeção do reservatório apoiado.

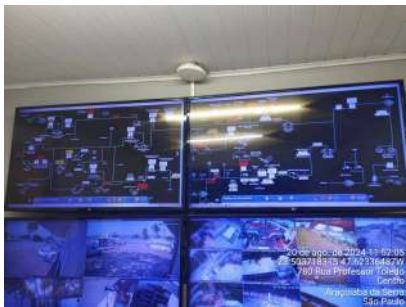
O nível dos reservatórios é monitorado por telemetria.

**Foto 1** - Centro de Controle Operacional do sistema.

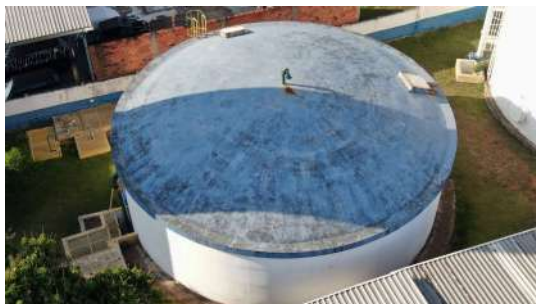
**Foto 1** - Tubo de ventilação no topo do reservatório semi enterrado.

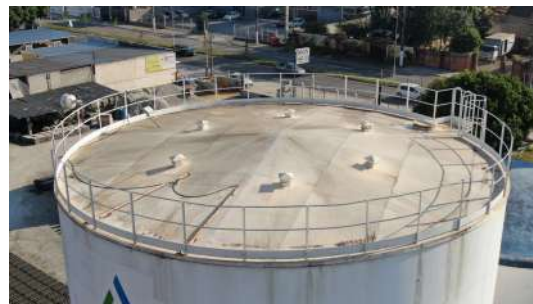
**Foto 2** - Tubos de ventilação no topo do reservatório apoiado.

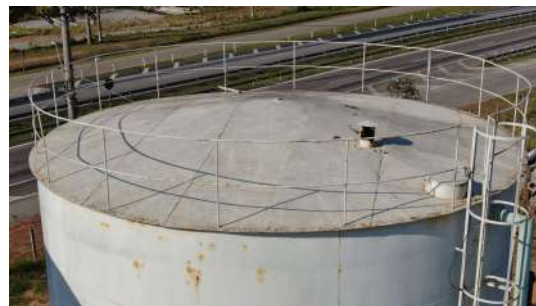
**Foto 2** - Detalhe do guarda-corpos no topo do reservatório.

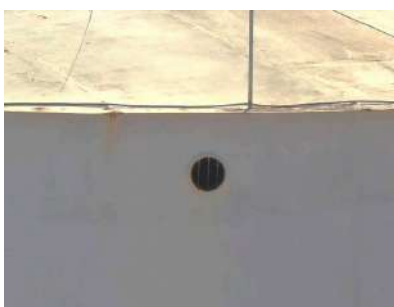
**Foto 1** - Proteção na abertura do extravasor.

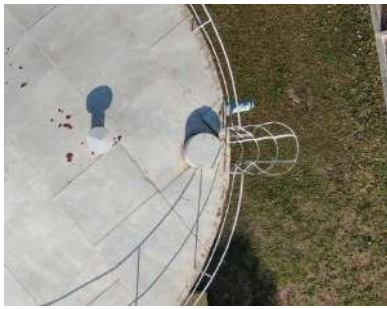
**Foto 1** - Detalhe da tampa de inspeção no topo do reservatório.

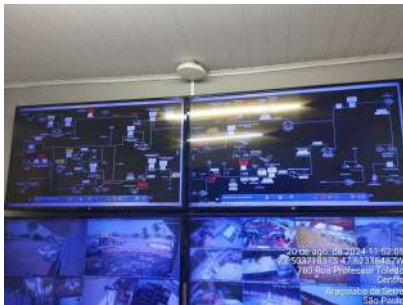
O nível do reservatório é monitorado por telemetria.

**Foto 1** - Centro de Controle Operacional do sistema.

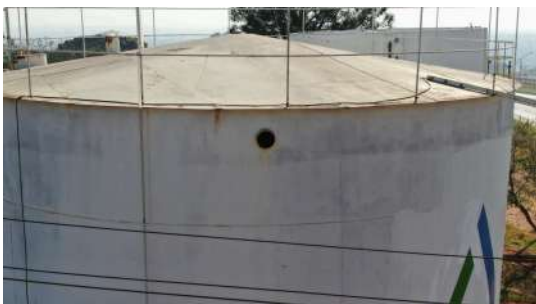
**Foto 1** - Detalhe do extravasor próximo ao topo do reservatório.

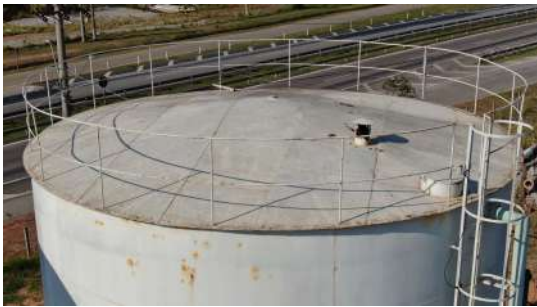
Foto 1 - Detalhe da tubulação de ventilação no topo do reservatório.

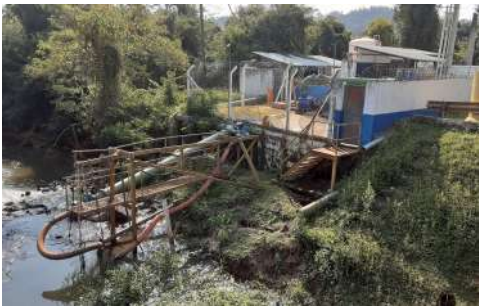
Foto 1 - Vista geral da Captação Piraporão.

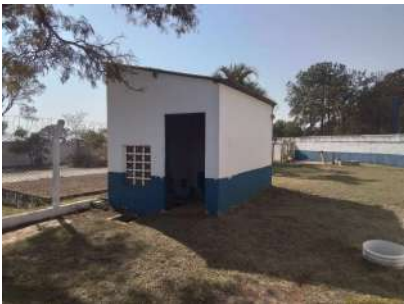
Foto 3 - Vista geral da edificação que abriga a elevatória.

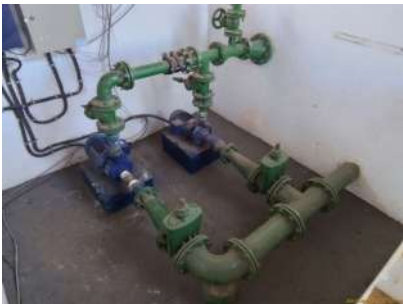
Foto 4 - Tubulação e bombas da elevatória.

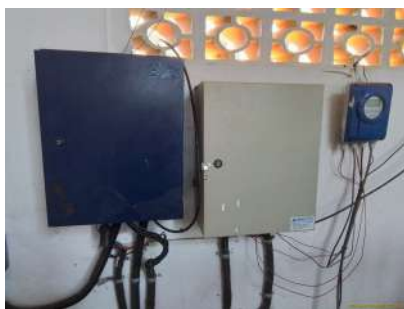
**Foto 5** - Detalhe dos painéis elétricos no interior da edificação.

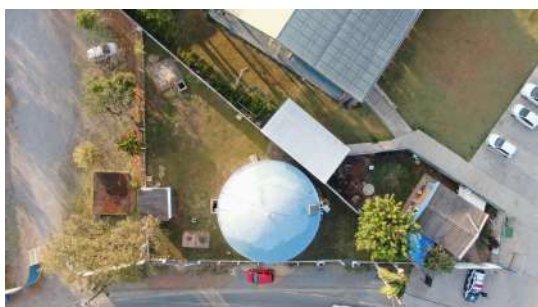
**Foto 1** - Vista aérea do cercamento do terreno.

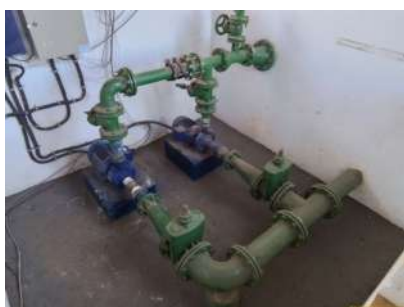
**Foto 1** - Conjunto de moto bombas da elevatória, uma em funcionamento e a outra como reserva.

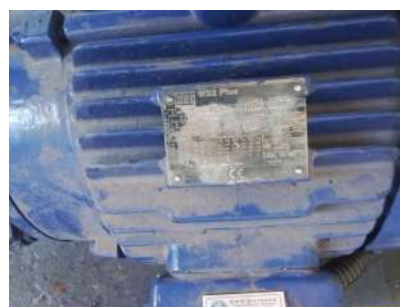
**Foto 2** - Detalhe da placa de identificação da bomba reserva.

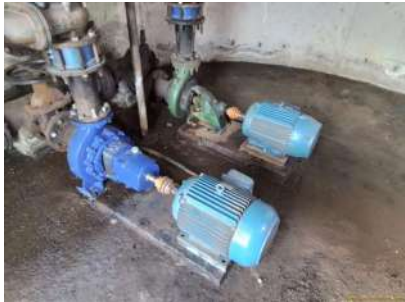
Foto 2 - Vista geral da estação elevatória.

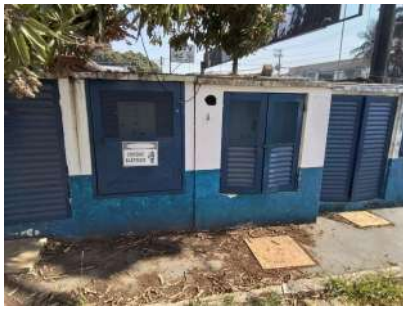
**Foto 3** - Painéis elétricos da estação.

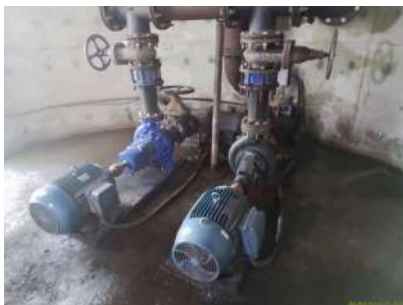
**Foto 1** - Conjuntos de moto bomba da elevatória, uma em funcionamento e a outra como reserva.

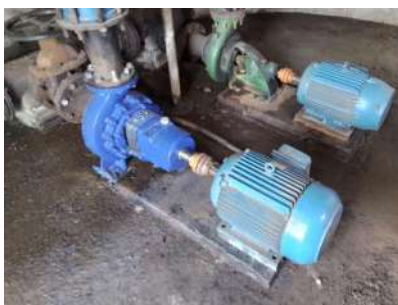
**[EEA-4.7] - Drenagem inadequada de água de lubrificação de gaxetas**

Esta não conformidade foi constatada no Relatório de Fiscalização nº 188/2023 - Auto de Notificação nº 164/2023 -, mas permanece sem solução.

**Foto 1** - Ausência de condução adequada da água de lubrificação de gaxeta.

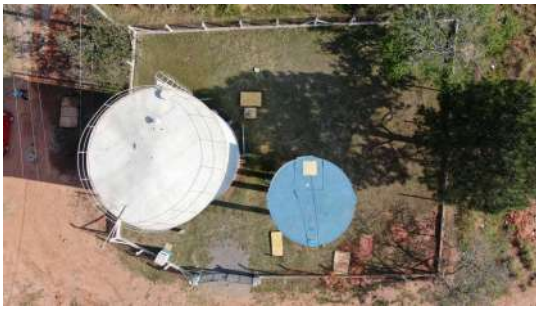
**Foto 1** - Vista aérea do sistema mostrando o cercamento da área por alambrados.

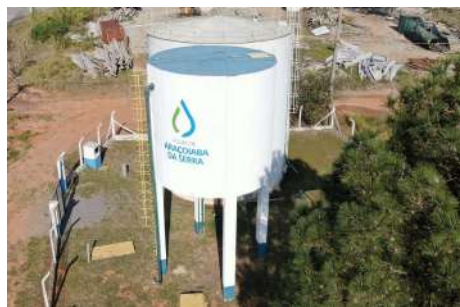
**Foto 2** - Topo do reservatório sem guarda-corpos.

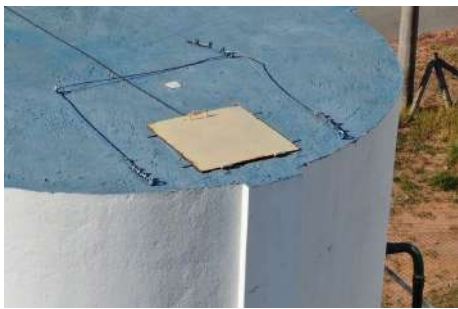
**Foto 1** - Detalhe da tampa de inspeção no topo do reservatório.

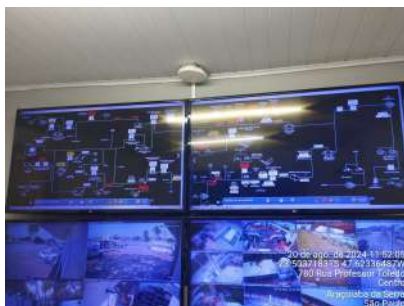
O nível do reservatório é monitorado por telemetria.

**Foto 1** - Centro de Controle Operacional do sistema.

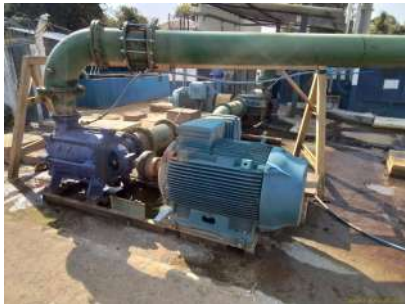
Foto 1 - Vista geral da estação elevatória de água bruta.

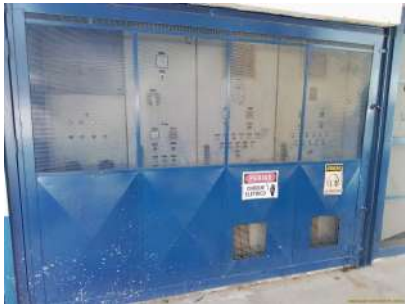
Foto 2 - Painel elétrico da estação elevatória.

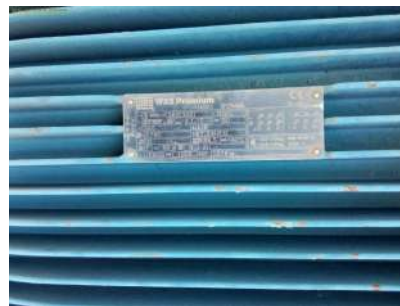
**Foto 2** - Detalhe da placa de especificações técnicas do motor da bomba reserva.

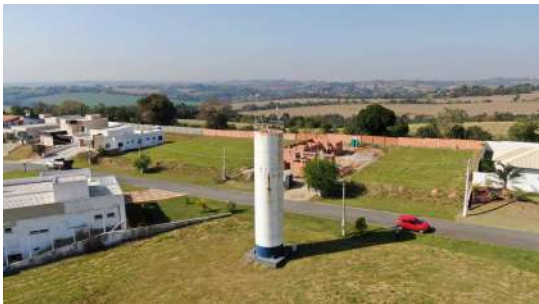
Foto 1 - Vista geral do reservatório e entorno.

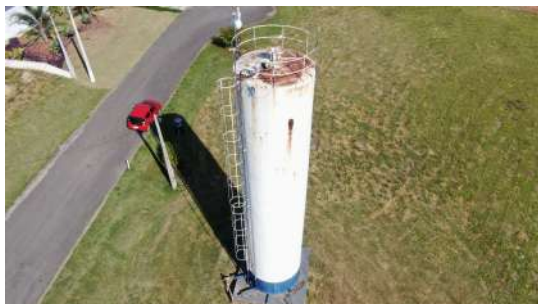
**Foto 1** - Vista geral da escada e guarda-corpos do reservatório.

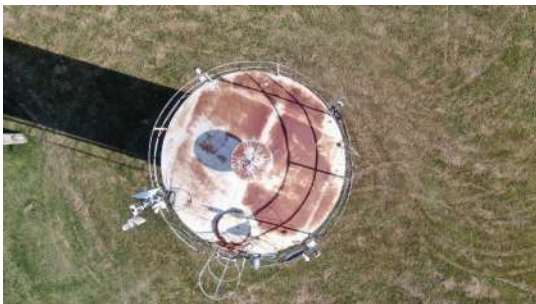
**Foto 1** - Detalhe da tampa de inspeção do reservatório.
