## Relatório de Fiscalização

### RELATÓRIO DE FISCALIZAÇÃO TÉCNICA DOS SISTEMAS DE ÁGUA E ESGOTO DO MUNICÍPIO DE Atibaia

PRESTADOR: Saneamento Ambiental Atibaia

Americana, Setembro de 2024

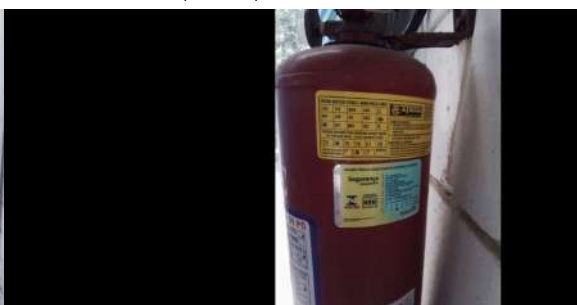
**Foto 13** - Extintor de incêndio da Captação Rio Atibaia (NOVA) em Atibaia

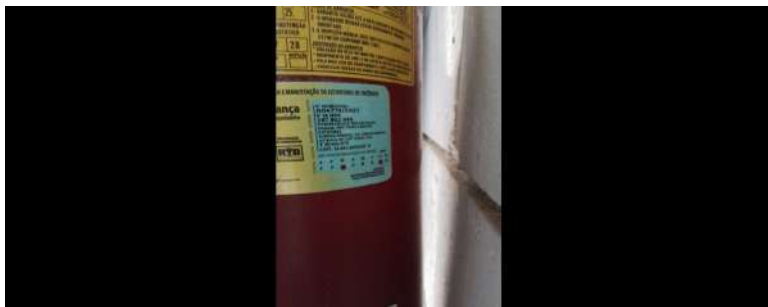
**Foto 14** - Extintor de incêndio da Captação Rio Atibaia (NOVA) em Atibaia

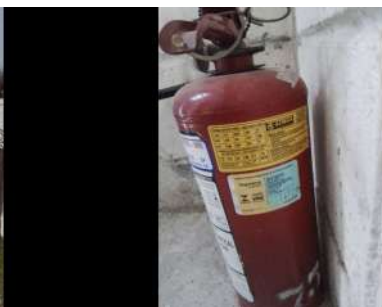
**Foto 2** - Extintor de incêndio da Elevatória de água do tanque em Atibaia

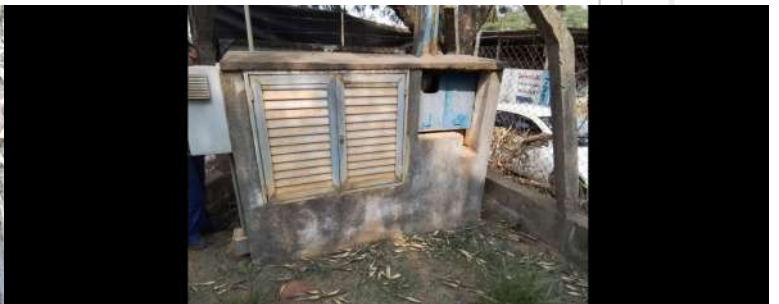
**Foto 7** - Painel elétrico da Elevatória de água Brogotá em Atibaia

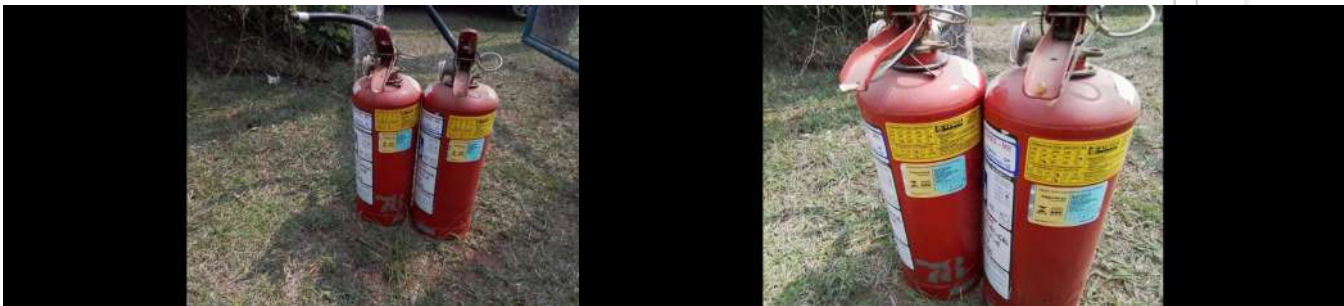
Foto 3 - Extintores de incêndio da Elevatória de Água Maranguape em Atibaia

Foto 4 - Extintores de incêndio da Elevatória de Água Maranguape em Atibaia

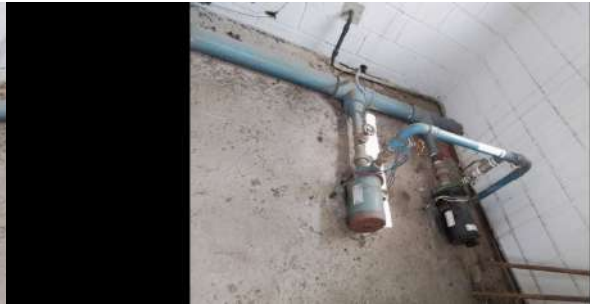
**Foto 2** - Bombas do Booster Maranguape em Atibaia

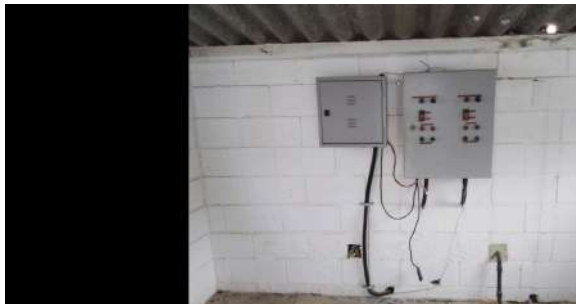
**Foto 3** - Painel elétrico do Booster Maranguape em Atibaia

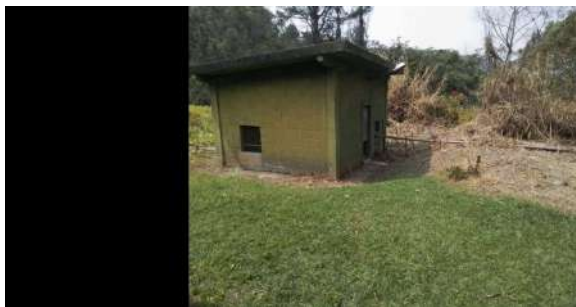
**Foto 1** - Vista da Elevatória Estância Parque em Atibaia

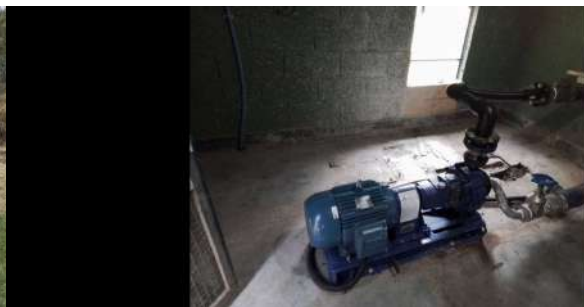
**Foto 2** - Bomba da Elevatória Estância Parque em Atibaia

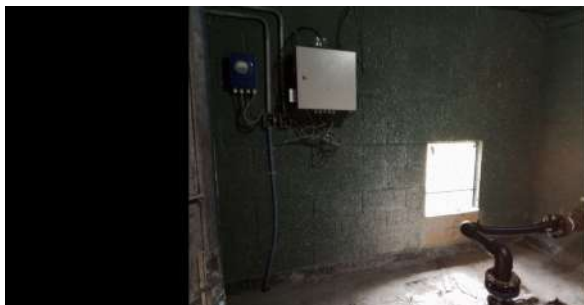
**Foto 3** - Pannel elétrico da Elevatória Estância Parque em Atibaia

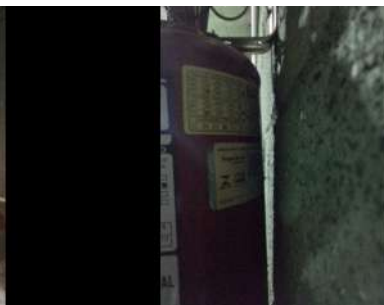
**Foto 4** - Extintor de incêndio da Elevatória Estância Parque em Atibaia

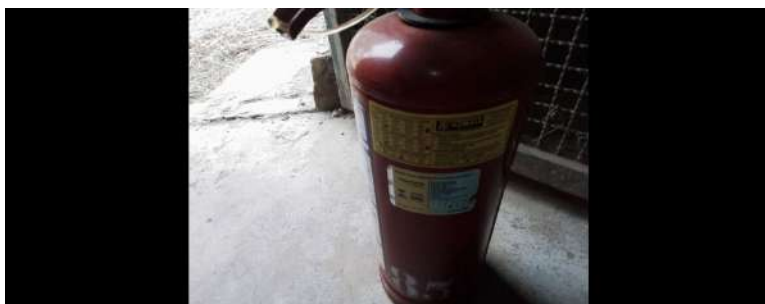
**Foto 9** - Extintor de incêndio da Elevatória Estância Parque em Atibaia

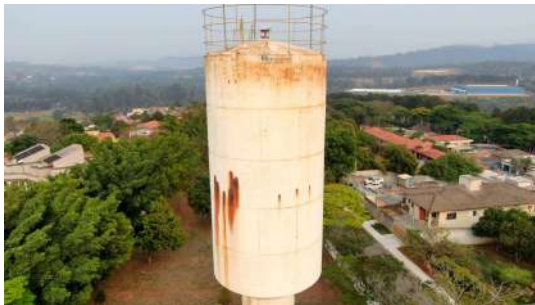
**Foto 7** - Vista por drone do Reservatório Elevado São Felipe em Atibaia

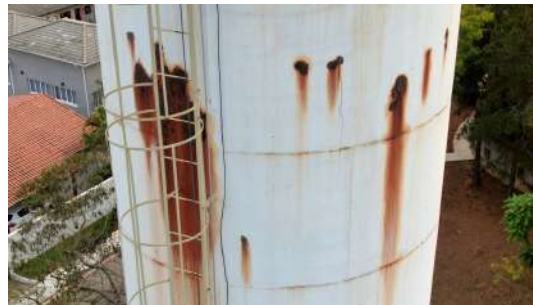
**Foto 8** - Guarda-corpo do Reservatório Elevado São Felipe em Atibaia

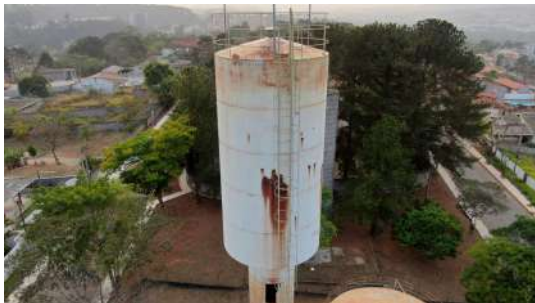
**Foto 9** - Guarda-corpo do Reservatório Elevado São Felipe em Atibaia

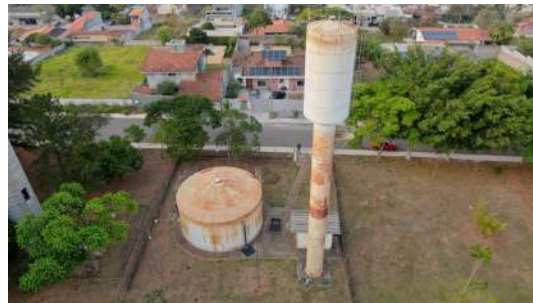
**Foto 10** - Vista por drone do Reservatório Elevado São Felipe em Atibaia

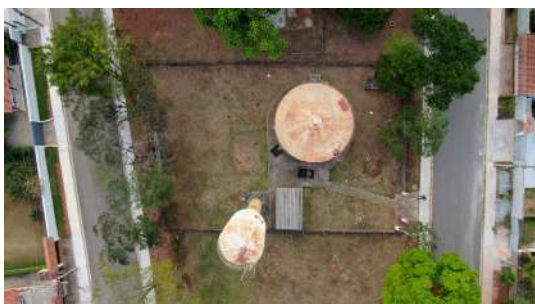
**Foto 11** - Vista por drone do Reservatório Elevado São Felipe em Atibaia

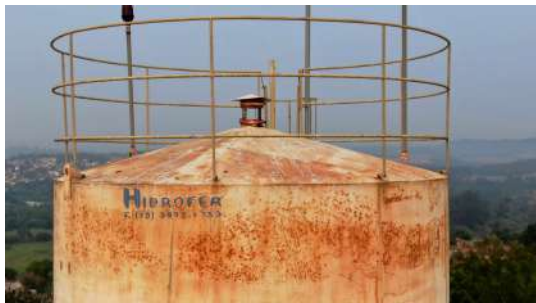
**Foto 1** - Tubulação de ventilação sem telas de proteção do Reservatório Elevado São Felipe em Atibaia

| [RES-6.9] Observações | Colocar telas de proteção na tubulação de ventilação |

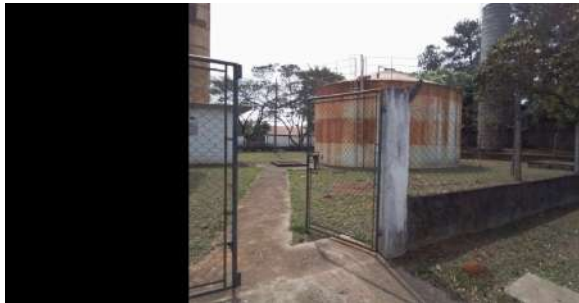
Foto 1 - Entrada do Reservatório Apoiado São Felipe em Atibaia

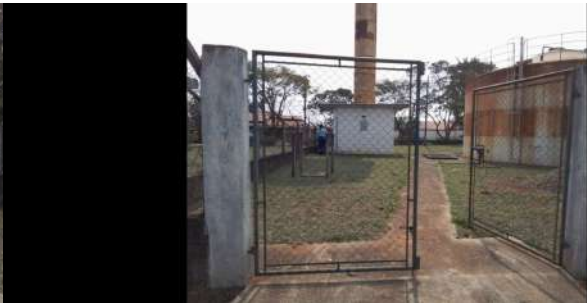
Foto 2 - Entrada do Reservatório Apoiado São Felipe em Atibaia

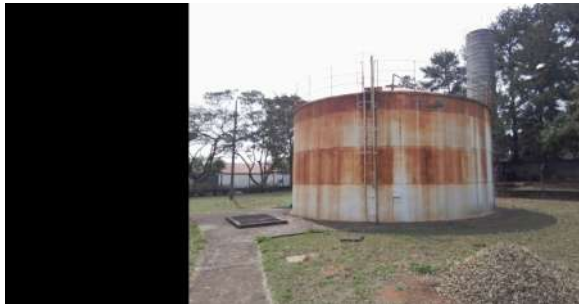
Foto 3 - Vista do Reservatório Apoiado São Felipe em Atibaia

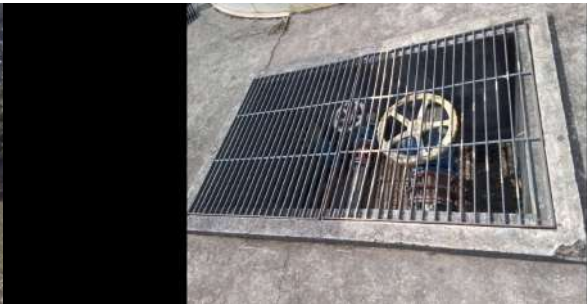
Foto 4 - Reservatório Apoiado São Felipe em Atibaia

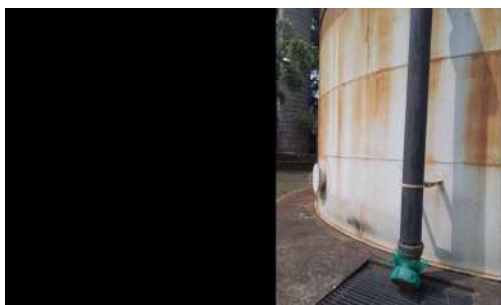
**Foto 5** - Telas de proteção contra entrada de insetos do Reservatório Apoiado São Felipe em Atibaia

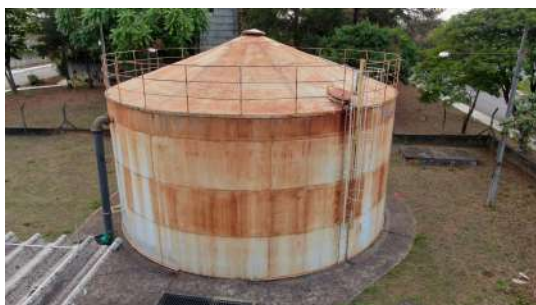
**Foto 10** - Vista por drone do Reservatório Apoiado São Felipe em Atibaia

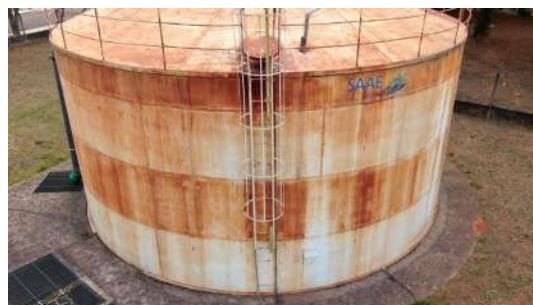
**Foto 11** - Guarda-corpo do Reservatório Apoiado São Felipe em Atibaia

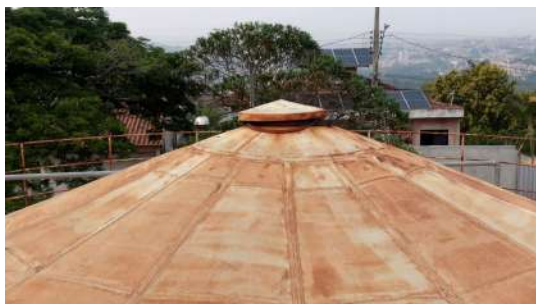
**Foto 12** - Tubulação de ventilação do Reservatório Apoiado São Felipe em Atibaia

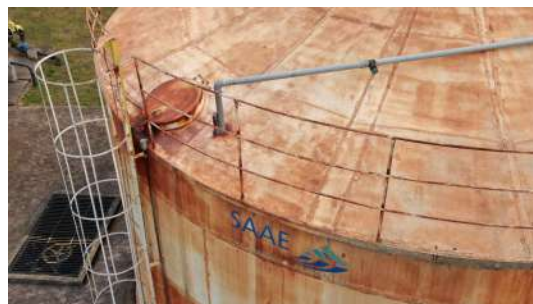
**Foto 13** - Tampa de inspeção do Reservatório Apoiado São Felipe em Atibaia

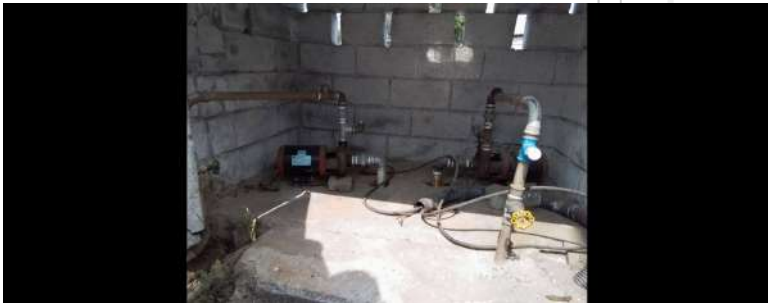
Foto 2 - Bombas da elevatória de Água Filipe Campioni em Atibaia

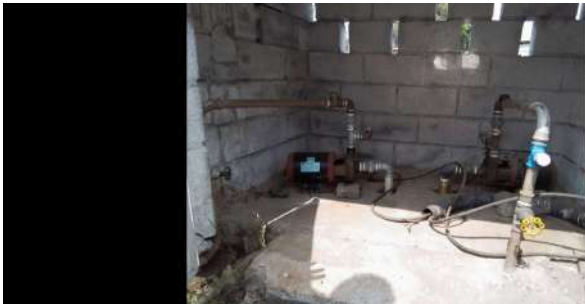
Foto 3 - Bombas da elevatória de Água Filipe Campioni em Atibaia

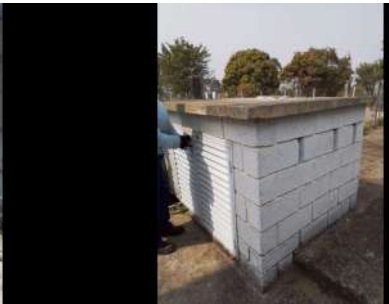
Foto 4 - Elevatória de Água Filipe Campioni em Atibaia

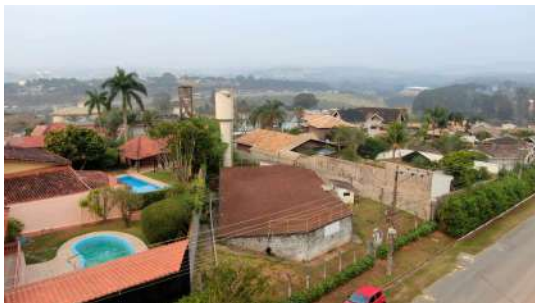
**Foto 6** - À esquerda, vista por drone do Reservatório elevado Maranguape (concreto) em Atibaia

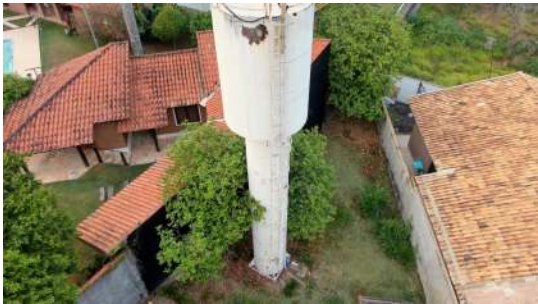
Foto 6 - Guarda-corpo do Reservatório elevado Maranguape (metálico) em Atibaia

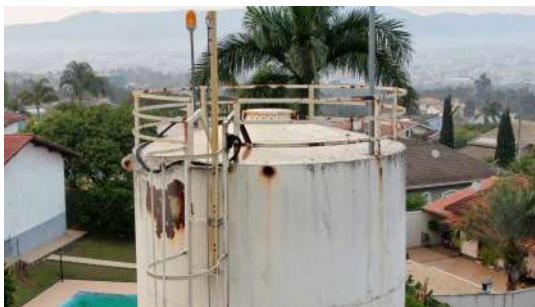
**Foto 7** - Para-raios do Reservatório elevado Maranguape (metálico) em Atibaia

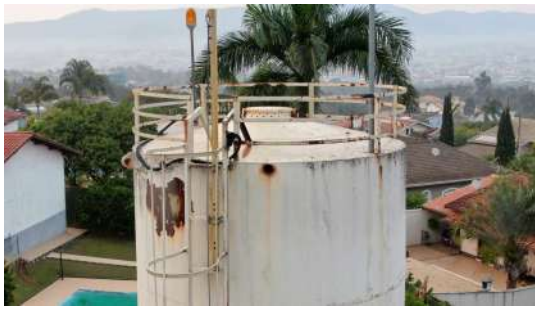
[RES-6.9] - Inexistência de telas de proteção contra entrada de insetos e pequenos animais nas tubulações de ventilação

Não Conforme

Foto 1 - Tubulação do extravasor sem tela de proteção do Reservatório elevado Maranguape (metálico) em Atibaia

Colocar telas de  
proteção na abertura  
da tubulação do  
extravasor

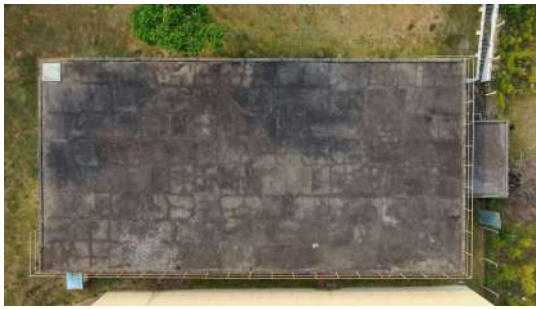
Não Conforme

**Foto 1** - Inexistência de guarda-corpo na tampa de inspeção superior do Reservatório Apoiado da ETA Cerejeiras em Atibaia

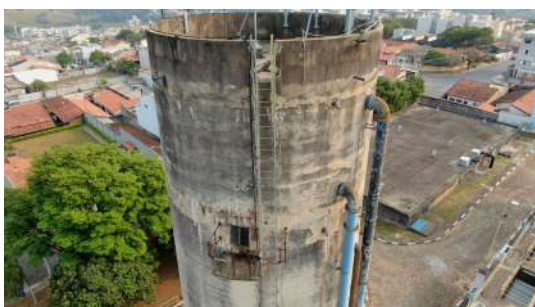
Não Conforme

**Foto 1** - Guarda-corpos inadequados do Reservatório Elevado da ETA Cerejeiras em Atibaia

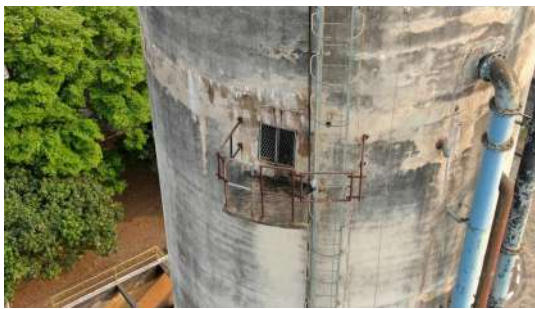
**Foto 3** - Guarda-corpos inadequados do Reservatório Elevado da ETA Cerejeiras em Atibaia

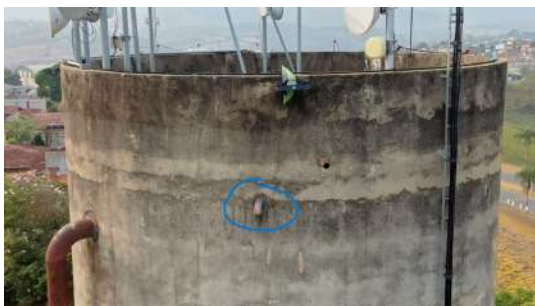
Não Conforme

**Foto 1** - Inexistência de telas de proteção na tubulação de ventilação do Reservatório Elevado da ETA Cerejeiras em Atibaia

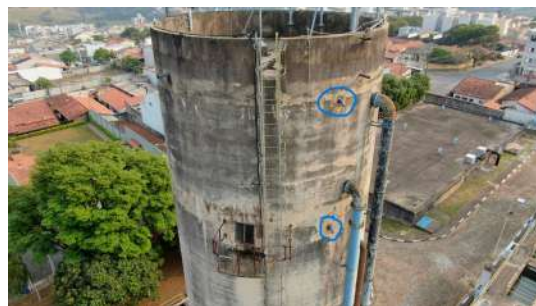
**Foto 2** - Inexistência de telas de proteção na tubulação de ventilação do Reservatório Elevado da ETA Cerejeiras em Atibaia

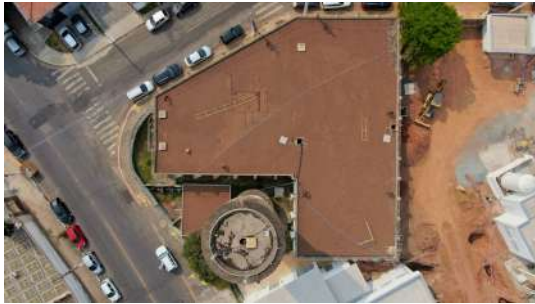
**Foto 1** - Tampas de inspeção abertas do Reservatório Central da ETA I em Atibaia

| [RES-6.10] Observações | Fechar tampas abertas |

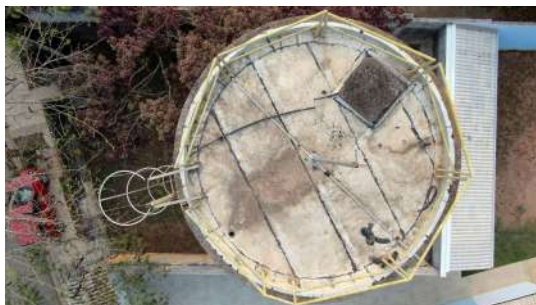
| [RES-6.9] - Inexistência de telas de proteção contra entrada de insetos e pequenos animais nas tubulações de ventilação | Não Conforme |

**Foto 1** - Tubulações de ventilação sem telas de proteção no Reservatório Vale das Flores em Atibaia
