**Relatório de Fiscalização** 192/2024

**RELATÓRIO DE FISCALIZAÇÃO TÉCNICA DOS SISTEMAS DE ÁGUA E ESGOTO  
DO MUNICÍPIO DE PARAIBUNA**

PRESTADOR: COMPANHIA DE ÁGUA E ESGOTO DE PARAIBUNA - CAEPA

Verificação de Não Conformidades

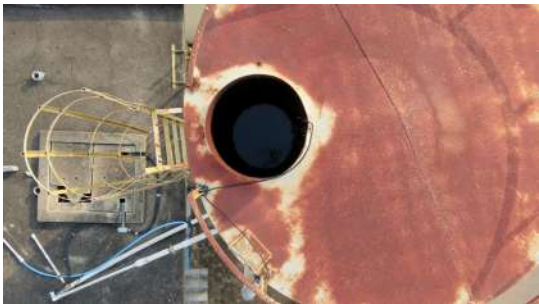
**[RES-6.10] - O reservatório não possui tampas de inspeção em boas condições**

**Não Conforme**

**Foto 1** - Reservatório sem tampa de inspeção.

Instalar tampa de inspeção para evitar entrada de animais, água de chuva e outros elementos no reservatório.

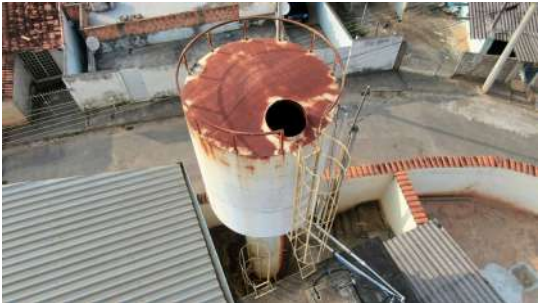
[RES-6.13] - Reservatório sem tubulação de ventilação

Não Conforme

Foto 1 - Reservatório sem tubulação de ventilação.

Instalar tubulação de ventilação no reservatório elevado.

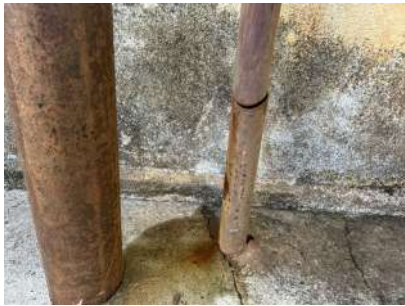
**[RES-6.9] - Inexistência de telas de proteção contra entrada de insetos e pequenos animais nas tubulações de ventilação** Não Conforme

**Foto 1** - Extravasador sem tela de proteção.

**[RES-6.9] Observações** Instalar tela de proteção no extravasor e tubos de ventilação.

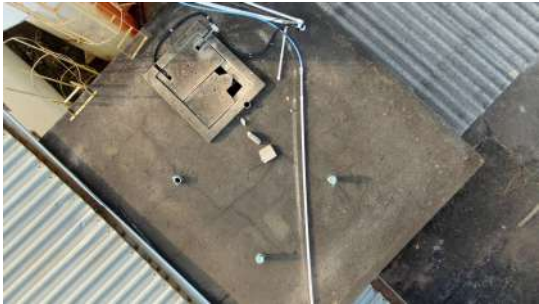
**[RES-6.10] - O reservatório não possui tampas de inspeção em boas condições** Não Conforme

Foto 1 - Detalhe das aberturas na tampa do reservatório.

Adequar a tampa de inspeção para que não haja aberturas que permitam a entrada de animais, água de chuva e outros elementos no reservatório.

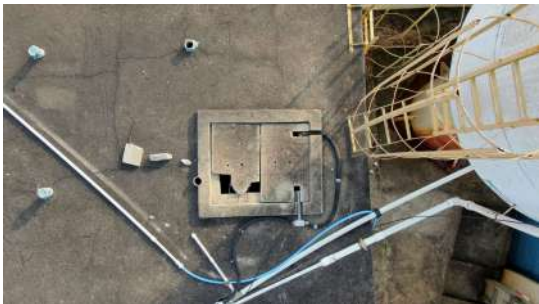
[RES-6.14] - Ausência de manutenção, limpeza, conservação e segurança

Não Conforme

Foto 1 - Tubulação de ventilação que não impede a entrada de água de chuva.

Adequar a tubulação de ventilação para evitar a entrada de água de chuva.

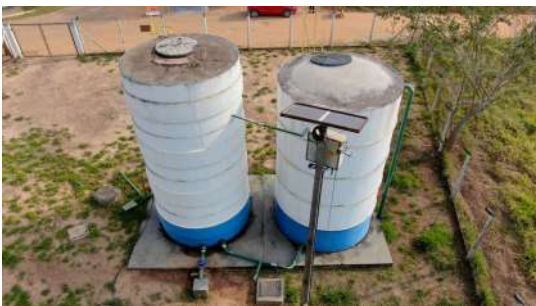
Foto 4 - Detalhe da ausência de guarda-corpos no topo dos reservatórios apoiados.

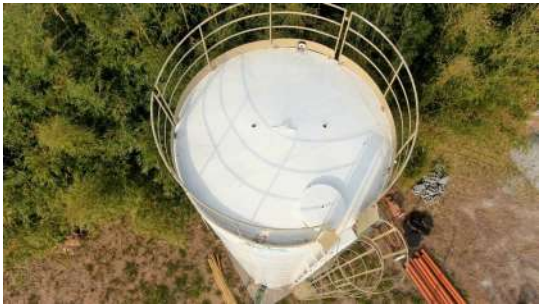
Foto 1 - Tampa de inspeção no topo do reservatório elevado.

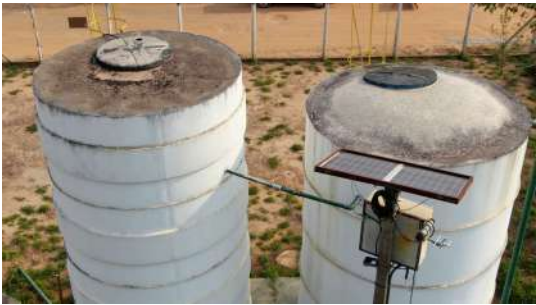
Foto 2 - Tampas de inspeção no topo dos reservatórios apoiados.

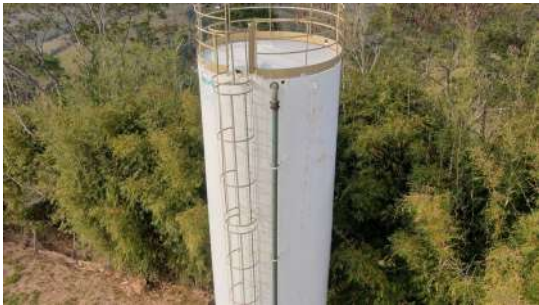
Ao lado da tubulação de alimentação do reservatório há um orifício telado que desempenha a função de extravasor.

Foto 1 - Extravasor localizado próximo ao topo do reservatório.

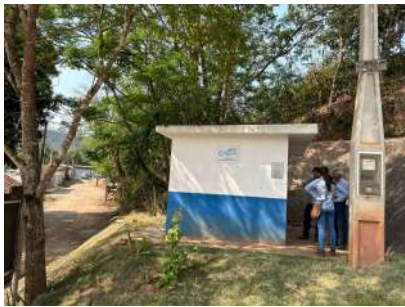
| [EEA-4.1] - A área não está devidamente cercada | Não Conforme |

Foto 1 - A edificação está em área sem cercamento.

| [EEA-4.1] Observações | É necessário cercar a área para evitar acesso de terceiros. |

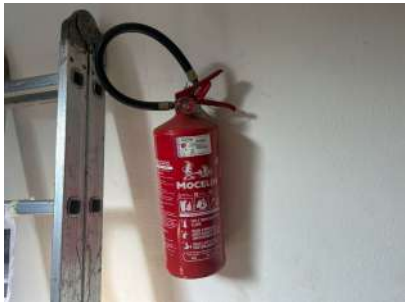
Foto 1 - Extintor localizado no edifício anexo à EPAR.

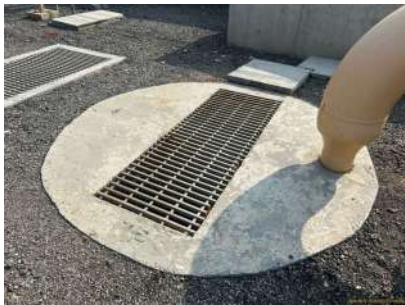
Foto 1 - Poço da elevatória.

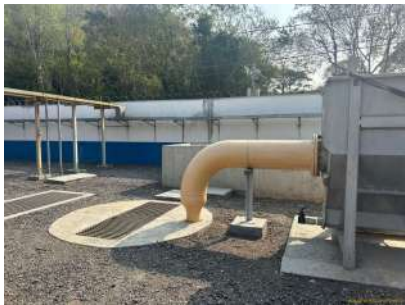
Foto 2 - Vista do poço da elevatória, onde é recebido o efluente do tratamento preliminar.

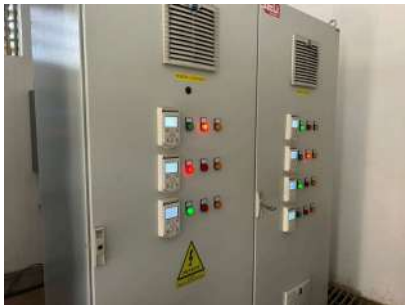
Foto 3 - Painelelétrico da elevatória.

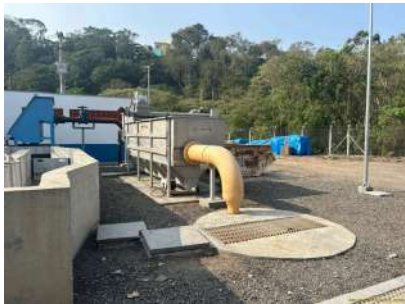
Foto 1 - Elevatória localizada após o tratamento preliminar da EPAR.

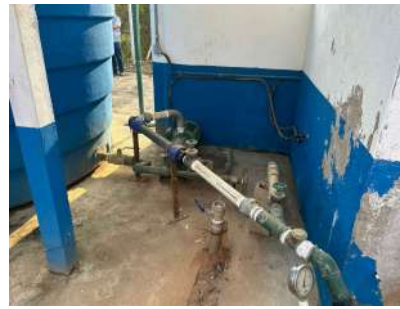
**Foto 2** - Detalhe da tubulação da elevatória.

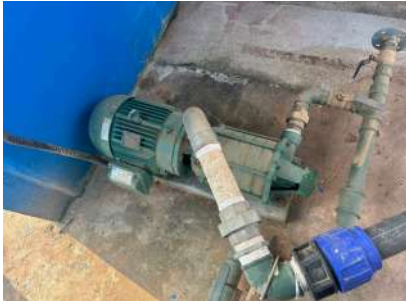
**Foto 3** - Bomba da elevatória.

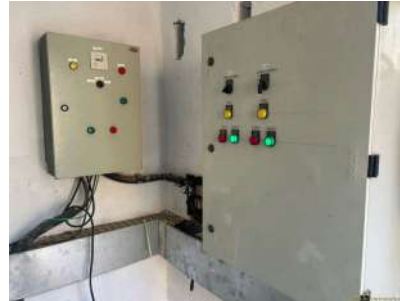
**Foto 4** - Painéis elétricos da elevatória e do poço.**[EEA-4.1] - A área não está devidamente cercada****Conforme****Fotos de [EEA-4.1]**

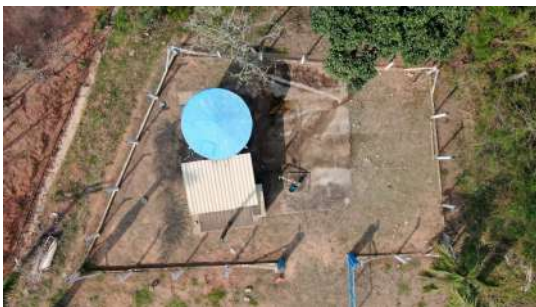
**Foto 1** - Vista aérea do cercamento do terreno.

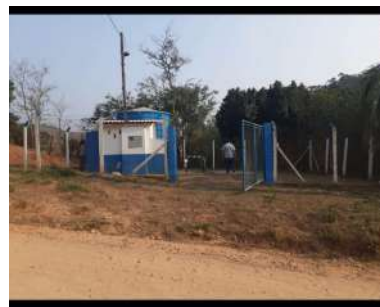
**Foto 2** - Detalhe do portão de acesso à área.**[EEA-4.2] - Ausência de acesso para manutenção na Estação Elevatória****Conforme****[EEA-4.3] - Ausência de conjunto moto bomba reserva****Conforme****[EEA-4.3] Observações**

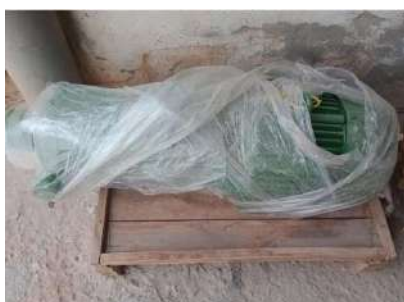
A bomba reserva está armazenada no almoxarifado da ETA.

**Foto 1** - Bomba reserva da elevatória.

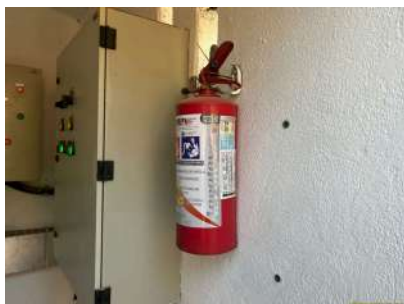
**Foto 1** - Extintor de incêndio instalado na edificação anexa à elevatória.

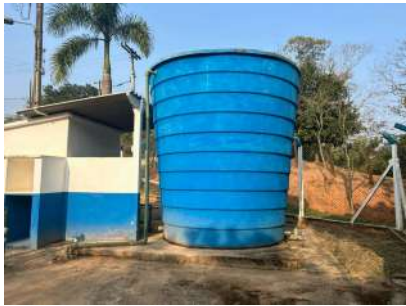
Foto 1 - Vista geral do reservatório.

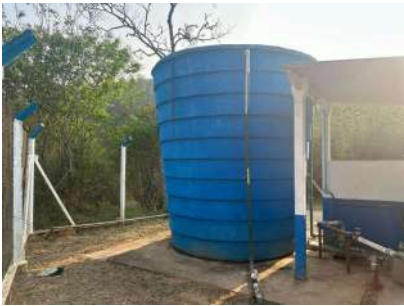
Foto 2 - Entrada de água do reservatório Colinas II.

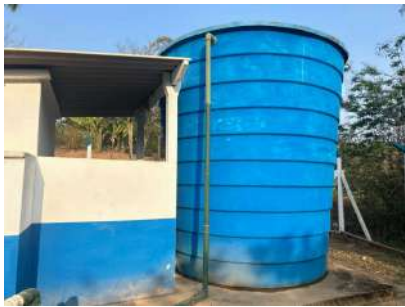
Foto 3 - Entrada de água do poço São Germano.

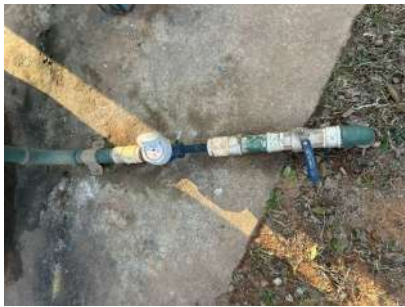
Foto 4 - Hidrômetro da entrada do reservatório Colinas II.

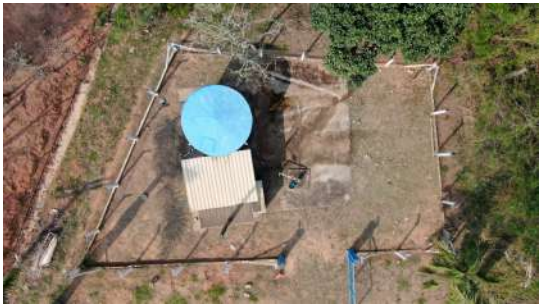
Foto 1 - Vista aérea do cercamento do terreno.

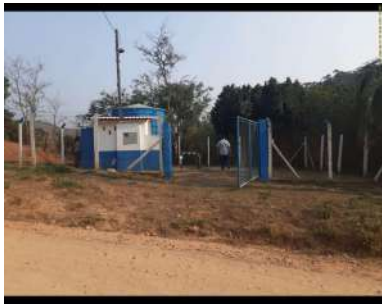
Foto 2 - Detalhe do portão de acesso à área.

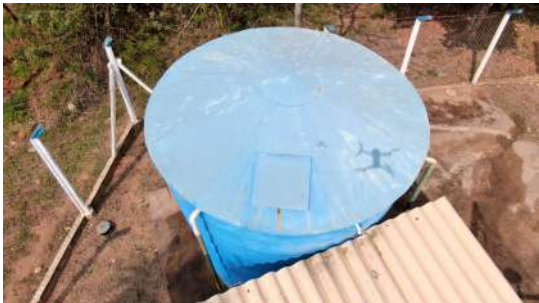
Foto 1 - Reservatório sem tubulação de ventilação.

Necessário instalar tubulação de ventilação no reservatório.

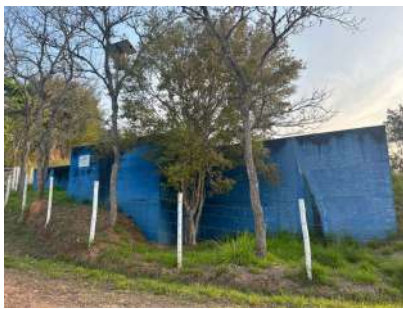
**Foto 3** - Vista geral do reservatório.

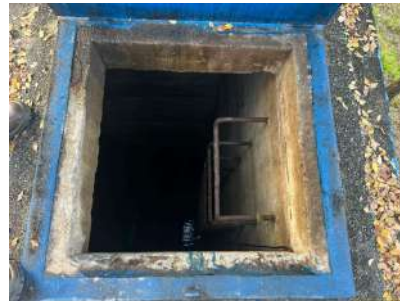
**Foto 6** - Tampa de inspeção que dá acesso à câmara de válvulas e registros do reservatório.

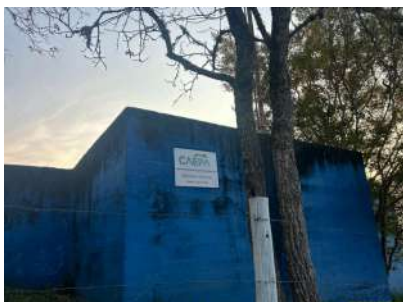
**Foto 1** - Placa de identificação do reservatório.

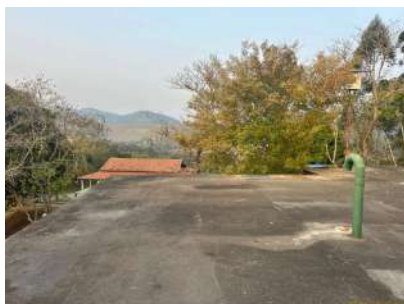
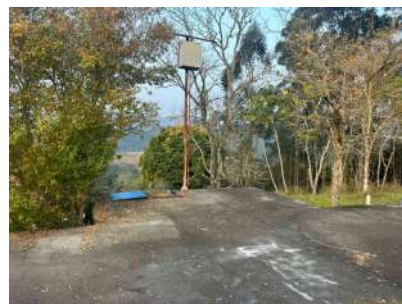
**Foto 1** - Área elevada, com tampa de inspeção e sem guarda-corpos.

**Foto 2** - Área elevada, com tampa de inspeção e sem guarda-corpos.

Instalar guarda-corpo na área de trabalho sobre o reservatório.

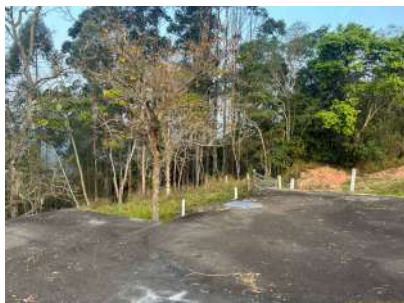
**Foto 3** - Área elevada, com tampa de inspeção e sem guarda-corpos.

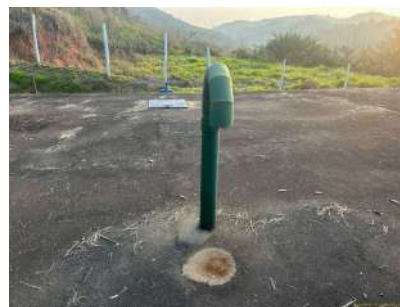
**Foto 2** - Tubo de ventilação 1.

Instalar telas de proteção nos tubos de ventilação.

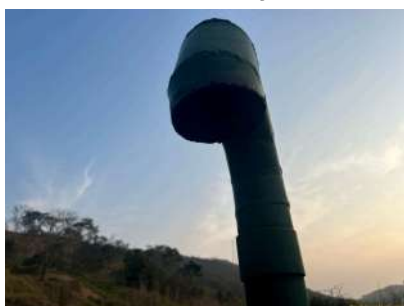
**Foto 3** - Tubo de ventilação 2 sem tela.

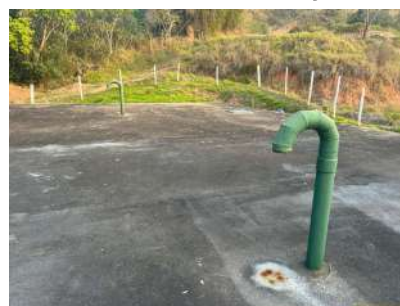
**Foto 4** - Tubo de ventilação 2.**[RES-6.10] - O reservatório não possui tampas de inspeção em boas condições**

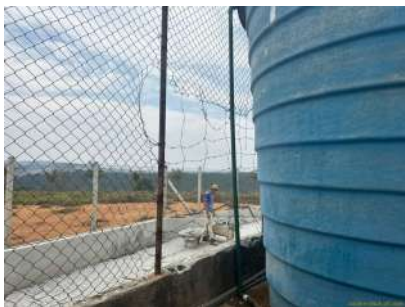
[RES-6.1] - A área não está devidamente cercada

Não Conforme

A área está toda cercada por alambrados, no entanto, há pontos com aberturas que devem ser consertados para evitar o acesso de terceiros.

Foto 1 - Detalhe das falhas no cercamento.

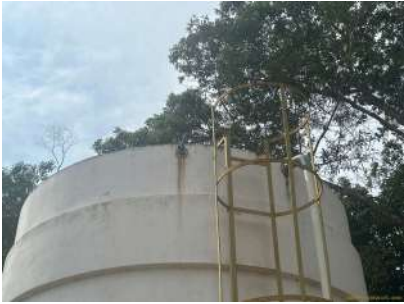
Foto 3 - Buzinote para saída de água de chuva do topo do reservatório.

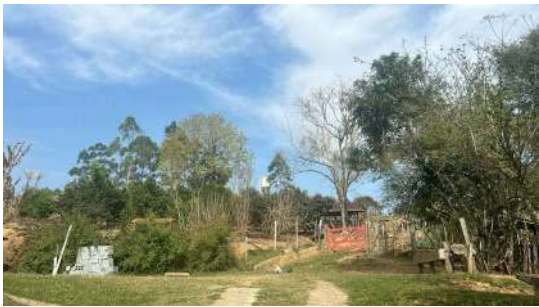
**Foto 6** - Local onde está instalado o reservatório taça do Cedro (-23.5485573811411, -45.59794666518451).

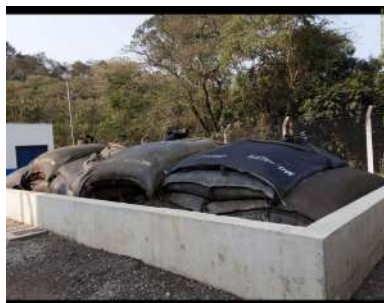
**Foto 4** - Leito de desaguamento do lodo em geobags.

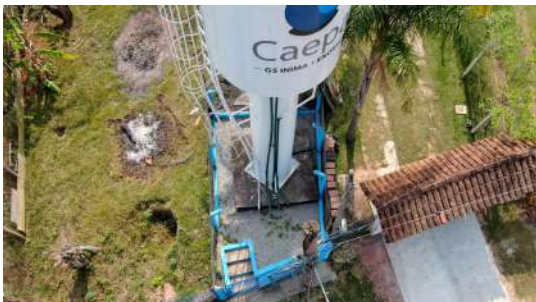
**Foto 1** - Vista aérea do cercamento.

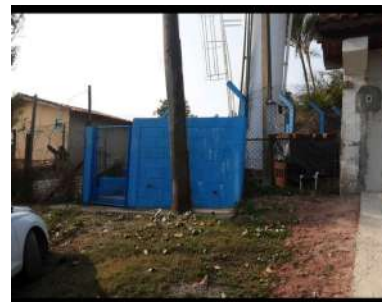
**Foto 2** - Detalhe do portão de acesso para a área do reservatório.

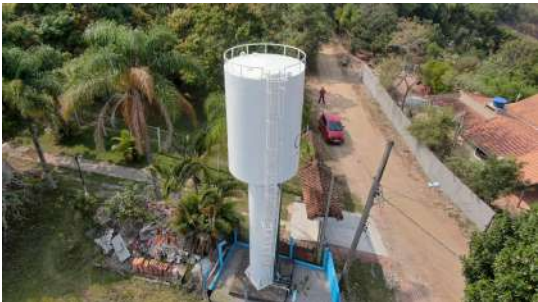
Foto 1 - Vista geral da escada e guarda-corpos do reservatório.

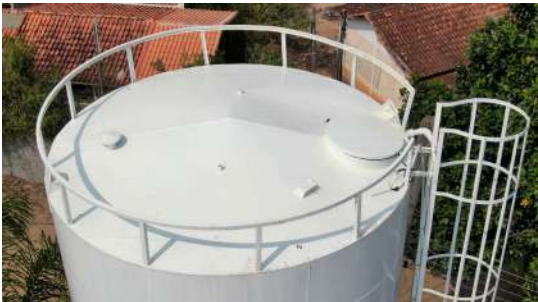
Foto 1 - Detalhe da tampa do reservatório.

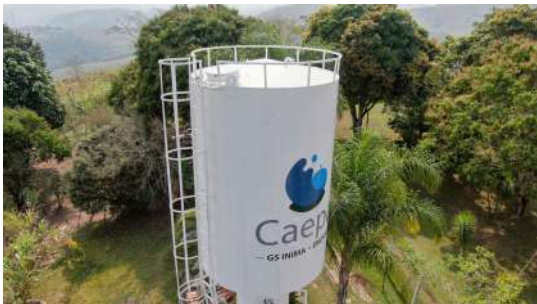
**Foto 1** - Tubo extravasor no topo do reservatório.

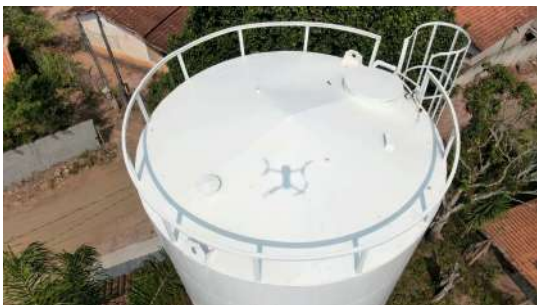
**Foto 1** - Detalhe do tudo de ventilação no topo do reservatório (à esquerda na imagem).

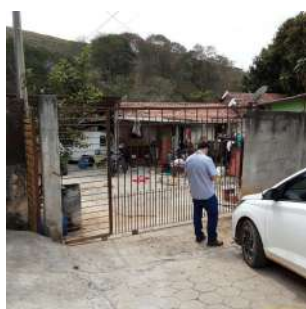
| Observações Gerais | O cavalete do poço está localizado no interior de uma propriedade particular e, segundo o prestador, o proprietário do imóvel dificulta o acesso da equipe para a realização das atividades de monitoramento e manutenção do poço. O painel elétrico foi retirado desta propriedade e instalado na frente de um imóvel pertencente à Prefeitura, onde funciona uma UBS, facilitando as manutenções da parte elétrica. |

**Foto 1** - Portão de acesso à propriedade particular onde está instalado o poço.

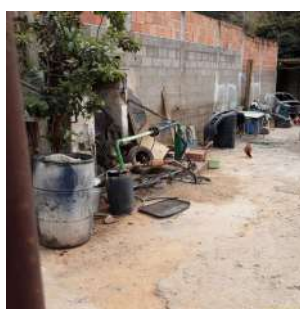
**Foto 2** - Vista geral do interior do imóvel - ponto onde está instalado o poço.

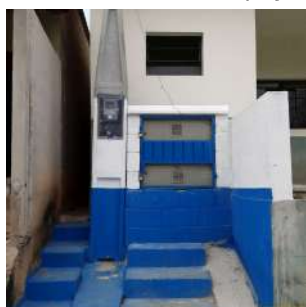
**Foto 3** - Painel elétrico da bomba do poço instalado em frente à UBS.

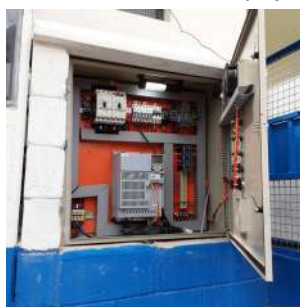
**Foto 4** - Detalhe do interior do painel elétrico.

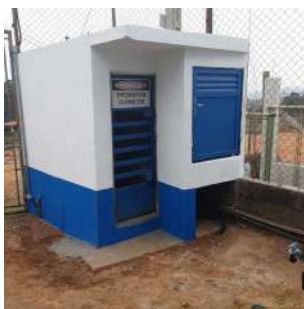
**Foto 5** - Casa de química e painel elétrico localizados na área do Reservatório Telles.

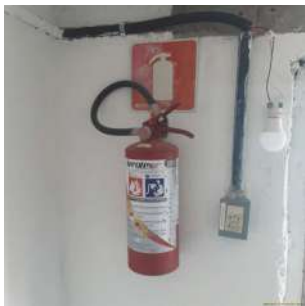
Não há extintor de incêndio instalado próximo ao painel elétrico da bomba do poço (localizado no terreno da UBS). Contudo, cabe registrar que há um extintor instalado na casa de química localizada na área do Reservatório Telles.

Foto 1 - Extintor de incêndio instalado no interior de casa de química localizada na área do Reservatório Telles.

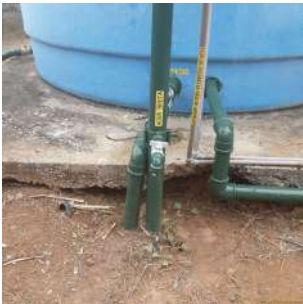
O ponto de tomada de água bruta está localizado na tubulação de chegada da água do poço no Reservatório Telles.

Foto 1 - Detalhe da torneira de amostragem da água bruta.

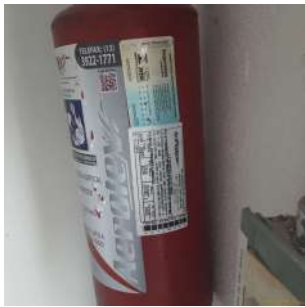
Está sendo considerada apenas a validade do extintor instalado na casa de química localizada na área do Reservatório Telles.

**Foto 1** - Detalhe da etiqueta de controle de manutenções do extintor - dentro da validade.

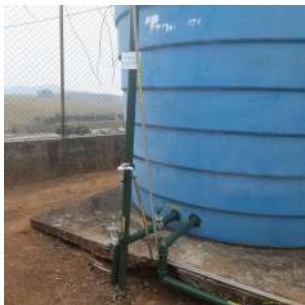
**Foto 1** - Detalhe da tubulação de aplicação de Ácido Fluossilícico e Hipoclorito de Sódio na água bruta.

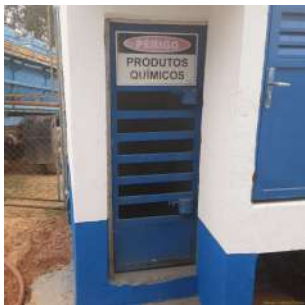
**Foto 2** - Porta da casa de química devidamente identificada.

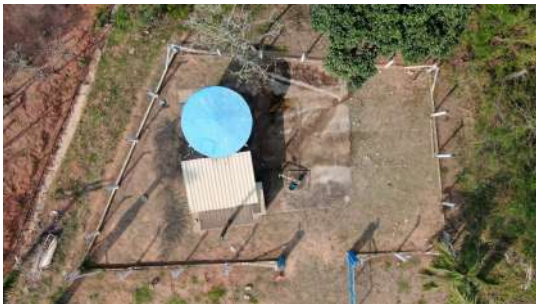
**Foto 1** - Vista aérea do cercamento do terreno.

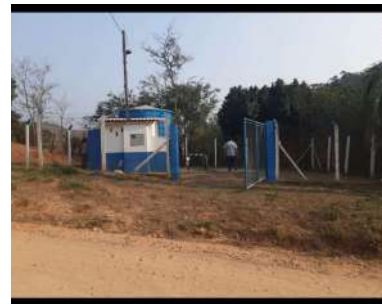
**Foto 2** - A área está cercada por alambrado e arame farpado.

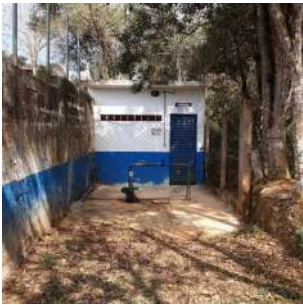
**Foto 1** - Vista geral das instalações do poço, ao fundo, edificação que abriga as bombas dosadoras, tanques de produtos químicos e painel elétrico.

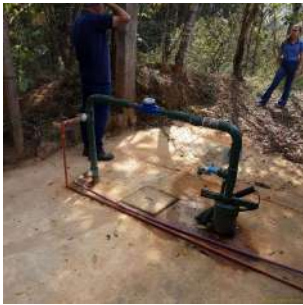
**Foto 2** - Detalhe do cavalete do poço.

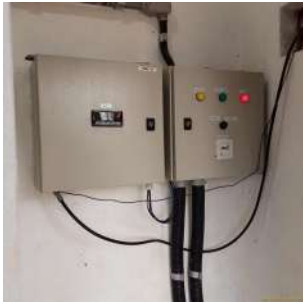
**Foto 3** - Detalhe do painel elétrico no interior da edificação de apoio.

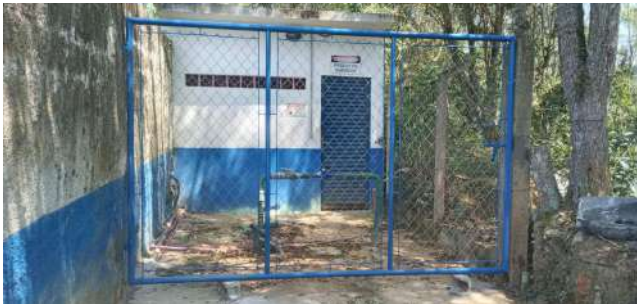
Foto 1 - As estruturas do poço e a edificação estão cercadas com alambrado.

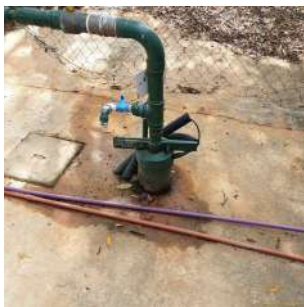
**Foto 1** - Detalhe da laje de concreto.

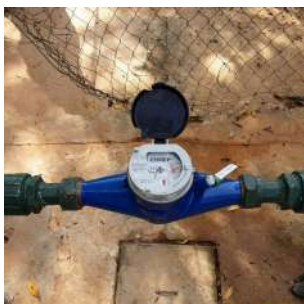
**Foto 1** - Detalhe do macromedidor.

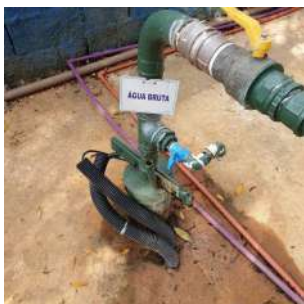
**Foto 1** - Detalhe da torneira para amostragem de água bruta.

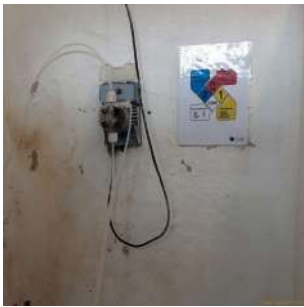
Foto 3 - Bomba dosadora de Hipoclorito de Sódio.

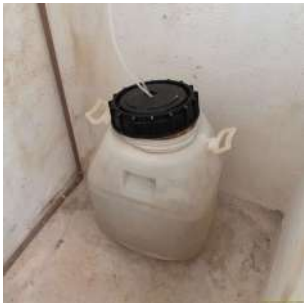
Foto 4 - Tanque de armazenamento de Hipoclorito de Sódio.
