**Relatório de Fiscalização 206/2024**

**RELATÓRIO DE FISCALIZAÇÃO TÉCNICA DOS SISTEMAS DE ESGOTAMENTO SANITÁRIO  
DO MUNICÍPIO DE AMERICANA**

PRESTADOR: DEPARTAMENTO DE ÁGUA E ESGOTO (DAE) DE AMERICANA

Fiscalização Programada para Verificação de Não Conformidades

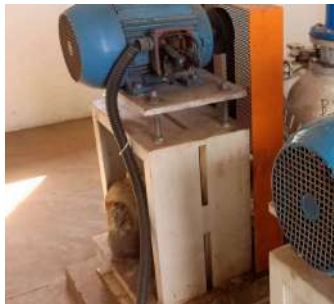
Foto 1 - Exposição dos fios da ligação elétrica dos motores.

Recomenda-  
se reinstalar  
a tampa de  
proteção  
original do  
motor (ou  
algo  
semelhante)  
para  
proteção  
contra  
acidentes  
elétricos ou  
danos ao  
equipamento;

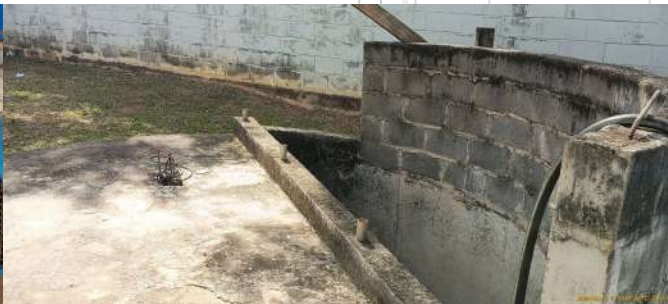
Foto 2 - Ausência de guarda-corpo ou grade horizontal no espaço do poço de sucção.

Recomenda-  
se que o  
material  
utilizado seja  
resistente à  
intempéries e  
corrosão do  
meio; 3)

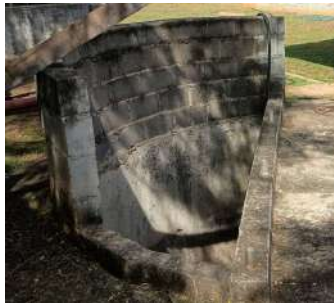
Foto 3 - Ausência de guarda-corpo ou grade horizontal no espaço do poço de sucção.

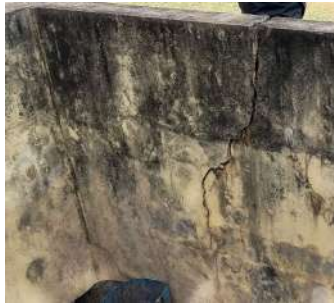
Foto 5 - Rachadura na mureta no entorno do poço de acesso ao gradeamento.

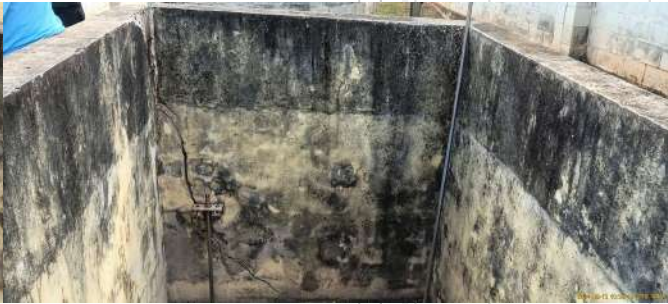
Foto 6 - Rachadura na mureta no entorno do poço de acesso ao gradeamento.

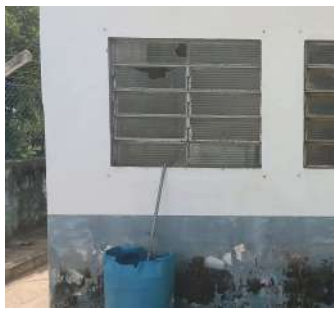
Foto 10 - Equipamento antigo de limpeza preliminar do esgoto antes do bombeamento. Porém está desativado.

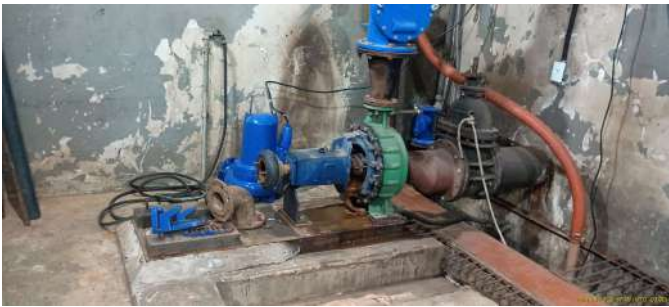
Foto 18 - Ausência do terceiro conjunto motobomba.

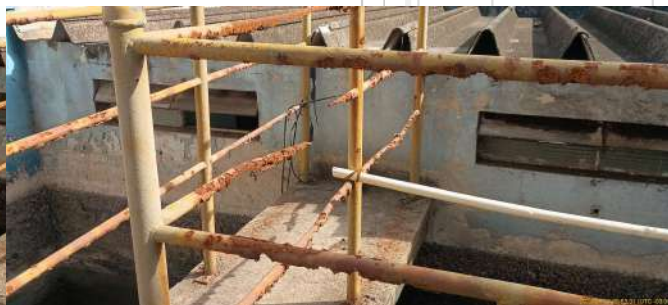
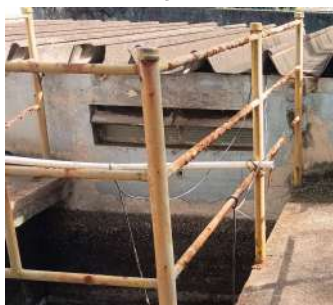
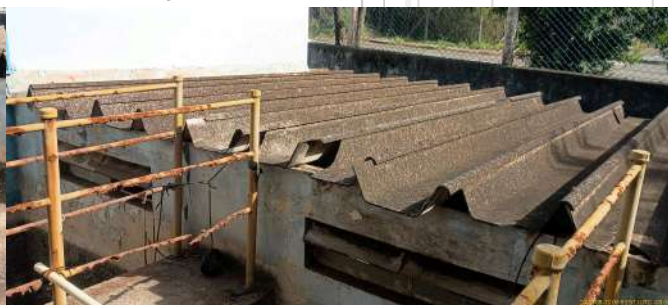
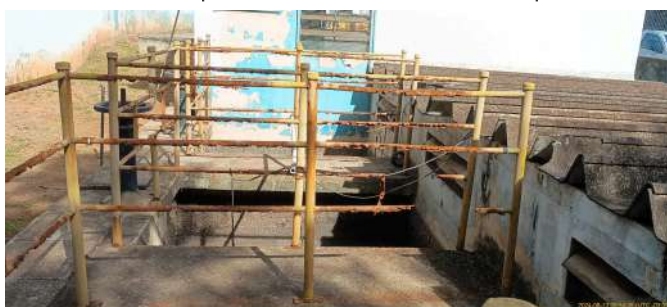
| [EEE-7.12] Observações | <p>Foram constatados 2 não conformidades nesta categoria: 1) Guarda-corpos com elevado grau de oxidação e corrosão, incluindo ausência de diversos trechos de barras pela corrosão completa do metal, colocando em risco os funcionários que adentro na elevatória para operações de rotina (Fotos 1, 2, 3 , 4 e 7).<br/>Recomenda-se que sejam substituídos todos os guarda-corpos. 2) Telhas quebradas do abrigo do conjuntos motobomba (Fotos 5 e 6).<br/>Recomenda-se a substituição e fechamento adequado do local.</p> |

Foto 1 - Situação dos guarda-corpo dos tanques de sucção.

Foto 2 - Situação dos guarda-corpo dos tanques de sucção.

Foto 3 - Situação dos guarda-corpo dos tanques de sucção.

Foto 4 - Situação dos guarda-corpo dos tanques de sucção.

Foto 7 - Situação dos guarda-corpo dos tanques de sucção.

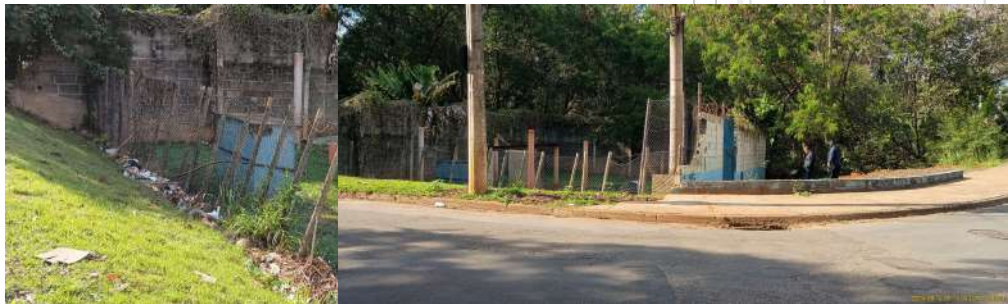
| [EEE-7.12] Observações | O<br>cercamento<br>da EEE está<br>bastante<br>danificado,<br>inclusive com<br>tombamento<br>no trecho do<br>alambrado.<br>Recomenda-<br>se que seja<br>devidamente<br>recolocado,<br>inclusive que<br>sejam feitos<br>estudos para<br>melhorar a<br>proteção<br>contra furtos<br>no local. |

Foto 1 - Situação do  
alambrado da EEE.

Foto 2 - Situação geral do  
cercamento da EEE.

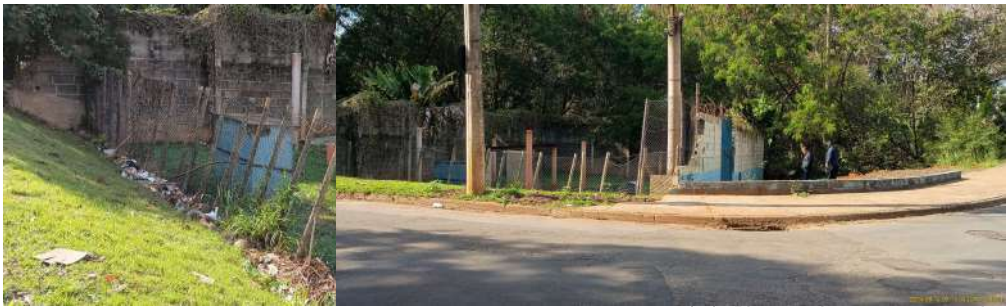
O cercamento da EEE está bastante danificado, inclusive com tombamento no trecho do alambrado. Recomenda-se que seja devidamente recolocado, inclusive que sejam feitos estudos para melhorar a proteção contra furtos no local.

Foto 1 - Situação do  
alambrado da EEE.

Foto 2 - Situação geral do  
cercamento da EEE.

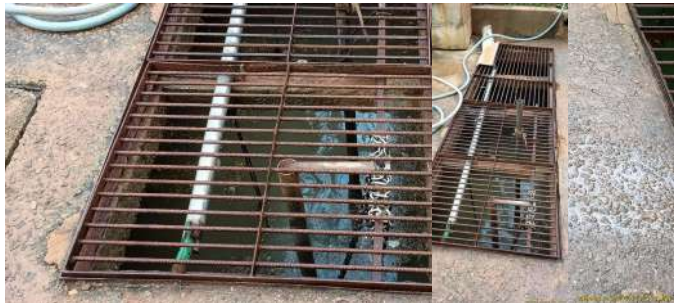
| [EEE-7.3] Observações | Apenas um conjunto instalado no local e sem reservas em estoque. |

Foto 1 - Poço de sucção, com apenas uma bomba instalada (apenas uma corrente de sustentação presente).

Foto 2 - Poço de sucção, com apenas uma bomba instalada (apenas uma corrente de sustentação presente).

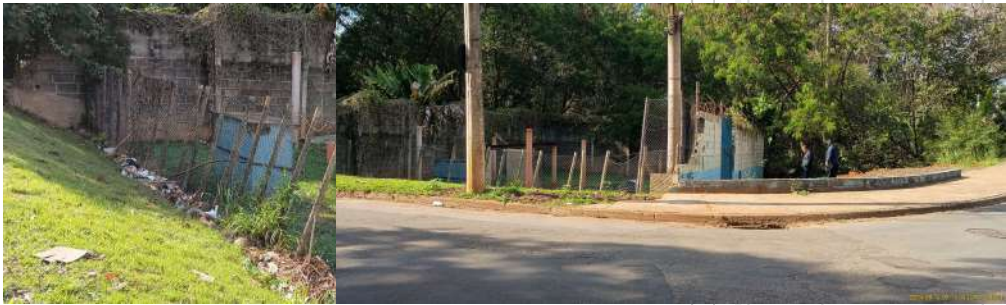
Foto 1 - Situação do  
alambrado da EEE.

Foto 2 - Situação geral do  
cercamento da EEE.

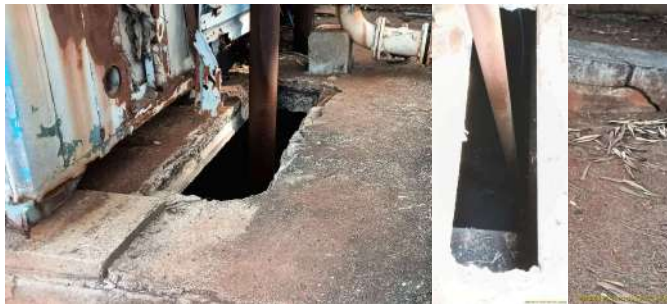
Foto 1 - Situação do poço de  
sucção da EEE.

Foto 2 - Abertura na  
cobertura do poço de sucção.

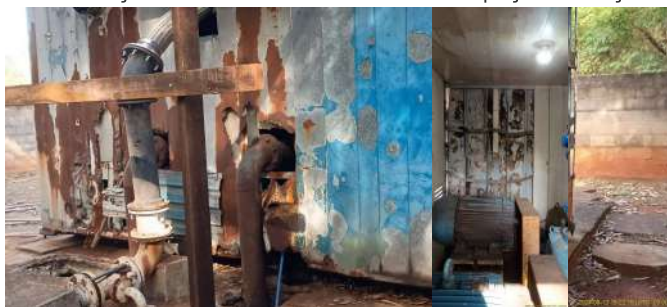
Foto 3 - Tubulações de  
sucção.

Foto 4 - Situação interna do  
abrigo dos conjuntos  
motobomba.

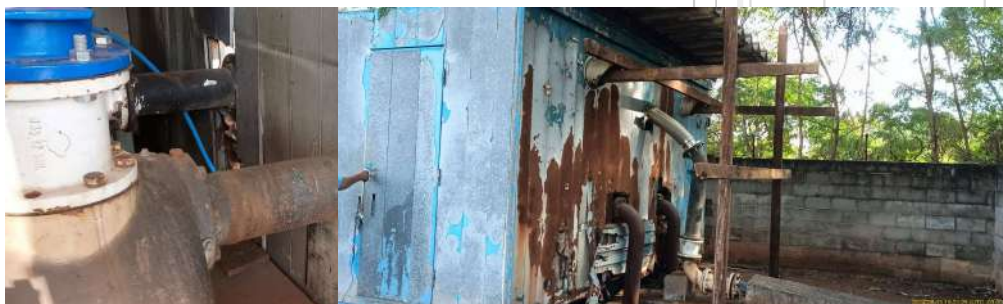
Foto 5 - Situação interna do  
abrigo dos conjuntos  
motobomba.

Foto 6 - Situação externa do  
abrigo dos conjuntos  
motobomba.

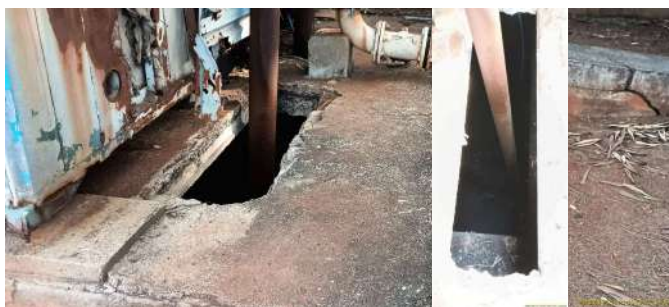
adaptações que colocam em risco a adequação operação e funcionamento desta EEE (Fotos 4, 5 e 6); 3) O portão de acesso está danificado, necessitando de adequações para adequada proteção e cercamento do local (Foto 7); 4) O extintor de incêndio encontra-se dentro da EEE (Foto 8), o que tornaria bastante difícil qualquer ação de combate a incêndios no local, caso ocorra.

Foto 1 - Situação do poço de sucção da EEE.

Foto 2 - Abertura na cobertura do poço de sucção.

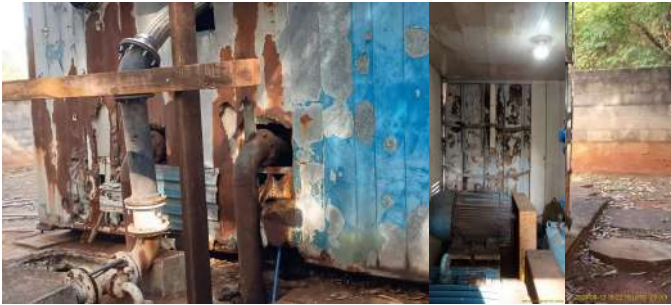
Foto 3 - Tubulações de sucção.

Foto 4 - Situação interna do abrigo dos conjuntos motobomba.

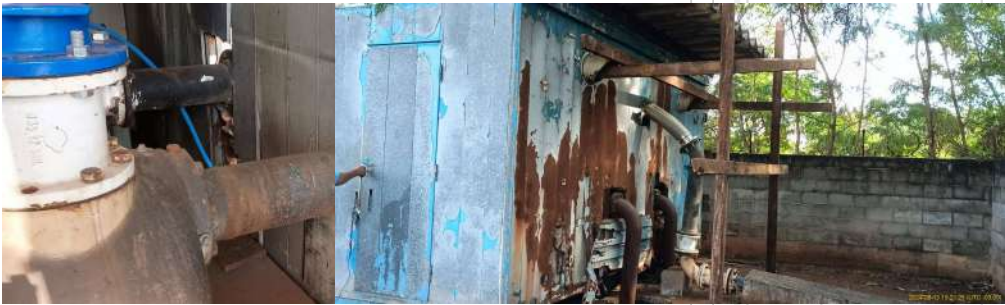
Foto 5 - Situação interna do abrigo dos conjuntos motobomba.

Foto 6 - Situação externa do abrigo dos conjuntos motobomba.

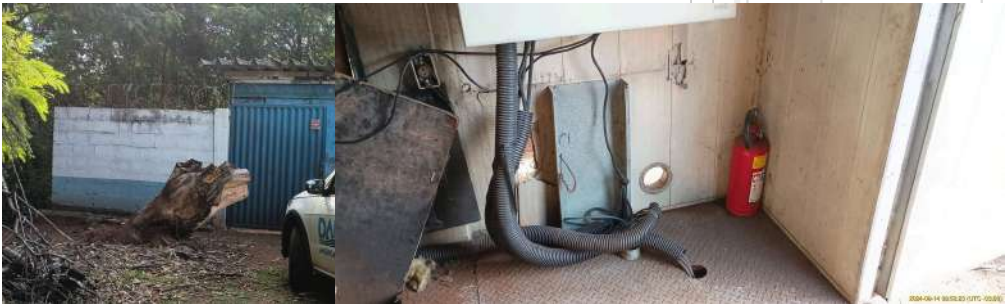
Foto 7 - Vista externa da EEE.

Foto 8 - Extintor de incêndio no piso, dentro da EEE.

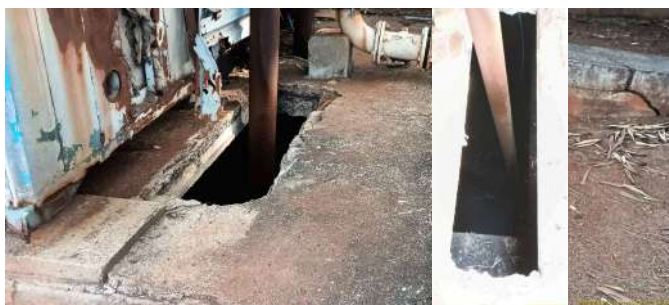
Foto 1 - Situação do poço de sucção da EEE.

Foto 2 - Abertura na cobertura do poço de sucção.

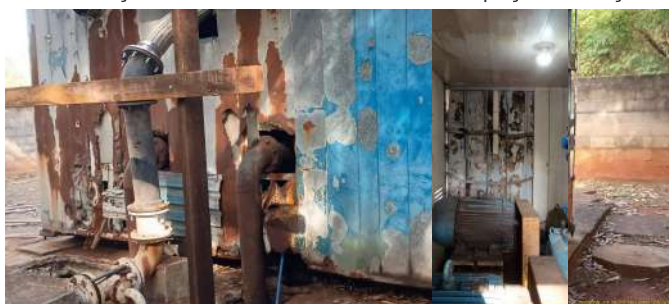
Foto 3 - Tubulações de sucção.

Foto 4 - Situação interna do abrigo dos conjuntos motobomba.

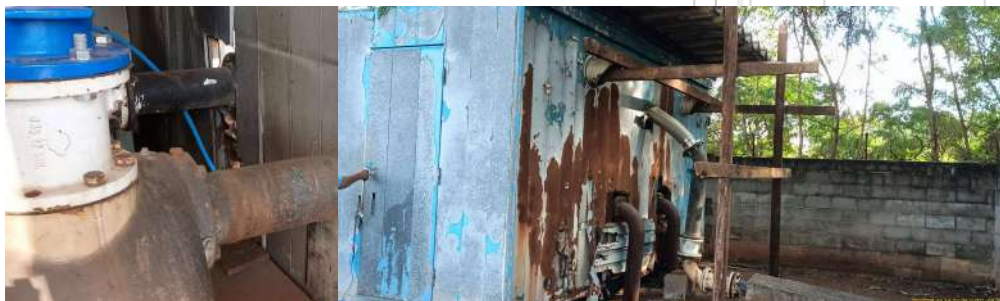
Foto 5 - Situação interna do abrigo dos conjuntos motobomba.

Foto 6 - Situação externa do abrigo dos conjuntos motobomba.

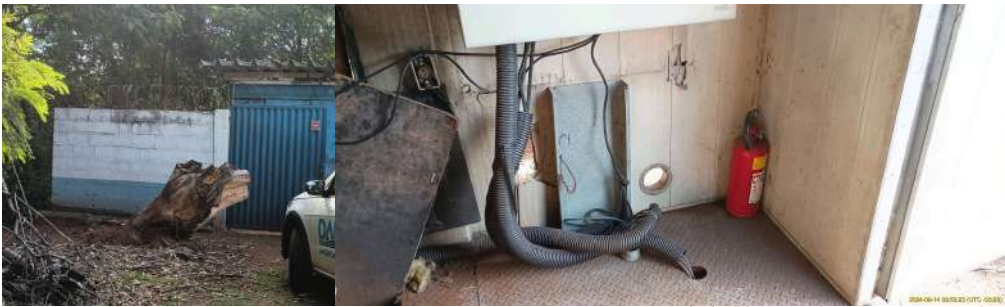
encontra-se dentro da EEE (Foto 8), o que tornaria bastante difícil qualquer ação de combate a incêndios no local, caso ocorra.

Foto 7 - Vista externa da  
EEE.

Foto 8 - Extintor de incêndio  
no piso, dentro da EEE.

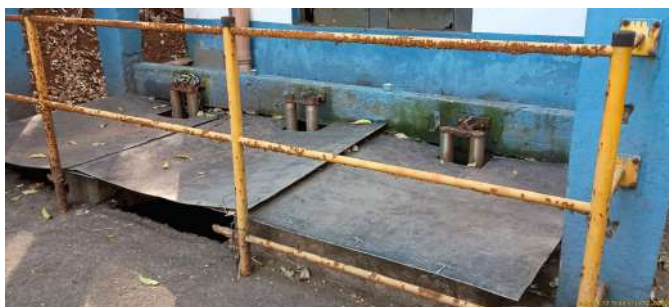
Segundo informações do DAE, há apenas uma bomba instalada e em operação. A segunda está em manutenção e a terceira foi descartada.

Foto 1 - Apenas um conjunto instalado (apenas uma corrente de sustentação).

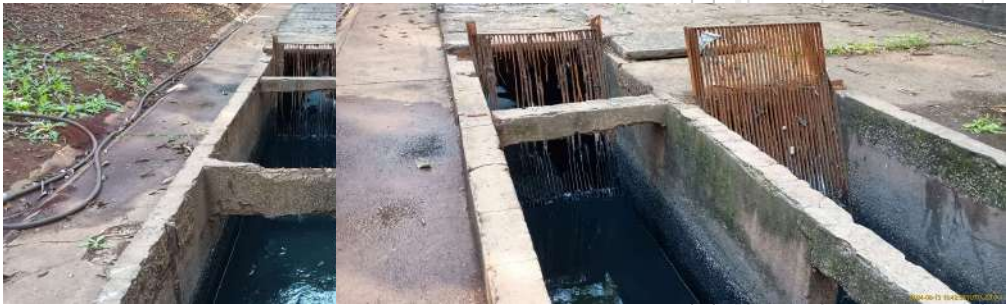
| [EEE-7.11] Observações | As grades estão deterioradas, permitindo a passagem de materiais grosseiros que podem danificar os equipamentos de bombeamento. |

Foto 1 - Situação das grades da EEE. Foto 2 - Situação das grades da EEE.

Recomenda-se que sejam substituídas.

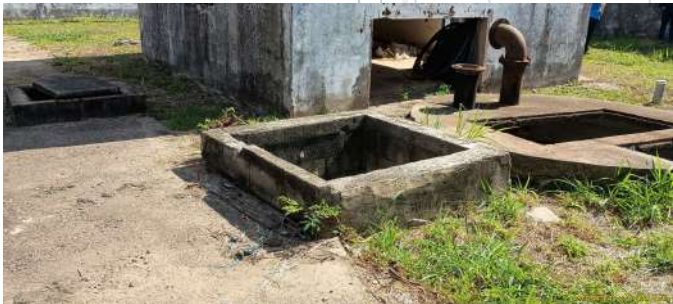
Foto 2 - Poço de sucção e caixa de registros da tubulação.

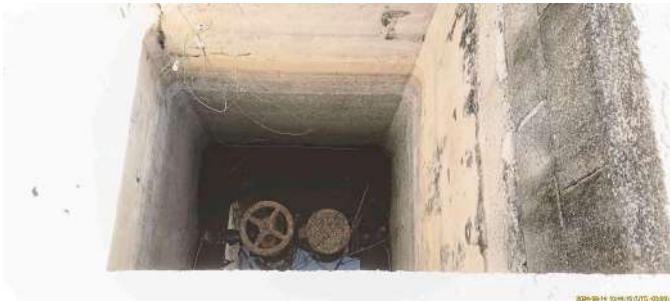
Foto 3 - Vista interna da caixa de registros da tubulação.

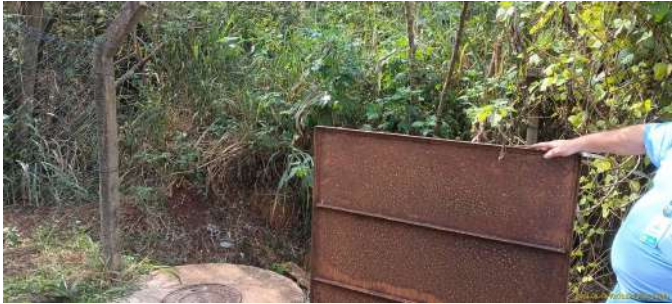
próximo ao  
acesso do  
poço seco  
dos  
conjuntos  
motobomba.

Foto 1 - Local de  
cercamento na EEE.

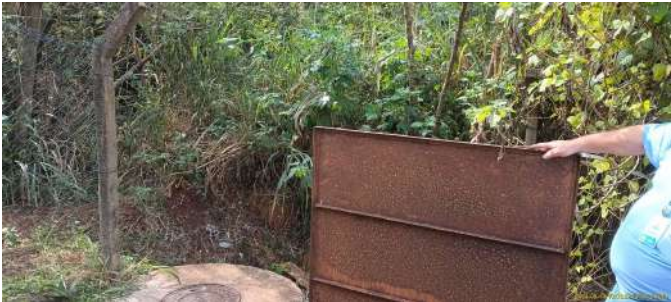
Ausência de  
cercamento  
no trecho  
próximo ao  
acesso do  
poço seco  
dos  
conjuntos  
motobomba.

Foto 1 - Local de  
cercamento na EEE.

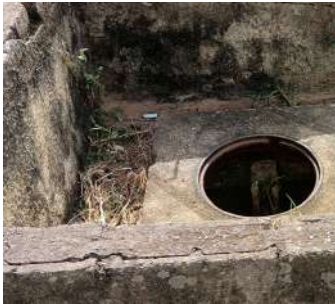
Foram constatadas 2 não conformidades nesta categoria: 1) Ausência de tampa ou outra estrutura que feche adequadamente as duas aberturas horizontais do poço de gradeamento (Foto 1), de modo que apenas nos momentos de limpeza do material retido seja feita sua abertura. Recomendamos que sejam considerados materiais com resistência às intempéries e aos processos corrosivos e ataque químico do entorno; 2) Foi constatado excesso de sedimentos próximo ao gradeamento (Fotos 2 e 3), o que pode

Foto 1 - Ausência de tampas ou grades para fechar as aberturas do local de gradeamento quando não estiver ocorrendo a limpeza do material retido.

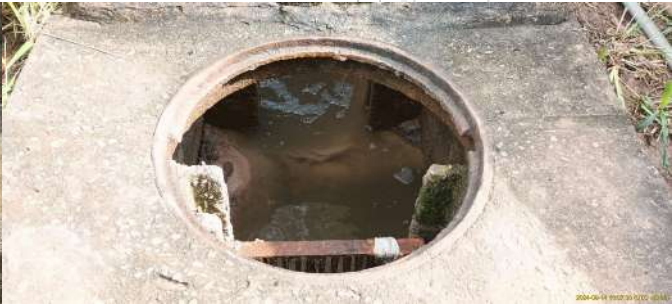
Foto 2 - Detalhe da deposição de sedimentos próximo ao gradeamento.

impactar o adequado funcionamento o da EEE. Recomendamos a remoção periódica do sedimento depositado.

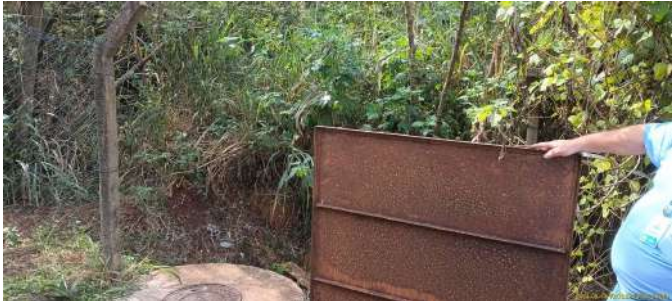
próximo ao  
acesso do  
poço seco  
dos  
conjuntos  
motobomba.

Foto 1 - Local de  
cercamento na EEE.

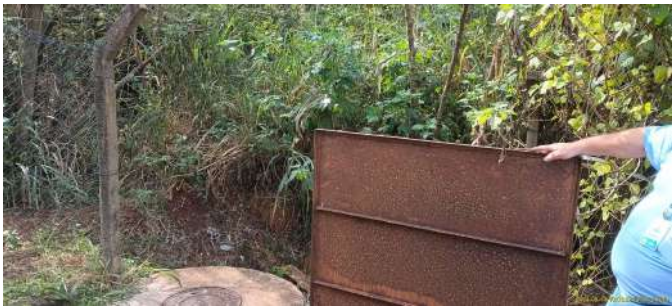
Ausência de cercamento no trecho próximo ao acesso do poço seco dos conjuntos motobomba.

Foto 1 - Local de cercamento na EEE.

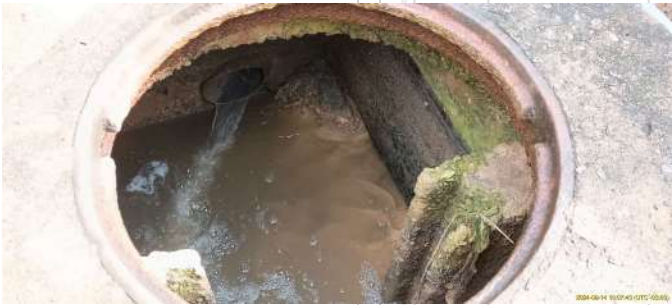
adequadamente as duas aberturas horizontais do poço de gradeamento (Foto 1), de modo que apenas nos momentos de limpeza do material retido seja feita sua abertura. Recomendamos que sejam considerados materiais com resistência às intempéries e aos processos corrosivos e ataque químico do entorno; 2) Foi constatado excesso de sedimentos próximo ao gradeamento (Fotos 2 e 3), o que pode impactar o adequado funcionamento da EEE. Recomendamos a remoção periódica do sedimento depositado.

Foto 3 - Detalhe da deposição de sedimentos próximo ao gradeamento.

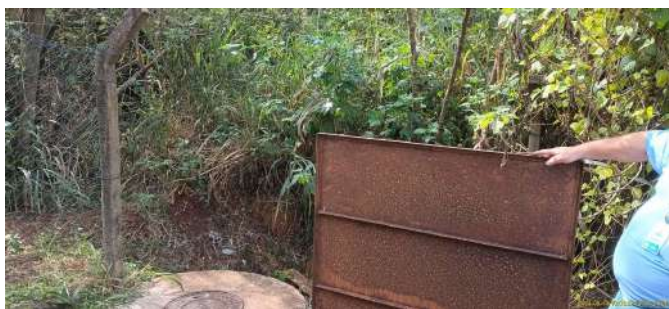
Ausência de cercamento no trecho próximo ao acesso do poço seco dos conjuntos motobomba.

Foto 1 - Local de  
cercamento na EEE.

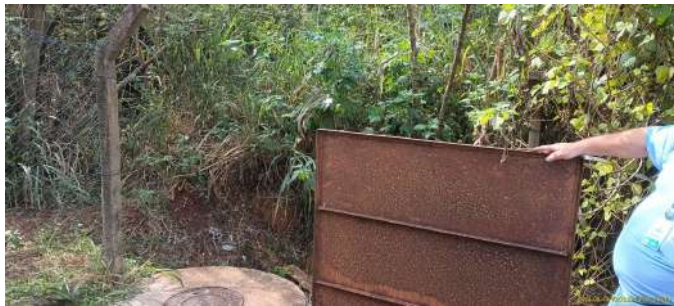
Ausência de cercamento no trecho próximo ao acesso do poço seco dos conjuntos motobomba.

Foto 1 - Local de cercamento na EEE.

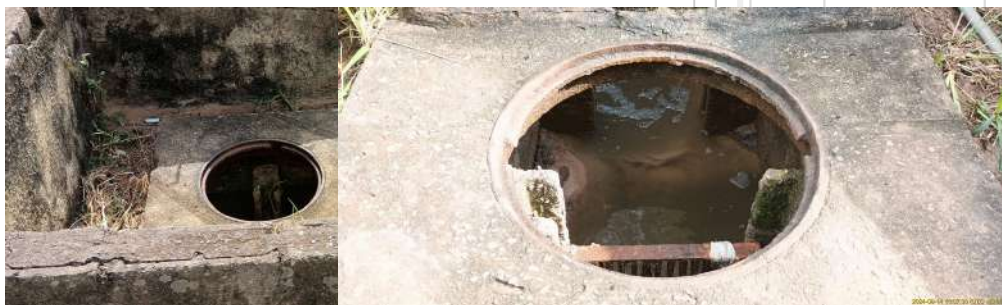
Foi  
constatado  
excesso de  
sedimentos  
próximo ao  
gradeamento  
(Fotos 2 e 3),  
o que pode  
impactar o  
adequado  
funcionament  
o da EEE.  
Recomenda  
mos a  
remoção  
periódica do  
sedimento  
depositado.

Foto 1 - Ausência de tampas  
ou grades para fechar as

Foto 2 - Detalhe da

aberturas do local de gradeamento quando não estiver ocorrendo a limpeza do material retido.

deposição de sedimentos próximo ao gradeamento.

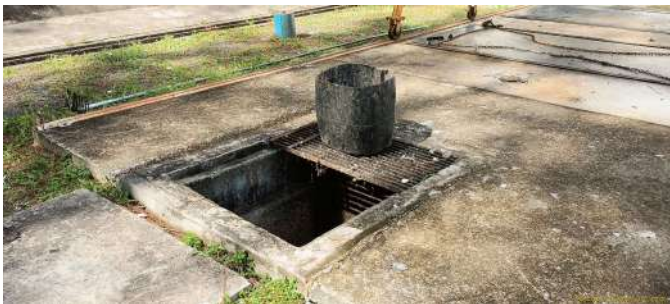
tampa ou grade sob o vão de abertura do poço de chegada do esgoto e gradeamento. A remoção da grade deve ser feita apenas nos momentos de limpeza e manutenção, sendo posteriormente recolocada para evitar acidentes ou queda de objetos no interior do poço.

Foto 1 - Ausência de tampa ou grade no poço de gradeamento.

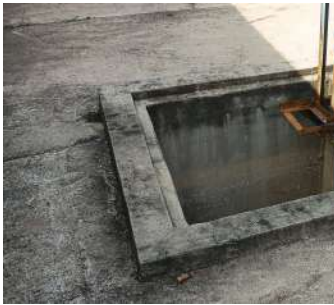
Foto 1 - Poço de chegada do esgoto, sem delimitações ou proteção em seu entorno.

se encontram as grades do gradeamento ter menor profundidade que o poço de chegada do esgoto, recomenda-se que seja avaliada a possibilidade de instalação de grade (horizontal) acima do canal, de modo a evitar quedas e acidentes.

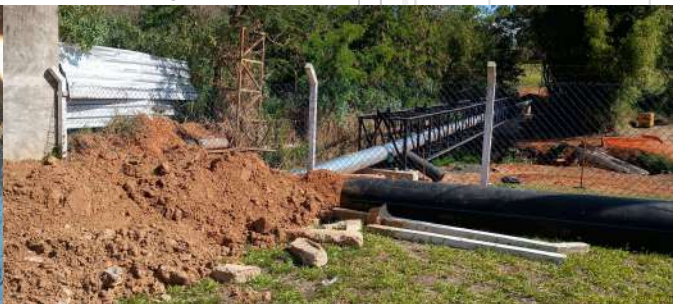
Foto 11 - Vista geral das obras na tubulação de recalque do esgoto (travessia do curso d'água).

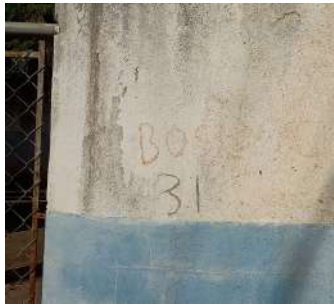
Foto 1 - Nome da EEE escrito de maneira inadequada na muro externo.

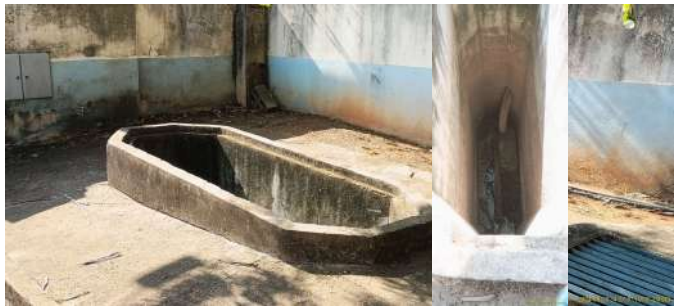
| [EEE-7.12] Observações | Ausência de proteção (guarda-corpo, grade ou tampa horizontal) no poço de chegada do esgoto de modo que evite quedas em seu interior. |

Foto 1 - Vista externa do poço de chegada do esgoto.

Foto 2 - Vista do fundo do poço/canal de chegada do esgoto (detalhe para a sua profundidade).

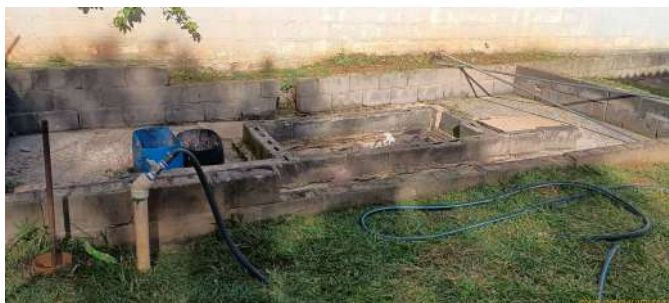
Apesar de o canal de chegada do esgoto e gradeamento ter menor profundidade que outras estações elevatórias fiscalizadas no mesmo dia, recomenda-se que seja avaliada a possibilidade de instalação de grade (horizontal) acima do canal, de modo a evitar quedas e acidentes.

**Foto 3** - Canal de chegada do esgoto e gradeamento.

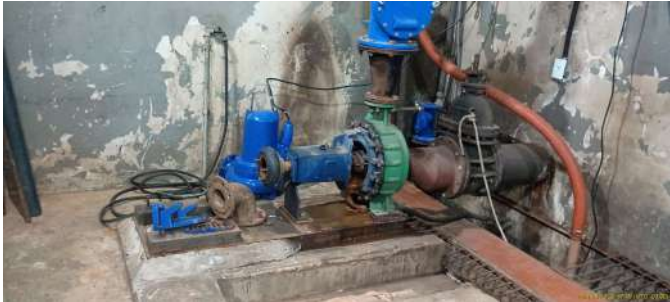
Foto 18 - Ausência do terceiro conjunto motobomba.

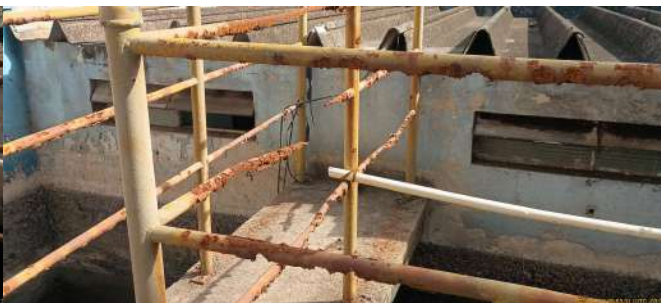
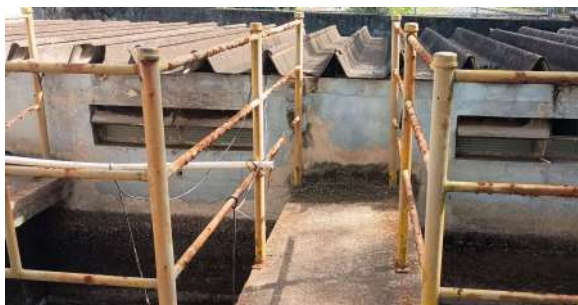
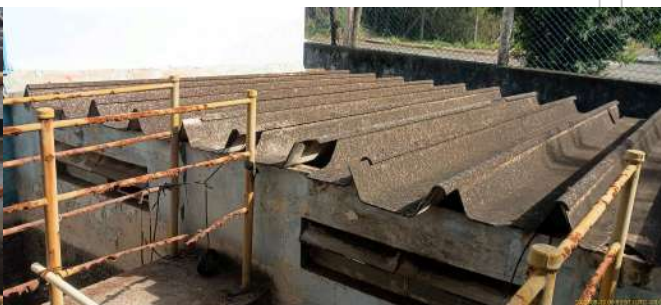
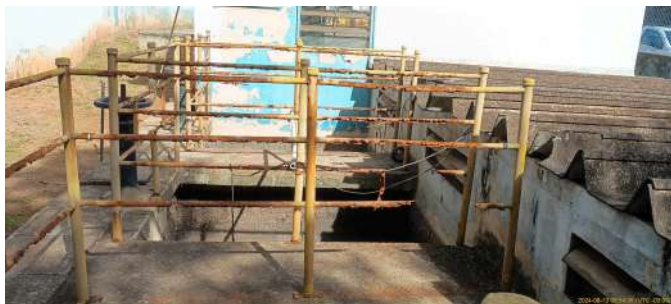
| <b>[EEE-7.12] Observações</b> | <p>Foram constatados 2 não conformidades nesta categoria: 1) Guarda-corpos com elevado grau de oxidação e corrosão, incluindo ausência de diversos trechos de barras pela corrosão completa do metal, colocando em risco os funcionários que adentro na elevatória para operações de rotina (Fotos 1, 2, 3 , 4 e 7). Recomenda-se que sejam substituídos todos os guarda-corpos. 2) Telhas quebradas do abrigo do conjuntos motobomba (Fotos 5 e 6). Recomenda-se a substituição e fechamento adequado do local.</p> |

**Foto 1** - Situação dos guarda-corpo dos tanques de sucção.

**Foto 2** - Situação dos guarda-corpo dos tanques de sucção.

**Foto 3** - Situação dos guarda-corpo dos tanques de sucção.

**Foto 4** - Situação dos guarda-corpo dos tanques de sucção.

**Foto 5** - Telhas quebradas.

**Foto 6** - Telhas quebradas.

**Foto 7** - Situação dos guarda-corpo dos tanques de sucção.

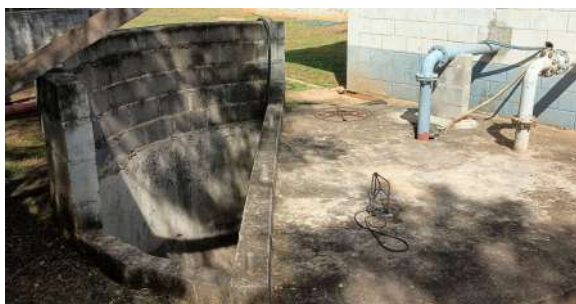
2) Ausência de guarda-corpo ou grade horizontal no vão acima do poço de sucção, de modo a evitar quedas e acidentes (Fotos 2 e 3). Recomenda-se que o material utilizado seja resistente à intempéries e corrosão do meio; 3) Rachadura na mureta do entorno do acesso ao gradeamento. Recomenda-se o estudo técnico para seleção da melhor opção técnica de adequação do problema.

**Foto 3** - Ausência de guarda-corpo ou grade horizontal no espaço do poço de sucção.

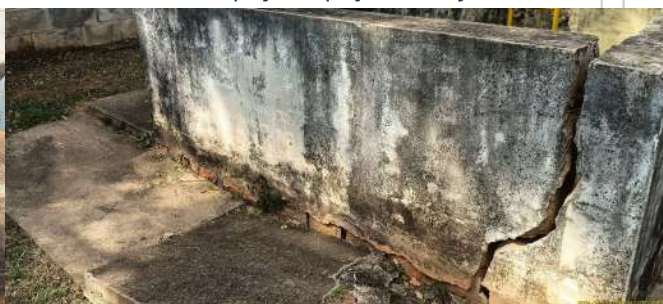
**Foto 4** - Rachadura na mureta no entorno do poço de acesso ao gradeamento.

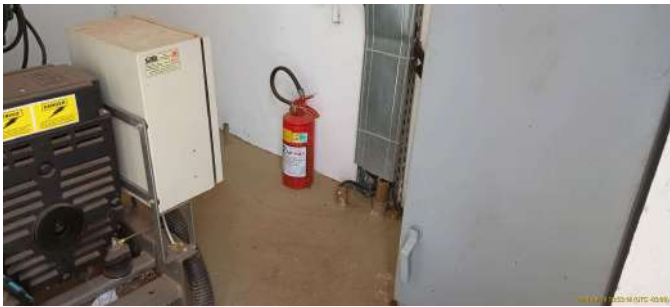
| [EEE-7.4] Observações | A EEE possui extintor de incêndio, porém recomenda-se que este seja instalado próximo ao acesso do abrigo e não após os painéis. |

Foto 1 - Extintor de incêndio do local.

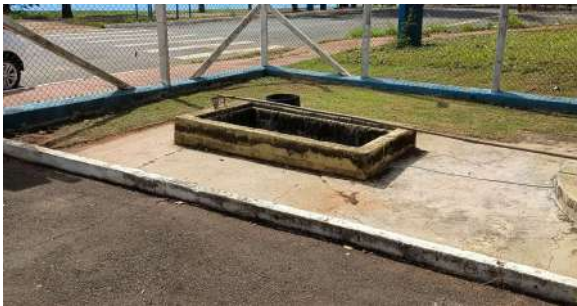
| [EEE-7.12] Observações | Foram constatadas 2 não conformidades nesta categoria: 1) Ausência de guarda-corpo no entorno do poço de acesso ao gradeamento ou grade horizontal (tampa) de modo a impedir quedas ou acidentes, sobretudo em razão da profundidade do gradeamento (Foto 1). Recomenda-se que o material utilizado seja resistente à corrosão do meio e às intempéries; 2) Fechamento inadequado no vão |

Foto 1 - Ausência de grade ou guarda-corpo no poço de acesso ao gradeamento.

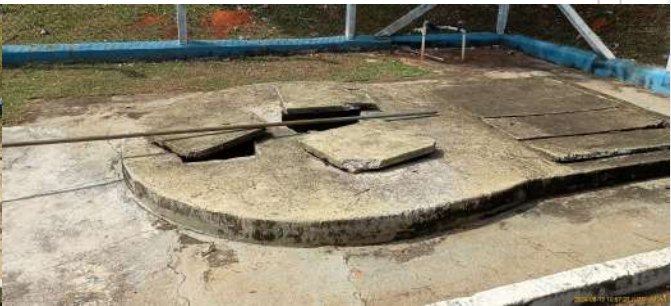
acima do poço de sucção onde estão as bombas submersas (Foto 2). Recomenda-se que sejam adequadamente fechados e abertos apenas para realização de manutenções e operações de rotina.

Foto 2 - Fechamento inadequado dos vãos acima do poço de sucção.

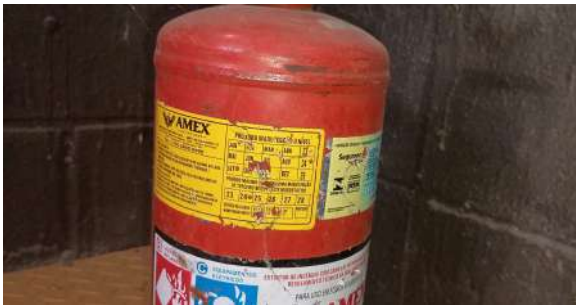
Foto 1 - Validade do extintor de incêndio dentro do prazo adequado.

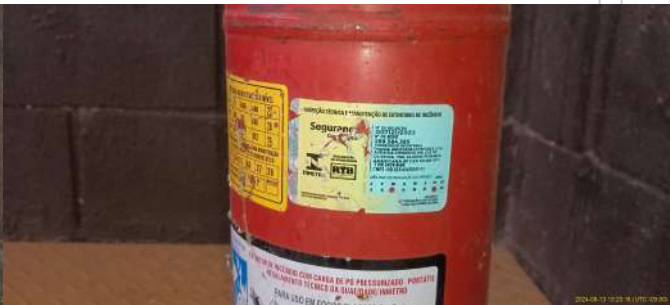
Foto 2 - Validade do extintor de incêndio dentro do prazo adequado.

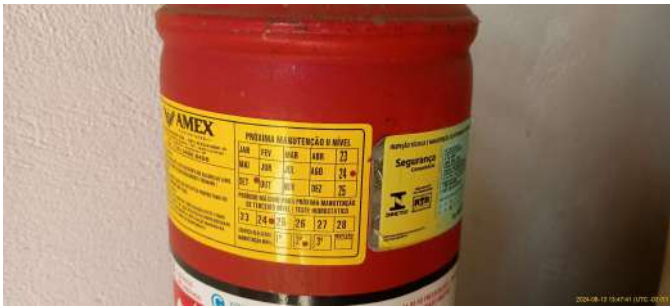
Foto 1 - Valida regular do extintor de incêndios.

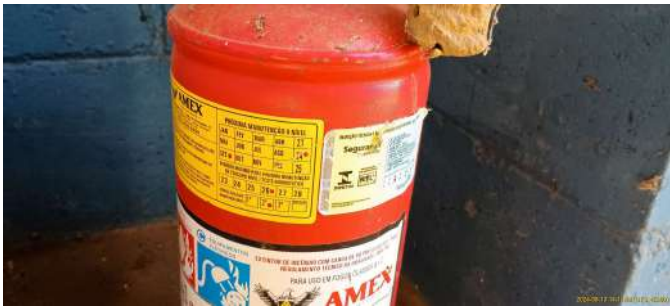
**Foto 1** - Validade do extintor com prazo adequado.

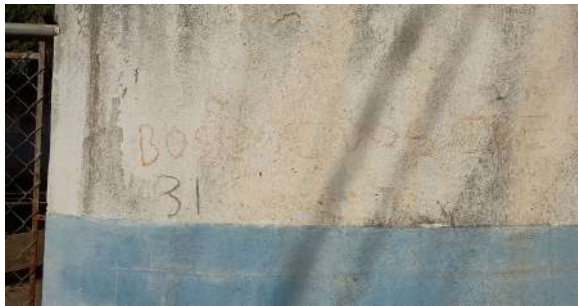
**Foto 1** - Nome da EEE escrito de maneira inadequada na muro externo.

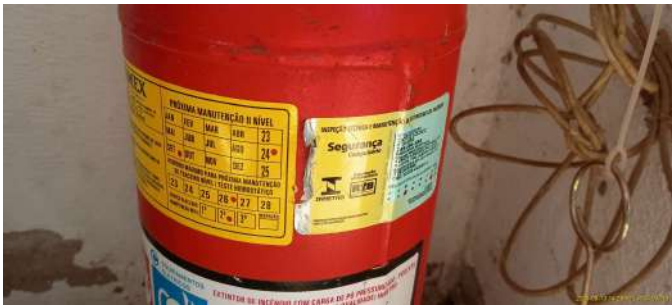
Foto 1 - Validade do extintor com prazo adequado.

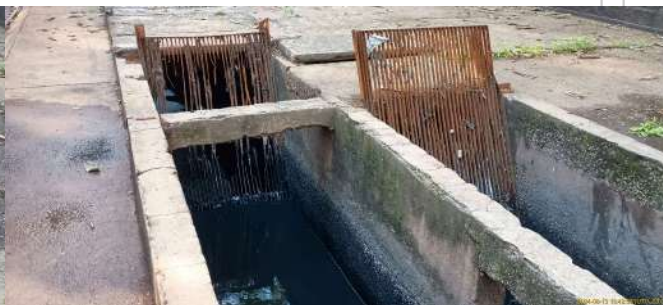
| [EEE-7.11] Observações | As grades estão deterioradas, permitindo a passagem de materiais grosseiros que podem danificar os equipamentos de bombeamento. Recomenda-se que sejam substituídas. |

Foto 2 - Situação das grades da EEE.

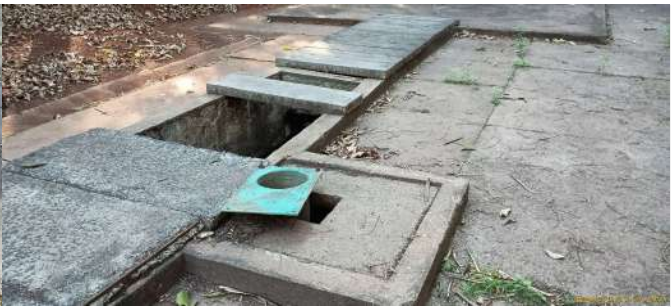
Foram constatadas 3 não conformidades nesta categoria: 1) Ausência de guarda-corpo ou tampa/grade horizontal nos canais de gradeamento e entre gradeamento e poço de sucção (Fotos 1 e 2), de modo a evitar quedas e acidentes. Recomenda-se que o material seja resistente à corrosão do meio e às intempéries; 2) O guarda-corpo próximo às tampas acima do poço de sucção apresentam-se em avançado estado de corrosão, devendo ser restaurados ou substituídos (Foto 3); 3) A porta de acesso à parte inferior do prédio abrigo dos painéis elétricos está danificada e torcida em sua parte inferior. Recomenda-se que seja restaurada.

**Foto 2** - Ausência de guarda-corpo no entorno do canal entre o gradeamento e o poço de sucção de tampas/grades horizontais, impedindo quedas e acidentes.

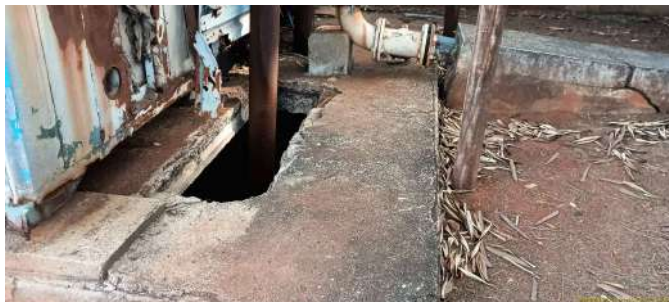
**Foto 1** - Situação do poço de sucção da EEE.

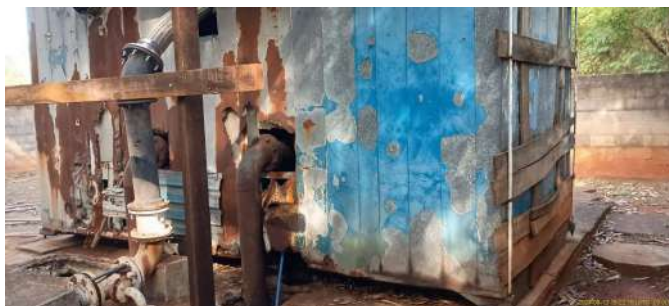
**Foto 3** - Tubulações de sucção.

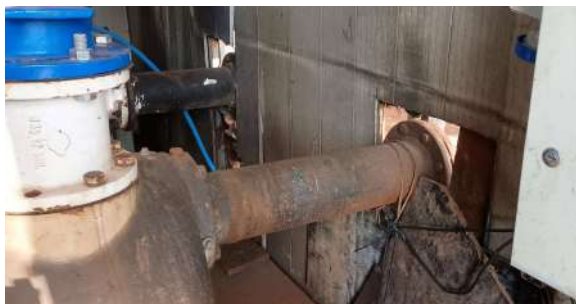
**Foto 5** - Situação interna do abrigo dos conjuntos motobomba.

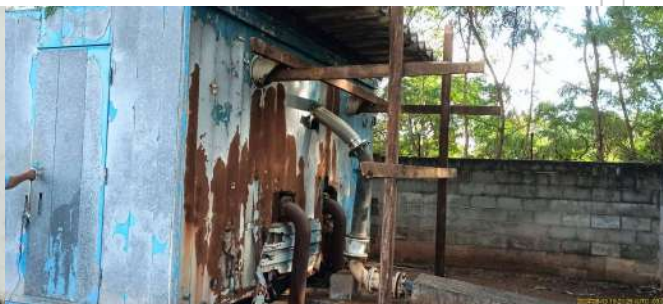
**Foto 6** - Situação externa do abrigo dos conjuntos motobomba.

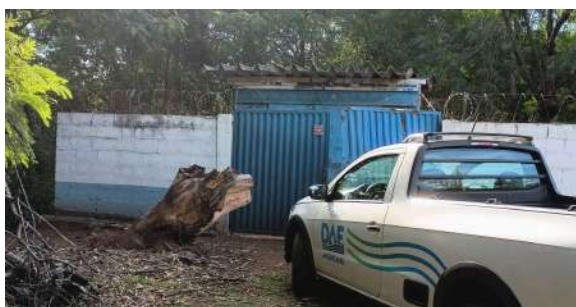
**Foto 7** - Vista externa da EEE.

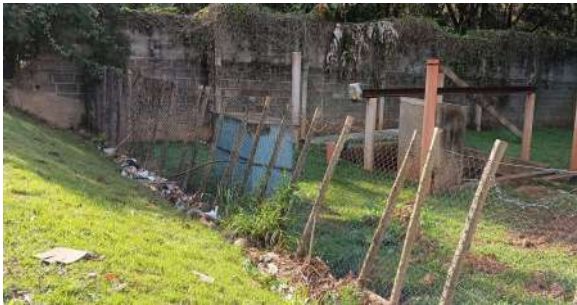
Foto 1 - Situação do alambrado da EEE.

Recomenda-se que  
seja devidamente  
recolocado, inclusive  
que sejam feitos  
estudos para melhorar  
a proteção contra furtos  
no local.

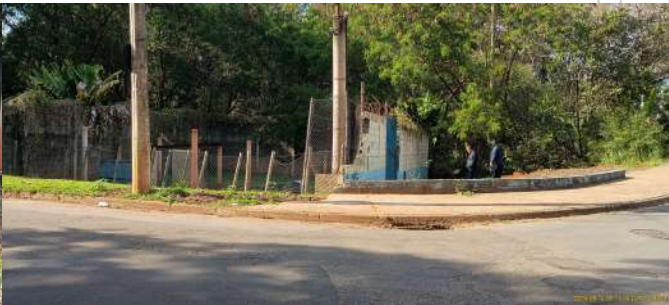
Foto 2 - Situação geral do cercamento da EEE.

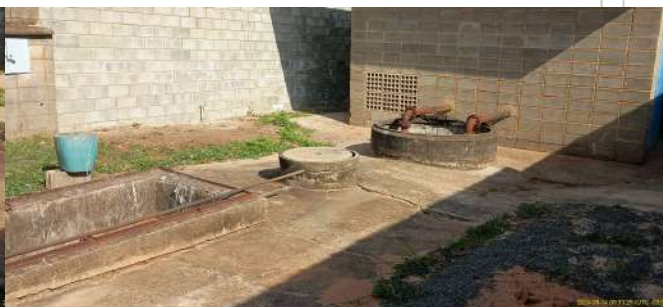
Foram constatadas 2 não conformidades nesta categoria: 1) Ausência de tampa ou grade que feche adequadamente a parte superior do canal de chegada e gradeamento do esgoto (Foto 1); 2) Ausência de tampa ou grade que feche adequadamente o poço de sucção das bombas (Foto 2). Recomendamos que sejam considerados materiais com resistência às intempéries e aos processos corrosivos e ataque químico do entorno e que as estruturas sejam abertas apenas para as ações de rotina e limpeza, fechando adequadamente após isso para evitar quedas e acidentes.

**Foto 2** - Ausência de tampa ou grade ou outra estrutura de proteção na parte superior do poço de sucção.

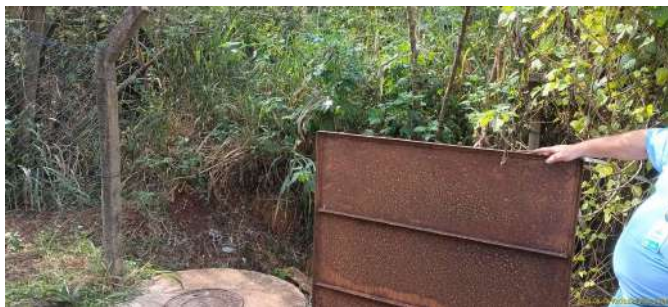
Ausência de  
cercamento no trecho  
próximo ao acesso do  
poço seco dos  
conjuntos motobomba.

**Foto 1** - Local de cercamento na EEE.

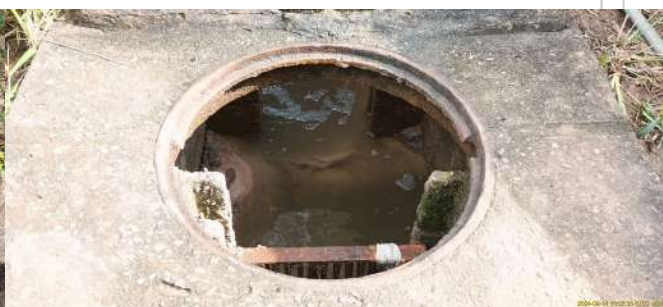
retido seja feita sua abertura.  
Recomendamos que sejam considerados materiais com resistência às intempéries e aos processos corrosivos e ataque químico do entorno; 2) Foi constatado excesso de sedimentos próximo ao gradeamento (Fotos 2 e 3), o que pode impactar o adequado funcionamento da EEE.  
Recomendamos a remoção periódica do sedimento depositado.

**Foto 2** - Detalhe da deposição de sedimentos próximo ao gradeamento.

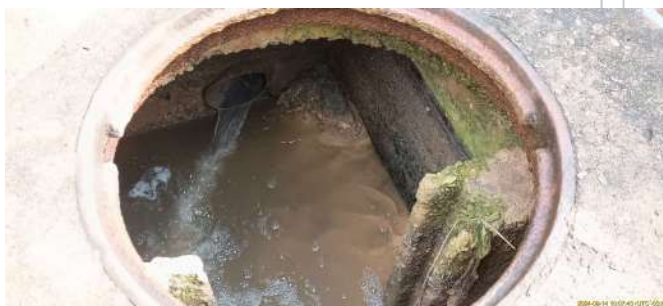
**Foto 3** - Detalhe da deposição de sedimentos próximo ao gradeamento.

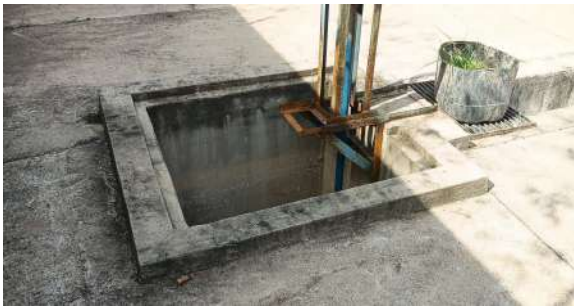
| [EEE-7.12] Observações | Ausência de guarda-corpo ou grade/tampa horizontal acima do poço de chegada de esgoto bruto na EEE, de modo a evitar quedas e acidentes. |

Foto 1 - Poço de chegada do esgoto, sem delimitações ou proteção em seu entorno.

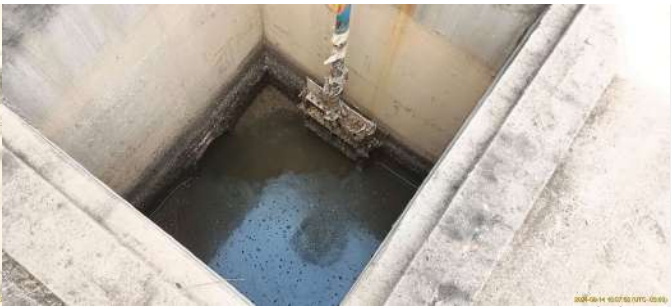
Foto 2 - Detalhe da profundidade do poço de chegada do esgoto, antes do gradeamento.

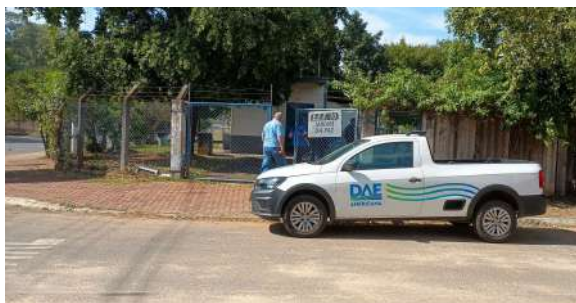
**Foto 1** - Vista geral da entrada da EEE.

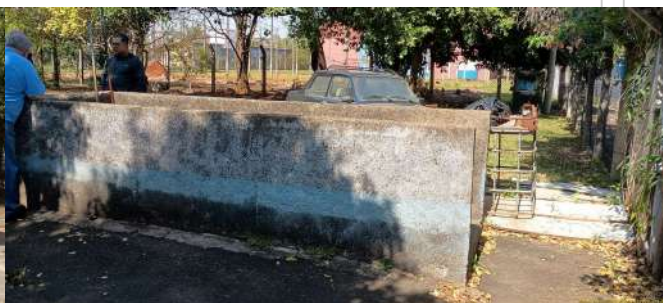
**Foto 2** - Local de chegada do esgoto dentro da EEE e gradeamento.

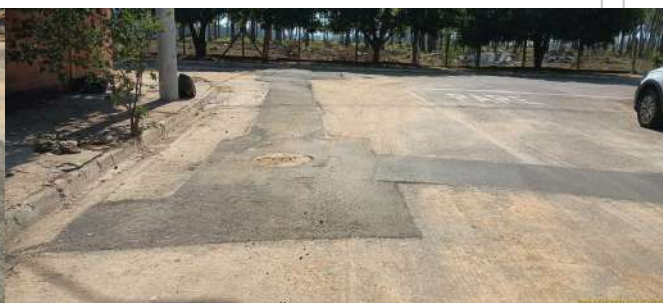
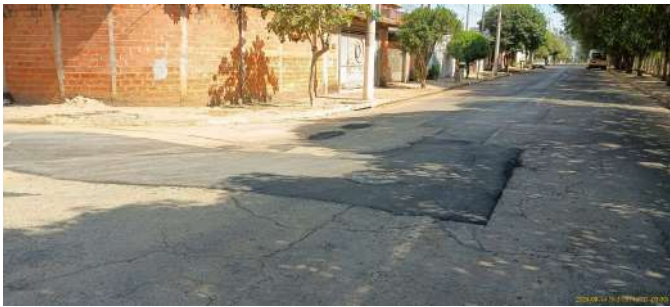
Segundo informação do DAE, esta EEE será desativada em breve, pois, como mostram as fotos abaixo, a rede de coleta que direcionava o esgoto para a EEE foi interligada à nova linha do coletor tronco do sistema Balsa.

**Foto 14** - Detalhes do recapeamento no asfalto após a interligação da rede coletora com o novo coletor do sistema Balsa.

**Foto 15** - Detalhes do recapeamento no asfalto após a interligação da rede coletora com o novo coletor do sistema Balsa.

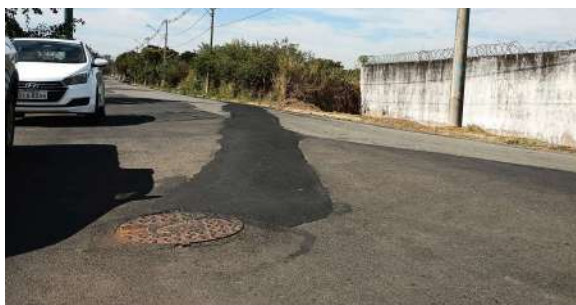
**Foto 9** - Detalhe do trecho onde o PV na frente da EEE foi interligado com a nova tubulação coletora, possibilitando a desativação da EEE.

**Foto 10** - Detalhe do trecho onde o PV na frente da EEE foi interligado com a nova tubulação coletora, possibilitando a desativação da EEE.

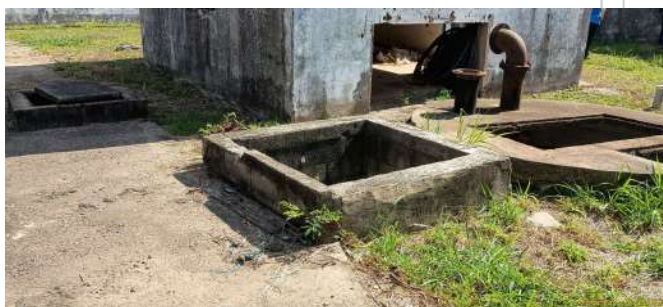
**[EEE-7.12] - Ausência de manutenção, limpeza, conservação e segurança**

**Foto 2** - Poço de sucção e caixa de registros da tubulação.
