**Relatório de Fiscalização 215/2024**

**RELATÓRIO DE FISCALIZAÇÃO TÉCNICA DOS SISTEMAS DE ÁGUA E ESGOTO DO MUNICÍPIO DE VALINHOS**

PRESTADOR: DAEV S.A.

Americana, outubro de 2024

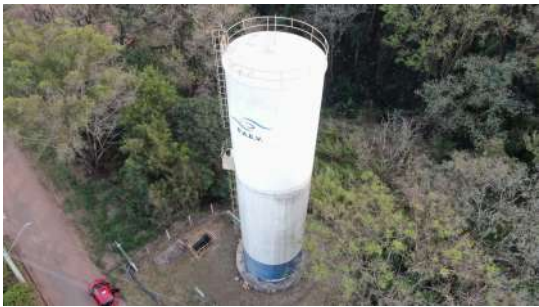
Foto 1 - Reservatório Vale Verde 2 - Visão Geral

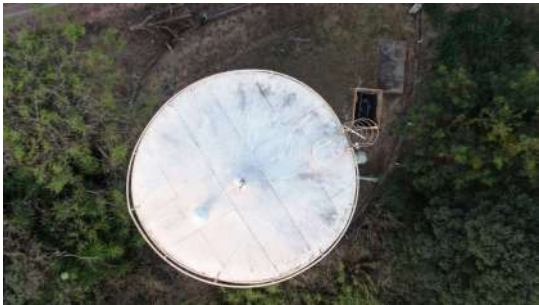
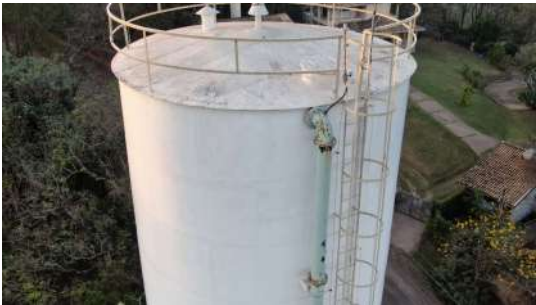
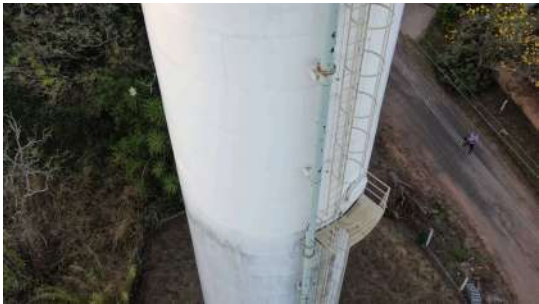
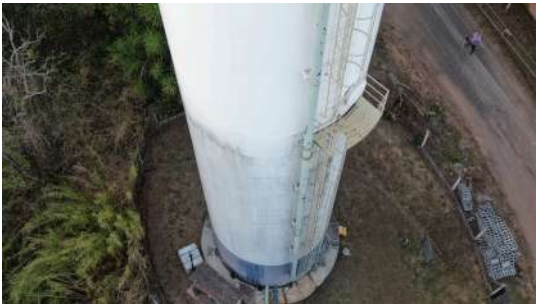
[RES-6.7] - Inexistência de para-raios em reservatórios elevados

Foto 1 - Reservatório Vale Verde 2 - Cobertura

Foto 2 - Reservatório Vale Verde 2 - descida do para-raios 1

Foto 3 - Reservatório Vale Verde 2 - descida do para-raios 2

Foto 4 - Reservatório Vale Verde 2 - descida do para-raios 3

Tampa de inspeção em boas condições, conforme fotos do item 6,7 e 6.13

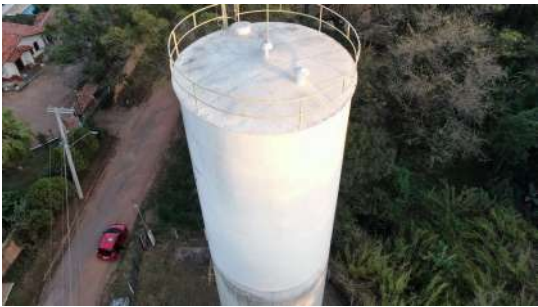
Foto 1 - Reservatório Vale Verde 2 - ventilação do para-raios

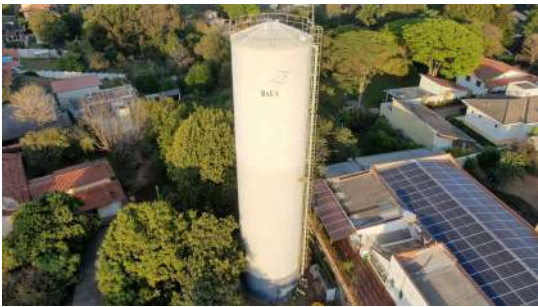
Foto 1 - Reservatório Vale Verde 1 - visão geral

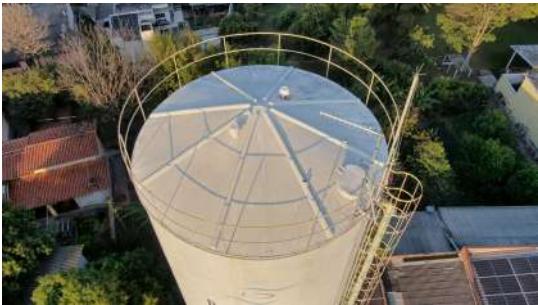
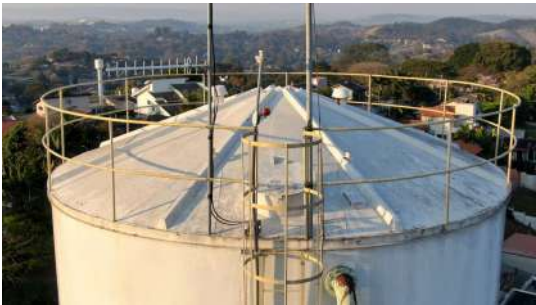
Foto 1 - Reservatório Vale Verde 1 - cobertura

Foto 2 - Reservatório Vale Verde 1 - descida do para-raios e tampa de inspeção

Tampa de inspeção em boas condições, conforme item 6.7

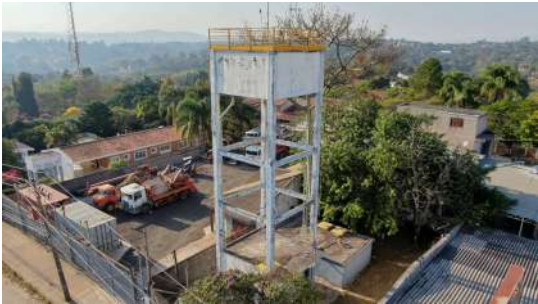
Foto 1 - Reservatório San Fernando - Visão Geral

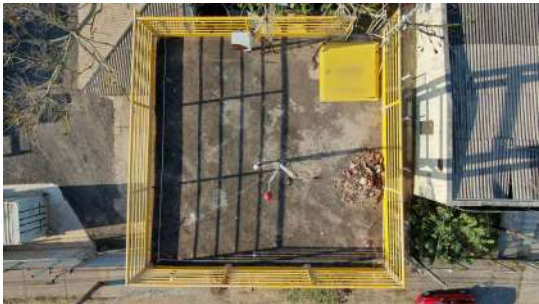
**Foto 1** - Reservatório San Fernando - tampa de inspeção

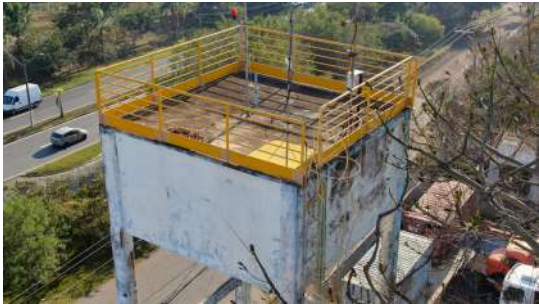
**Foto 1** - Reservatório San Fernando - extravasor

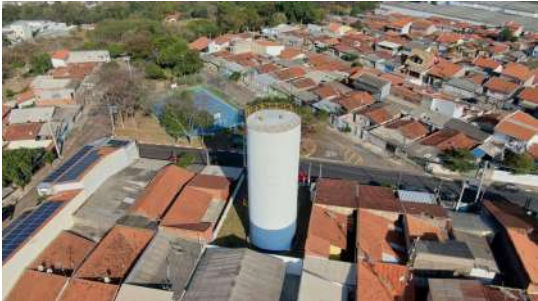
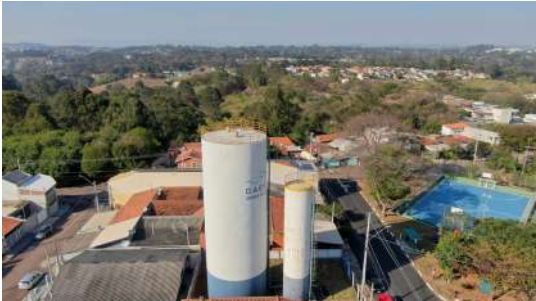
Foto 1 - Reservatório Morada do Sol - visão geral

Foto 2 - Reservatório Morada do Sol - visão geral  
(2)

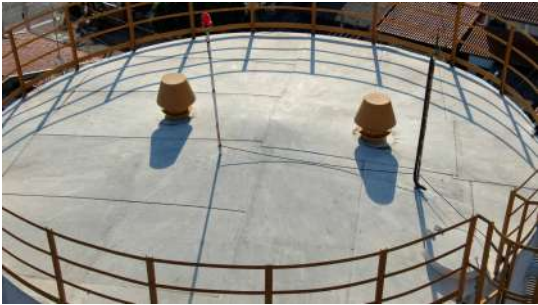
Foto 1 - Reservatório Morada do Sol - Para-raios e ventilação

Há tubulação de ventilação, conforme item 6.7

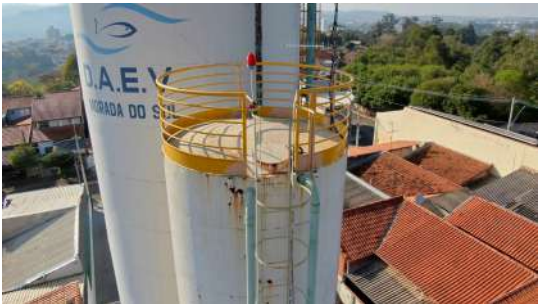
Tampa de inspeção em boas condições, conforme imagem do item 6.7 e foto deste item, do reservatório menor.

Foto 1 - Reservatório Morada do Sol - tampa de inspeção

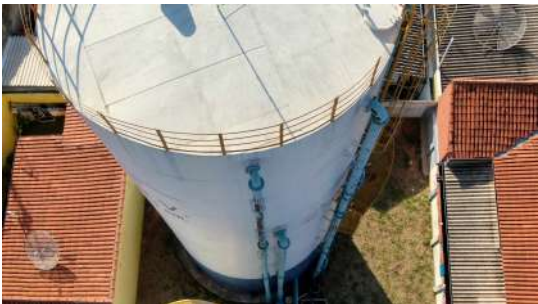
Foto 1 - Reservatório Morada do Sol - entrada e extravasor

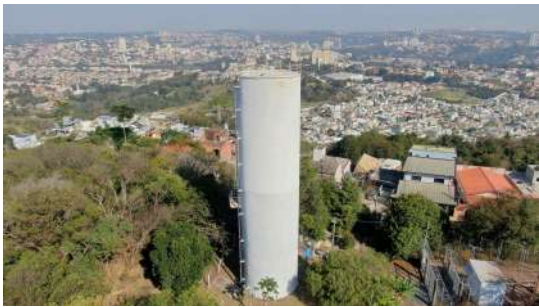
Foto 1 - Reservatório Colina dos Pinheiros - Visão geral

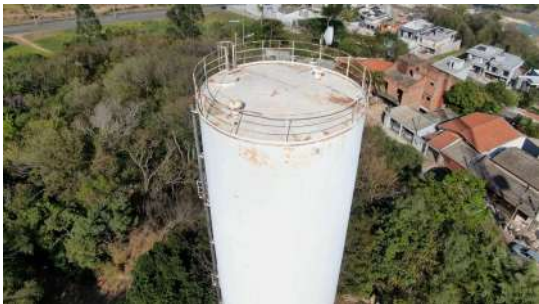
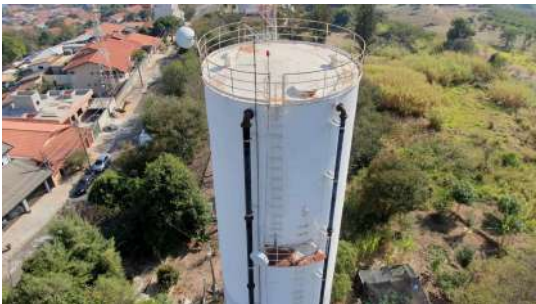
Foto 1 - Reservatório Colina dos Pinheiros - para-raios

Foto 2 - Reservatório Colina dos Pinheiros - descida do para-raios

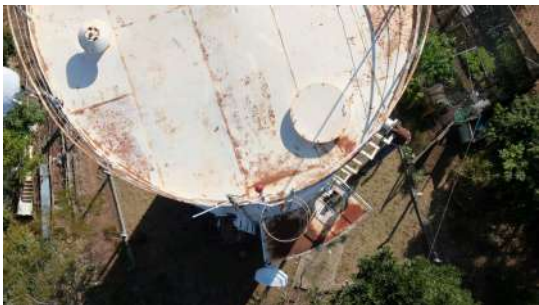
Foto 1 - Reservatório Colina dos Pinheiros - tampa de inspeção e ventilação

Há tubulação de ventilação, conforme item 6.10

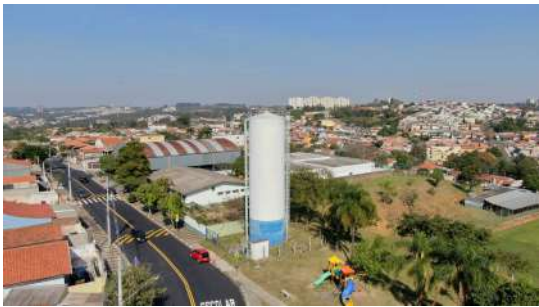
Foto 1 - Reservatório Cerejeiras - visão geral

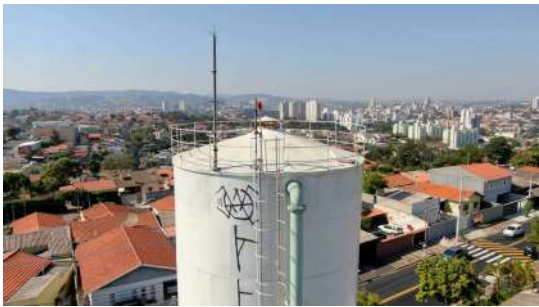
Foto 1 - Reservatório Cerejeiras - para-raios

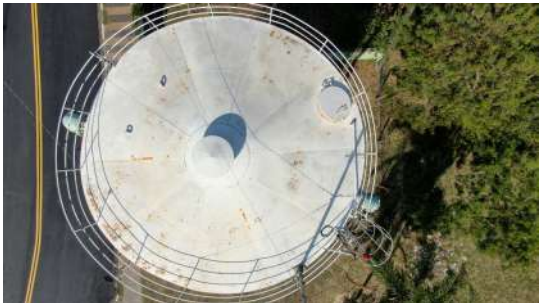
Foto 1 - Reservatório Cerejeiras - cobertura e tampa

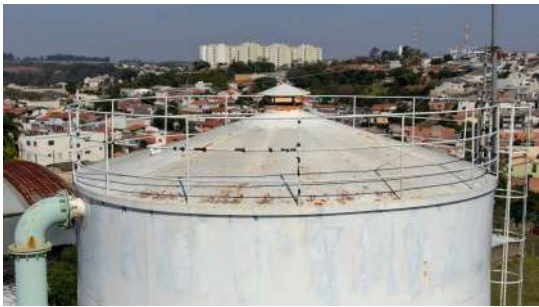
Foto 1 - Reservatório Cerejeiras - ventilação

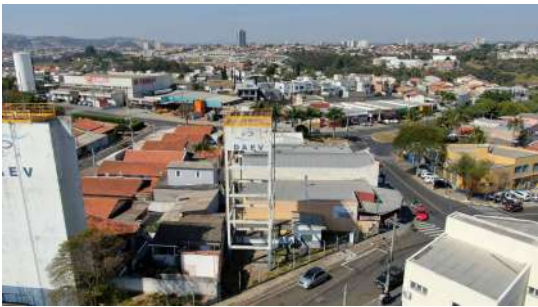
Foto 1 - Reservatório Santa Maria Elevado - visão geral

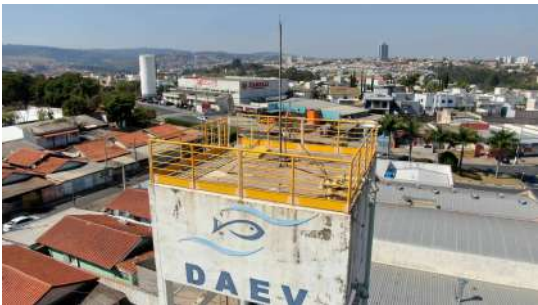
Embora haja para-raios, não há cabo de aterramento (descida)

Foto 1 - Reservatório Santa Maria - para-raios

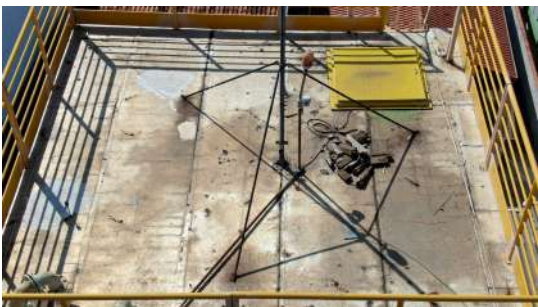
Foto 1 - Reservatório Santa Maria - Tampa de inspeção

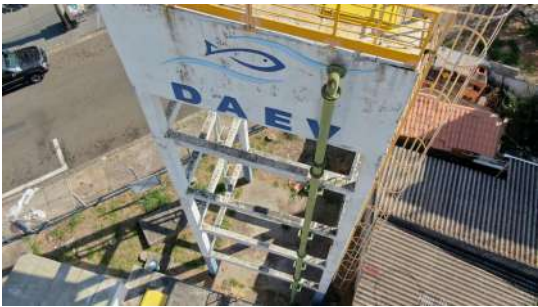
Foto 1 - Reservatório Santa Maria - extravasor

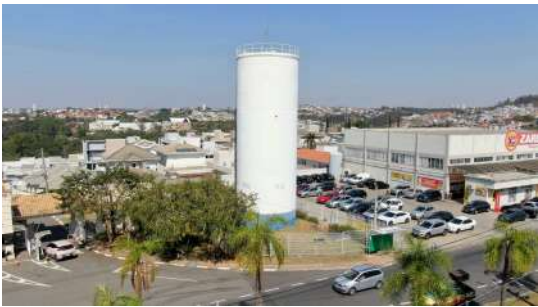
Foto 1 - Reservatório Le Village - Visão Geral

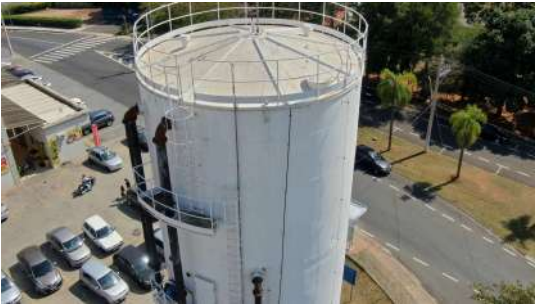
Foto 2 - Reservatório Le Village - descida de aterramento

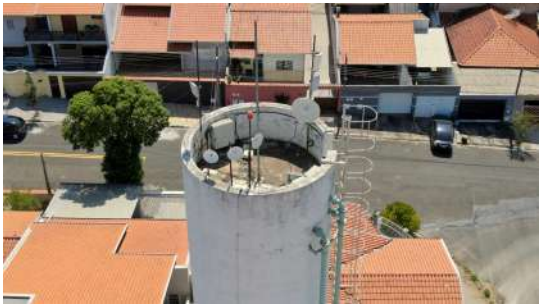
[RES-6.7] - Inexistência de para-raios em reservatórios elevados Não Conforme

[RES-6.7] Observações Observa-se, na Foto 2, ausência de cabo descida para aterramento do para-raios

Foto 1 - Para-raios - Reservatório Nova Espírito Santo

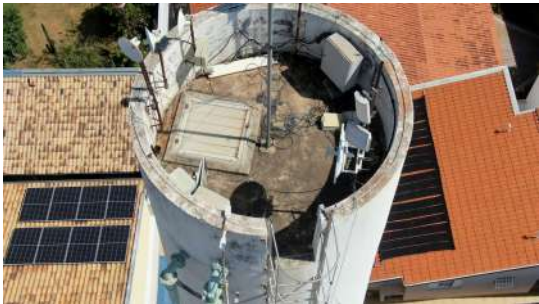
Foto 1 - Tampa de inspeção do Reservatório Nova Espírito Santo

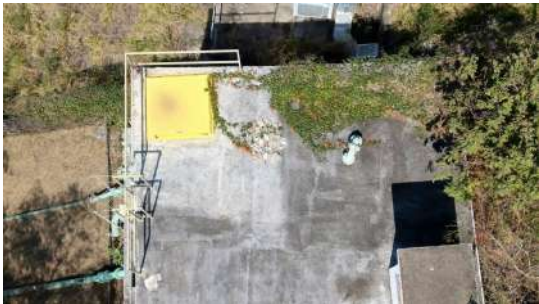
Foto 1 - Reservatório Parque Portugal 2 - tampa regular

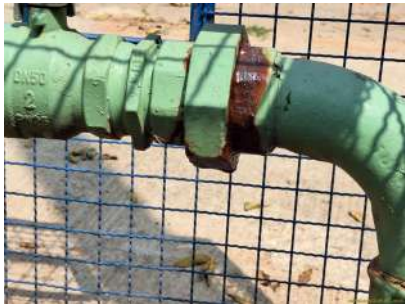
| [CSB-2.12] - Existência de vazamentos aparentes | Não Conforme |
| [CSB-2.12] Observações | Há um gotejamento na junção das peças hidráulicas, no local com marcas de oxidação na foto. |

Foto 1 - Local com marcação de oxidação, onde há gotejamento

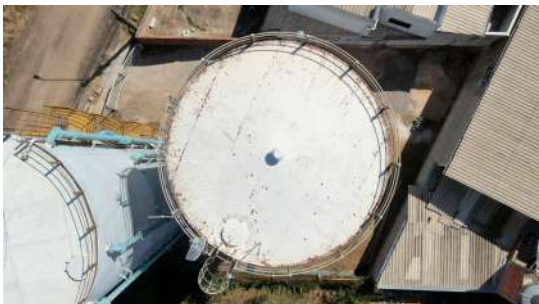
**Foto 1** - Reservatório São Bento do Recreio - unidade mais antiga - cobertura e tampa regular

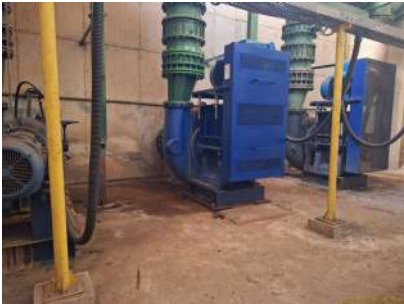
Foto 1 - Dois conjuntos instalados e um reserva

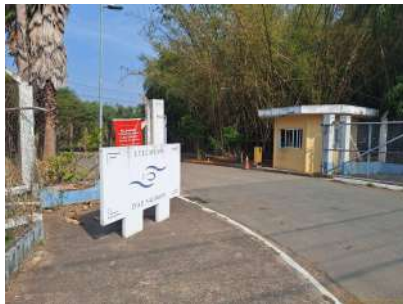
**Foto 1** - Entrada da ETE com identificação**[ETE-8.12] - Condições inadequadas de higiene e limpeza do laboratório**

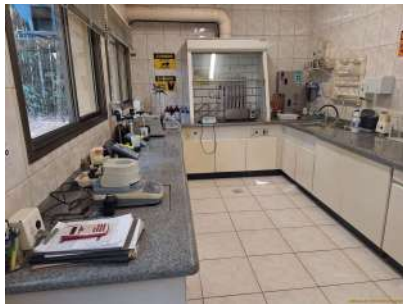
**Foto 1** - Laboratório de controle de parâmetros operacionais

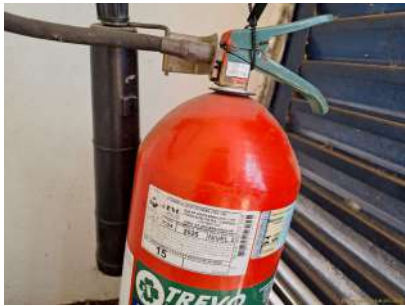
Foto 1 - Extintor de incêndio - validade regular - Poço P8 Vale Verde

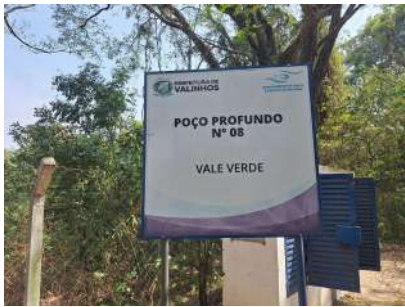
Foto 1 - Placa de identificação - Poço P8 Vale Verde

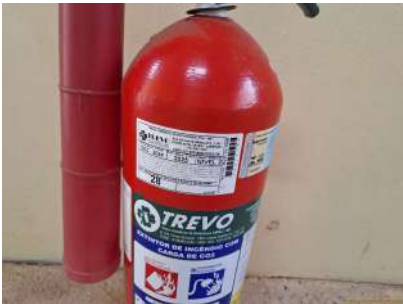
Foto 1 - Extintor de incêndio com validade regular  
- Estação Elevatória Bosque da Mata

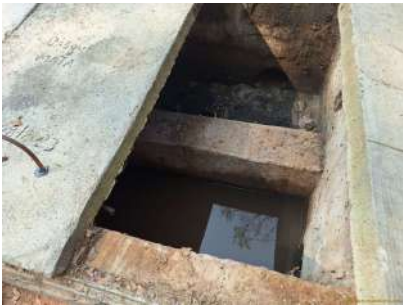
Foto 1 - Entrada de esgoto com retenção de resíduos

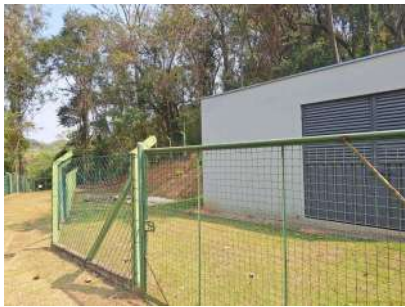
| [EEE-7.6] - Ausência de identificação da área | Não Conforme |
| [EEE-7.6] Observações | Não há identificação da área |

Foto 1 - Área da Estação Elevatória de Esgoto  
sem identificação
