**Relatório de Fiscalização 219/2024**

**RELATÓRIO DE FISCALIZAÇÃO TÉCNICA DOS SISTEMAS DE ÁGUA E ESGOTO DO MUNICÍPIO DE  
Cordeirópolis**

PRESTADOR: SERVIÇO AUTÔNOMO DE ÁGUA E ESGOTO - SAAE

Em 14/10/2024 foram realizadas inspeções de campo nos subsistemas de **água** para verificação de Não Conformidades, conforme Resolução ARES-PCJ nº 48 de 28/02/2014.

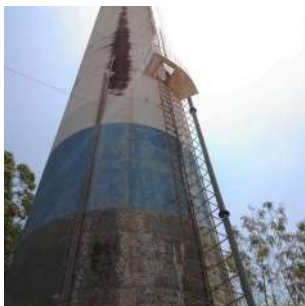
**[RES-6.7] - Inexistência de para-raios em reservatórios elevados**

Não Conforme

**Foto 1** - Sem cabeamento de para-raio do Reservatório elevado Jardim Juventude em Cordeirópolis

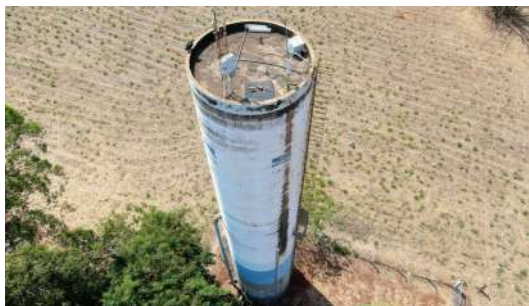
**Foto 2** - Inexistência de para-raio do Reservatório elevado Jardim Juventude em Cordeirópolis

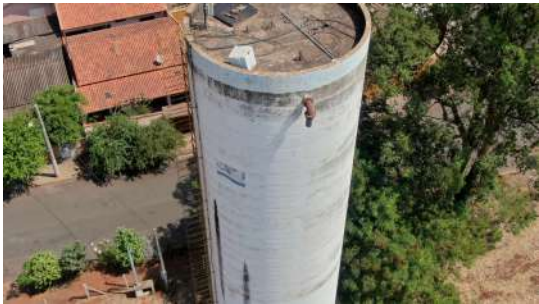
**[RES-6.9] - Inexistência de telas de proteção contra entrada de insetos e pequenos animais nas tubulações de ventilação**

Não Conforme

Tubulações de ventilação sem telas de proteção

**Foto 1** - Tubulação de ventilação sem telas de proteção do Reservatório elevado Jardim Juventude em Cordeirópolis

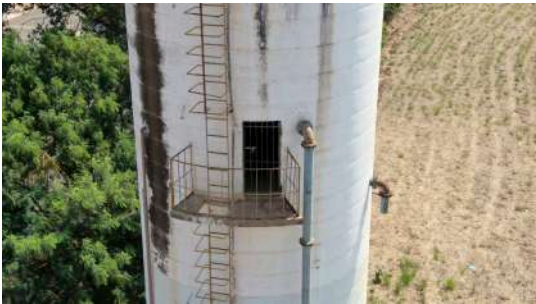
**Foto 2** - Tubulação de ventilação sem telas de proteção do Reservatório elevado Jardim Juventude em Cordeirópolis

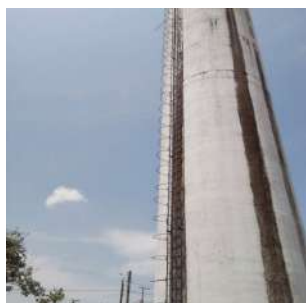
**Não Conforme**

**Foto 1** - Falta de proteção vertical na escada marinho Reservatório elevado do Jardim Módolo em Cordeirópolis

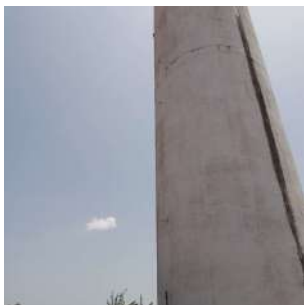
**[RES-6.7] - Inexistência de para-raios em reservatórios elevados**

**Não Conforme**

**Foto 1** - Sem cabeamento de para-raio  
Reservatório elevado do Jardim Módolo em  
Cordeirópolis

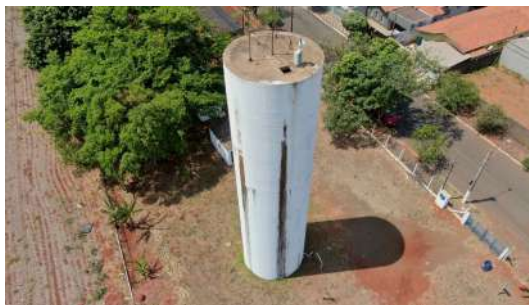
**Foto 2** - Para-raios do Reservatório elevado do  
Jardim Módolo em Cordeirópolis

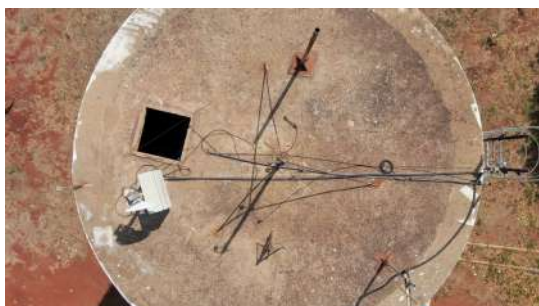
**[RES-6.10] - O reservatório não possui tampas de inspeção em boas condições**

**Não Conforme**

**Foto 1** - Tampa de inspeção aberta do  
Reservatório elevado do Jardim Módolo em  
Cordeirópolis

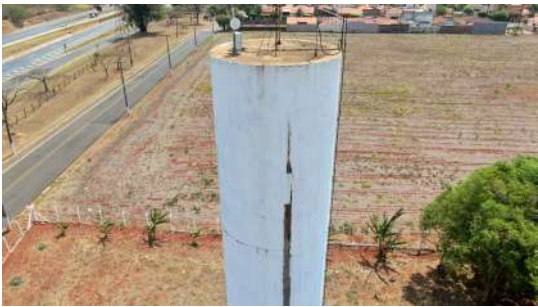
**[RES-6.13] - Reservatório sem tubulação de ventilação**

**Não Conforme**

Foto 1 - Ausência de tubulação de ventilação do Reservatório elevado do Jardim Módolo em Cordeirópolis

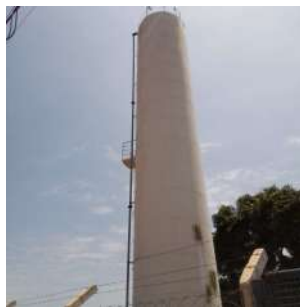
**Foto 2** - Vista do Reservatório Elevado Jardim Eldorado em Cordeirópolis

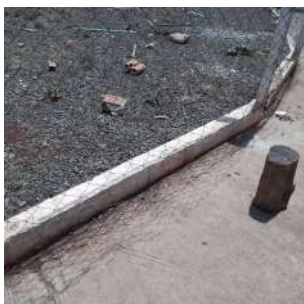
**[RES-6.1] - A área não está devidamente cercada**

**Não Conforme**

**Foto 1** - Alambrado danificado no Reservatório Elevado Jardim Eldorado em Cordeirópolis

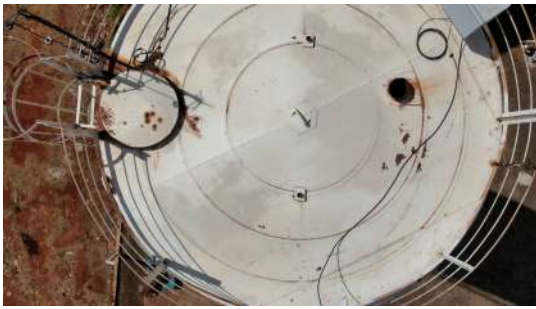
**[RES-6.9] - Inexistência de telas de proteção contra entrada de insetos e pequenos animais nas tubulações de ventilação**

Não Conforme

**Foto 1** - Tubulação de ventilação sem telas de proteção no Reservatório Elevado Jardim Eldorado em Cordeirópolis

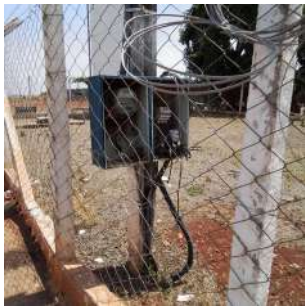
**[RES-6.14] - Ausência de manutenção, limpeza, conservação e segurança**

Não Conforme

**Foto 1** - Cabos sem caixa de proteção no Reservatório Elevado Jardim Eldorado em Cordeirópolis

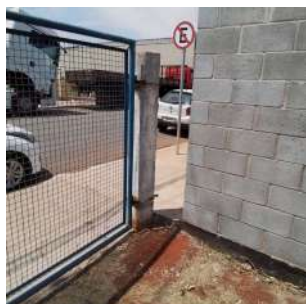
**[RES-6.1] - A área não está devidamente cercada**

**Não Conforme**

**Foto 1** - Abertura da cerca no Reservatório elevado Jardim Cordeiro em Cordeirópolis

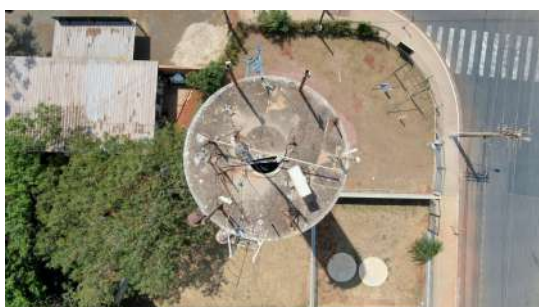
**[RES-6.10] - O reservatório não possui tampas de inspeção em boas condições**

Não Conforme

**Foto 1** - Tampa de inspeção aberta do  
Reservatório elevado Jardim Cordeiro em  
Cordeirópolis

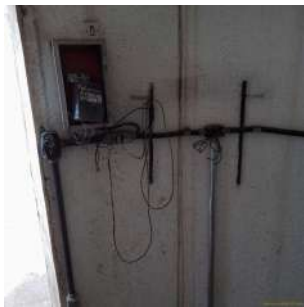
[RES-6.14] - Ausência de manutenção, limpeza, conservação e segurança

Não Conforme

**Foto 1** - Fiação exposta e sem segurança do  
Reservatório elevado Jardim Cordeiro em  
Cordeirópolis

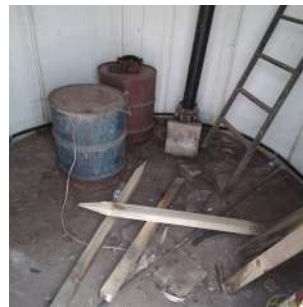
**Foto 2** - Ausência de limpeza no Reservatório  
elevado Jardim Cordeiro em Cordeirópolis

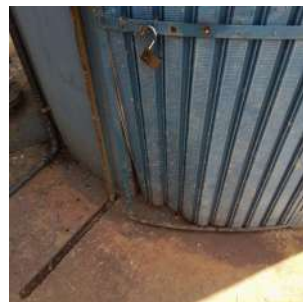
**Foto 3** - Porta em más condições no Reservatório  
elevado Jardim Cordeiro em Cordeirópolis

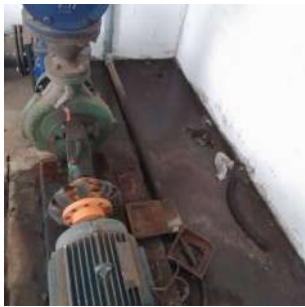
| [EEA-4.7] - Drenagem inadequada de água de lubrificação de gaxetas | Não Conforme |

**Foto 1** - Drenagem inadequada da água de lubrificação de gaxeta das bombas da Elevatória de água tratada do Jardim Paraty Apoiado em Cordeirópolis

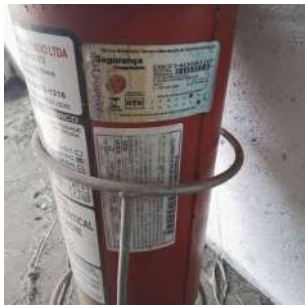
[EEA-4.9] - Extintor de incêndio com validade expirada

**Foto 1** - Extintor de incêndio com a validade expirada da Elevatória de água tratada do Jardim Paraty Apoiado em Cordeirópolis

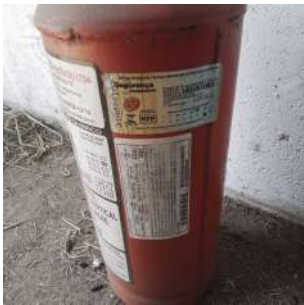
**Foto 2** - Extintor de incêndio com a validade expirada da Elevatória de água tratada do Jardim Paraty Apoiado em Cordeirópolis

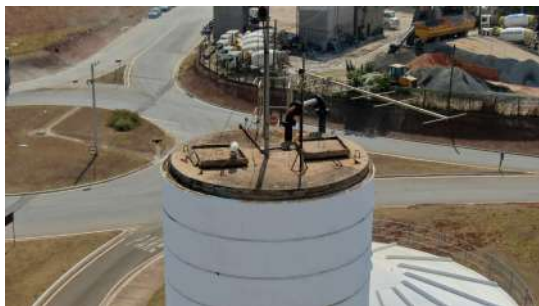
**[RES-6.9] - Inexistência de telas de proteção contra entrada de insetos e pequenos animais nas tubulações de ventilação**

Não Conforme

**Foto 1** - Inexistência de telas de proteção na  
tubulação de ventilação do Reservatório Elevado  
Jardim Paraty em Cordeirópolis

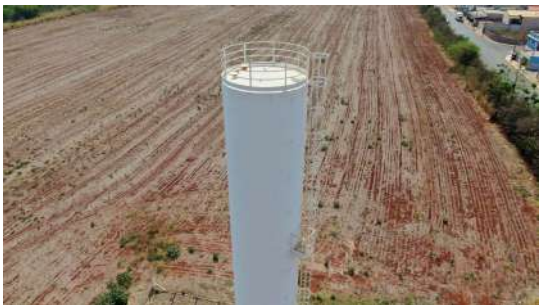
| [RES-6.7] - Inexistência de para-raios em reservatórios elevados | Não Conforme |

**Foto 1** - Inexistência de para-raios do Reservatório elevado Jardim São Luiz em Cordeirópolis

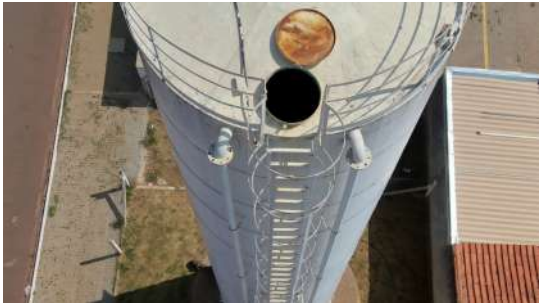
| [RES-6.10] - O reservatório não possui tampas de inspeção em boas condições | Não Conforme |

Foto 1 - Tampa de inspeção aberta do  
Reservatório elevado Jardim Lise em Cordeirópolis

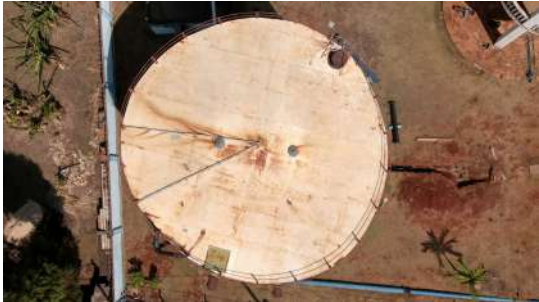
| [RES-6.10] - O reservatório não possui tampas de inspeção em boas condições | Não Conforme |

**Foto 1** - Tampa de inspeção aberta no Reservatório Apoiado Centro de distribuição de água em Cordeirópolis

| [RES-6.10] Observações | Manter fechado a tampa de inspeção |

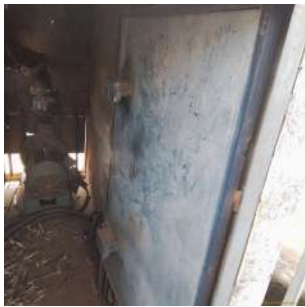
| [CSP-3.5] - Ausência de identificação da área | Não Conforme |

**Foto 1** - Ausência de identificação da Captação Santa Marina em Cordeirópolis

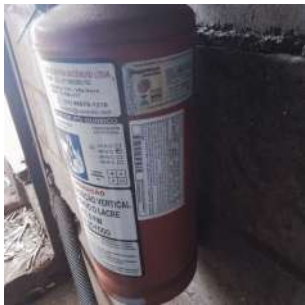
| [CSP-3.11] - Extintor de incêndio com validade expirada | Não Conforme |

**Foto 1** - Extintor de incêndio da Captação Santa Marina em Cordeirópolis

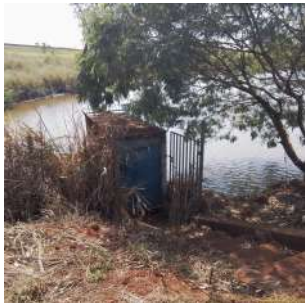
| [CSP-3.12] - Existência de locais sem guarda-corpos ou escadas ou em situação inadequada | Não Conforme |

**Foto 1** - Ausência de escadas e guarda-corpos para entrar na Captação Santa Marina em Cordeirópolis

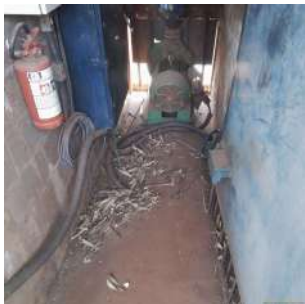
[CSP-3.14] - Ausência de manutenção, limpeza, conservação e segurança

Falta de limpeza, folhas secas no meio dos fios.

Foto 1 - Ausência de limpeza na Captação Santa Marina em Cordeirópolis

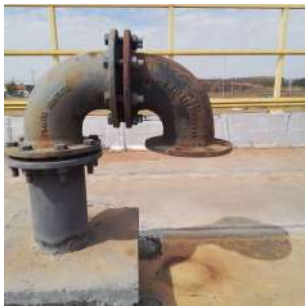
[RES-6.9] - Inexistência de telas de proteção contra entrada de insetos e pequenos animais nas tubulações de ventilação

**Foto 1** - Inexistência de telas de proteção do reservatório semi-enterrado da ETA em Cordeirópolis

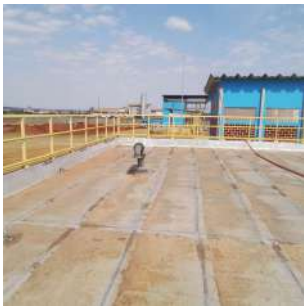
**Foto 2** - Inexistência de telas de proteção do reservatório semi-enterrado da ETA em Cordeirópolis

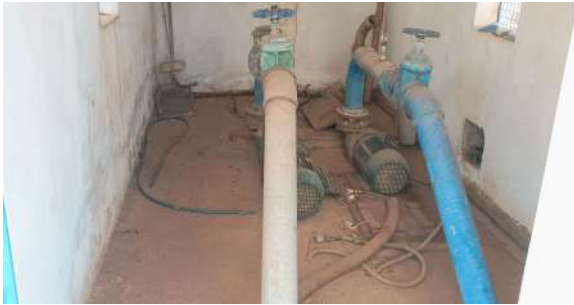
**Foto 3** - Materiais estranhos a operação no interno da Elevatória de água tratada do Jardim Módulo em Cordeirópolis

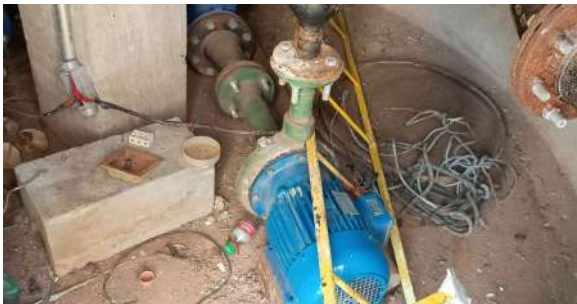
| [EEA-4.10] - Ausência de manutenção, limpeza, conservação e segurança | Não Conforme |

**Foto 1** - Materiais estranhos a operação no interior da Elevatória de água tratada do Jardim Paraty Elevado em Cordeirópolis
