## Relatório de Fiscalização

### RELATÓRIO DE FISCALIZAÇÃO TÉCNICA DOS SISTEMAS DE ÁGUA E ESGOTO DO MUNICÍPIO DE SERTÃOZINHO

PRESTADOR: Serviço Autônomo de Água, Esgoto e Meio Ambiente de Sertãozinho (Saemas)

Americana, outubro de 2024

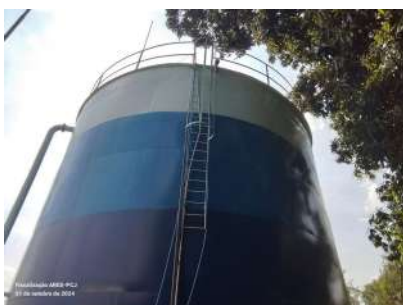
**Foto 1** - Guarda-corpo inadequado na escada.

Providenciar guarda-corpo adequado na escada.

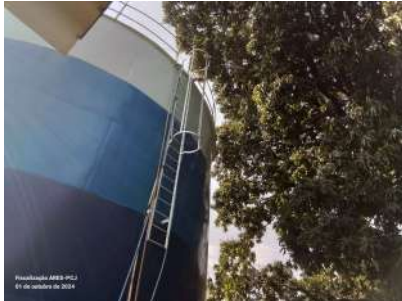
**Foto 1** - Ausência de proteção no tubo extravasor.

Providenciar tela de proteção em todas as aberturas do reservatório.

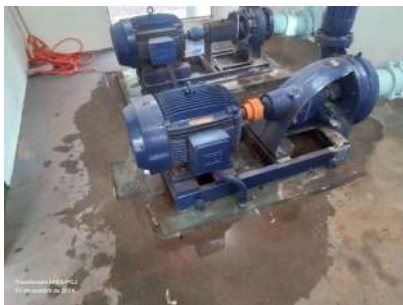
**Foto 1** - Ralo do sistema de drenagem entupido, causando acúmulo de água no local.

Desentupir o ralo de drenagem da água de lubrificação das gaxetas.

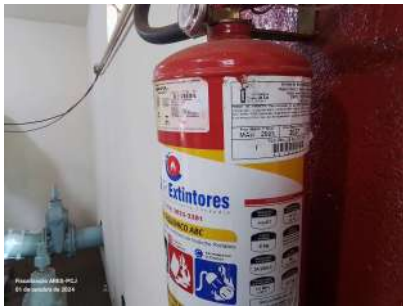
**Foto 1** - Manutenção de 2º nível expirada.

Realizar manutenção de 2º nível e pressurização do extintor.

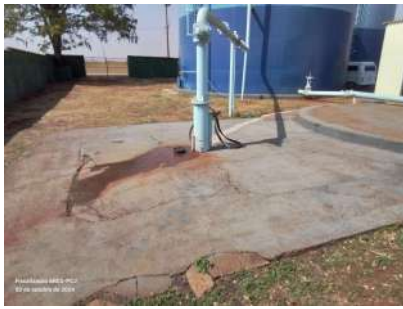
**Foto 1** - Laje do poço.

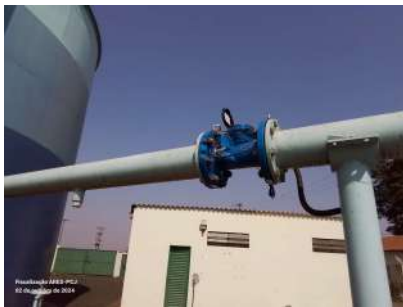
**Foto 1** - Macromedidor instalado na tubulação do poço.

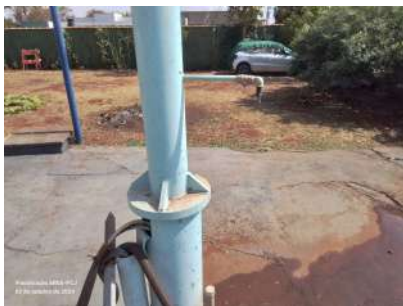
**Foto 1** - Torneira para tomada de água bruta.

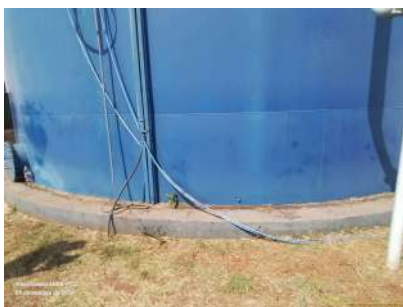
**Foto 1** - Mangueiras de aplicação de Ácido Fluossilícico e Hipoclorito de Sódio no reservatório.

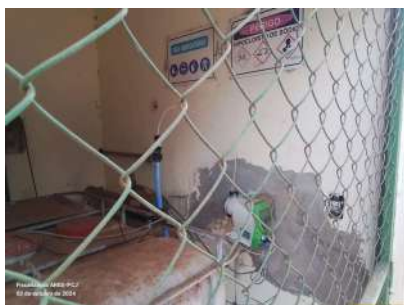
**Foto 3** - Tanque de armazenamento e dosagem de Hipoclorito de Sódio.

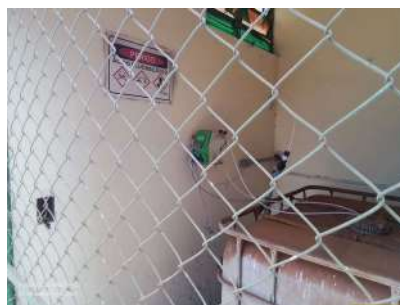
**Foto 4** - Tanque de armazenamento e dosagem de Ácido Fluossilícico.

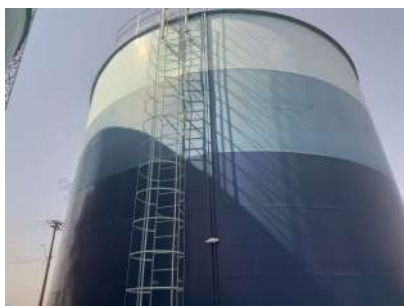
**Foto 1** - Guarda-corpos em boas condições em um dos reservatórios.

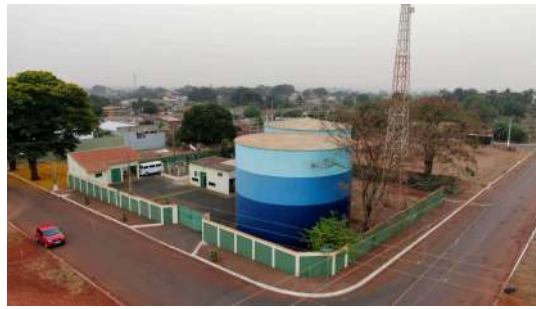
**Foto 2** - Presença de para-raios em torre próxima ao reservatório.

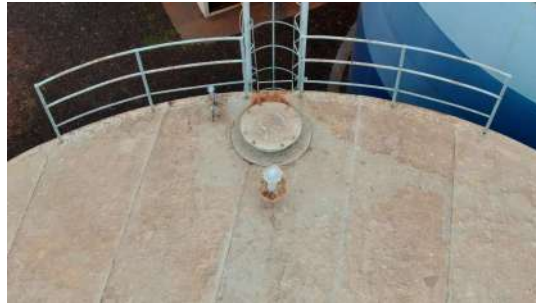
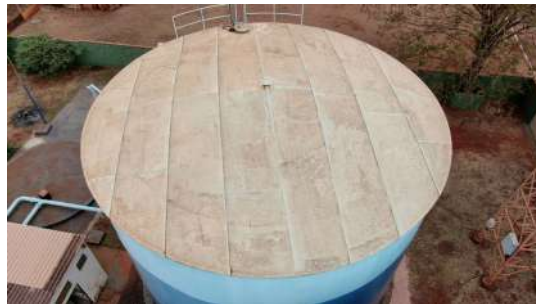
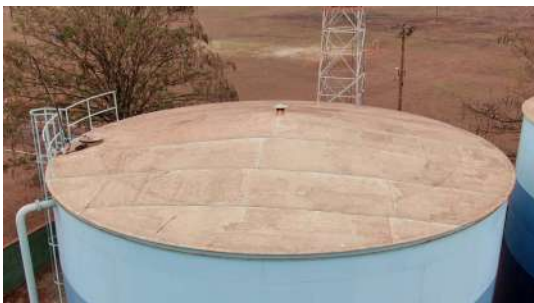
**[RES-6.9] - Inexistência de telas de proteção contra entrada de insetos e pequenos animais nas tubulações de ventilação**

Instalar tela de proteção em todas as aberturas dos reservatórios.

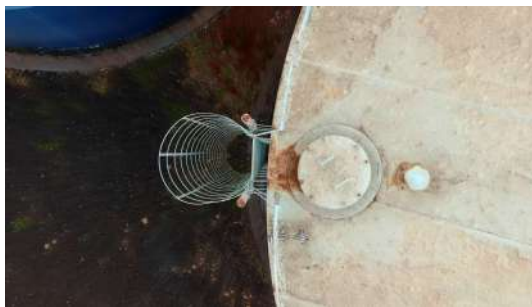
**Foto 1** - Tampa de inspeção.

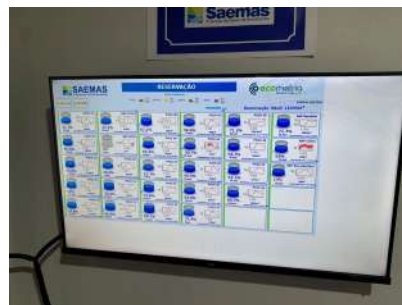
A medição de nível é realizada por telemetria e visualizada no centro de operações situado no setor de operações da SAEMAS.

**Foto 2** - CCO com monitoramento dos reservatórios.

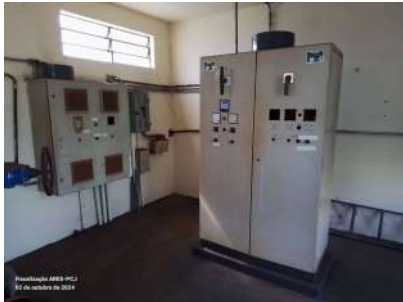
**Foto 3** - Painéis elétrico e de controle da EEA.

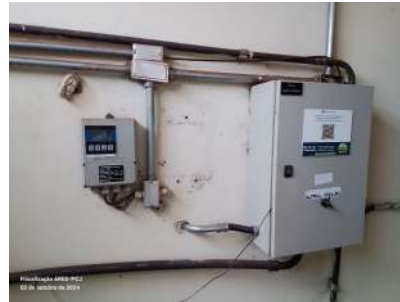
**Foto 4** - Pannel de controle da EEA.

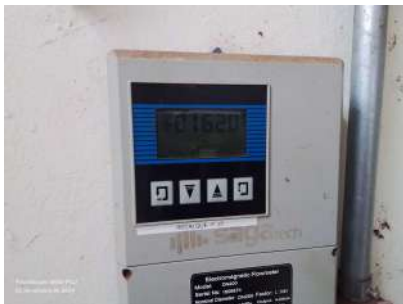
**Foto 5** - Detalhe do painel de controle da EEA.

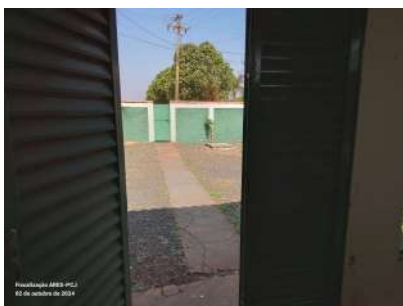
**Foto 1** - EEA situa-se em edificação de alvenaria em local cercado por muro.

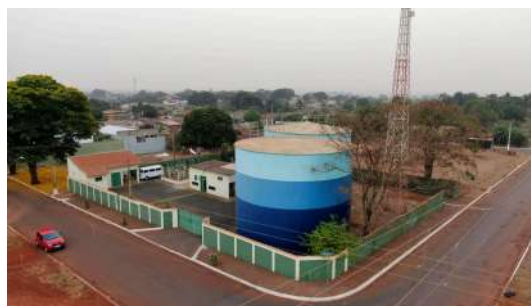
**Foto 2** - Vista aérea do cercamento.

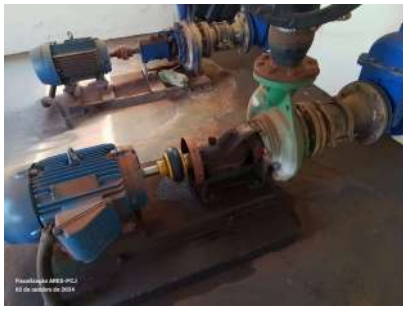
**Foto 1** - Sistema de drenagem de água de lubrificação.

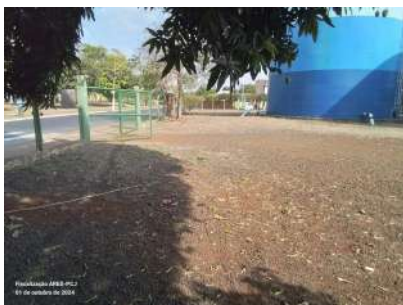
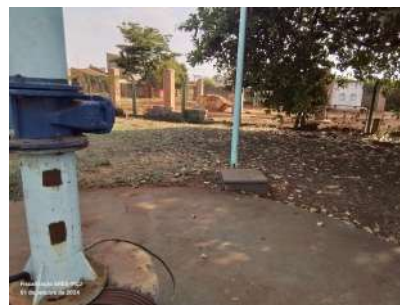
**Foto 1** - Local cercado com alambrado.

**Foto 2** - Local cercado com alambrado.

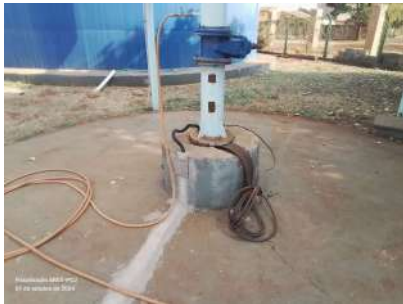
**Foto 1** - Laje de proteção do poço.

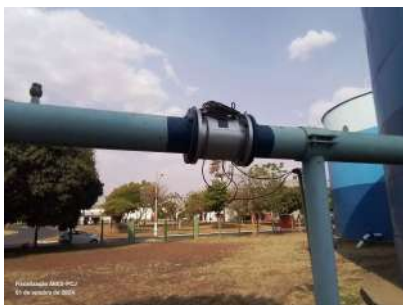
**Foto 1** - Macromedidor instalado na tubulação do poço.

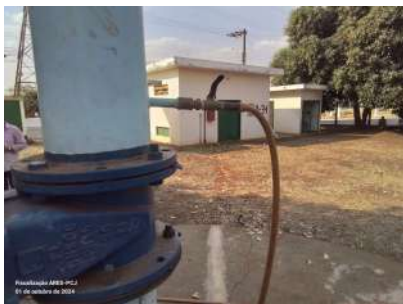
**Foto 1** - Torneira de tomada de água bruta.

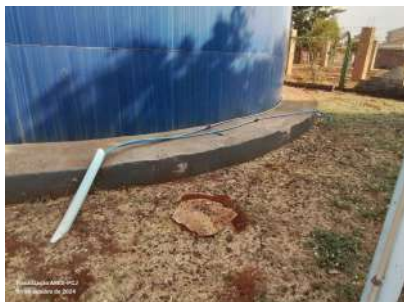
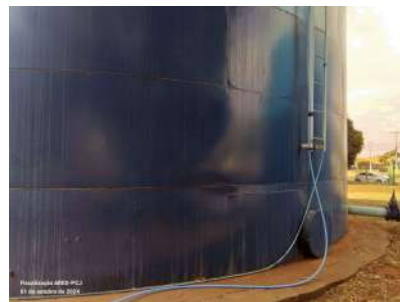
**Foto 1** - Mangueiras para aplicação de Hipoclorito de Sódio e Ácido Fluossilícico.

**Foto 2** - Mangueiras para aplicação de Hipoclorito de Sódio e Ácido Fluossilícico.

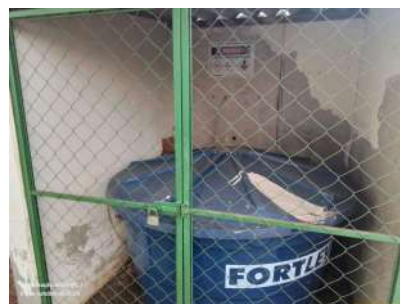
**Foto 4** - Tanque de armazenamento e dosagem de Hipoclorito de Sódio.

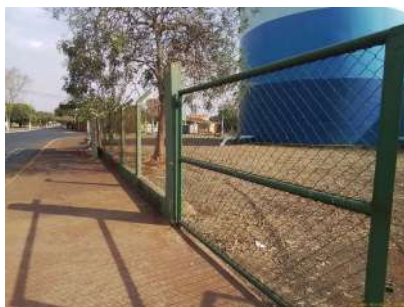
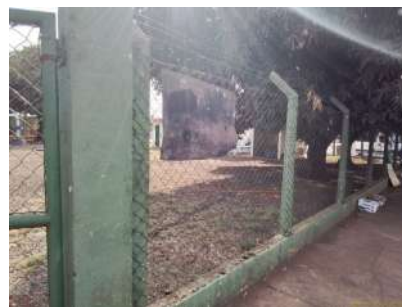
**Foto 1** - Local cercado com alambrado.

**Foto 2** - Local cercado com alambrado.

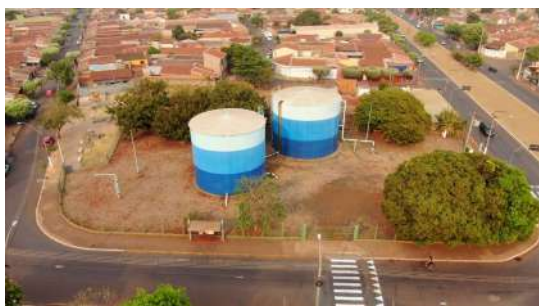
**Foto 3** - Vista aérea do cercamento.

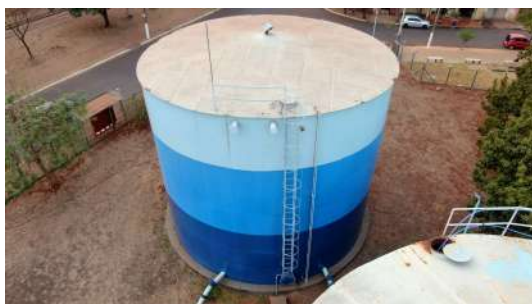
**Foto 2** - Ausência de guarda-corpo no perímetro próximo às tampas de inspeção.

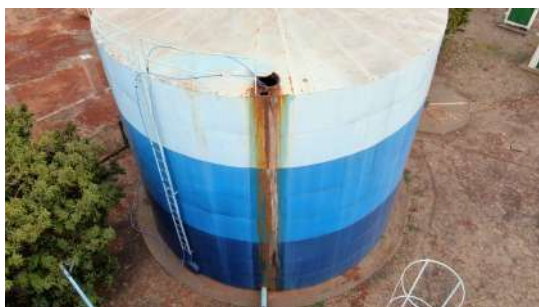
**Foto 3** - Ausência de guarda-corpo no perímetro próximo às tampas de inspeção.

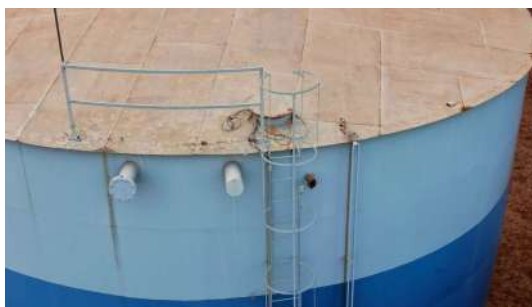
**Foto 4** - Ausência de guarda-corpo no perímetro próximo às tampas de inspeção.

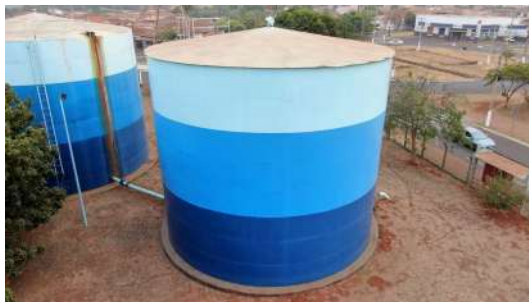
**Foto 2** - Tubulação de ventilação no topo do reservatório sem tela.

Instalar tela de proteção em todas as aberturas dos

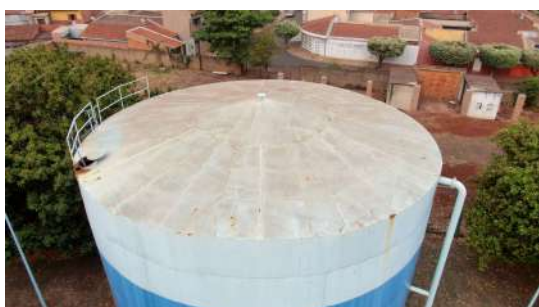
**Foto 3** - Tubulação de ventilação no topo do reservatório sem tela.

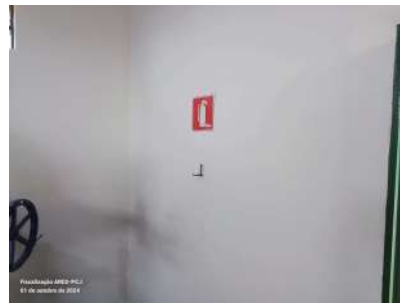
**Foto 6** - Ausência de extintor de incêndio no interior da edificação.

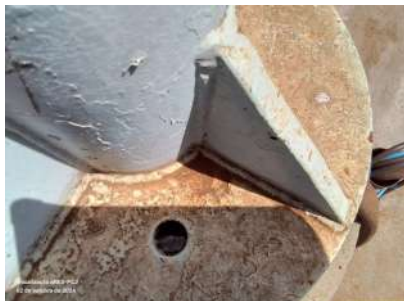
**Foto 1** - Apesar da ausência do tubo para medição de nível, ela é realizada por meio de sonda.

Medição de nível é realizada por sonda.  
Recomenda-se proteger o orifício com uma tampa.

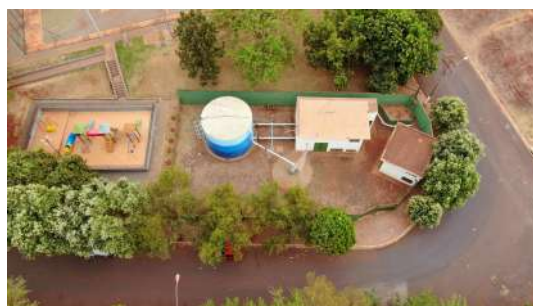
**Foto 2** - Vista aérea do cercamento.

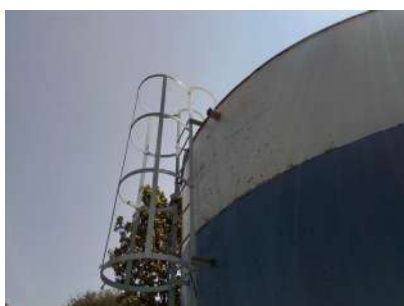
**Foto 1** - Ausência de guarda-corpo na parte superior do reservatório próximo à escada.

Instalar guarda-corpo na parte superior do reservatório.

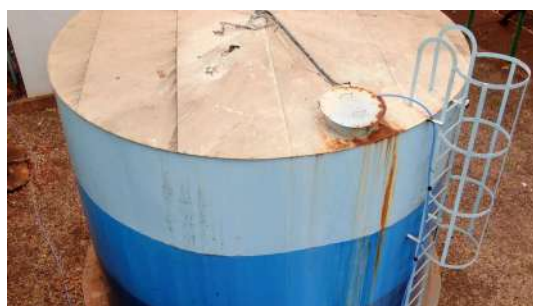
**Foto 2** - Ausência de guarda-corpo na parte superior do reservatório próximo à escada.

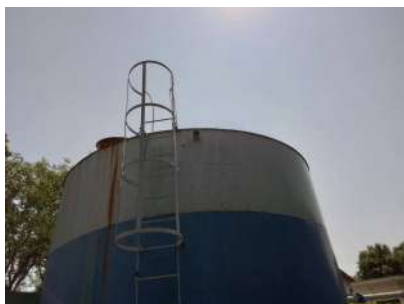
Foto 1 - Ausência de proteção no tubo extravasor.

Instalar tela de proteção em todas as aberturas dos reservatórios.

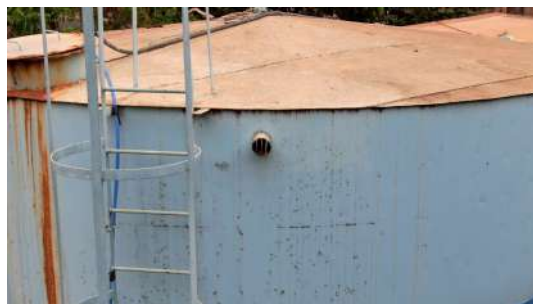
Foto 2 - Ausência de proteção no tubo extravasor.

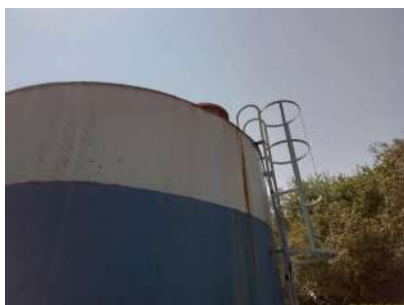
**Foto 1** - Oxidação na tampa de inspeção.

Corrigir a tampa de inspeção para correto isolamento do reservatório e controle da oxidação com pintura protetora. Recomenda-se adequar as mangueiras de produtos químicos.

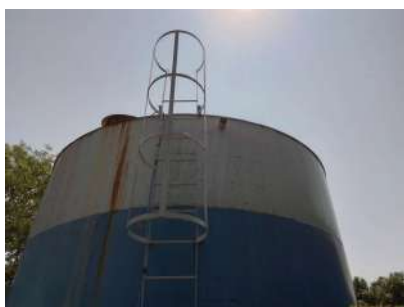
**Foto 1** - Tubo extravasor sem tampa de proteção e oxidado.

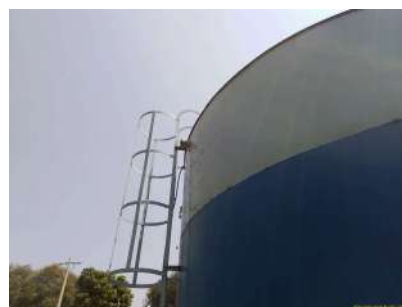
**Foto 2** - Tubo extravasor sem tampa de proteção e oxidado.

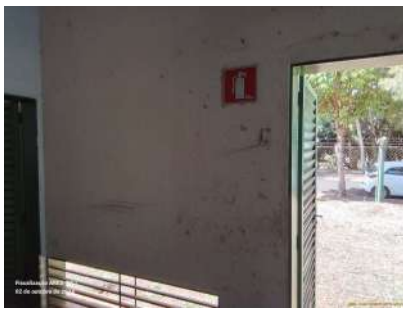
Unidade junto ao poço P35. NC já apontada no Novo Item Fiscalizado 11.253.

**Foto 1** - Ausência de extintor de incêndio.

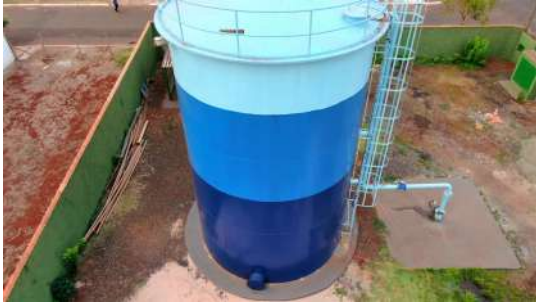
**Foto 5** - Vista aérea do poço.

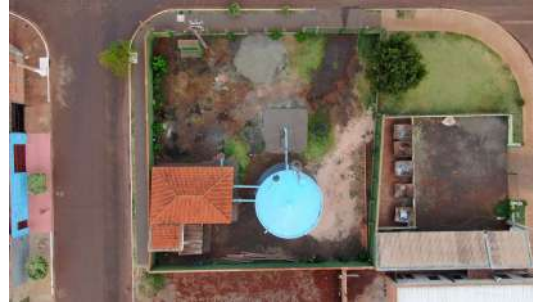
**Foto 6** - Vista aérea do poço.

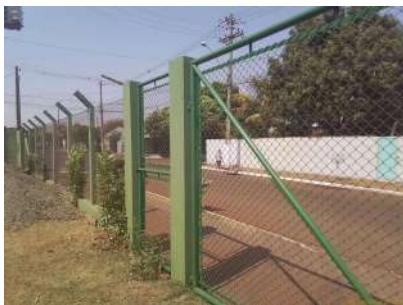
**Foto 1** - Cercamento com alambrado e muro de alvenaria no local onde se situa a captação subterrânea.

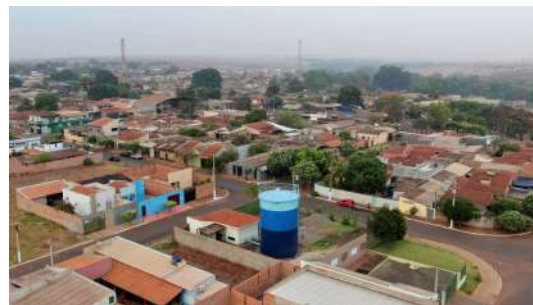
**Foto 2** - Vista aérea do cercamento.

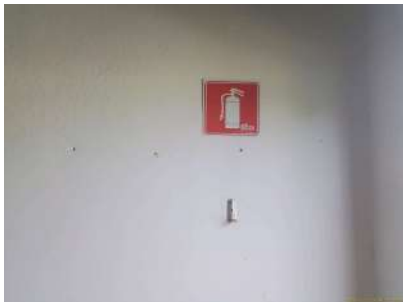
**Foto 1** - Ausência de extintor de incêndio.

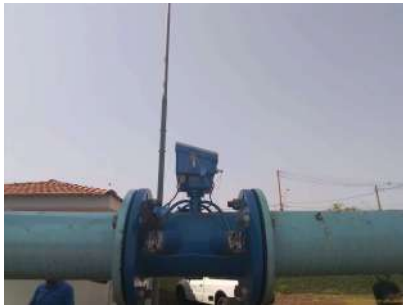
**Foto 1** - Macromedidor instalado na tubulação do poço.

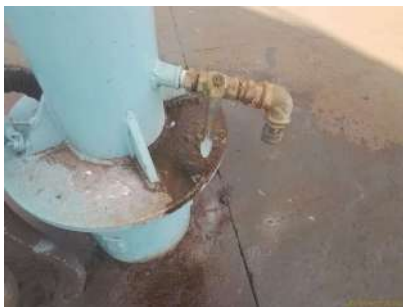
**Foto 1** - Torneira de tomada da água bruta.

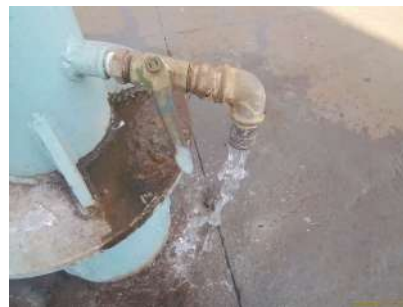
**Foto 2** - Torneira de tomada da água bruta em funcionamento.

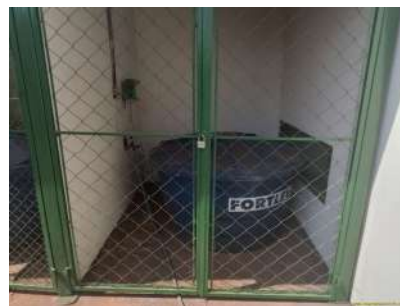
**Foto 2** - Tanque de armazenamento e dosagem de Hipoclorito de Sódio.

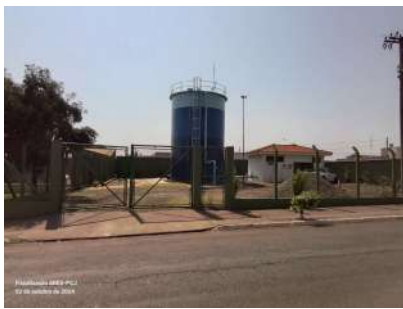
**Foto 1** - Local cercado com muro de alvenaria e alambrado.

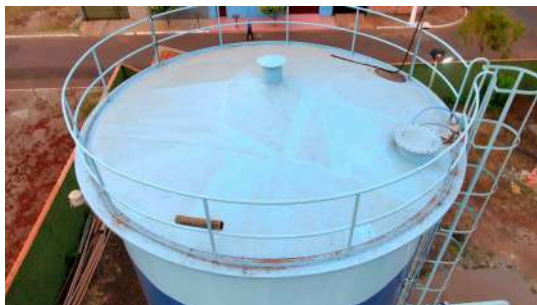
**Foto 2** - Tubulação de ventilação.

Recomenda-se instalar tela de proteção em todas as aberturas dos reservatórios.

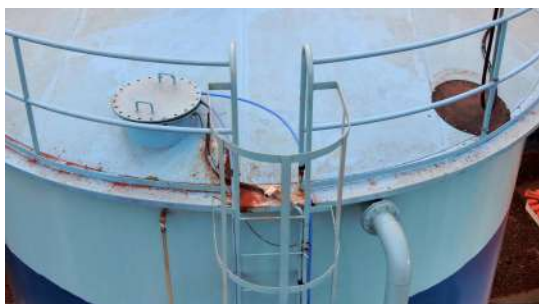
**[RES-6.10] - O reservatório não possui tampas de inspeção em boas condições**

**Foto 1** - Tampa desencaixada devido à mangueira de doseagem de produtos.

Recomenda-se fechar tampa de inspeção e adequar as mangueiras de produtos químicos.

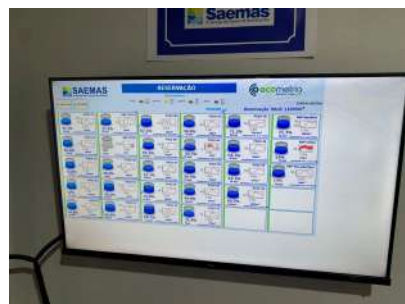
**Foto 2** - CCO com monitoramento dos reservatórios.

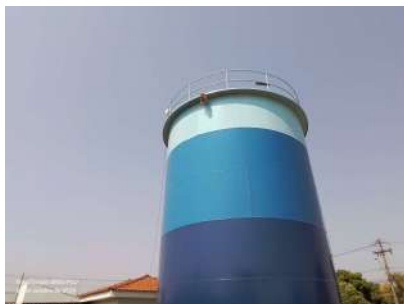
Foto 1 - Tubo extravasor do reservatório.

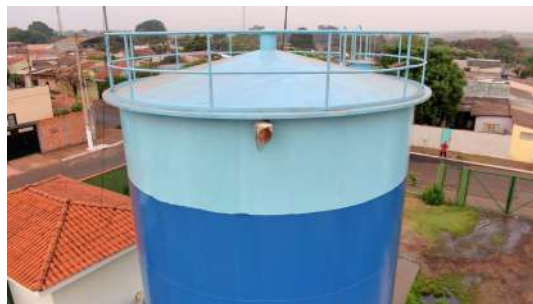
Foto 2 - Tubo extravasor do reservatório.

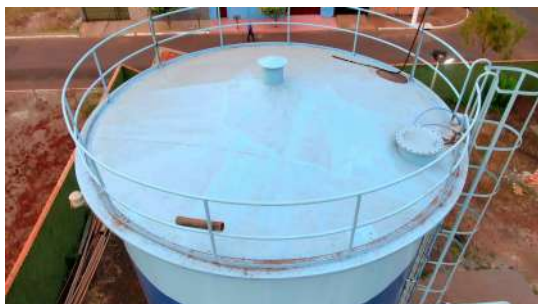
Foto 1 - Tubulação de ventilação.

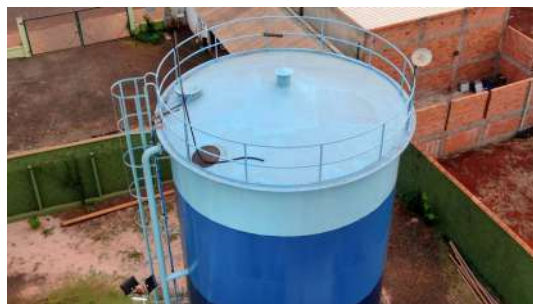
Foto 2 - Tubulação de ventilação.

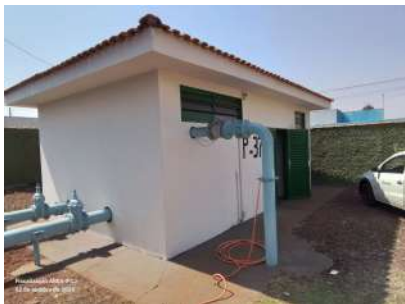
Foto 1 - Vista externa da edificação da EEA e suas tubulações.

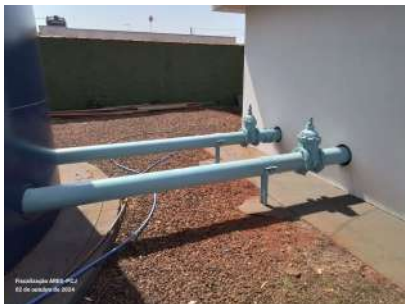
Foto 2 - Detalhe das tubulações de sucção da EEA.

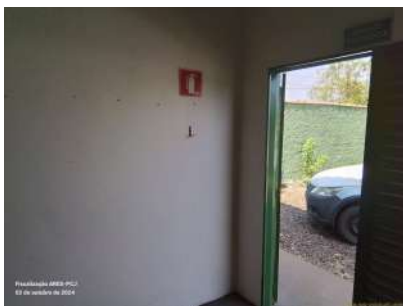
**Foto 1** - Ausência de extintor de incêndio.

Disponibilizar extintor para o local.

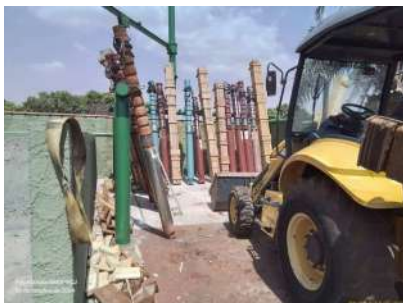
Motobomba reserva encontra-se na sede da SAEMAS.

**Foto 1** - Bombas reservas da SAEMAS.

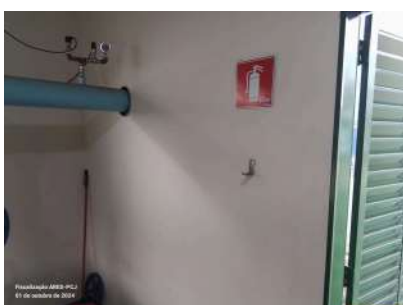
**Foto 1** - Ausência de extintor de incêndio.

Disponibilizar extintor para o local.

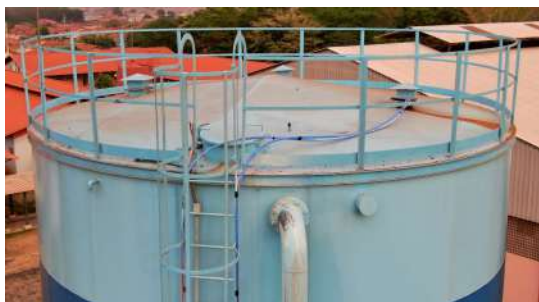
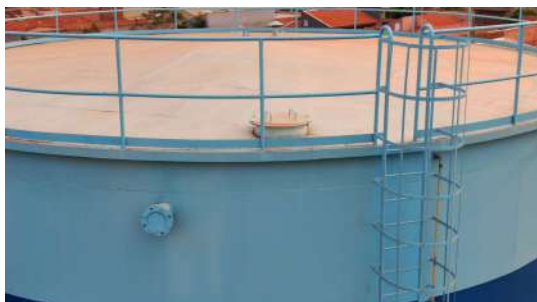
**Foto 1** - Tampa de inspeção.

**Foto 2** - Tampa de inspeção.

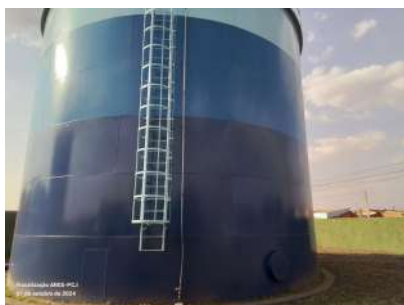
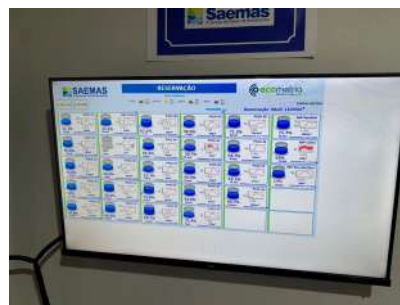
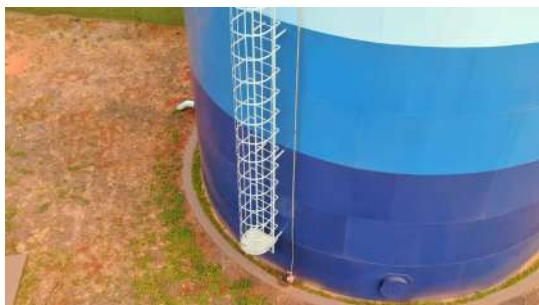
A medição de nível é realizada por telemetria e visualizada no centro de operações situado na sede da SAEMAS.

**Foto 1** - Tubo de medição de nível.

**Foto 2** - CCO com monitoramento dos reservatórios.

**Foto 3** - Tubo de medição de nível.

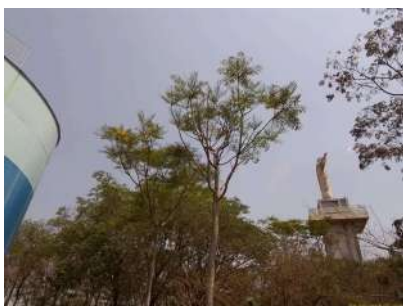
Estátua com para-raios ao lado do reservatório.

**Foto 1** - Existência de para-raio em estrutura próxima ao reservatório.

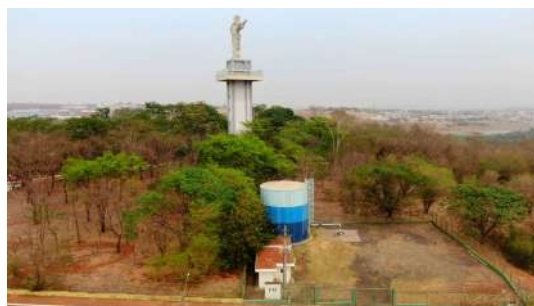
**Foto 2** - Existência de para-raio em estrutura próxima ao reservatório.

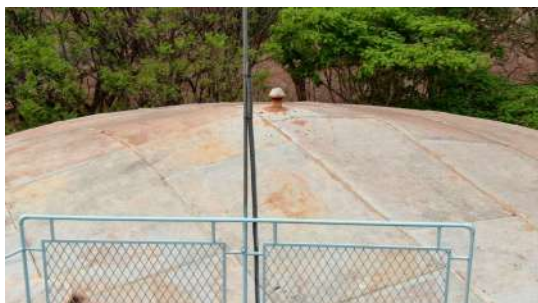
**[RES-6.9] - Inexistência de telas de proteção contra entrada de insetos e pequenos animais nas tubulações de ventilação**

**Foto 1** - Tubulação de ventilação no topo.

Recomenda-se instalar tela de proteção em todas as aberturas dos reservatórios.

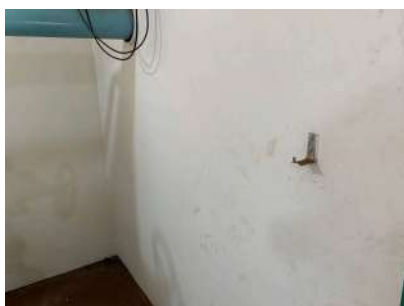
[EEA-4.4] - Ausência de extintor de incêndio

Unidade junto ao poço  
P42. NC já apontada  
no Novo Item  
Fiscalizado 11.255 .

**Foto 1** - Ausência de extintor de incêndio.

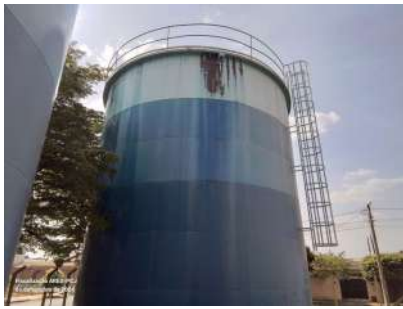
**Foto 5** - Oxidação na parte superior da estrutura metálica.

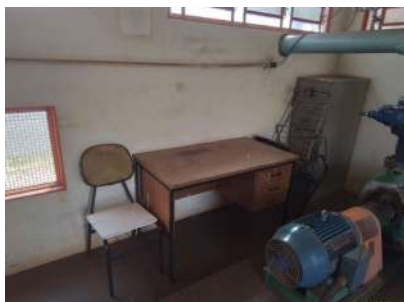
Foto 1 - Presença de móveis armazenados no interior da edificação da EEA.

Recomenda-se a retirada do material armazenado no interior da edificação da EEA.

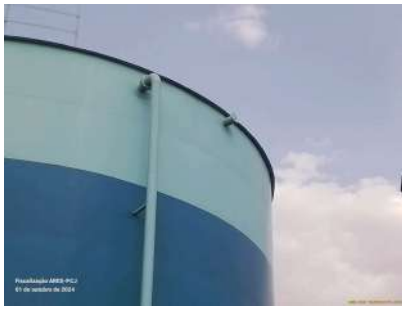
**Foto 1** - Tubo extravasor com tampa de proteção.

Recomenda-se instalar tela de proteção em todas as aberturas dos reservatórios.

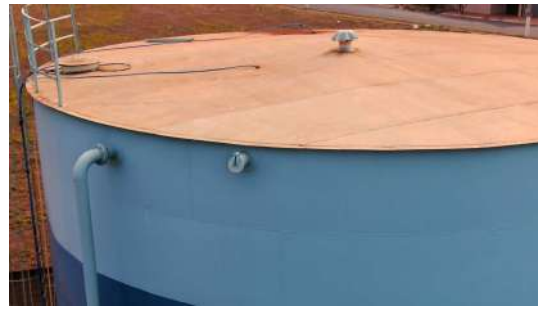
**Foto 2** - Extravasor e tubulação de ventilação protegidos.

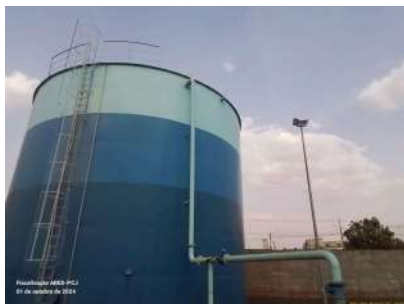
**Foto 1** - Tubo extravasor do reservatório.

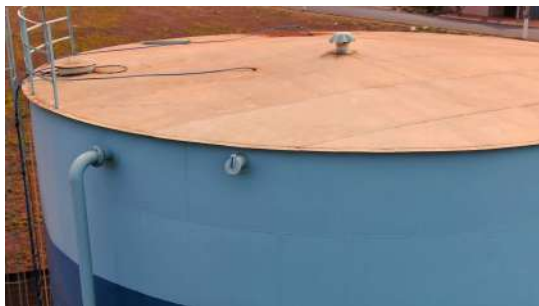
**Foto 1** - Tubulação de ventilação.

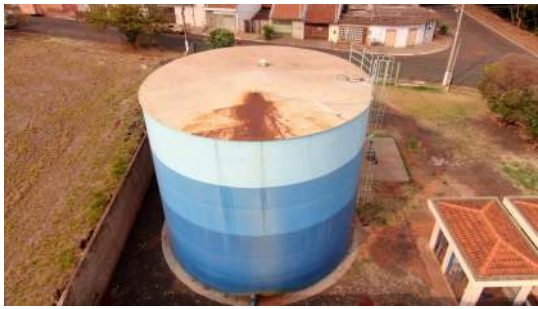
Foto 2 - Oxidação da estrutura metálica.

Realizar pintura de proteção contra oxidação no topo.

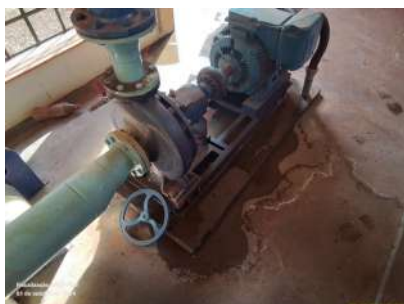
[EEA-4.7] - Drenagem inadequada de água de lubrificação de gaxetas

**Foto 1** - Água de lubrificação escoando pelo local devido à inexistência de drenagem adequada.

Instalar  
mangueira/tubulação  
para drenagem da  
água das gaxetas.

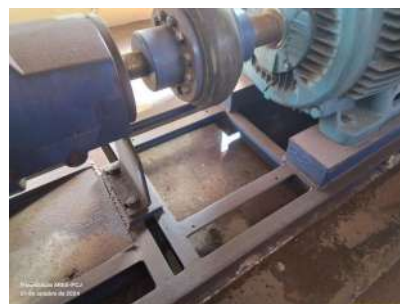
**Foto 2** - Detalhe da bomba sem sistema de drenagem.

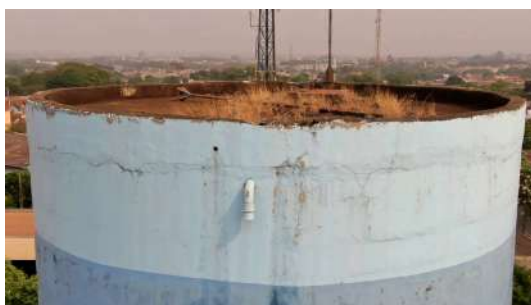
**Foto 2** - Extravasador do reservatório de concreto sem tela, conforme item [RES-6.12].

Instalar tela de proteção em todas as aberturas dos reservatórios.

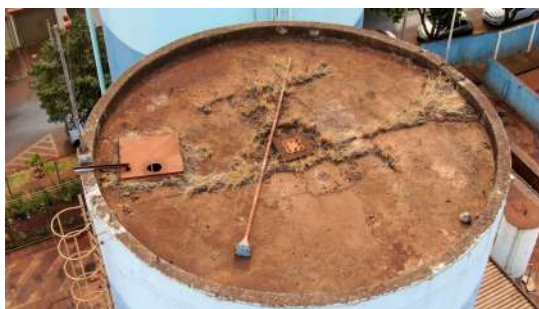
**Foto 1** - Tampa do reservatório de concreto com aberturas e sem borda.

Adequar a tampa do reservatório de concreto conforme exigido no item "5.13 Inspeção" da NBR 12217. Recomenda-se adequar as mangueiras de produtos químicos.

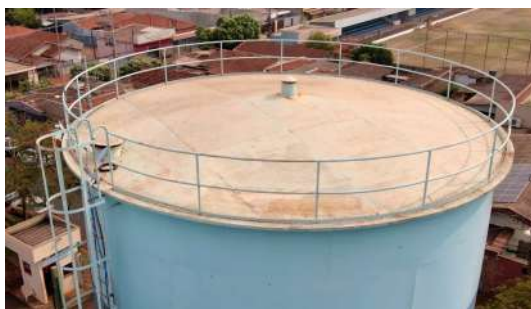
**Foto 2** - Recomenda-se adequar a aplicação de produtos e fechar a tampa de inspeção do reservatório metálico.

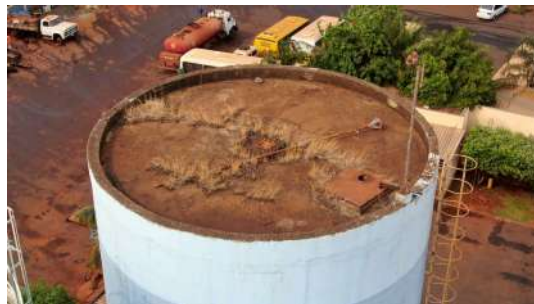
**Foto 2** - Ausência de tubulação de ventilação no reservatório de concreto.

Instalar tubulação de ventilação no reservatório de concreto, conforme item "5.14 Ventilação" da NBR 12217.

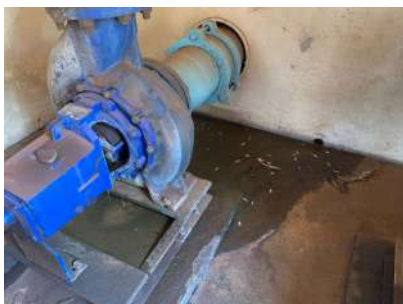
**Foto 1** - Ausência de drenagem da água de lubrificação, ocasionando acúmulo no interior da edificação.

Instalar mangueira/tubulação para drenagem da água das gaxetas.

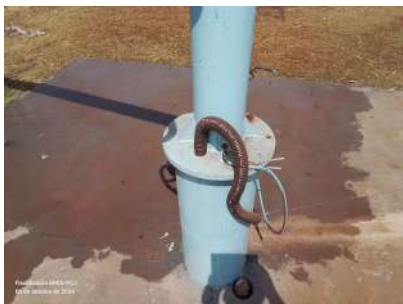
Fotos de [CSB-2.9]

**Foto 1** - Medição de nível realizada por meio de sonda.

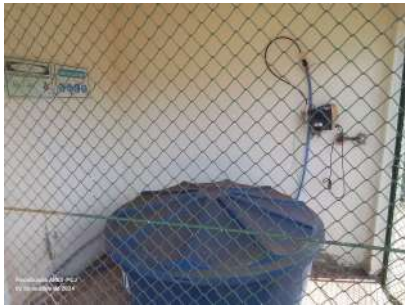
Foto 2 - Tanque de armazenamento e dosagem de Hipoclorito de Sódio.

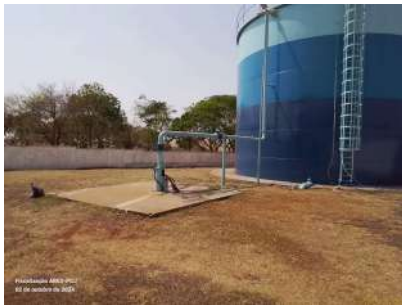
**Foto 1** - Local cercado com muro de alvenaria.

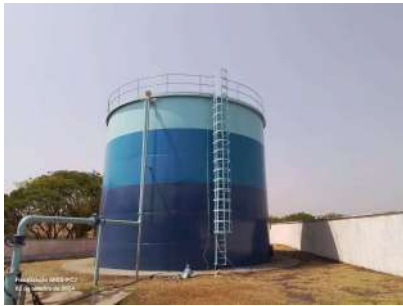
**Foto 1** - Presença de guarda-corpos na escada e no topo do reservatório.

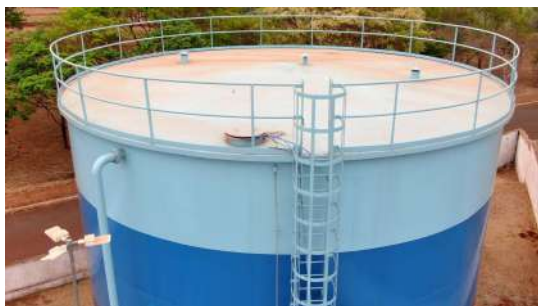
**Foto 1** - Tubulação de ventilação no topo.

Recomenda-se instalar tela de proteção em todas as aberturas dos reservatórios.

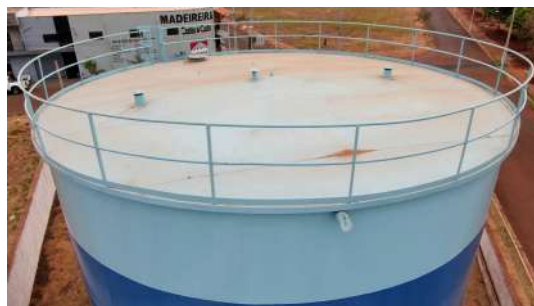
**Foto 2** - Tubulação de ventilação no topo e extravasor.

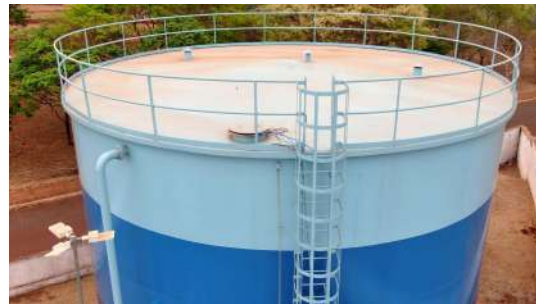
**Fotos de [RES-6.10]**

**[RES-6.10] - O reservatório não possui tampas de inspeção em boas condições**

**Foto 1** - Tampa desencaixada devido à mangueira de doseagem de produtos.

**Foto 2** - Tampa desencaixada devido à mangueira de doseagem de produtos.

Fechar tampa de inspeção. Recomenda-se adequar as mangueiras de produtos químicos.

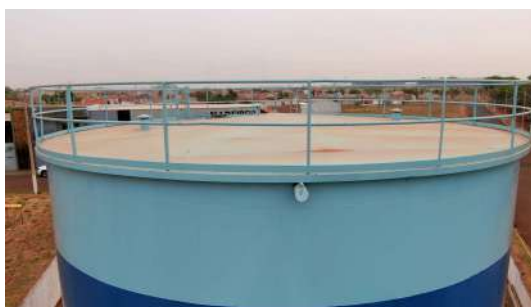
Fotos de [RES-6.12]

**Foto 1** - Tubo extravasor do reservatório.

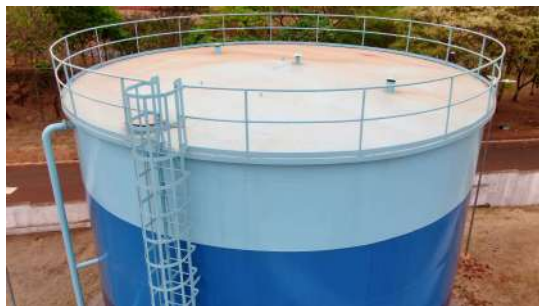
Fotos de [RES-6.13]

**Foto 1** - Tubulação de ventilação.

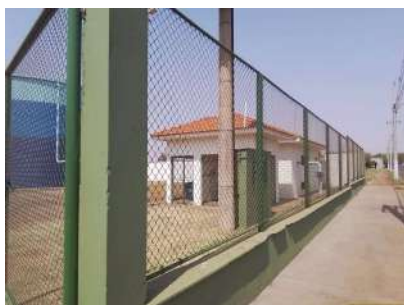
**Foto 1** - Cercamento com alambrado no local onde se localiza a EEA.

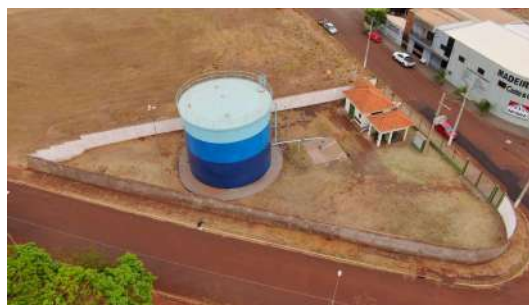
**Foto 2** - Vista aérea do cercamento.

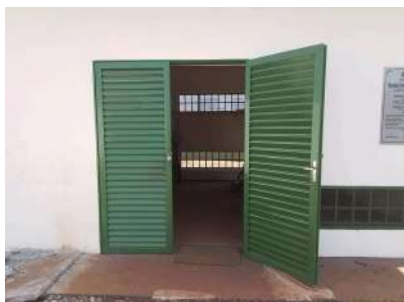
**Foto 1** - Porta de acesso à EEA.

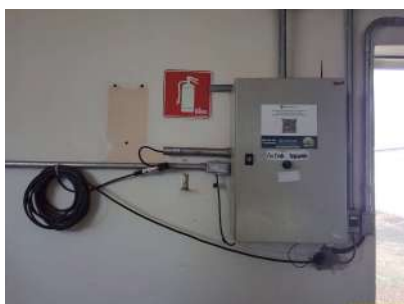
[EEA-4.4] - Ausência de extintor de incêndio

Unidade junto ao poço P50. NC já apontada no Novo Item Fiscalizado 11.250.

**Foto 1** - Ausência de extintor de incêndio.

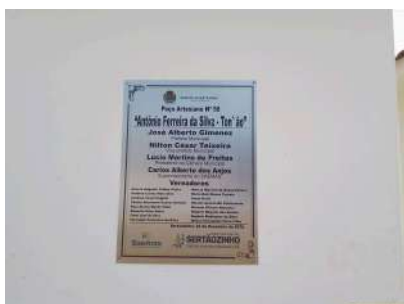
**Foto 1** - Placa de identificação do local afixada na edificação da EEA.

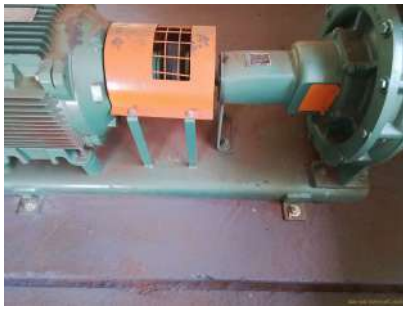
Foto 1 - Sistema de drenagem para a água de lubrificação ao redor da bomba.

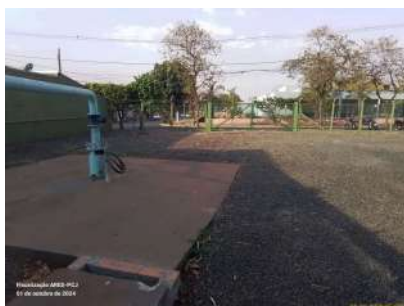
**Foto 1** - Local cercado com alambrado.

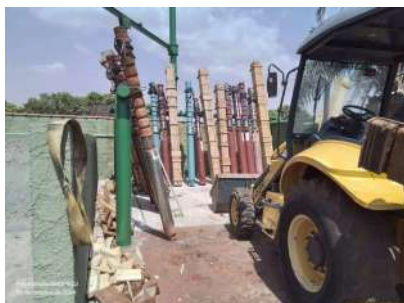
Motobomba reserva encontra-se na sede da SAEMAS.

**Foto 1** - Bombas reservas da SAEMAS.

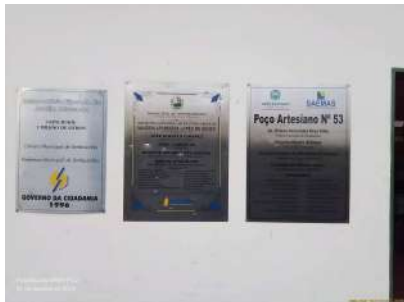
**Foto 1** - Placas de identificação afixadas na edificação da EEA.

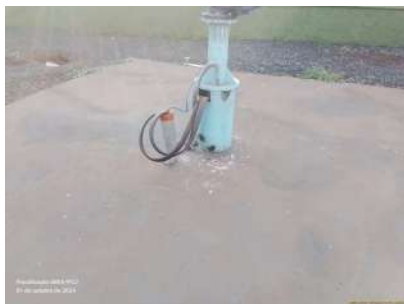
**Foto 1** - Laje de proteção do poço.

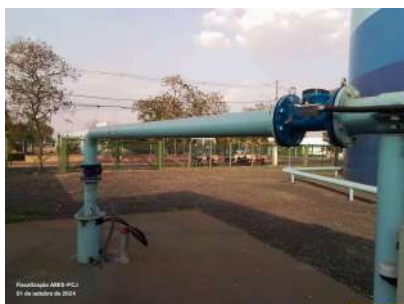
**Foto 1** - Macromedidor instalado na tubulação do poço.

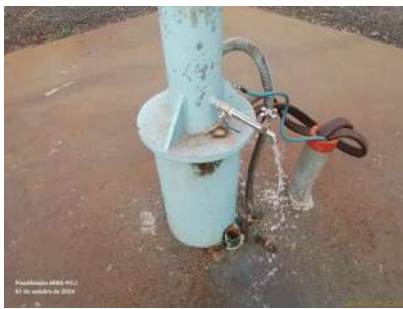
**Foto 1** - Torneira para tomada de água bruta em funcionamento.

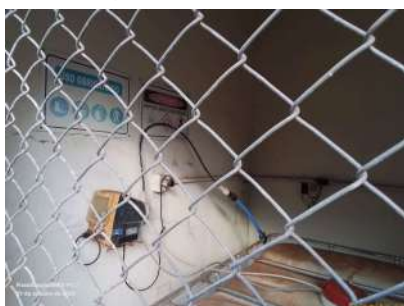
**Foto 3** - Equipamento para dosagem de Hipoclorito de Sódio.

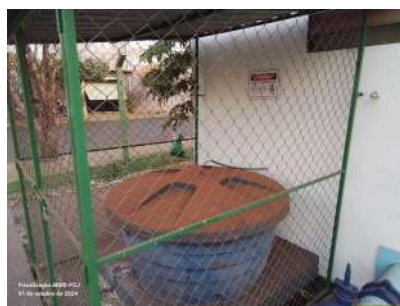
**Foto 4** - Tanque de armazenamento e dosagem de Hipoclorito de Sódio e Ácido Fluossilícico.

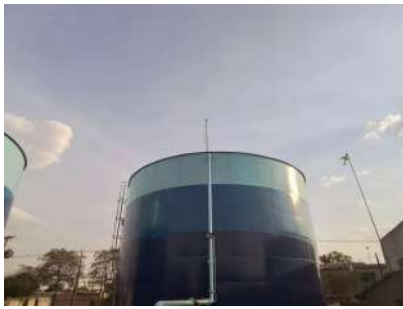
**Foto 1** - Captor no topo de um dos reservatórios.

Providenciar instalação de SPDA completo no local.

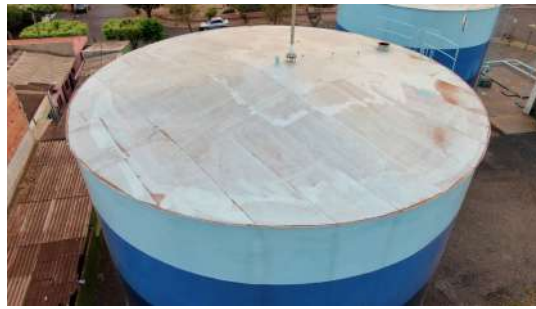
**Foto 2** - Ausência de cabo condutor de descarga.

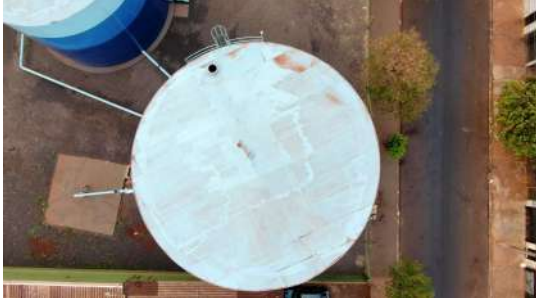
**Foto 3** - Captor com ausência de cabo condutor.

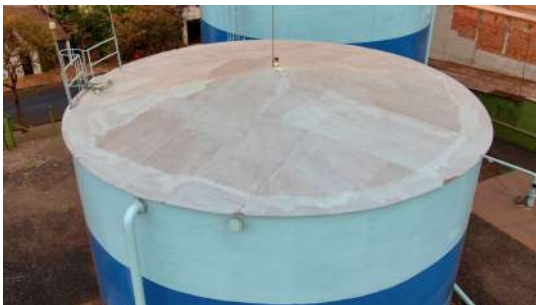
**Foto 1** - Tubulação de ventilação sem tela.

Instalar tela de proteção em todas as aberturas dos reservatórios.

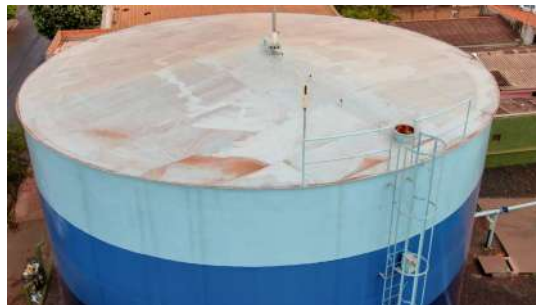
**Foto 2** - Tubulação de ventilação.

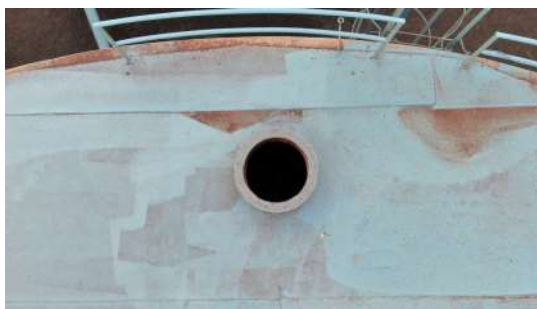
**Foto 2** - Ausência de tampa de inspeção.

Instalar tampa de inspeção no reservatório.  
Recomenda-se adequar as mangueiras de produtos químicos.

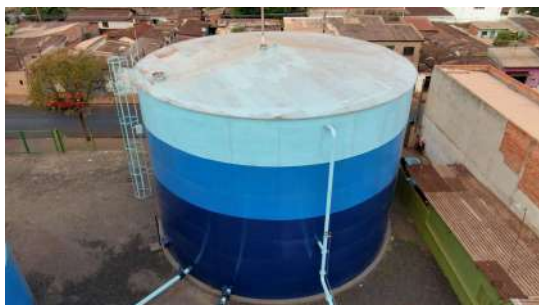
**Foto 3** - Ausência de tampa de inspeção.

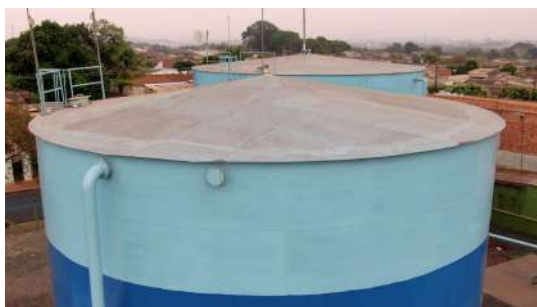
**Foto 2** - Tubo extravasor do reservatório.

Recomenda-se a instalação de extravasor nos dois reservatórios.

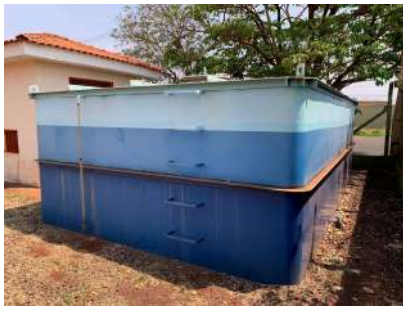
**Foto 1** - Parte superior sem guarda-corpo.

Instalar guarda-corpo na parte superior do reservatório.

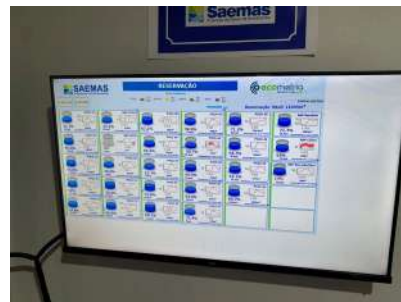
**Foto 2** - CCO com monitoramento dos reservatórios.

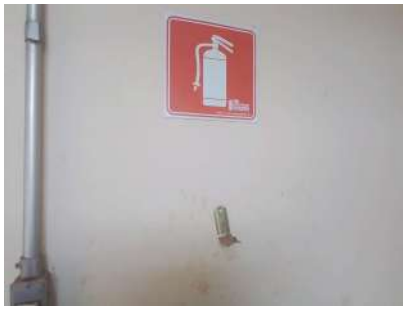
**Foto 1** - Ausência de extintor.

Disponibilizar extintor para o local.

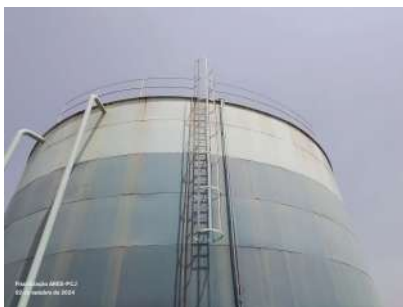
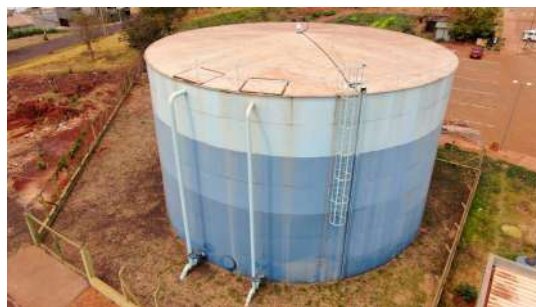
**Foto 1** - Guarda-corpo na escada e no topo do reservatório.

**Foto 2** - Guarda-corpo na escada e no topo do reservatório.

Prolongar o guarda-corto do topo de moda a proteger a região das tampas de inspeção.

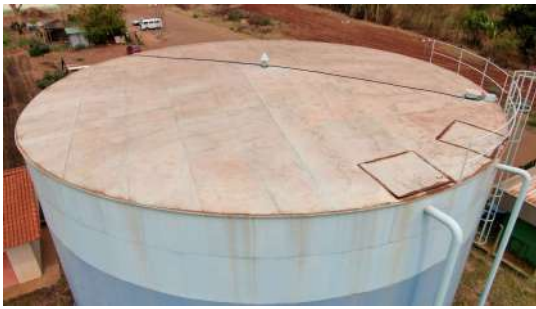
**Foto 3** - Tapa de inspeção sem proteção de guarda-copro.

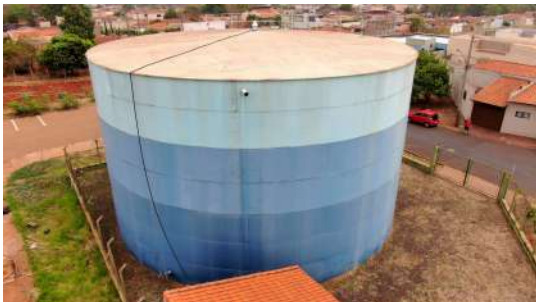
**Foto 1** - Extravasor sem tela de proteção.

Instalar tela de proteção no tubo extravasor e em todas as aberturas do reservatório.

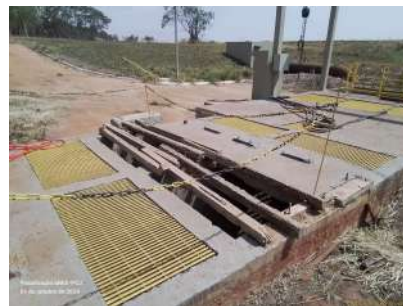
**Foto 5** - Ausência de gradil de piso na entrada do poço de sucção.

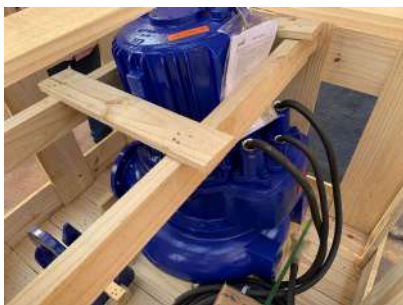
Dois conjuntos instalados e um terceiro reserva junto ao almoxarifado da SAEMAS.

**Foto 1** - Bomba reserva no almoxarifado.

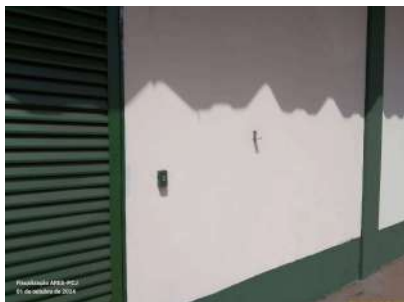
Foto 1 - Suporte sem extintor.

Disponibilizar extintor para o local.

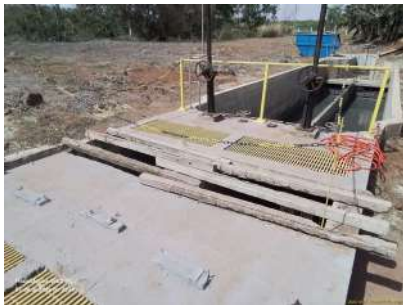
**Foto 1** - Buraco no piso sem proteção contra queda.

Instalar gradil de piso no vão do poço de sucção.

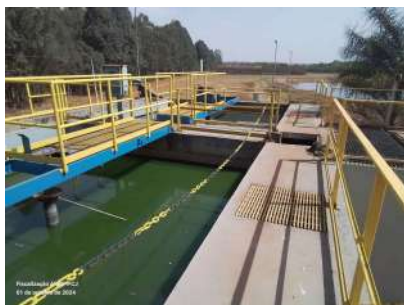
**Foto 1** - Tanques desarenadores sem guarda-corpo.

Instalar guarda-corpos  
nos locais ausentes.

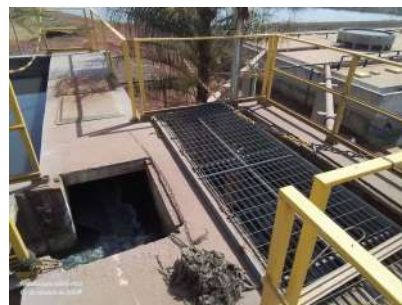
**Foto 2** - Área de circulação nos desarenadores sem gradil contra queda.

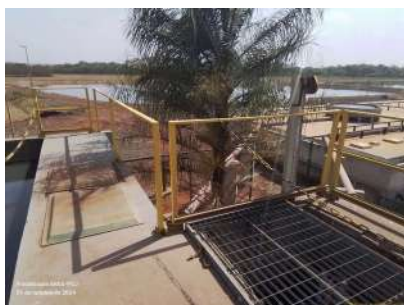
**Foto 3** - Guarda-corpo dos desarenadores sem travessa intermediária.

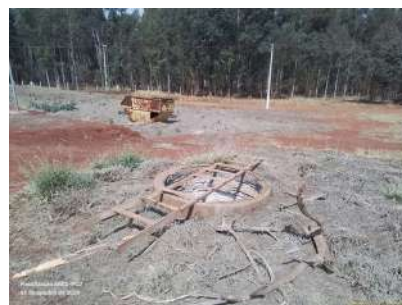
**Foto 4** - Caixa de passagem do efluente para a lagoa anaeróbia desprotegida.

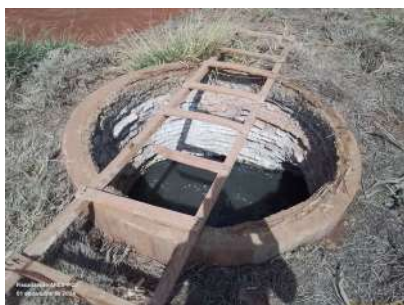
**Foto 5** - Caixa de passagem do efluente para a lagoa anaeróbia desprotegida.
