## Relatório de Fiscalização

### RELATÓRIO DE FISCALIZAÇÃO TÉCNICA DOS SISTEMAS DE ÁGUA E ESGOTO DO MUNICÍPIO DE SERTÃOZINHO

PRESTADOR: Serviço Autônomo de Água, Esgoto e Meio Ambiente de Sertãozinho (Saemas)

Americana, outubro de 2024

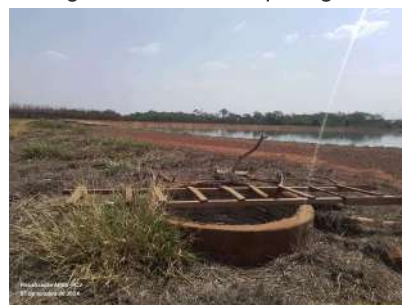
**Foto 6** - Caixa de passagem do efluente para a lagoa anaeróbia desprotegida.

[ETE-8.15] - Existência de locais sem guarda-corpos ou escadas adequadas

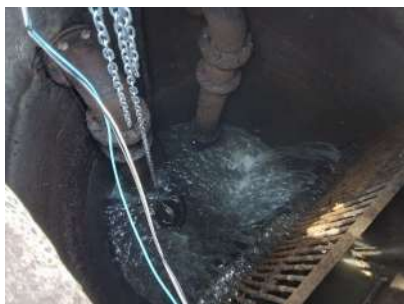
[EEE-7.3] - Ausência de conjunto moto-bomba reserva

**Foto 1** - Poço com 1 bomba instalada.

Instalar sistema de bombeamento reserva no local.

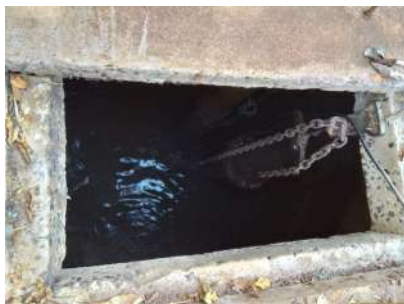
[EEE-7.3] - Ausência de conjunto moto-bomba reserva

**Foto 1** - Motobomba em funcionamento; não possui motobomba reserva.

Instalar conjunto moto-bomba reserva.

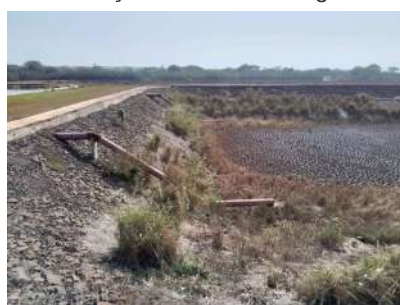
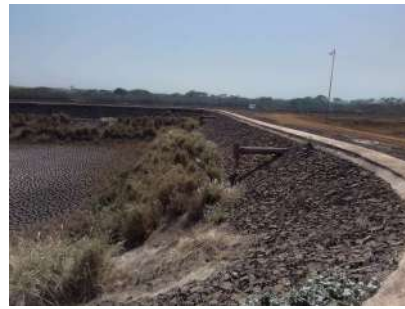
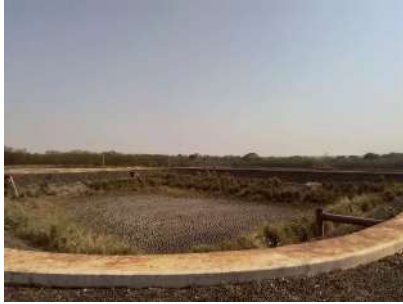
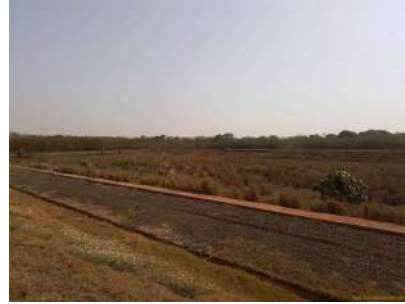
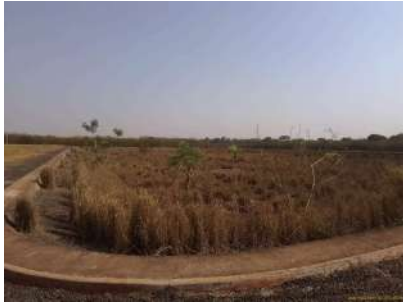
**Foto 7** - Vista geral da lagoa anaeróbia 02 desativada.

**Foto 8** - Detalhe da lagoa anaeróbia 02 desativada com a tubulação de chegada de esgoto

**Foto 9** - Detalhe da lagoa anaeróbia 02 desativada com a tubulação de saída de esgoto.

**Foto 10** - Vista geral da lagoa anaeróbia 02 desativada com a tubulação de saída de esgoto.

**Foto 11** - Vista geral da lagoa facultativa 1 desativada.

**Foto 12** - Vista geral da lagoa facultativa 1 desativada.

| <b>[ETE-8.16] - Existência de vazamentos aparentes</b> | <b>Não Conforme</b> |
| <b>[ETE-8.16] Observações</b> | <p>Duas lagoas encontram-se inoperantes devido a vazamentos em suas estruturas físicas. O histórico das medições de vazão da ETE indica uma perda significativa entre a vazão de entrada e a vazão de saída. É necessário reformar a Lagoa Anaeróbia 2 e a Lagoa Facultativa 1 para que retomem sua operação adequada, conforme o item [ETE-8.0].</p> <p>Recomenda-se, em seguida, realizar as reformas na Lagoa Anaeróbia 1 e na Lagoa Facultativa 2, a</p> |

fim de corrigir eventuais vazamentos e equilibrar as vazões de entrada e saída da ETE. Histórico de vazões anexo ao relatório.

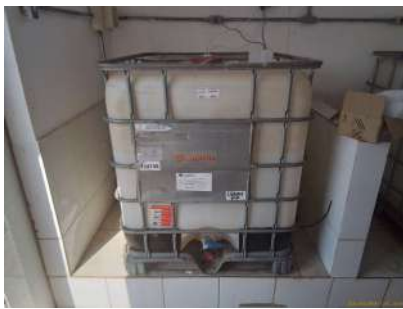
**Foto 17** - Sistema de dosagem de hipoclorito para desinfecção sem produto.

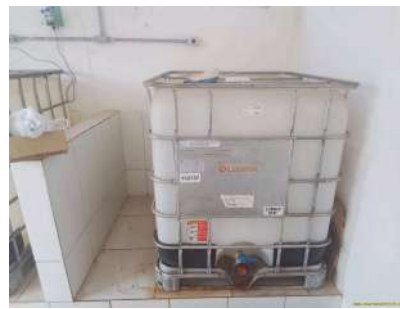
**Foto 18** - Tnauwe reserva de produto para desinfecção final.

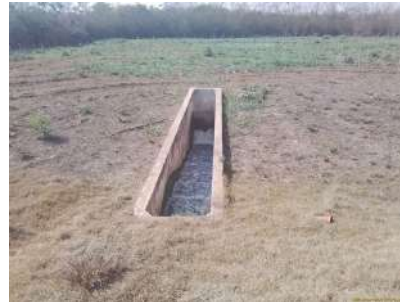
**Foto 20** - Saída do efluente tratado com escada hidráulica para reaeração.

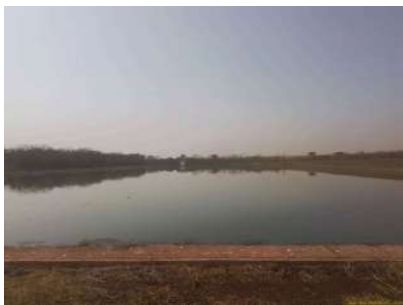
**Foto 21** - Vista geral da lagoa facultativa 2.

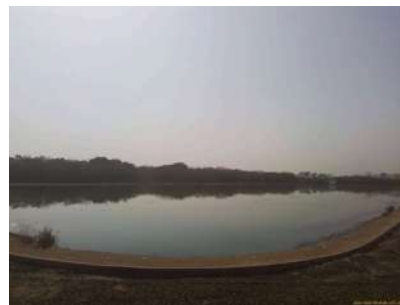
**Foto 22** - Vista geral da lagoa facultativa 2.

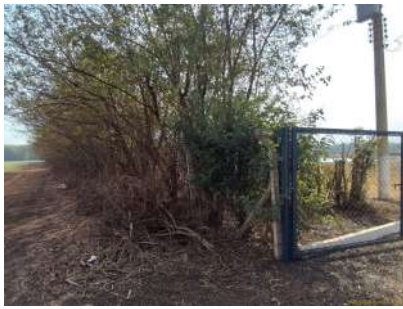
**Foto 1** - Cercamento do local com cerca de arame e cerca viva.

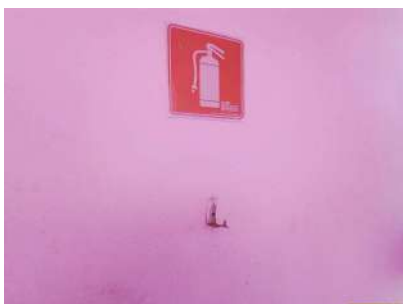
**Foto 1** - Ausência de extintor de incêndio.

| [ETE-8.9] Observações | Disponibilizar extintor para o local. |

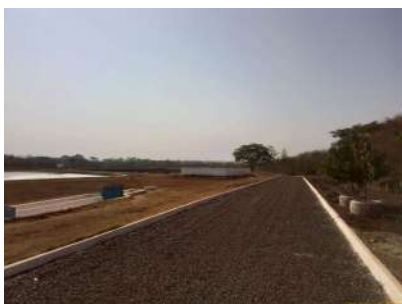
**Foto 1** - Vista geral da ETE com os tanques de lodo ao fundo.

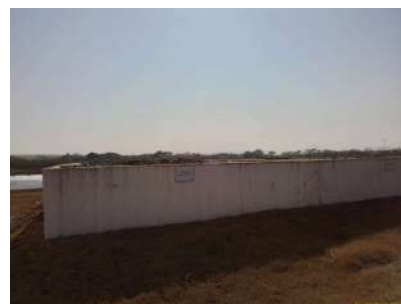
**Foto 2** - Vista geral dos tanques de lodo.

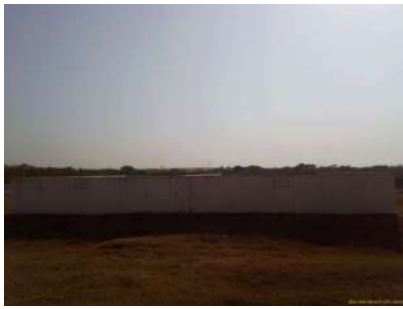
**Foto 3** - Vista geral dos tanques de lodo.

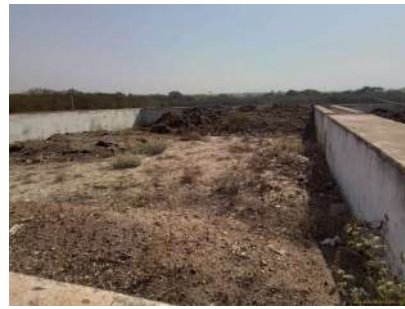
**Foto 4** - Vista do interior do tanque de lodo 01.

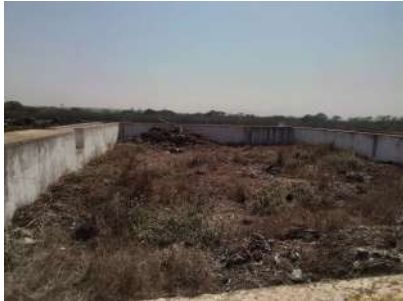
**Foto 5** - Vista do interior do tanque de lodo 02.

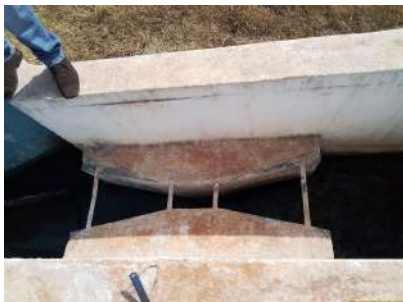
**Foto 1** - Calha parshall de entrada.

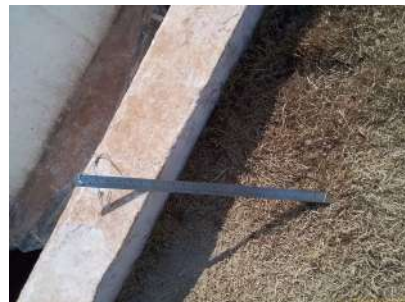
**Foto 2** - Régua da calha parshall de entrada.

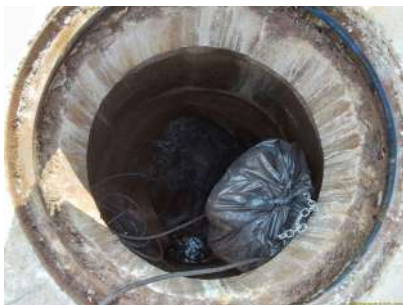
**Foto 3** - Sensor de medição de vazão, segundo o operador.

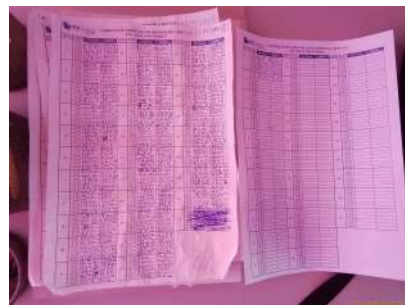
**Foto 4** - Controle de vazão nas calhas parshall de entrada e saída.

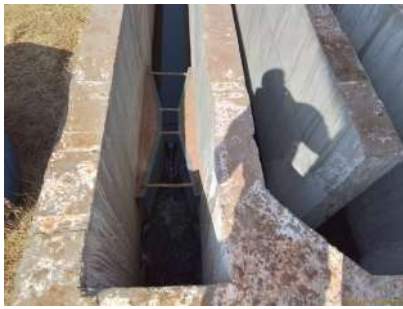
**Foto 5** - Calha parshall de saída.
