## Relatório de Fiscalização

### RELATÓRIO DE FISCALIZAÇÃO TÉCNICA DOS SISTEMAS DE ÁGUA DO MUNICÍPIO DE PIRASSUNUNGA

PRESTADOR:SERVIÇO DE ÁGUA E ESGOTO DE PIRASSUNUNGA - SAEP

Americana, outubro de 2024

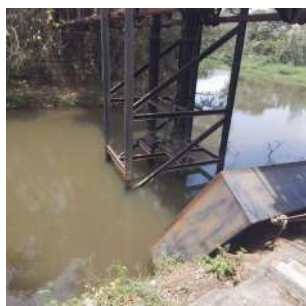
**Foto 3** - Sucção de água bruta com bombas anfíbias submersas.

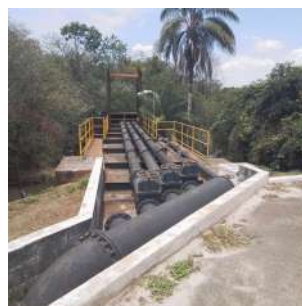
**Foto 4** - Tubulação de Recalque E.E.A.B. 01.

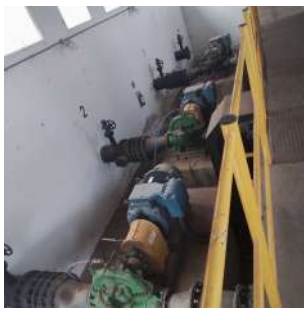
**Foto 6** - Conjuntos motobombas da E.E.A.B. 02.

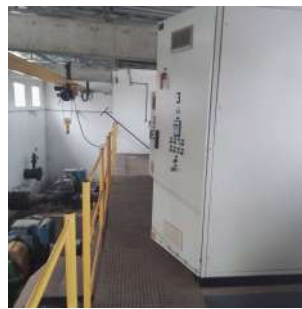
**Foto 7** - Painéis de controle da E.E.A.B. 02.

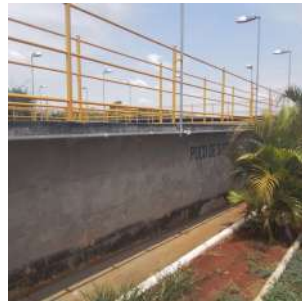
**Foto 9** - Reservatório de água bruta

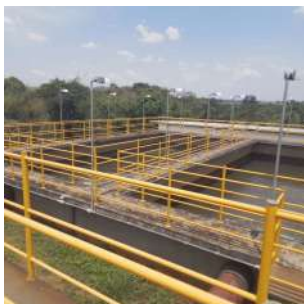
**Foto 10** - Reservatório de água bruta.

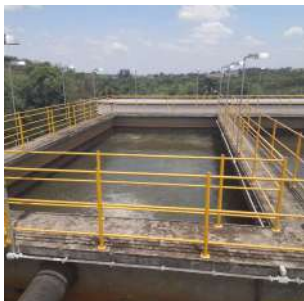
**Foto 12** - Reservatório de água bruta.

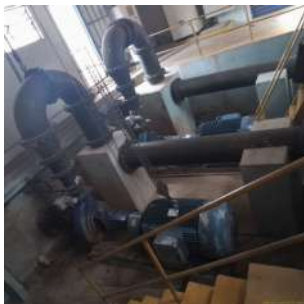
Apesar de contar com um conjunto de motobomba reserva, a captação do Rio do Roque pode ser auxiliada por um sistema de captação instalado na área da captação do Ribeirão Descaroçador.

**Foto 1** - Conjunto motobomba da captação reserva.

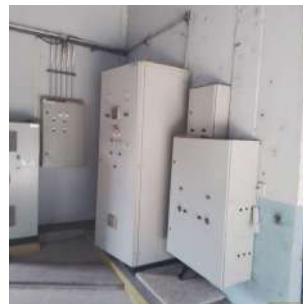
**Foto 2** - Painéis de controle da captação reserva.

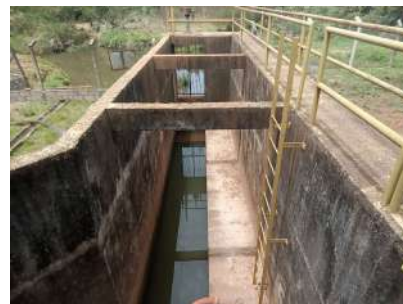
**Foto 3** - Canal da captação reserva.

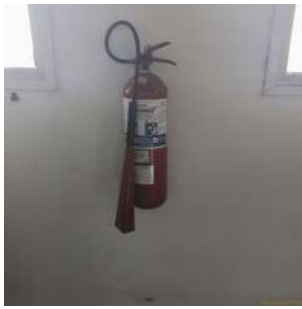
**Foto 1** - Extintor de incêndio.

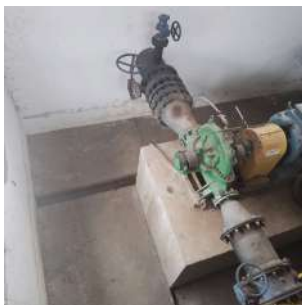
**Foto 1** - Drenagem da lubrificação da gaxeta.

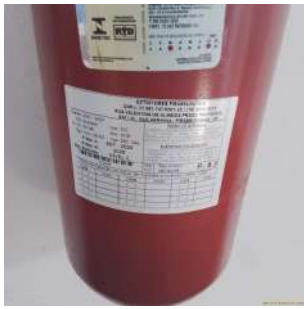
**Foto 1** - Validade do extintor de incêndio.

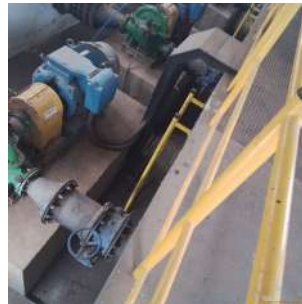
**Foto 2** - Corrimãos da escada da E.E.A.B. 02

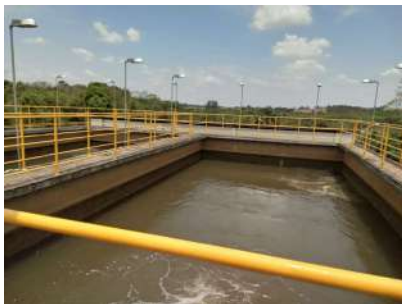
**Foto 3** - Guarda corpo do reservatório de água bruta.

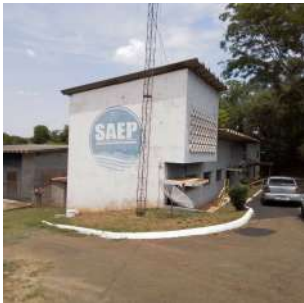
**Foto 1** - Vista da fachada da captação.

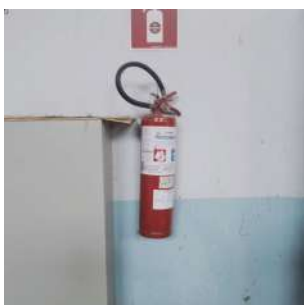
Foto 1 - Extintor de incêndio.

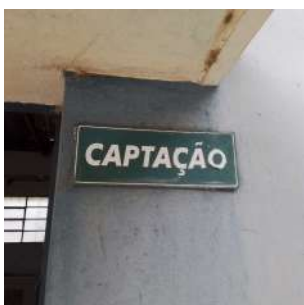
Foto 1 - Placa na entrada da captação.

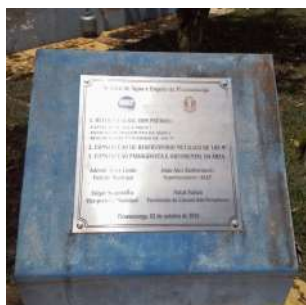
**Foto 1** - Placa de reforma da ETA I.

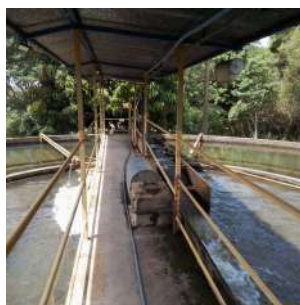
**Foto 2** - Calha e floculador.

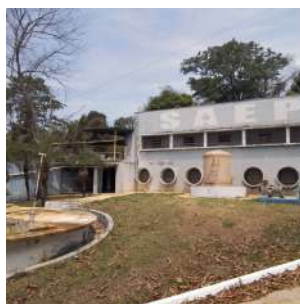
**Foto 6** - Fachada da ETA I.

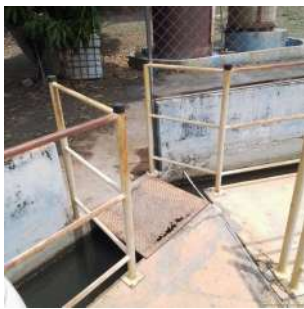
**[ETA-5.22] - Ausência de manutenção, limpeza, conservação e segurança**

**Não Conforme**

A passarela sobre o canal de direcionamento da água em tratamento para os filtros está oxidada e apresenta risco aos transeuntes.

Foto 1 - Passarela em más condições.

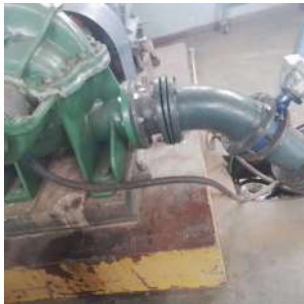
| [EEA-4.7] - Drenagem inadequada de água de lubrificação de gaxetas | Conforme |

Foto 1 - Drenagem da lubrificação da gaxeta.

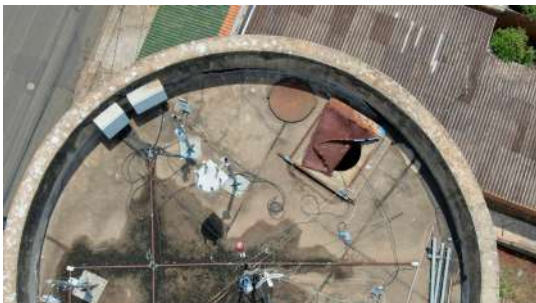
**[RES-6.10] - O reservatório não possui tampas de inspeção em boas condições**

**Não Conforme**

A tampa de inspeção está oxidada e amassada, o que faz com que o reservatório fique aberto.

**Foto 1** - Detalhe da tampa de inspeção.

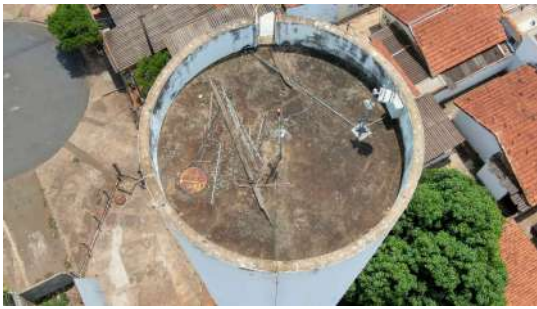
**Foto 3** - Vista da laje de cobertura

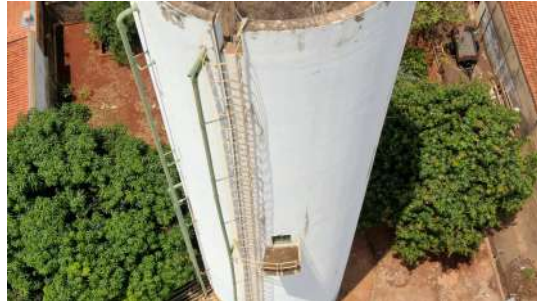
**Foto 6** - Vista da escada de acesso e guarda-corpo

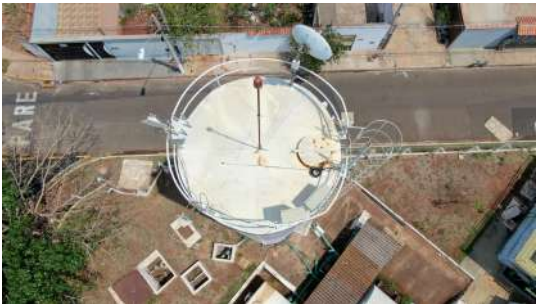
Foto 4 - Cobertura do reservatório.

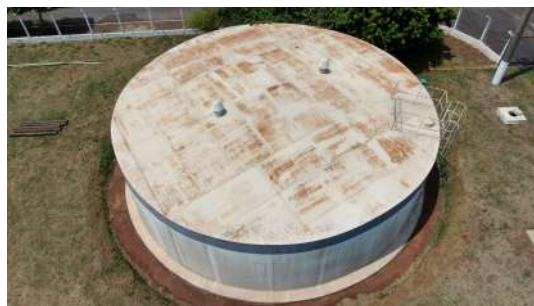
**Foto 2** - Cobertura do reservatório.

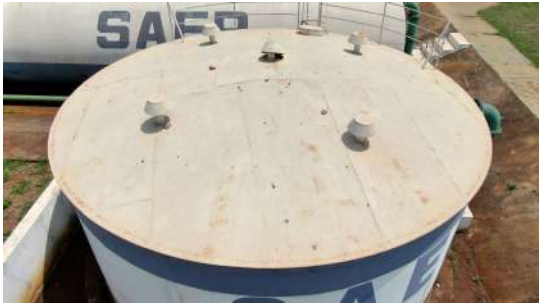
Foto 3 - Cobertura do reservatório de 100m³.

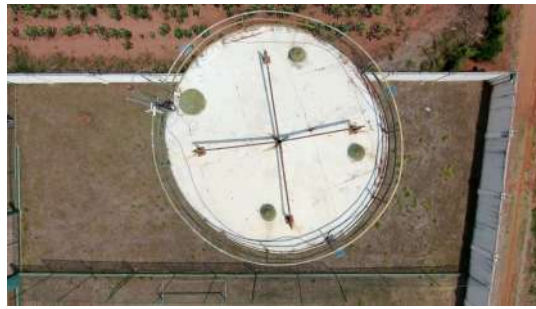
**Foto 4** - Vista da cobertura

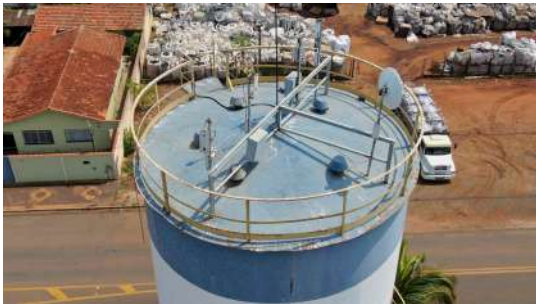
**Foto 3** - Vista da cobertura.

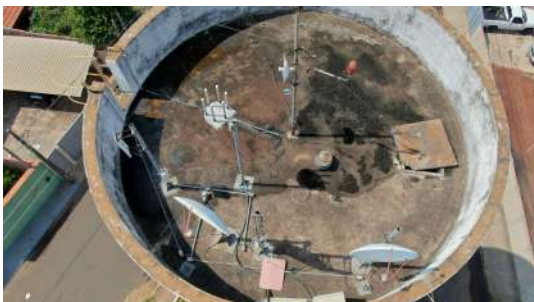
[RES-6.10] - O reservatório não possui tampas de inspeção em boas condições

No momento da fiscalização, a tampa de inspeção estava parcialmente aberta.

Foto 1 - Tampa de inspeção parcialmente aberta.

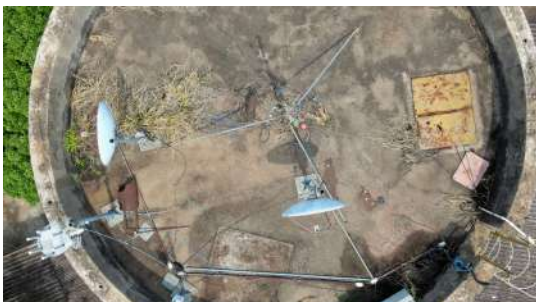
Foto 1 - Tampa de inspeção.

[RES-6.10] - O reservatório não possui tampas de inspeção em boas condições

Não Conforme

Tampa de inspeção oxidada e com furos.

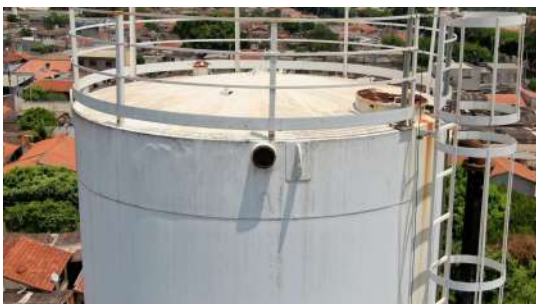
[RES-6.9] - Inexistência de telas de proteção contra entrada de insetos e pequenos animais nas tubulações de ventilação

**Não Conforme**

O extravasor está sem tela de proteção

**Foto 1** - Tubo extravasor sem tela de proteção.

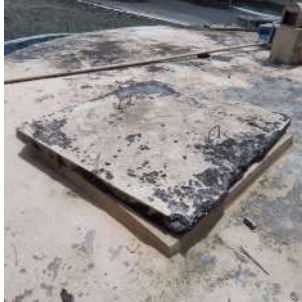
Foto 1 - Tampa de inspeção.

[RES-6.10] - O reservatório não possui tampas de inspeção em boas condições

Conforme

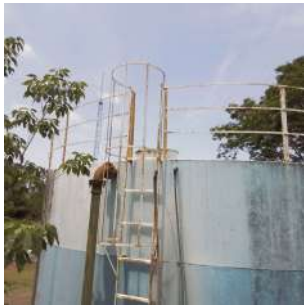
**Foto 1** - Escada e guarda corpo do reservatório.

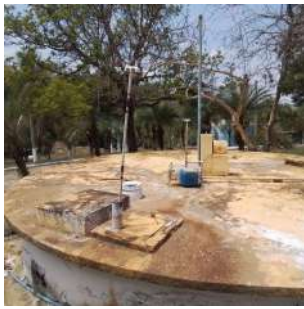
A medição de nível ocorre no reservatório semienterrado que está próximo. (São vasos comunicantes).

**Foto 1** - A medição de nível corre por tubo, como régua, que flutua conforme variação do nível d'água.

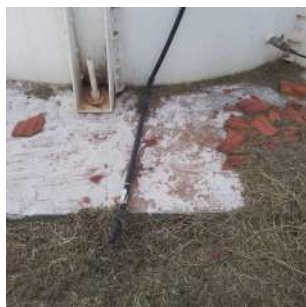
**Foto 1** - Cabo com aterramento do SPDA.

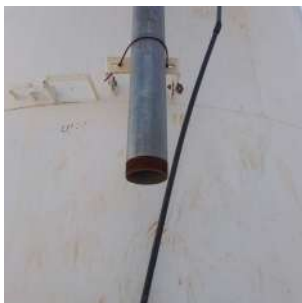
**Foto 1** - Ponta do tubo extravasor.

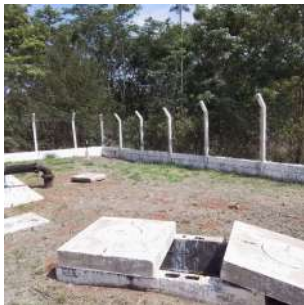
**Foto 1** - A área encontra-se inteiramente fechada por alambrado.

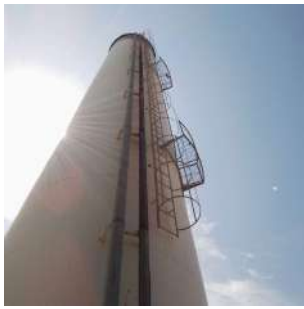
**Foto 1** - Escada tipo marinheiro e passarelas de descanso com guarda-corpo.
