**Relatório de Fiscalização** 222/2024

RELATÓRIO DE FISCALIZAÇÃO TÉCNICA DOS SISTEMAS DE ÁGUA E ESGOTO DO MUNICÍPIO DE  
SANTA RITA DO PASSA QUATRO

PRESTADOR: COMPANHIA ÁGUAS DE SANTA RITA – COMASA

Americana, outubro de 2024

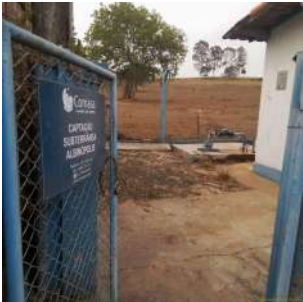
Foto 1 - Portão de acesso

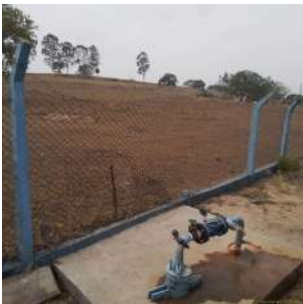
Foto 1 - Cercamento da área

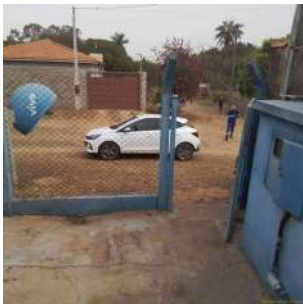
Foto 2 - Cercamento da área e portão de acesso

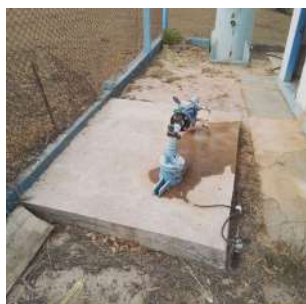
**Foto 1** - Laje de proteção**[CSB-2.6] - Ausência de Macromedidor**

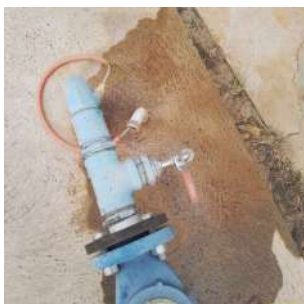
**Foto 1** - Tomada de água

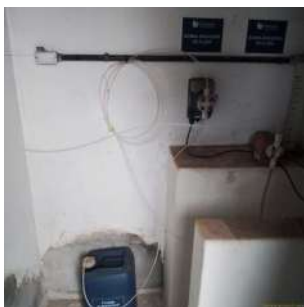
**Foto 1** - Armazenamento e dosagem de cloro e flúor

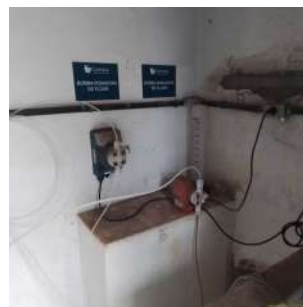
**Foto 2** - Bombas dosadoras de cloro e flúor**[CSB-2.16] - Produtos químicos vencidos**

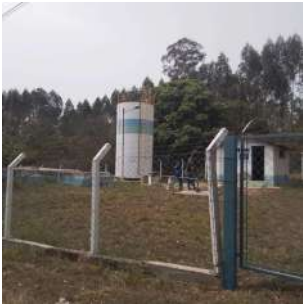
Foto 1 - Cercamento da área

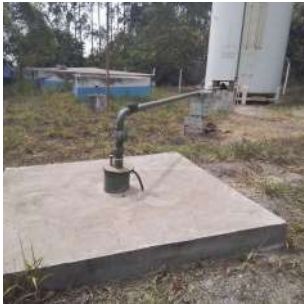
Foto 2 - Cavalete do poço de cima Santa Cruz da Estrela

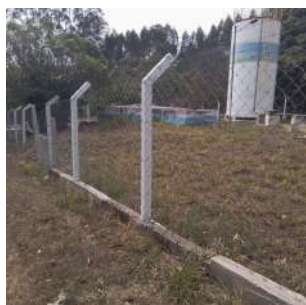
**Foto 1** - Cercamento da área

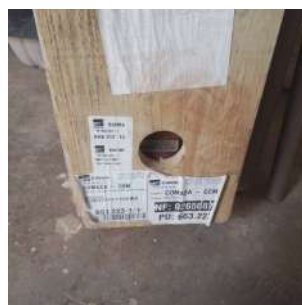
**Foto 2** - Bomba reserva Ebara

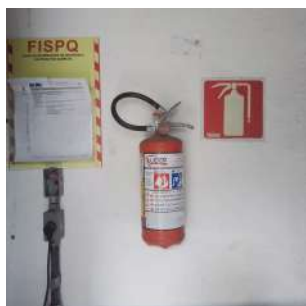
**Foto 1** - Extintor de incêndio

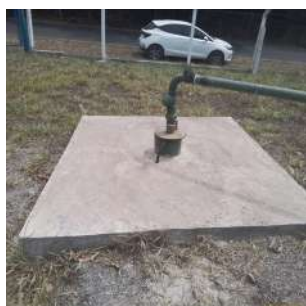
**Foto 1** - Laje de proteção

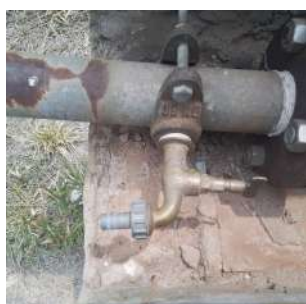
**Foto 1** - Tomada de água

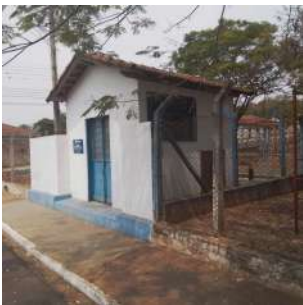
Foto 1 - Vista externa da área do poço

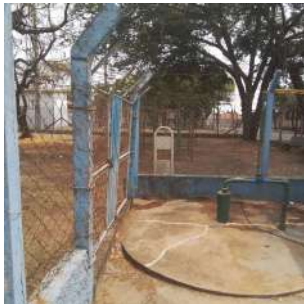
Foto 1 - Cercamento da área com alambrado

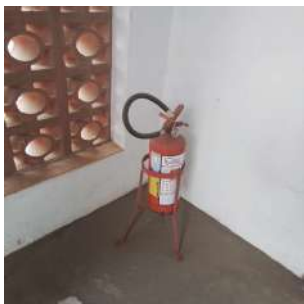
Foto 1 - Extintor de incêndio

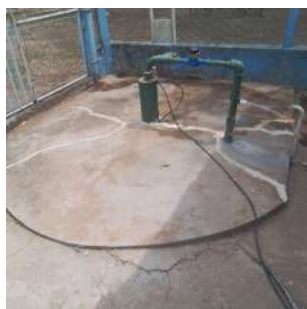
**Foto 1** - Laje de proteção

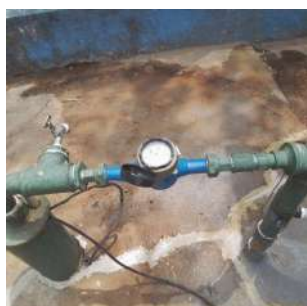
**Foto 1** - Macromedidor instalado no cavalete do poço

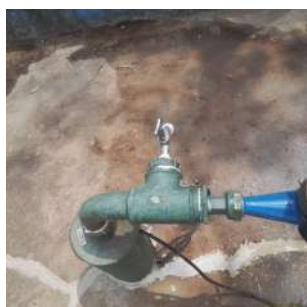
**Foto 1** - Tomada de água

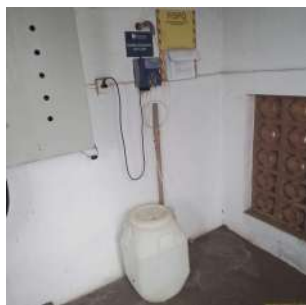
**Foto 1** - Armazenamento e dosagem de flúor

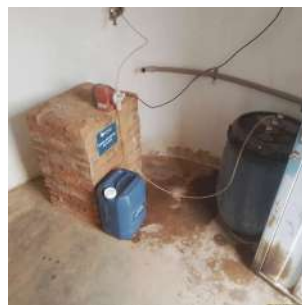
**Foto 2** - Armazenamento e dosagem de cloro**[CSB-2.16] - Produtos químicos vencidos**

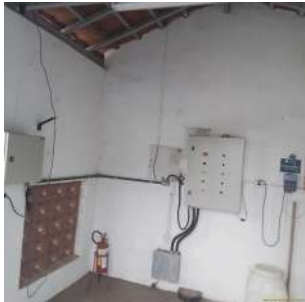
Foto 1 - Vista do interior da casa de dosagem de cloro e flúor

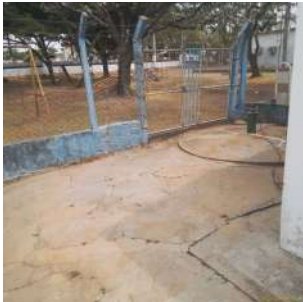
Foto 2 - Vista externa da área

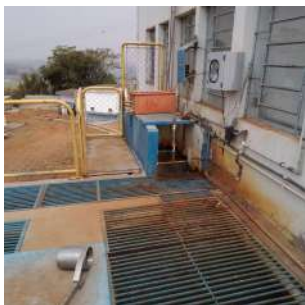
**Foto 1** - Chegada de água bruta ETA I

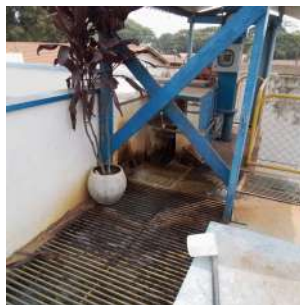
**Foto 2** - Chegada de água bruta ETA II

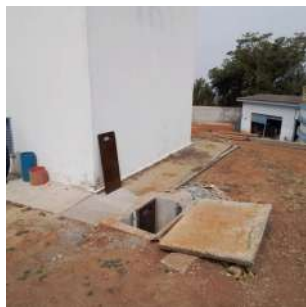
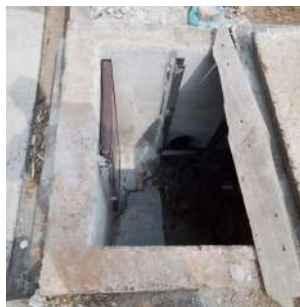
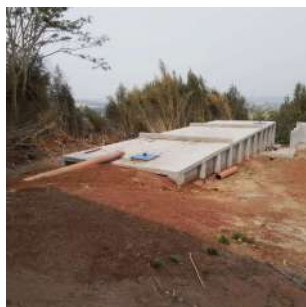
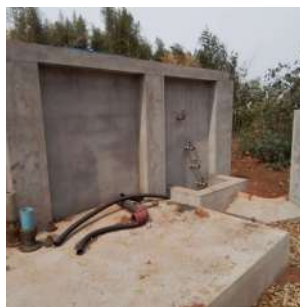
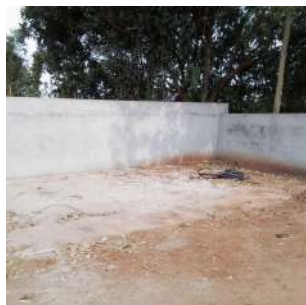
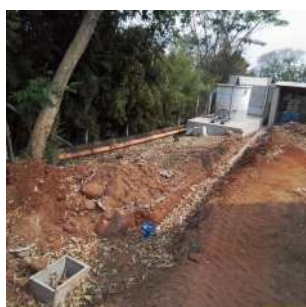
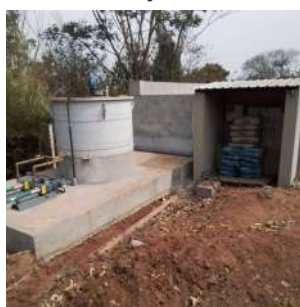
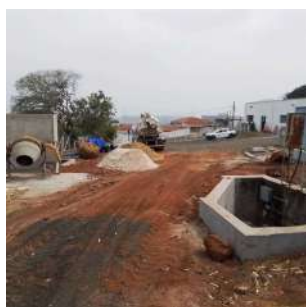
[ETA-5.2] - Ausência de tratamento e/ou destinação correta do lodo

Não conformidade já apontada no Auto de Notificação 547/2016 e 47/2018 . Dentro do prazo do Contrato de Concessão.

**Foto 1** - Obras do sistema de desidratação de lodo

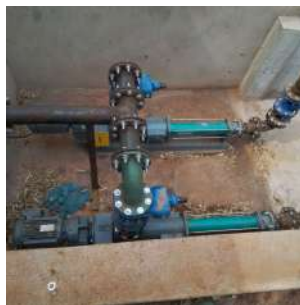
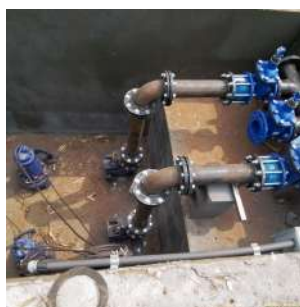
**Foto 6** - Equipamentos do sistema de desidratação do lodo

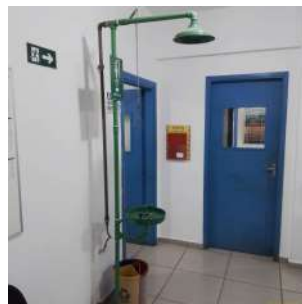
Há 2 chuveiros de emergência

**Foto 1** - Chuveiro de emergência

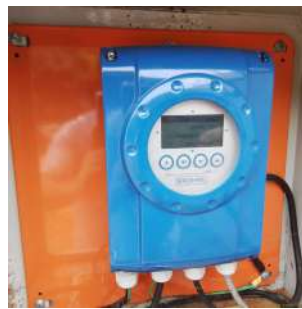
Foto 2 - Display macromedidor ETA I

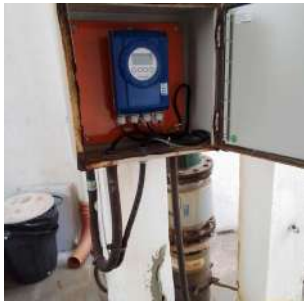
Foto 3 - Macromedidor entrada ETA 2

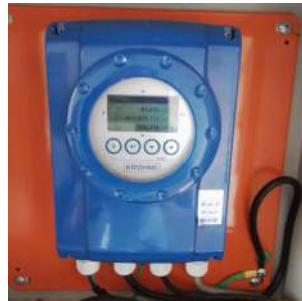
Foto 4 - Display macromedidor ETA I

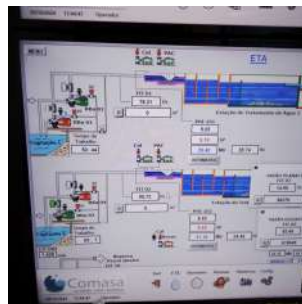
Foto 6 - Tela do CCO com vazões de entrada ETA 1 e ETA 2

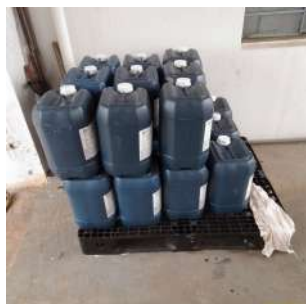
**Foto 1** - Estocagem de produtos químicos

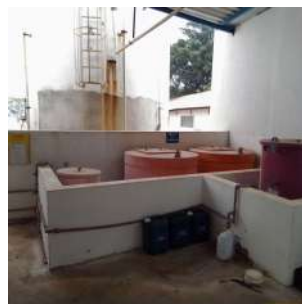
**Foto 2** - Estocagem de produtos químicos, com  
bacia de contenção

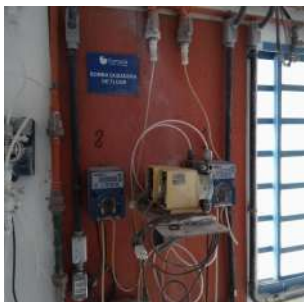
**Foto 1** - Bomba dosadora de flúor

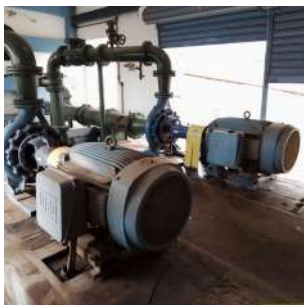
**Foto 1** - Conjuntos motobomba, com reserva

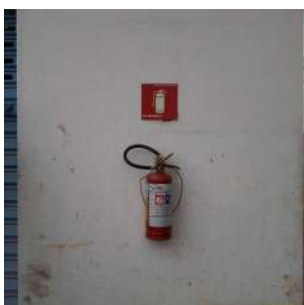
**Foto 1** - Extintor de incêndio

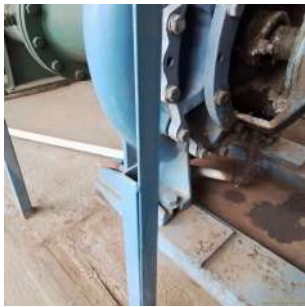
Foto 1 - Drenagem de água de lubrificação de gaxeta

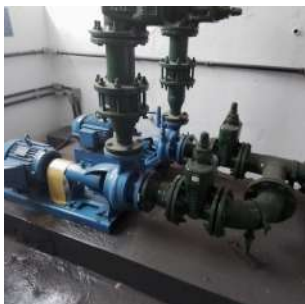
Foto 1 - Conjunto motobomba reserva

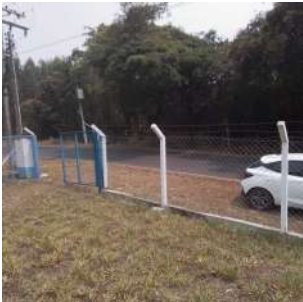
Foto 1 - Cercamento da área.

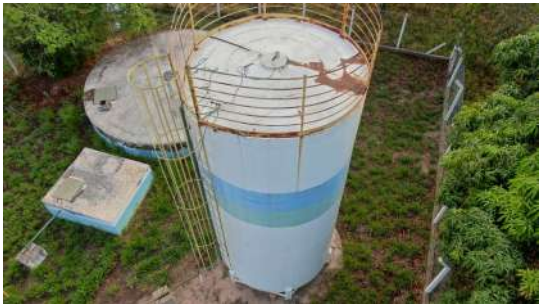
Foto 1 - Tampa de inspeção.

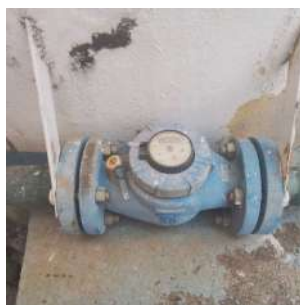
**Foto 2** - Macromedidor na saída do reservatório

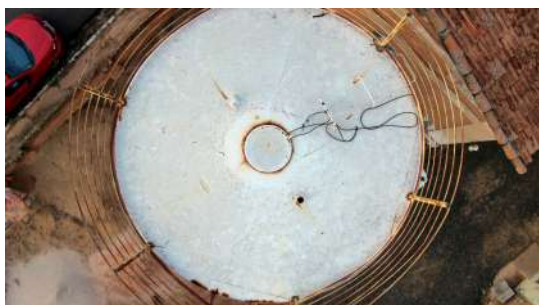
**Foto 1** - Tampa de inspeção.

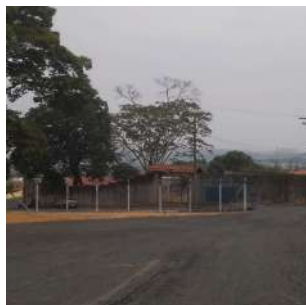
O reservatório está instalado dentro da área da ETA.

Foto 1 - Cercamento da área

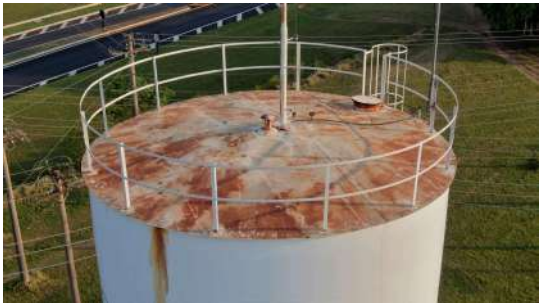
Foto 1 - Vista superior da cobertura do reservatório

Recomenda-se avaliar as condições de conservação da cobertura e tomar as providências necessárias (pintura).

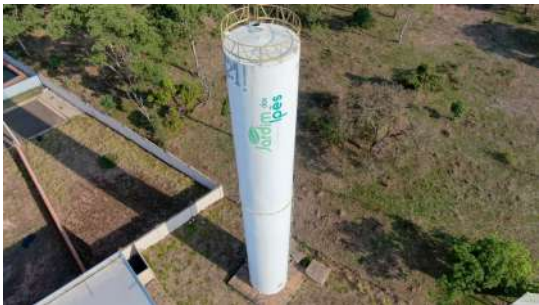
Foto 1 - Vista superior do reservatório Jardim dos Ipês

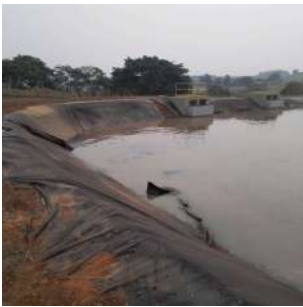
[ETE-8.29] - Ausência de manutenção, limpeza, conservação e segurança

Não Conforme

Foto 1 - Revestimento da lagoa de aeração rompido

Tomar as providências  
necessárias para  
substituir o  
revestimento rompido  
da lagoa de aeração .

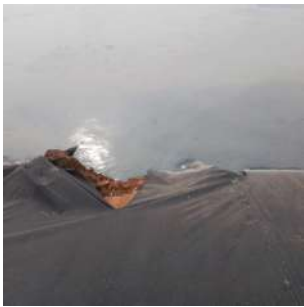
Foto 2 - Detalhe da manta rompida
