## Relatório de Fiscalização - Cosmópolis - outubro/2024

FISCALIZAÇÃO NÃO PROGRAMADA

### RELATÓRIO DE FISCALIZAÇÃO TÉCNICA DOS SISTEMAS DE ÁGUA E ESGOTO DO MUNICÍPIO DE COSMÓPOLIS

PRESTADOR: DEPARTAMENTO DE ÁGUA E ESGOTO (DAE) – SECRETARIA MUNICIPAL DE  
SANEAMENTO BÁSICO DE COSMÓPOLIS

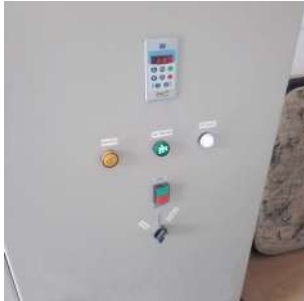
**Foto 3** - Painel de comando das bombas.

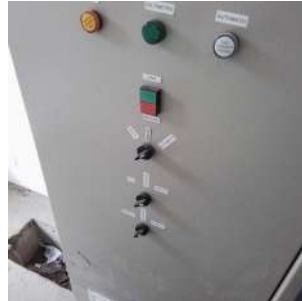
**Foto 4** - Painel de comando das bombas.

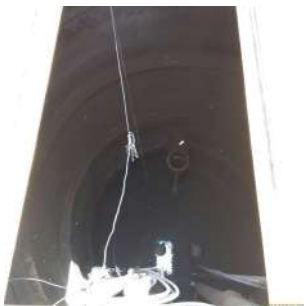
**Foto 5** - Poço de sucção com duas bombas.

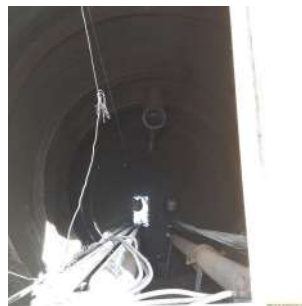
**Foto 6** - Poço de sucção com duas bombas.

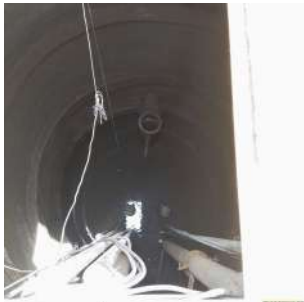
**Foto 7** - Poço de sucção com duas bombas.

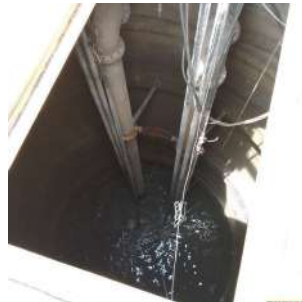
**Foto 8** - Poço de sucção com duas bombas.

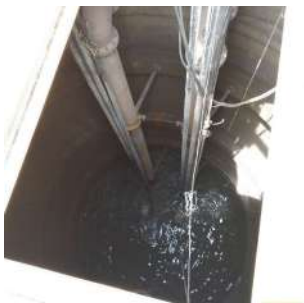
**Foto 9** - Poço de sucção com duas bombas.

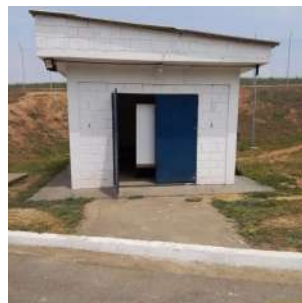
**Foto 10** - Abrigo do gerador e painel elétrico.

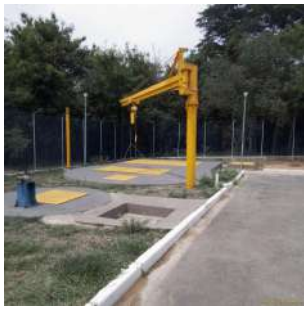
**Foto 11** - Instalação para içamento das bombas.

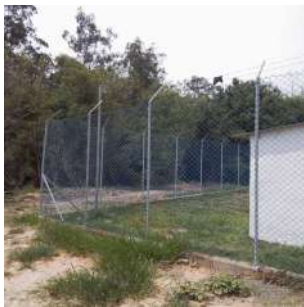
**[EEE-7.1] - A área não está devidamente cercada**

**Foto 1** - Cerca no perímetro da área.

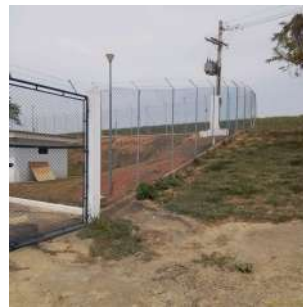
**Foto 2** - Cerca no perímetro da área.

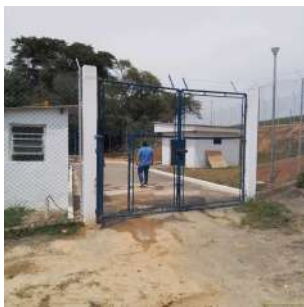
**Foto 3** - Portão de acesso.

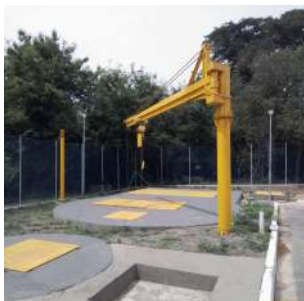
**[EEE-7.2] - Ausência de acesso para manutenção na Estação Elevatória**

**Foto 1** - Instalação para içamento e manutenção das bombas.

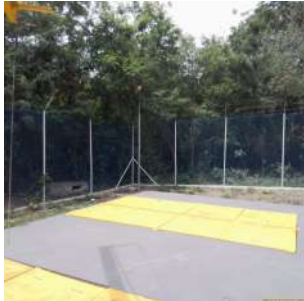
**Foto 3** - Local limpo, sem detritos.

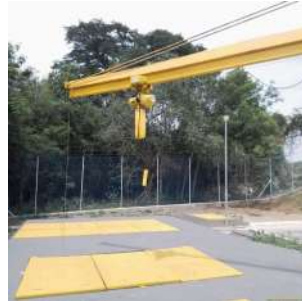
**Foto 4** - Local limpo, sem detritos.

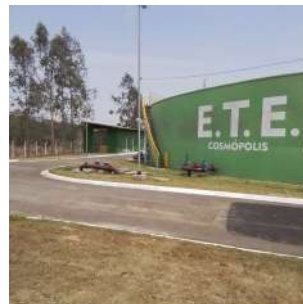
**Foto 2** - Visão geral da ETE.

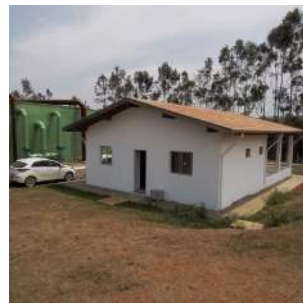
**Foto 3** - Edificação que abrigará laboratório e dependências para os operadores.

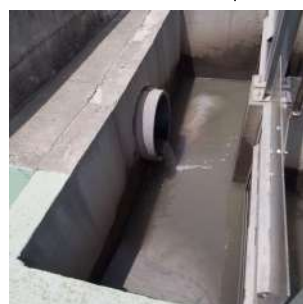
**Foto 6** - Chegada do efluente à ETE.

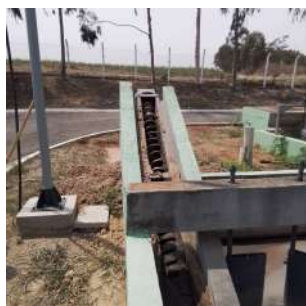
**Foto 11** - Remoção de areia.

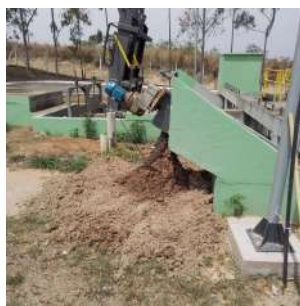
**Foto 12** - Equipamentos para remoção de sólidos no tratamento preliminar.

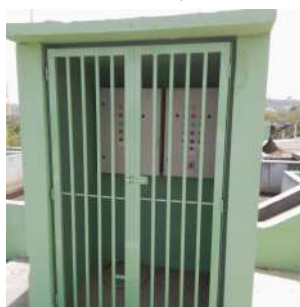
**Foto 14** - Painel de comando de equipamentos do tratamento preliminar.

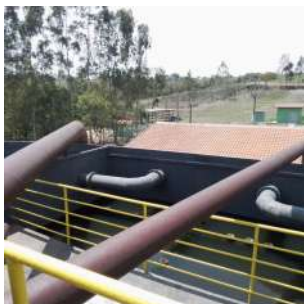
**Foto 21** - Tubulação de entrada do efluente no reator.

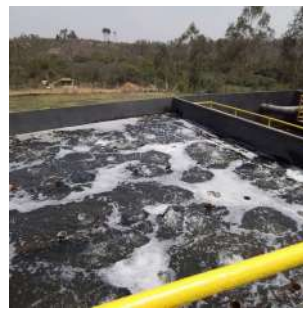
**Foto 18** - Etapa aeróbica do tratamento.

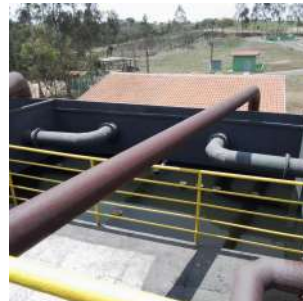
**Foto 20** - Um dos decantadores.

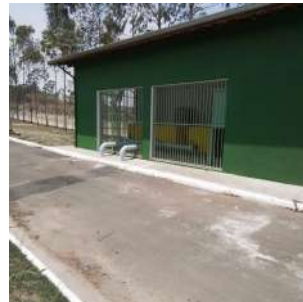
**Foto 23** - Construção que abriga os sopradores e o sistema de desinfecção por ultravioleta.

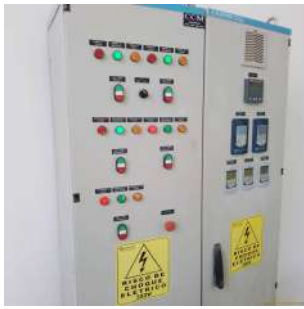
**Foto 26** - Painel de comando dos sopradores.

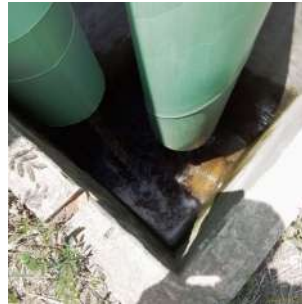
**Foto 29** - Saída do efluente após desinfecção.

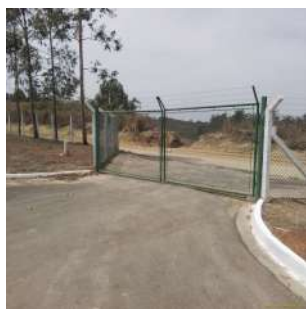
**Foto 1** - Um dos portões de acesso à estação.

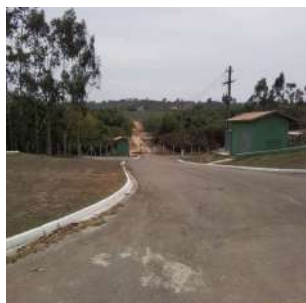
**Foto 3** - Outro portão de acesso à estação.

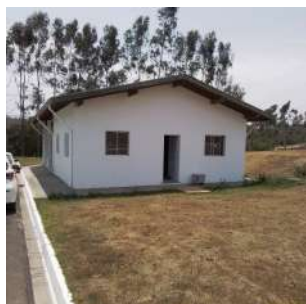
Laboratório não está em uso

**Foto 1** - Edificação que abrigará instalações do laboratório, além de dependências para operadores.

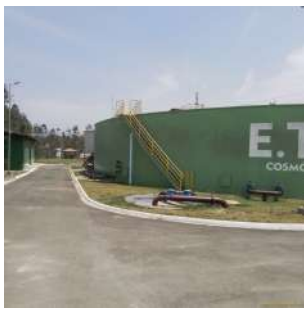
**Foto 1** - Escada para acessar o reator.

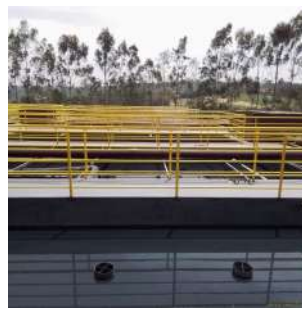
**Foto 2** - Guarda-corpos no reator.

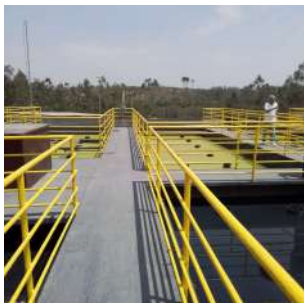
**Foto 3** - Guarda-corpos no reator.

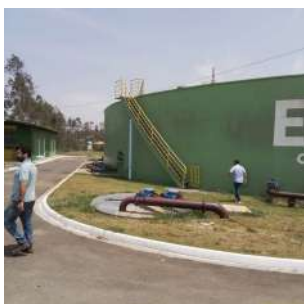
**Foto 1** - Escada para acessar o reator.

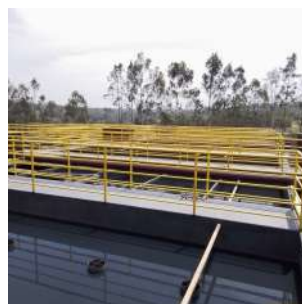
**Foto 2** - Guarda-corpos no reator.

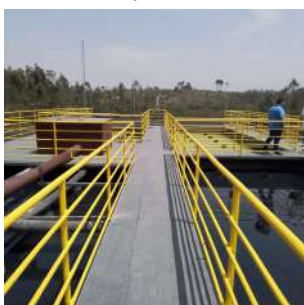
**Foto 3** - Guarda-corpos no reator.

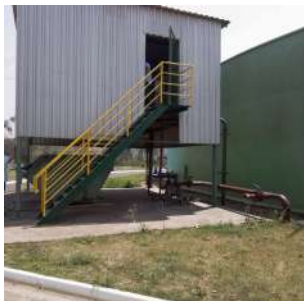
Considerando que a ETE retomou a operação em setembro/2024, não havia ocorrido, até o momento da Fiscalização, geração

de lodo. Assim, a unidade de adensamento e tratamento não estava em operação.

**Foto 1** - Unidade para tratamento do lodo.

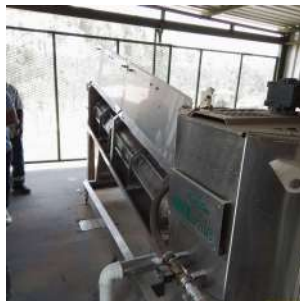
**Foto 2** - Skid para tratamento de lodo.

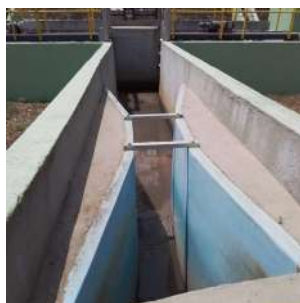
**Foto 2** - Calha parshall após tratamento preliminar.

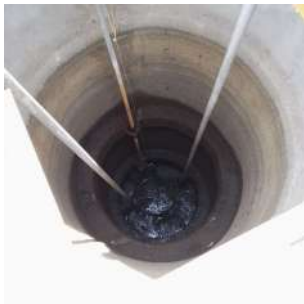
**Foto 3** - Poço de sucção da elevatória.

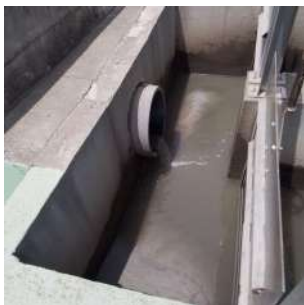
**Foto 5** - Chegada do efluente na estação de tratamento.

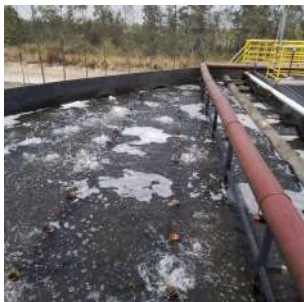
**Foto 8** - Filtros aeróbios da ETE.

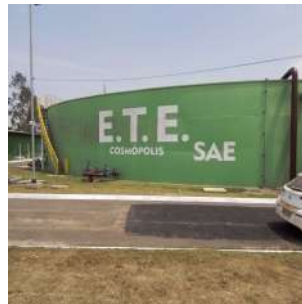
**Foto 4** - ETE Jaguari, em operação.

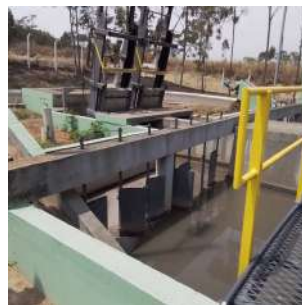
**Foto 6** - Tratamento preliminar da ETE.

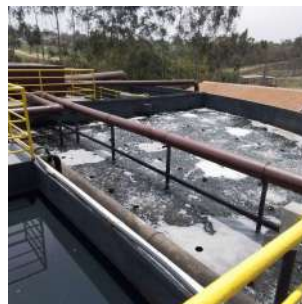
**Foto 7** - Etapa aeróbia do tratamento.

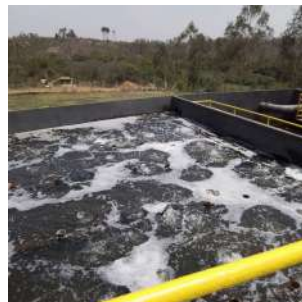
**Foto 9** - Reator da ETE.
