**Relatório de Fiscalização 237/2024**

**RELATÓRIO DE FISCALIZAÇÃO TÉCNICA DOS SISTEMAS DE ÁGUA E ESGOTO DO MUNICÍPIO DE CATANDUVA**

PRESTADOR: SAEC – Superintendência de Água e Esgoto de Catanduva

Verificação de Não Conformidades presencial e com auxílio de drone

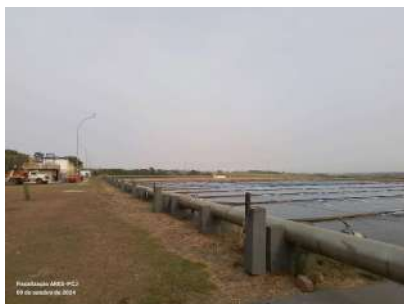
**Foto 1** - Vista geral da ETE com o tratamento primário à esquerda e lagoas de aeração à direita.

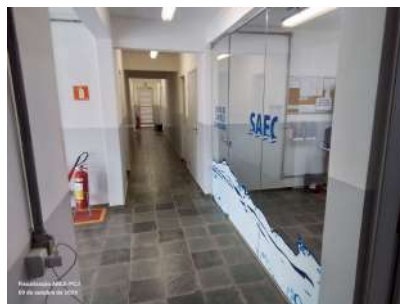
**Foto 2** - Interior do prédio administrativo.

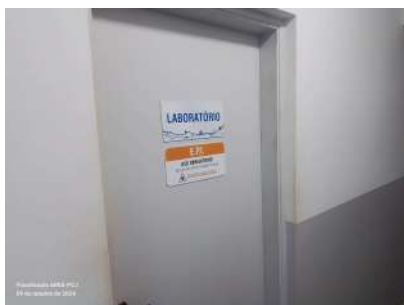
**Foto 3** - Acesso ao laboratório da ETE situado no prédio administrativo.

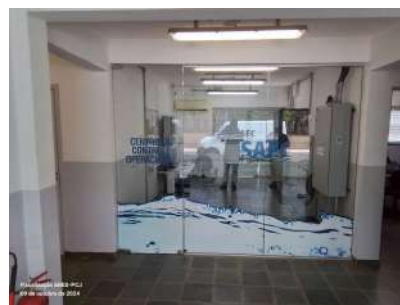
**Foto 4** - Centro de Controle Operacional no prédio administrativo.

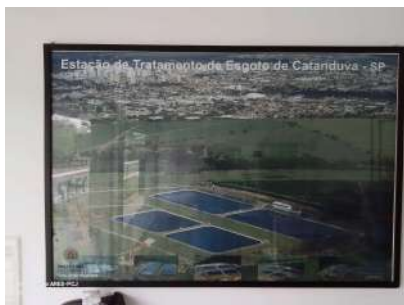
**Foto 5** - Quadro com vista aérea da ETE afixado na recepção do prédio administrativo.

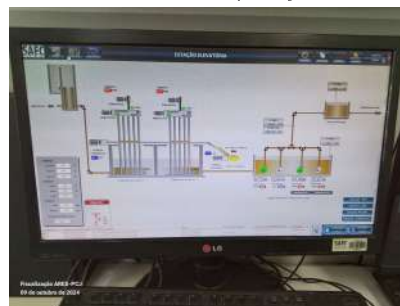
**Foto 7** - Interface de controle e operação da ETE.

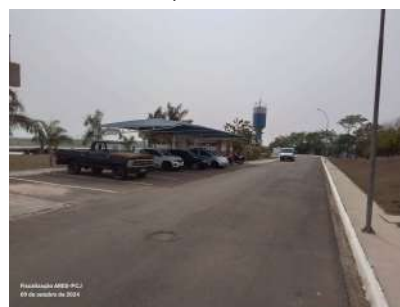
**Foto 11** - Vista geral do prédio da administração.

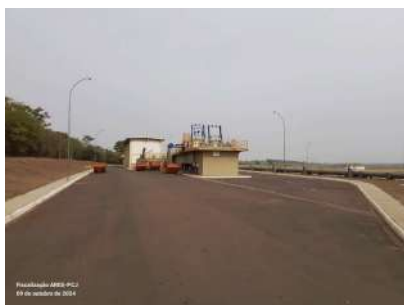
**Foto 12** - Vista geral do tratamento preliminar.

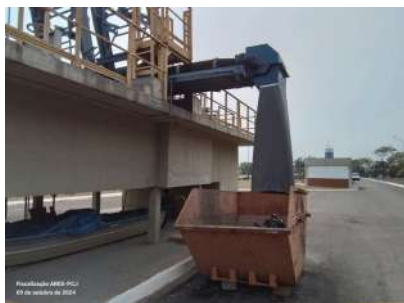
**Foto 14** - Caçamba que recebe material retirados no gradeamento fino.

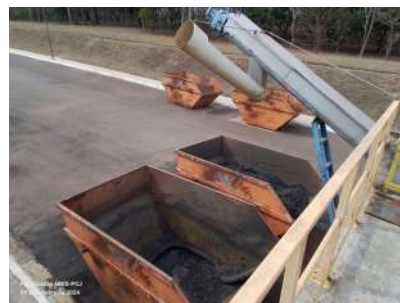
**Foto 15** - Caçambas de areia.

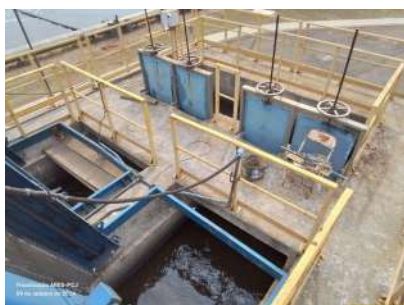
**Foto 17** - Tanques de chegada de esgoto bruto no tratamento preliminar.

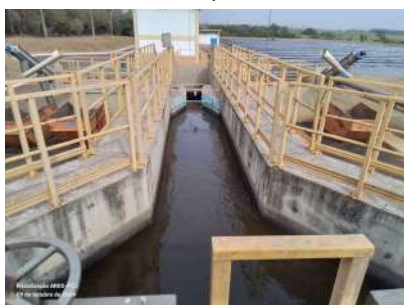
**Foto 19** - Calha Parshall após gradeamento fino.

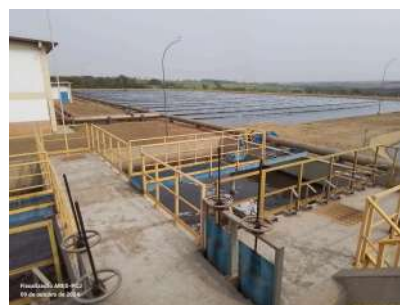
**Foto 20** - Tanque 1 de desarenação.

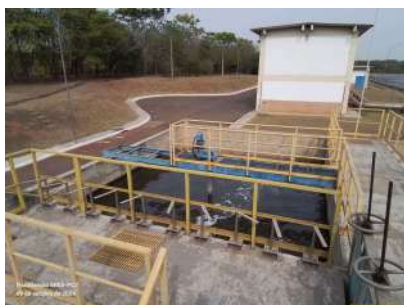
**Foto 21** - Tanque 2 de desarenação.

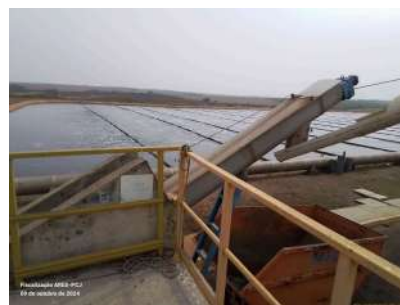
**Foto 22** - Sistema de retirada de areia dos tanque de desarenação.

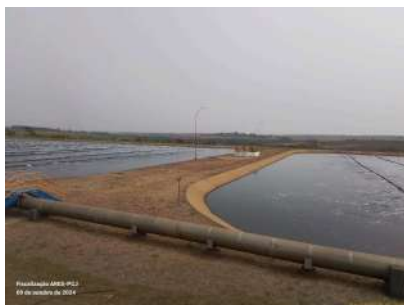
**Foto 23** - Vista geral das lagoas de aeração com a caixa de distribuição das lagoas ao centro.

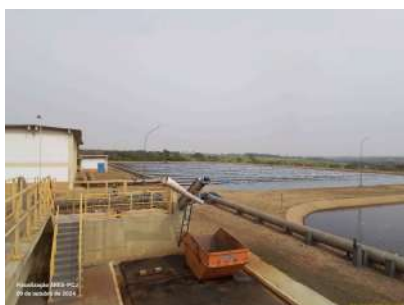
**Foto 26** - Vista geral das lagoas de aeração (à direita) e do tratamento preliminar (à esquerda).

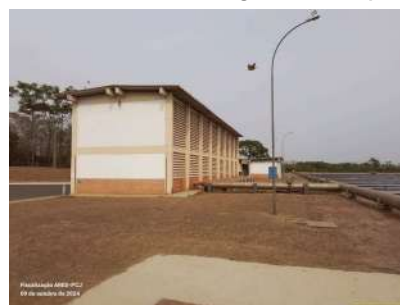
**Foto 27** - Casa dos sopradores.

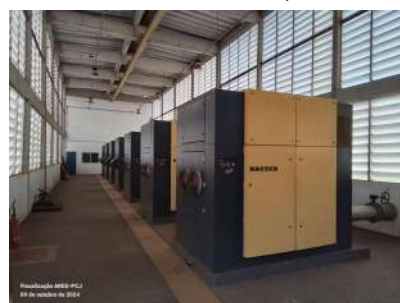
**Foto 28** - Interior da casa dos sopradores, contendo 7 compressores.

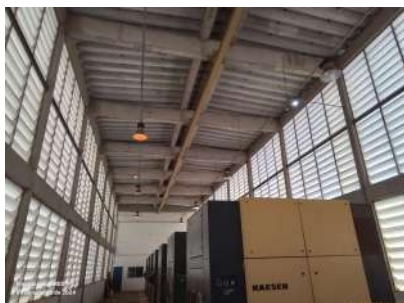
**Foto 31** - Viga no teto da casa dos sopradores para deslocamento da talha.

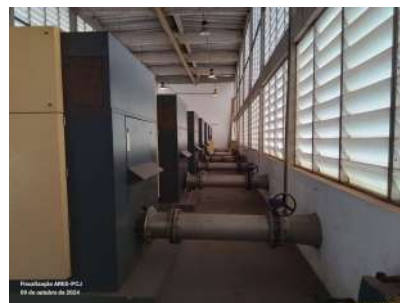
**Foto 32** - Vista dos sopradores e das tubulações de ar.

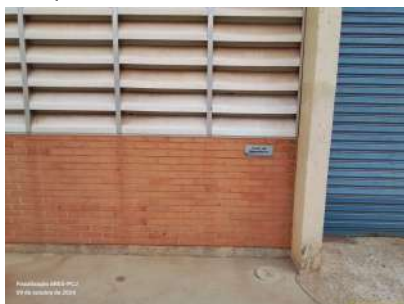
**Foto 33** - Placa de identificação da casa dos sopradores

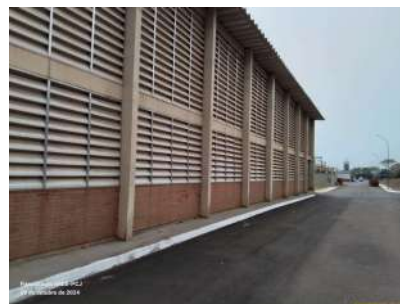
**Foto 34** - Exterior do prédio que abriga a casa dos sopradores.

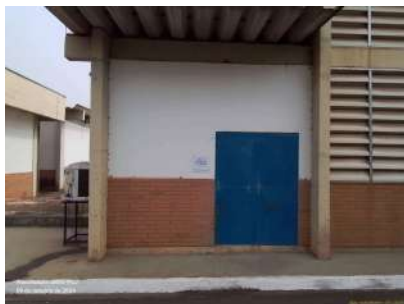
**Foto 35** - Prédio que abriga a sala de controle e automação.

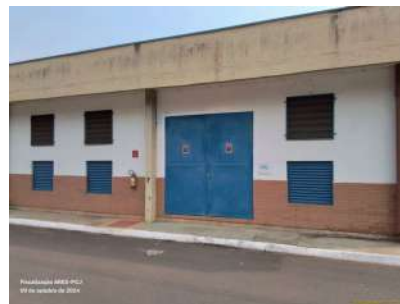
**Foto 36** - Prédio da cabine de força.

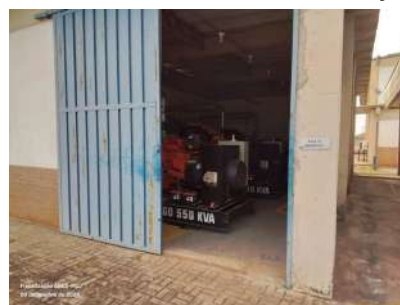
**Foto 37** - Acesso ao local que abriga os geradores.

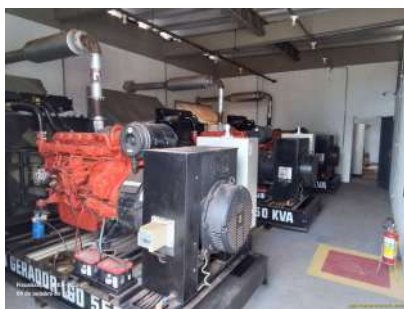
**Foto 38** - Presença de 3 geradores de 550kva na ETE. A EEE também possui 2 geradores iguais.

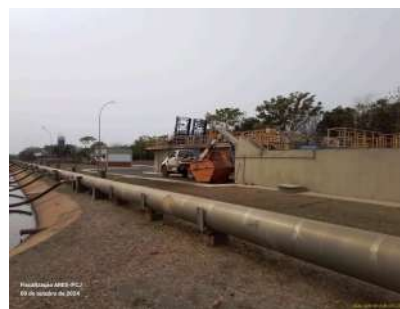
**Foto 39** - Tubulação de ar das lagoas de aeração.

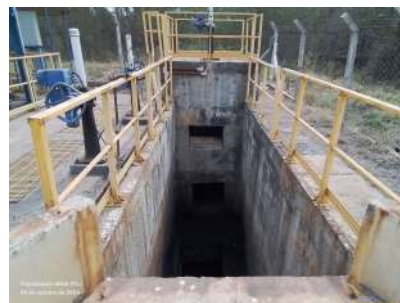
**Foto 4** - Extravasores do poço de chegada situados a 6,5 m e 9m. O primeiro extravasor permanece fechado.

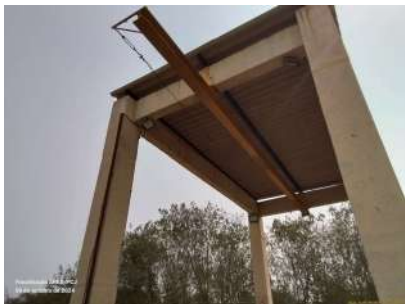
[EEE-7.2] - Ausência de acesso para manutenção na Estação Elevatória

Foto 2 - Ausência de talha. O içamento das bombas é feito com caminhão munk quando necessário e sob agendamento prévio.

Instalar trole e talha para içamento das bombas.

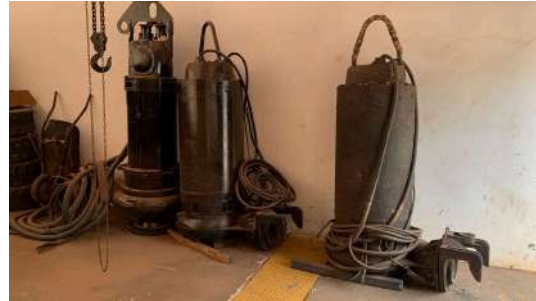
**Foto 2** - Bombas reservas da EEE guardadas na casa de sopradores da ETE.

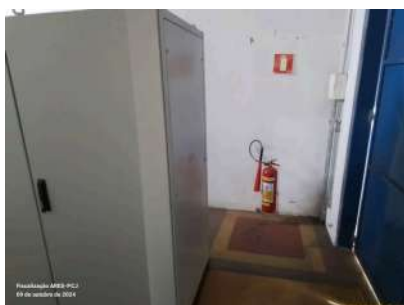
**Foto 7** - Extintor de incêndio no local dos painéis elétricos dos geradores.

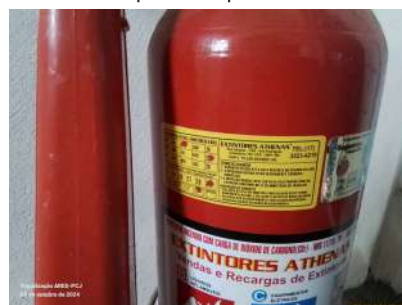
**Foto 8** - Extintor dos painéis elétricos dos geradores: próxima manutenção de 2º nível prevista para 2025 e de 3º nível prevista para 2029.

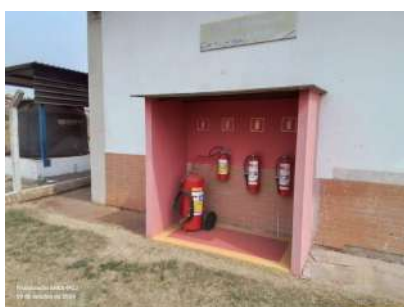
**Foto 9** - Extintores de incêndio no exterior do prédio que abriga os geradores, próximos ao tanque de combustível.

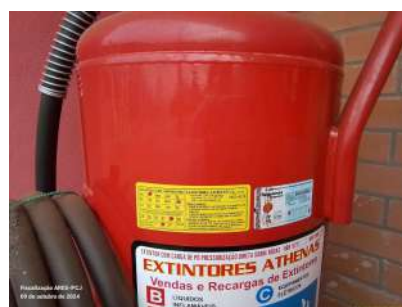
**Foto 10** - Extintores externos: manutenção de 2º nível prevista para 2025 e de 3º nível prevista para 2028.

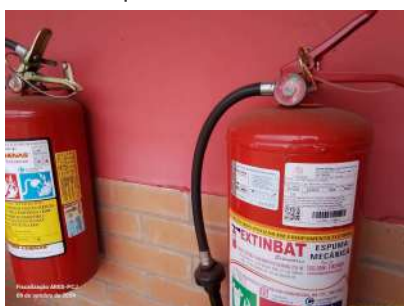
**Foto 11** - Extintores externos: próximas inspeções de 2º nível para 2025 e de 3º nível para 2027 e 2028.

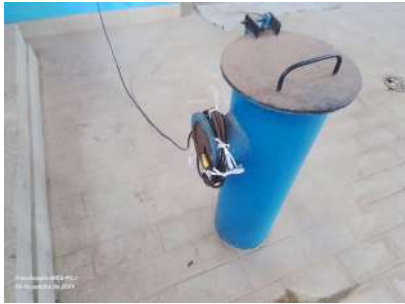
**[RES-6.12] - Reservatório sem tubo extravasor**

Não foi possível a visualização.

Foto 1 - Tubo de ventilação e extravasor do reservatório, segundo o prestador.

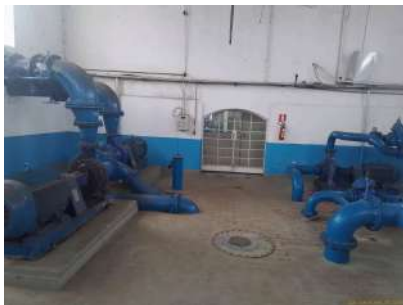
As EEA operam com apenas um conjunto moto bomba cada. O terceiro conjunto reserva é direcionado para a adutora de interesse com manobras de válvulas.

**Foto 1** - Três conjuntos moto bomba.

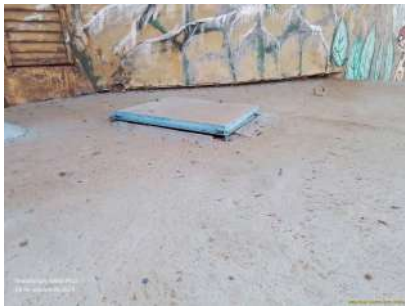
| [CSB-2.17] - Ausência de manutenção, limpeza, conservação e segurança | Não Conforme |
| [CSB-2.17] Observações | Adequar a tampa do reservatório de concreto junto ao poço UC01-P1 conforme exigido no item "5.13 Inspeção" da NBR 12217. |

Foto 1 - Elevar e vedar laterais da tampa de inspeção da caixa de passagem.

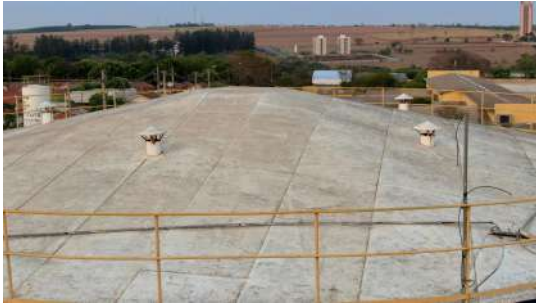
[RES-6.9] - Inexistência de telas de proteção contra entrada de insetos e pequenos animais nas tubulações de ventilação Não Conforme

**Foto 1** - Tubulação de ventilação sem telas de proteção.

[RES-6.9] Observações Providenciar telas de proteção nas tubulações de ventilação.

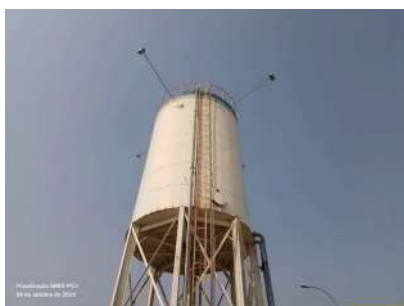
**Foto 1** - Guarda-corpos na escada e no topo do reservatório.

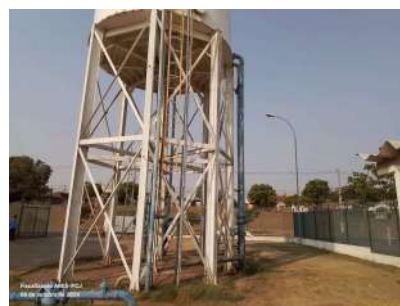
**Foto 2** - Guarda-corpo da escada.

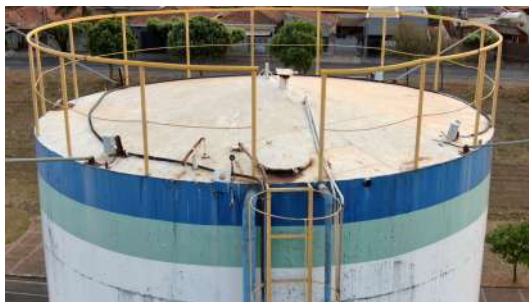
**Foto 3** - Guarda-corpos no topo do reservatório.

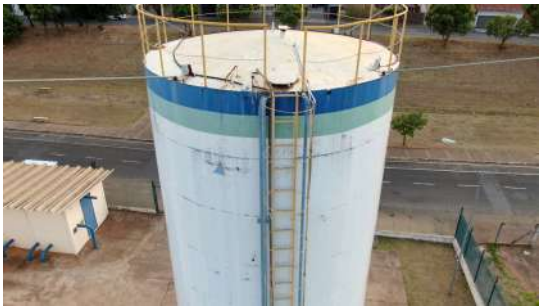
Foto 4 - Guarda-corpo da escada.

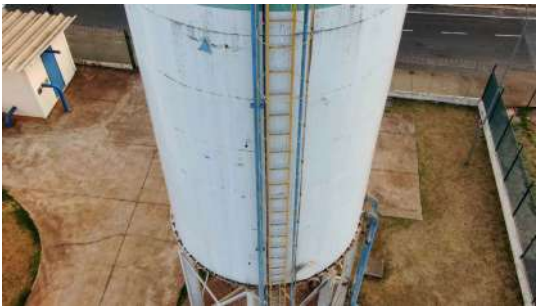
Foto 5 - Guarda-corpo da escada.

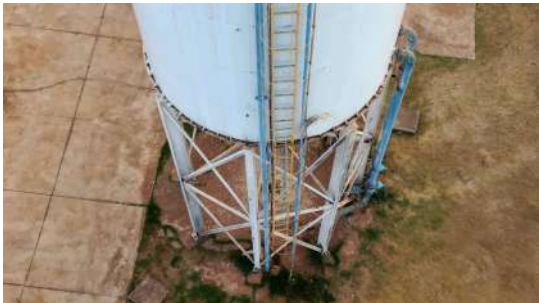
Foto 6 - Guarda-corpo da escada.

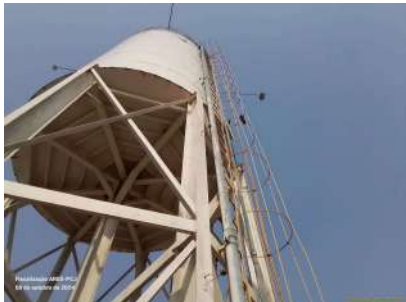
[RES-6.7] - Inexistência de para-raios em reservatórios elevados

Não Conforme

Foto 1 - Ausência de cabo de aterramento.

Instalar SPDA completo no reservatório.

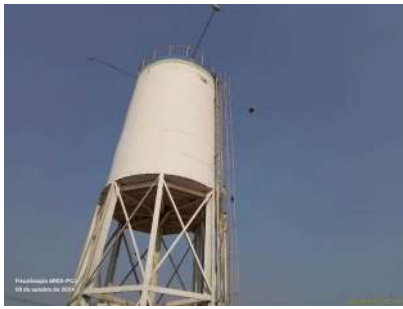
**Foto 1** - Tubo extravasor do reservatório.

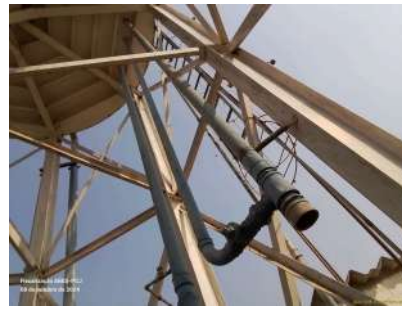
**Foto 2** - Saída do tubo extravasor do reservatório.**[RES-6.13] - Reservatório sem tubulação de ventilação****Conforme****Fotos de [RES-6.13]**

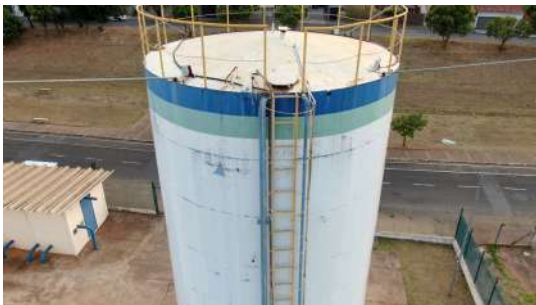
**Foto 1** - Tubulação de ventilação do reservatório.**[RES-6.14] - Ausência de manutenção, limpeza, conservação e segurança****Conforme**

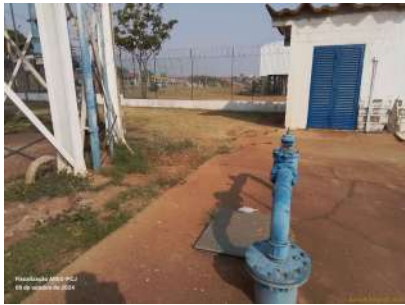
Foto 1 - Local cercado com grades.

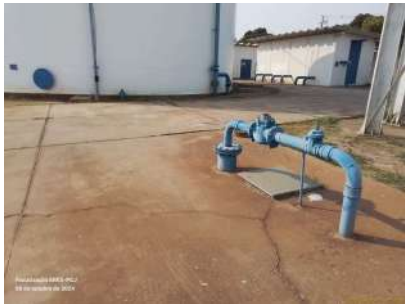
Foto 1 - Tampa de acesso à bomba.

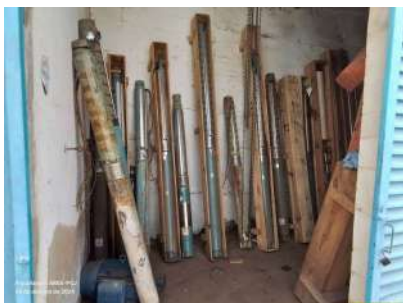
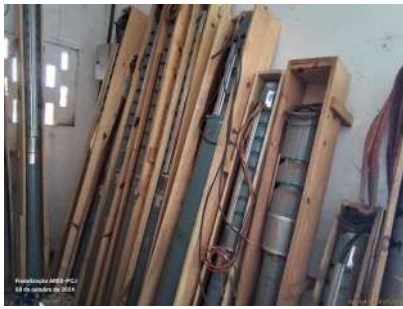
Motobomba reserva encontra-se na unidade operacional da SAEC.

**Foto 1** - Bombas reservas de poços.

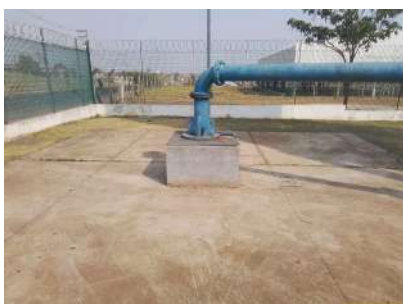
**Foto 1** - Laje de proteção do poço.

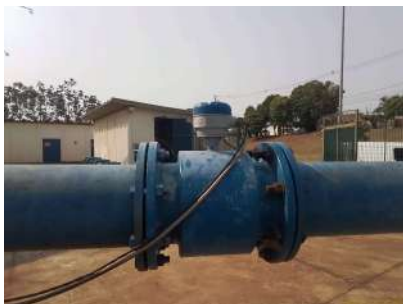
**Foto 1** - Macromedidor do poço.**[CSB-2.8] - Ausência de tomada de água para coleta de água bruta**

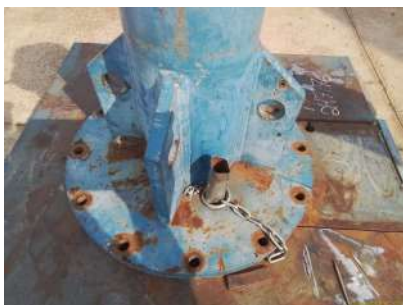
**Foto 1** - Tubo de medição de nível do poço P1.**[CSB-2.10] - Captação de água com outorga vencida**

Recomendação:  
proteger a abertura do  
tubo contra entrada de  
água pluvial e insetos.

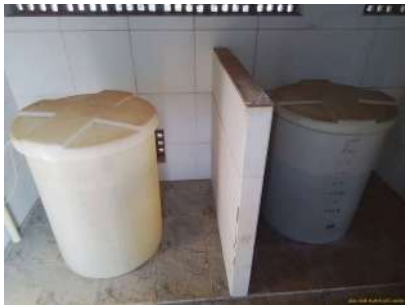
**Foto 1** - Tanques de armazenamento e dosagem de Hipoclorito de Sódio e Ácido Fluossilícico.

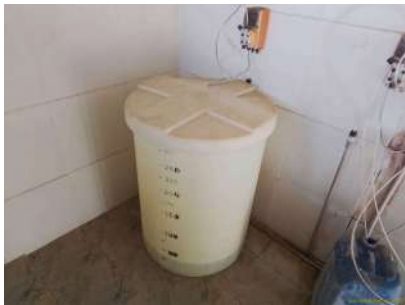
**Foto 2** - Tanque de armazenamento e dosagem de ortopolifosfato para controle de carbonato na água.

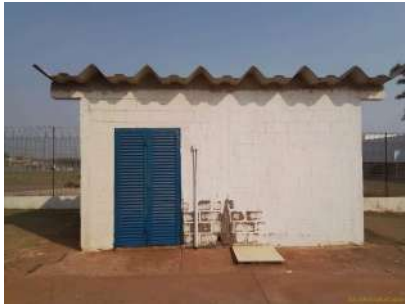
Foto 5 - Vista geral da casa de química.

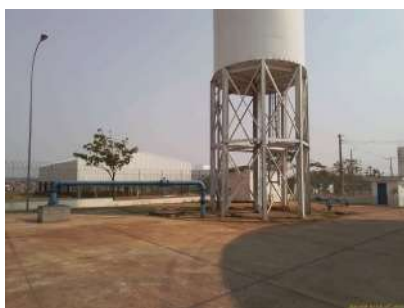
**Foto 1** - Vista geral do poço UC04-P1.

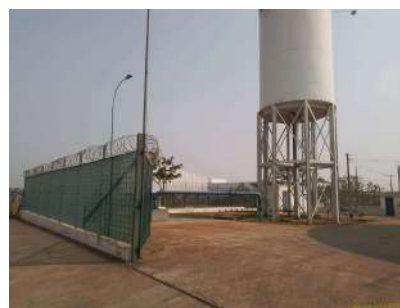
**Foto 2** - Vista geral do local onde se situa o poço.

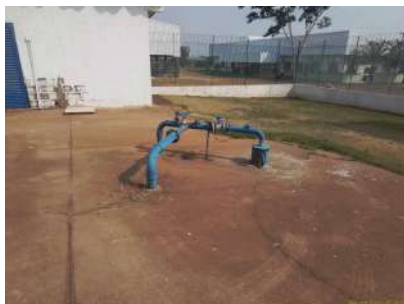
**Foto 3** - Vista geral do poço UC04-P2.

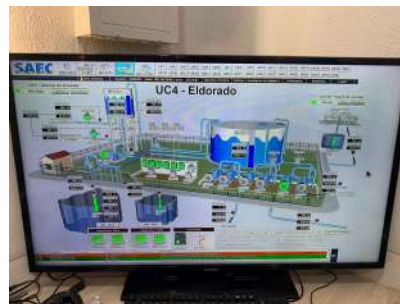
**Foto 4** - Interface de monitoramento da unidade no CCO.

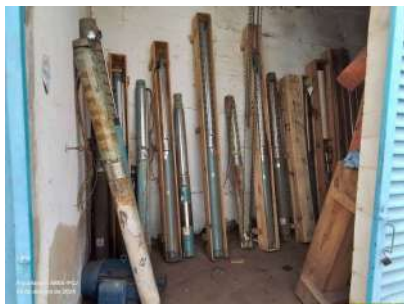
Motobombas reservas encontram-se na unidade operacional da SAEC.

**Foto 1** - Bombas reservas de poços.

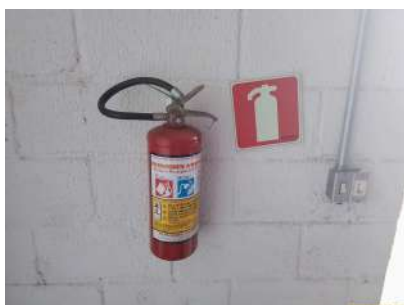
**Foto 1** - Extintor de incêndio no interior da edificação que abriga a elevatória de água.

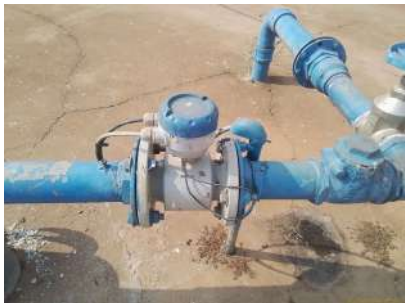
Foto 1 - Macromedidor instalado na tubulação do poço.

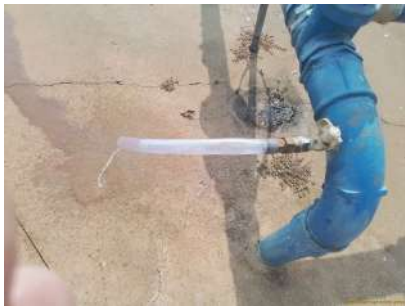
Foto 1 - Torneira de tomada de água do poço 2 em funcionamento.

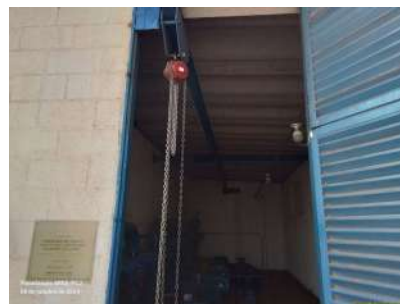
**Foto 1** - Porta de acesso e trilho, trole e talha para içamento das bombas.

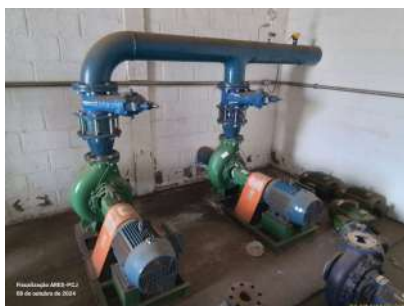
**Foto 1** - Dois conjuntos moto bomba para UR6.

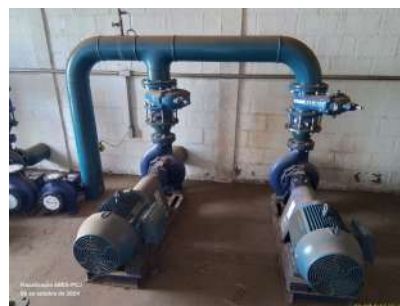
**Foto 2** - Dois conjuntos moto bomba para UR7.

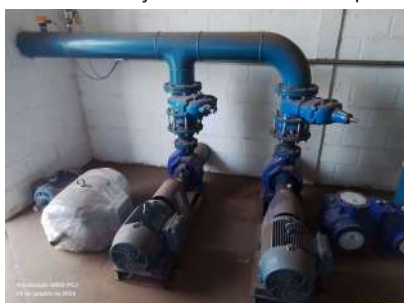
**Foto 3** - Dois conjuntos moto bomba para UR9.**[EEA-4.4] - Ausência de extintor de incêndio**

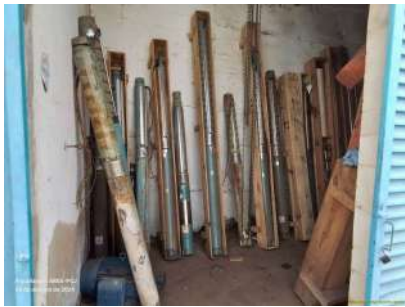
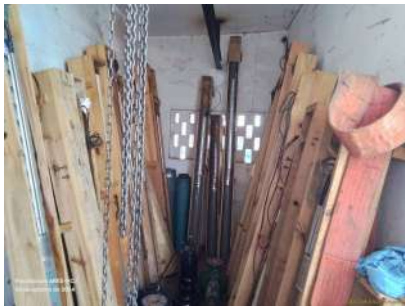
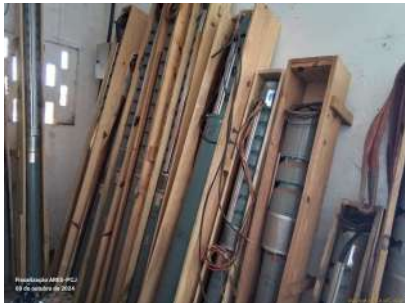
Motobomba reserva encontra-se na unidade operacional da SAEC.

Foto 1 - Bombas reservas de poços.

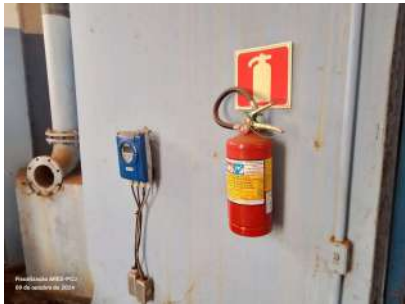
O extintor de incêndio encontra-se no interior da edificação que abriga a elevatória de água da UR1.

Foto 1 - Extintor de incêndio na EEA.

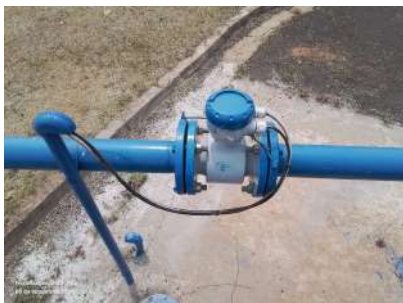
**Foto 1** - Macromedidor instalado na tubulação do poço.**[CSB-2.8] - Ausência de tomada de água para coleta de água bruta**

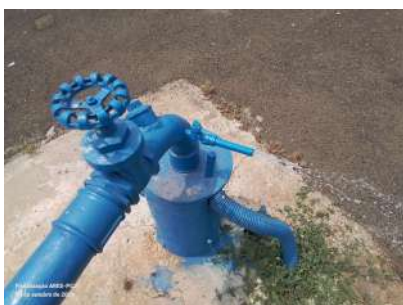
**Foto 1** - Torneira de tomada de água funcionando.**[CSB-2.9] - Ausência de tubo de medição de nível**

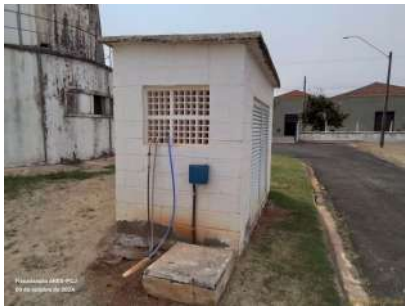
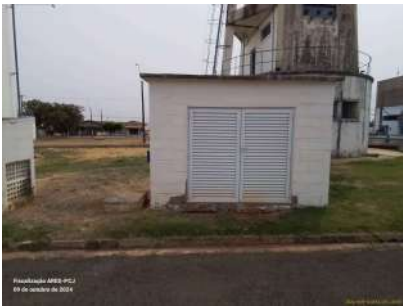
| [CSB-2.15] Observações | Não foi possível visualizar a aplicação dos produtos. |

Foto 1 - Mangueiras para aplicação e dosagem de produtos químicos.

Foto 2 - Vista geral da casa de química.

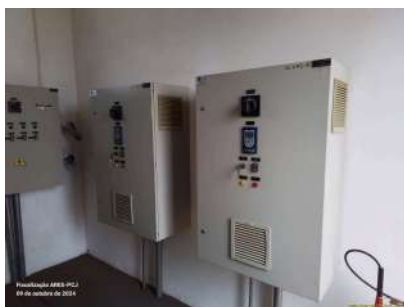
**Foto 1** - Painel elétrico da EEA.

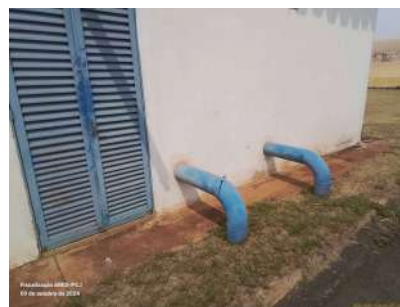
**Foto 2** - Vista externa da tubulação de sucção.

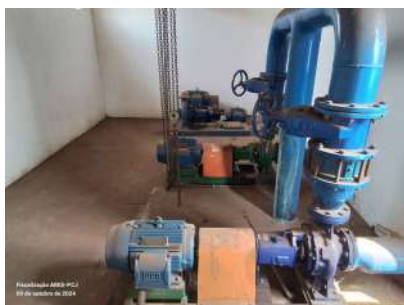
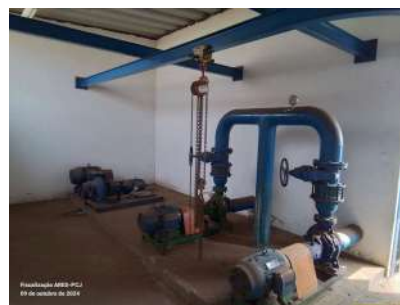
**Foto 3** - Vista interna da EEA.

**Foto 4** - Vista interna da EEA.

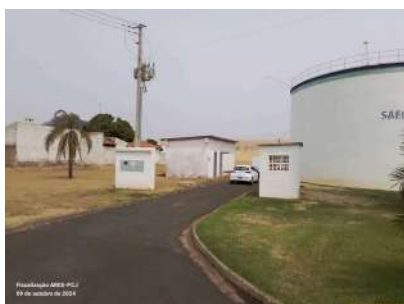
**Foto 5** - Vista externa da EEA.

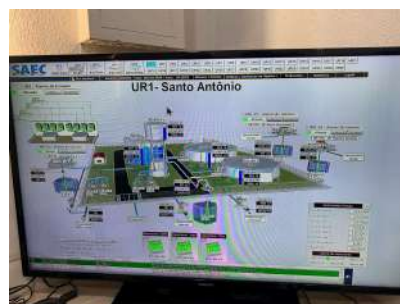
**Foto 6** - Interface de monitoramento da unidade no CCO**[EEA-4.1] - A área não está devidamente cercada**

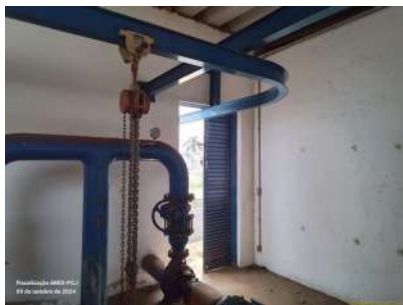
**Foto 1** - Porta de acesso e trilho, trole e talha para içamento das bombas.

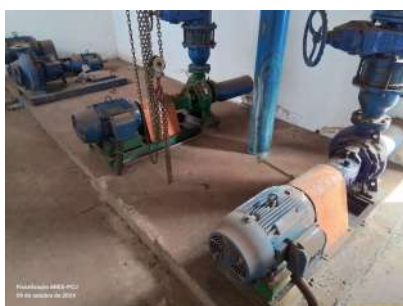
**Foto 1** - Dois conjuntos moto bomba.

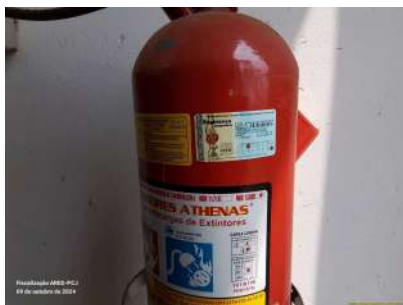
**Foto 3** - Última manutenção realizada em março de 2024.

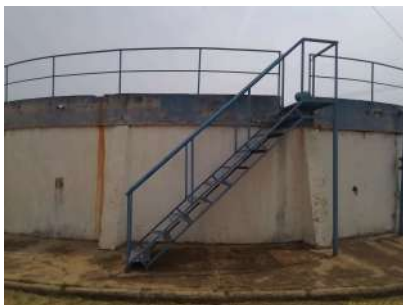
**Foto 1** - Vista geral dos guarda-corpos do reservatório R1.

- 1) Providenciar manutenção dos guarda-corpos dos 2 reservatórios, conforme imagens abaixo;
- 2) Viabilizar o acesso com segurança às válvulas do reservatório R1, com instalação de guarda-corpo na escada ou outra solução identificada pelo prestador;
- 3) Instalar escada com guarda-corpo no acesso à válvula que abastece o bairro ou outra solução identificada pelo prestador.

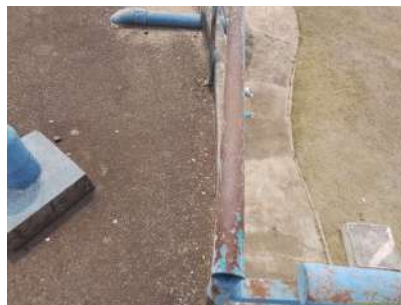
**Foto 2** - Detalhe do guarda-corpo do reservatório R1 sem pintura de proteção.

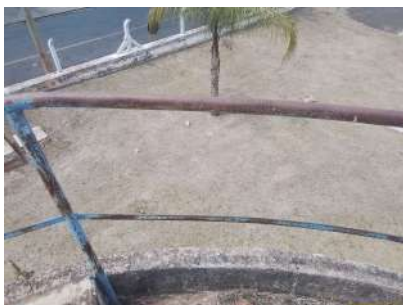
**Foto 3** - Guarda-corpo do reservatório R1 sem pintura de proteção.

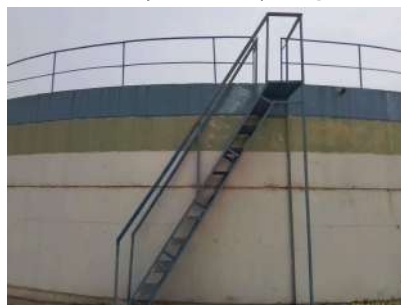
**Foto 4** - Vista geral dos guarda-corpos do reservatório R2.

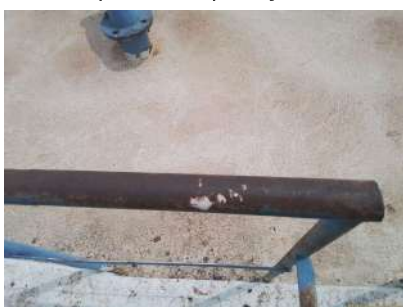
**Foto 5** - Detalhe do guarda-corpo do reservatório R2 sem pintura de proteção.

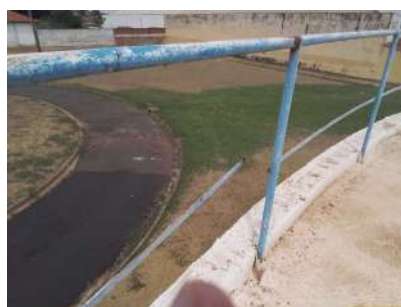
**Foto 6** - Guarda-corpo danificado. Soldar.

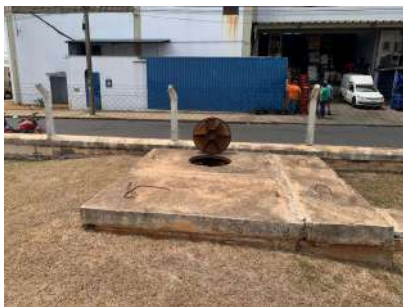
**Foto 10** - Ausência de escada e guarda-corpo para acessar a válvula que abastece o bairro.

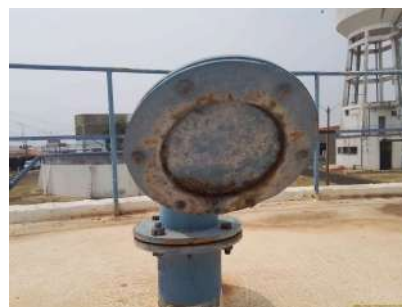
**Foto 2** - Tela de proteção com camada de tinta do reservatório R2.

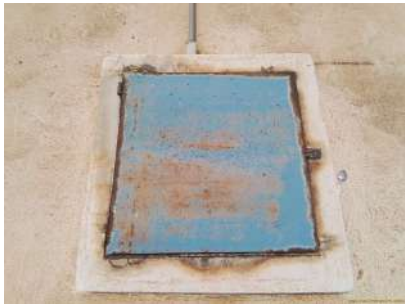
Foto 1 - Tampa oxidada do reservatório R2.

Providenciar pintura das tampas.

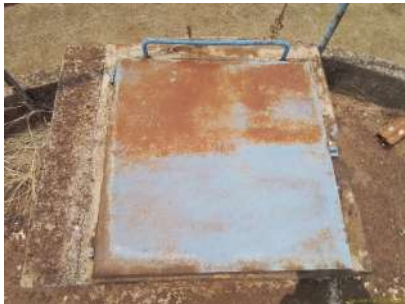
Foto 2 - Tampa oxidada do reservatório R1.

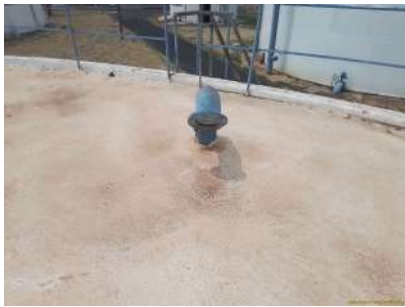
Reservatório R1 possui telas de proteção em condições adequadas, porém reservatório R2 possui telas de proteção com grossa camada de tinta. Portanto, é necessária a desobstrução das telas do R2.

Foto 1 - Tubulação de ventilação do reservatório R2.

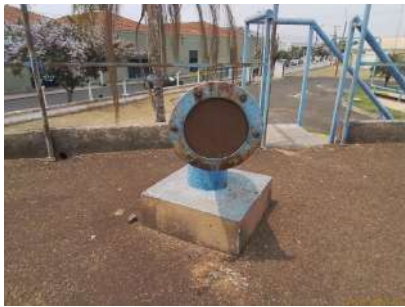
Foto 2 - Tubulação de ventilação do reservatório R1.

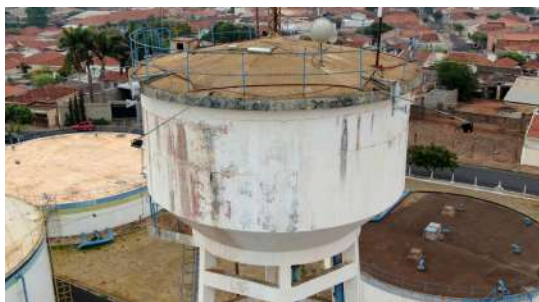
**[RES-6.9] - Inexistência de telas de proteção contra entrada de insetos e pequenos animais nas tubulações de ventilação**

**Não Conforme**

**Foto 1** - Ventilação (topo do reservatório, à esquerda) sem tela de proteção.

Providenciar tela de proteção na ventilação.

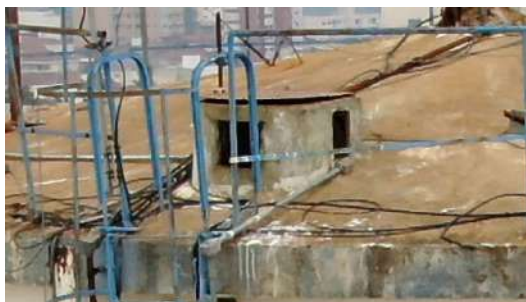
**Foto 2** - Detalhe das duas aberturas de ventilação sem tela de proteção.

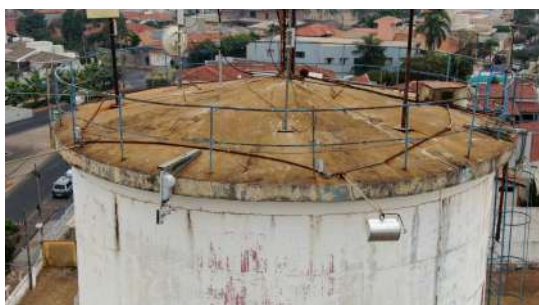
**[RES-6.10] - O reservatório não possui tampas de inspeção em boas condições**

**Não Conforme**

**Foto 1** - Tampa de inspeção oxidada.

Realizar a pintura de proteção da tampa contra oxidação.

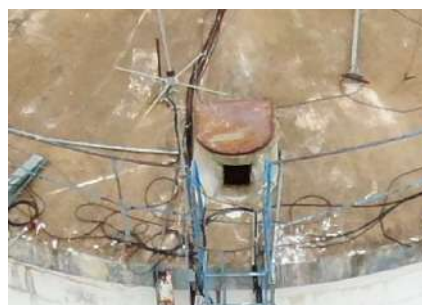
**Foto 2** - Detalhe da tampa oxidada.

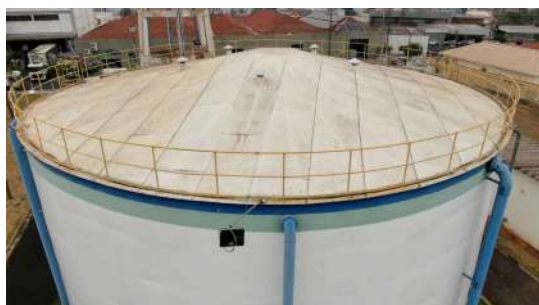
**[RES-6.9] - Inexistência de telas de proteção contra entrada de insetos e pequenos animais nas tubulações de ventilação**

Não Conforme

**Foto 1** - Tubos de ventilação sem tela de proteção.

Providenciar tela de proteção nos tubos de ventilação.

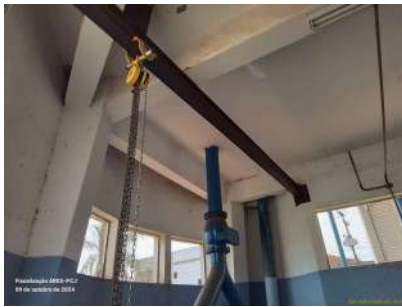
**Foto 1** - Trilho, trole e talha para içamento das bombas.

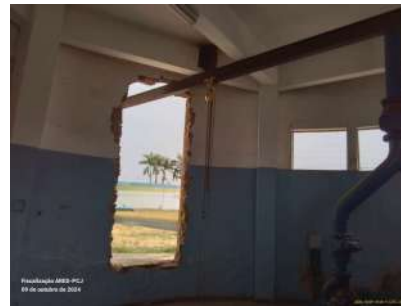
[EEA-4.2] - Ausência de acesso para manutenção na Estação Elevatória

Não Conforme

**Foto 2** - Ausência de porta. Prestador informou a ocorrência de furtos no local.

Instalar porta de acesso à EEAT.

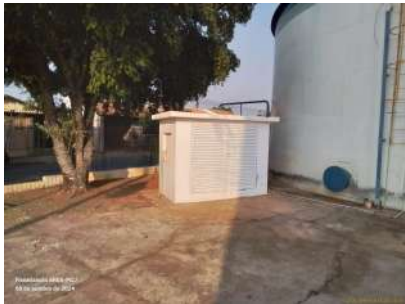
[CSB-2.15] Observações Não foi possível visualizar, pois o funcionário não tinha chave de acesso à casa de química.

Foto 1 - Casa de química.

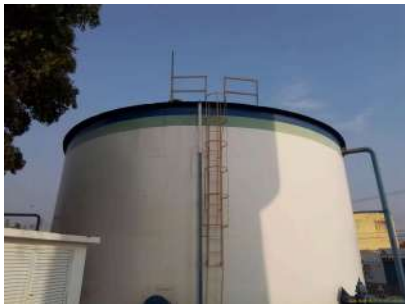
| [RES-6.4] - Existência de locais sem guarda-corpos ou escadas ou em situação inadequada | Não Conforme |

Foto 1 - Guarda-corpo no topo do reservatório com extensão insuficiente.

| [RES-6.4] Observações | Providenciar instalação de guarda-corpo no topo do reservatório abrangendo toda a área de trabalho. |

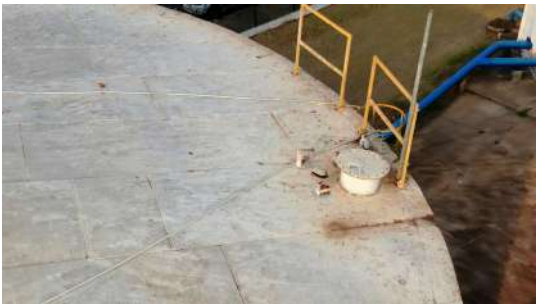
Foto 2 - Guarda-corpo no topo do reservatório não abrange a tampa.

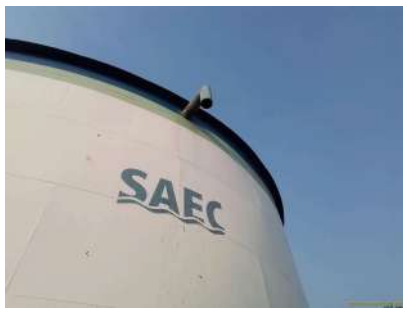
| [RES-6.9] - Inexistência de telas de proteção contra entrada de insetos e pequenos animais nas tubulações de ventilação | Não Conforme |

**Foto 1** - Tubo extravasor sem tela de proteção.

| [RES-6.9] Observações | Providenciar tela de proteção na saída do tubo extravasor. |

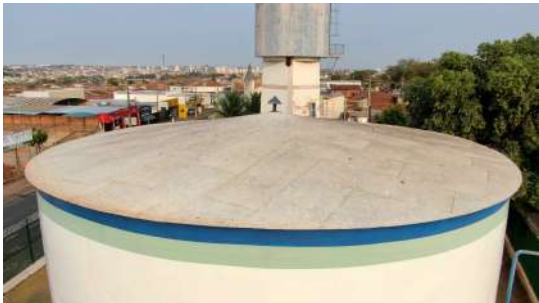
Foto 1 - Tubulação de ventilação do reservatório.

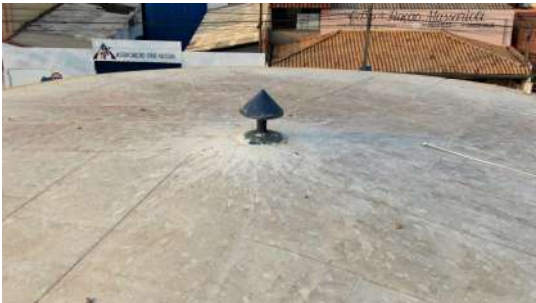
Foto 2 - Tubulação de ventilação do reservatório.

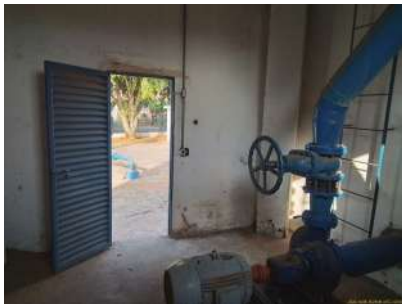
**Foto 1** - EEA se encontra no interior de edificação de alvenaria, a qual é cercada por grades.

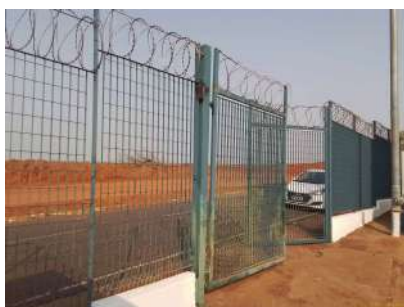
**Foto 1** - Local cercado com grades.

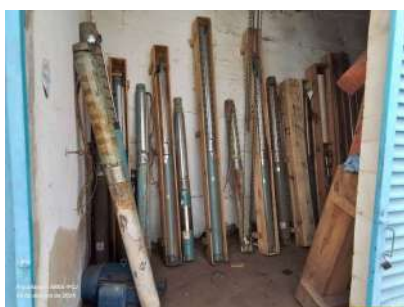
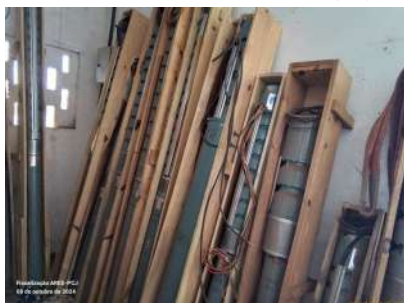
Motobomba reserva encontra-se na unidade operacional da SAEC.

**Foto 1** - Bombas reservas de poços.

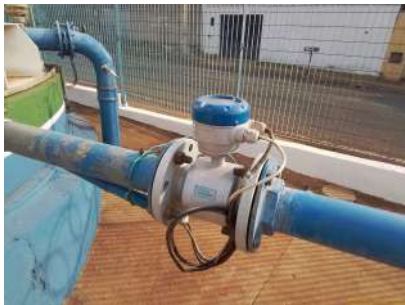
Foto 1 - Macromedidor instalado na tubulação do poço.

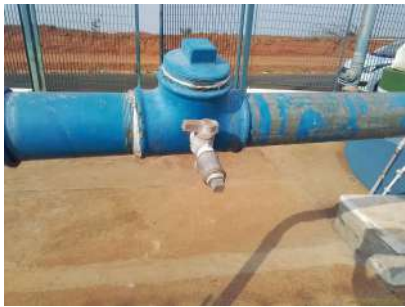
Foto 1 - Torneira de tomada de água bruta, porém vedada.

| [CSB-2.8] Observações | Recomenda-se instalar equipamento de coleta de fácil operação. |

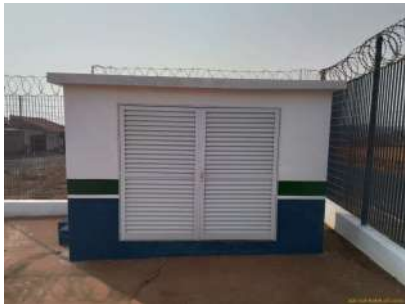
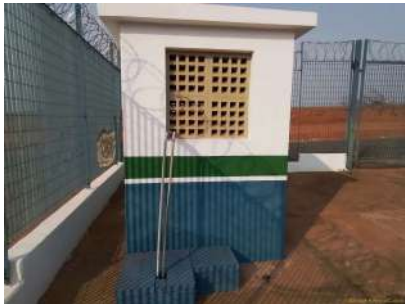
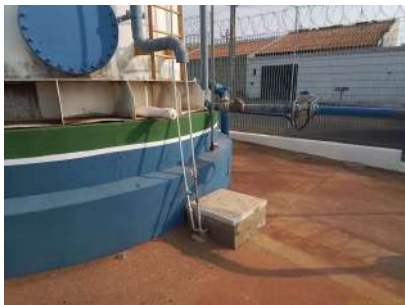
Segundo o funcionário da SAEC, há fluoretação e cloração, porém ele não estava com a chave para abrir a casa de química.

Foto 1 - Vista geral da casa de química.

Foto 2 - Tubulação de aplicação dos produtos químicos na casa de química.

Foto 3 - Tubulação de aplicação dos produtos químicos no reservatório.

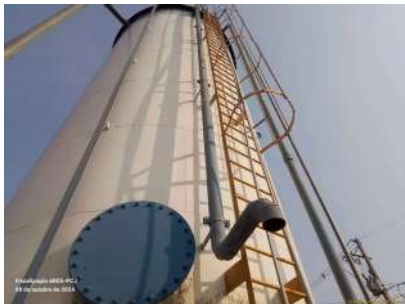
Foto 1 - Tubo extravasor do reservatório.

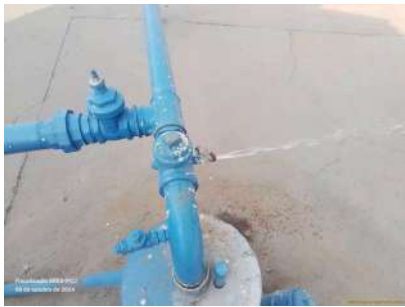
Foto 1 - Torneira para tomada de água bruta.

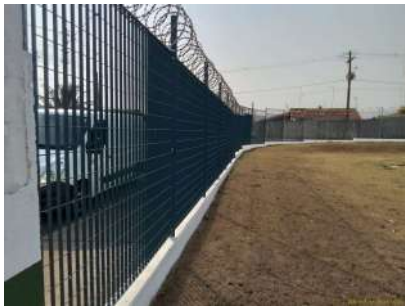
Foto 1 - Local cercado com grades.

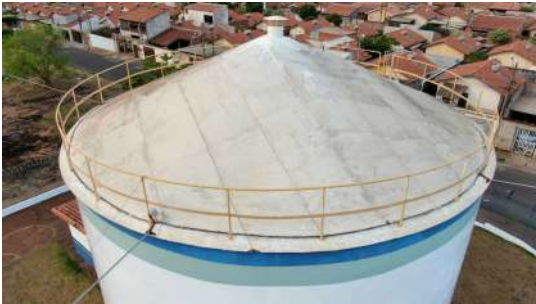
Foto 2 - Guarda-corpos no topo do reservatório.

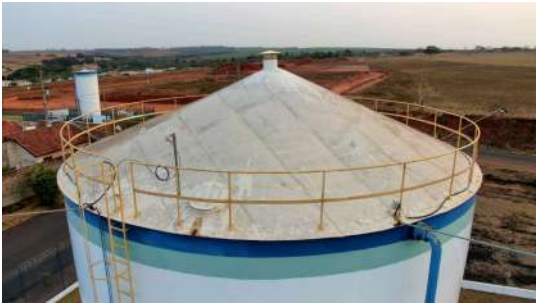
Foto 3 - Guarda-corpos no topo do reservatório.

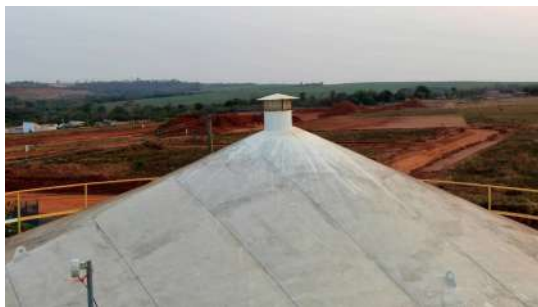
**Foto 1** - Tubulação de ventilação com tela de proteção.

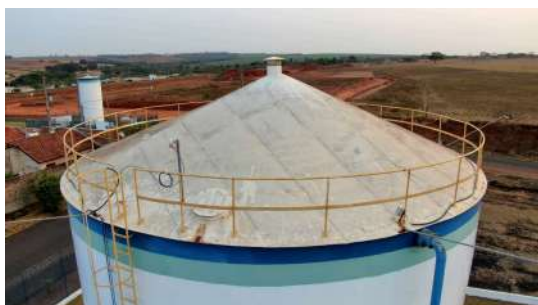
**Foto 1** - Tampa de inspeção do reservatório.

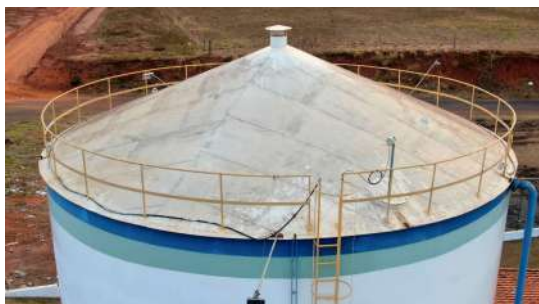
**Foto 1** - Tubulação de ventilação do reservatório.

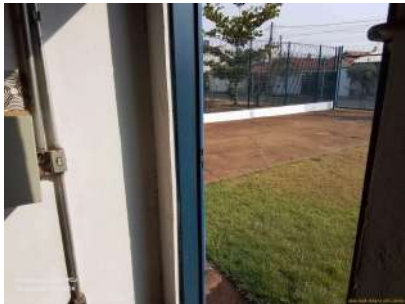
Foto 1 - Elevatória se encontra no interior de prédio em alvenaria em local cercado por grade.

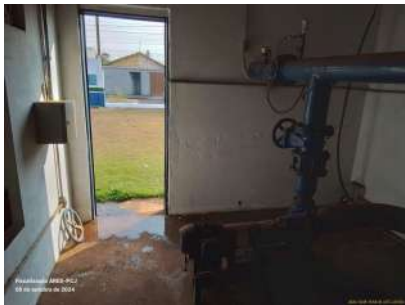
Foto 1 - Porta de acesso à EEA.

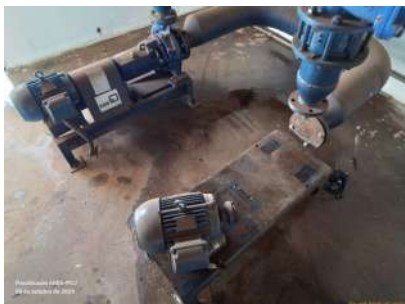
| [EEA-4.3] - Ausência de conjunto moto bomba reserva | Não Conforme |

Foto 1 - Bomba reserva em falta na EEA.

| [EEA-4.3] Observações | Providenciar bomba reserva na EEA. |

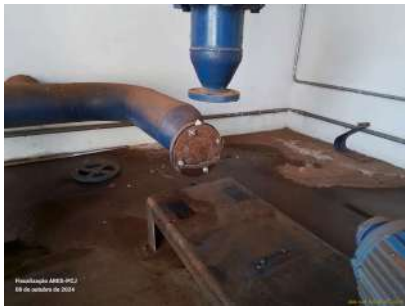
| [EEA-4.8] Observações | Registro da tubulação estava aberto, causando acúmulo de água no local. Após fechamento, fluxo de água foi interrompido. |

Foto 1 - Acúmulo de água no interior da EEA.

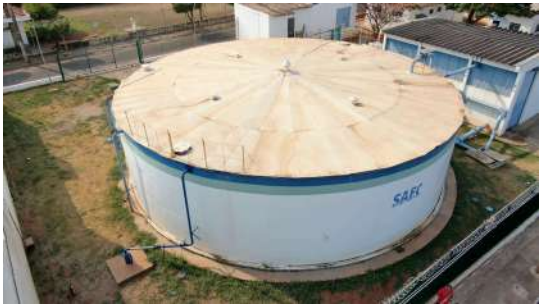
Guarda-corpo na escada e no entrono próximo das tampas de inspeção.

Foto 1 - Guarda-corpo do reservatório.

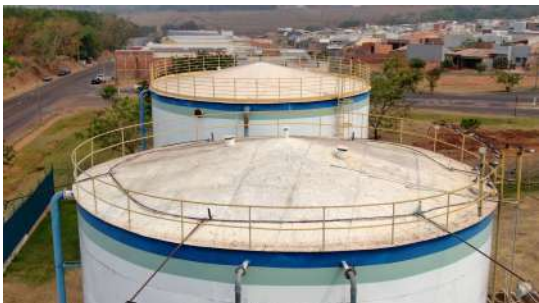
Não Conforme

Foto 1 - Tubulações de ventilação sem tela de proteção.

Instalar tela de proteção nas aberturas do reservatório.

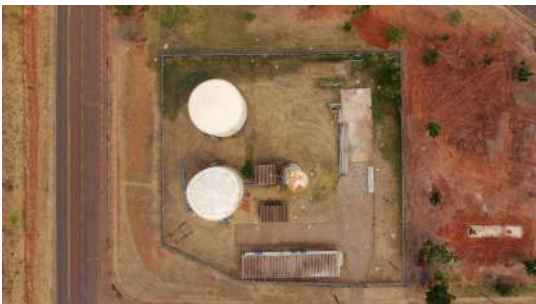
Foto 4 - Vista geral dos reservatórios.

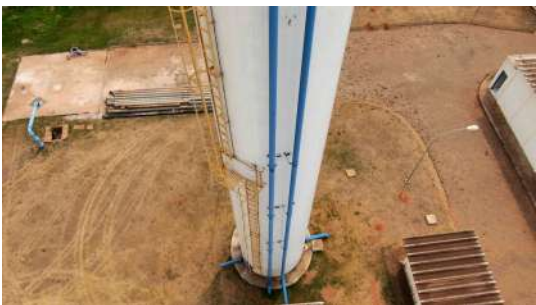
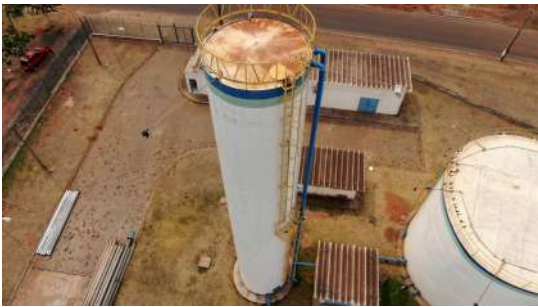
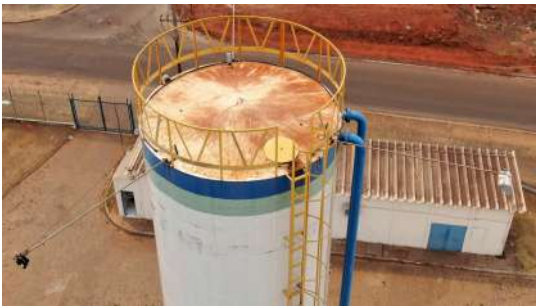
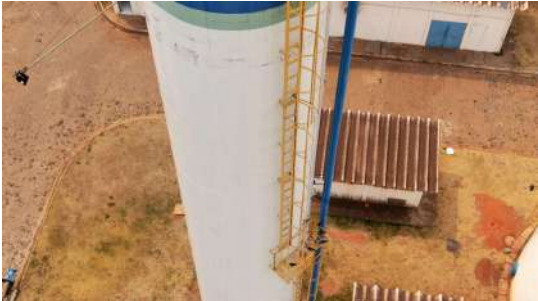
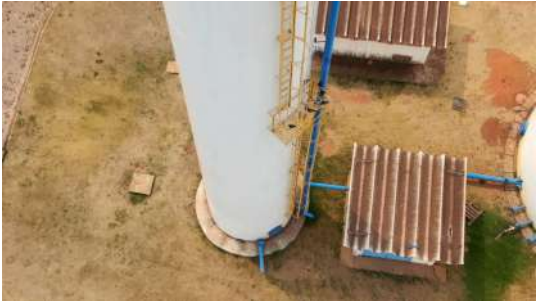
Fotos de [RES-6.4]

| [RES-6.4] - Existência de locais sem guarda-corpos ou escadas ou em situação inadequada | Conforme |

Foto 1 - Guarda-corpo do reservatório.

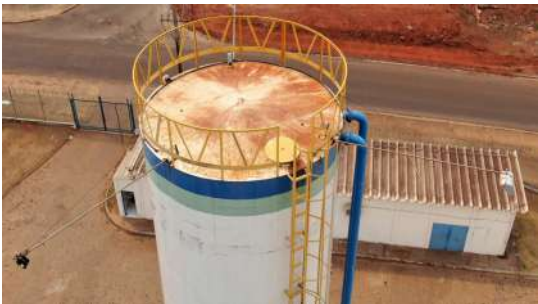
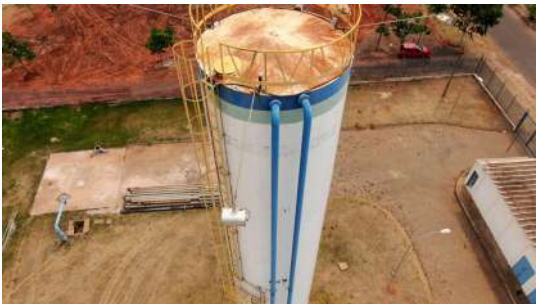
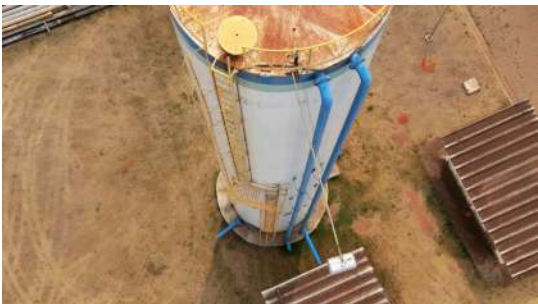
Fotos de [RES-6.10]

| [RES-6.10] - O reservatório não possui tampas de inspeção em boas condições | Conforme |

Foto 1 - Tampa de inspeção do reservatório.
