**Relatório de Fiscalização 237/2024**

**RELATÓRIO DE FISCALIZAÇÃO TÉCNICA DOS SISTEMAS DE ÁGUA E ESGOTO DO MUNICÍPIO DE CATANDUVA**

PRESTADOR: SAEC – Superintendência de Água e Esgoto de Catanduva

Verificação de Não Conformidades presencial e com auxílio de drone

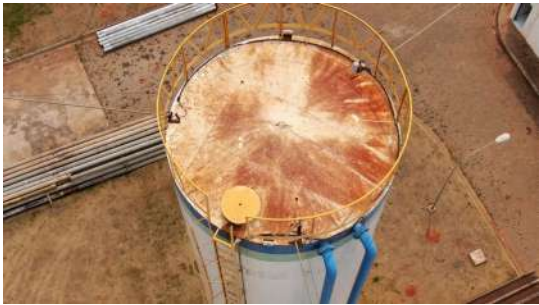
Fotos de [RES-6.14]

| [RES-6.14] - Ausência de manutenção, limpeza, conservação e segurança | Não Conforme |

Foto 1 - Oxidação da estrutura metálica.

| [RES-6.14] Observações | Realizar pintura de proteção contra oxidação no topo. |

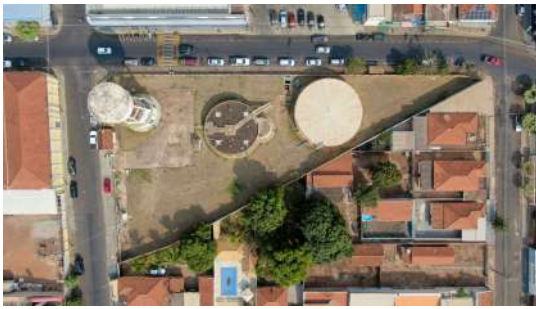
| [RES-6.0] Observações | Local com 3 reservatórios, sendo 1 apoiado metálico, 1 apoiado de concreto e 1 elevado de concreto. |

**Foto 1** - Vista geral dos reservatórios. Apoiado metálico à direita, apoiado de concreto ao centro e elevado de concreto à esquerda.

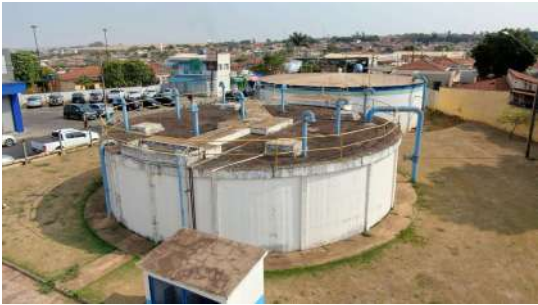
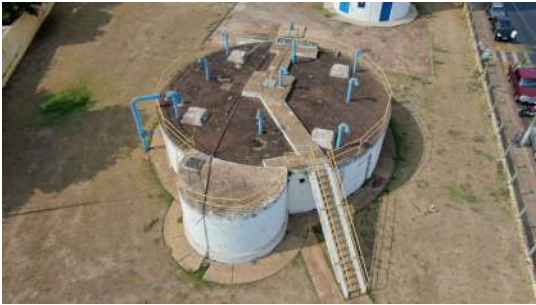
Fotos de [RES-6.4]

[RES-6.4] - Existência de locais sem guarda-corpos ou escadas ou em situação inadequada

Foto 1 - Guarda-corpo do reservatório.

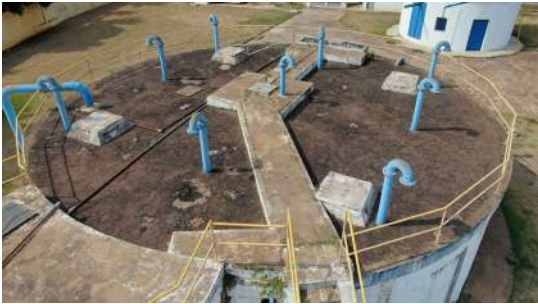
Fotos de [RES-6.9]

Não foi possível identificar apenas com as imagens do drone.

Foto 1 - Tubulações de respiro.

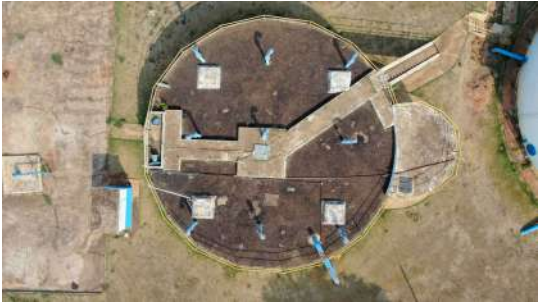
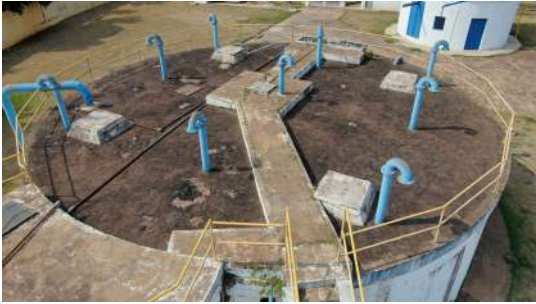
Fotos de [RES-6.10]

[RES-6.10] - O reservatório não possui tampas de inspeção em boas condições

Foto 1 - Tampa de inspeção no centro.

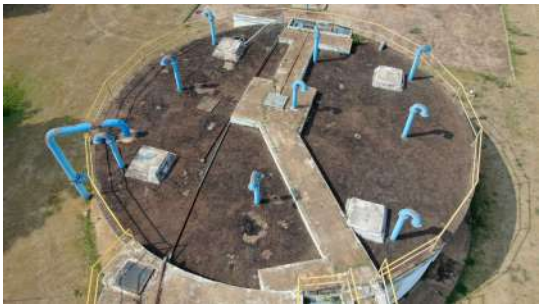
Fotos de [RES-6.13]

[RES-6.13] - Reservatório sem tubulação de ventilação

Foto 1 - Tubulações de ventilação.

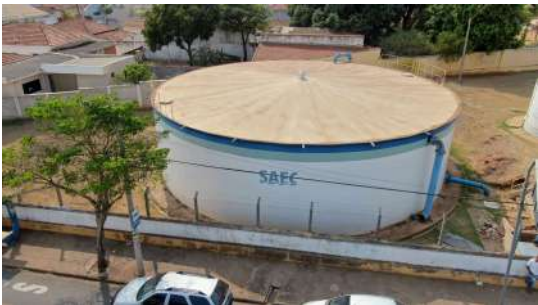
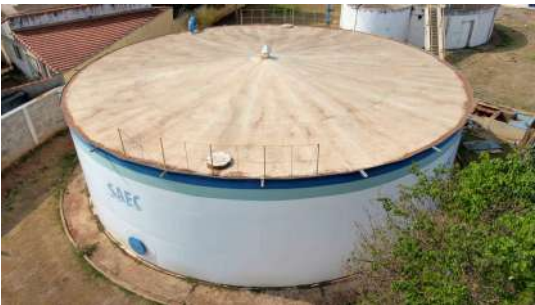
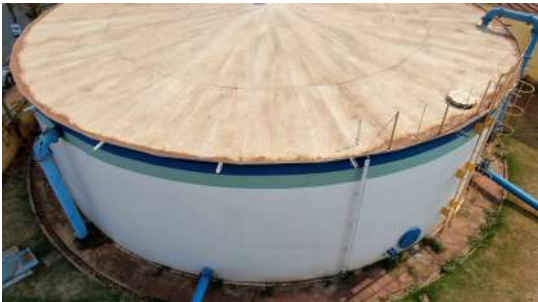
Fotos de [RES-6.4]

Guarda-corpo na escada e no entorno próximo das tampas de inspeção.

Foto 1 - Guarda-corpo do reservatório.

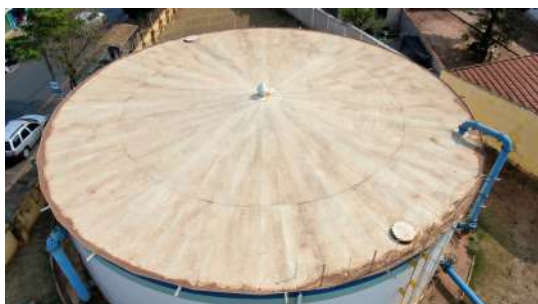
**[RES-6.9] - Inexistência de telas de proteção contra entrada de insetos e pequenos animais nas tubulações de ventilação****Conforme****Fotos de [RES-6.9]**

**Foto 1** - Tubulações de ventilação.

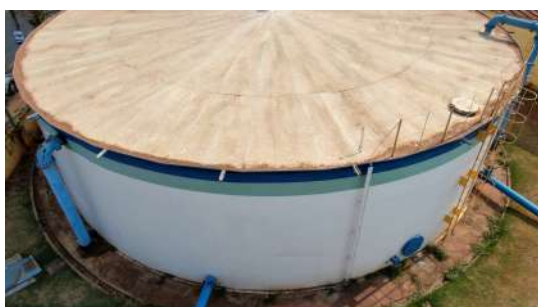
**[RES-6.10] - O reservatório não possui tampas de inspeção em boas condições****N/A****Fotos de [RES-6.10]**

**Foto 1** - Tampa de inspeção do reservatório.

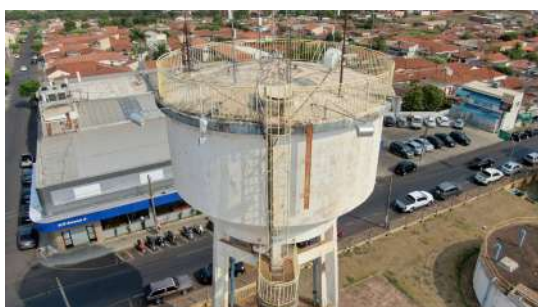
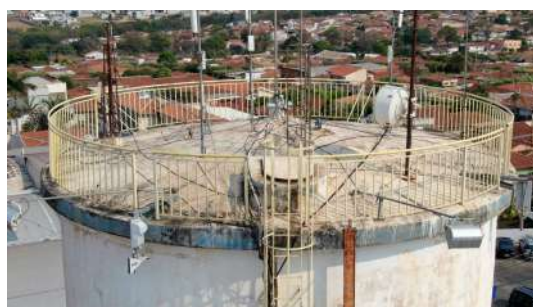
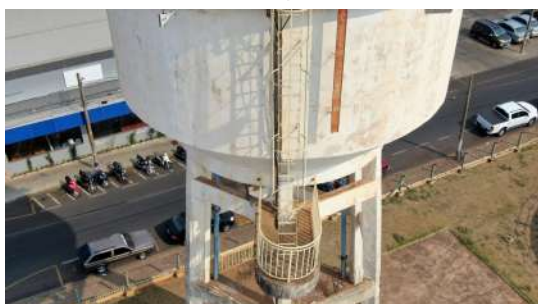
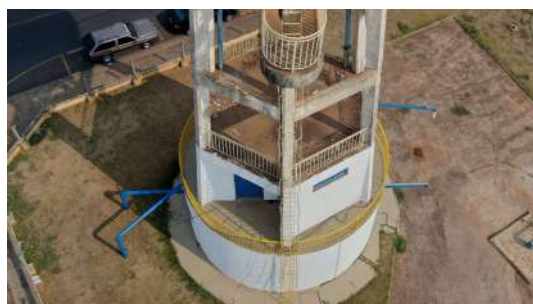
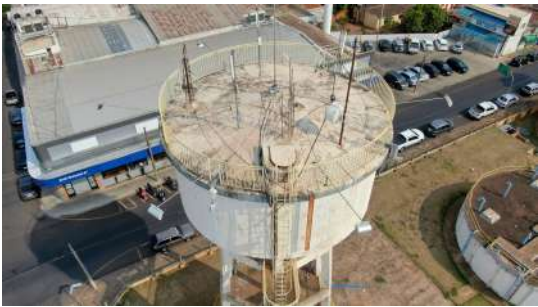
**Foto 1** - Guarda-corpo do reservatório.

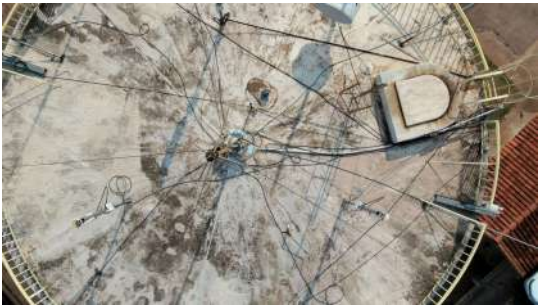
Foto 1 - Captor Franklin no topo do reservatório.

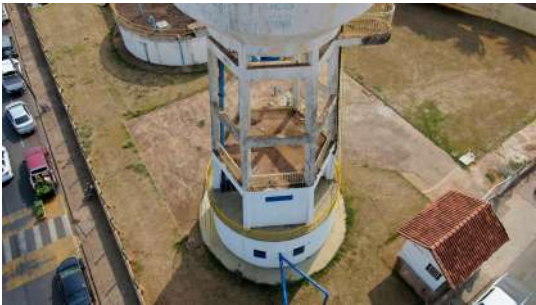
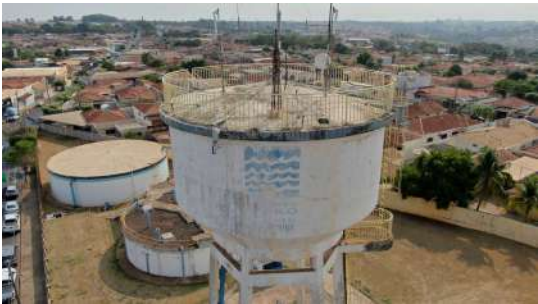
Foto 2 - Condutor de descarga descendo pelo reservatório.

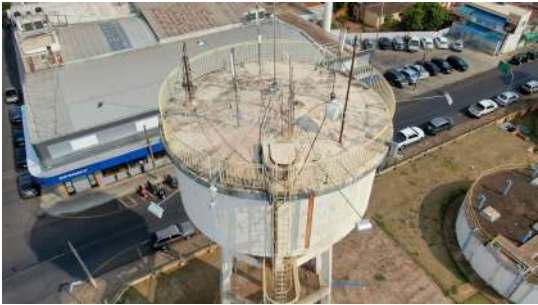
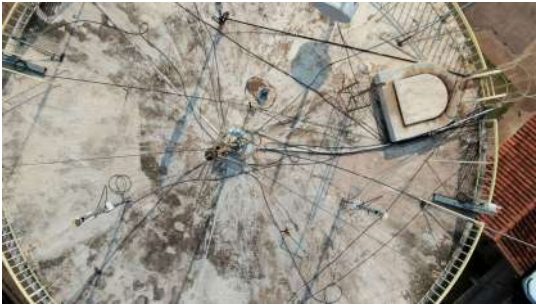
Foto 1 - Tapa de inspeção.

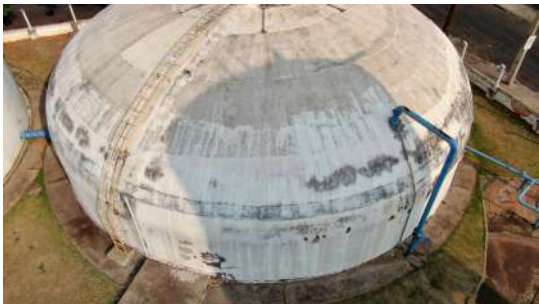
Foto 1 - Escada de acesso ao topo sem guarda-corpo.

Instalar guarda-corpo de proteção na escada de acesso.

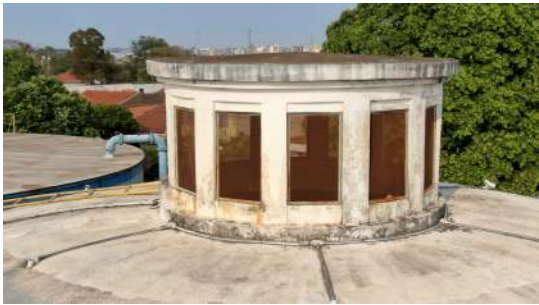
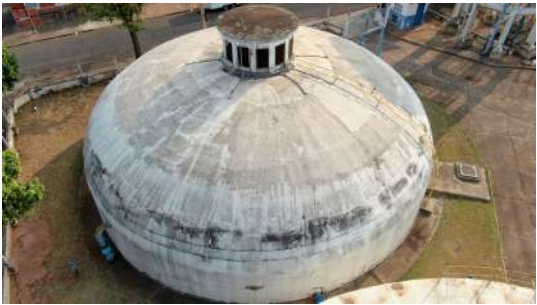
Foto 1 - Sistema de respiro com tela de proteção.

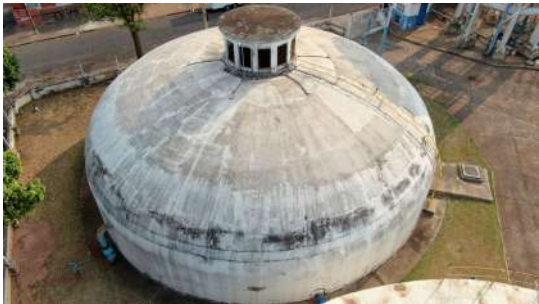
Foto 1 - Tampa de inspeção junto ao sistema de respiro.

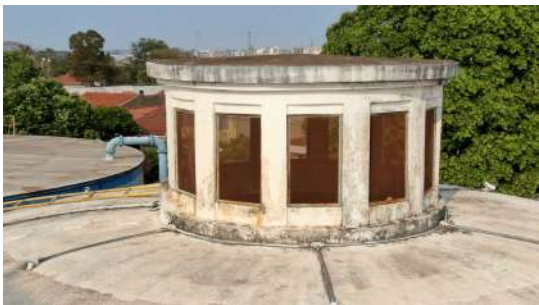
Foto 1 - Sistema de ventilação.

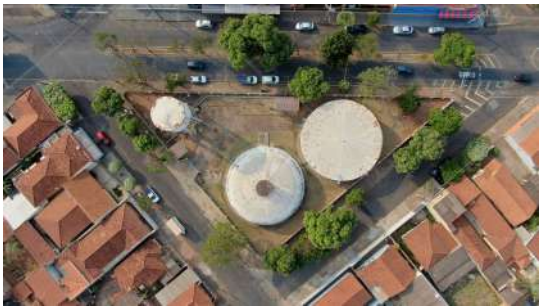
**Foto 1** - Vista geral dos reservatórios. Apoiado metálico à direita, semienterrado de concreto ao centro e elevado metálico à esquerda.

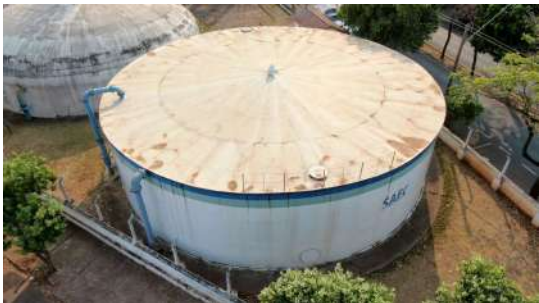
Guarda-corpo na escada e no entorno próximo das tampas de inspeção.

**Foto 1** - Guarda-corpo do reservatório.

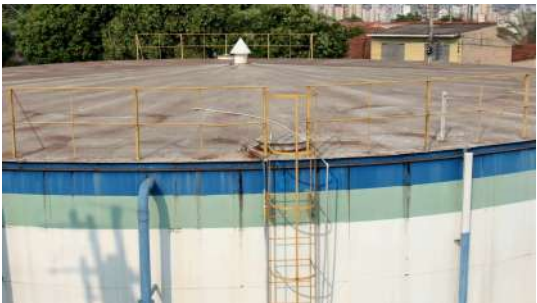
**Foto 2** - Guarda-corpo do reservatório.

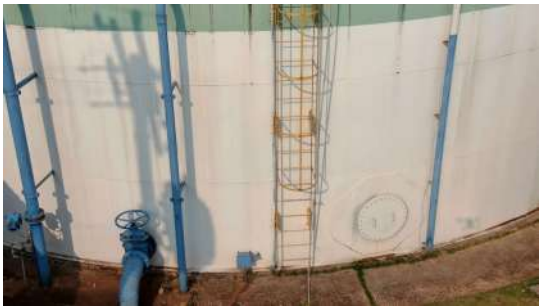
Foto 3 - Guarda-corpo do reservatório.

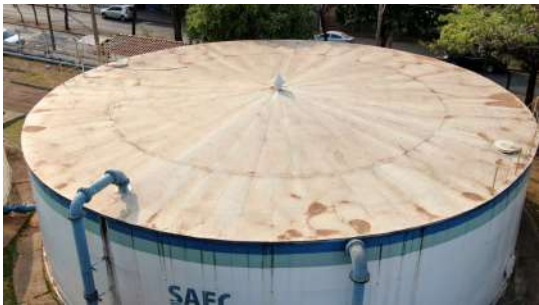
Foto 1 - Tubulação de respiro.

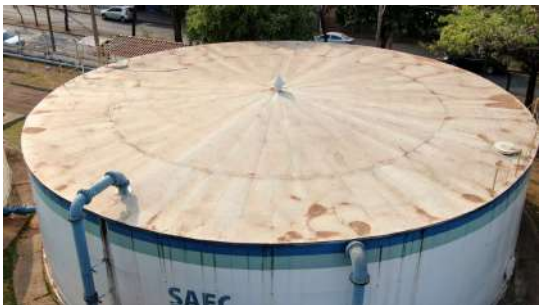
Foto 1 - Tampas de inspeção.

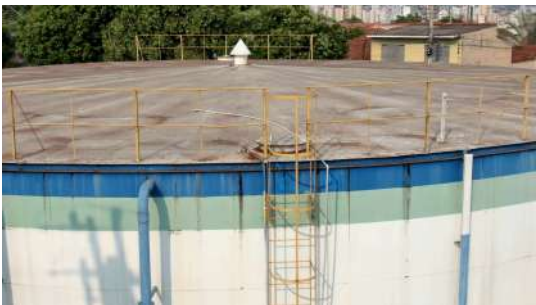
Foto 2 - Tampa de inspeção.

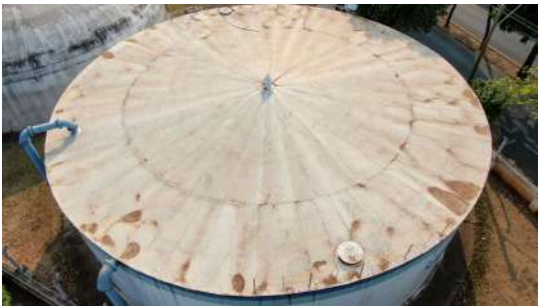
Foto 3 - Tampa de inspeção.

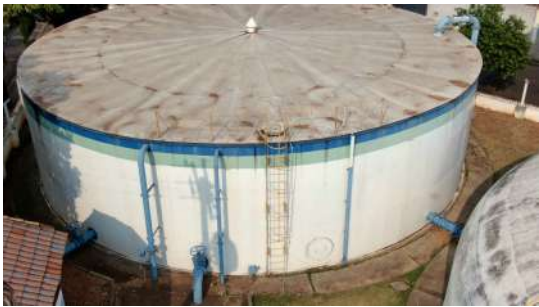
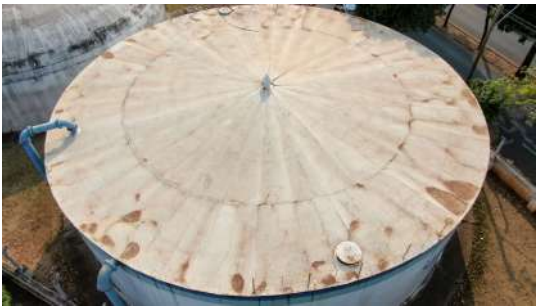
Foto 1 - Tubulações de ventilação.

Foto 2 - Tubulações de ventilação.

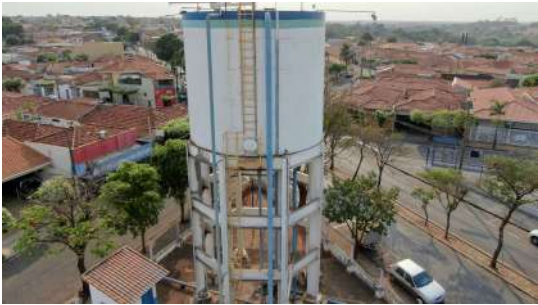
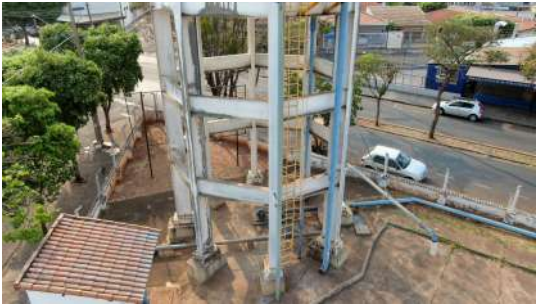
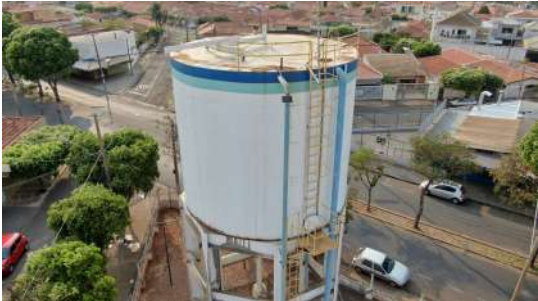
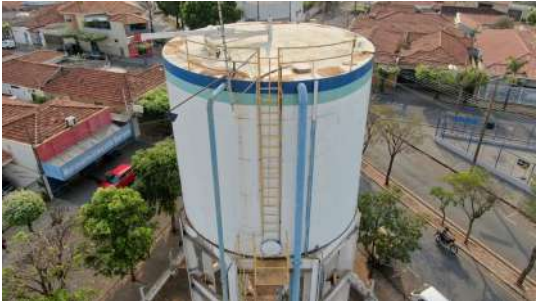
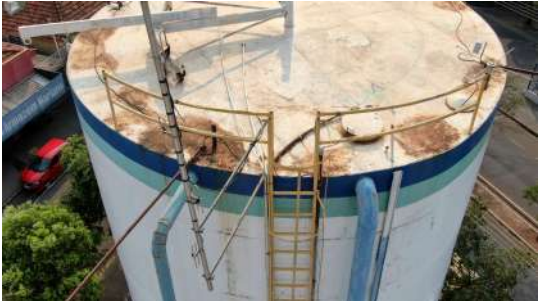
Foto 1 - Guarda-corpo do reservatório.

Foto 2 - Guarda-corpo do reservatório.

Foto 3 - Guarda-corpo do reservatório.

Foto 4 - Guarda-corpo do reservatório.

Foto 5 - Guarda-corpo do reservatório.

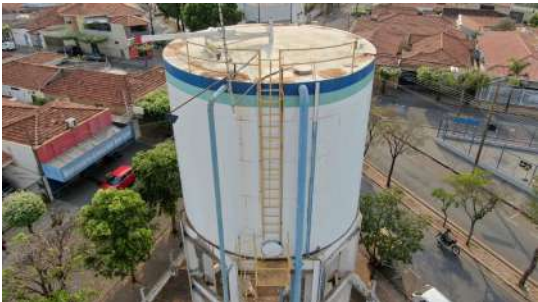
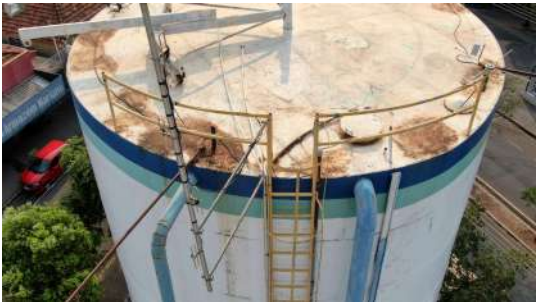
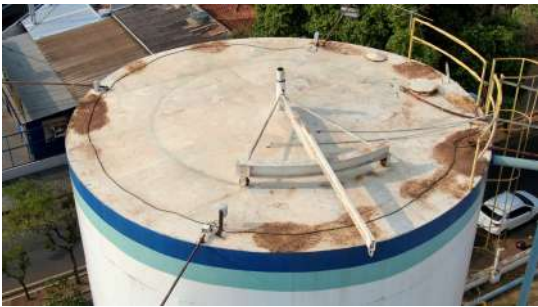
Foto 1 - Tampa de inspeção.

Foto 2 - Tampa de inspeção.

Foto 3 - Tampa de inspeção.

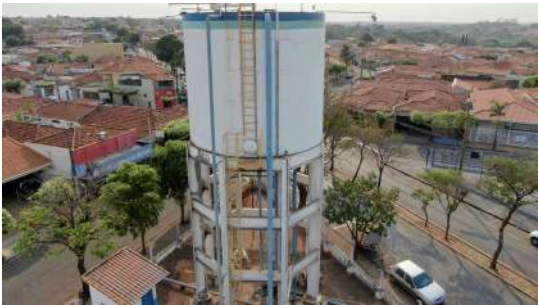
Foto 1 - Tubo extravasor do reservatório.

Foto 2 - Tubo extravasor do reservatório.

Foto 3 - Tubo extravasor do reservatório.
