Relatório de Fiscalização 239/2024

RELATÓRIO DE FISCALIZAÇÃO TÉCNICA DOS SISTEMAS DE ABASTECIMENTO DE ÁGUA E ESGOTAMENTO SANITÁRIO DO MUNICÍPIO DE

MOGI GUAÇU.

Relatório de Fiscalização Programada – Investimentos da Revisão Tarifária

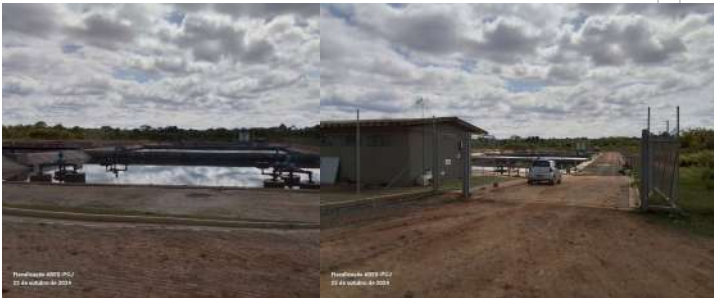
Foto 1 - Vista dos tanques A da etapa 1.      Foto 2 - Vista de entrada da ETE.

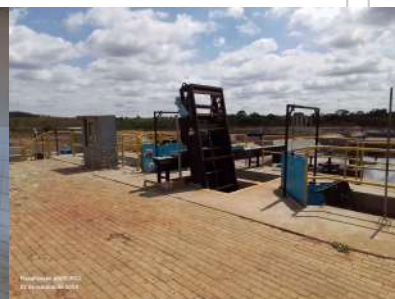
Foto 11 - Vista do tratamento preliminar reformado.

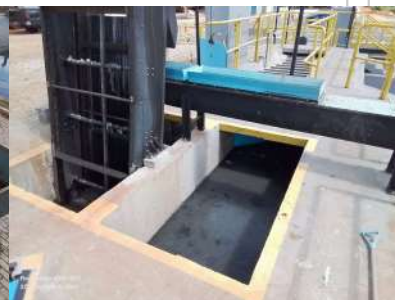
Foto 15 - Local de instalação de segunda grade fina mecanizada em paralelo (etapa 2).

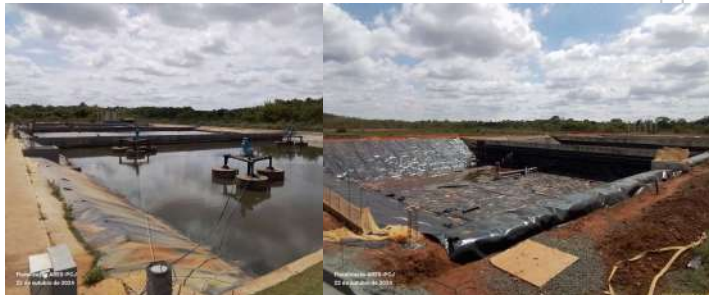
Foto 22 - Vista da unidade de tratamento A (etapa 1).

Foto 23 - Vista da unidade de tratamento 2 em construção (etapa 2).

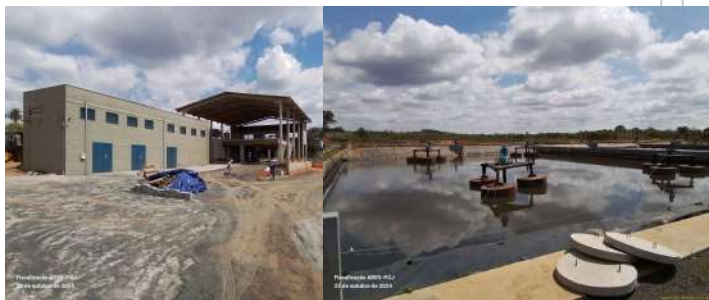
Foto 24 - Vista da casa de força e painéis elétricos de operação e galpão de tratamento de lodo ao fundo.

Foto 25 - Vista do tanque de aeração 3A com 4 aeradores. Funciona 3 horas como aeração e 3 horas como decantador.

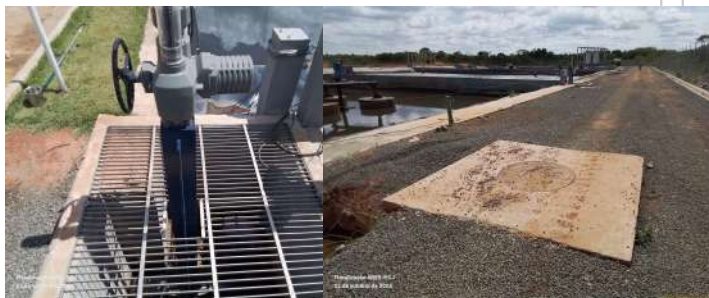
Foto 26 - Primeira válvula automática de saída do tanque 3A.

Foto 27 - EEE subterrânea de descarte de lodo do tanque 3A.

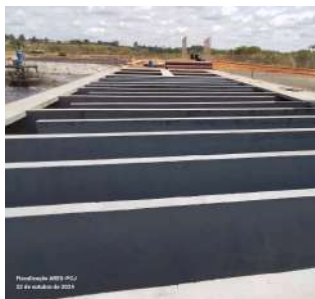
Foto 36 - Vista do tanque de contato da unidade A (etapa 1).

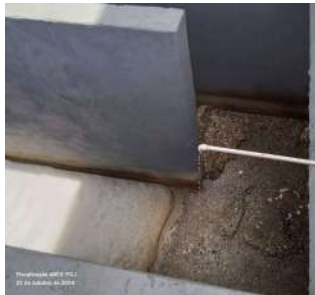
Foto 38 - Material flutuante acumulado no tanque de contato A.

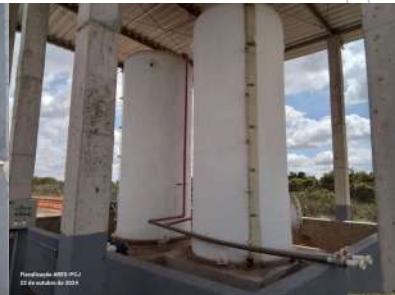
Foto 39 - Tanques de hipoclorito da unidade A (etapa 1).

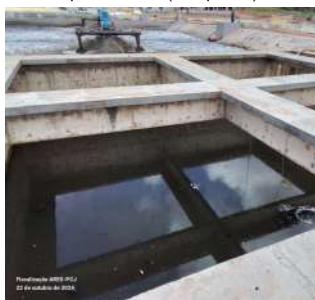
Foto 42 - Tanque de aeração final da unidade A com agitador em manutenção (etapa 1).

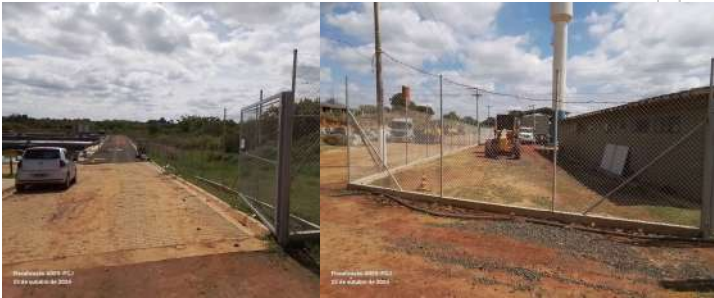
[ETE-8.1] - A área não está devidamente cercada

Foto 1 - Portão de acesso.

Foto 2 - Cercamento com  
alambrado.

Área  
cercada com  
alambrado.

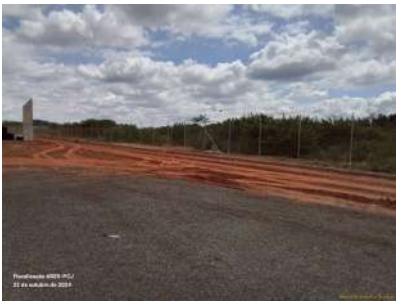
Foto 3 - Cercamento com alambrado.

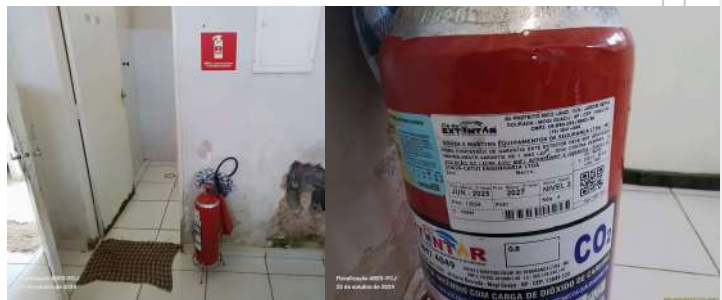
**[ETE-8.9] - Ausência de extintor de incêndio**

Foto 1 - Extintor no setor administrativo.

Foto 2 - Manutenção realizada em junho/24.

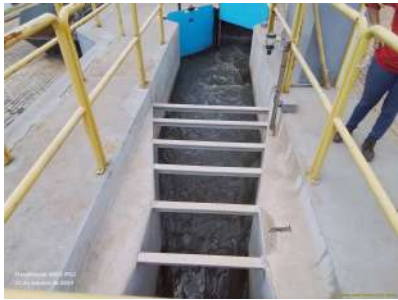
Foto 5 - Calha Parshall com sensor aguardando calibração.

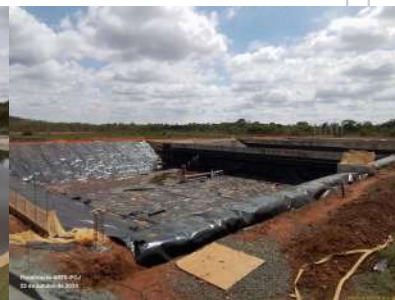
Foto 23 - Vista da unidade de tratamento 2 em construção (etapa 2).

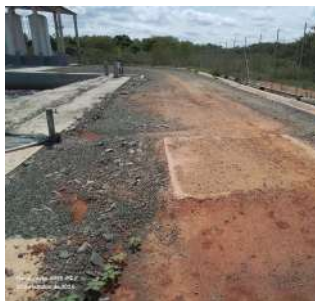
Foto 34 - EEE subterrânea de descarte de lodo do tanque 1A.

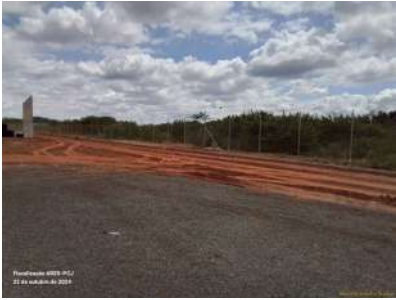
Foto 3 - Cercamento com alambrado.

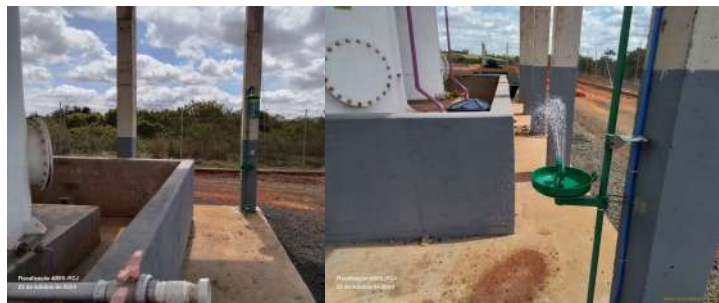
Foto 1 - Chuveiro de emergência junto aos tanques de hipoclorito.

Foto 2 - Funcionamento do chuveiro.

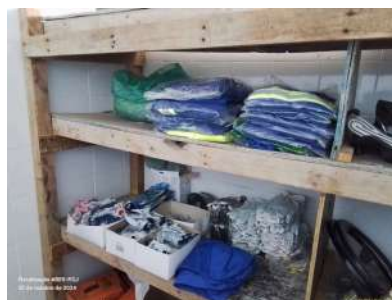
Foto 1 - EPIs de uso na obra e operação.

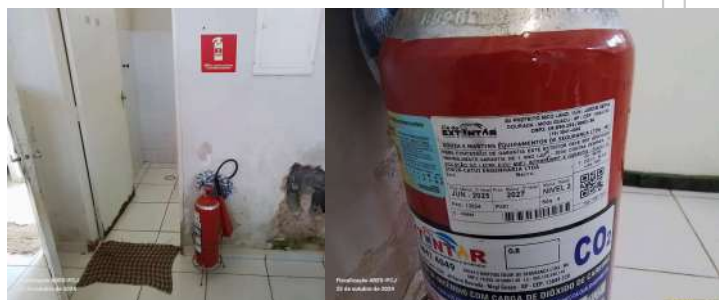
Foto 1 - Extintor no setor administrativo.

Foto 2 - Manutenção realizada em junho/24.

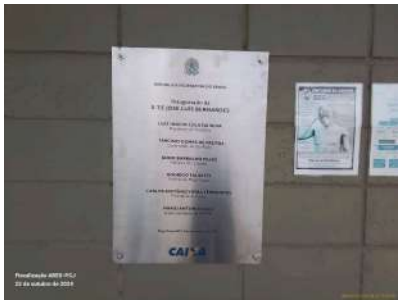
Foto 1 - Placa de identificação do local.

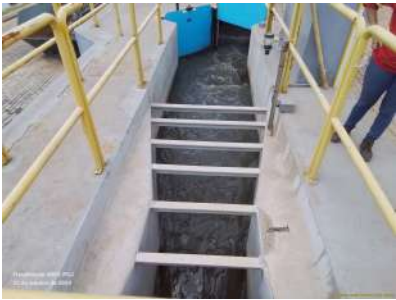
| [ETE-8.28] Observações | A vazão é registrada apenas na entrada com auxílio de régua. O sensor automático está aguardando a calibração do equipamento no início de novembro. |

Foto 5 - Calha Parshall com sensor aguardando calibração.

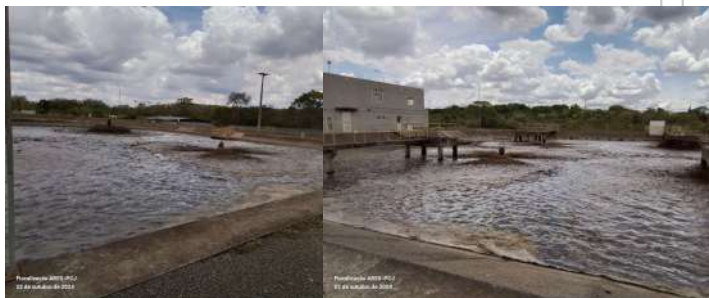
Foto 3 - Vista do aerador operando no tanque 2.

Foto 4 - Vista de dois aeradores no tanque 1.

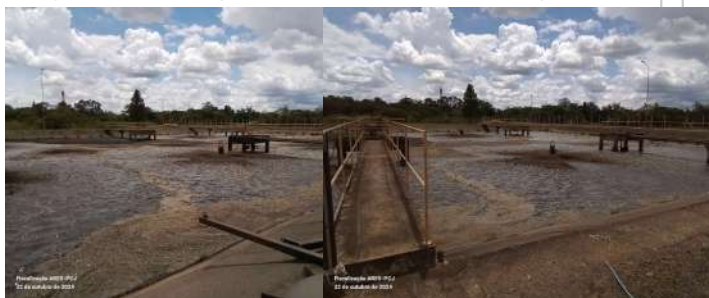
Foto 5 - Vista de um aerador no tanque 1.

Foto 6 - Vista de dois aeradores no tanque 1.

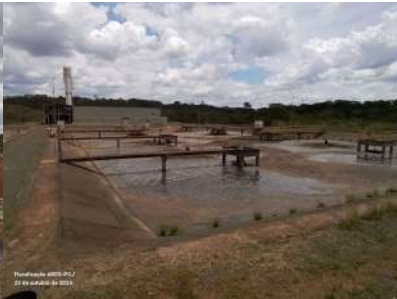
Foto 12 - Vista do tanque 1.

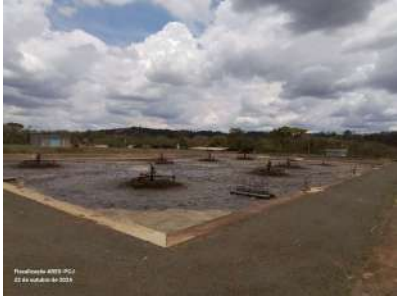
Foto 13 - Vista do tanque 2.

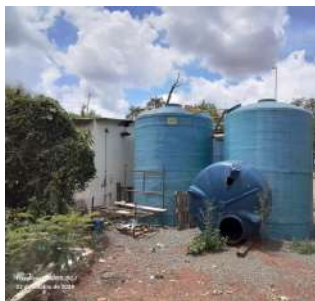
Foto 1 - Vista dos tanques complementares instalados.

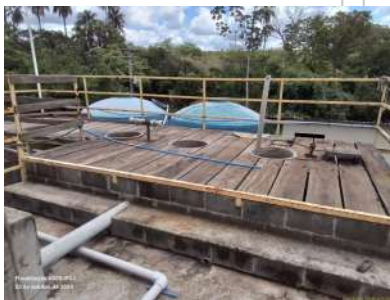
Foto 10 - Sequência de 3 tanques anaeróbios (conjunto 1).

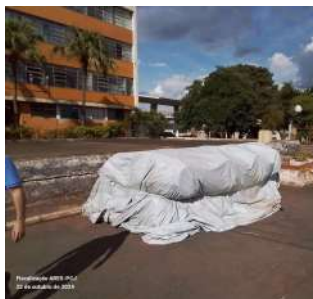
Foram adquiridos os quatro conjuntos conforme previsto e estocados na ETA. Aguardando a instalação. Prestador forneceu as notas fiscais de aquisição dos equipamentos.

Foto 1 - Conjuntos esticados na ETA para instalação.

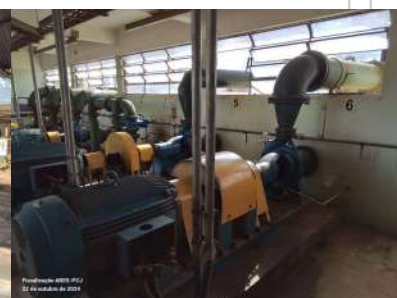
Foto 9 - EEA Zaniboni com capacidade atual de 500 m³/h. Com a nova bomba

aumentará para 1000 m³/h.  
A atual bomba tem muitos  
reparos.

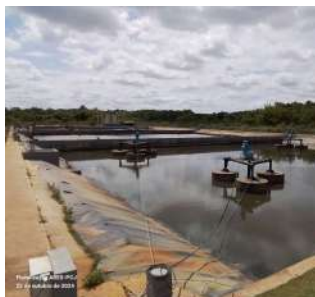
Foto 22 - Vista da unidade de tratamento A (etapa 1).

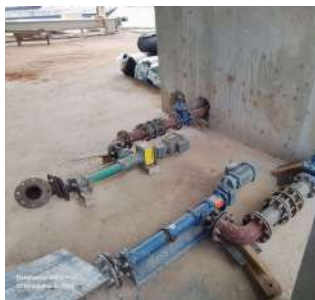
Foto 61 - Futuro sistema de recalque lodo do tanque de chegada para centrífuga.

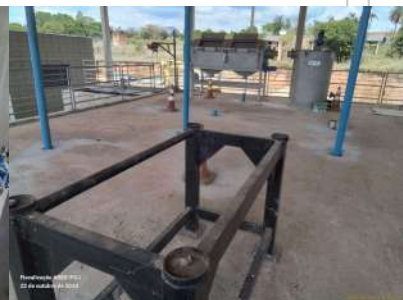
Foto 62 - Suporte de espera para a centrífuga 1.

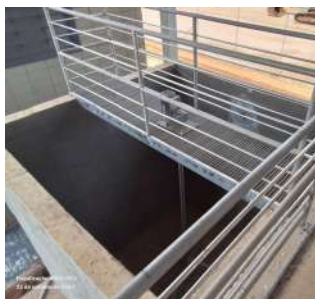
Foto 64 - Tanque de chegada de lodo da unidade A.

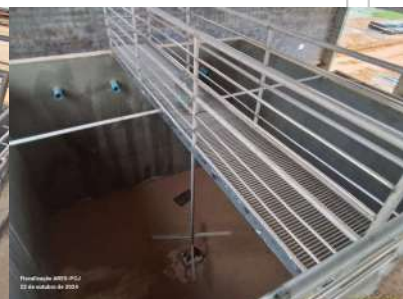
Foto 65 - Tanque de chegada de lodo da unidade B.

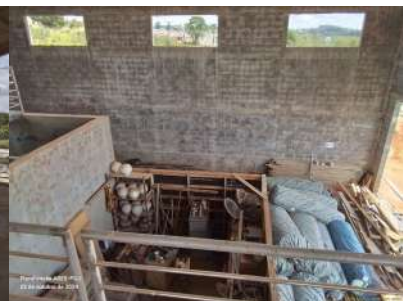
Foto 67 - Futura área de depósito.

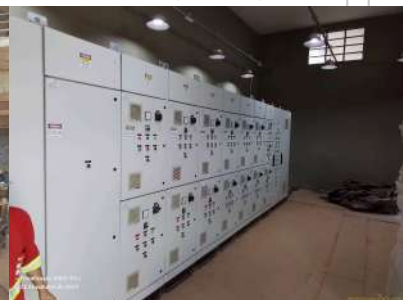
Foto 72 - Painéis elétricos da unidade A (1 etapa).

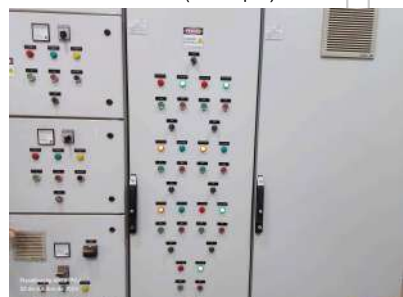
Foto 73 - Controle das válvulas da unidade A (1 etapa).

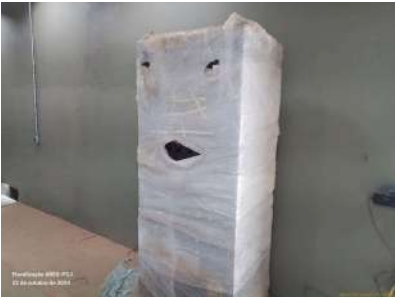
Foto 74 - Painel de controle  
polímero (etapa 2).

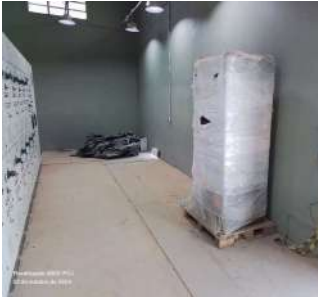
Foto 75 - Local instalação  
dos painéis de controle da  
unidade B (etapa 2).

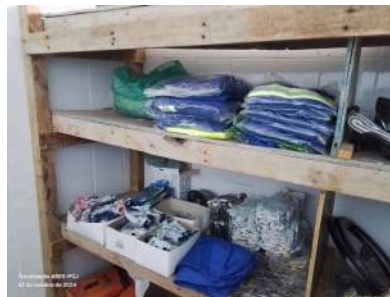
Foto 1 - EPIs de uso na obra e operação.

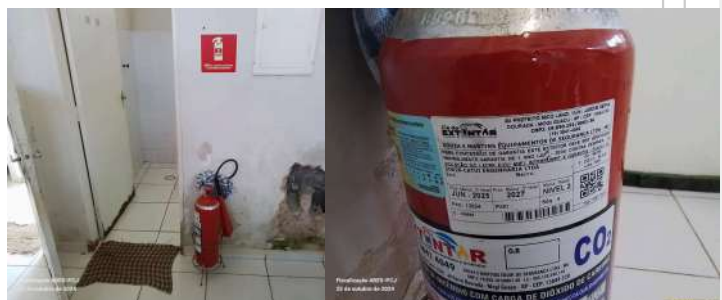
Foto 1 - Extintor no setor administrativo.

Foto 2 - Manutenção realizada em junho/24.

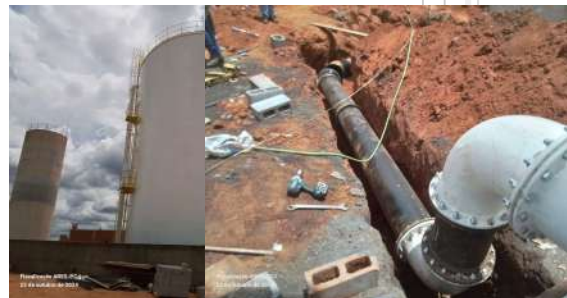
Foto 1 - Vista geral do reservatório.

Foto 2 - Instalação da adutora.

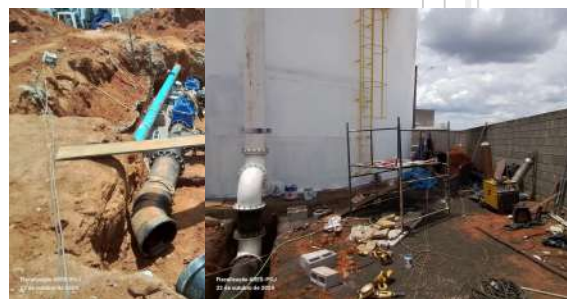
Foto 3 - Instalação da adutora.

Foto 4 - Vista geral do reservatório.

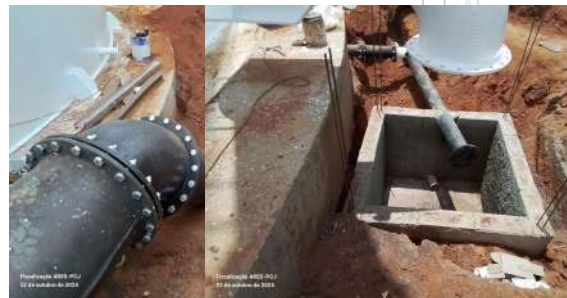
Foto 5 - Instalação da adutora.

Foto 6 - Saída do extravasor.

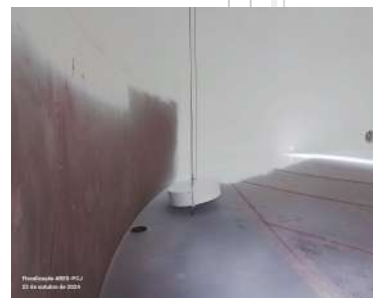
Foto 7 - Parede do interior em acabamento final.

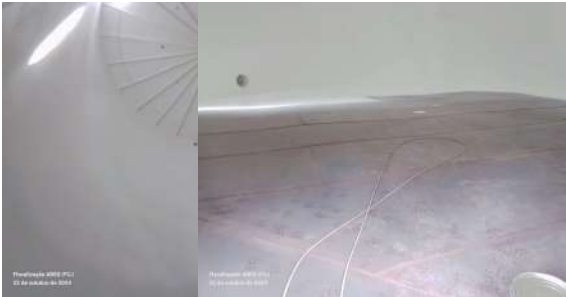
Foto 8 - Teto do interior em acabamento final. Foto 9 - Fundo do interior em acabamento final.

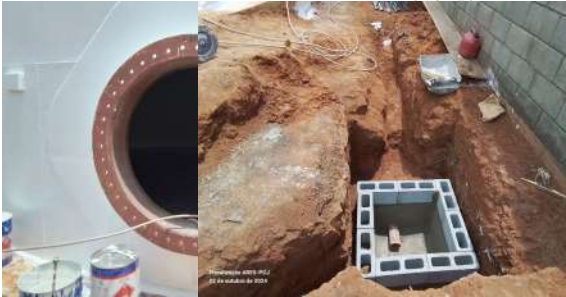
Foto 10 - Escotilha de acesso inferior. Foto 11 - Caixas de passagem.

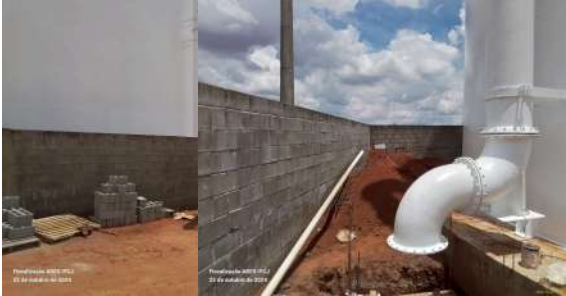
Foto 1 - Muro de alvenaria. Foto 2 - Muro de alvenaria.

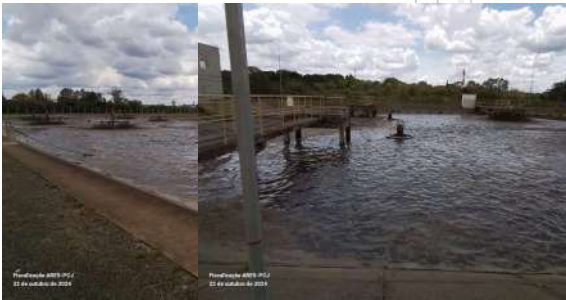
| [ETE-8.0] Observações | Foram adquiridos os seis aeradores, sendo: cinco aeradores no tanque 1 e um aerador no tanque 2. |

Foto 1 - Vista do aerador parado no tanque 2. Foto 2 - Vista de dois aeradores no tanque 1.

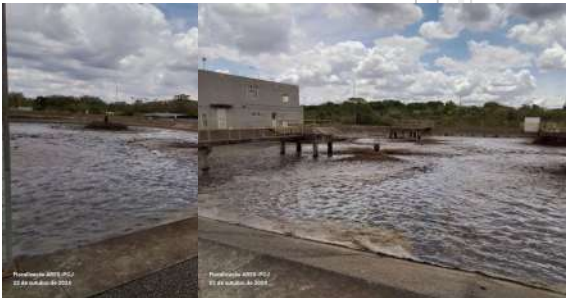
Foto 3 - Vista do aerador operando no tanque 2. Foto 4 - Vista de dois aeradores no tanque 1.

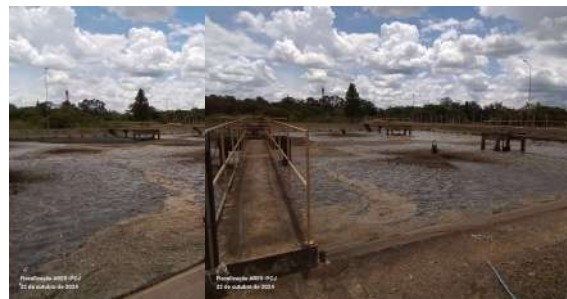
Foto 5 - Vista de um aerador no tanque 1.

Foto 6 - Vista de dois aeradores no tanque 1.

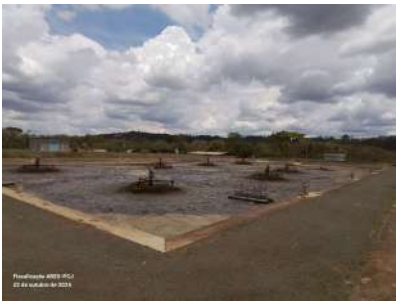
Foto 13 - Vista  
do tanque 2.

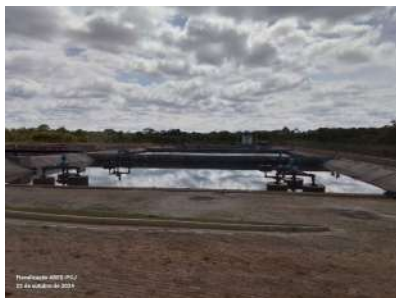
**Foto 1** - Vista dos tanques A da etapa 1.

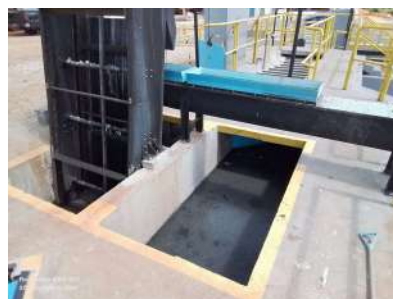
**Foto 15** - Local de instalação de segunda grade fina mecanizada em paralelo (etapa 2).

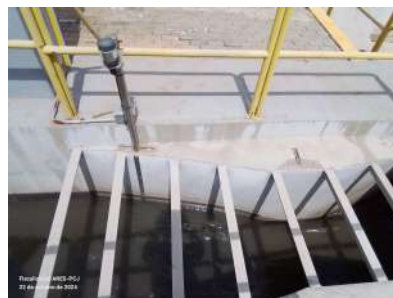
Foto 17 - Calha Parshall de entrada com medidor não operante.

**Foto 17** - Calha Parshall de entrada com medidor não operante.

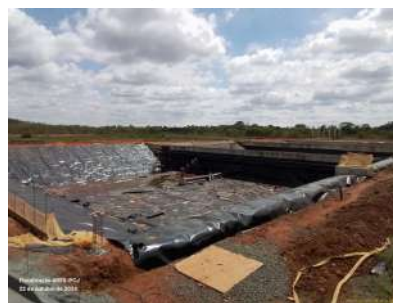
**Foto 23** - Vista da unidade de tratamento 2 em construção (etapa 2).

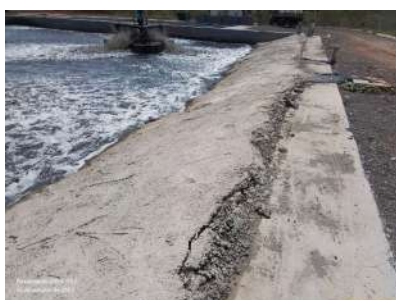
**Foto 32** - Concreto utilizado para segurar as lonas de revestimento nos três tanques da unidade A.

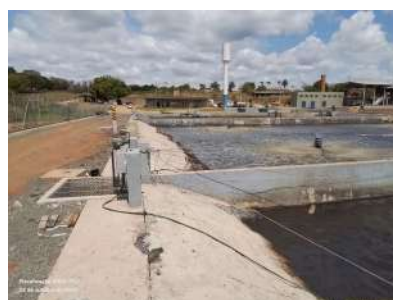
**Foto 33** - Concreto utilizado para segurar as lonas de revestimento nos três tanques da unidade A.

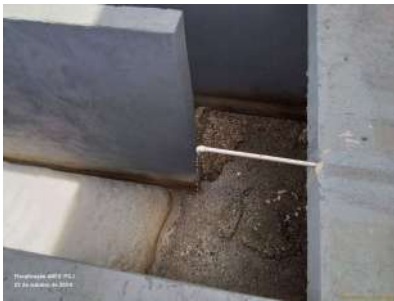
Foto 38 - Material flutuante acumulado no tanque de contato A.

**Foto 38** - Material flutuante acumulado no tanque de contato A.

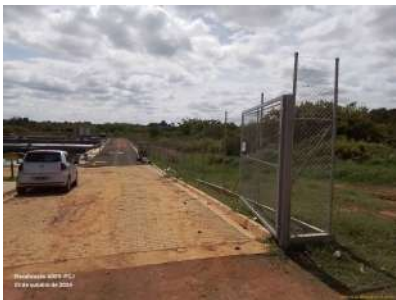
Foto 1 - Portão de acesso.

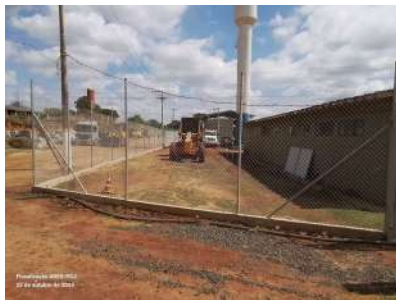
| [ETE-8.1] Observações | Área cercada com alambrado. |

Foto 2 - Cercamento com alambrado.

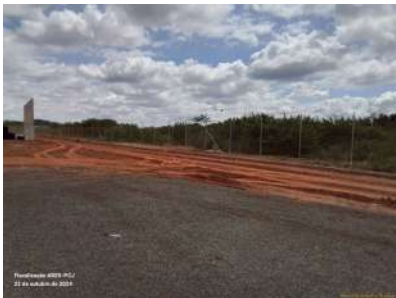
Foto 3 - Cercamento com alambrado.

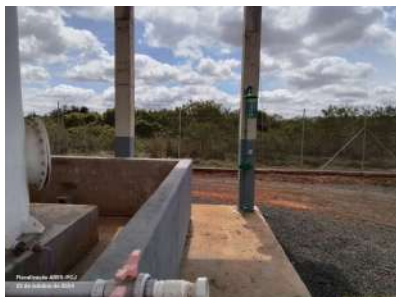
**Foto 1** - Chuveiro de emergência junto aos tanques de hipoclorito.

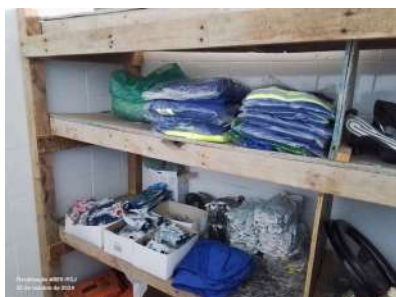
**Foto 1** - EPIs de uso na obra e operação.**[ETE-8.9] - Ausência de extintor de incêndio**

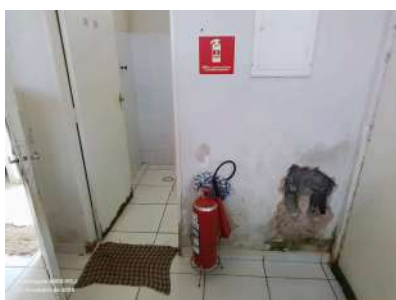
**Foto 1** - Extintor no setor administrativo.

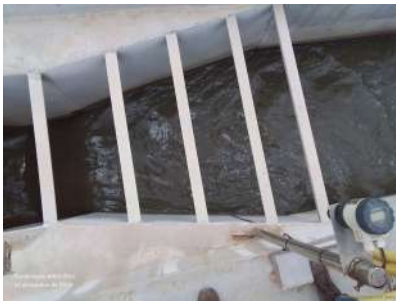
Foto 4 - Calha Parshall com graduação de nível para medição.

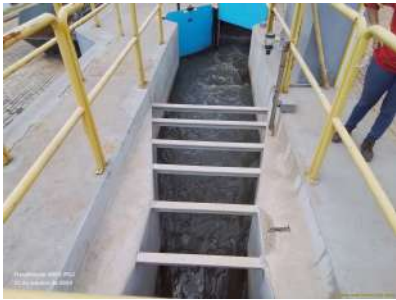
A vazão é registrada apenas na entrada com auxílio de régua. O sensor automático está aguardando a calibração do equipamento no início de novembro.

Foto 5 - Calha Parshall com sensor aguardando calibração.

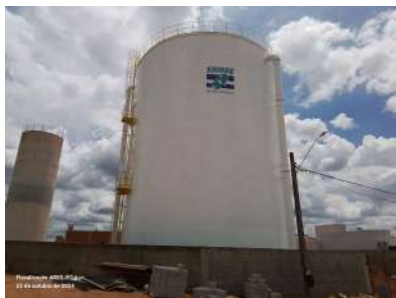
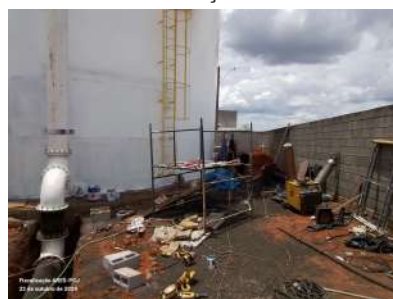
**Foto 1** - Vista geral do reservatório.

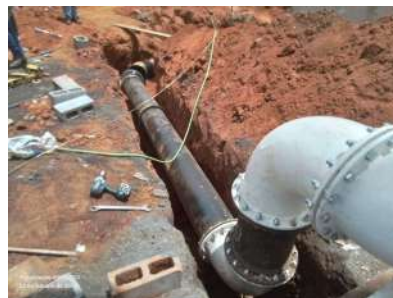
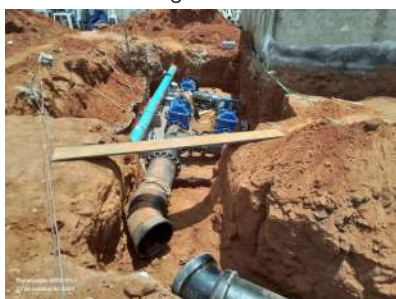
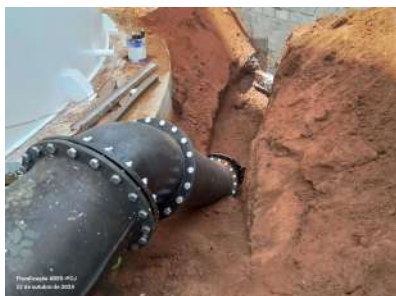
**Foto 2** - Instalação da adutora.

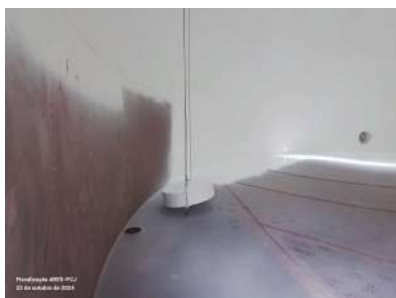
**Foto 7** - Parede do interior em acabamento final.

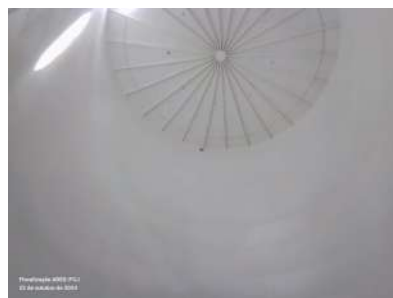
**Foto 8** - Teto do interior em acabamento final.

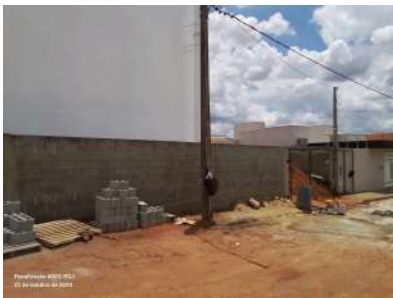
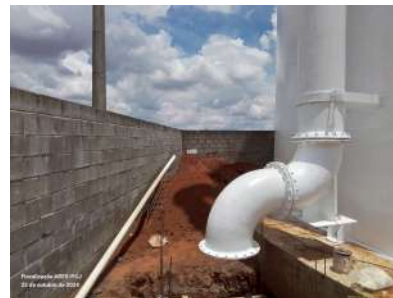
**Foto 1** - Muro de alvenaria.

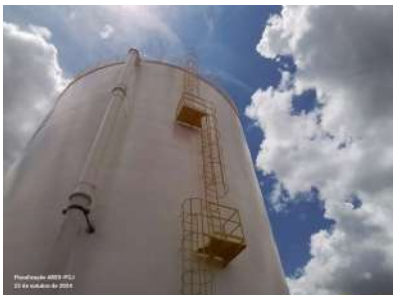
**Foto 1** - Guarda corpo do reservatório.

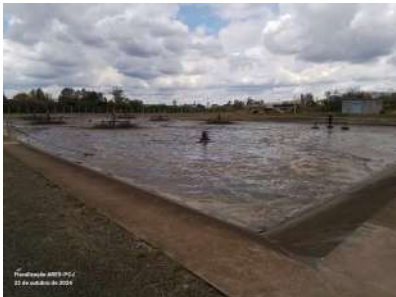
Foram adquiridos seis aeradores, sendo: cinco aeradores no tanque 1 e um aerador no tanque 2.

Foto 1 - Vista do aerador parado no tanque 2.

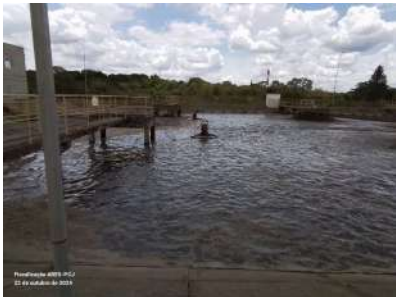
Foto 2 - Vista de dois aeradores no tanque 1.

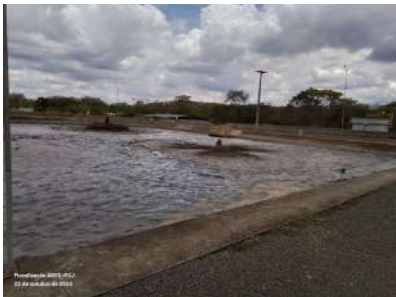
Foto 3 - Vista do aerador operando no tanque 2.

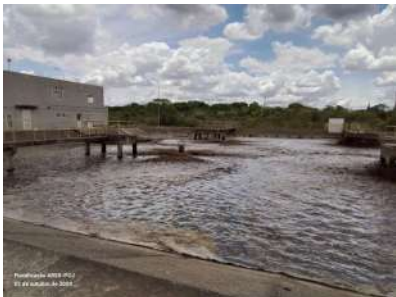
Foto 4 - Vista de dois aeradores no tanque 1.

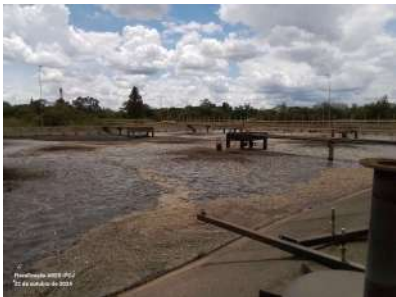
Foto 5 - Vista de um aerador no tanque 1.

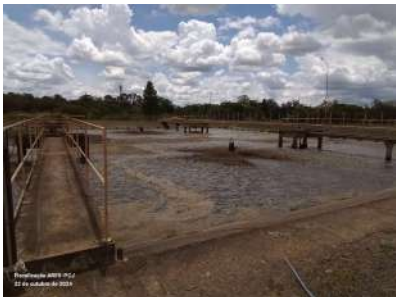
Foto 6 - Vista de dois aeradores no tanque 1.

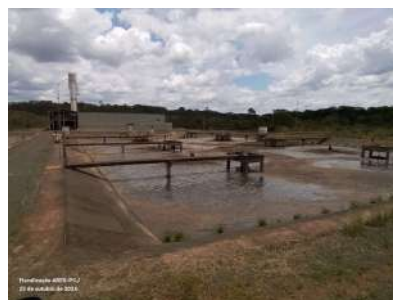
**Foto 12** - Vista do tanque 1.

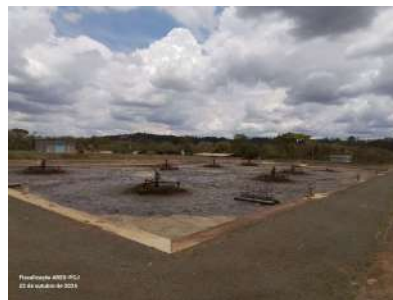
**Foto 13** - Vista do tanque 2.

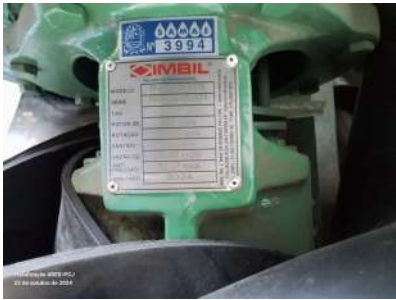
Foto 1 - Descrição da bomba.

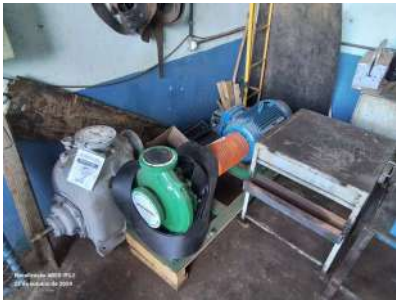
Foto 3 - Vista da bomba no estoque do almoxarifado do SAMAE na Av. Paulista, 387.

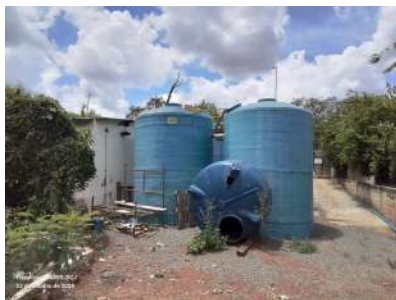
**Foto 1** - Vista dos tanques complementares instalados.

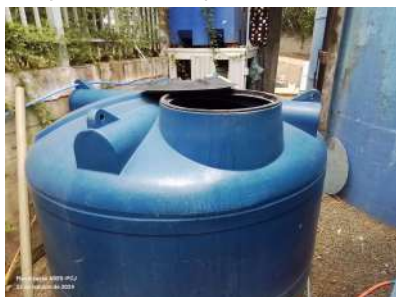
**Foto 5** - Tanque de organismos autóctones que consomem o lodo produzido. São aplicados no tanque de mistura.

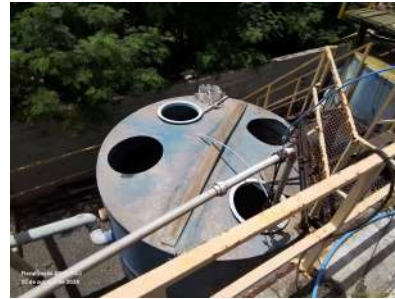
**Foto 12** - Tanque mistura que onde se aplica os organismos autóctones e manda pros dois tanques novos anaeróbios.

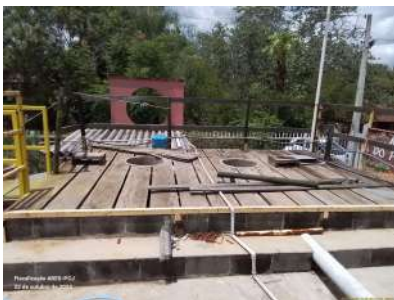
**Foto 15** - Sequência de 3 tanques anaeróbios (conjunto 2).

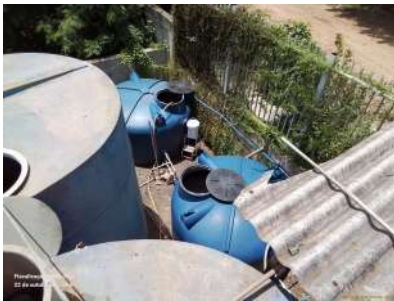
**Foto 17** - Vista dos tanques de organismos aplicados no sistema.

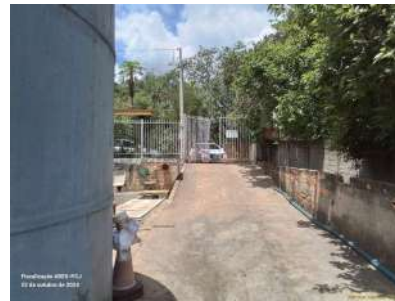
**Foto 18** - Entrada da ETE.

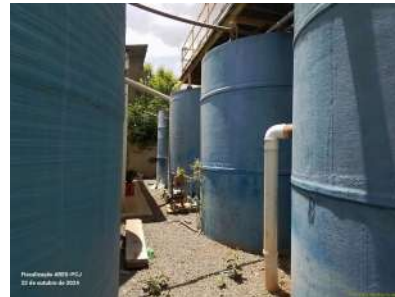
**Foto 19** - Vista da parte inferior do conjunto 1.

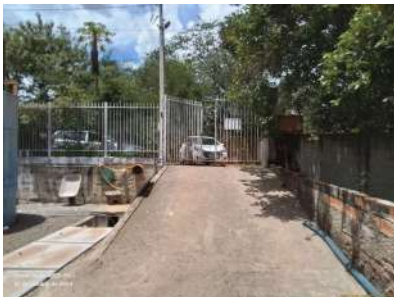
**Foto 20** - Entrada da ETE.

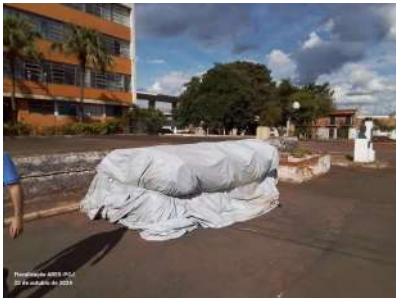
Foto 1 - Conjuntos esticados na ETA para instalação.

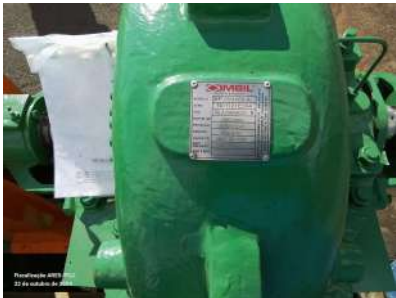
Foto 3 - Descrição da bomba 1.

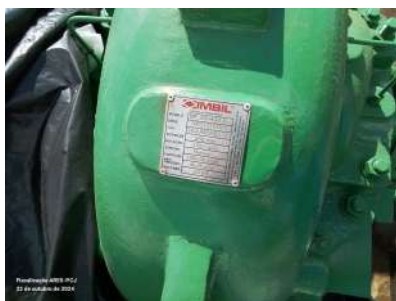
**Foto 4** - Descrição da bomba 2.

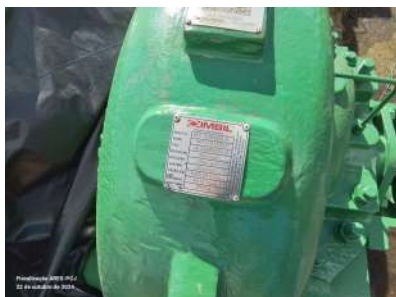
**Foto 6** - Descrição da bomba 4.

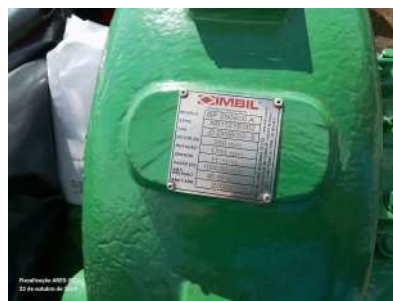
**Foto 5** - Descrição da bomba 3.

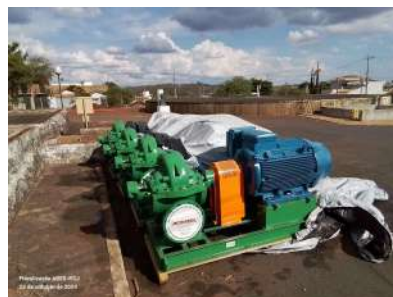
**Foto 7** - Bombas estocadas na ETA.

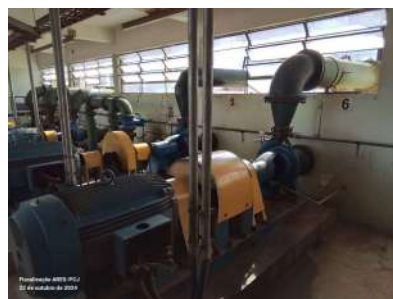
**Foto 9** - EEA Zaniboni com capacidade atual de 500 m³/h. Com a nova bomba aumentará para 1000 m³/h. A atual bomba tem muitos reparos.

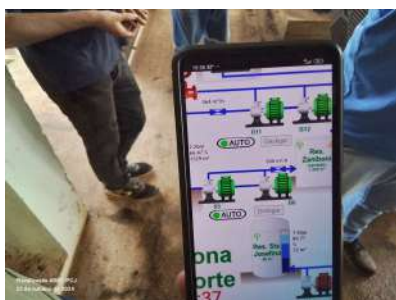
**Foto 10** - CCO demonstrando a operação da EEA Zaniboni.

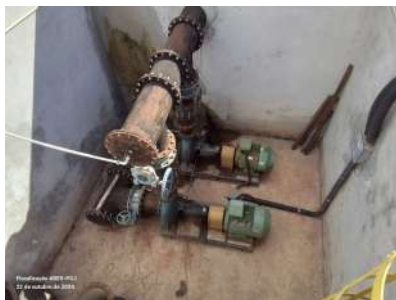
**Foto 12** - EEA Vila Paraíso com capacidade atual de 800 m³/h. Com a nova bomba aumentará para 1000 m³/h.

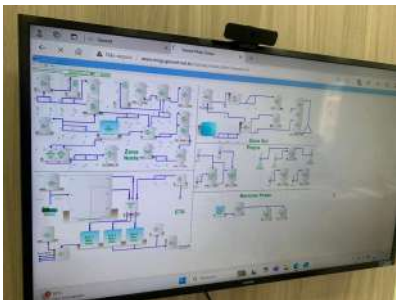
Foto 1 - Vista geral do sistema cadastrado.

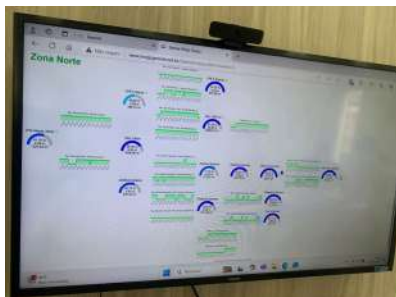
**Foto 9** - Aba: Zona norte - detalhes.

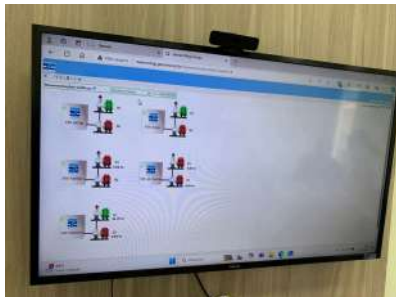
**Foto 11** - Aba: Elevatórias de esgoto.
