Relatório de Fiscalização 242/2024

RELATÓRIO DE FISCALIZAÇÃO TÉCNICA DOS SISTEMAS DE ABASTECIMENTO DE ÁGUA DO MUNICÍPIO DE AMERICANA

PRESTADOR: DEPARTAMENTO DE ÁGUA E ESGOTO (DAE) DE AMERICANA

Fiscalização Não Programada para Verificação de Não Conformidades

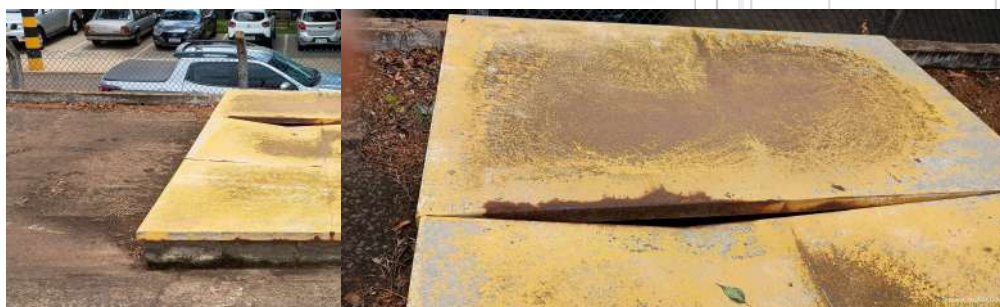
Fiscalizado	Reservatório ETA 2 #121280698	Data de início da fiscalização	22/10/2024	Data de término da fiscalização	22/10/2024	Observações Gerais		RES-6.10	O reservatório não possui tampas de inspeção em boas condições	Imediato
Fiscalizado	Reservatório ETA 2 #121280698											
Data de início da fiscalização	22/10/2024											
Data de término da fiscalização	22/10/2024											
Observações Gerais

As tampas de dois locais na laje do reservatório necessitam de manutenção ou mesmo substituição, como pode ser observado nas Fotos 1, 2 e 3.

Foto 1 - Tampa metálica retorcida.

Foto 2 - Detalhe da tampa metálica.

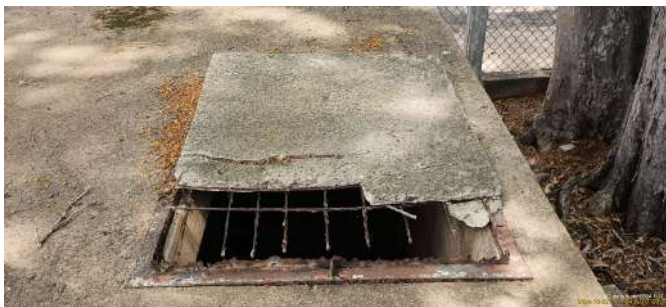
Foto 3 - Tampa de concreto quebrada.

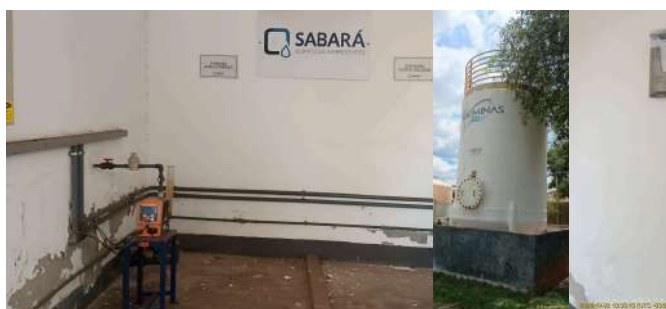
Ausência de identificação do tanque de hidróxido de cálcio. Recomenda-se que sejam instaladas placas de identificação padronizadas para todos os tanques e estoques de produtos químicos,

Foto 6 - Ausência de identificação do do tanque de hidróxido de cálcio.

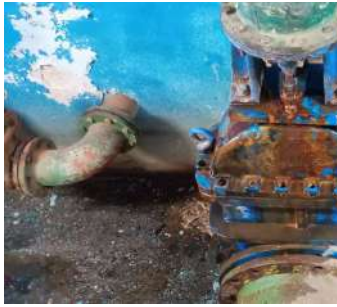
Foram identificados diversos vazamentos nos filtros das ETAs 1 e 2, bem como nas tubulações e registros pós-filtros. As fotos abaixo são apenas um resumo dos

Foto 7 - Vazamento em registro de tubulação abaixo dos filtros da ETA 1.

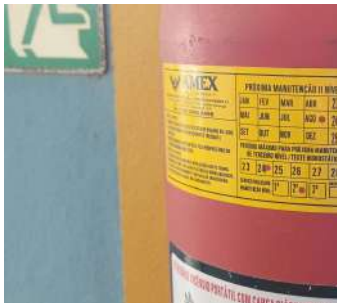
Diversos extintores da ETA acabaram de ter o prazo para realização das manutenções vencido.

Foto 1 - Extintor de incêndio com prazo vencido.

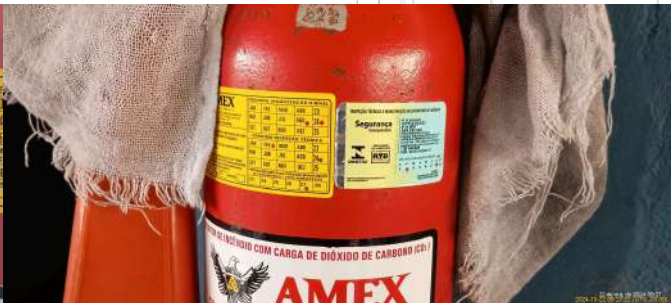
Foto 2 - Extintor de incêndio com prazo vencido.

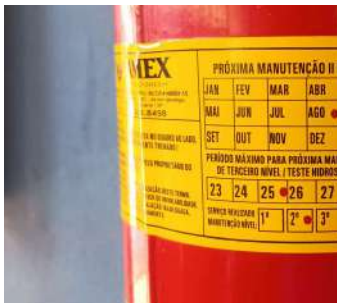
Foto 3 - Extintor de incêndio com prazo vencido.

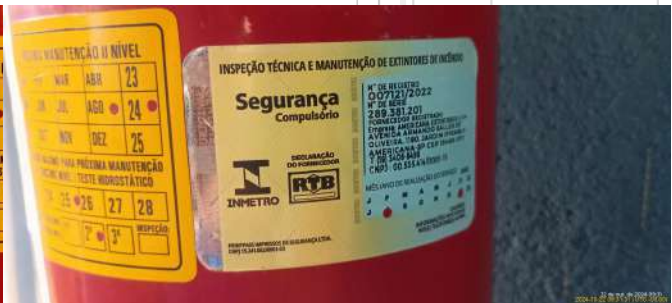
Foto 4 - Extintor de incêndio com prazo vencido.

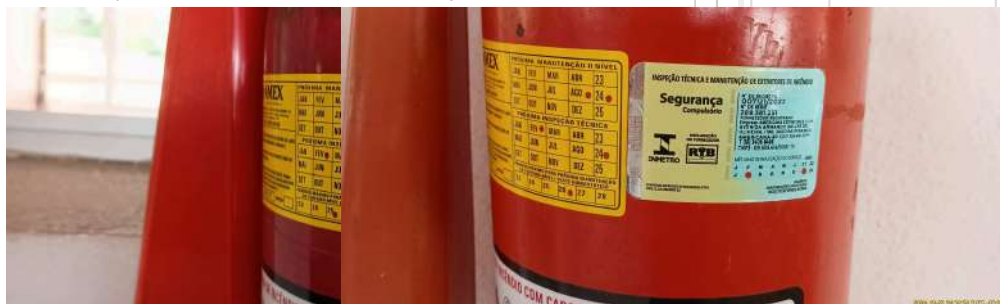
Foto 7 - Extintor de incêndio com prazo vencido. Foto 8 - Extintor de incêndio com prazo vencido.

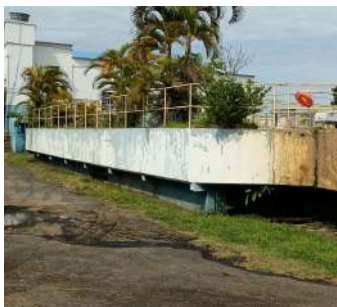
Foto 8 - Divisão da vazão para direcionamento aos módulos I e II.

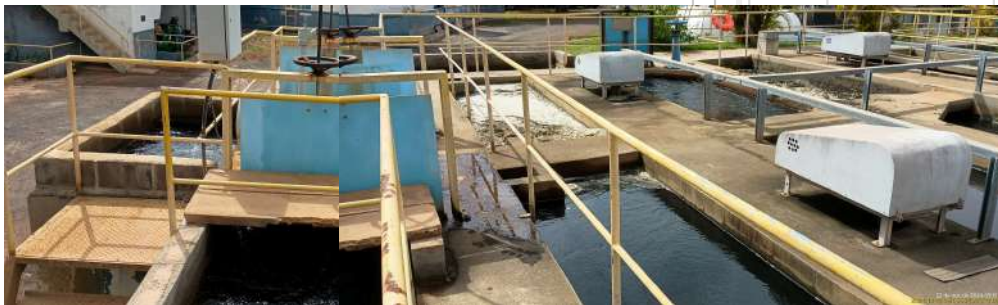
Foto 10 - Visto externa do módulo II (ETA II).

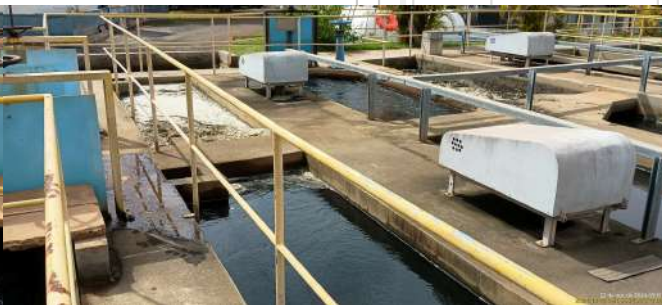
Foto 11 - Chegada da água bruta no módulo II.

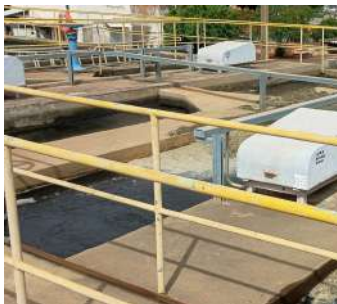
Foto 12 - Floculadores do módulo II (ETA II).

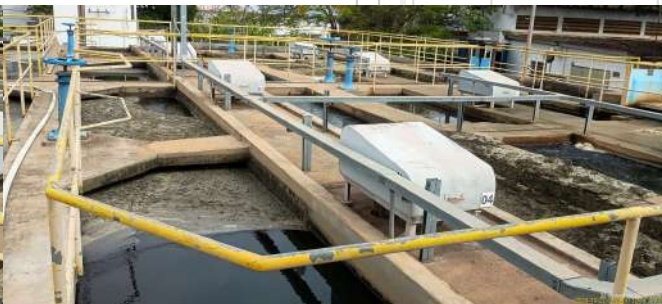
Foto 13 - Floculadores do módulo II (ETA II).

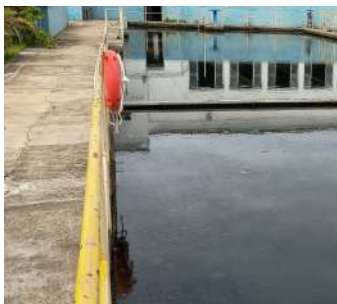
Foto 14 - Floculadores do módulo II (ETA II).

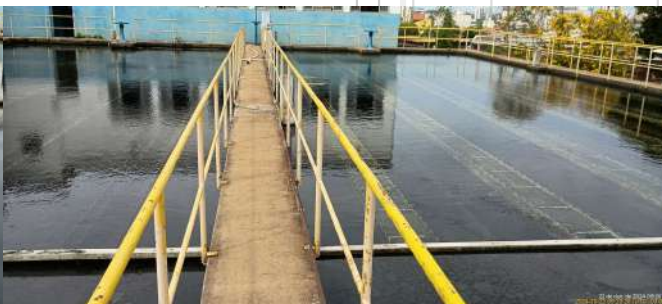
Foto 15 - Decantadores do módulo II (ETA II).

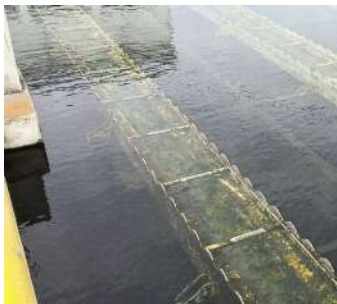
Foto 16 - Decantadores do módulo II (ETA II).

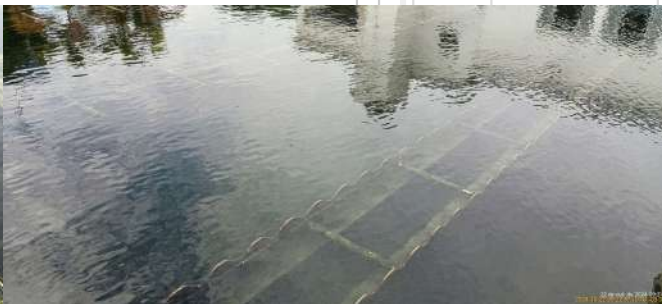
Foto 17 - Decantadores do módulo II (ETA II).

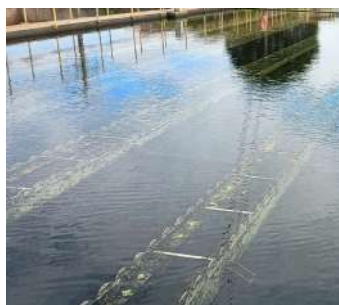
Foto 18 - Decantadores do módulo II (ETA II).

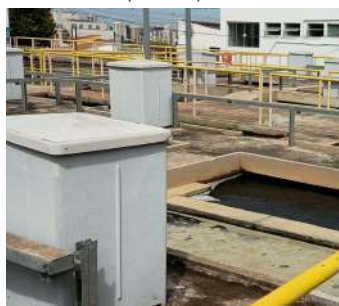
Foto 24 - Chegada da água bruta no módulo I (ETA I).

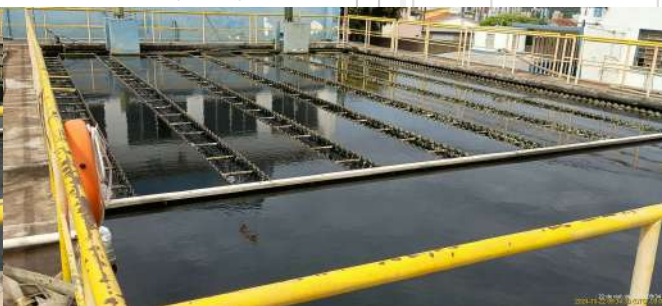
Foto 27 - Decantadores do módulo I (ETA I).

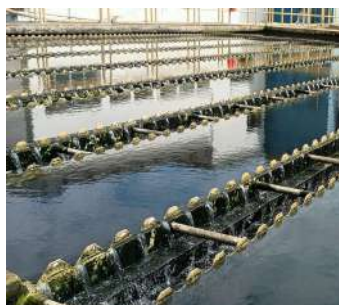
Foto 28 - Decantadores do módulo I (ETA I).

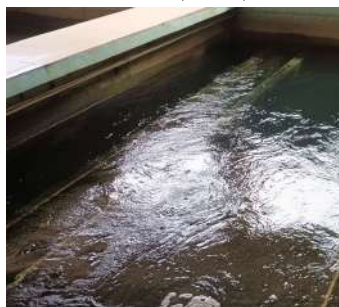
Foto 30 - Filtros do módulo I (ETA I).

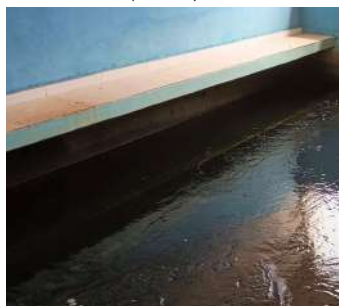
Foto 32 - Filtros do módulo I (ETA I).

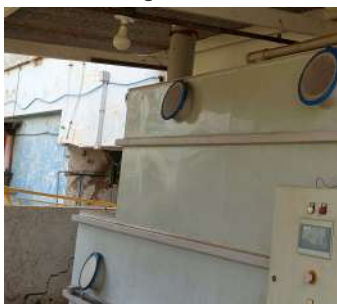
Foto 41 - Identificação da Central de Cloro gás na ETA.

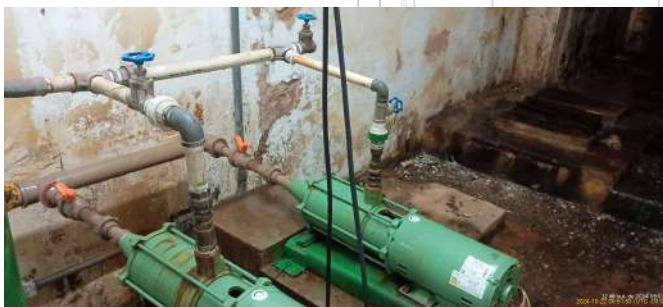
Foram identificados diversos vazamentos nos filtros das ETAs 1 e 2, bem como nas tubulações e registros pós-filtros. As fotos abaixo são apenas um resumo dos principais locais com vazamentos, sendo que existem outros (em alvenaria e nas tubulações) que requerem

Foto 2 - Vazamento nas bombas de retro lavagem da ETA 2

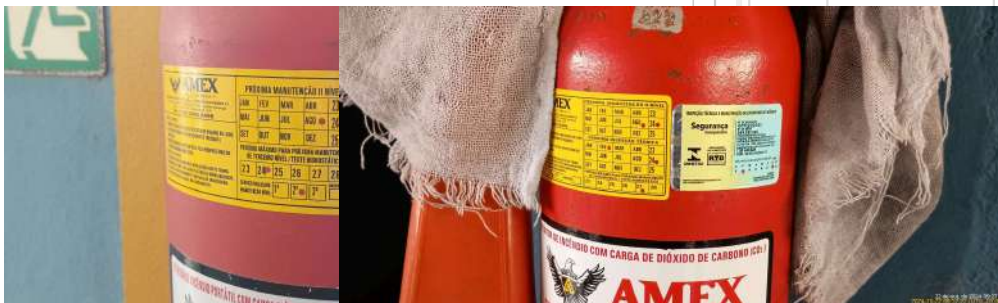
[ETA-5.14] Observações Diversos extintores da ETA acabaram de ter o prazo para realização das manutenções vencido.

Foto 1 - Extintor de incêndio com prazo vencido.

Foto 2 - Extintor de incêndio com prazo vencido.

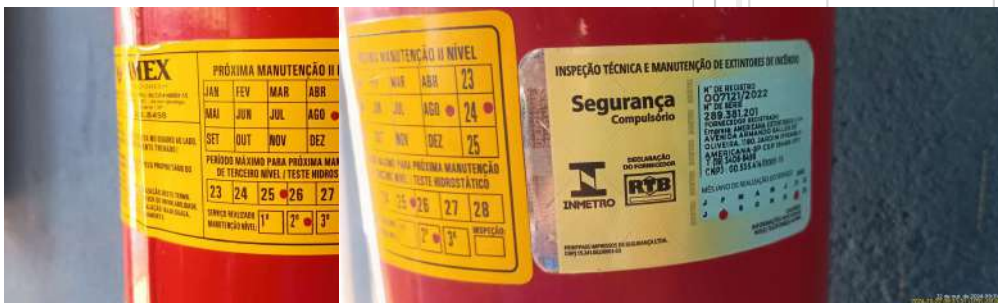
Foto 3 - Extintor de incêndio com prazo vencido.

Foto 4 - Extintor de incêndio com prazo vencido.

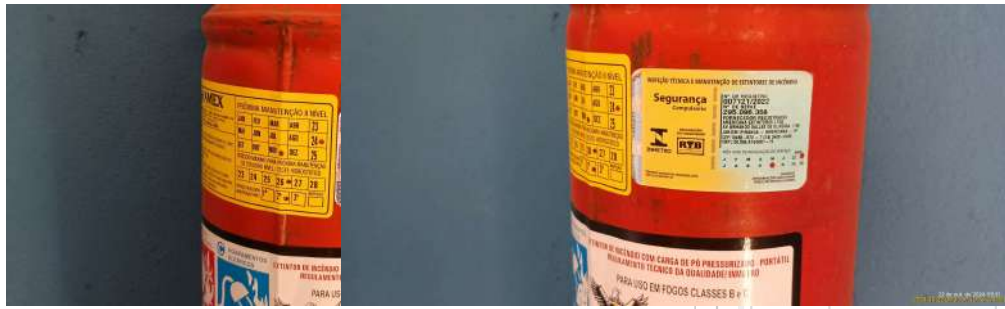
Foto 5 - Extintor de incêndio com prazo vencido. Foto 6 - Extintor de incêndio com prazo vencido.

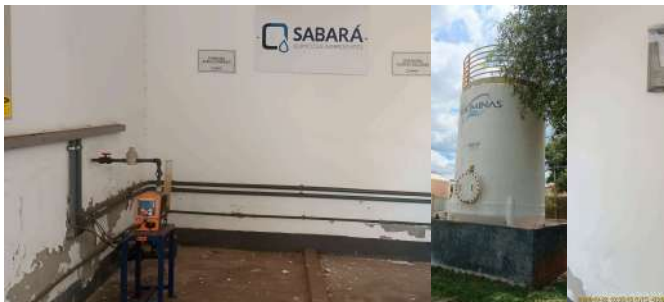
Ausência de identificação do tanque de hidróxido de cálcio. Recomenda-se que sejam instaladas placas de identificação padronizadas para todos os tanques e estoques de produtos químicos,

Foto 5 - bombas dosadoras de clorito de sódio e ácido clorídrico.

Foto 6 - Ausência de identificação do do tanque de hidróxido de cálcio.

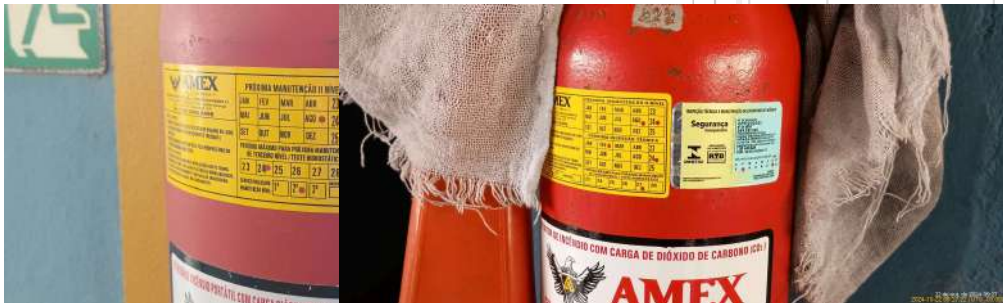
Diversos extintores da ETA acabaram de ter o prazo para realização das manutenções vencido.

Foto 1 - Extintor de incêndio com prazo vencido.

Foto 2 - Extintor de incêndio com prazo vencido.

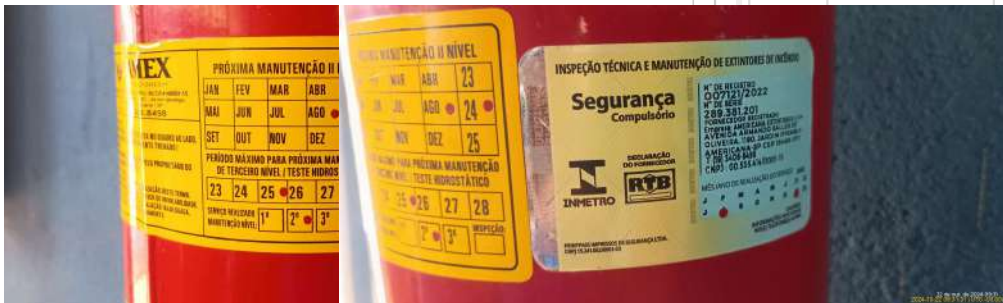
Foto 3 - Extintor de incêndio com prazo vencido.

Foto 4 - Extintor de incêndio com prazo vencido.

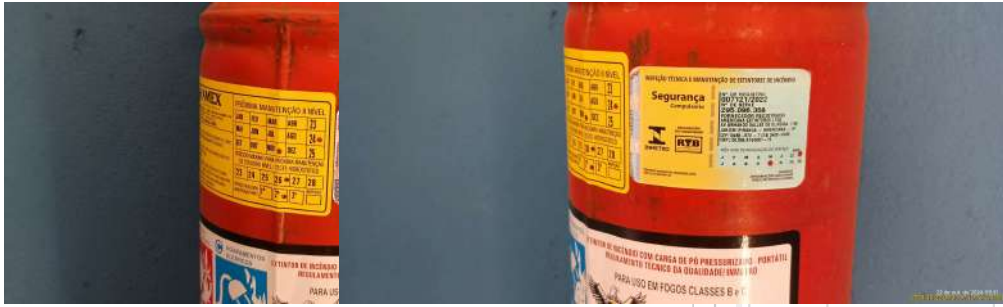
Foto 5 - Extintor de incêndio com prazo vencido. Foto 6 - Extintor de incêndio com prazo vencido.

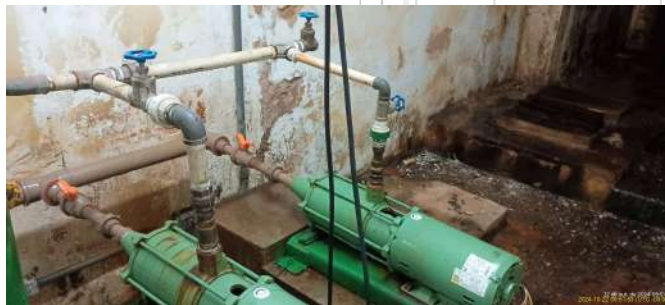
Foram identificados diversos vazamentos nos filtros das ETAs 1 e 2, bem como nas tubulações e registros pós-filtros. As fotos abaixo são apenas um resumo dos principais locais com vazamentos, sendo que existem outros (em alvenaria e nas tubulações) que requerem

Foto 2 - Vazamento nas bombas de retro lavagem da ETA 2

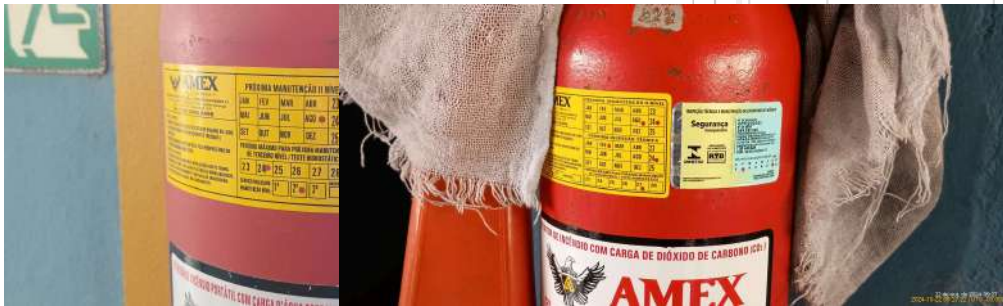
Diversos extintores da ETA acabaram de ter o prazo para realização das manutenções vencido.

Foto 1 - Extintor de incêndio com prazo vencido.

Foto 2 - Extintor de incêndio com prazo vencido.

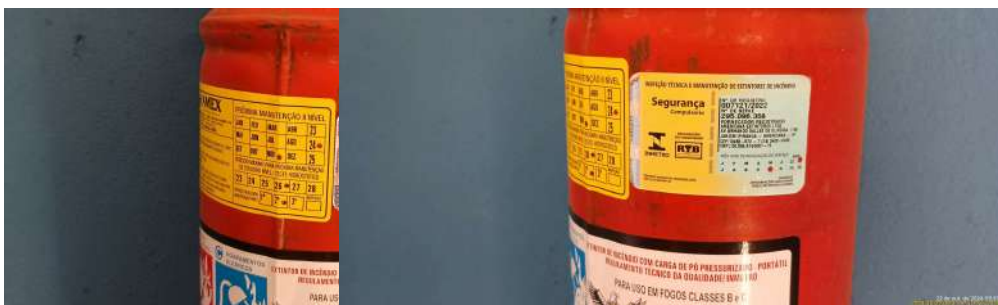
Foto 5 - Extintor de incêndio com prazo vencido. Foto 6 - Extintor de incêndio com prazo vencido.

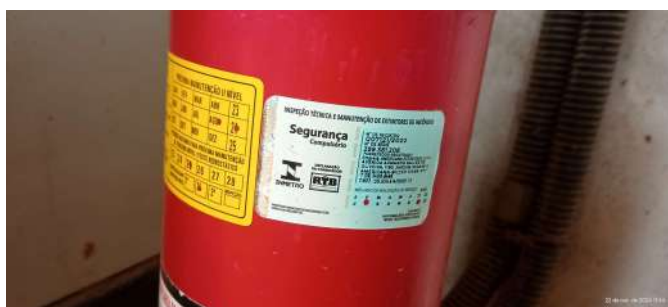
[EEA-4.9] - Extintor de incêndio com validade expirada	Não Conforme
---	---------------------

Foto 1 - Prazo para manutenção do extintor vencido.

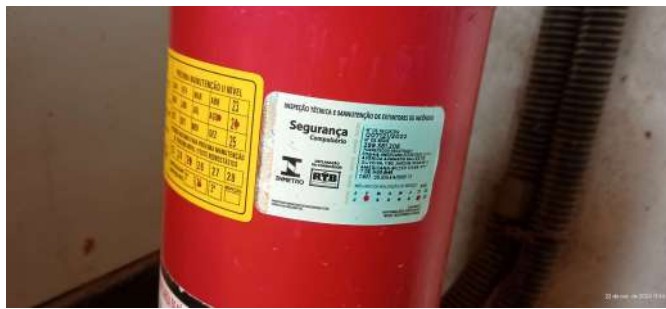
[EEA-4.9] - Extintor de incêndio com validade expirada **Não Conforme**

Foto 1 - Prazo para manutenção do extintor vencido.

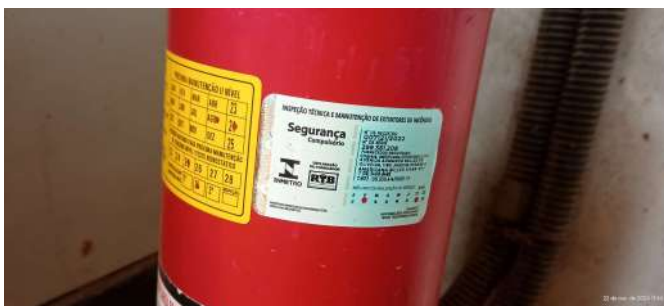
Não Conforme

Foto 1 - Prazo para manutenção do extintor vencido.

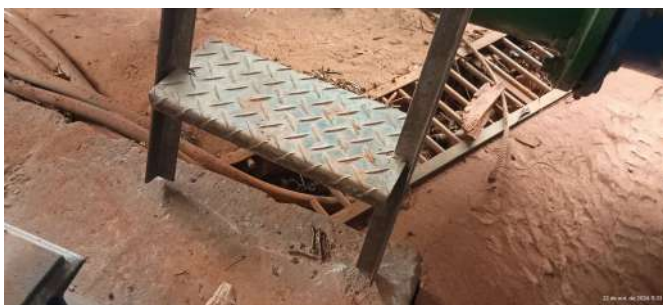
[EEA-4.10] - Ausência de manutenção, limpeza, conservação e segurança

Foto 2 - Detalhe dos pés da escada e seu desnivelamento em relação ao piso.

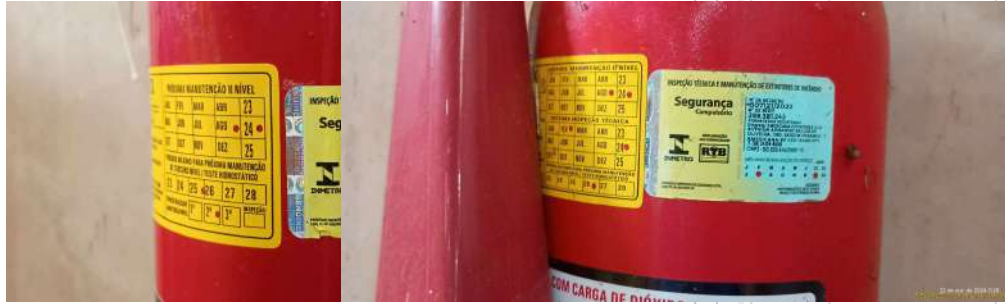
[EEA-4.3] - Ausência de conjunto moto bomba reserva	Conforme
[EEA-4.5] - Ausência de identificação da área	Conforme
[EEA-4.5] Observações	Situado dentro da ETA.
[EEA-4.9] - Extintor de incêndio com validade expirada	Não Conforme

Foto 1 - Extintor com prazos de manutenção vencidos. Foto 2 - Extintor com prazos de manutenção vencidos.

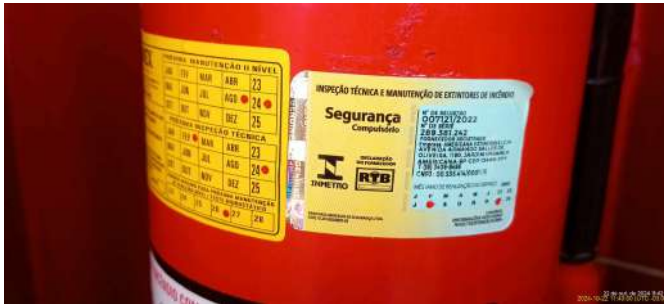
[EEA-4.1] - A área não está devidamente cercada	Conforme
[EEA-4.2] - Ausência de acesso para manutenção na Estação Elevatória	Conforme
[EEA-4.3] - Ausência de conjunto moto bomba reserva	Conforme
[EEA-4.5] - Ausência de identificação da área	Conforme
[EEA-4.5] Observações	Situado dentro da ETA.
[EEA-4.9] - Extintor de incêndio com validade expirada	Não Conforme

Foto 1 - Validade do extintor expirada.

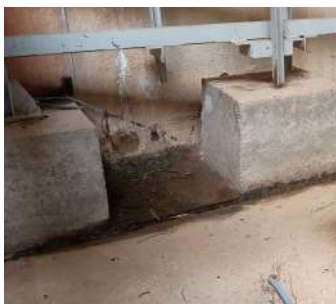
[CSP-3.1] - A área não está devidamente cercada	Conforme
[CSP-3.2] - Ausência de acesso para manutenção na Estação Elevatória	Conforme
[CSP-3.3] - Ausência de conjunto moto bomba reserva	Conforme
[CSP-3.5] - Ausência de identificação da área	Conforme
[CSP-3.7] - Captação de água com outorga vencida	Conforme
[CSP-3.7] Observações	Portaria DAEE nº 870, de 11 de fevereiro de 2021. Prazo de 120 meses.
[CSP-3.8] - Captação de água sem outorga	Conforme
[CSP-3.8] Observações	Portaria DAEE nº 870, de 11 de fevereiro de 2021. Prazo de 120 meses.
[CSP-3.10] - Existência de vazamentos aparentes	N/A
[CSP-3.10] Observações	Existem diversos pontos de infiltração de água nas paredes e piso do poço de abrigo dos conjuntos motobomba. Tais

infiltrações podem estar ocorrendo devido ao nível do lençol freático e demandam estudos técnicos do prestador para melhor entendimento da situação e impactos na estrutura em concreto do poço. Esta não conformidade já foi apontada em fiscalização anterior, porém o apontamento foi realizado em ficha que contemplava as captações 2 e 3, conjuntamente. Desta forma, não será novamente apontado aqui, pois já está em acompanhamento dentro do âmbito sancionatório.

Foto 4 - Pontos de infiltração próximo ao piso do poço seco.

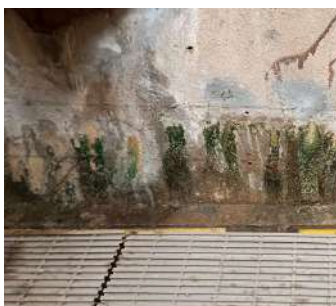
Foto 6 - Pontos de infiltração na parede e próximo ao piso do poço seco.

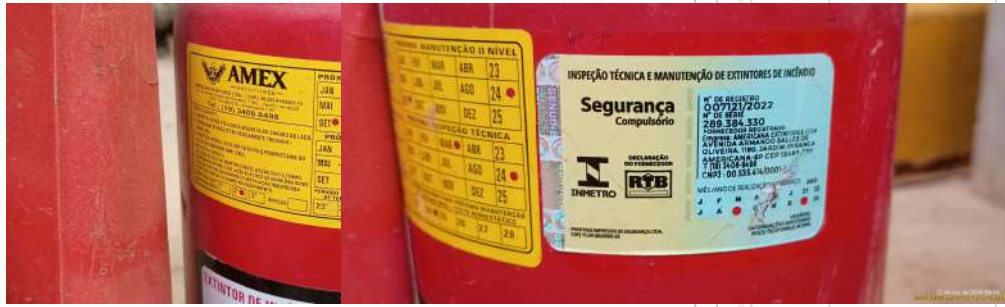
recém
vencidas.

Foto 1 - Data de vencimento de um dos extintores de incêndio.

Foto 2 - Data de vencimento de um dos extintores de incêndio.

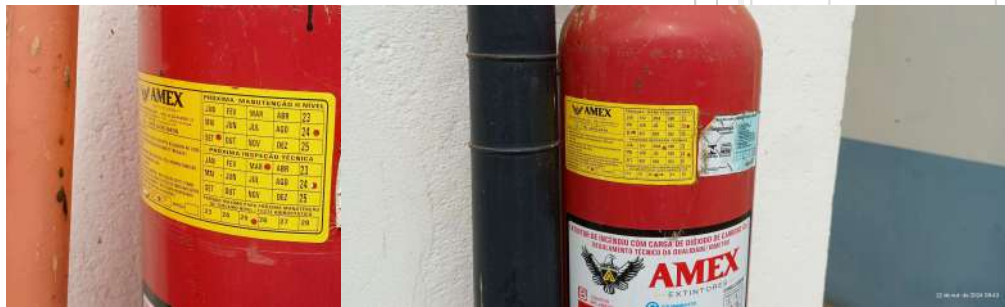
Foto 3 - Data de vencimento de um dos extintores de incêndio.

Foto 4 - Data de vencimento de um dos extintores de incêndio.

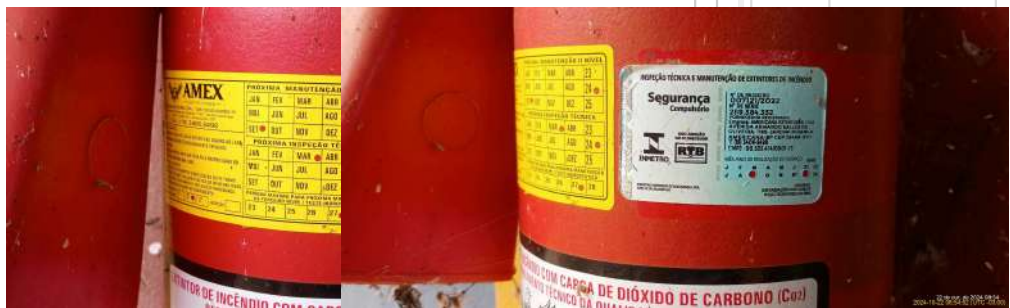
[CSP-3.11] Observações Os extintores observados estavam com datas de manutenção recém vencidas.

Foto 1 - Validade dos extintores de incêndio expiradas.

Foto 2 - Validade dos extintores de incêndio expiradas.

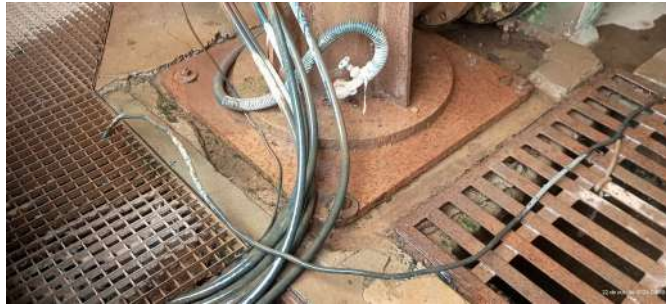
Foto 3 - Drenagem inadequada da água de lubrificação de gaxetas do conjunto motobomba 3.

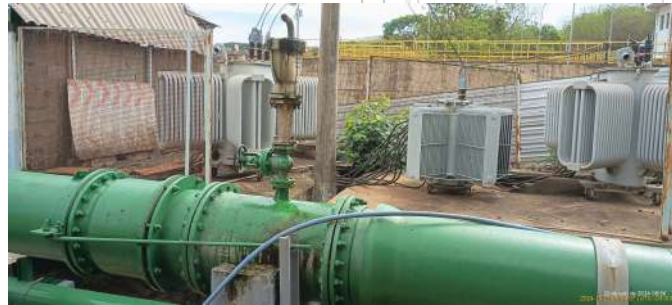
O terceiro conjunto motobomba (situado na extrema direita da entrada da elevatória) apresenta vazamento excessivo de água de lubrificação de gaxeta. Também há vazamento no dispositivo

Foto 4 - Vazamento na ventosa da adutora de recalque.

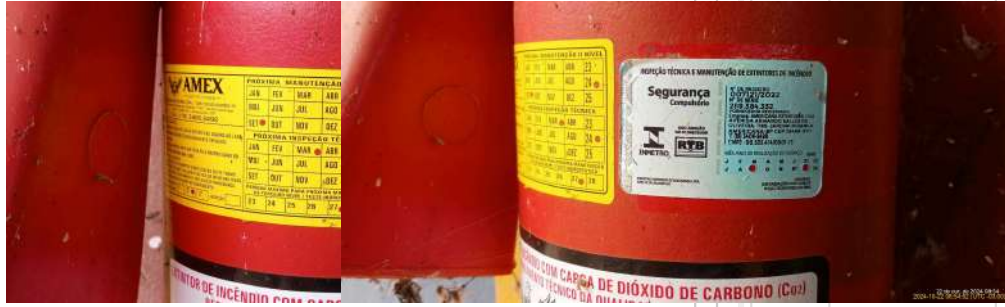
Os extintores observados estavam com datas de manutenção recém vencidas.

Foto 1 - Validade dos extintores de incêndio expiradas.

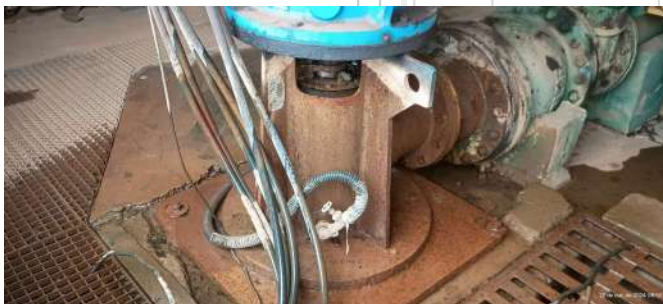
Foto 2 - Drenagem inadequada da água de lubrificação de gaxetas do conjunto motobomba 3.

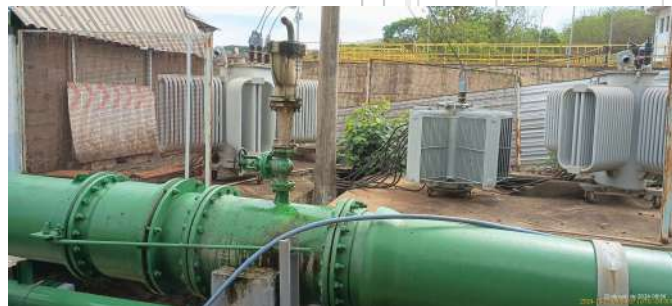
O terceiro conjunto motobomba (situado na extrema direita da entrada da elevatória) apresenta vazamento excessivo de água de lubrificação de gaxeta. Também há vazamento no dispositivo

Foto 4 - Vazamento na ventosa da adutora de recalque.

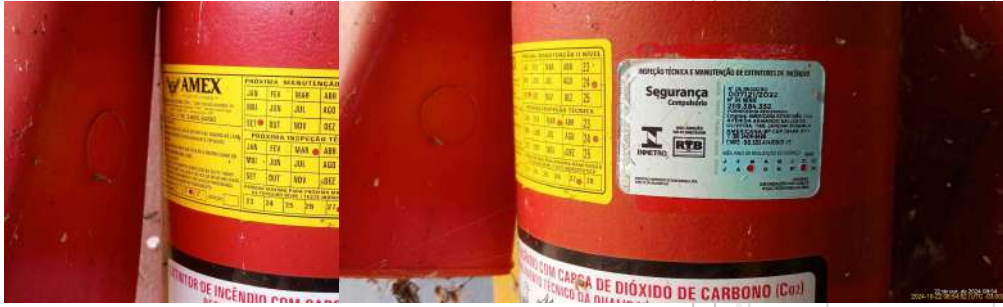
Os extintores observados estavam com datas de manutenção recém vencidas.

Foto 1 - Validade dos extintores de incêndio expiradas.

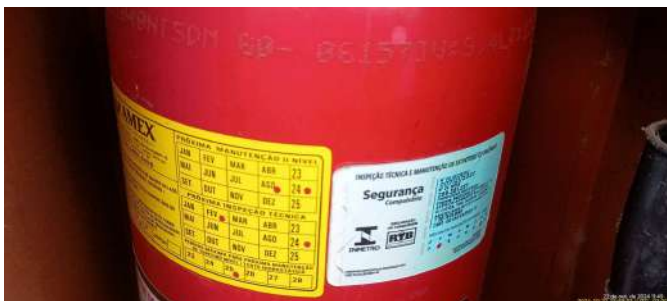
Foto 1 - Extintor de incêndio com validade expirada.

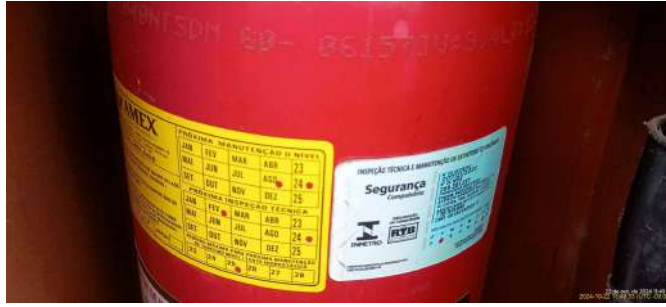
[EEA-4.9] - Extintor de incêndio com validade expirada **Não Conforme**

Foto 1 - Extintor de incêndio
com validade expirada.

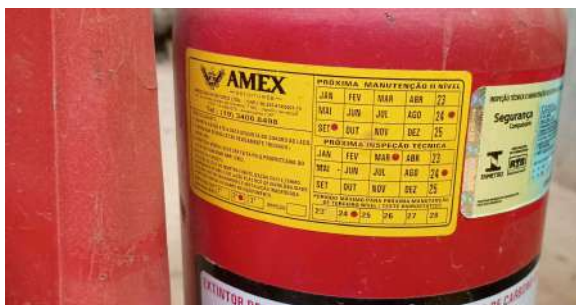
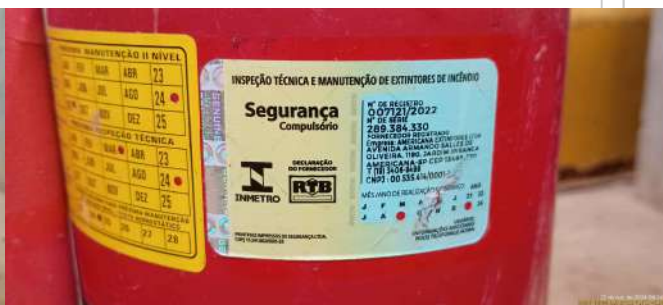
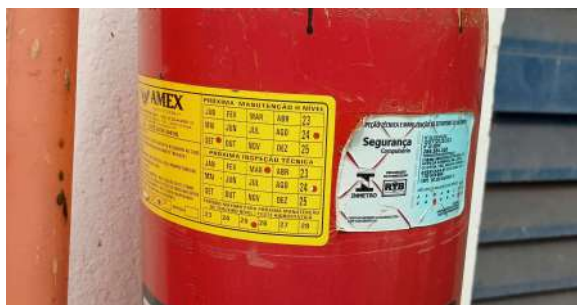
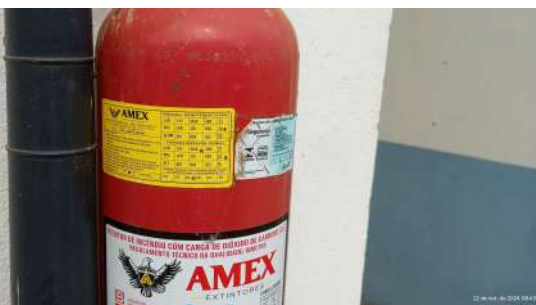
Fotos de [CSP-3.11]

Os extintores observados estavam com datas de manutenção recém vencidas.

Foto 1 - Data de vencimento de um dos extintores de incêndio.

Foto 2 - Data de vencimento de um dos extintores de incêndio.

Foto 3 - Data de vencimento de um dos extintores de incêndio.

Foto 4 - Data de vencimento de um dos extintores de incêndio.

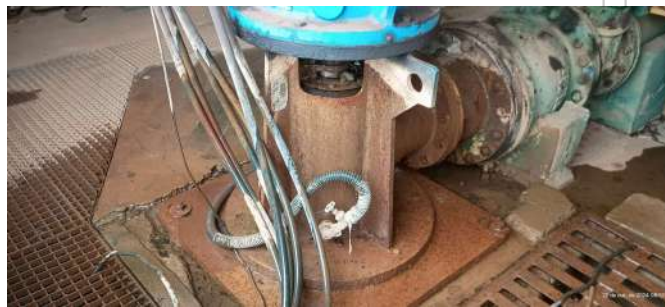
Foto 2 - Drenagem inadequada da água de lubrificação de gaxetas do conjunto motobomba 3.

[CSP-3.10] - Existência de vazamentos aparentes	Não Conforme
[CSP-3.10] Observações	O terceiro conjunto motobomba (situado na extrema direita da entrada da elevatória) apresenta vazamento excessivo de água de lubrificação de gaxeta.

Também há vazamento no dispositivo (Foto 4 abaixo) da adutora de recalque, que aparenta ser uma ventosa.
Recomenda-se a manutenção corretiva de ambos os locais.

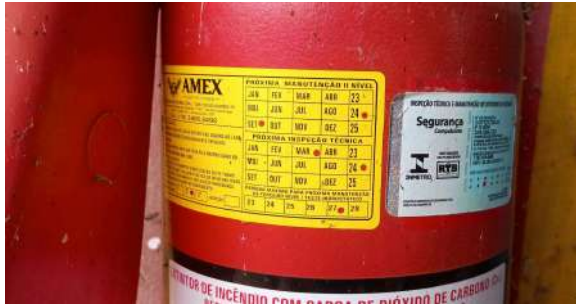
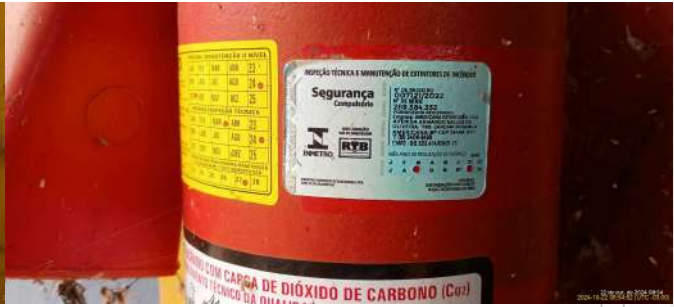
Fotos de [CSP-3.11]

Os extintores observados estavam com datas de manutenção recém vencidas.

Foto 1 - Validade dos extintores de incêndio expiradas.

Foto 2 - Validade dos extintores de incêndio expiradas.

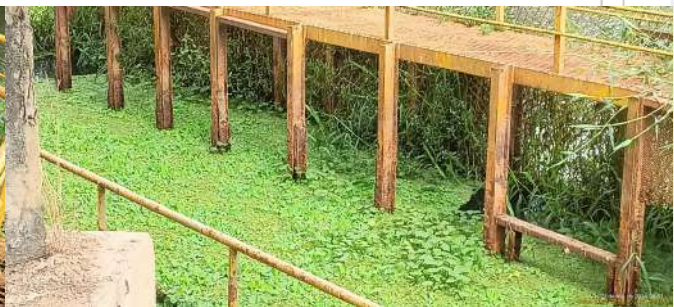
Existem diversos pontos com oxidação avançada e corrosão nas estruturas da passarela já no nível d'água. Recomenda-se que sejam feitos estudos para adequações ou substituições das estruturas, tendo em vista possíveis riscos de quedas e acidentes.

Foto 2 - Situação das estruturas da passarela externa da captação antiga no Rio Piracicaba.

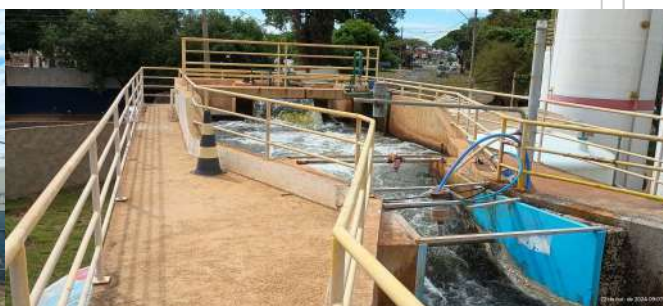
Foto 1 - Vista externa da caixa de chegada de água bruta (vinda das captações do Rio Piracicaba).

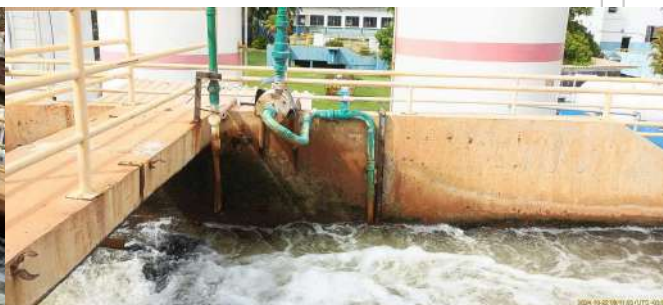
Foto 5 - Água bruta.

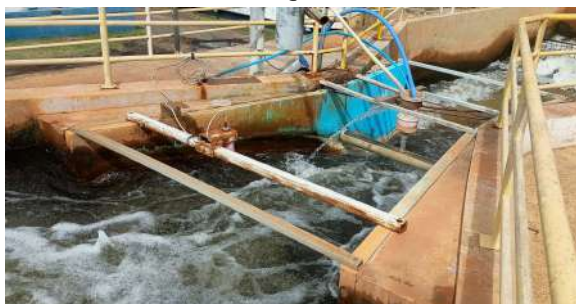
Foto 6 - Aplicação de carvão na água bruta.

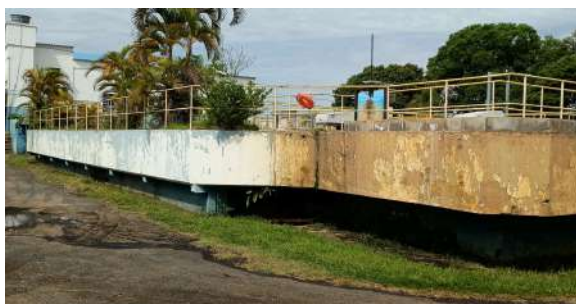
Foto 8 - Divisão da vazão para direcionamento aos módulos I e II.

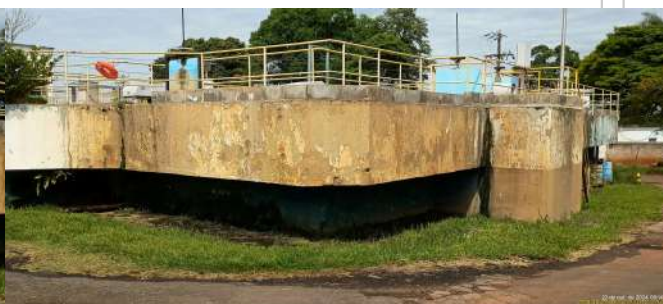
Foto 9 - Visto externa do módulo II (ETA II).

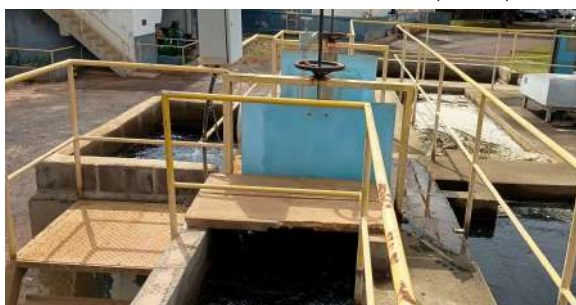
Foto 10 - Visto externa do módulo II (ETA II).

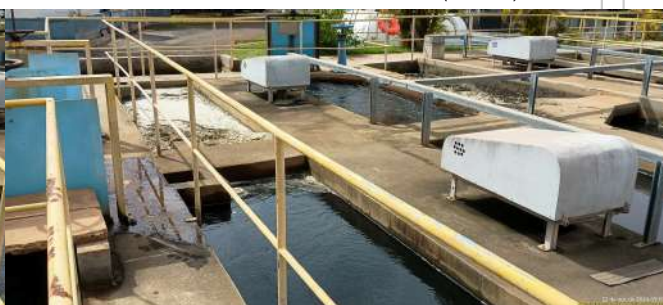
Foto 11 - Chegada da água bruta no módulo II.

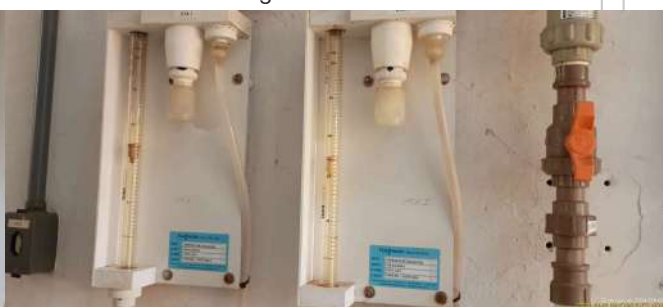
Foto 37 - Abrigo dos tanques de cloro gás e dosagem na água tratada.

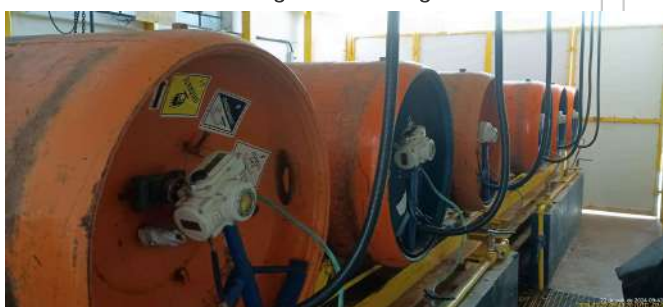
Foto 38 - Dosagem de cloro gás.

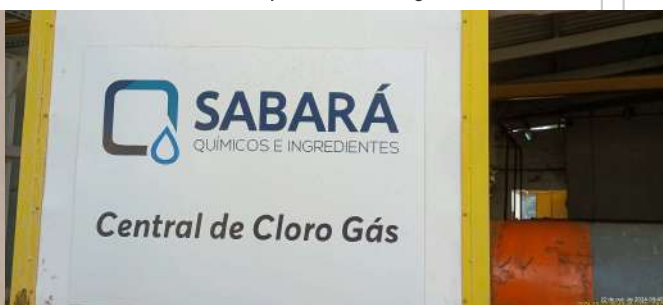
Foto 40 - Dosagem de cloro gás.

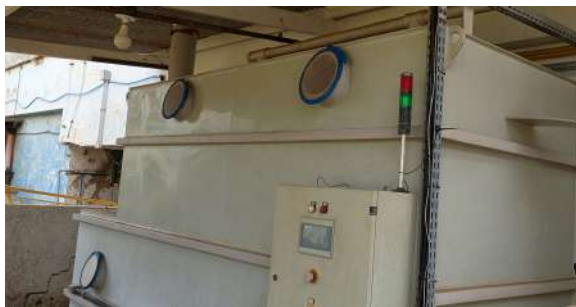
Foto 41 - Identificação da Central de Cloro gás na ETA.

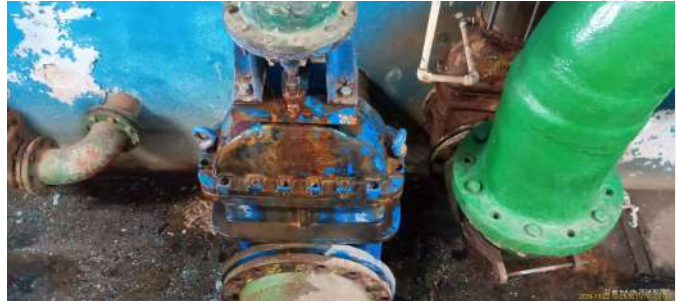
Foram identificados diversos vazamentos nos filtros das ETAs 1 e 2, bem como nas tubulações e registros pós-filtros. As fotos abaixo são apenas um resumo dos principais locais com vazamentos, sendo que existem outros (em alvenaria e nas tubulações) que requerem atenção e adequação do prestador.

Foto 7 - Vazamento em registro de tubulação abaixo dos filtros da ETA 1.

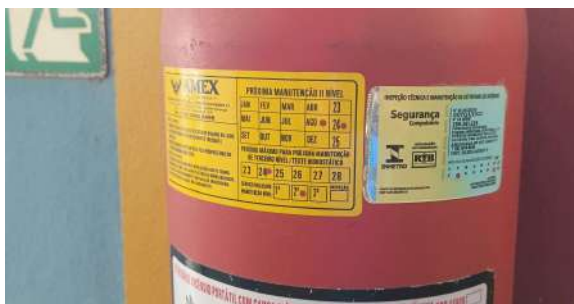
Diversos extintores da ETA acabaram de ter o prazo para realização das manutenções vencido.

Foto 1 - Extintor de incêndio com prazo vencido.

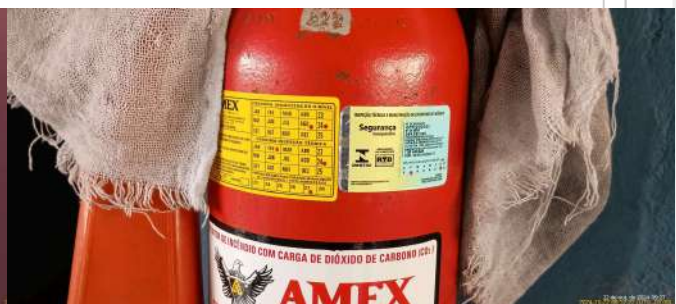
Foto 2 - Extintor de incêndio com prazo vencido.

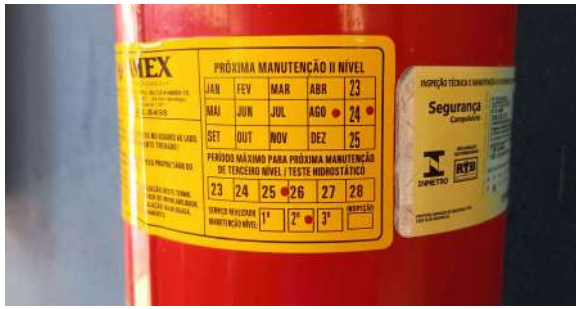
Foto 3 - Extintor de incêndio com prazo vencido.

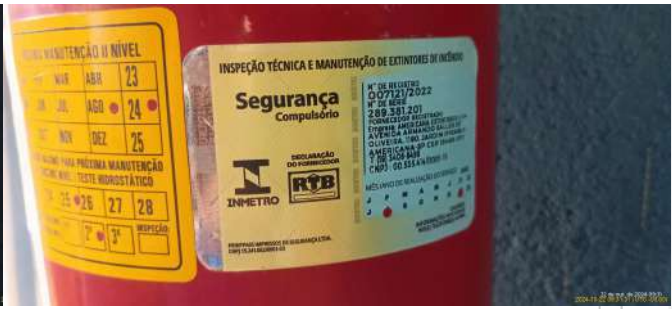
Foto 4 - Extintor de incêndio com prazo vencido.

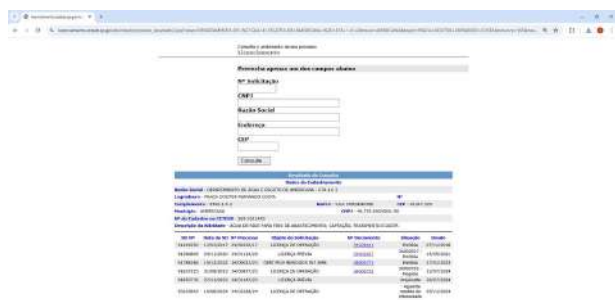
pela CETESB em julho/2024. Até o momento, como pode ser visto na Foto 1, ainda não foi de fato renovada a L.O. da ETA. Os pareceres da L.O. vencida e de renovação negado estão anexados ao Relatório de Fiscalização.

Foto 1 - Extrato do sistema de licenciamento da CETESB (captura de tela realizada em 11/11/2024).

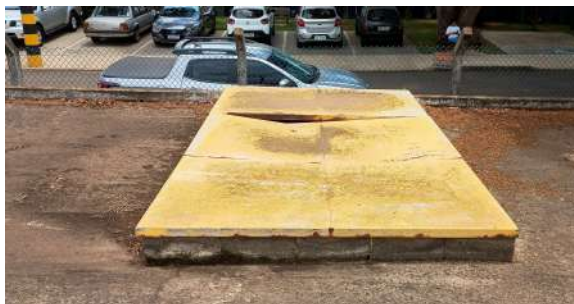
As tampas de dois locais na laje do reservatório necessitam de manutenção ou mesmo substituição, como pode ser observado nas Fotos 1, 2 e 3.

Foto 1 - Tampa metálica retorcida.

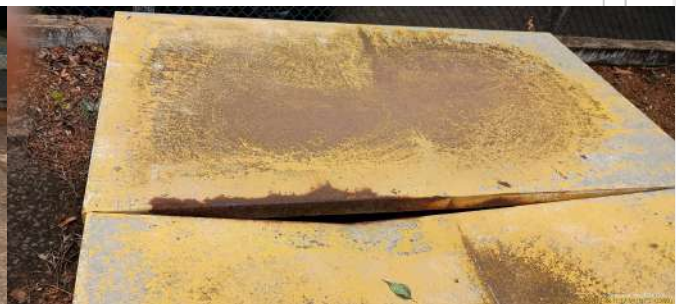
Foto 2 - Detalhe da tampa metálica.

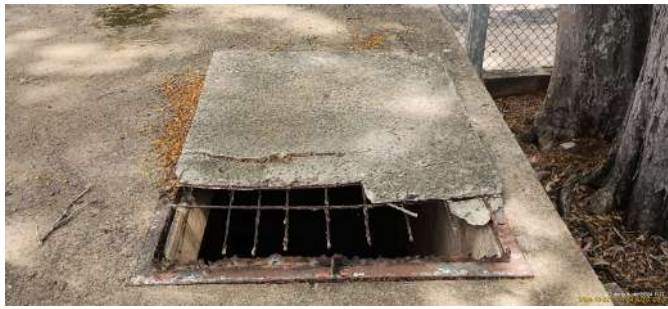
Foto 3 - Tampa de concreto quebrada.

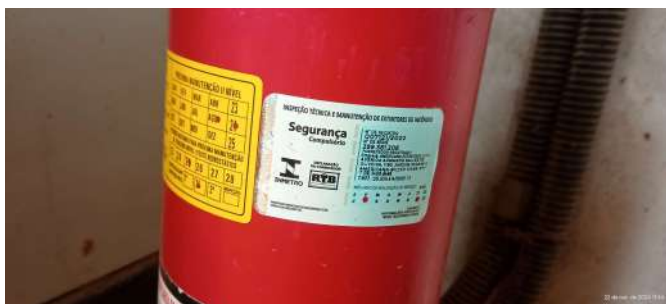
Não Conforme

Foto 1 - Prazo para manutenção do extintor vencido.

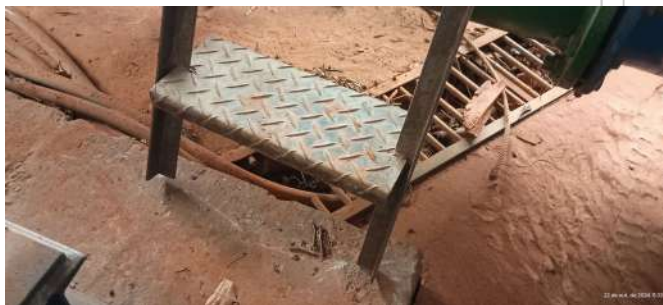
[EEA-4.10] - Ausência de manutenção, limpeza, conservação e segurança

Foto 2 - Detalhe dos pés da escada e seu desnivelamento em relação ao piso.

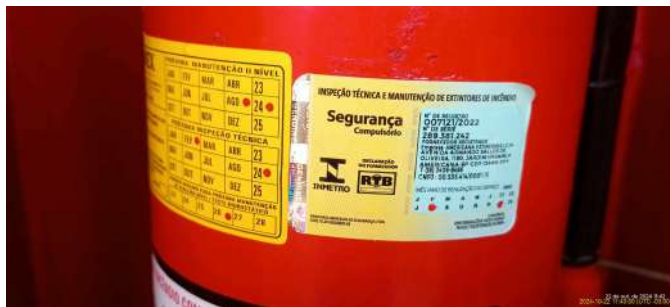
[EEA-4.1] - A área não está devidamente cercada	Conforme
[EEA-4.2] - Ausência de acesso para manutenção na Estação Elevatória	Conforme
[EEA-4.3] - Ausência de conjunto moto bomba reserva	Conforme
[EEA-4.5] - Ausência de identificação da área	Conforme
[EEA-4.5] Observações	Situado dentro da ETA.
[EEA-4.9] - Extintor de incêndio com validade expirada	Não Conforme

Foto 1 - Validade do extintor expirada.

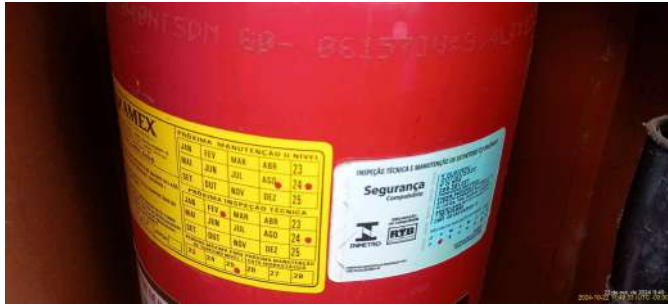
Foto 1 - Extintor de incêndio com validade expirada.

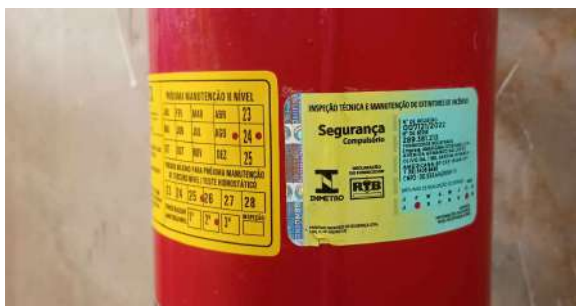
[EEA-4.1] - A área não está devidamente cercada	Conforme
[EEA-4.2] - Ausência de acesso para manutenção na Estação Elevatória	Conforme
[EEA-4.3] - Ausência de conjunto moto bomba reserva	Conforme
[EEA-4.5] - Ausência de identificação da área	Conforme
[EEA-4.5] Observações	Situado dentro da ETA.
[EEA-4.9] - Extintor de incêndio com validade expirada	Não Conforme

Foto 1 - Extintor com prazos de manutenção vencidos.

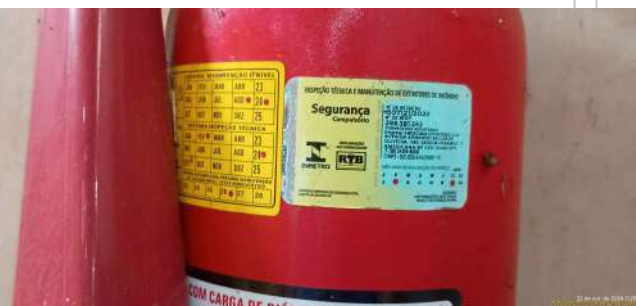
Foto 2 - Extintor com prazos de manutenção vencidos.
