### RELATÓRIO DE FISCALIZAÇÃO TÉCNICA DOS SISTEMAS DE ÁGUA DO MUNICÍPIO DE AMPARO

PRESTADOR: SAAE - SERVIÇO AUTÔNOMO DE ÁGUA E ESGOTOS DE AMPARO

Verificação de Não Conformidades

Americana, novembro de 2024

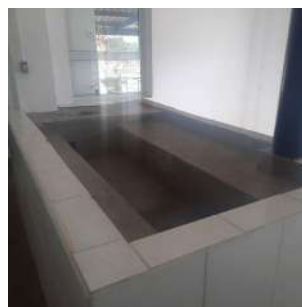
**[ETA-5.11] - Estocagem inadequada de produtos químicos**

**Não Conforme**

**Foto 2** - Bacia de contenção inutilizada

O vazamento de PAC foi consertado pelo SAAE Amparo, conforme imagens vistoriadas em 06.11.24. O SAAE Amparo deverá providenciar o armazenamento dos produtos químicos de forma adequada, construção de bacia de contenção no armazenamento de PAC (foto 4) e concluir a instalação da contenção (foto 1 e 2).

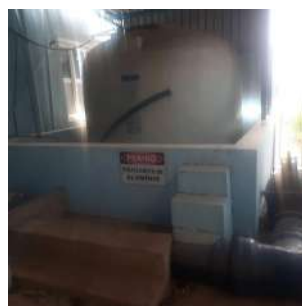
**Foto 3** - Tanque de armazenamento de PAC, com bacia de contenção

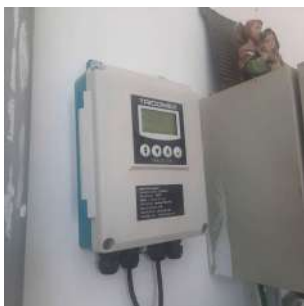
**Foto 1** - Display do medidor de vazão na entrada da ETA.

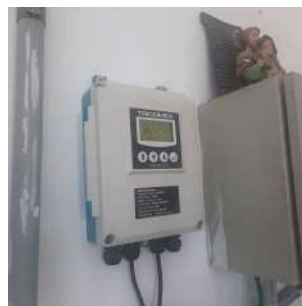
**Foto 2** - Display do medidor de vazão na saída da ETA.

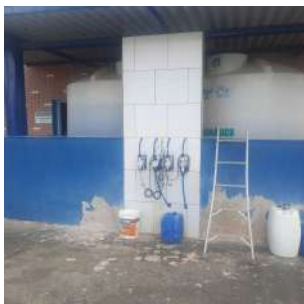
**Foto 1** - Produtos químicos com bacia de contenção.

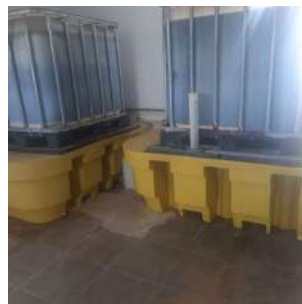
**Foto 2** - Produtos químicos com bacia de contenção.

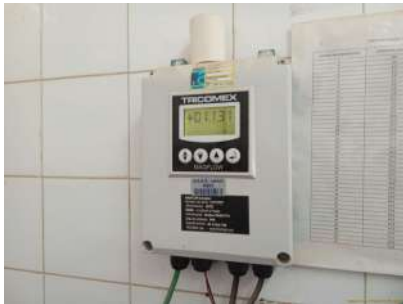
**Foto 1** - Display do macromedidor de vazão de entrada.

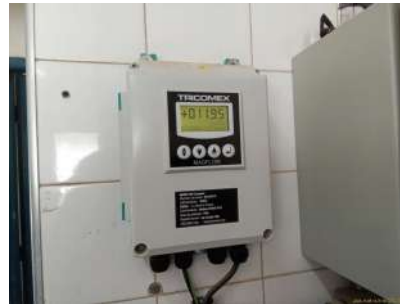
**Foto 2** - Display do macromedidor de vazão de saída.
