**Relatório de Fiscalização** 248/2024

**RELATÓRIO DE FISCALIZAÇÃO TÉCNICA DOS SISTEMAS DE ÁGUA E ESGOTO DO MUNICÍPIO DE PORTO FELIZ****PRESTADOR: SERVIÇO AUTÔNOMO DE ÁGUA E ESGOTO DE PORTO FELIZ**

Verificação de Não Conformidades

Americana, Novembro de 2024

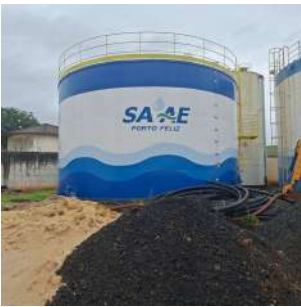
Foto 1 - Visão geral - Reservatório 1 - Vila Progresso ETA

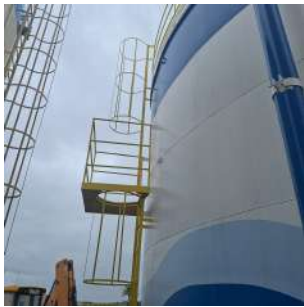
Foto 1 - Escada com guarda-corpos -  
Reservatório 1 - Vila Progresso ETA

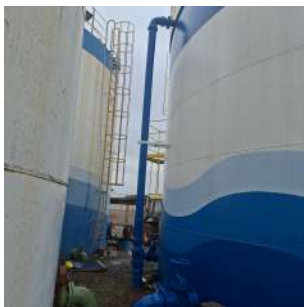
Foto 1 - Extravasor - Reservatório 1 -  
Vila Progresso ETA

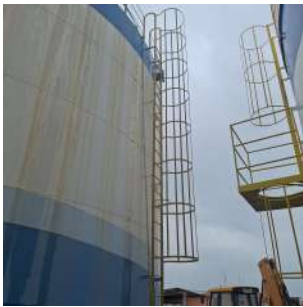
Foto 1 - Escada com guarda-corpos  
RA 02 Jardim Vante

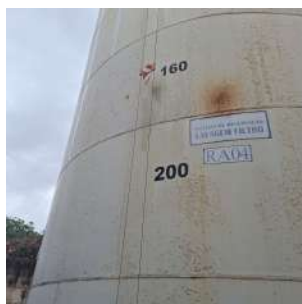
Foto 1 - Medidor de nível mecânico - Reservatório de lavagem de filtro da ETA

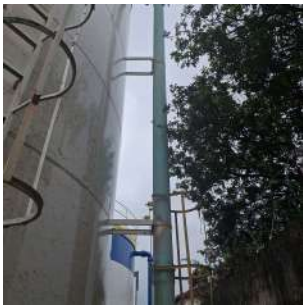
Foto 1 - Extravasor - Reservatório de  
lavagem de filtro da ETA

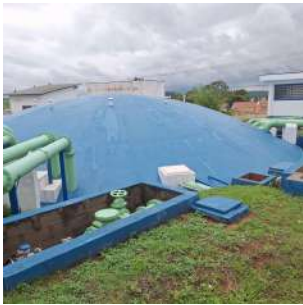
Foto 1 - Visão geral - Reservatório  
enterrado circular - ETA

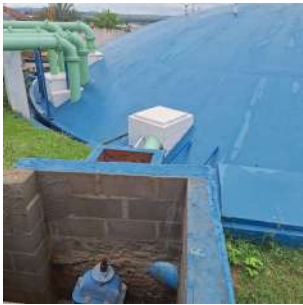
Foto 1 - Tampa de inspeção -  
Reservatório enterrado circular - ETA

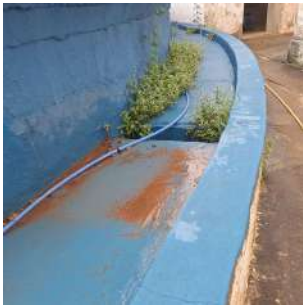
[RES-6.14] - Ausência de manutenção, limpeza, conservação e segurança Não Conforme

[RES-6.14] Observações Crescimento de vegetação no corpo do reservatório, demandando capina.

Foto 1 - Vegetação no Reservatório enterrado circular - ETA

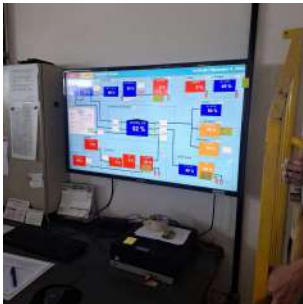
Foto 1 - Centro de controle operacional -  
ETA

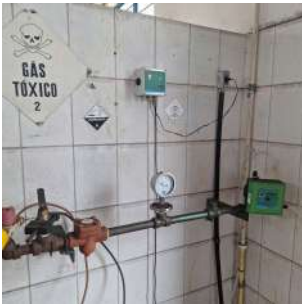
Foto 2 - Sistema - dosagem cloro gás -  
ETA

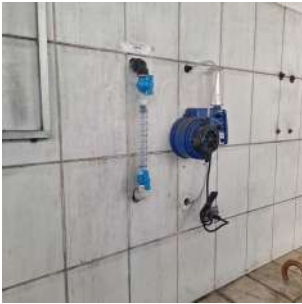
Foto 4 - Dosagem - Ortofosfato - ETA

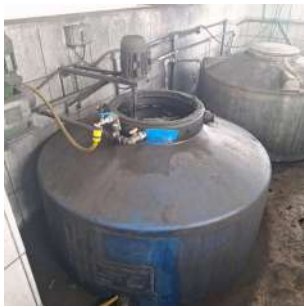
Foto 5 - Preparação - Carvão ativado em pó - ETA

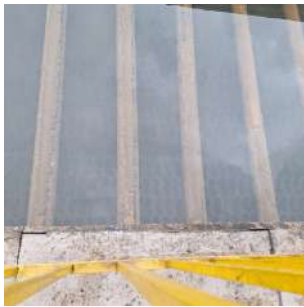
Foto 6 - Decantador lamelar - ETA

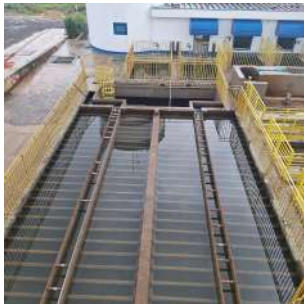
Foto 9 - Decantador visto de cima - ETA

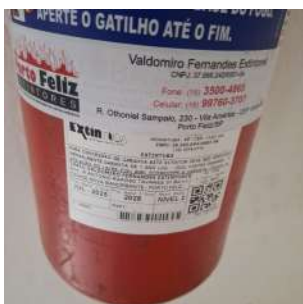
Foto 1 - Extintor com validade regular

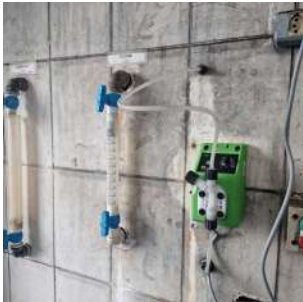
Foto 1 - Dosagem de flúor

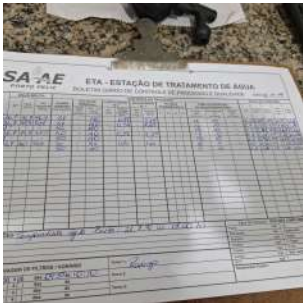
Foto 1 - Tabela de controle de parâmetros operacionais - ETA

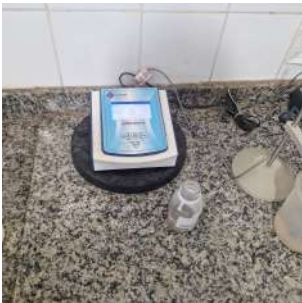
Foto 2 - Medidor de pH - ETA

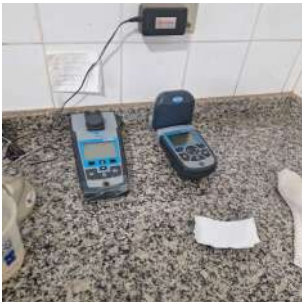
Foto 3 - Medidor de cor e medidor de turbidez - ETA

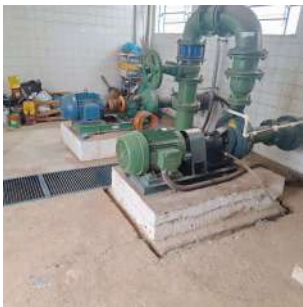
Foto 1 - Dois conjuntos motobomba instalados - EEA 3 (Vila América)

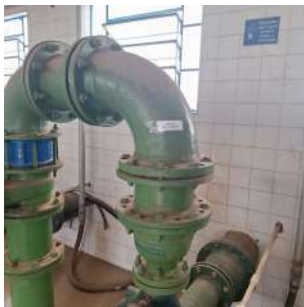
Foto 2 - Tubulação - indicação de envio para setor Vila América

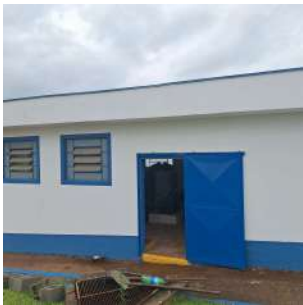
Foto 3 - Portão da casa de bombas - EEA 3 e 4

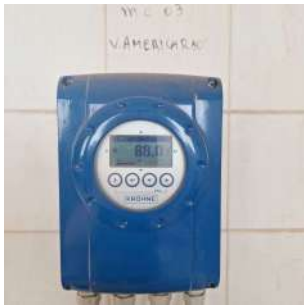
Foto 4 - Macromedidor digital - EEA 3 (Vila América)

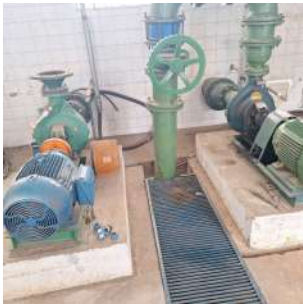
Foto 1 - Dois conjuntos motobomba instalados - EEA 3 (Vila América)

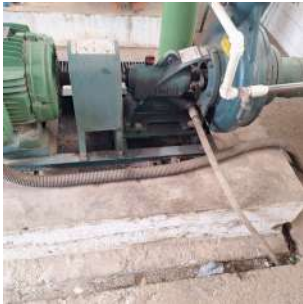
Foto 1 - Encaminhamento adequado da água de lubrificação de gaxetas

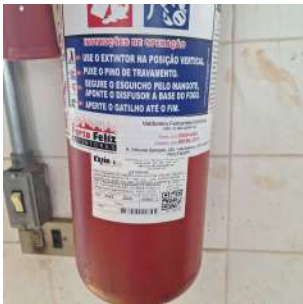
Foto 1 - Extintor com validade regular - EEA 3 (Vila América)

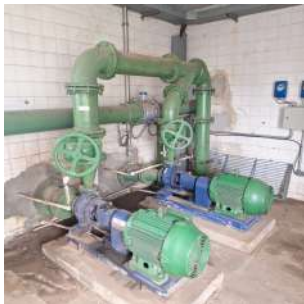
Foto 2 - Dois conjuntos motobomba instalados - EEA 4 (São Marcos, Popular)

[EEA-4.3] Observações São dois conjuntos instalados, com funcionamento alternado.

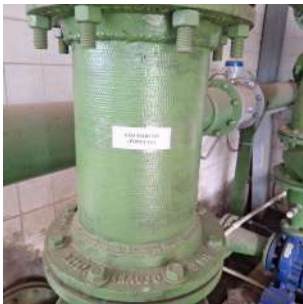
Foto 3 - Tubulação - recalque para São Marcos - EEA 4 (São Marcos, Popular)

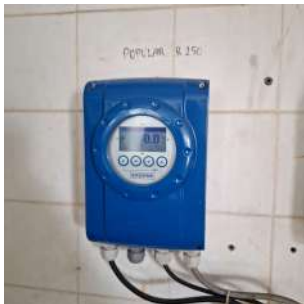
Foto 4 - Macromedidor digital da EEA 4 (São Marcos, Popular)

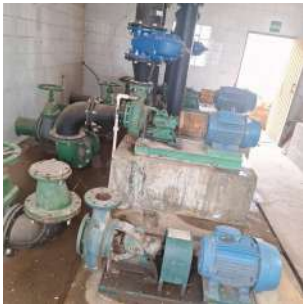
Foto 1 - Visão dos conjunto motobomba da EEA 2 - Justapostas - ETA (Progresso)

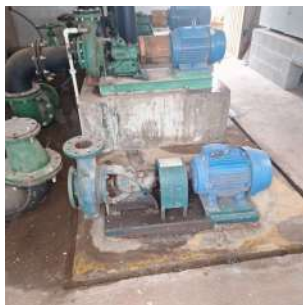
[EEA-4.3] Observações Motobomba reserva não instalada, mas próximo ao conjunto instalado.

Foto 1 - Conjunto motobomba reserva  
não instalado - 2 - Justapostas - ETA  
(Progresso)

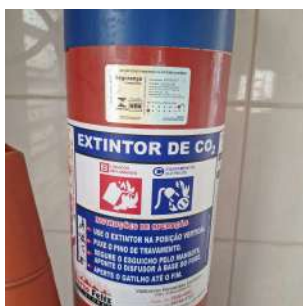
Foto 1 - Extintor de incêndio com  
validade regular EEA 2 - Justapostas -  
ETA (Progresso)

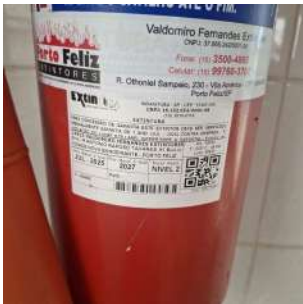
Foto 1 - Validade regular - EEA 2  
Justapostas - ETA (Progresso)

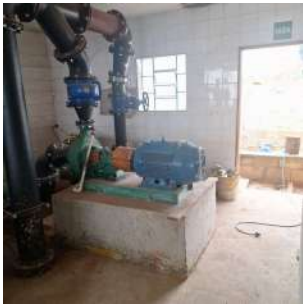
Foto 1 - EEA 1 Justapostas ETA - 8"

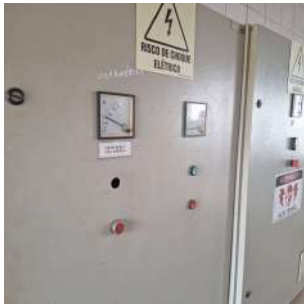
Foto 2 - Painel de comando da EEA 1 Justapostas ETA

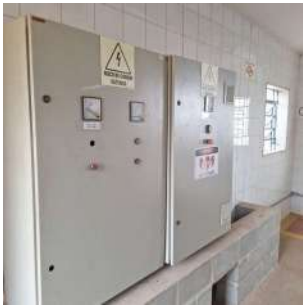
Foto 3 - Painel de comando da EEA 1 Justapostas ETA

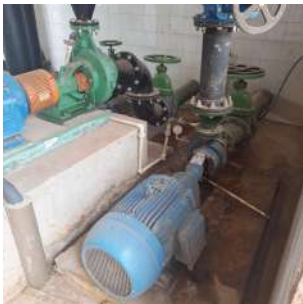
Possui conjunto motobomba reserva não instalado

Foto 1 - Conjunto motobomba instalado e reserva

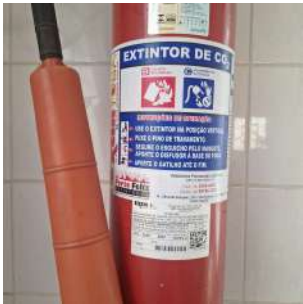
Foto 1 - Extintor de incêndio com validade regular - EEA 1 Justapostas ETA
