## Relatório de Fiscalização 249/2024

## Relatório de Fiscalização - Cosmópolis - Novembro 2024

### RELATÓRIO DE FISCALIZAÇÃO TÉCNICA DOS SISTEMAS DE ÁGUA E ESGOTO DO MUNICÍPIO DE COSMÓPOLIS

PRESTADOR: DEPARTAMENTO DE ÁGUA E ESGOTO (DAE) – SECRETARIA MUNICIPAL DE SANEAMENTO BÁSICO DE COSMÓPOLIS

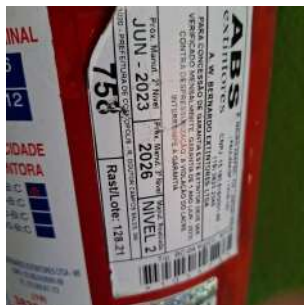
Um dos extintores está fora da validade, o outro está válido, porém, necessita de carga.

**Foto 1** - Extintor com manutenção válida.

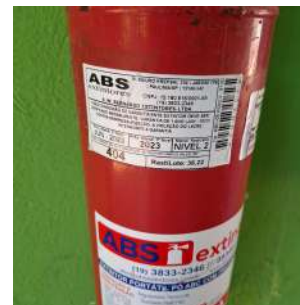
Não Conforme

**Foto 2** - Extintor com manutenção vencida.

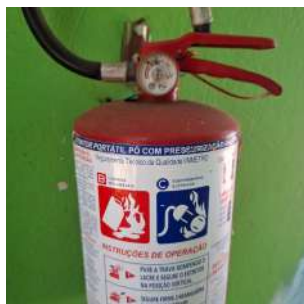
**Foto 3** - Extintor com carga baixa.

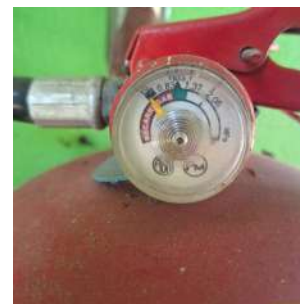
**Foto 4** - Extintor com carga baixa.

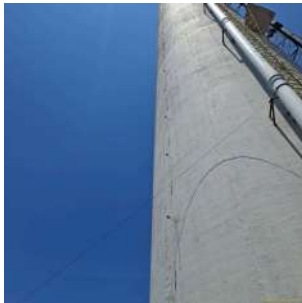
**Foto 1** - Não havia cabo de descida do aterramento.

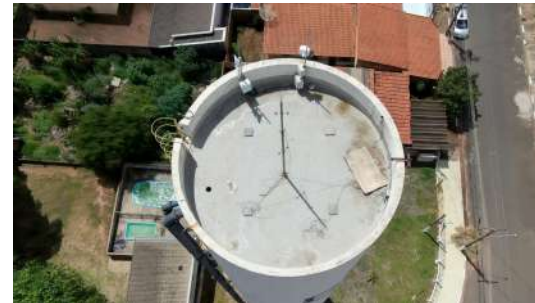
**Foto 2** - Existe o captor do SPDA na cobertura, porém não há aterramento.

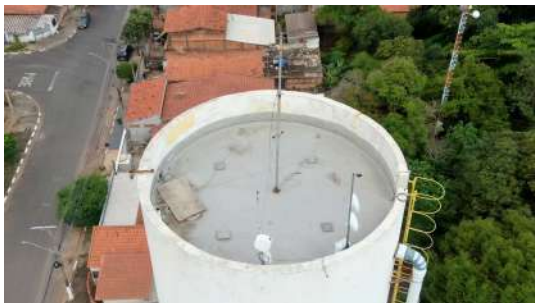
**Foto 3** - Não há descida do aterramento.

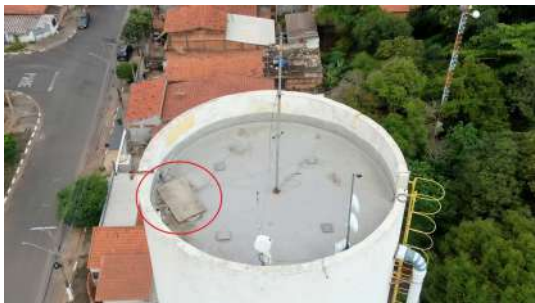
Não Conforme

**Foto 1** - Verificou-se que existe uma tampa improvisada, aparentemente de madeira. Porém, este material não é adequado para

vedação, devendo ser substituído por uma tampa permanente, de material adequado.

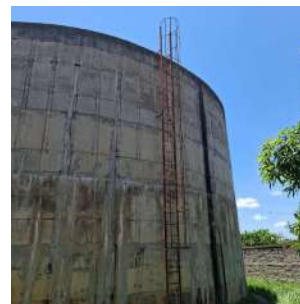
**Foto 2** - Recomenda-se a pintura da escada.

Recomenda-se a pintura da escada.

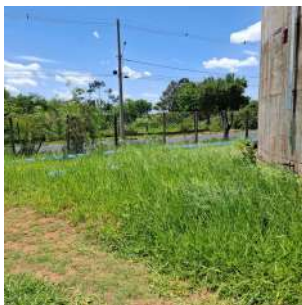
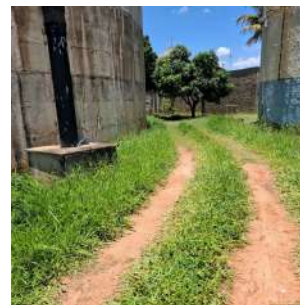
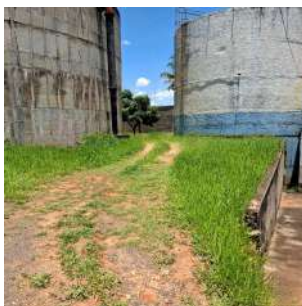
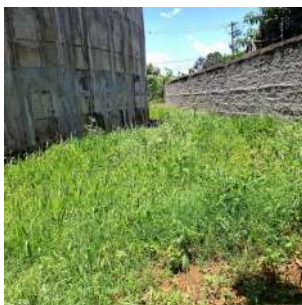
**[RES-6.14] - Ausência de manutenção, limpeza, conservação e segurança**

Não Conforme

**Foto 1** - Mato alto ao redor do reservatório, necessitando de capina.

**Foto 2** - Mato alto ao redor do reservatório, necessitando de capina.

**Foto 3** - Mato alto ao redor do reservatório, necessitando de capina.

**Foto 4** - Mato alto ao redor do reservatório, necessitando de capina.

**Foto 5** - Mato alto ao redor do reservatório, necessitando de capina.

Necessário capina no terreno.

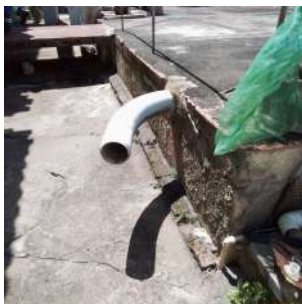
[RES-6.9] - Inexistência de telas de proteção contra entrada de insetos e pequenos animais nas tubulações de ventilação

Não Conforme

**Foto 1** - Ausência de tela de proteção no tubo extravasor.

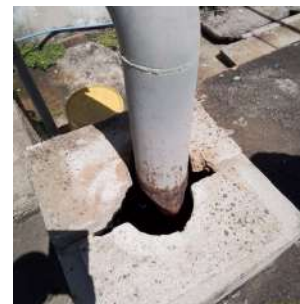
**Foto 2** - Ausência de manta ao redor das tubulações de alimentação do reservatório.

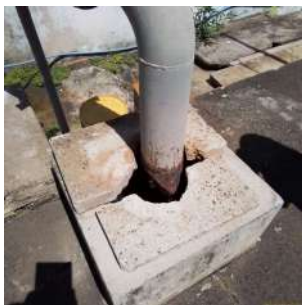
[RES-6.10] - O reservatório não possui tampas de inspeção em boas condições

Não Conforme

**Foto 1** - As aberturas para alimentação do reservatório necessitam ser protegidas com manta que vede a entrada de água de chuva, animais, objetos etc.

As aberturas para alimentação do reservatório devem ser protegidas com manta ou outra solução que vede a entrada de água de chuva, animais, objetos etc.

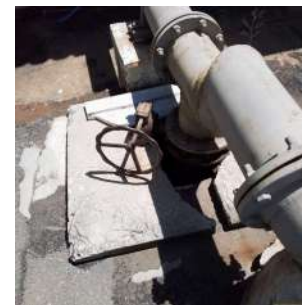
**Foto 2** - Aberturas do reservatório estão desprotegidas contra a entrada de objetos, animais, água de chuva etc.

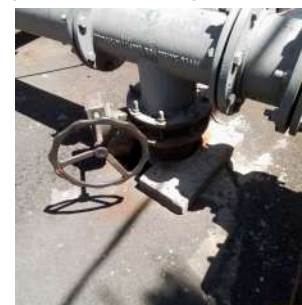
**Foto 3** - Aberturas verificadas ao redor das tubulações de alimentação do reservatório.

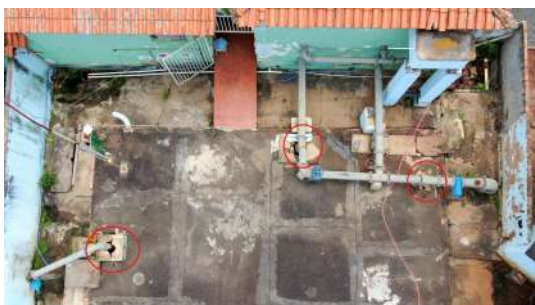
**Foto 4** - Imagem aérea destacando as aberturas que devem ser vedadas.

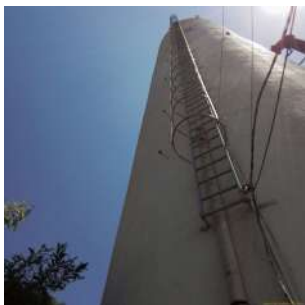
**[RES-6.7] - Inexistência de para-raios em reservatórios elevados**

**Não Conforme**

**Foto 1** - Ausência de cabo para aterramento.

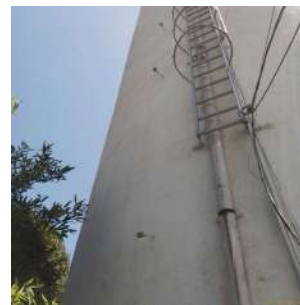
**Foto 2** - Ausência de cabo para aterramento.

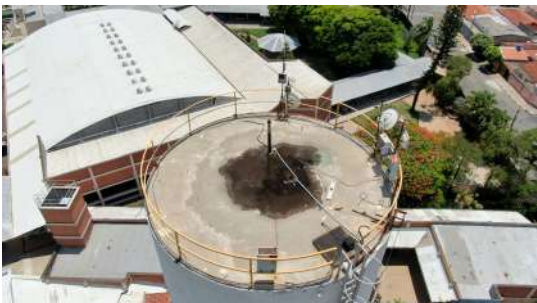
**Foto 3** - Na cobertura do reservatório não há captor do SPDA.

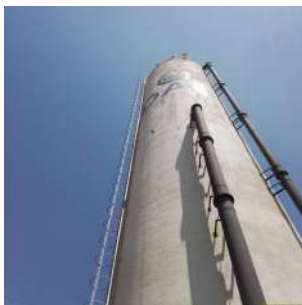
Apontamento devido ao não funcionamento do medidor de nível, conforme informação do funcionário que acompanhou a Fiscalização.

**Foto 1** - Cabos do medidor de nível estouraram, de acordo com funcionário. Medidor não funciona.

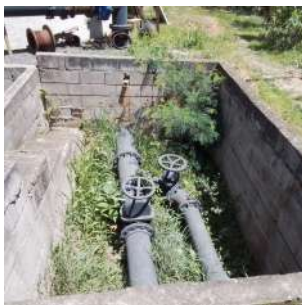
**Foto 3** - Prestador deve remover mato das caixas que abrigam os registros das tubulações de entrada e saída.

Prestador deve remover mato das caixas que abrigam os registros das tubulações de entrada e saída.

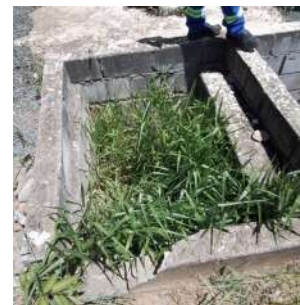
**Foto 4** - Prestador deve remover mato das caixas que abrigam os registros das tubulações de entrada e saída.

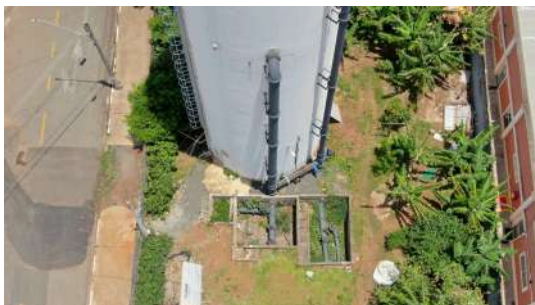
**Foto 5** - Imagem aérea exibindo as caixas dos registros: mato alto deve ser removido para melhor acesso.

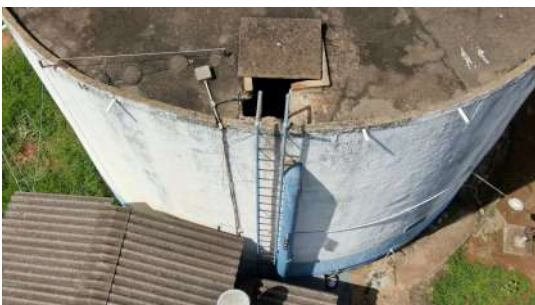
Junto à tampa de inspeção há uma abertura que deixa o interior do reservatório exposto a intempéries, entrada de animais e objetos. Essa abertura deve ser vedada com nova tampa, manta ou outra solução.

**Foto 1** - Abertura existente na cobertura do reservatório, junto à tampa.

Essa abertura deve ser vedada para proteger o interior do reservatório contra intempéries, entrada de animais e objetos.

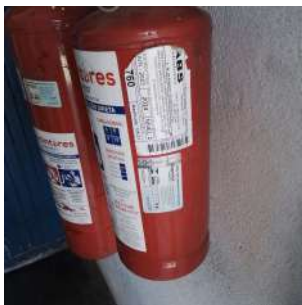
Manutenção vencida.

**Foto 1** - Indicação de manutenção vencida.

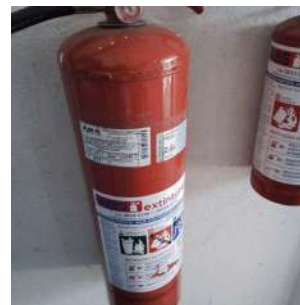
**Foto 2** - Indicação de manutenção vencida.

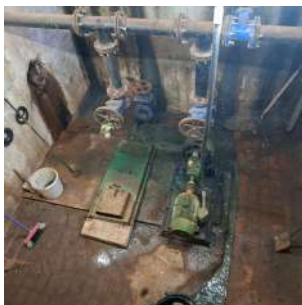
**Foto 1** - Apenas uma bomba instalada.

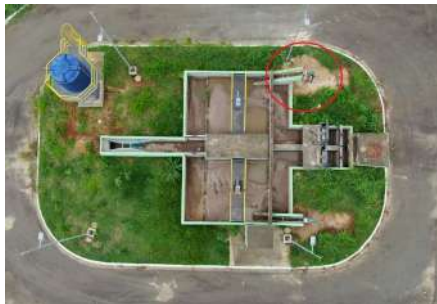
| [ETE-8.29] Observações | Em Fiscalização realizada na ETE no dia 18/10/2024, a partir da qual foi emitido o Relatório nº 226/2024, apontou-se esta não conformidade devido ao acúmulo de material removido pelo sistema de limpeza automatizada do tratamento preliminar. Com as imagens obtidas pelo drone, |

verificou-se que está sendo realizada rotina de remoção do material.

**Foto 1** - Em destaque na imagem, evidência que demonstra que está sendo realizada a remoção do material acumulado.

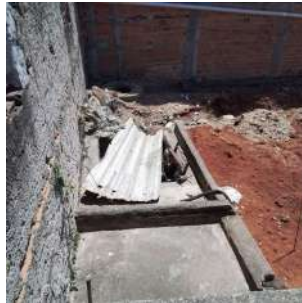
**Foto 1** - Local onde havia a elevatória antiga, que foi desativada após ocorrência de furtos e problemas no funcionamento.

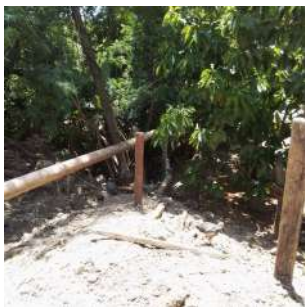
**Foto 6** - Em virtude da desativação da elevatória antiga, o efluente estava sendo lançado in natura no local.
