**Relatório de Fiscalização 250/2024**

**RELATÓRIO DE FISCALIZAÇÃO TÉCNICA DOS SISTEMAS DE ÁGUA E ESGOTO  
DO MUNICÍPIO DE BROTAS**

PRESTADOR: Serviço Autônomo de Água e Esgoto de Brotas – SAAEB

Americana, dezembro de 2024

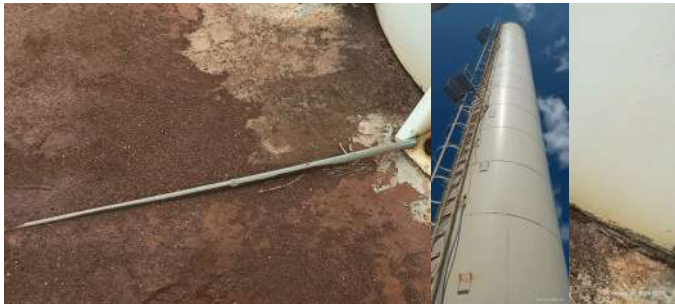
Foto 1 - Aterramento da estrutura do reservatório.

Foto 2 - Sistema de descida do SPDA.

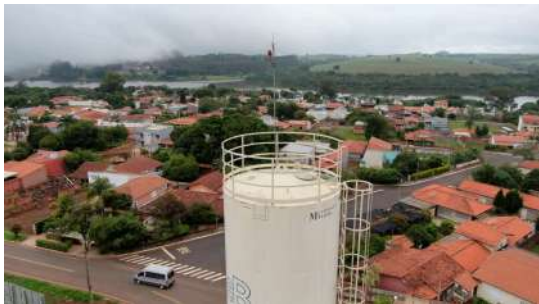
Foto 3 - Haste de captação do SPDA.

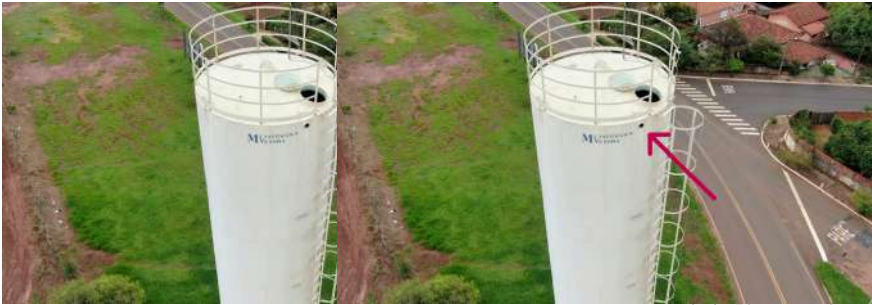
Ausência de tela de proteção no vão de extravasamento.

Foto 1 - Ausência de tela no  
vão de extravasamento.

Foto 2 - Indicação do local  
sem tela de proteção.

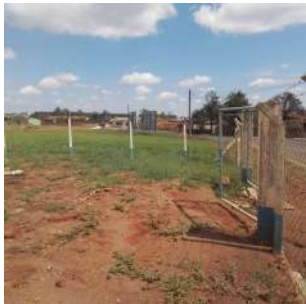
Foto 1 - Cercamento no perímetro.

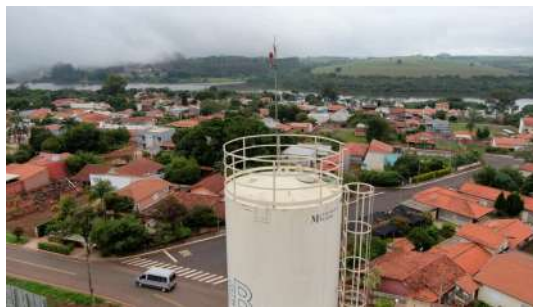
Foto 2 - Guarda corpo na cobertura do reservatório.

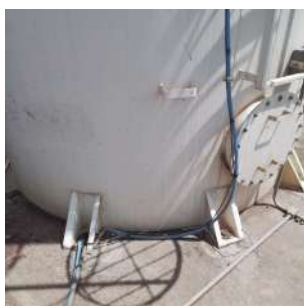
Foto 1 - Cabeamento do SPDA na base do reservatório.

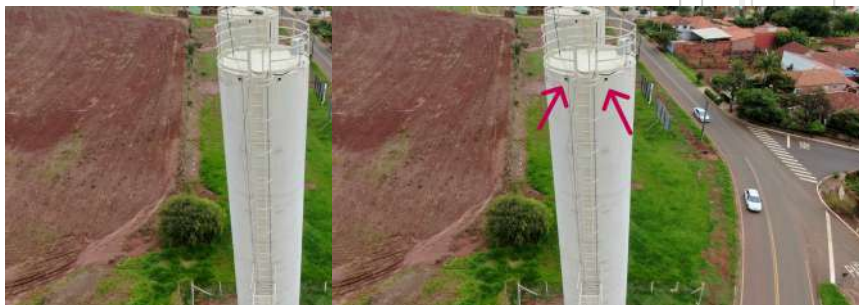
Ausência de tela de proteção nas duas saídas de tubulação na parte superior.

Foto 1 - Ausência de tela de proteção nas duas saídas de tubulação na parte superior.

Foto 2 - Indicação dos locais sem tela de proteção.

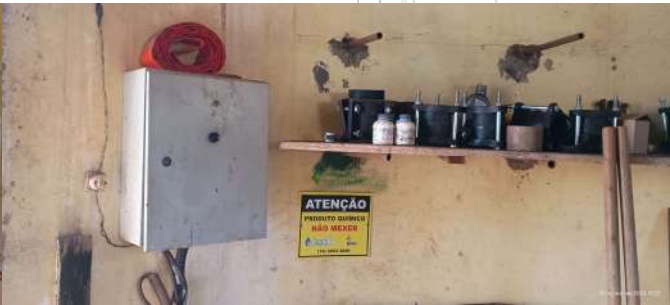
Foto 10 - Painel elétrico da EEAT.

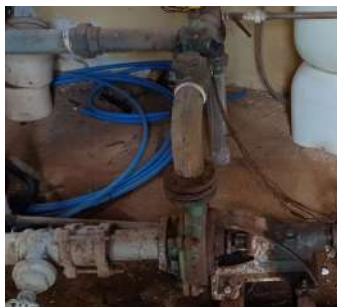
Foto 7 - Primeiro conjunto motobomba da EEAT.

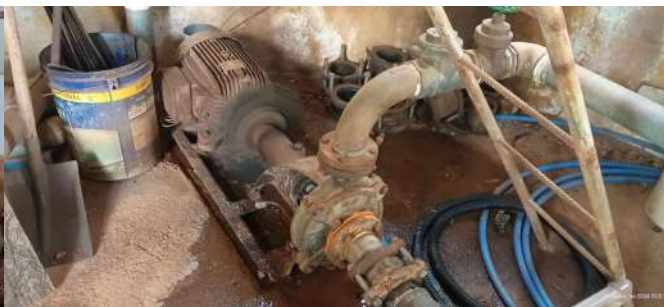
Foto 8 - Segundo conjunto motobomba da EEAT.

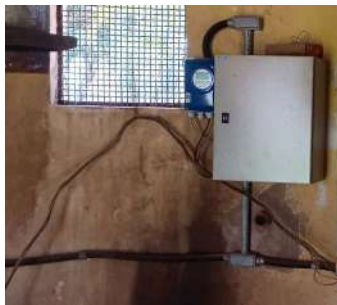
Foto 9 - Painel elétrico e de comando da EEAT.

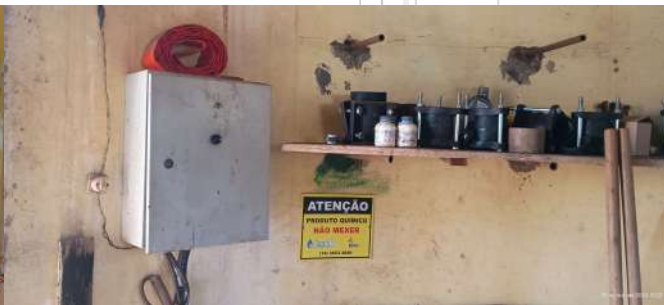
Foto 10 - Painel elétrico da EEAT.

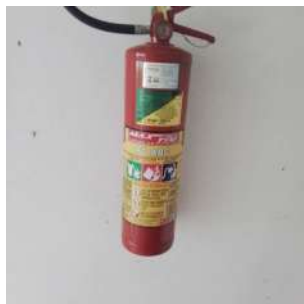
**Fotos de [CSB-2.3]**

Foto 1 - Extintor de incêndio.

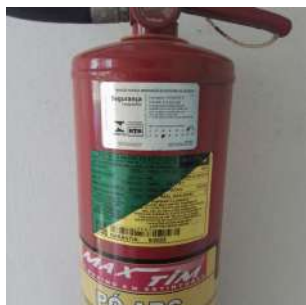
**Fotos de [CSB-2.13]**

Foto 1 - Validade do extintor  
de incêndio.

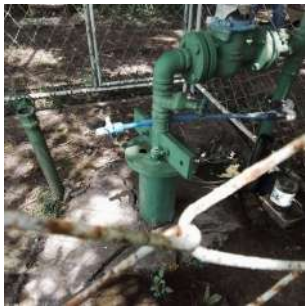
| <b>[CSB-2.17] Observações</b> | A flange de proteção e cobertura da bomba possui um furo que permite a passagem de insetos e sujeira. Além disso, a laje de proteção do poço apresenta rachaduras que devem ser sanadas. |

Foto 1 - Buraco na flange de proteção.

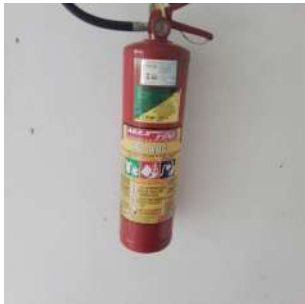
Fotos de [CSB-2.3]

Foto 1 - Extintor de incêndio.

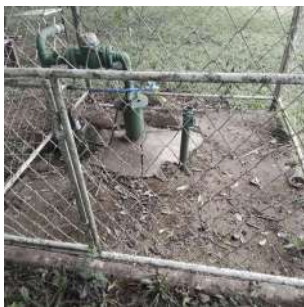
Fotos de [CSB-2.5]

| [CSB-2.5] Observações | Apesar de existir laje de proteção no entorno do poço, esta não se encontra em boas condições. Esta não conformidade, por se tratar de ausência de manutenção, será apontada no item [CSB-2.17]. O prestador deve realizar adequações na laje para proteção sanitária adequada da captação subterrânea. |

Foto 1 - Situação da laje de proteção.

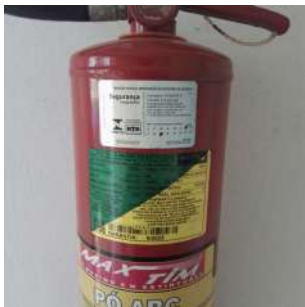
**Fotos de [CSB-2.13]**

Foto 1 - Validade do extintor de incêndio.

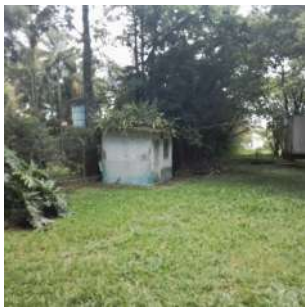
Foto 1 - Vista do abrigo dos painéis.

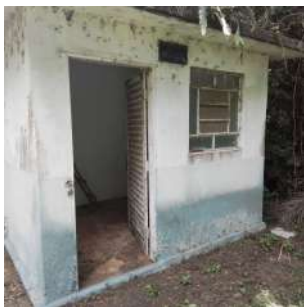
Foto 4 - Fachada do abrigo.

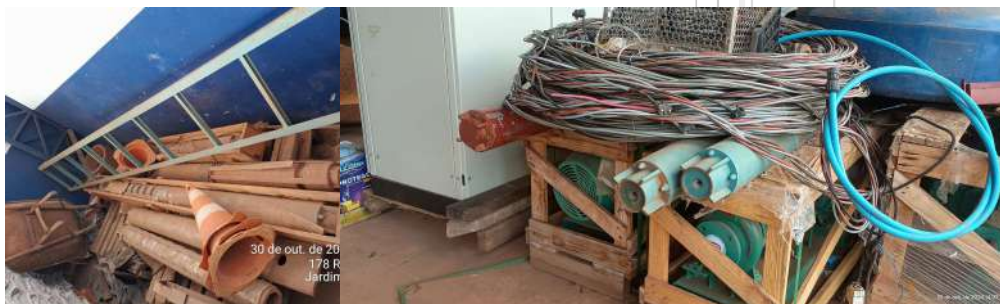
Foto 1 - Bombas no estoque da ETA. Foto 2 - Bombas no estoque da ETA.

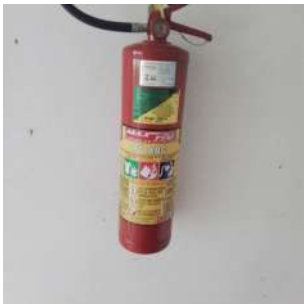
Foto 1 - Extintor de incêndio.

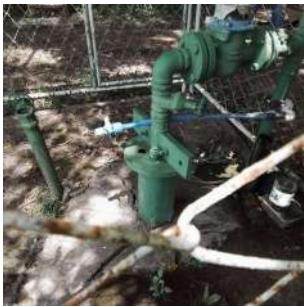
A flange de proteção e cobertura da bomba possui um furo que permite a passagem de insetos e sujeira. Além disso, a laje de proteção do poço apresenta rachaduras que devem ser sanadas.

Foto 1 - Buraco na flange de proteção.

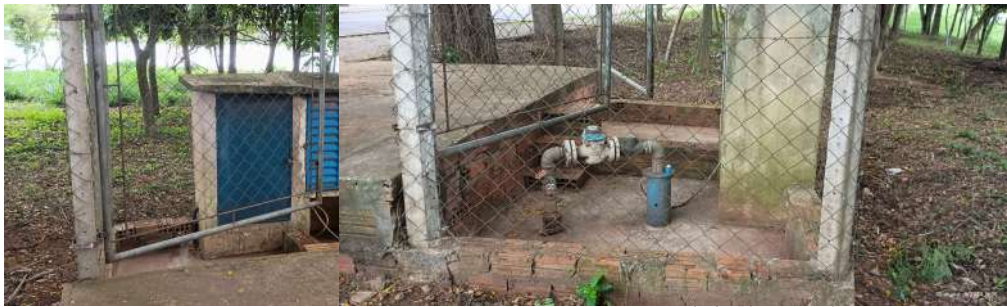
Foto 1 - Vista geral externa do poço.

Foto 2 - Vista geral externa do poço.

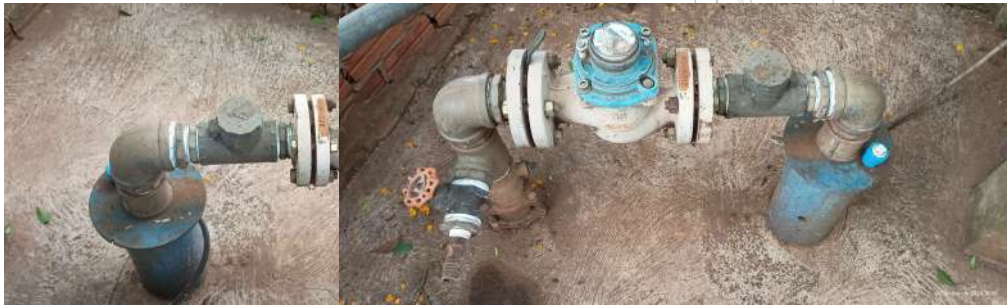
Foto 3 - Vista geral do cavalete do poço.

Foto 4 - Vista geral do cavalete do poço.

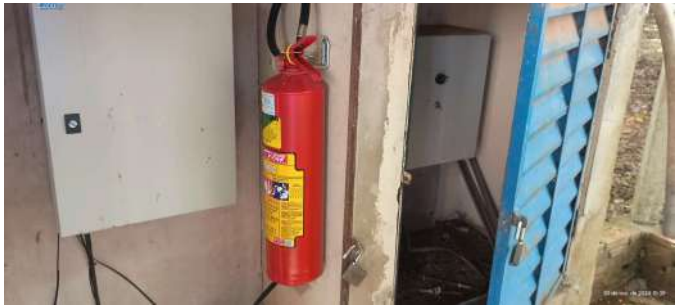
Foto 5 - Abrigos dos painéis elétricos e de comando do poço.

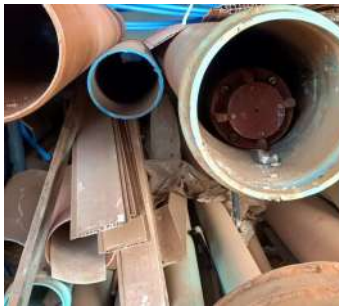
Foto 1 - Bombas em  
estoque.

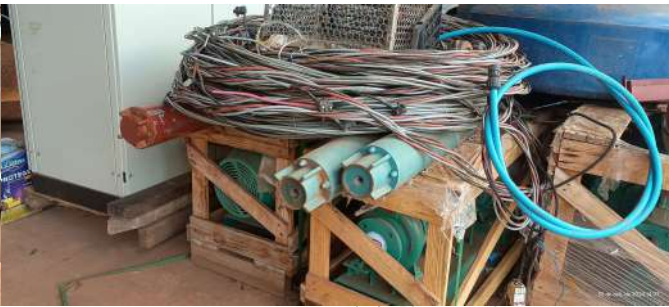
Foto 2 - Bombas em  
estoque.

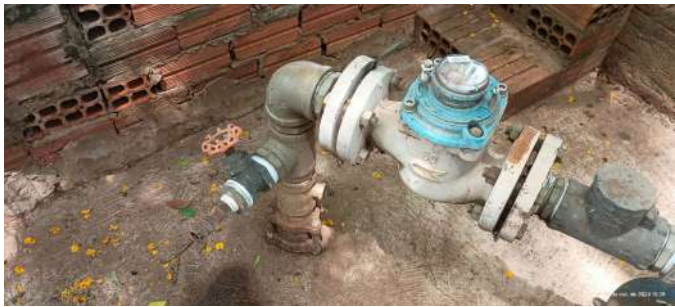
Foto 1 - Ponto para coleta de  
água bruta

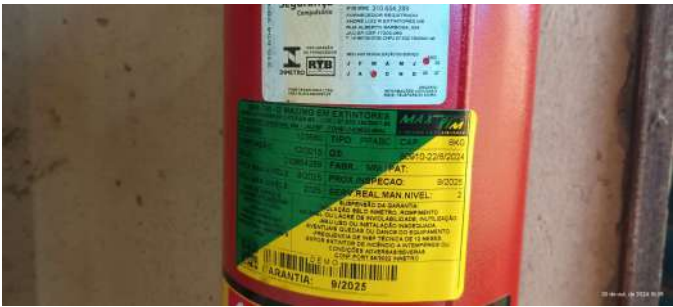
Foto 1 - Validade do extintor.

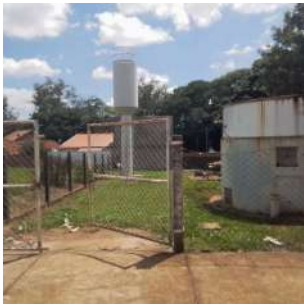
Foto 1 - Entrada do recinto em que se encontra o poço.

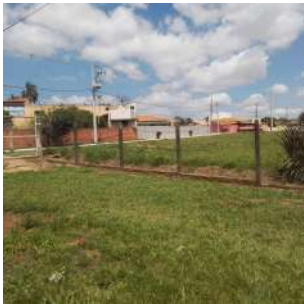
Foto 1 - Cercamento do entorno.

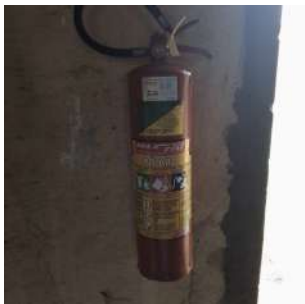
Foto 1 - Extintor de incêndio.

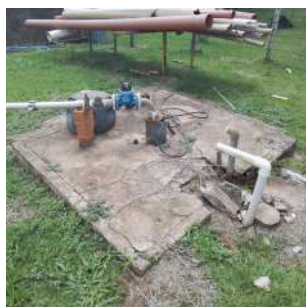
Apesar de existir laje de proteção no entorno do poço, esta não se encontra em boas condições. Esta não conformidade, por se tratar de ausência de manutenção, será apontada no item [CSB-2.17]. O prestador deve realizar adequações na laje para proteção sanitária adequada da captação subterrânea.

Foto 1 - Situação da laje de proteção.

A laje do poço não se encontra em boas condições, com rachaduras e trincas. O prestador deve realizar adequações na laje para proteção sanitária adequada da captação subterrânea.

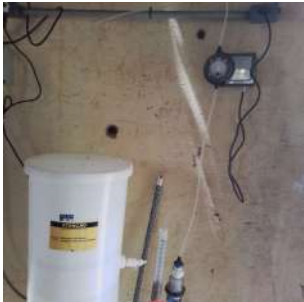
Foto 1 - Sistema de dosagem de flúor.

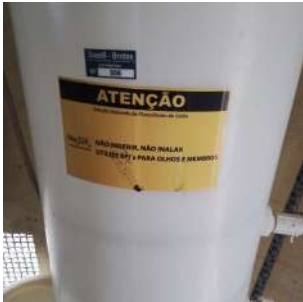
Foto 2 - Armazenamento de flúor.

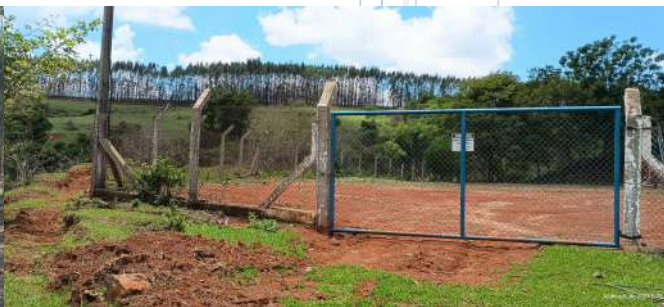
Foto 2 - Portão e cercamento da ETE.

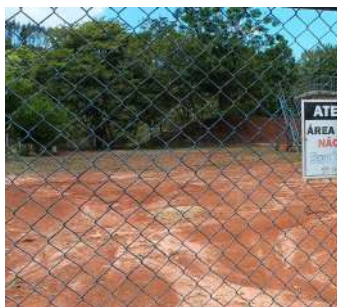
Foto 3 - Portão e cercamento da ETE.

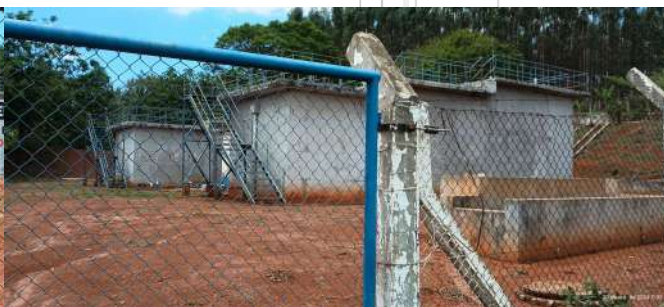
Foto 4 - Portão e cercamento da ETE.

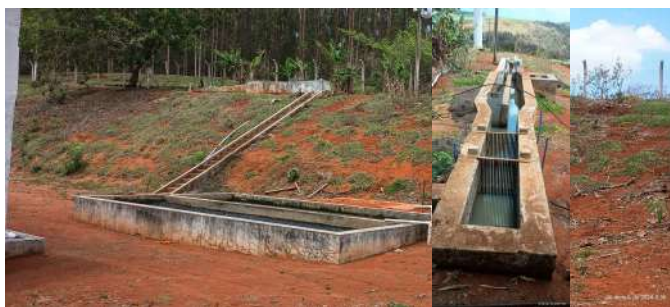
Foto 5 - Talude interno na ETE, sendo a chegada do esgoto bruto na parte superior.

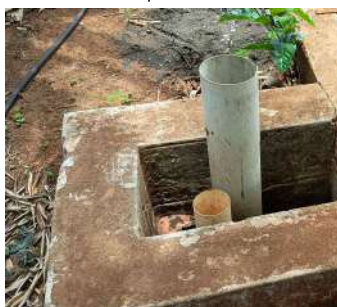
Foto 7 - Chegada do esgoto bruto.

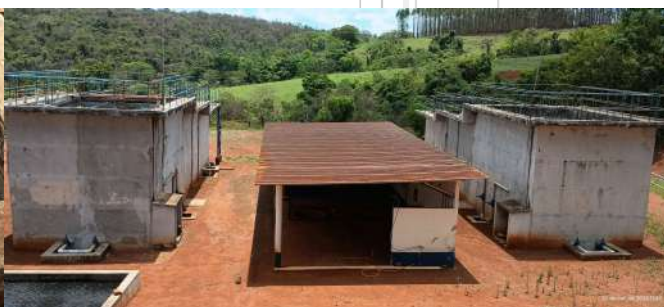
Foto 8 - Vista dos dois módulos de tratamento da ETE.

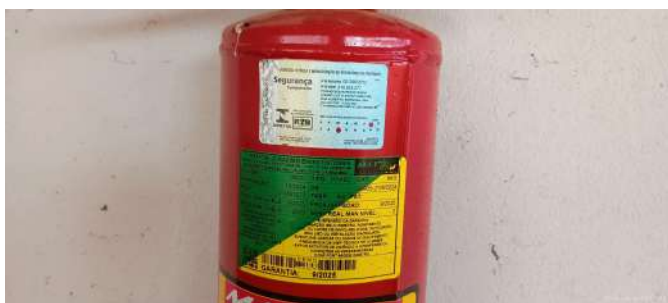
Foto 1 - Validade do extintor de incêndio.

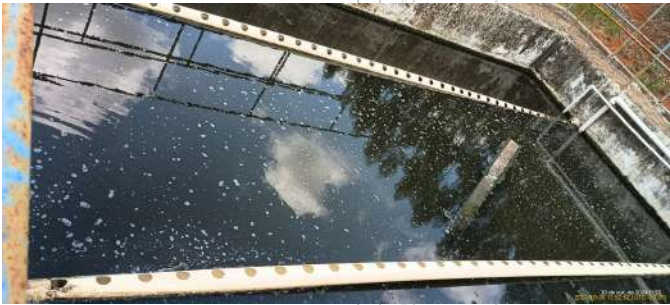
Foto 2 - Calhas e tubos desalinhados.

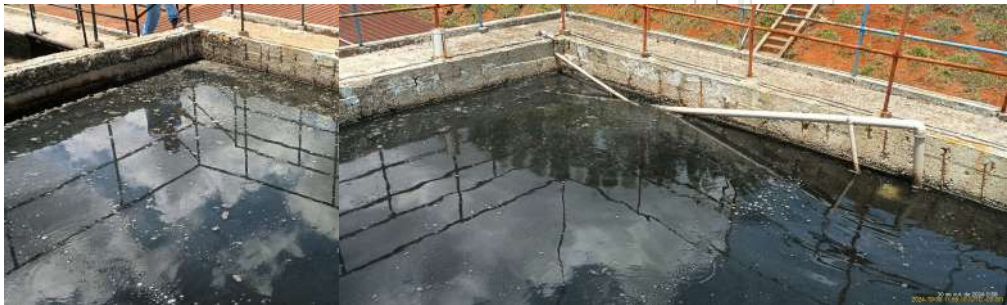
Foto 4 - Ferragem exposta, com sinais de oxidação.

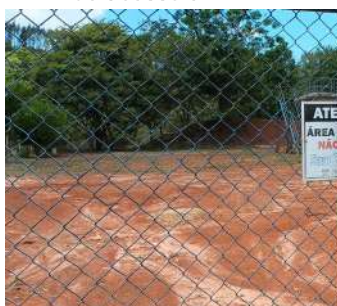
Foto 3 - Portão e cercamento da ETE.

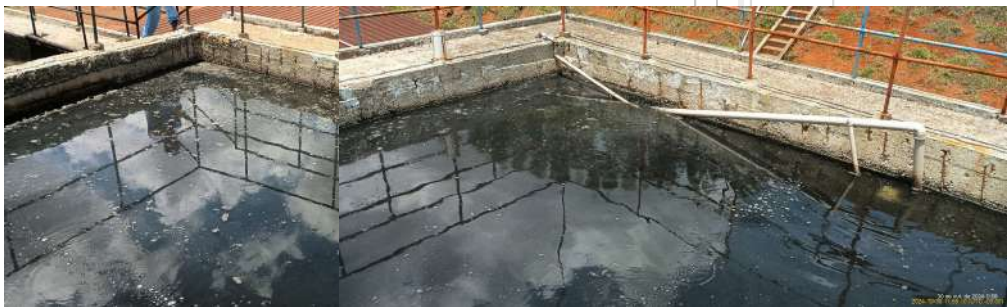
Foram constatados 3 grupos de não conformidade s nesta categoria: 1) Disposição inadequada de material retirado no tratamento preliminar (Foto 1); 2) Calhas e tubos coletores dos dois módulos estão desalinhados , necessitando correções para manter o devido fluxo hidráulico do processo (Fotos 2 e 3); 3) Existem diversos pontos em que a ferragem da estrutura dos módulos estão expostas, com sinais de oxidação e corrosão pelo ataque do meio (Fotos 4 e 5). Recomenda-se ao prestador que avalie todos os pontos e faça

Foto 3 - Calhas e tubos desalinhados.

Foto 4 - Ferragem exposta, com sinais de oxidação.

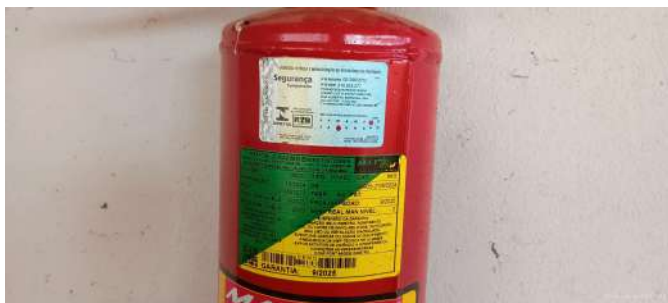
Foto 1 - Validade do extintor de incêndio.

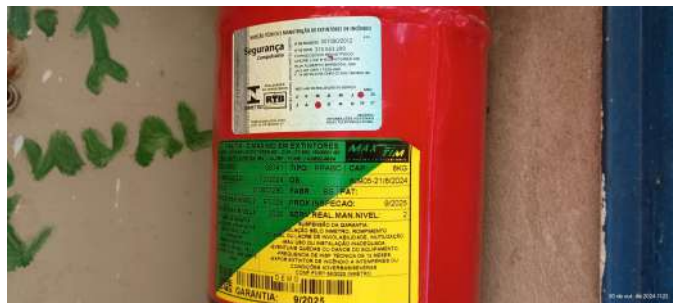
Foto 1 - Validade do extintor  
de incêndio.

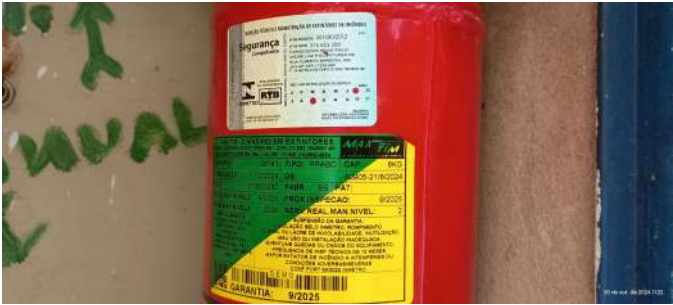
Foto 1 - Validade do extintor de incêndio.

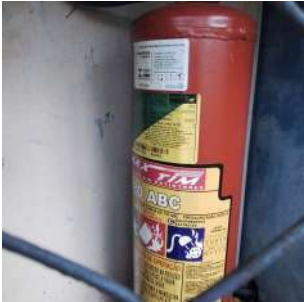
Foto 1 - Validade do extintor  
de incêndio.

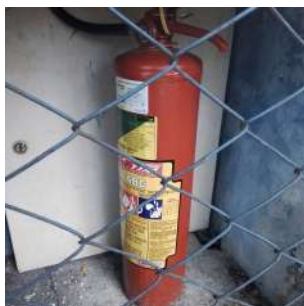
Foto 1 - Extintor de incêndio.

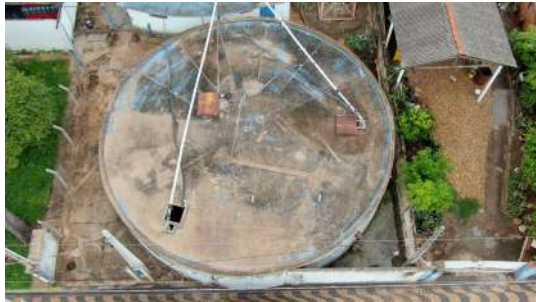
[RES-6.10] - O reservatório não possui tampas de inspeção em boas condições

adequado  
fechamento  
após usos  
de rotina.

Foto 1 - Ausência de tampa  
de inspeção na cobertura do  
reservatório.

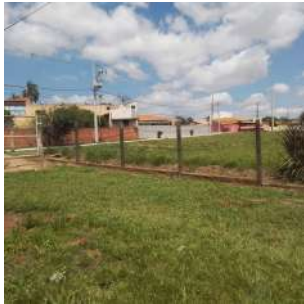
**Foto 1** - Cercamento do entorno.

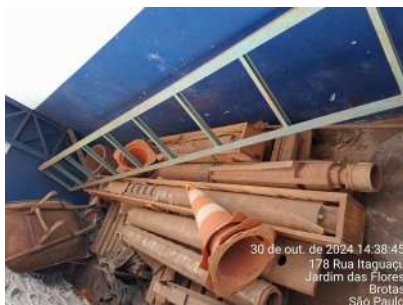
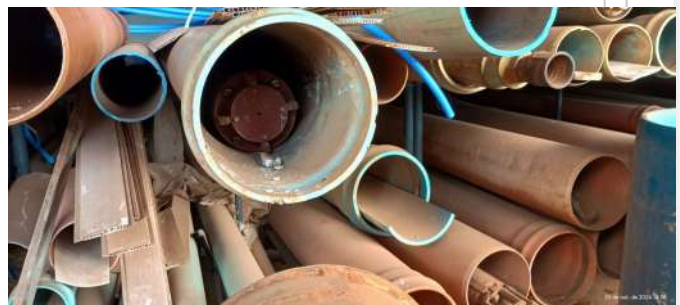
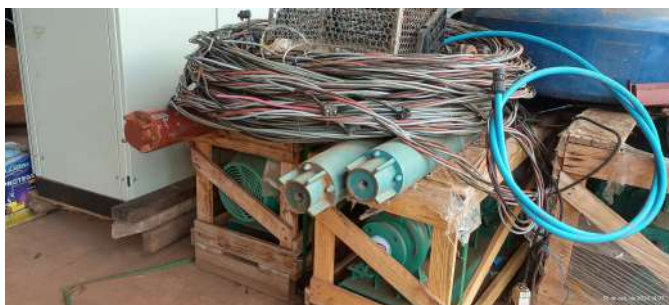
As bombas dos poços ficam estocadas na ETA, conforme pode ser observado nas fotos abaixo.

**Foto 1** - Bombas em estoque.

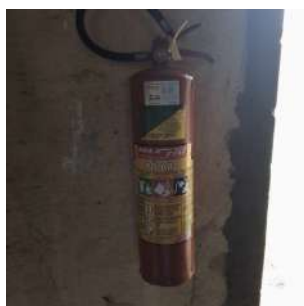
**Foto 1** - Extintor de incêndio.

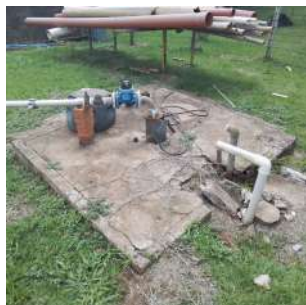
Apesar de existir laje de proteção no entorno do poço, esta não se encontra em boas condições. Esta não conformidade, por se tratar de ausência de manutenção, será apontada no item [CSB-2.17]. O prestador deve realizar adequações na laje para proteção sanitária adequada da captação subterrânea.

**Foto 1** - Situação da laje de proteção.

A laje do poço não se encontra em boas condições, com rachaduras e trincas. O prestador deve realizar adequações na laje para proteção sanitária adequada da captação subterrânea.

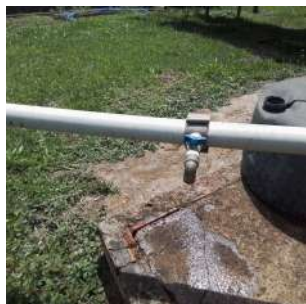
**Foto 1** - Torneira para coleta de água bruta.

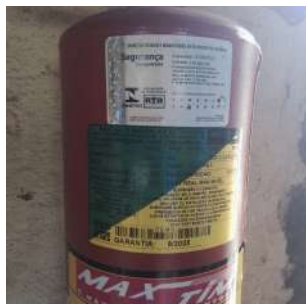
**Foto 1** - Validade no extintor de incêndio.

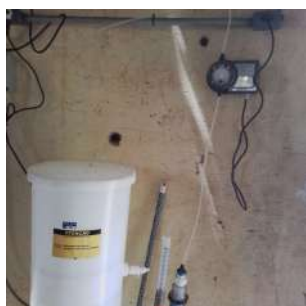
**Foto 1** - Sistema de dosagem de flúor.

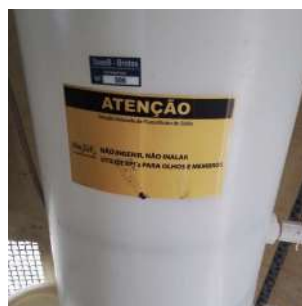
**Foto 2** - Armazenamento de flúor.

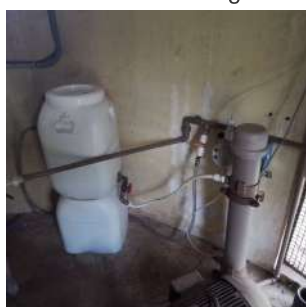
**Foto 3** - Sistema de dosagem de cloro.

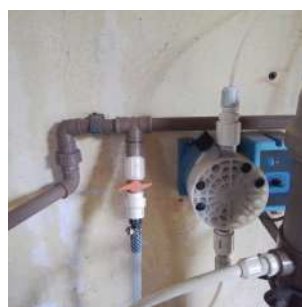
**Foto 4** - Bomba de dosagem de cloro**[CSB-2.16] - Produtos químicos vencidos**

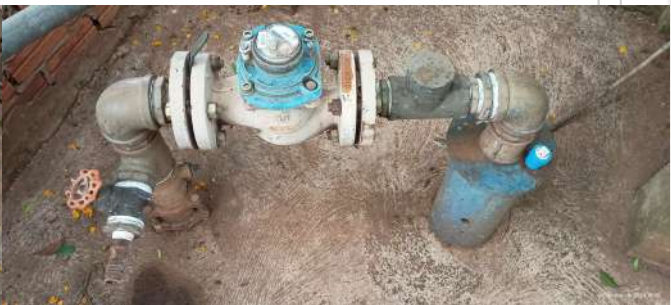
Foto 4 - Vista geral do cavalete do poço.

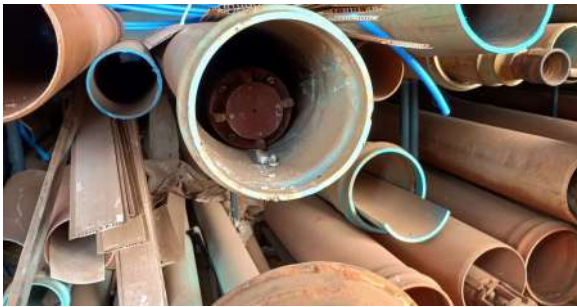
| [CSB-2.2] Observações | As bombas dos poços ficam estocadas na ETA, conforme pode ser observado nas fotos abaixo. |

Foto 1 - Bombas em estoque.

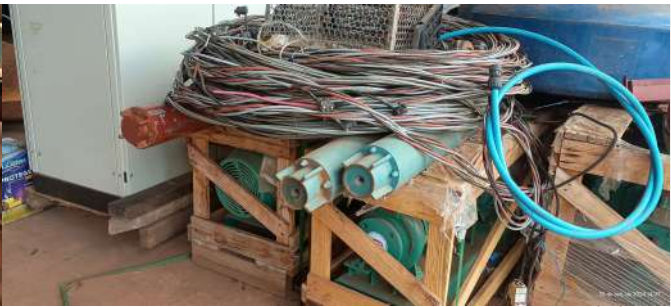
Foto 2 - Bombas em estoque.

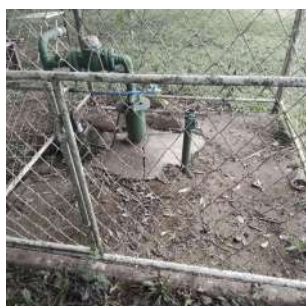
Apesar de existir laje de proteção no entorno do poço, esta não se encontra em boas condições. Esta não conformidade, por se tratar de ausência de manutenção, será apontada no item [CSB-2.17]. O prestador deve realizar adequações na laje para proteção sanitária adequada da captação subterrânea.

**Foto 1** - Situação da laje de proteção.

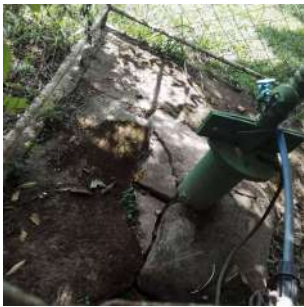
Foto 2 - Rachaduras na laje.

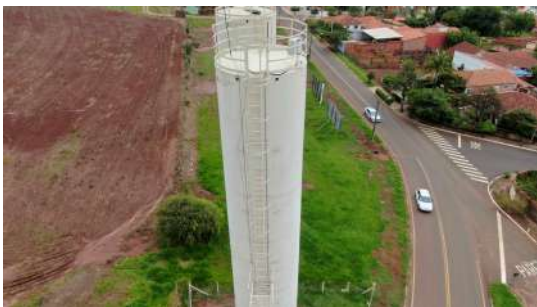
Ausência de tela de proteção nas duas saídas de tubulação na parte superior.

**Foto 1** - Ausência de tela de proteção nas duas saídas de tubulação na parte superior.

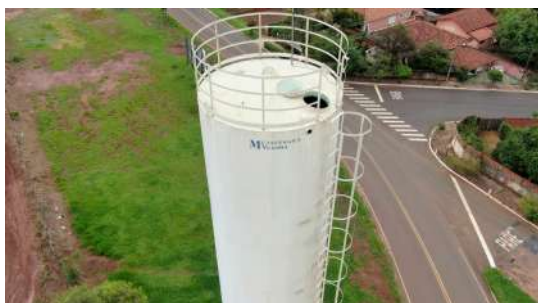
Ausência de tela de proteção no vão de extravasamento.

**Foto 1** - Ausência de tela no vão de extravasamento.

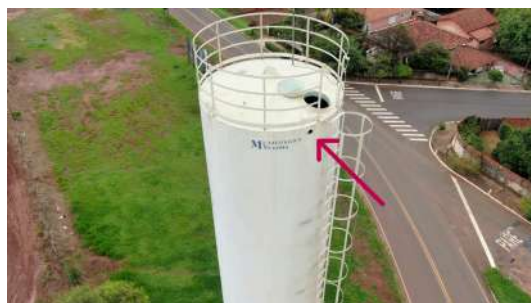
**Foto 2** - Indicação do local sem tela de proteção.

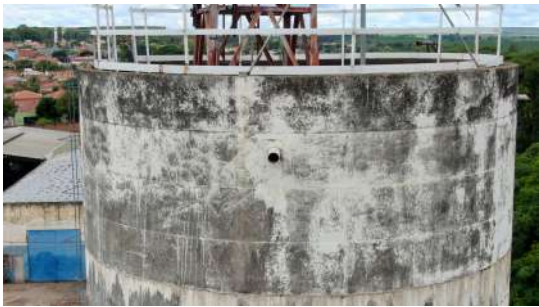
Os tubos extravasores do reservatório não possuem tela de proteção para evitar a entrada de insetos e pequenos animais. Recomenda-se, novamente, ao prestador que sejam instaladas telas de proteção nos tubos extravasores e tubos de ventilação. Como esta NC já foi apontada em fiscalização anterior (Relatório 255/2022) e ainda está em andamento no processo sancionatório, não será novamente apontada.

Foto 1 - Ausência de tela de proteção em tubo extravasor.

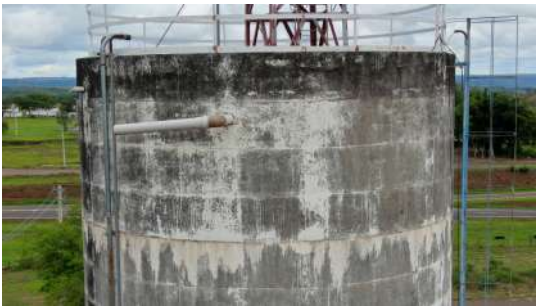
Foto 2 - Ausência de tela de proteção em tubo extravasor.

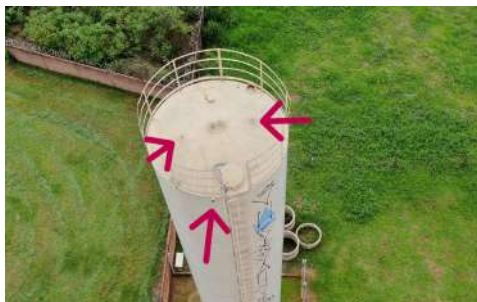
Parte dos tubos extravasores dos reservatórios possuem tela de proteção. Contudo, o reservatório amarelo ainda não possui tela. Recomenda-se, novamente, ao prestador que sejam instaladas telas de proteção nos tubos extravasores e tubos de ventilação. Como esta NC já foi apontada em fiscalização anterior (Relatório 255/2022) e ainda está em andamento no processo sancionatório, não será novamente apontada.

**Foto 3** - Indicação dos tubos sem tela de proteção.

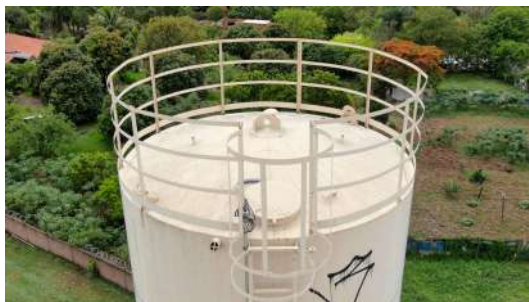
**Foto 4** - Tubos sem tela de proteção no reservatório de cor amarela.

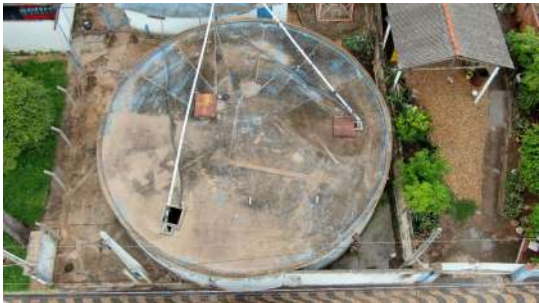
[RES-6.10] - O reservatório não possui tampas de inspeção em boas condições

Foto 1 - Ausência de tampa de inspeção na cobertura do reservatório.

necessário que o prestador realize a instalação da tampa e seu adequado fechamento após usos de rotina.

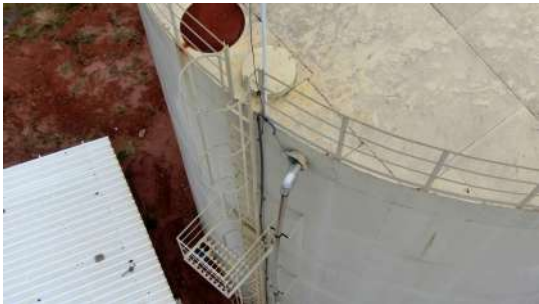
O vão na parte superior do reservatório, por onde entra o tubo de PVC marrom, está sem tela de proteção. Recomenda-se ao prestador a proteção adequada do local. Contudo, como esta NC já foi apontada anteriormente (Relatório 255/2022), não será apontada aqui novamente, pois está em andamento no processo sancionatório.

Foto 1 - Ausência de tela de proteção.

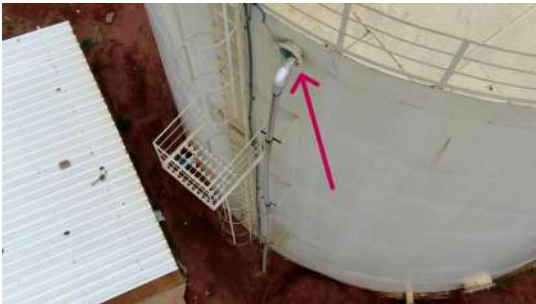
Foto 2 - Indicação do local exato sem tela de proteção.

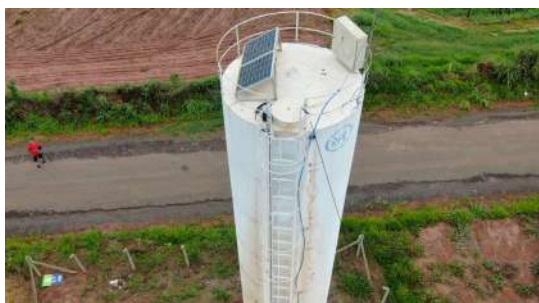
Ausência de telas de proteção nas aberturas dos tubos extravasores.  
Recomenda-se a instalação de telas para proteção. Como esta NC já foi apontada em fiscalização anterior (Relatório 255/2022), não será novamente apontada, pois já se encontra em andamento no processo sancionatório.

**Foto 1** - Local sem telas de proteção.

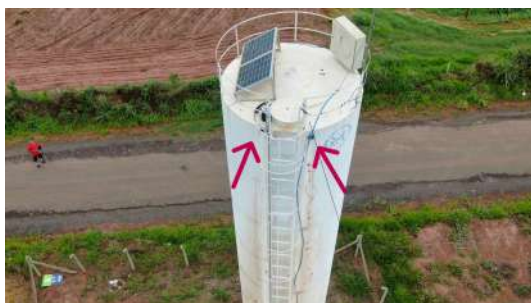
**Foto 2** - Indicação do local sem telas de proteção.

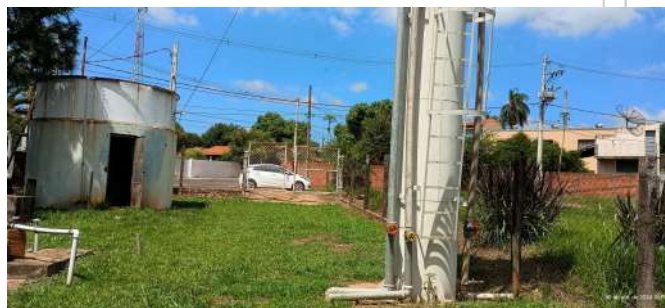
**Foto 4** - Reservatório de transição (entre poços e EEAT).

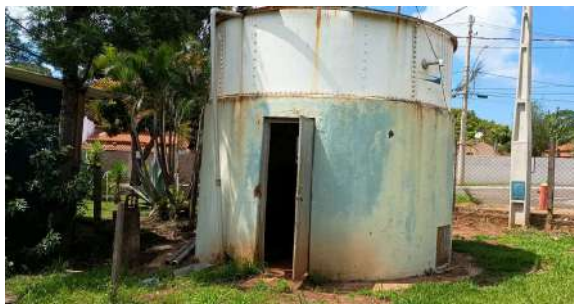
**Foto 5** - Abrigo dos conjuntos motobomba da EEAT.

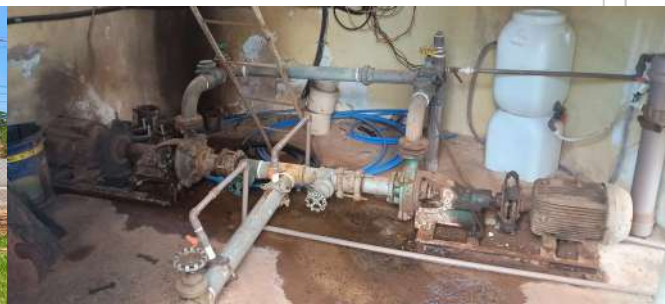
**Foto 6** - Conjuntos motobomba (1+1R) da elevatória.

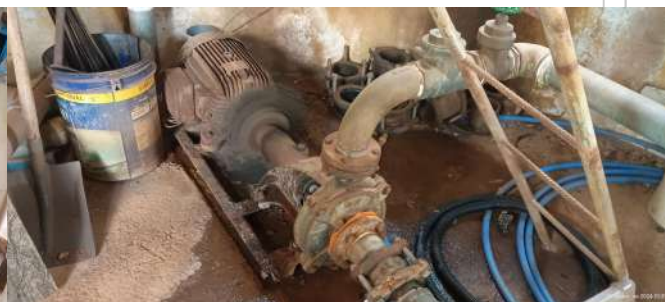
**Foto 8** - Segundo conjunto motobomba da EEAT.

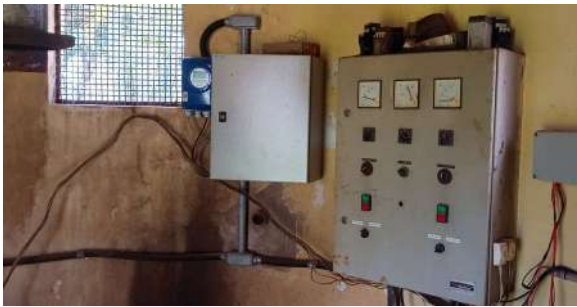
Foto 9 - Painel elétrico e de comando da EEAT.

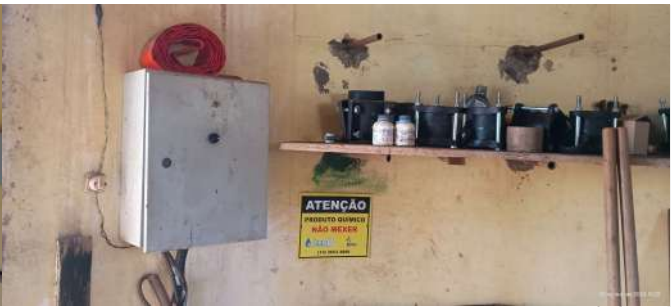
Foto 10 - Painel elétrico da EEAT.

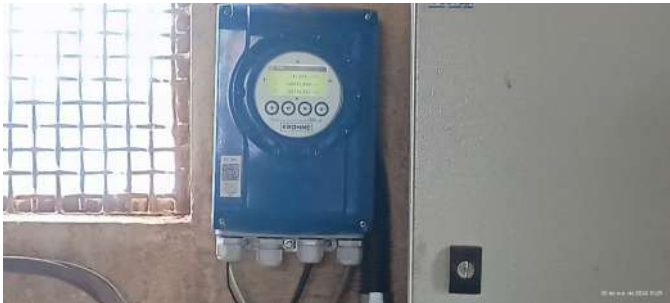
Foto 11 - Monitor da macromedição na EEAT.

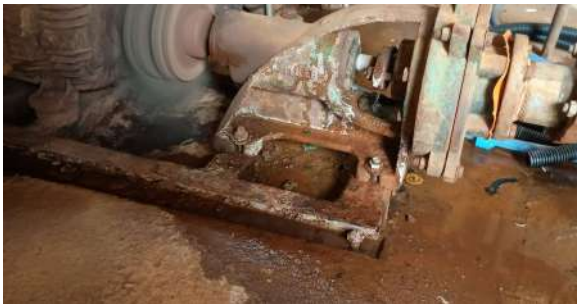
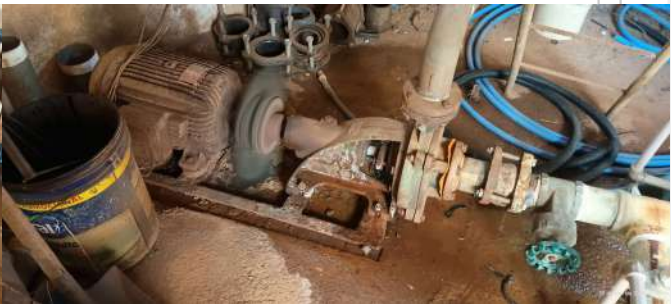
| [EEA-4.7] - Drenagem inadequada de água de lubrificação de gaxetas | Não Conforme |

Foto 1 - Piso molhado no interior da EEAT devido à drenagem inadequada da água de lubrificação de gaxetas.

Foto 2 - Piso molhado no interior da EEAT devido à drenagem inadequada da água de lubrificação de gaxetas.

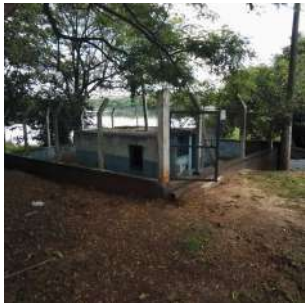
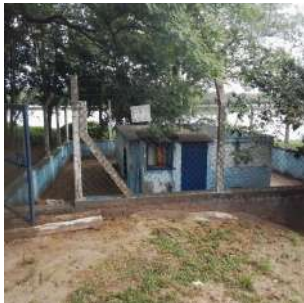
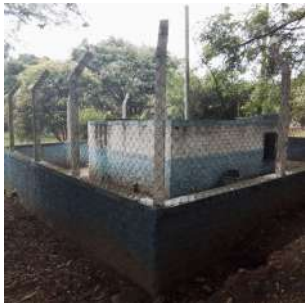
Foto 1 - Vista externa da EEEB.

Foto 2 - Vista externa da EEEB.

Foto 3 - Vista externa da EEEB.

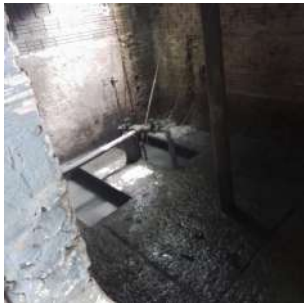
Foto 4 - Vista interna da EEEB.

Foto 5 - Vista interna da EEEB.

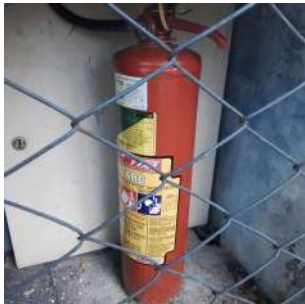
Foto 1 - Extintor de incêndio.

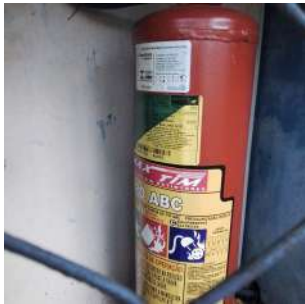
Foto 1 - Validade do extintor de incêndio.

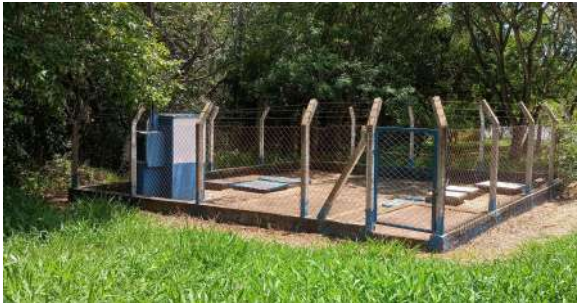
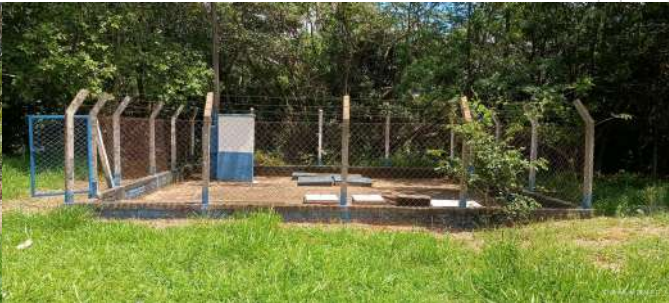
Foto 1 - Vista geral externa da EEE.

Foto 2 - Vista geral externa da EEE.

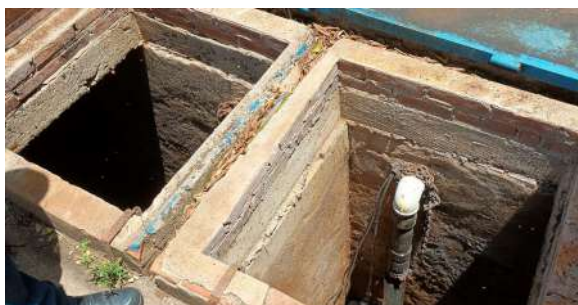
**Foto 3** - Poços de sucção com bombas submersas.

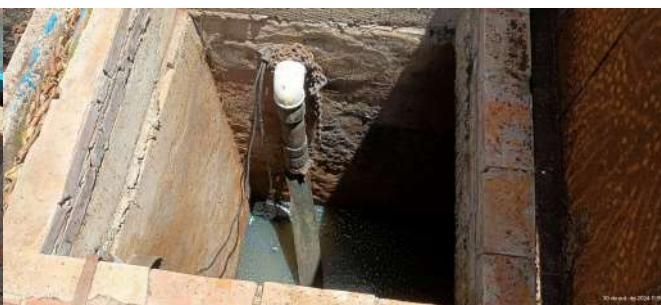
**Foto 4** - Um dos poços de sucção com bomba submersa.

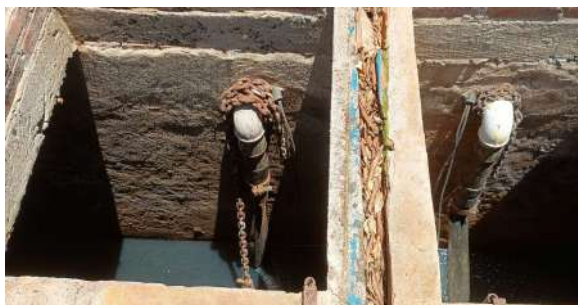
**Foto 5** - Poços de sucção com bombas submersas.

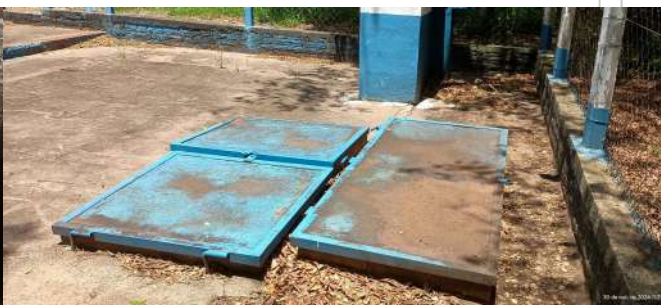
**Foto 6** - Tampas dos poços de sucção.

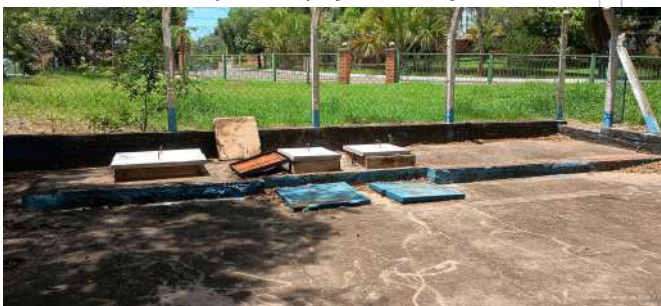
**Foto 7** - Tampas dos poços de chegada do esgoto.

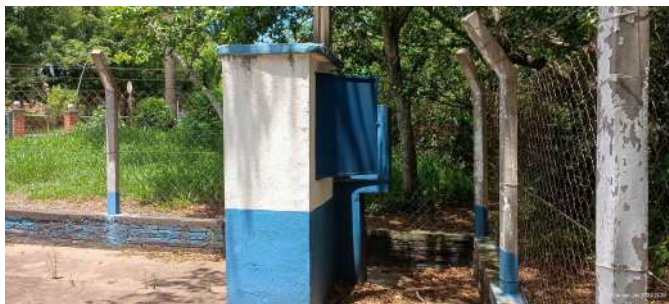
**Foto 8** - Abrigo do painel elétrico e de comando da EEE.

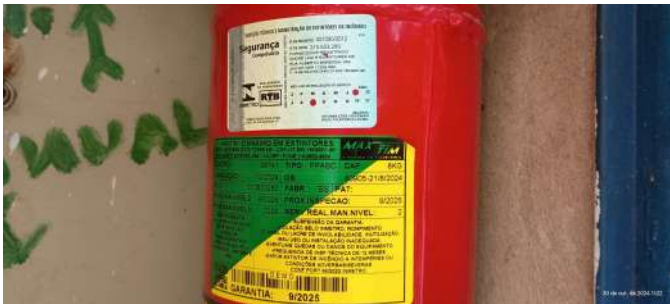
Foto 1 - Validade do extintor de incêndio.

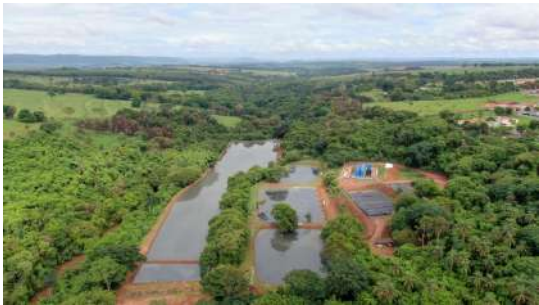
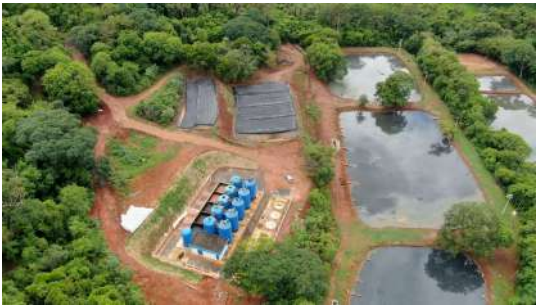
Foto 1 - Vista aérea geral da ETE Cidade.

Foto 2 - Vista aérea geral da ETE Cidade.

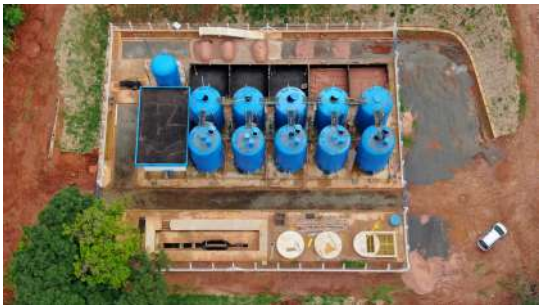
Foto 3 - Vista da ETE Modular compacta situada na ETE Cidade.

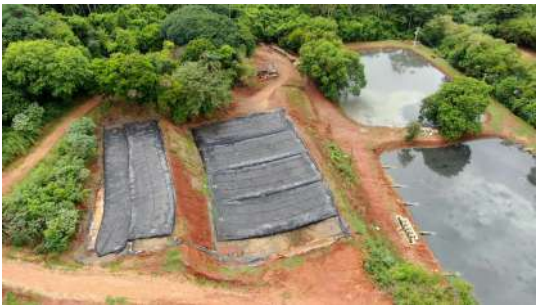
Foto 4 - Geobags ao lado das lagoas de tratamento, utilizados para adensamento do lodo removido das lagoas.

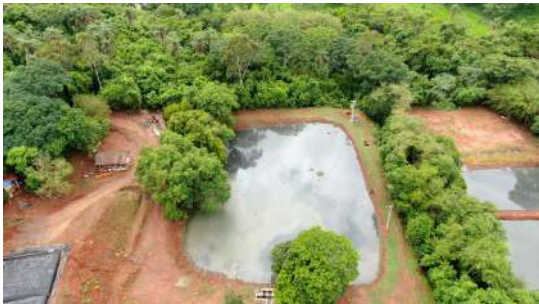
Foto 5 - Vista aérea da primeira entre as 3 lagoas iniciais de tratamento.

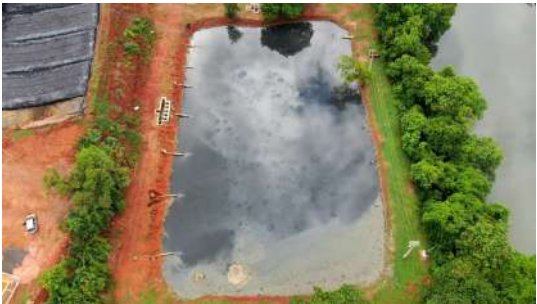
Foto 6 - Vista aérea da lagoa central dentre as 3 lagoas iniciais de tratamento.

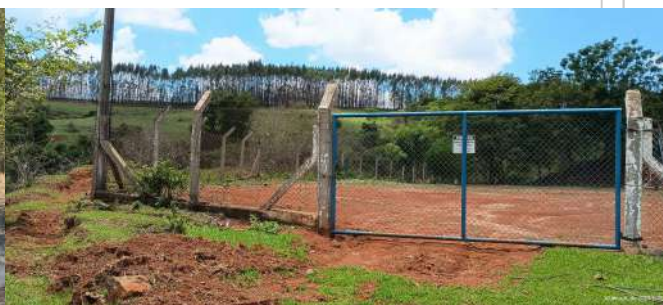
**Foto 2** - Portão e cercamento da ETE.

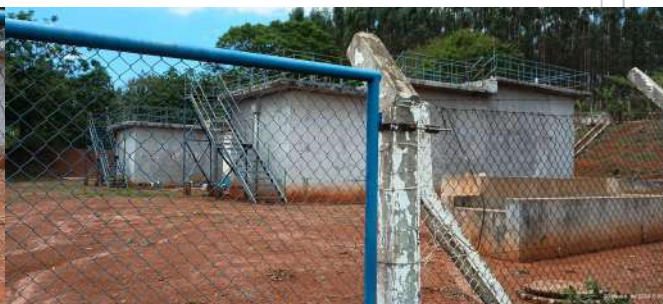
**Foto 3** - Portão e cercamento da ETE.

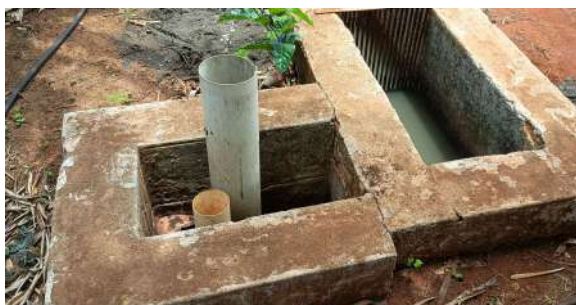
**Foto 6** - Canal de chegada do esgoto bruto, com gradeamento (barras fixas) e caixas desarenadoras.

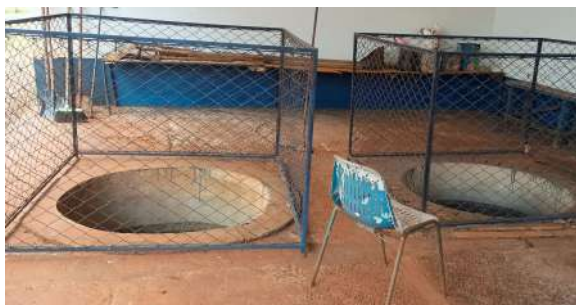
**Foto 8** - Vista dos dois módulos de tratamento da ETE.

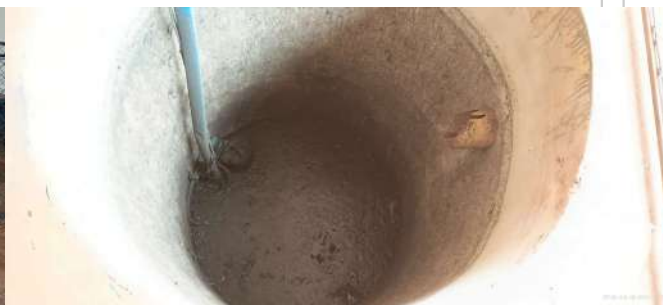
**Foto 9** - Poços de lodo, com bombas para recirculação.

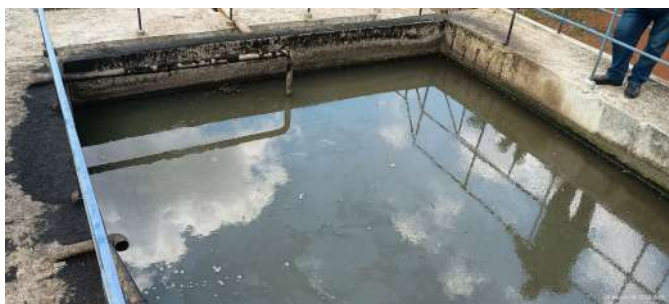
**Foto 14** - Chegada do esgoto em um dos módulos de tratamento.

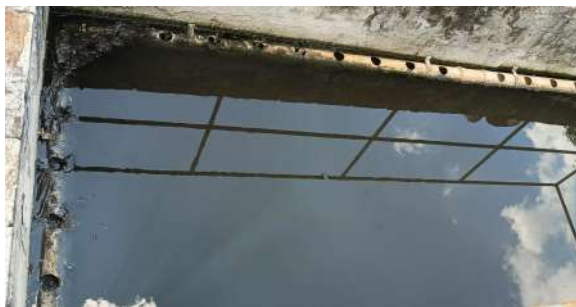
**Foto 16** - Vista da parte superior de um dos módulos de tratamento.

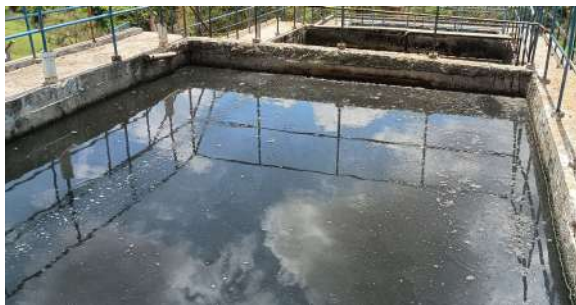
**Foto 19** - Vista da parte superior de um dos módulos de tratamento.

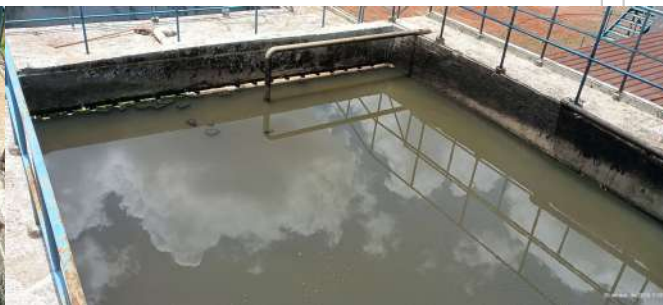
**Foto 20** - Vista da parte superior de um dos módulos de tratamento.

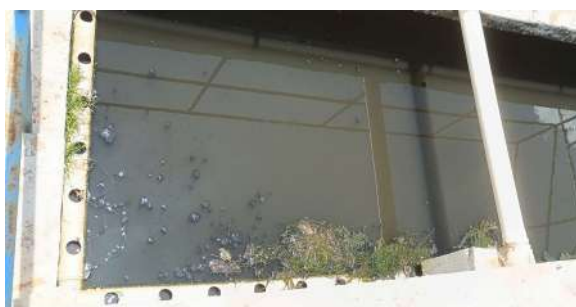
**Foto 21** - Vista da parte superior de um dos módulos de tratamento.

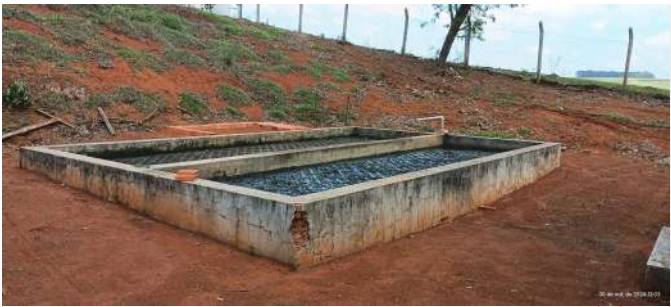
Foto 25 - Tanque de contato com hipoclorito, pós tratamento.
