**Relatório de Fiscalização 250/2024**

**RELATÓRIO DE FISCALIZAÇÃO TÉCNICA DOS SISTEMAS DE ÁGUA E ESGOTO  
DO MUNICÍPIO DE BROTAS**

PRESTADOR: Serviço Autônomo de Água e Esgoto de Brotas – SAAEB

Americana, dezembro de 2024

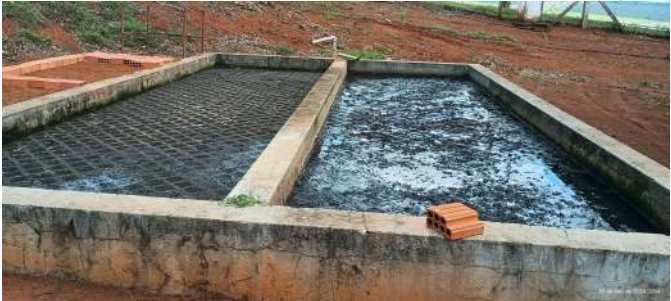
Foto 26 - Leito de secagem do lodo.

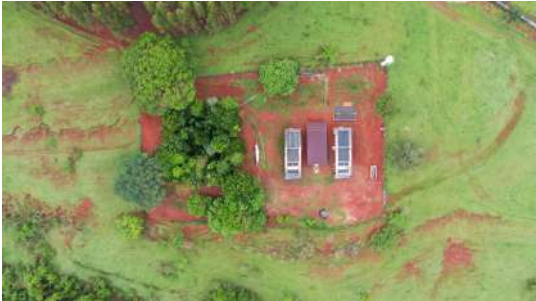
Foto 28 - Vista aérea da área da ETE Patrimônio.

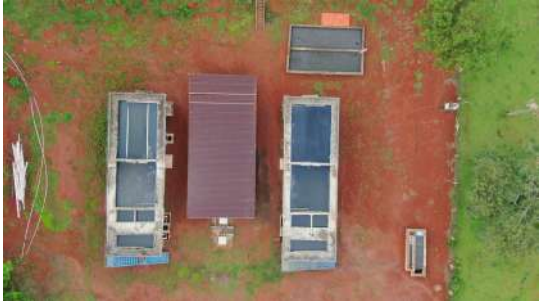
Foto 29 - Vista aérea da área da ETE Patrimônio.

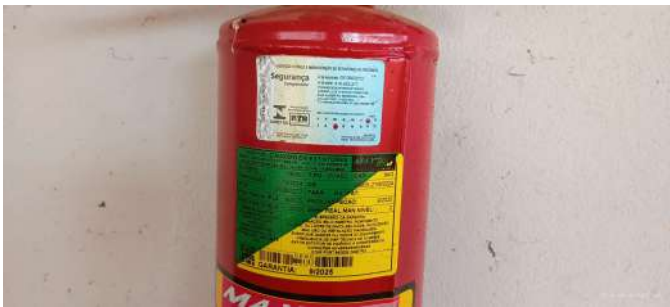
**Foto 1** - Validade do extintor de incêndio.

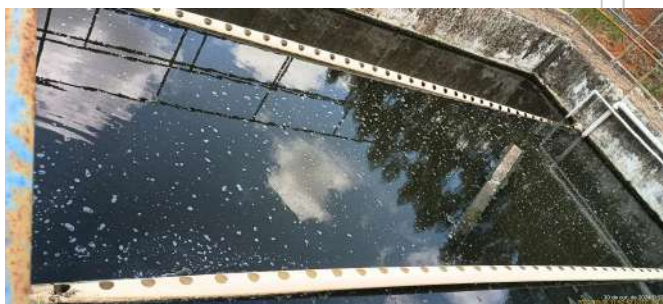
**Foto 2** - Calhas e tubos desalinhados.

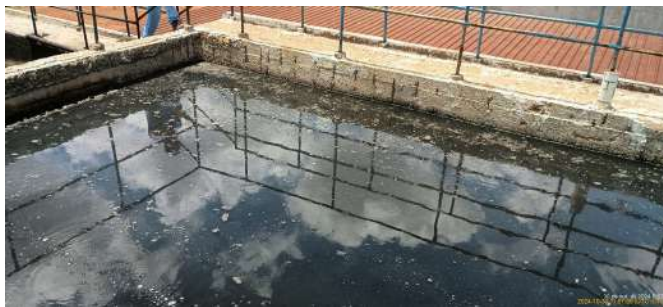
**Foto 4** - Ferragem exposta, com sinais de oxidação.

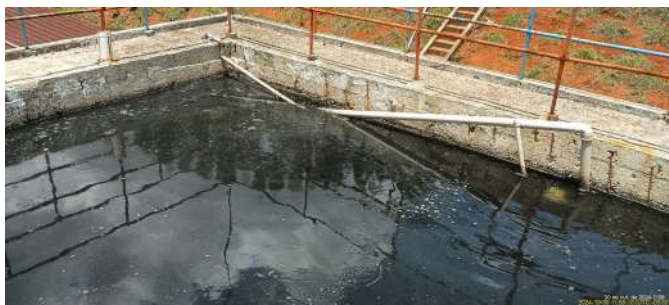
**Foto 5** - Ferragem exposta, com sinais de oxidação.
