### RELATÓRIO DE FISCALIZAÇÃO TÉCNICA DOS SISTEMAS DE ÁGUA E ESGOTO DO MUNICÍPIO DE CAMPINAS

PRESTADOR: Sociedade de Abastecimento de Água e Saneamento S/A – SANASA

Verificação de Não Conformidades

Americana, dezembro de 2024

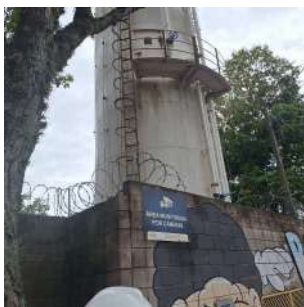
Embora haja cercamento, o arame farpado sobre o muro estava rompido. Já há ordem de serviço aberta para concerto da serpentina.

Foto 1 - Cercamento por muro - trecho com arame farpado rompido

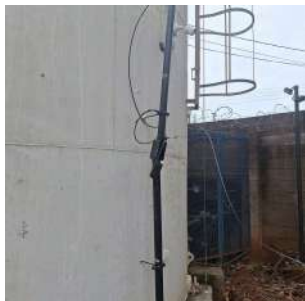
A área se encontrava em reforma e o cabo de descida do para-raios não estava aterrado ao solo.

Foto 1 - Cabo de descida do para-raios não aterrado.

Antes da emissão deste Relatório, o prestador apresentou a resolução da não conformidade, conforme Foto 3.

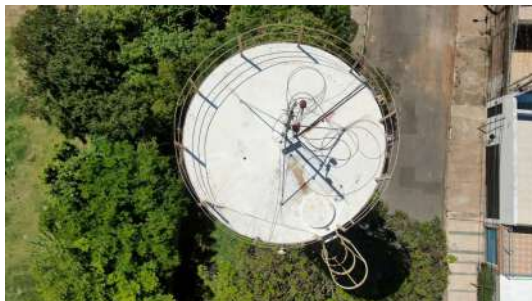
Foto 2 - Para-raios - Reservatório elevado Vila Georgina Cohab

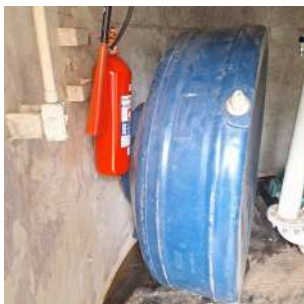
Havia mato alto, demandando capina, e presença inadequada de caixa d'água em frente à extintor de incêndio, na base do reservatório elevado. Antes do fechamento deste relatório, o prestador enviou a resolução da não conformidades, conforme Foto 4 e Foto 5.

Foto 3 - Reservatório obstruindo acesso à extintor de incêndio

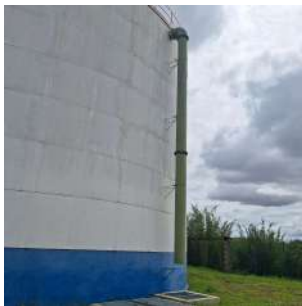
Foto 1 - Tubo extravasor - Reservatório Swiss  
Park Apoiado

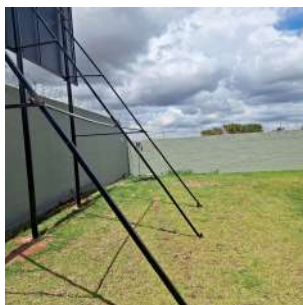
Foto 1 - Cercamento por muro e arame farpado  
- Reservatório Semienterrado C - DIC V

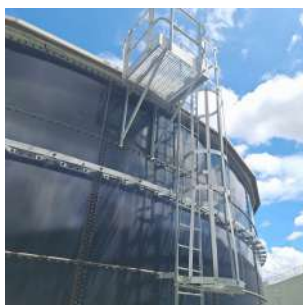
Foto 1 - Escada com guarda-corpos -  
Reservatório Semienterrado C - DIC V

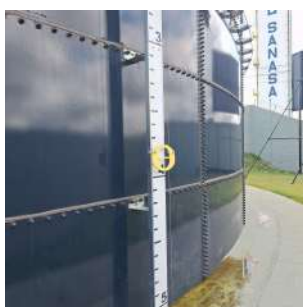
Foto 1 - Medidor de nível mecânico -  
Reservatório Semienterrado C - DIC V

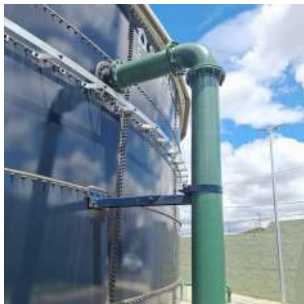
Foto 1 - Tubo extravasor - Reservatório  
Semienterrado C - DIC V

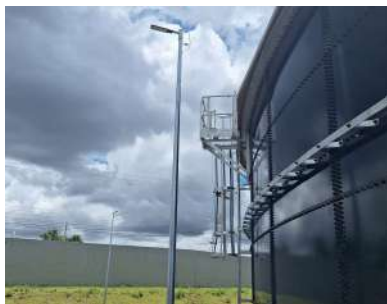
Foto 1 - Escada com guarda-corpos - Reservatório semienterrado B

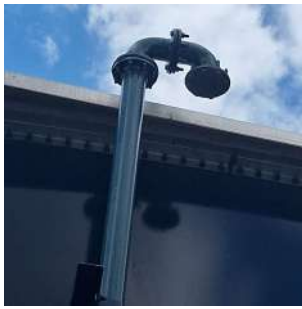
Foto 1 - Tela de proteção na tubulação de ventilação

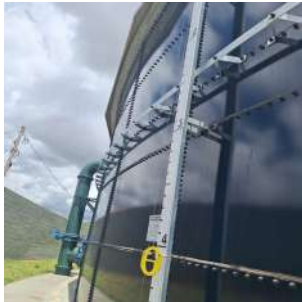
Foto 1 - Medidor de nível mecânico - Reservatório semienterrado B

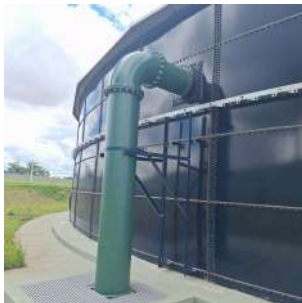
Foto 1 - Extravasor - Reservatório semienterrado B

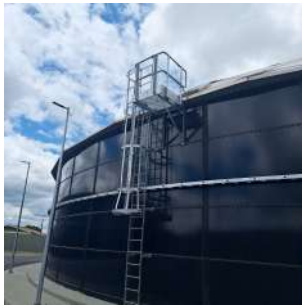
Foto 1 - Escada com guarda-corpos -  
Reservatório Campo Grande Semienterrado C

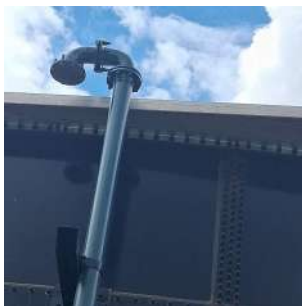
Foto 1 - Tela de proteção na tubulação de  
ventilação e sob a junção da cobertura do  
reservatório

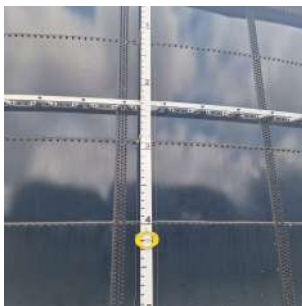
Foto 1 - Medidor de nível mecânico -  
Reservatório Campo Grande Semienterrado C

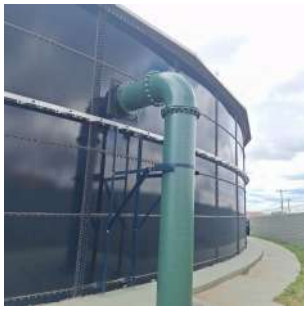
Foto 1 - Extravasor - Reservatório Campo Grande Semienterrado C

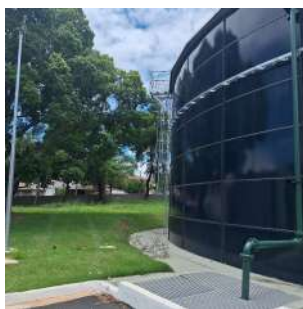
Foto 1 - Escada com gurada-corpos à lateral do Reservatório Apoiado B - Norte Sul

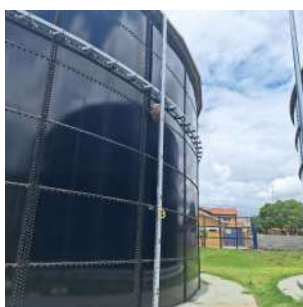
Foto 1 - Medidor de nível mecânico - Reservatório Apoiado B - Norte Sul

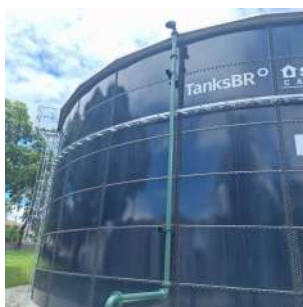
A cúpula do reservatório possui ventilação, mas não visível do solo.

Foto 1 - Ventilação da tubulação - Reservatório Apoiado B - Norte Sul

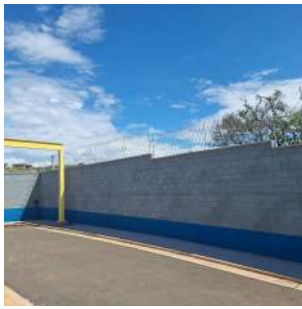
Foto 1 - Cercamento por muro com arame farpado - Reservatório Apoiado Artesano

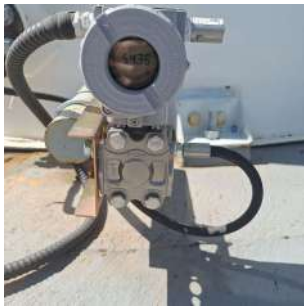
Medidor de nível digital instalado na base do reservatório.

Foto 1 - Medidor de nível - Reservatório Apoiado Artesano

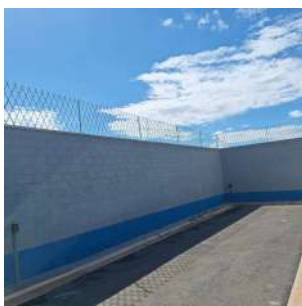
Foto 1 - Cercamento - Reservatório Artesano  
Elevado

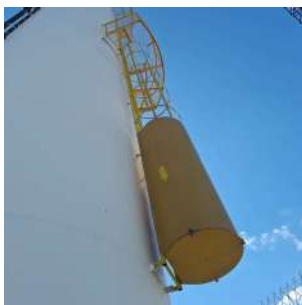
Fotos de [RES-6.4]

Foto 1 - Escada com guarda-corpos e área de  
descanso - Reservatório Artesano Elevado.

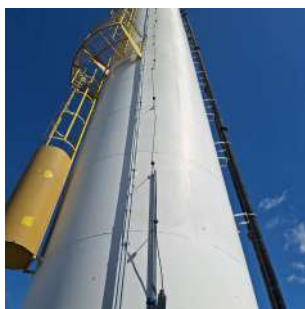
Fotos de [RES-6.7]

[RES-6.7] - Inexistência de para-raios em reservatórios elevados

Conforme

Foto 1 - Cabo de descida do para-raios -  
Reservatório Artesano Elevado

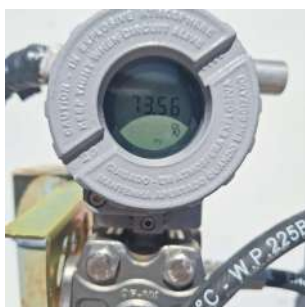
Fotos de [RES-6.11]

**[RES-6.11] - Reservatório sem medidor de nível**

Conforme

Foto 1 - Medidor de nível digital - Reservatório  
Artesano Elevado

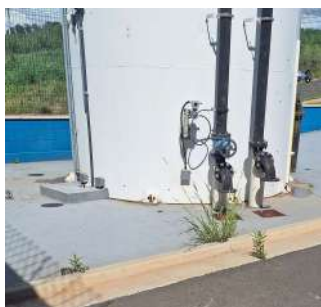
Fotos de [RES-6.12]

**[RES-6.12] - Reservatório sem tubo extravasor**

Conforme

Foto 1 - Extravasor - Reservatório Artesano

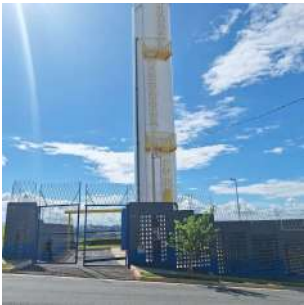
Fotos de [RES-6.0]

Foto 1 - Visão geral - Reservatório Elevado  
Vista Campinas

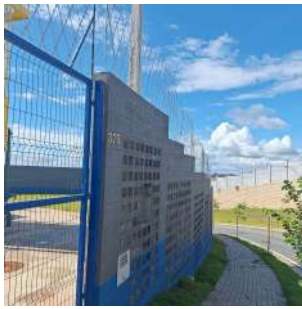
Fotos de [RES-6.1]

| [RES-6.1] - A área não está devidamente cercada | Conforme |

Foto 1 - Área devidamente cercada por muro e arame farpado

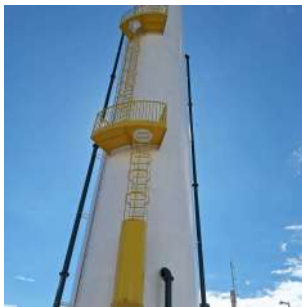
Fotos de [RES-6.4]

**[RES-6.4] - Existência de locais sem guarda-corpos ou escadas ou em situação inadequada**

Conforme

Foto 1 - Escada com guarda-corpos e áreas de descanso - Reservatório Elevado Vista Campinas.

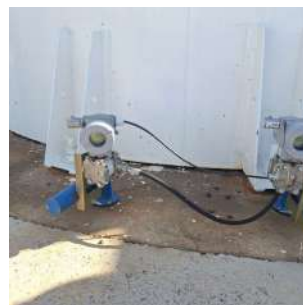
Fotos de [RES-6.11]

**[RES-6.11] - Reservatório sem medidor de nível**

Medidor de nível com leitor digital para as duas câmaras do reservatório.

Foto 1 - Medidor de nível em uma das câmaras.

Foto 2 - Medidor de nível - duas câmaras

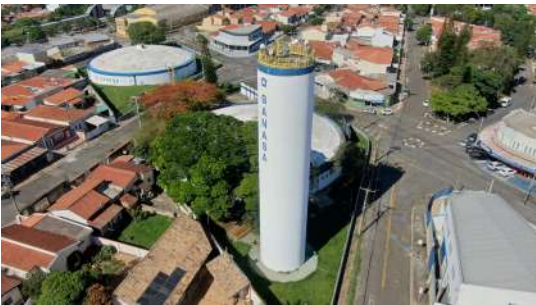
Fotos de [RES-6.0]

Foto 1 - Visão geral - Res Eulina Elevado

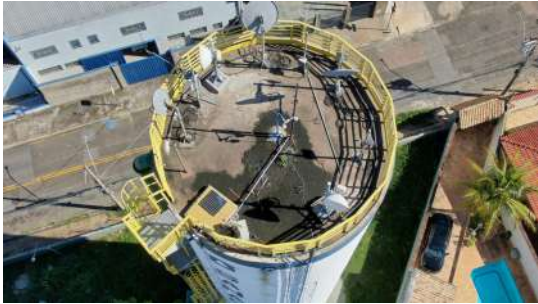
Fotos de [RES-6.7]

[RES-6.7] - Inexistência de para-raios em reservatórios elevados

Conforme

Foto 1 - Tampa de inspeção e para-raios - Res  
Eulina Elevado

| [RES-6.10] - O reservatório não possui tampas de inspeção em boas condições | Conforme |

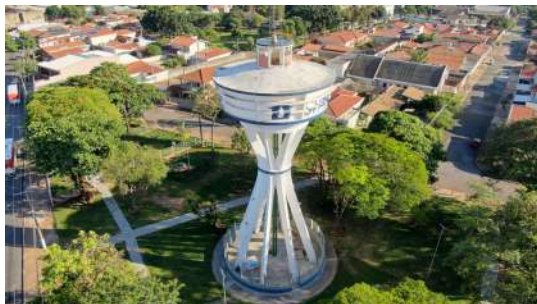
#### Fotos de [RES-6.0]

Foto 1 - Visão geral - Res Nova Aparecida  
Elevado

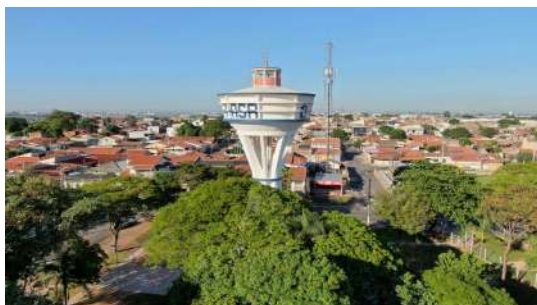
#### Fotos de [RES-6.7]

### [RES-6.7] - Inexistência de para-raios em reservatórios elevados

Conforme

Foto 1 - Presença de para-raios - Res Nova  
Aparecida Elevado

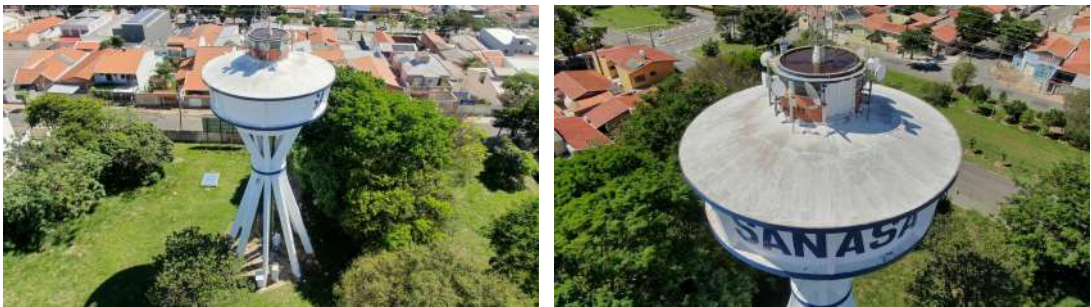
Fotos de [RES-6.0]

Foto 1 - Visão geral - Res Nova Europa Elevado      Foto 2 - Cobertura - Res Nova Europa Elevado

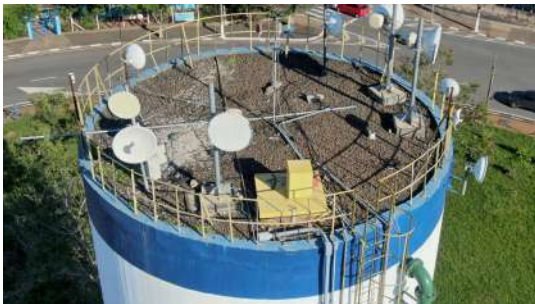
Fotos de [RES-6.7]

**[RES-6.7] - Inexistência de para-raios em reservatórios elevados**

Conforme

Foto 1 - Para-raios - Res Padre Anchieta  
Elevado

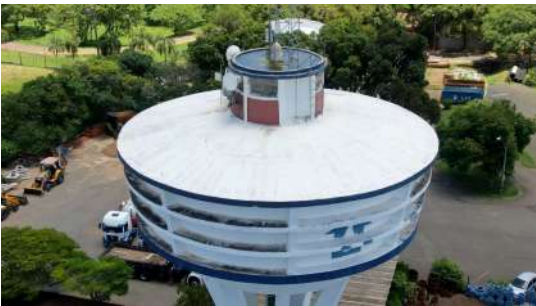
Foto 2 - Cobertura - Res Paranapanema Elevado

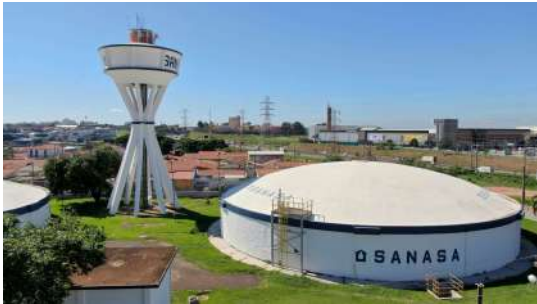
Foto 1 - Visão geral - Res São Bernardo Elevado

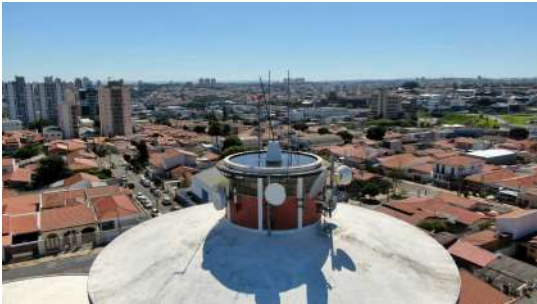
Foto 2 - Cobertura - Res São Bernardo Elevado

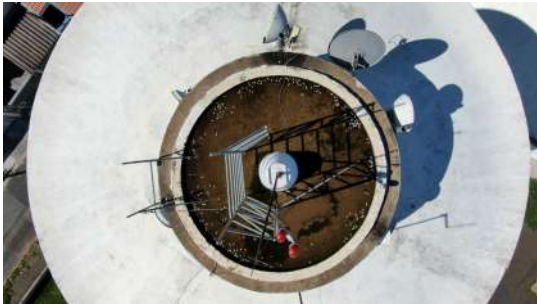
Fotos de [RES-6.7]

[RES-6.7] - Inexistência de para-raios em reservatórios elevados

Conforme

Foto 1 - Para-raios - Res São Bernardo Elevado

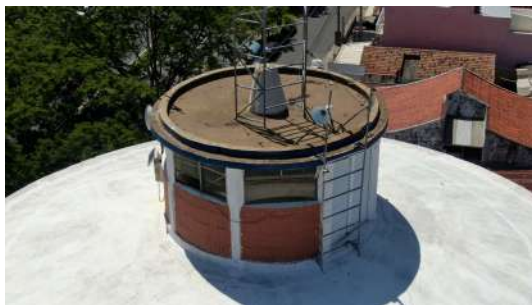
Foto 2 - Cobertura - Res Vila Georgina Elevado

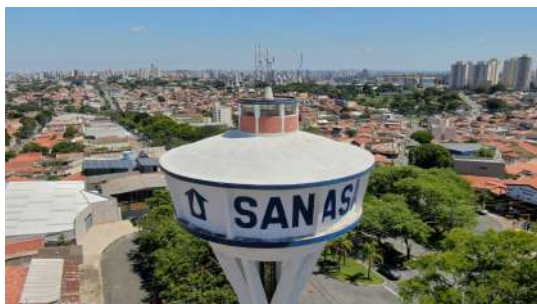
### Fotos de [RES-6.7]

### [RES-6.7] - Inexistência de para-raios em reservatórios elevados

Conforme

Foto 1 - Para-raios - Res Vila Georgina Elevado

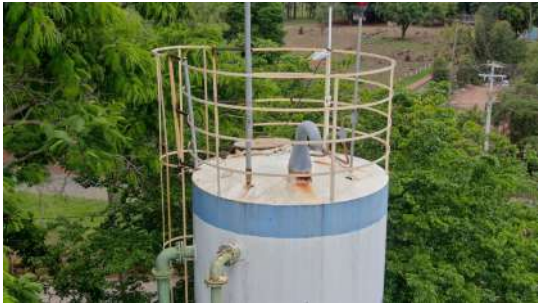
Fotos de [RES-6.10]

| [RES-6.10] - O reservatório não possui tampas de inspeção em boas condições | Conforme |

Foto 1 - Tampa de inspeção e ventilação - Res  
Village Campinas Elevado

| [RES-6.13] Observações | Conforme item 6.10. |

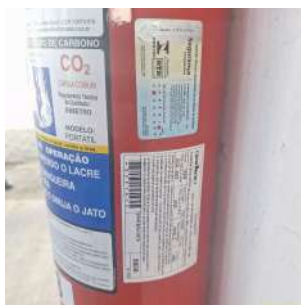
Foto 2 - Validade regular do extintor.

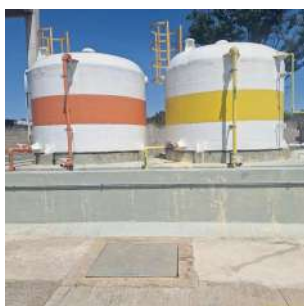
Foto 1 - Tanques de ácido cítrico e de hipoclorito.

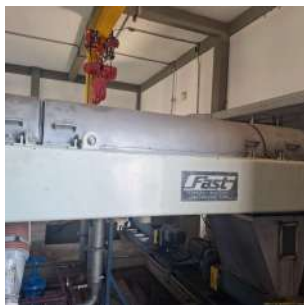
Foto 1 - Centrífuga para desidratação do lodo

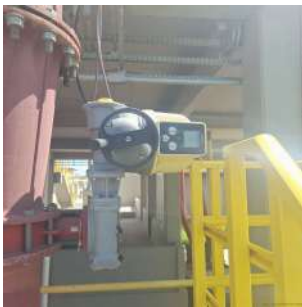
Foto 1 - Macromedição na entrada

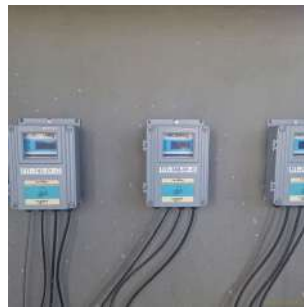
Foto 2 - Leitores - macromedição - entrada do esgoto

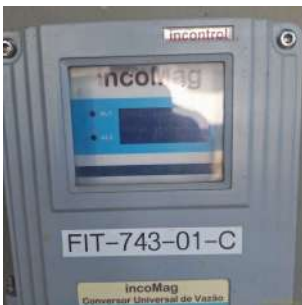
Foto 3 - Macromedição - vazão de entrada

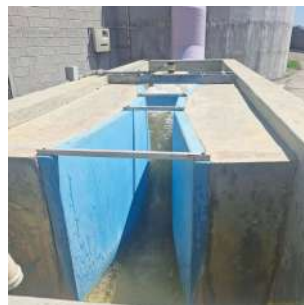
Foto 4 - Saída do tratamento com sensor de nível e macromedição de vazão.

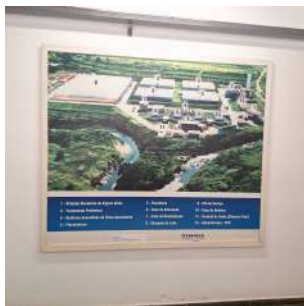
Foto 1 - Fotografia aérea - prédio administrativo  
da ETE

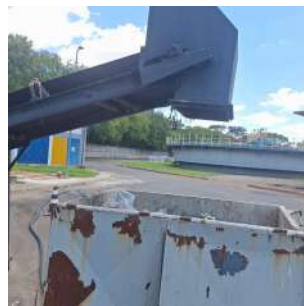
Foto 2 - Caçamba - Resíduos do gradeamento  
da Estação Elevatória

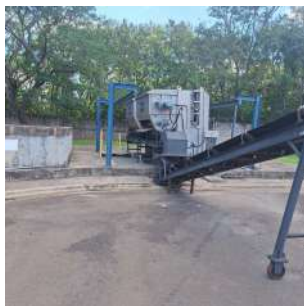
Foto 3 - Esteira - retirada de sólidos  
gradeamento

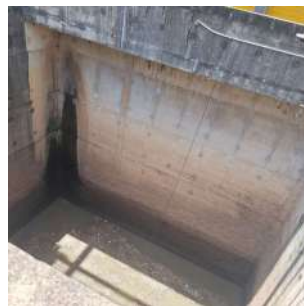
Foto 4 - Poço de sucção - Elevatória da ETE  
Anhumas

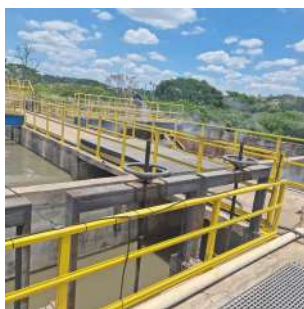
Foto 7 - Névoas - Inibidor de odor aplicado ao longo da ETE Anhumas

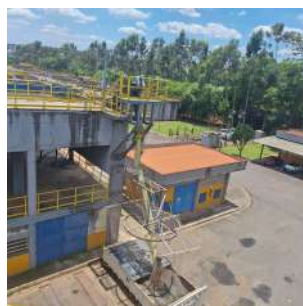
Foto 11 - Remoção de areia do tratamento preliminar

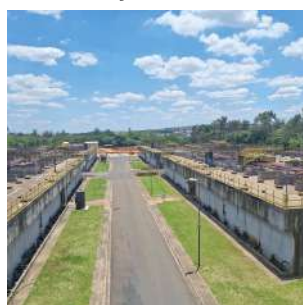
Foto 14 - Visão geral - reatores UASB - lado direito com aplicação de neutralizadores de odor

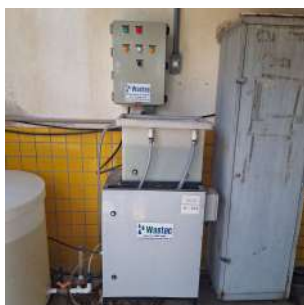
Foto 15 - Sistema de neutralização de odores

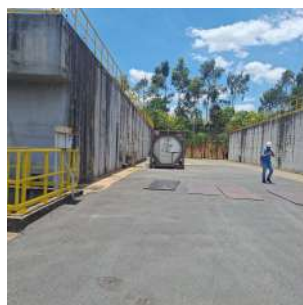
Foto 16 - Tanque de peróxido de hidrogênio \_ oxidação do sulfato para controle de odores

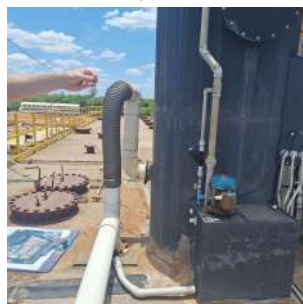
Foto 18 - Sistema lavador de gás

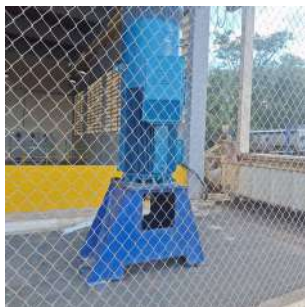
Foto 1 - Motor retirado para manutenção

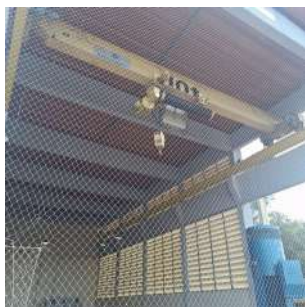
Foto 3 - Sistema para içamento dos conjunto motobomba para manutenção

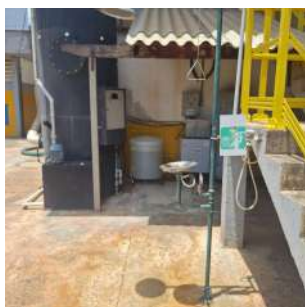
Foto 1 - Chuveiro de emergência em funcionamento

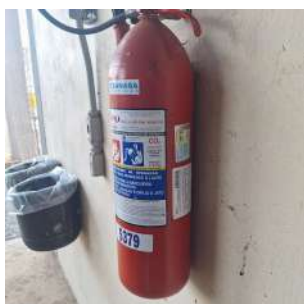
Há extintores posicionados ao longo da ETE e com validade regular.

Foto 1 - Extintor de incêndio na área da estação elevatória

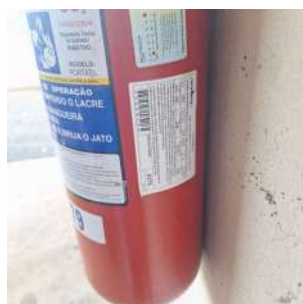
Foto 2 - Extintor de incêndio com validade regular

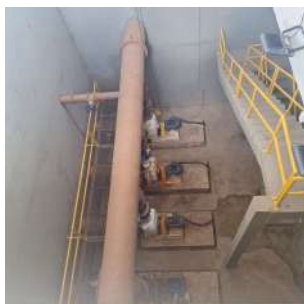
Foto 1 - Acesso para os conjunto motobomba instalados

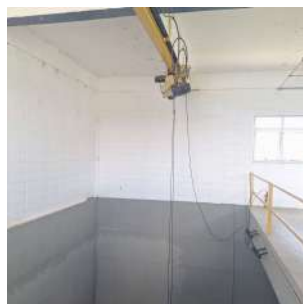
Foto 2 - Sistema para içamento dos conjuntos para manutenção

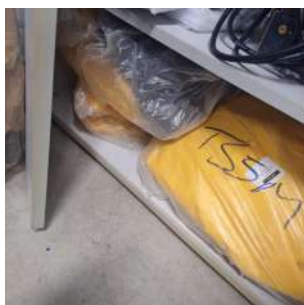
Foto 3 - calças botas - Armário com armazenamento de EPI

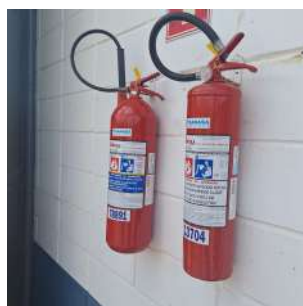
Há extintores posicionados ao longo da ETE

Foto 2 - extintores na estação elevatória

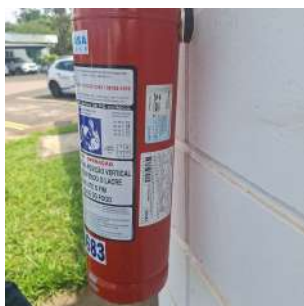
Foto 3 - Extintores junto aos painéis de controle dos aeradores

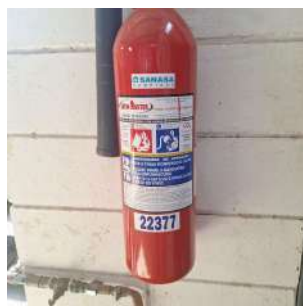
Foto 4 - Extintor- área de recirculação do lodo
