**Relatório de Fiscalização 262/2024**

**RELATÓRIO DE FISCALIZAÇÃO TÉCNICA DOS SISTEMAS DE ÁGUA E ESGOTO DO MUNICÍPIO DE DOIS CÓRREGOS**PRESTADOR: Serviço Autônomo de Água e Esgoto de Dois Córregos - **SAAEDOCO**

Relatório de Fiscalização Programada – Verificação de Não Conformidades

Americana, dezembro de 2024

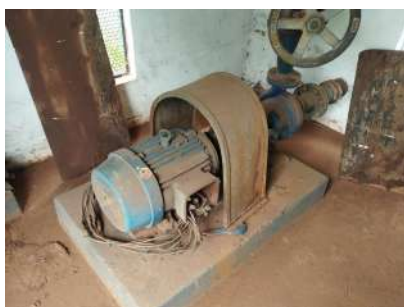
**Foto 1** - Bomba instalada na elevatória, não há bomba reserva no local ou em estoque.

Providenciar conjunto moto bomba reserva compatível com a elevatória.

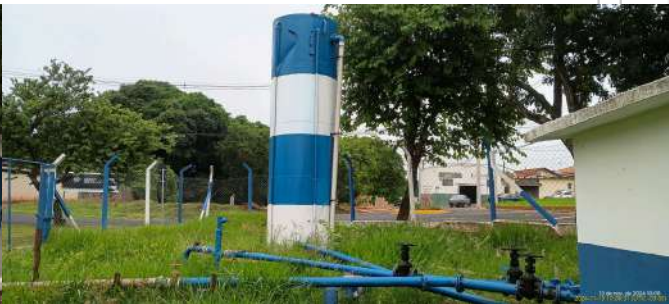
| [RES-6.0] Observações | Reservatório metálico, desativado. Era utilizado como pulmão para recalque da EEAT ao lado até o reservatório apoiado Arco Íris. |

Foto 2 - Reservatório pulmão desativado.

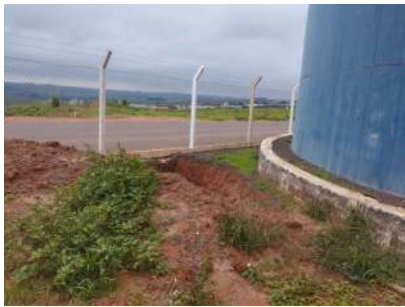
Foto 1 - Vala aberta entre a área do poço e do reservatório.

Providenciar o fechamento da vala localizada entre o poço e o reservatório devido ao risco de acidentes.

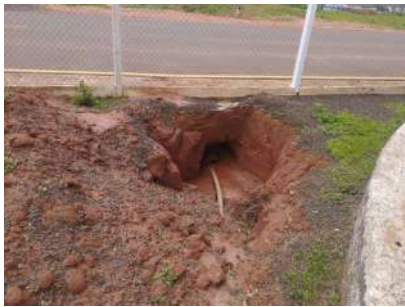
Foto 2 - Detalhe da vala.

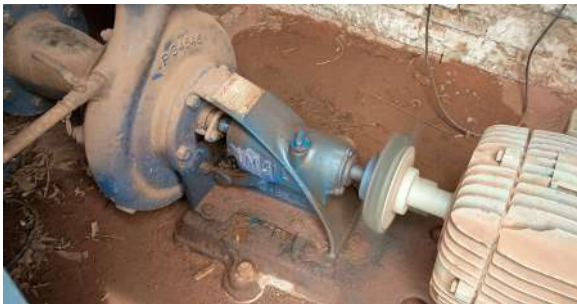
[EEA-4.7] Observações Ausência de drenagem adequada do local.

Foto 1 - Ausência de drenagem adequada.

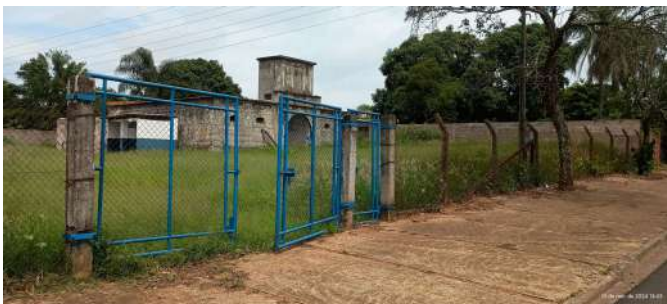
A área está cercada por alambrado no limite com a Av. Leo Guaraldo e por muros nos limites com terrenos do entorno.

**Foto 1** - Vista geral do cercamento da área a partir da Av. Leo Guaraldo.

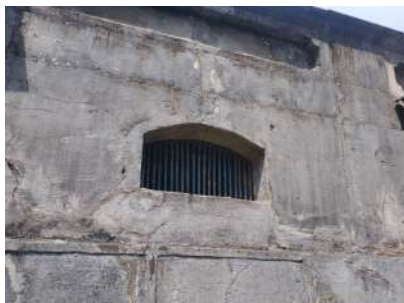
**Foto 1** - Aberturas do reservatório sem tela de proteção.

Instalar telas de proteção nas aberturas do reservatório.

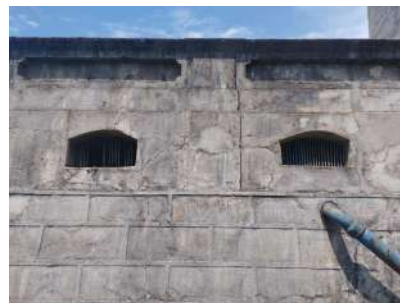
**Foto 2** - Aberturas do reservatório sem tela de proteção.

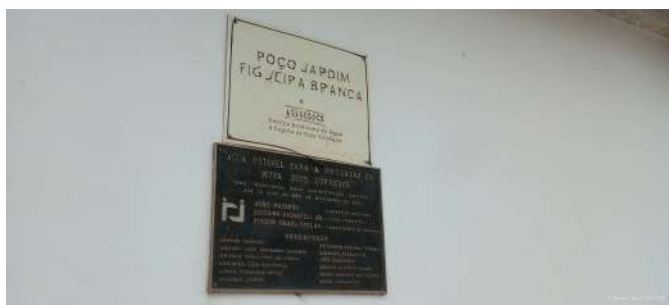
Há apenas a placa de identificação do poço (que fica no mesmo local), porém recomenda-se a padronização de identificação de todos os subsistemas.

**Foto 1** - Placa de identificação do poço Arco Íris.

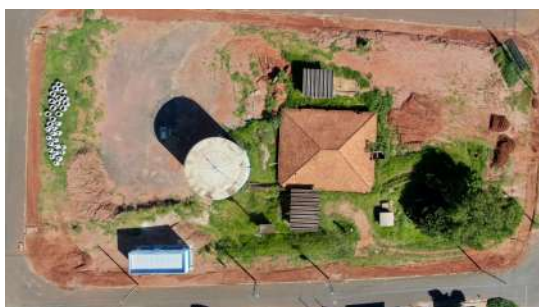
Segundo o prestador, o cercamento da área será refeito após a conclusão das obras de implantação do poço profundo.

**Foto 1** - Vista aérea do local - terreno sem cercamento.

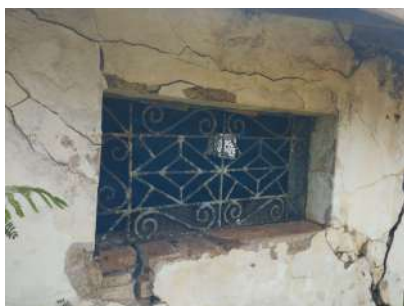
possibilita o acesso de animais de médio porte e até mesmo pessoas não autorizadas ao interior do reservatório, esta também é uma constatação relacionada à segurança, conforme apontado adiante neste relatório.

**Foto 1** - Detalhe de uma das aberturas de ventilação do reservatório.

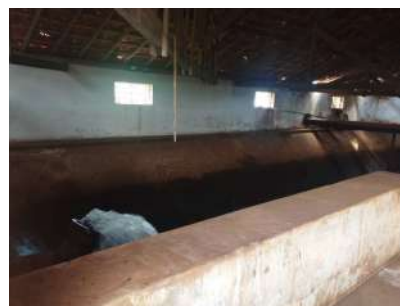
**Foto 2** - Aberturas de ventilação vistas do interior do reservatório.

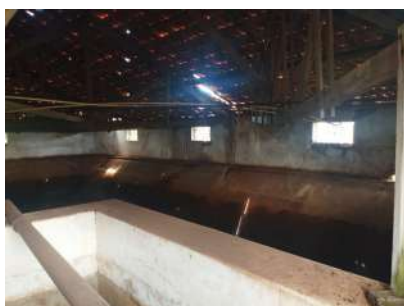
**Foto 3** - Aberturas de ventilação vistas do interior do reservatório.

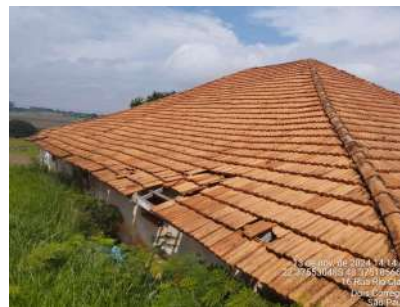
poeira e animais. Nas paredes podem ser facilmente visualizadas rachaduras extensas em todas os limites do reservatório, é possível que o mesmo esteja acontecendo com as paredes da porção enterrada, pois há indícios da ocorrência de infiltração de água para partes do reservatório que deveriam permanecer secas, como as escadas e a área de manobra de registros. Há uma porta de ferro na entrada do reservatório que, ao menos no momento da fiscalização, se encontrava aberta, o que significa um sério risco para a segurança e qualidade da água, visto que pessoas alheias à operação do sistema podem facilmente acessar o interior do reservatório e a água que está sendo distribuída para a população. É necessário que sejam tomadas medidas urgentes com relação à segurança deste local, visto o risco de ocorrência de acidentes e eventos graves neste sistema.

**Foto 2** - Vista geral do telhado

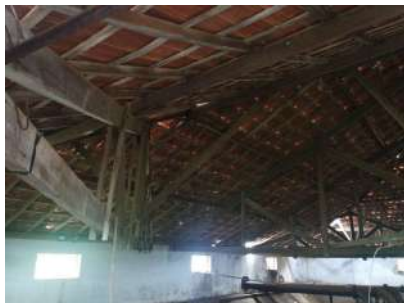
**Foto 3** - Vista interna da estrutura do telhado.

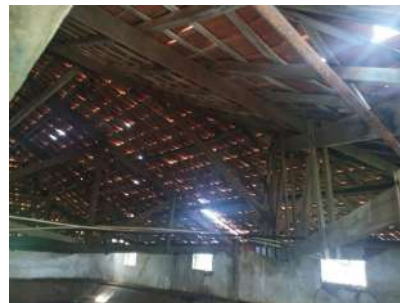
**Foto 4** - Vista interna da estrutura do telhado.

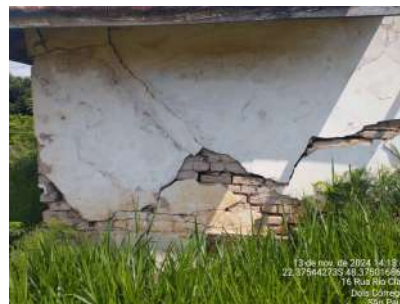
**Foto 6** - Detalhe das rachaduras nas paredes.

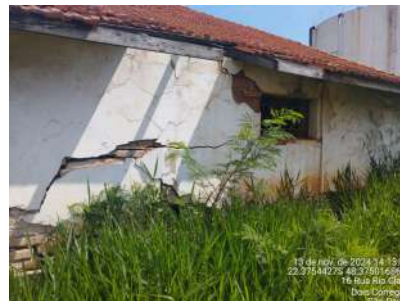
**Foto 7** - Detalhe das rachaduras nas paredes.

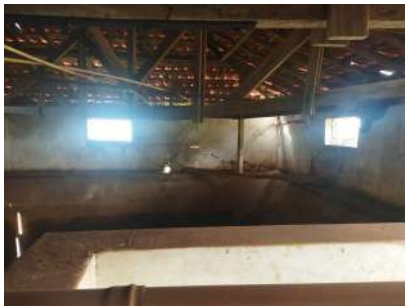
Foto 10 - Vista interna das rachaduras na parede.

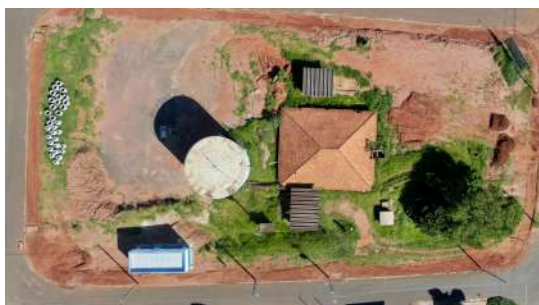
Não conformidade apontada na ficha nº 11.562 (Reservatório Filipão Velho).

**Foto 1** - Vista área do local - terreno sem cercamento.

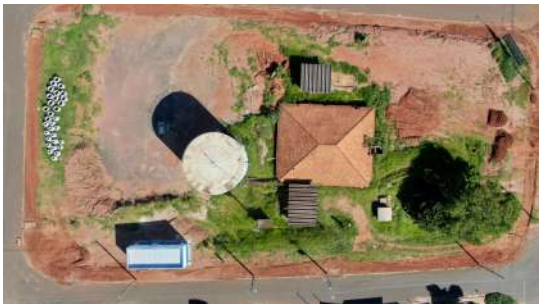
| [EEA-4.1] Observações | Não conformidade apontada na ficha nº 11.562 (Reservatório Filipão Velho). |

Foto 1 - Vista área do local - terreno sem cercamento.

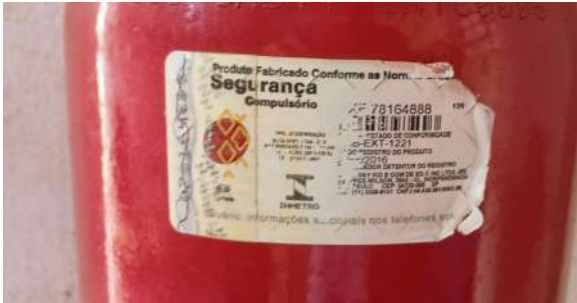
Validade do extintor expirada.

Foto 1 - Selo de fabricação do extintor.

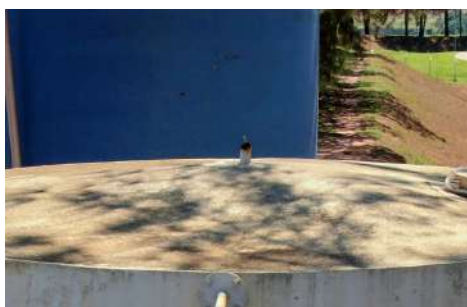
**Foto 1** - Detalhe do tubo de ventilação sem tela de proteção.

Instalar tela de proteção na tubulação de ventilação no topo do reservatório.

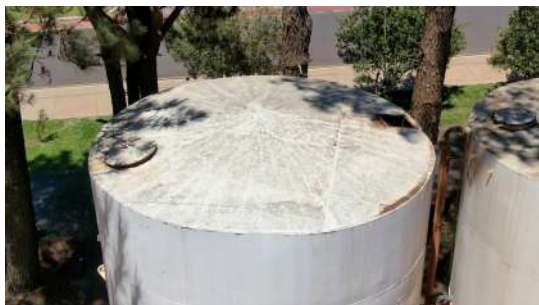
No topo deste reservatório há duas aberturas, uma está com tampa de inspeção, mas a outra está aberta sem nenhuma tampa de proteção. Necessário providenciar uma tampa para esta abertura.

**Foto 1** - Vista geral das duas aberturas no topo do reservatório.

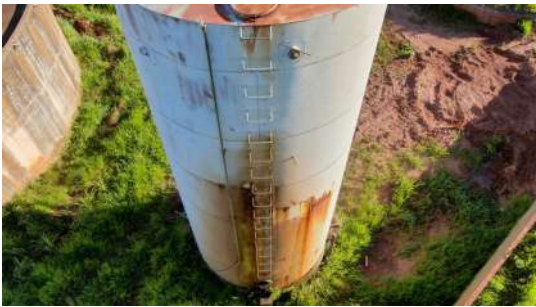
As escadas e o topo do reservatório não possuem qualquer tipo de proteção. Devido à degradação do corpo do reservatório não é recomendado que esta escada seja utilizada.

**Foto 2** - Detalhe das escadas na parede do reservatório.

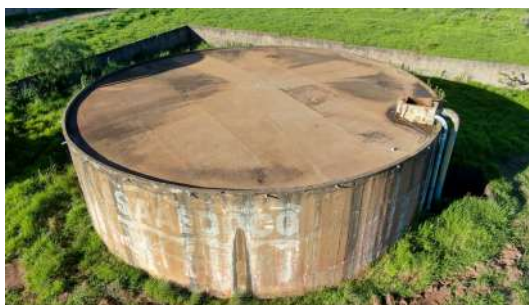
**Foto 2** - Ausência de guarda-corpos no topo do reservatório.

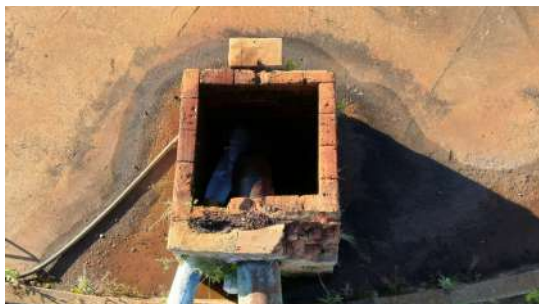
A abertura de inspeção está sem tampa.

**Foto 1** - Detalhe da abertura de inspeção sem tampa.

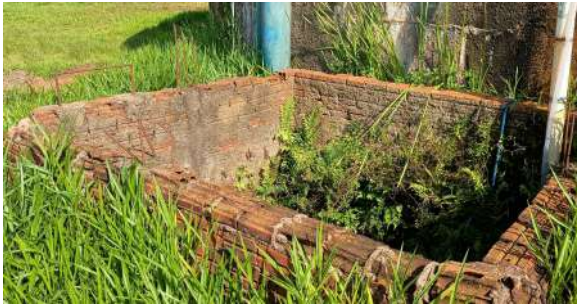
Foto 3 - Situação das pontas das ferragens na caixa de alvenaria.

Foram constatadas duas não conformidades nesta categoria: 1) Escavação em parte do terreno sem a devida identificação ou proteção para evitar quedas e acidentes (Foto 1). Recomenda-se adequar o local com aterramento ou delimitação adequada; 2) A caixa de alvenaria na lateral do reservatório (Fotos 2, 3 e 4) possui pontas da armação metálica (ferragens) sem qualquer proteção, além de a parte interna da caixa estar com vegetação, vazamentos e sedimentos, que dificultam as ações de manutenção de rotina. Recomenda-se a manutenção no local, com limpeza da vegetação, adequação dos vazamentos, remoção das pontas metálicas das ferragens, além de outras adequações necessárias para garantir a conservação e segurança.

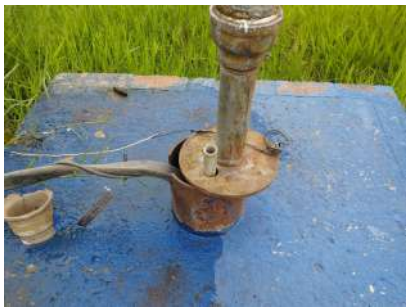
Foto 1 - Detalhe do tubo de medição de nível.

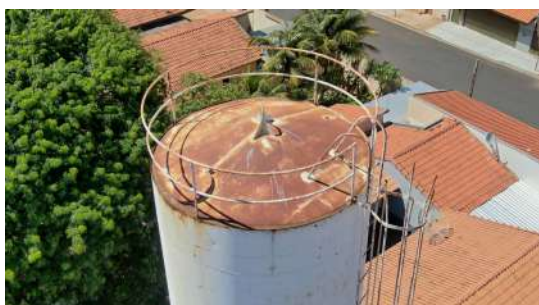
**Foto 1** - Topo do reservatório sem para-raios.

Instalar para-raios no topo do reservatório.

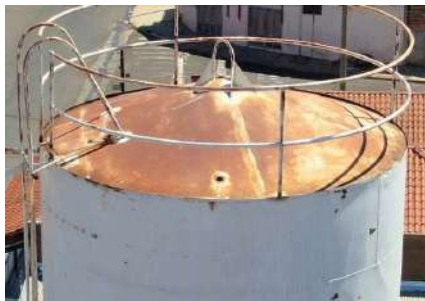
Há uma abertura de ventilação no topo do reservatório, necessário instalar tela de proteção nesta abertura.

**Foto 1** - Detalhe da abertura de ventilação sem proteção.

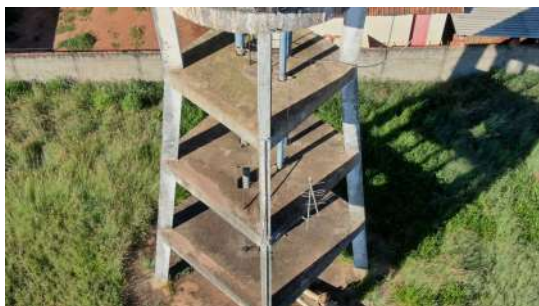
O acesso ao topo do reservatório se dá através de escadas instaladas entre as plataformas de concreto da estrutura. Nessas plataformas não há qualquer tipo de proteção, bem como no topo do reservatório. É necessário providenciar proteção adequada nestes locais.

**Foto 1** - Plataformas sem proteção.

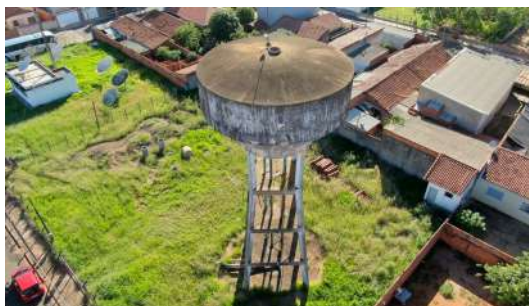
**Foto 2** - Topo do reservatório sem proteção.

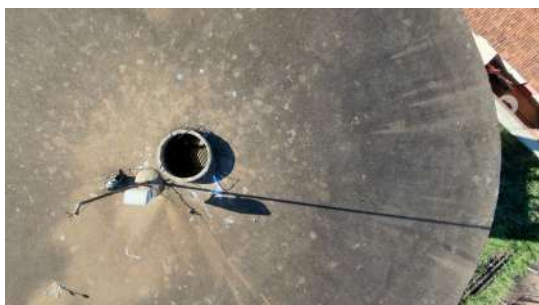
**Foto 3** - Detalhe da escada de acesso ao topo do reservatório. O acesso ao topo se dá por meio de abertura localizada no centro da estrutura reservação.

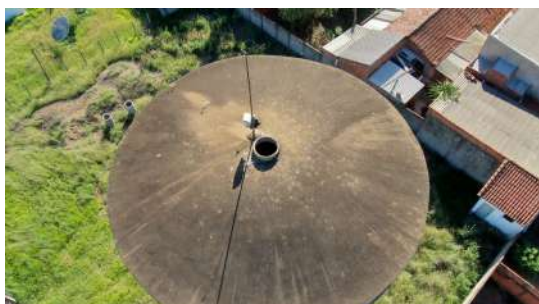
Há uma haste de para-raios no topo do reservatório, mas o fio de aterramento está partido.

**Foto 1** - Haste de para-raios no topo do reservatório.

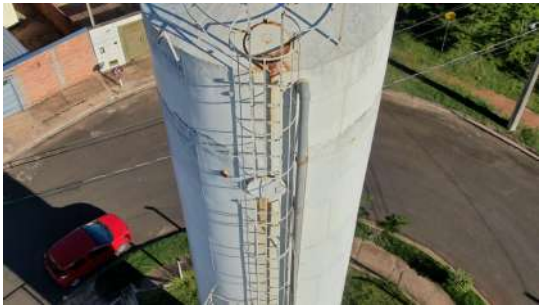
Foto 1 - Detalhe do tubo extravasor ao lado da escada.

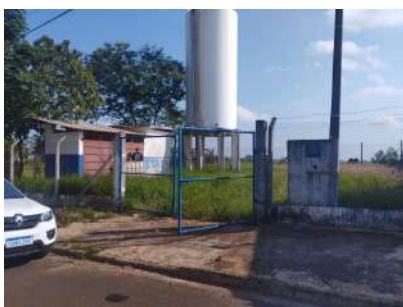
A área está cercada por alambrados e cercas.

**Foto 1** - Detalhe do cercamento e portão de acesso.

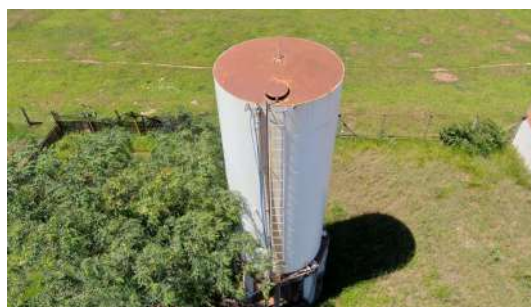
**Foto 2** - Escadas e topo do reservatório sem guarda corpos.

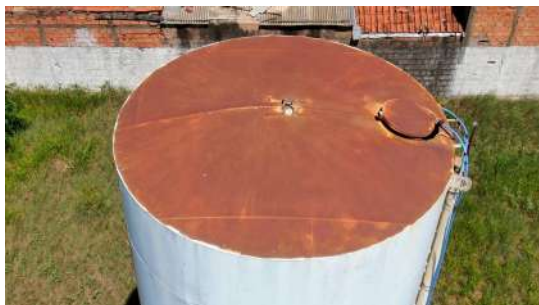
**[RES-6.7] - Inexistência de para-raios em reservatórios elevados**

**Foto 1** - Ausência de para-raios no topo do reservatório.

Providenciar a instalação de para-raios.
