**Relatório de Fiscalização 264/2024**

RELATÓRIO DE FISCALIZAÇÃO TÉCNICA DOS SISTEMAS DE ÁGUA E ESGOTO DO MUNICÍPIO DE  
SÃO JOSÉ DO RIO PRETO

PRESTADOR: SERVIÇO MUNICIPAL AUTÔNOMO DE ÁGUA E ESGOTO DE SÃO JOSÉ DO RIO PRETO -  
SeMAE

Verificação de Não Conformidades

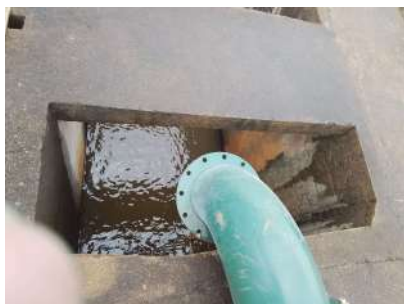
**Foto 5** - Tubulação provisória de chegada de água da captação por bombeamento

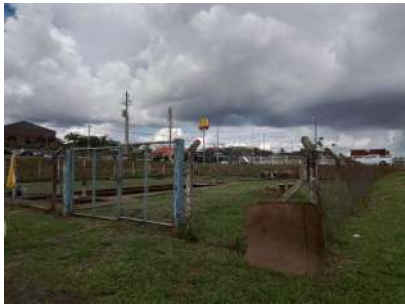
**Foto 2** - Local onde ficam os tanques de gradeamento cercado com alambrado.

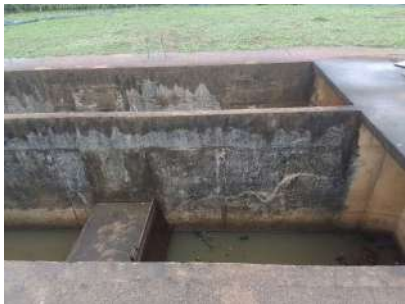
O entorno dos canais de gradeamento e das caixas de areia não possuem guarda-corpos ou limitadores de acesso, o que pode resultar em quedas e acidentes. O prestador deve avaliar a alternativa técnica mais viável para proteção do local.

Foto 1 - Caixas de areia sem guarda-corpos ou limitadores de acesso.

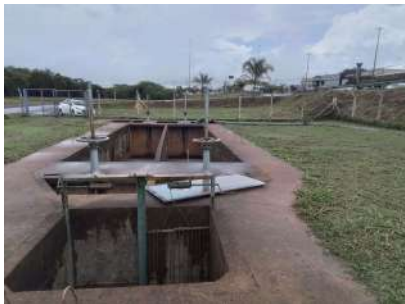
Foto 2 - Ausência de guarda-corpo em todo o perímetro dos tanques.

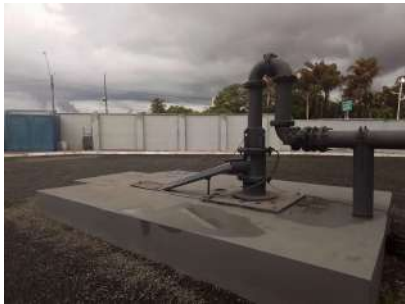
Foto 1 - Local cercado com muro de alvenaria.

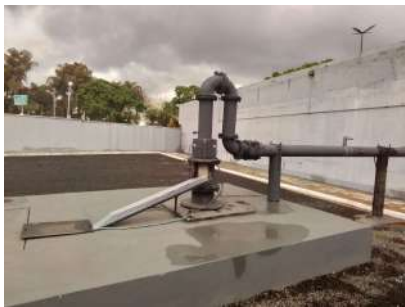
Foto 1 - Laje do poço.

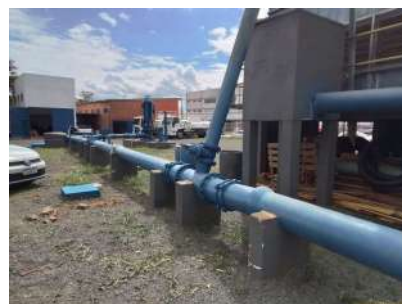
**Foto 4** - Tubulação que encaminha água do poço aos resfriadores.

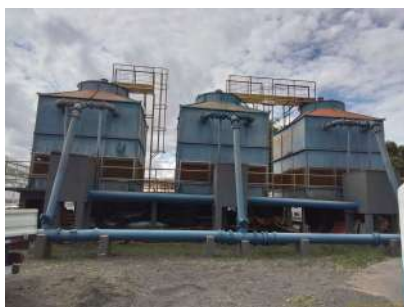
**Foto 5** - Resfriadores, 3 no total.

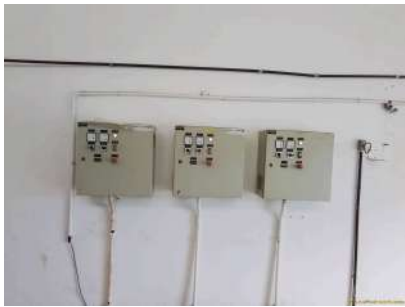
Foto 7 - Painéis de controle dos 3 resfriadores.

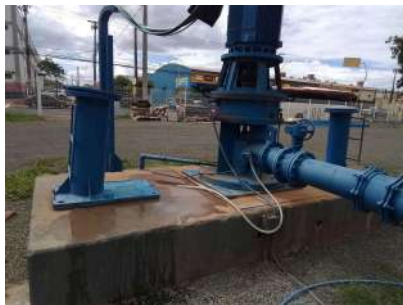
**Foto 1** - Laje do poço.

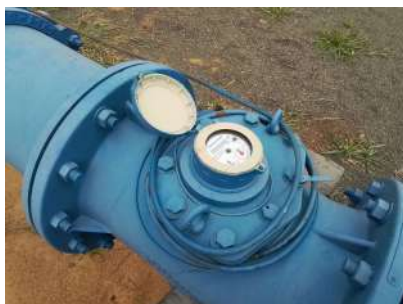
**Foto 1** - Macromedidor na tubulação do poço.

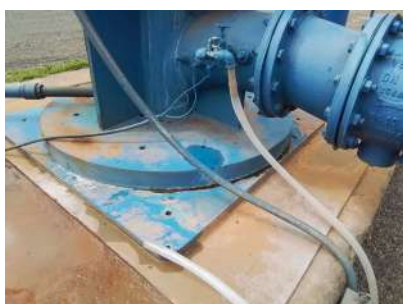
**Foto 1** - Torneira para tomada de água.

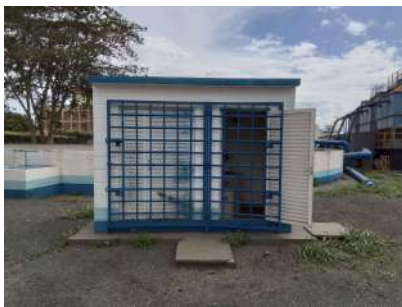
O local possui casa de  
química com  
dosadores e tanques  
de produtos químicos,  
porém não estavam em  
funcionamento no  
momento da  
fiscalização. O  
prestador deve  
providenciar as  
adequações  
necessárias para  
aplicação de cloro e  
flúor.

**Foto 1** - Casa de química.

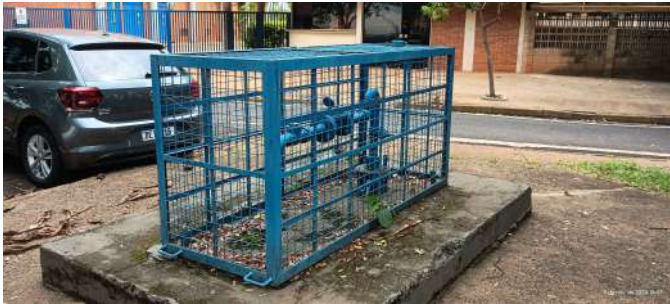
Foto 1 - Grade de proteção do poço.

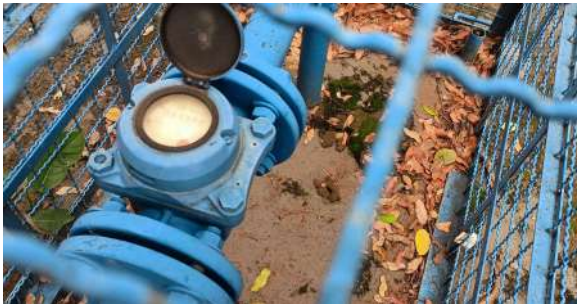
Foto 5 - Macromedidor do poço.

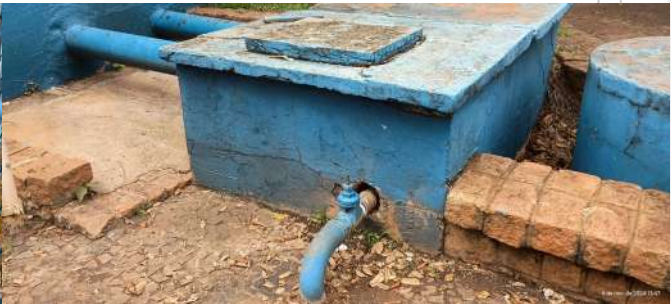
Foto 6 - Caixa de sucção da EEAT Maceno.

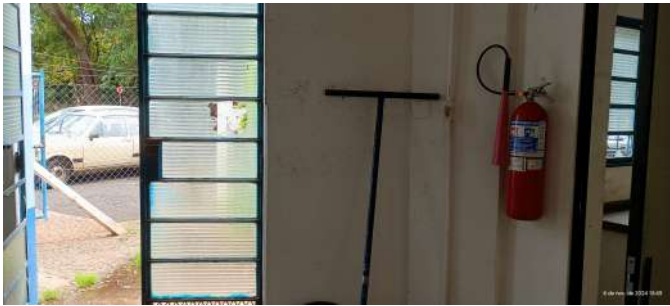
Foto 1 - Extintor de incêndio dentro da EEAT  
Maceno.

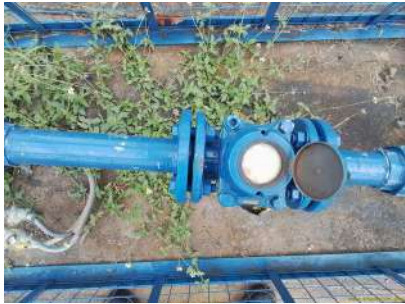
Foto 1 - Macromedidor instalado na tubulação do poço.

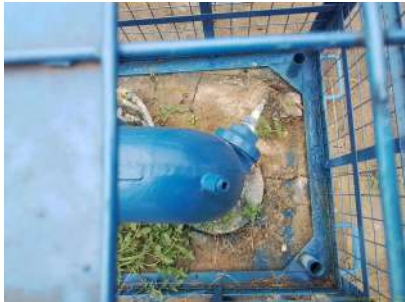
Foto 1 - Estrutura para tomada de água.

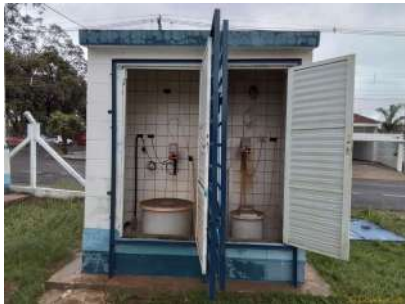
Foto 1 - Casa de química.

Recomenda-se ao prestador que providencie identificação adequada para os tanques de armazenamento dos produtos químicos.

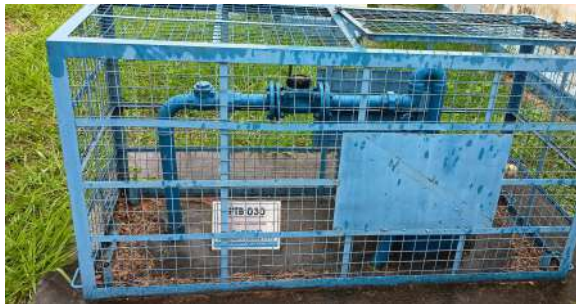
**Foto 3** - Grade de proteção do poço e placa de identificação.

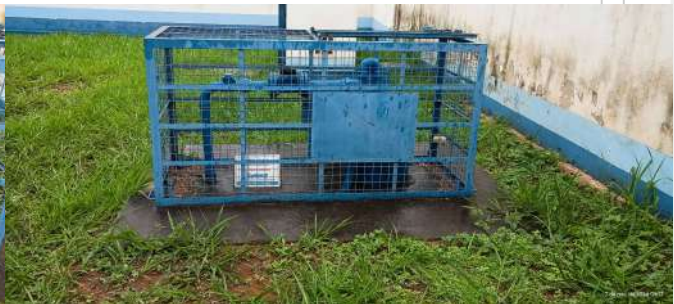
**Foto 4** - Grade de proteção do poço e placa de identificação.

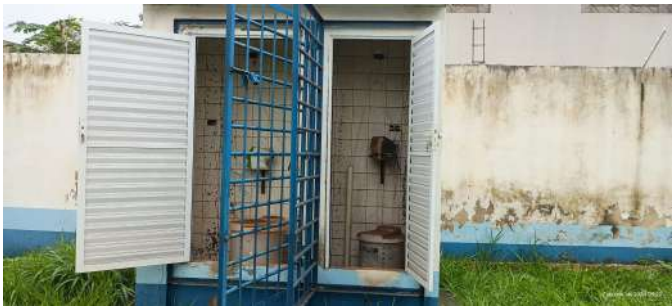
Foto 9 - Abrigo dos tanque de produtos químicos e bombas dosadoras.

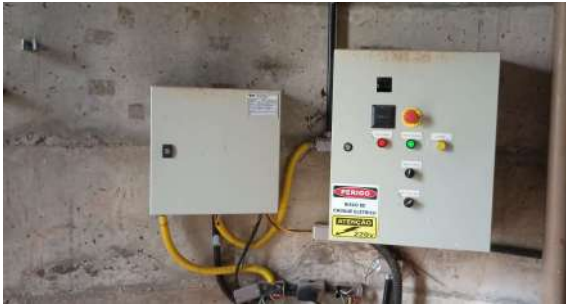
Foto 11 - Painéis elétricos e de comando.

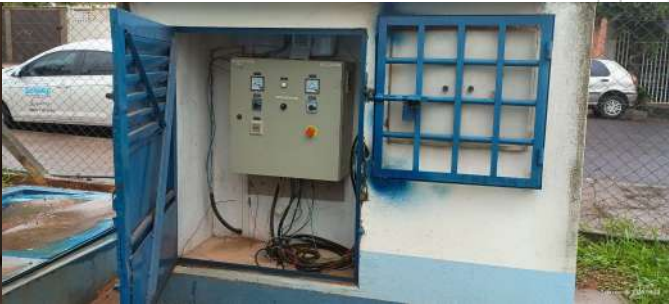
Foto 12 - Painel elétrico e de comando.

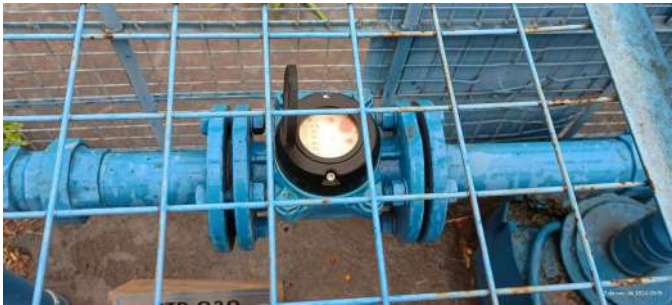
Foto 1 - Macromedidor no cavalete do Poço.

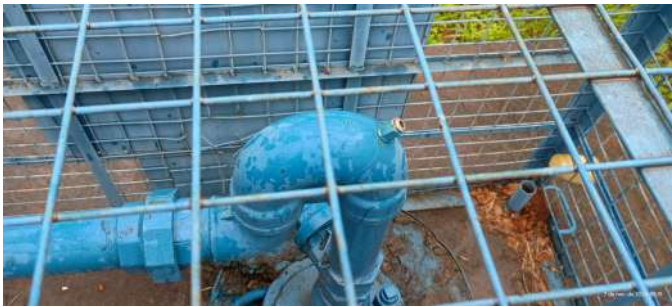
Foto 1 - Ponto de tomada de água bruta.

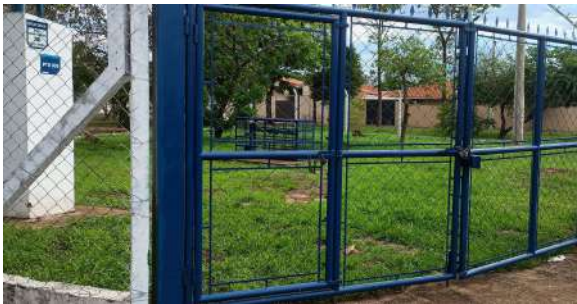
Foto 1 - Vista geral da entrada do local.

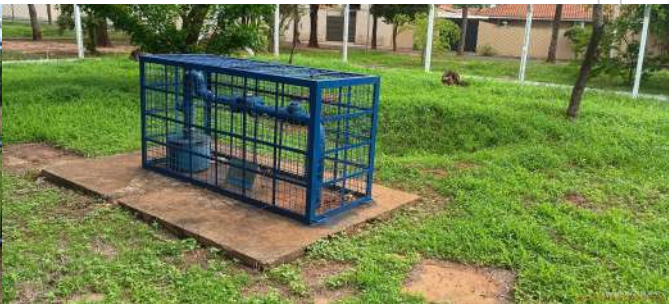
Foto 2 - Grade de proteção do poço.

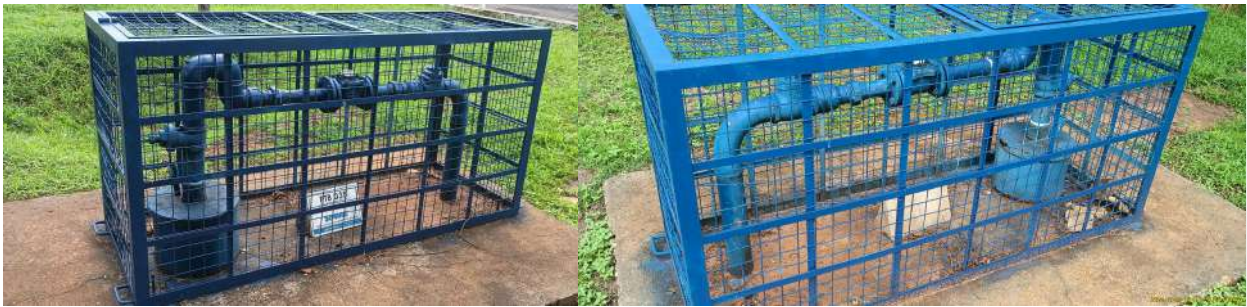
Foto 3 - Grade de proteção do poço.

Foto 4 - Grade de proteção do poço.

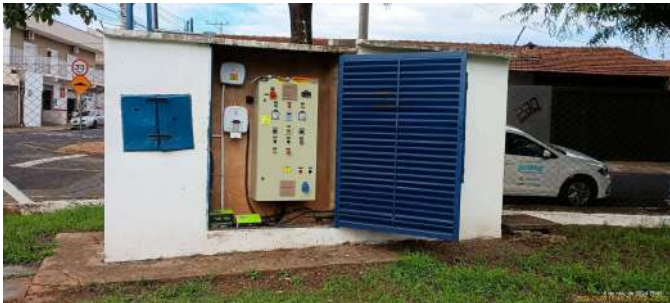
Foto 5 - PAINEL elétrico e de comando do poço.

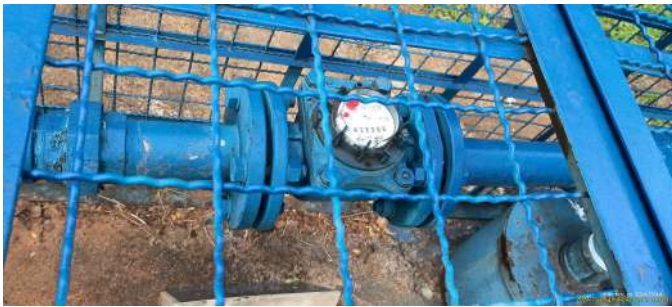
Foto 1 - Macromedidor no cavalete do poço.

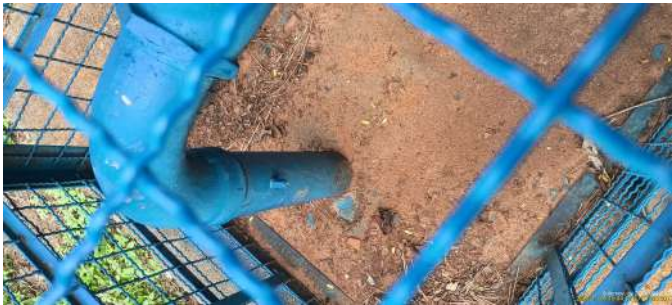
Foto 1 - Ponto de tomada de água bruta.

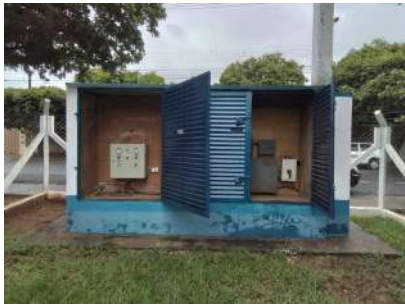
Foto 2 - Vista geral do local onde se situam os painéis elétricos e de controle do poço.

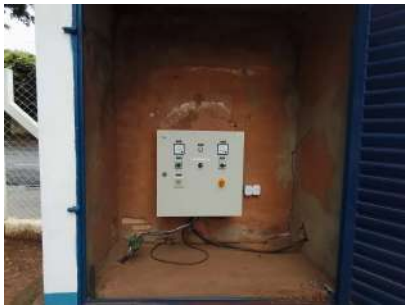
Foto 3 - Vista detalhada do painel de controle.

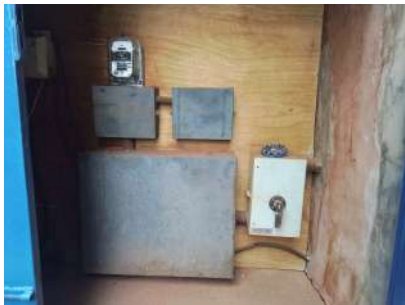
Foto 4 - Vista detalhada do painel elétrico.

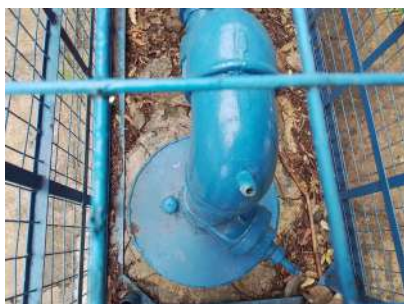
**Foto 1** - Estrutura para coleta de água.

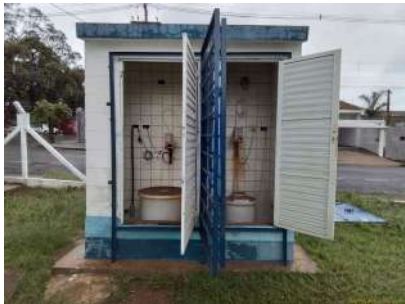
Foto 1 - Casa de química.

É recomendo ao prestador que providencie a identificação adequada dos produtos químicos utilizados no poço.

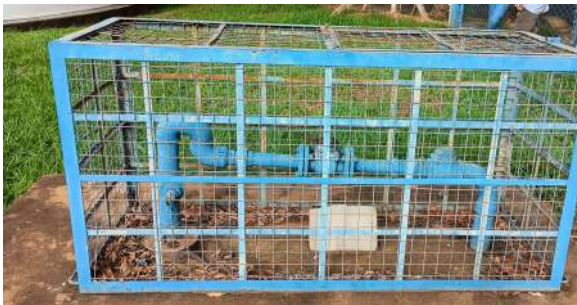
Foto 3 - Grade de proteção do poço.

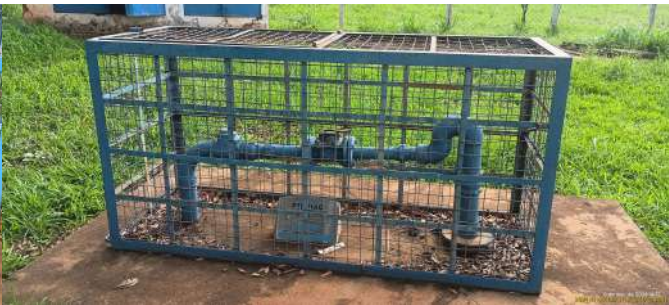
Foto 4 - Grade de proteção do poço.

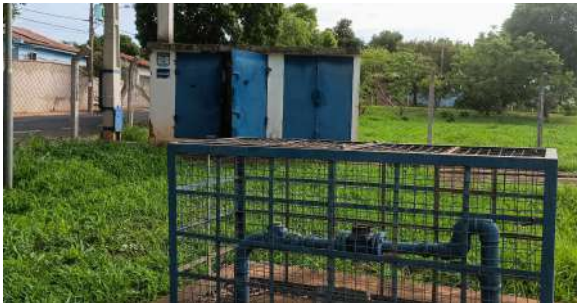
Foto 5 - Vista geral do poço e, ao fundo, abrigo dos painéis elétricos e de comando.

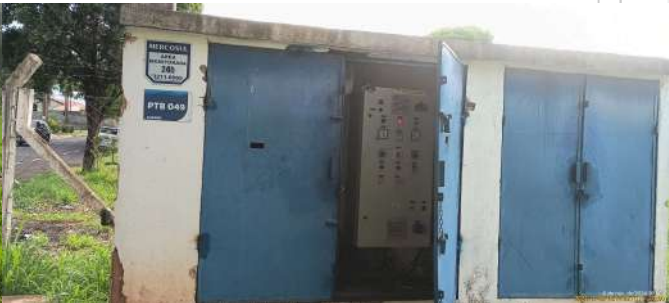
Foto 6 - Abrigo dos painéis elétricos e de comando.

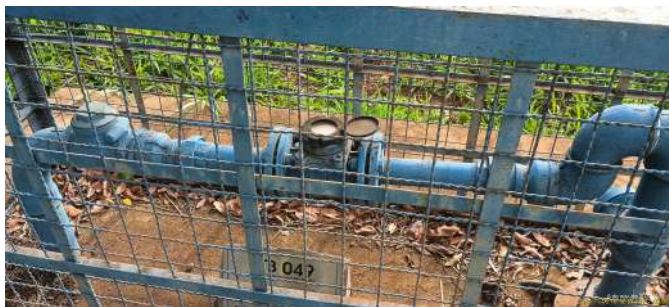
**Foto 1** - Macromedidor no cavalete do poço.

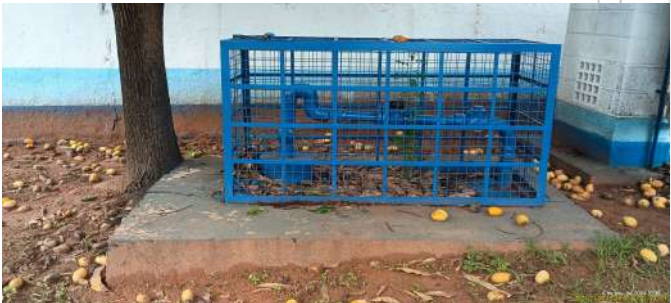
Foto 4 - Grade de proteção do poço.

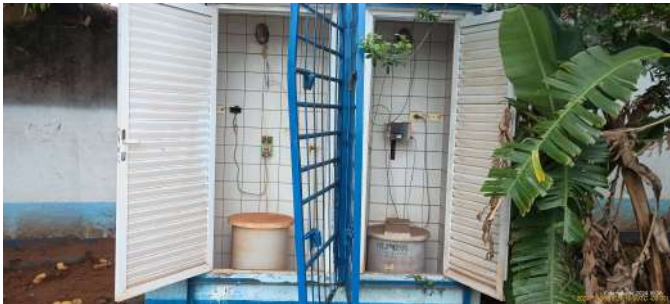
Foto 7 - Abrigos dos tanques de produtos químicos e bombas dosadoras.

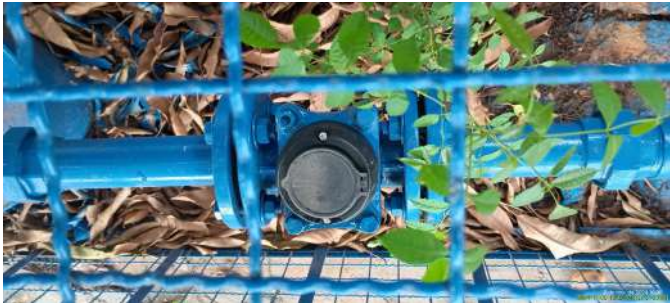
Foto 1 - Macromedidor no cavalete do poço.

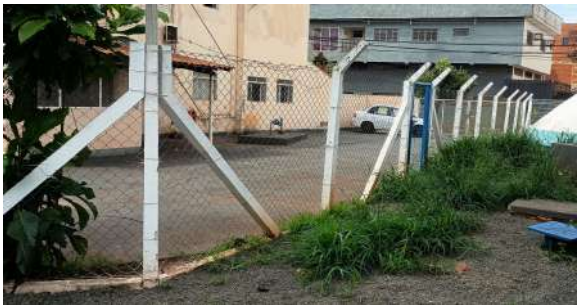
Foto 1 - Vista geral da área do Poço PTB 087.

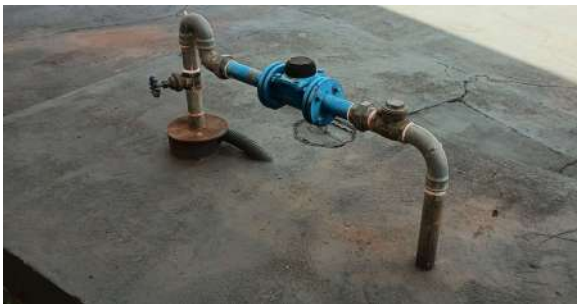
Foto 3 - Cavalete do poço.

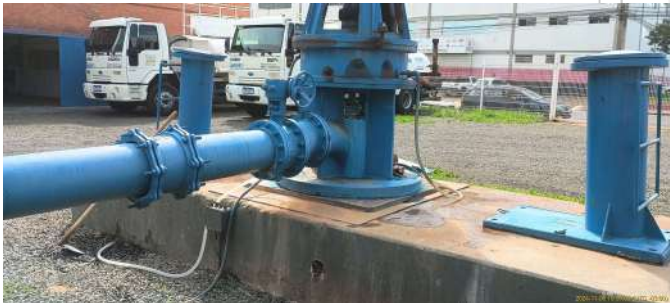
Foto 8 - Vista geral do PTG 06, com mangueira de refrigeração pela água do PTB.

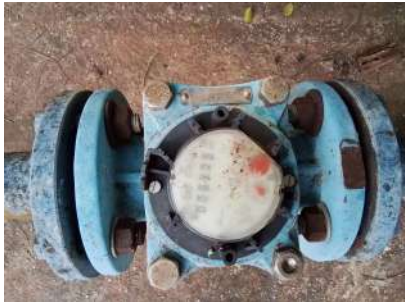
Foto 1 - Macromedidor do poço.

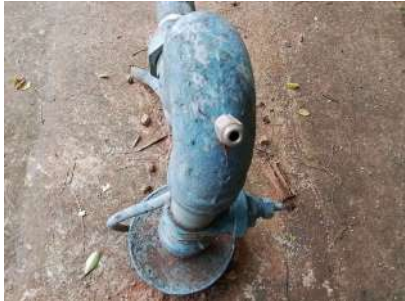
Foto 1 - Estrutura para coleta de água.

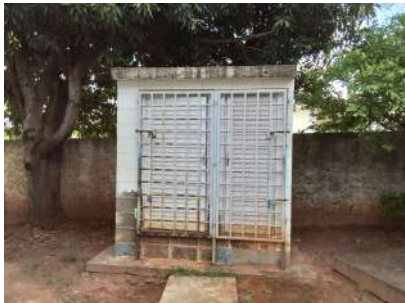
Foto 1 - Vista geral da casa de química.

Recomenda-se ao prestador que providencie a identificação adequada de cada tanque de produtos químicos.

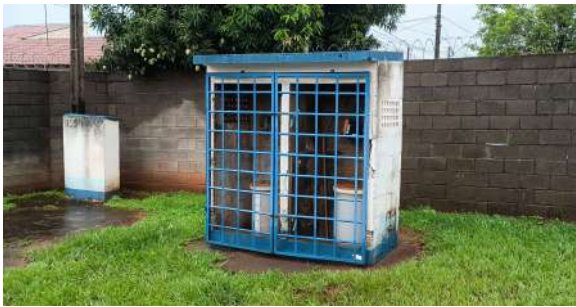
Foto 1 - Abrigo dos tanques de produtos químicos e das bombas dosadoras.

| [CSB-2.15] Observações | Recomenda-se ao prestador que providencie a identificação adequada de cada tanque de produtos químicos. |

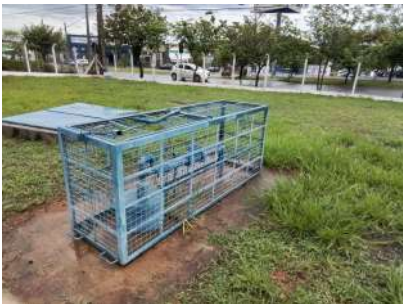
Foto 1 - Local cercado com alambrado e gaiola ao redor do cavalete do poço.

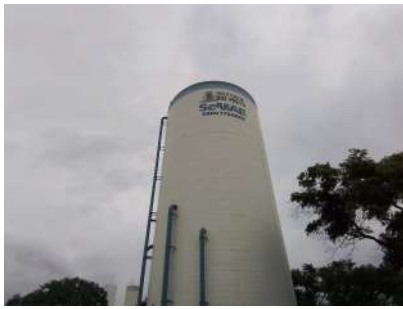
**Foto 1** - Pintura de identificação na estrutura do reservatório.

Apesar do logo do SeMAE no reservatório, recomenda-se que cada estrutura do local tenha sua própria identificação.

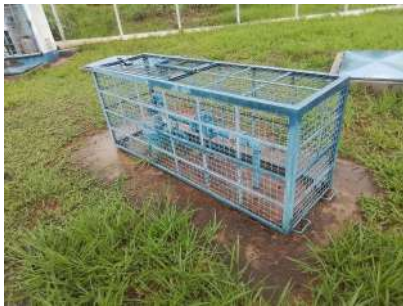
**Foto 1** - Laje de proteção do poço.

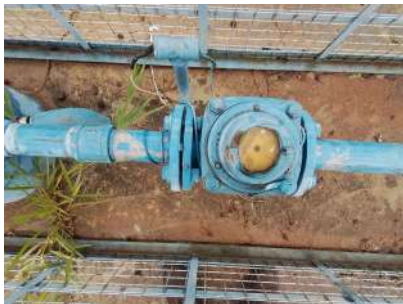
**Foto 1** - Macromedidor do poço.

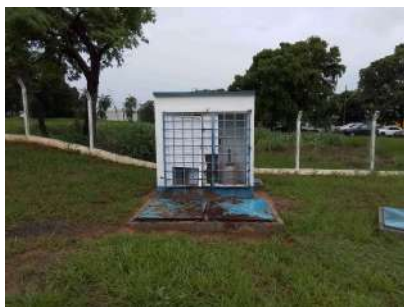
**Foto 1** - Vista geral do abrigo dos tanques de produtos químicos e bombas dosadoras.

Recomenda-se ao prestador que providencie a

identificação adequada  
de cada tanque de  
produtos químicos.

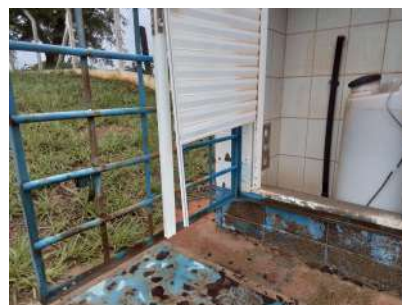
**Foto 2** - Porta da casa de química quebrada.

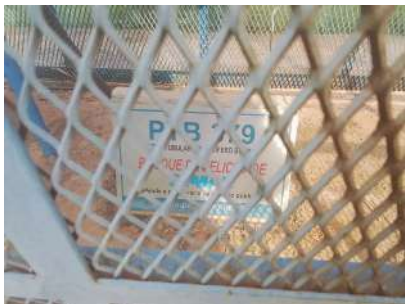
Apesar da placa de identificação do poço, recomenda-se que seja feita outra identificação padronizada para permitir visualização externa.

Foto 1 - Placa de identificação em local não visível externamente.

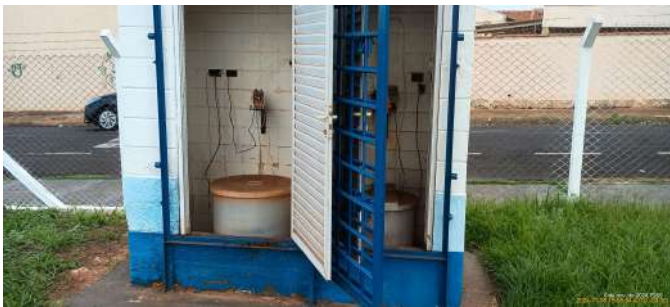
A aplicação de produtos químicos ocorre na casa de química localizada no Reservatório Castelinho. Recomenda-se ao prestador que providencie identificação adequada dos tanques de produtos químicos.

**Foto 1** - Casa de química para aplicação de produtos químicos (situada no local do Reservatório Castelinho).

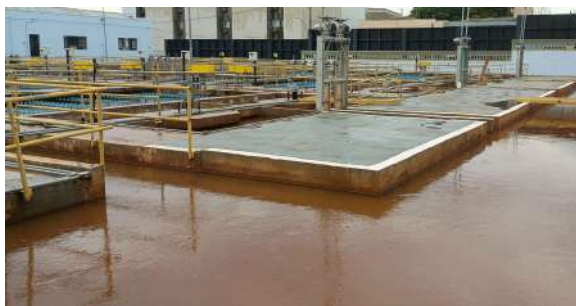
Em diversos locais das unidades de tratamento de água, especialmente próximos aos decantadores, foram observadas situação inadequadas dos guarda-corpos. O prestador deve providenciar a adequação ou substituição dos mesmos para evitar quedas e acidentes.

**Foto 1** - Situação geral dos locais sem guarda-corpos ou com guarda-corpos inadequados.

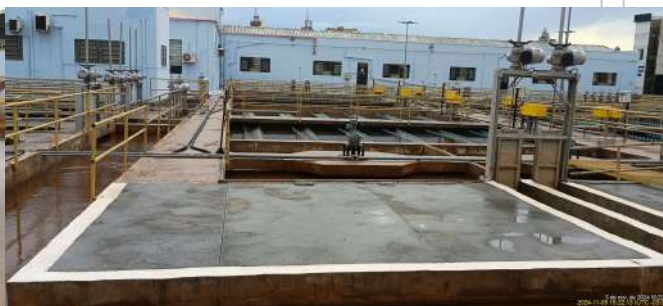
**Foto 2** - Situação geral dos locais sem guarda-corpos ou com guarda-corpos inadequados.

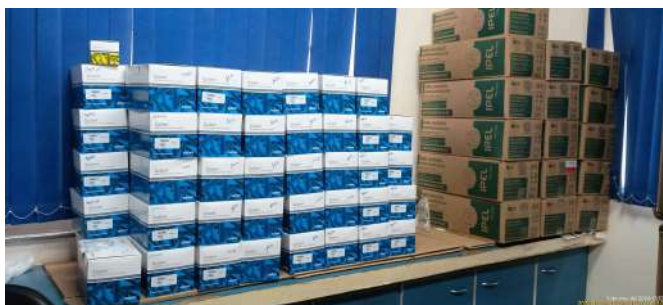
**[ETA-5.11] - Estocagem inadequada de produtos químicos****Não Conforme****[ETA-5.11] Observações**

**Foto 2** - Produtos utilizados no laboratório de microbiologia.

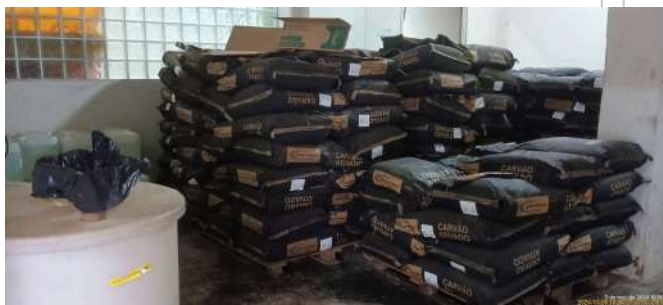
**Foto 3** - Estoque de carvão ativado.

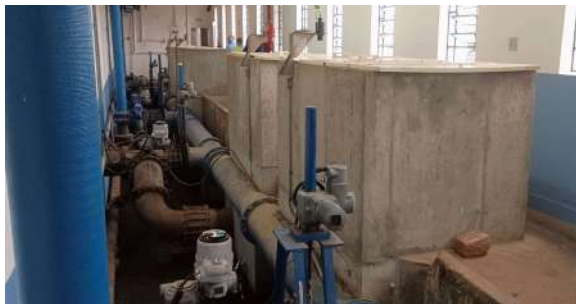
Ausência de guarda-corpos nas áreas próximas às tubulações após filtração.

**Foto 1** - Ausência de guarda-corpos.

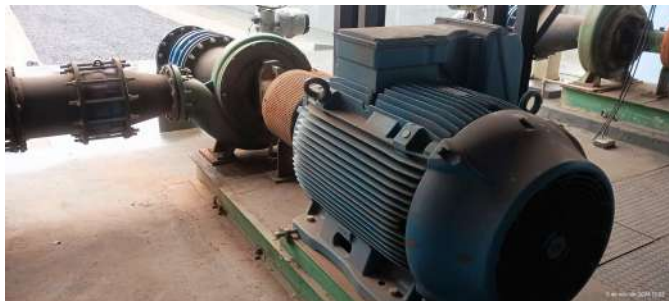
| [EEA-4.7] Observações | Foram identificados vazamentos na drenagem da água de |

lubrificação de gaxetas  
dos conjuntos  
motobomba 2 Alto  
Alegre, 1 Diniz, 1  
Redentora e 1 Urano.

**Foto 1** - Conjunto motobomba 2 Alto Alegre.

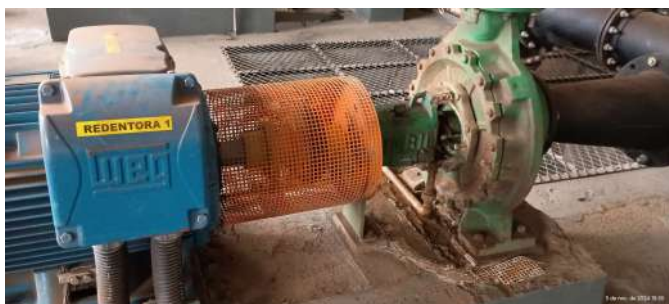
**Foto 3** - Conjunto motobomba 1 Redentora

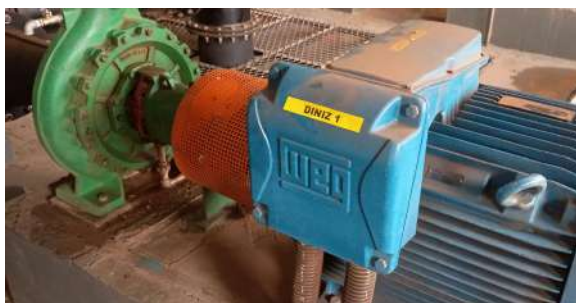
**Foto 5** - Conjunto motobomba 1 Diniz.

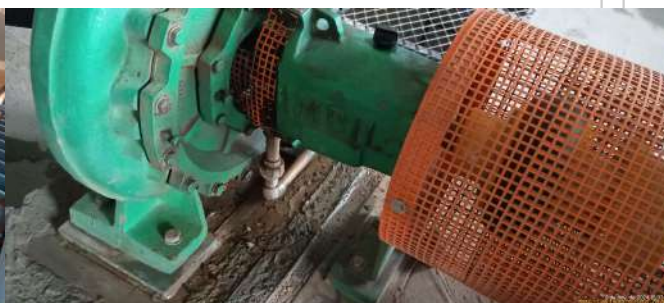
**Foto 6** - Detalhe da drenagem do conjunto motobomba 1 Diniz.

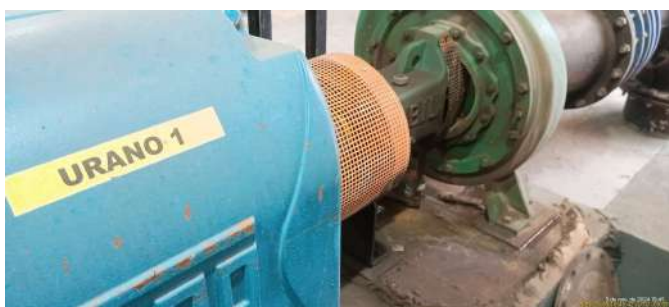
**Foto 7** - Conjunto motobomba 1 Urano, com detalhe da drenagem da água de lubrificação de gaxetas.

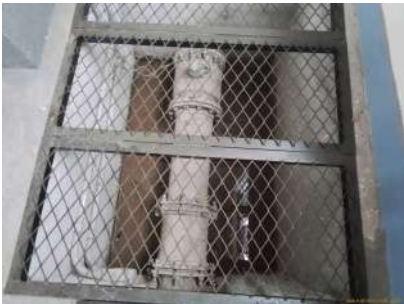
Foi observado acúmulo de água em poço do Prédio 1 da EEAT (entre os conjuntos motobomba Alto Alegre e Maceno). O prestador deve avaliar as causas da presença de água no local e providenciar adequação.

Foto 1 - Presença de água no interior de poço.

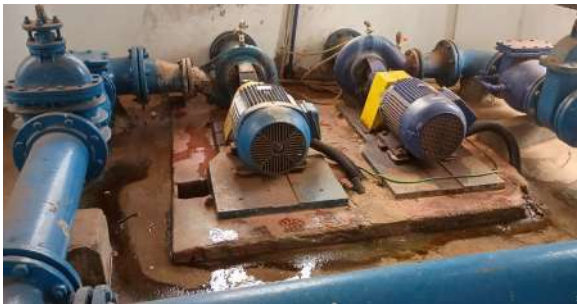
| [EEA-4.7] Observações | Havia água no piso do local, oriunda da drenagem inadequada da água de lubrificação de gaxetas. É necessária a adequação da drenagem. |

**Foto 1** - Situação do piso da elevatória.

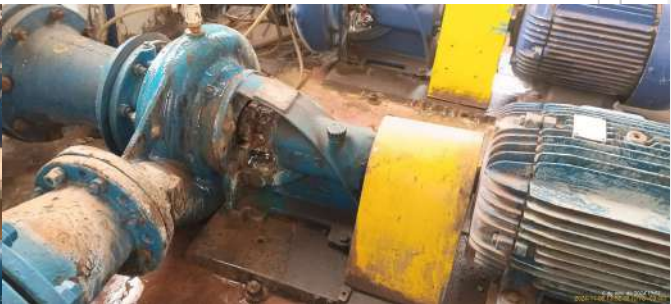
**Foto 2** - Água da lubrificação de gaxetas sem drenagem adequada.

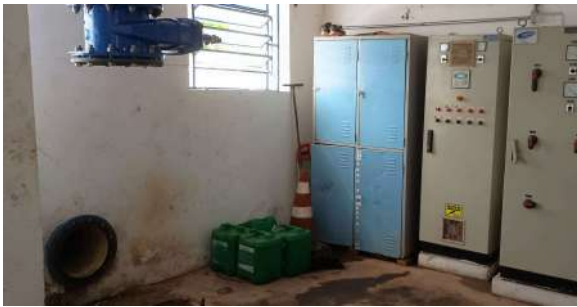
Foto 4 - Painéis elétricos e de comando da EEAT.

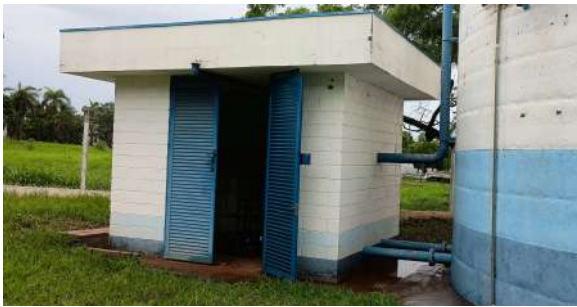
Foto 1 - EEAT ao lado do reservatório.

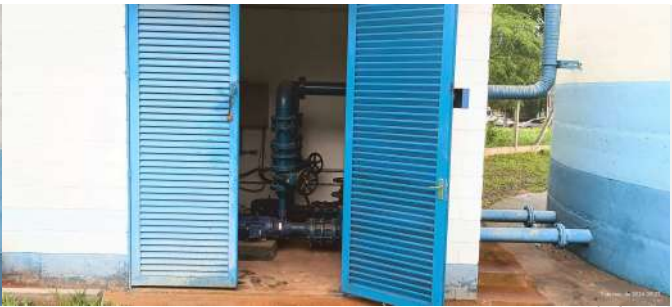
Foto 2 - Entrada da EEAT.

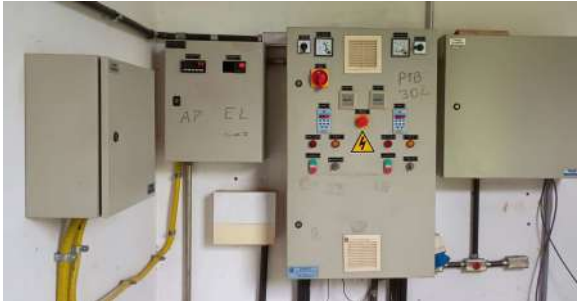
Foto 3 - Painéis elétricos e de comando da EEAT.

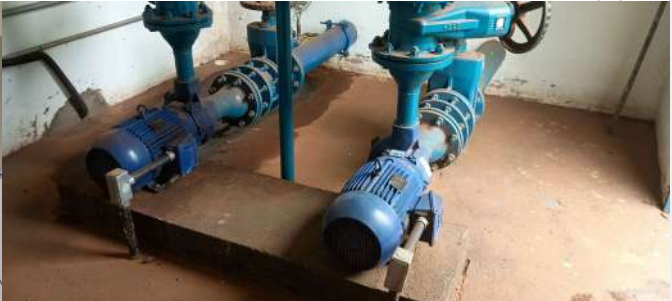
Foto 4 - Conjuntos motobomba da EEAT.

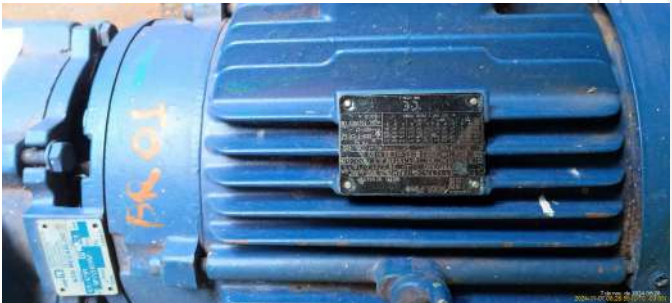
Foto 6 - Placa de especificações técnicas do motor do conjunto motobomba 01.

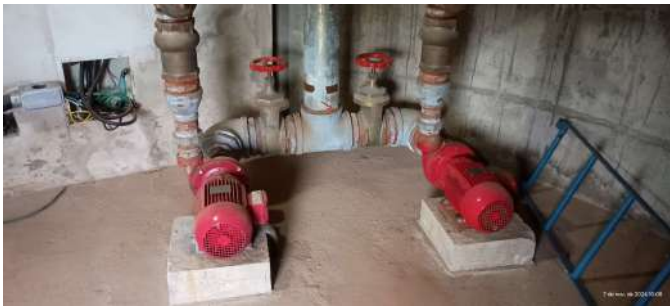
Foto 1 - Conjuntos motobomba da EEAT.

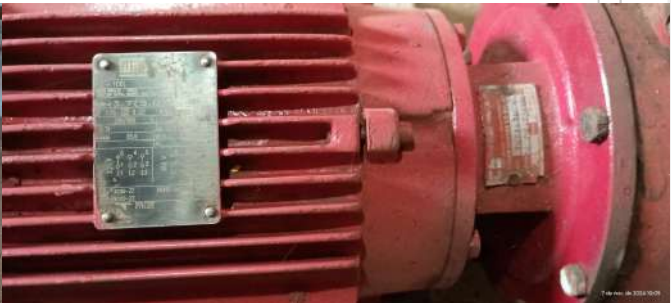
Foto 4 - Placa de especificações técnicas do conjunto motobomba 01.

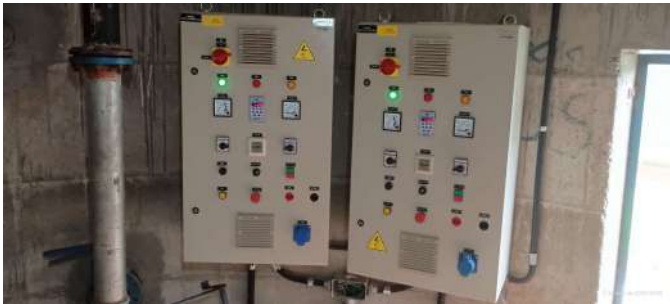
Foto 5 - Painéis elétricos e de comando da EEAT.

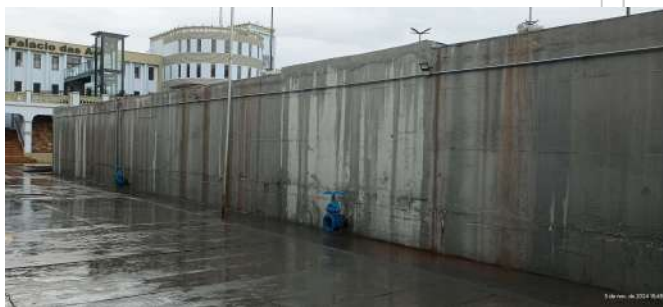
**Foto 2** - Vista lateral do reservatório.
