**Relatório de Fiscalização 267/2024**

**Relatório de Fiscalização - BRK Rio Claro - Dez/2024**

Objeto: **Fiscalização Programada**Objeto: **FISCALIZAÇÃO NOS SISTEMAS DE ÁGUA E ESGOTO****RELATÓRIO DE FISCALIZAÇÃO TÉCNICA DOS SISTEMAS DE ESGOTO DO MUNICÍPIO DE RIO CLARO**

PRESTADOR: BRK Ambiental Rio Claro

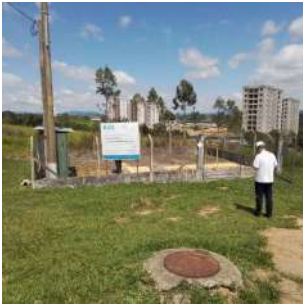
Foto 1 - Visão geral da elevatória.

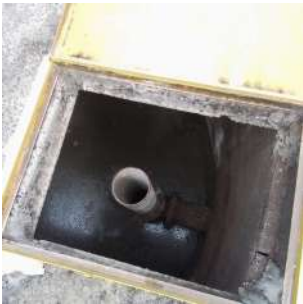
Foto 3 - Poço de sucção.

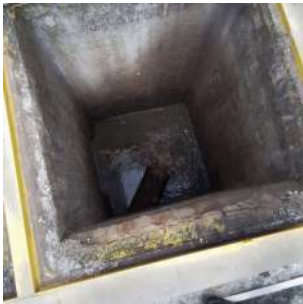
Foto 4 - Poço de entrada do efluente.

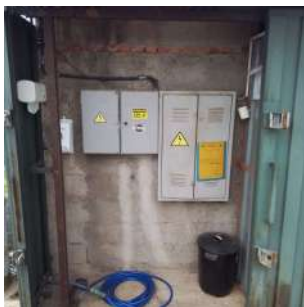
**Foto 5** - Painel elétrico da elevatória.

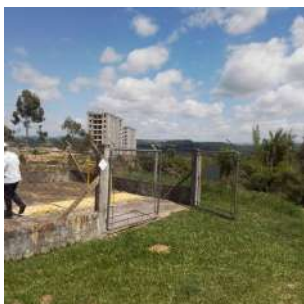
**Foto 1** - Cerca e portão de acesso.

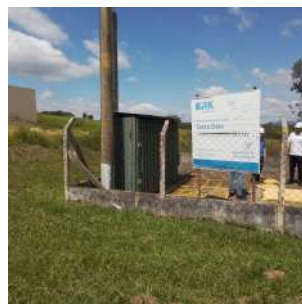
**Foto 2** - Cerca no perímetro da área.

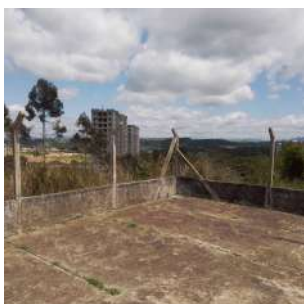
**Foto 3** - Cerca no perímetro da área.

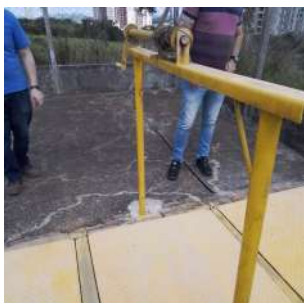
**Foto 1** - Estrutura para içar o cesto peneira e realizar a limpeza.

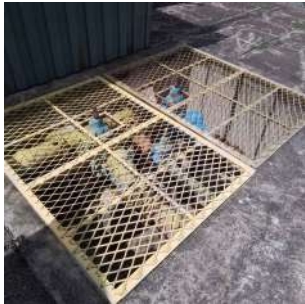
**Foto 3** - Barrilete do recalque.

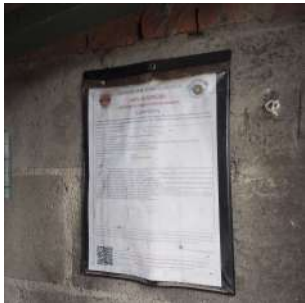
| [EEE-7.4] Observações | Não é necessário extintor no local. Possui CLCB. |

**Foto 1** - CLCB da estação elevatória.

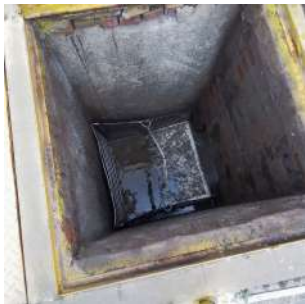
**Foto 1** - Cesto peneira da elevatória.

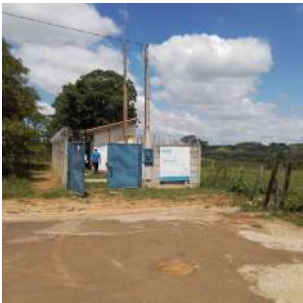
Foto 1 - Visão geral da elevatória.

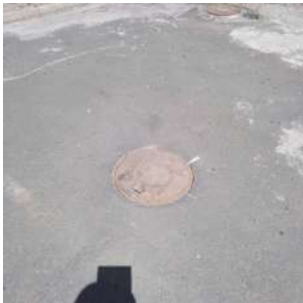
Foto 2 - PV que recebe o efluente na entrada da estação elevatória.

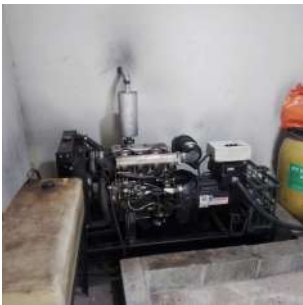
Foto 3 - Gerador da elevatória.

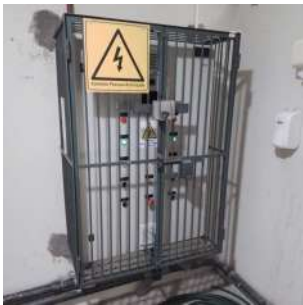
Foto 4 - Painel de comando das bombas.

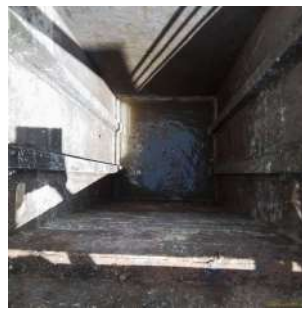
**Foto 6** - Poco no qual o efluente entra na elevatória.

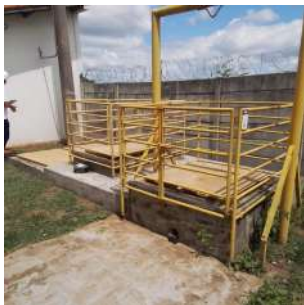
**Foto 7** - Poços e estrutura da estação elevatória.

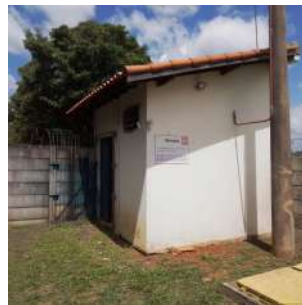
**Foto 8** - Edificação que abriga o gerador e o painel de comando.

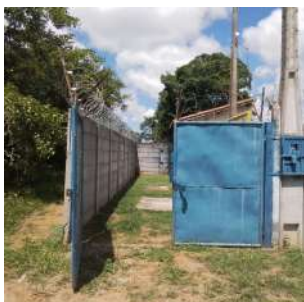
**Foto 1** - Portão de entrada.

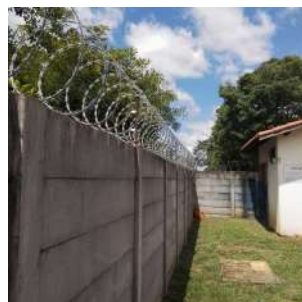
**Foto 2** - Muro e concertina no perímetro da área.

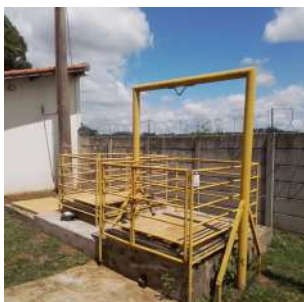
**Foto 1** - Estrutura para içamento do cesto peneira.

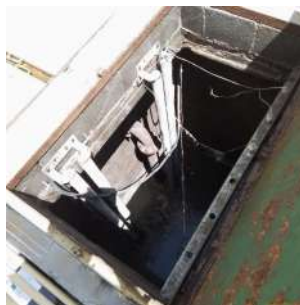
**Foto 2** - Tubo de sucção das bombas.

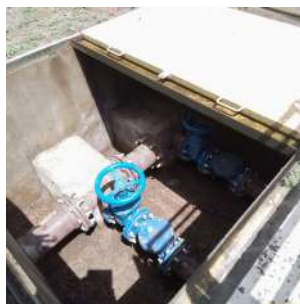
**Foto 3** - Barrilete do recalque.

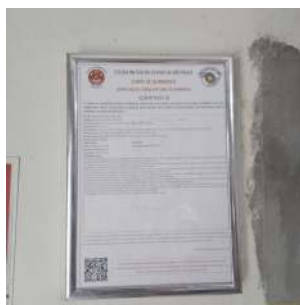
**Foto 2** - CLCB da elevatória.

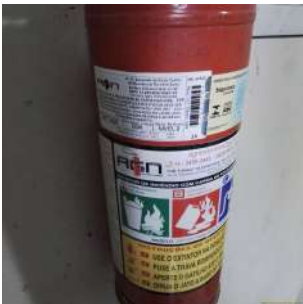
Foto 1 - Manutenção do extintor.

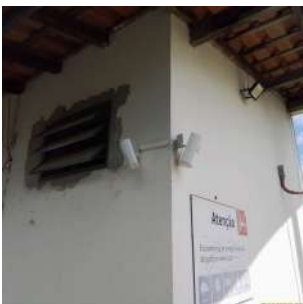
Foto 1 - Sensores de presença do sistema de alarme.

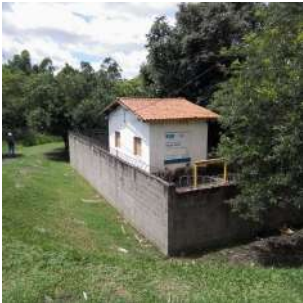
Foto 1 - Visão geral da elevatória.

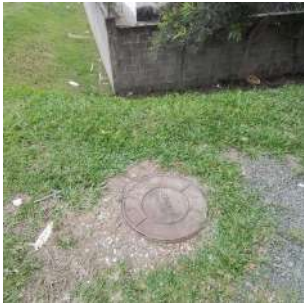
Foto 2 - PV antes da entrada do efluente na estação elevatória.

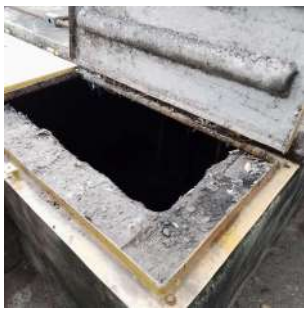
**Foto 3** - Poço úmido da elevatória.

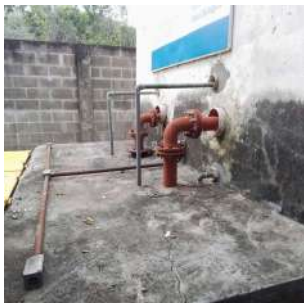
**Foto 5** - Tubulações de sucção das bombas.

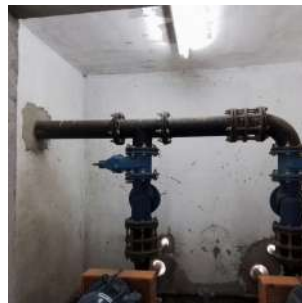
**Foto 6** - Recalque das bombas.

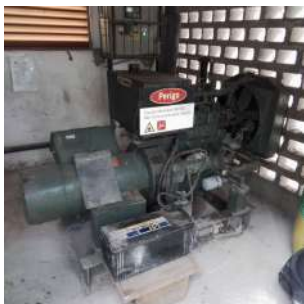
**Foto 7** - Gerador da elevatória.

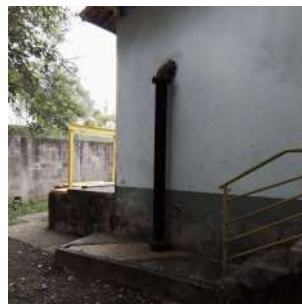
**Foto 8** - Recalque da elevatória.

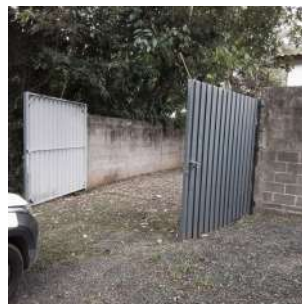
**Foto 2** - Portão de acesso.

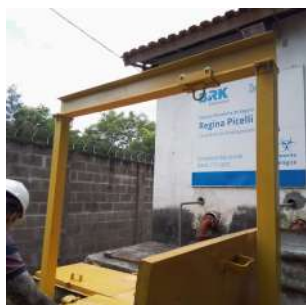
**Foto 1** - Estrutura para içar o cesto peneira.

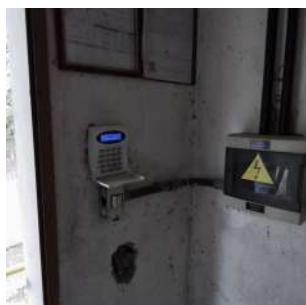
**Foto 1** - Alarme da elevatória.

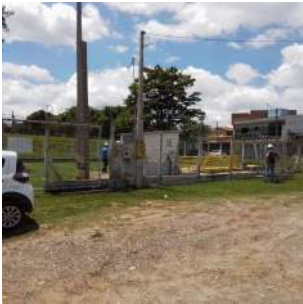
Foto 1 - Visão geral da elevatória.

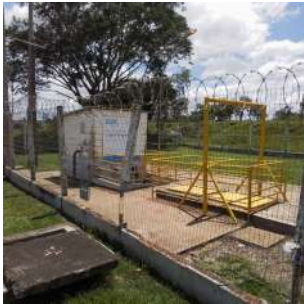
Foto 2 - Visão geral da elevatória.

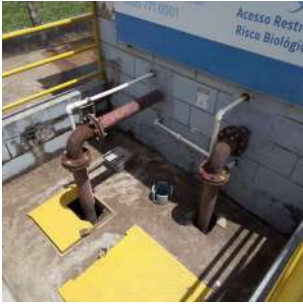
Foto 3 - Tubulação de sucção das bombas.

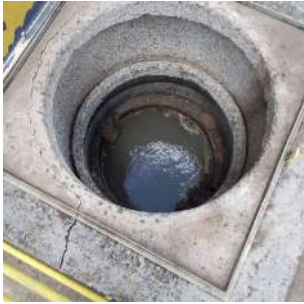
Foto 4 - Entrada do efluente na elevatória.

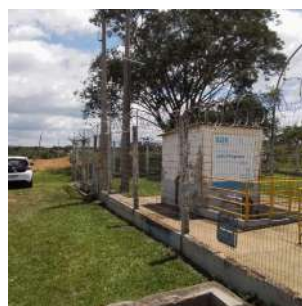
**Foto 2** - Cerca e portão.

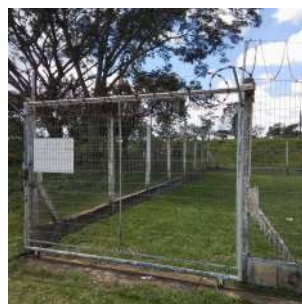
**Foto 3** - Portão de acesso.

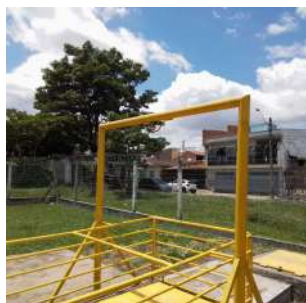
**Foto 1** - Estrutura para içamento do cesto peneira.

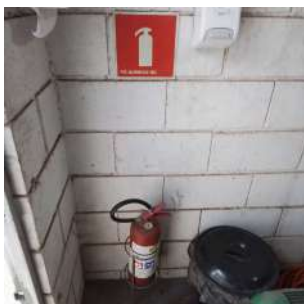
**Foto 1** - Extintor na elevatória.

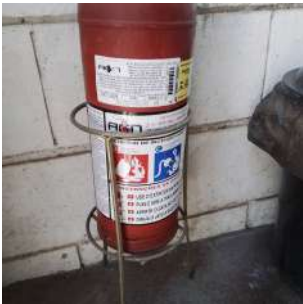
Foto 1 - Manutenção do extintor.

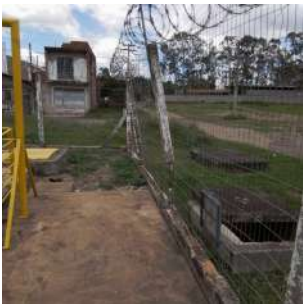
| [EEE-7.12] Observações | Alarme. |

Foto 1 - Recomenda-se realizar manutenção da cerca para evitar que a área sofra vandalismo.

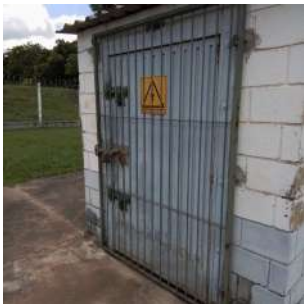
Foto 2 - Grade na porta de acesso à edificação que abriga o painel de comando das bombas.

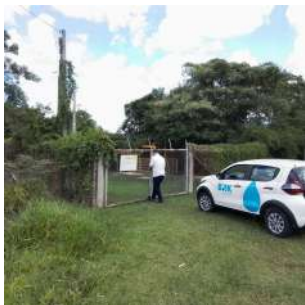
Foto 1 - Visão geral da elevatória.

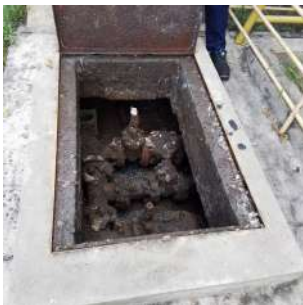
Foto 2 - Barrilete das bombas submersíveis.

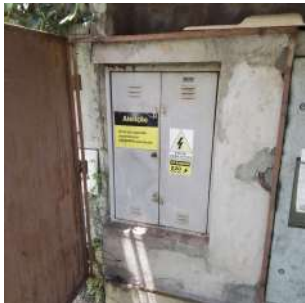
Foto 3 - Painel elétrico da estação.

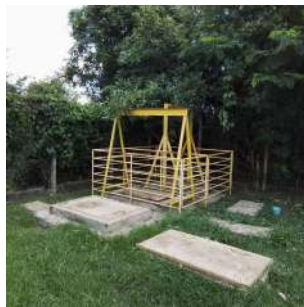
**Foto 1** - Estrutura para manutenção nos poços da estação elevatória.

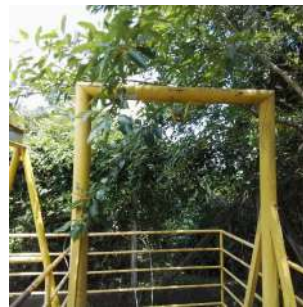
**Foto 2** - Estrutura para içamento do cesto peneira.

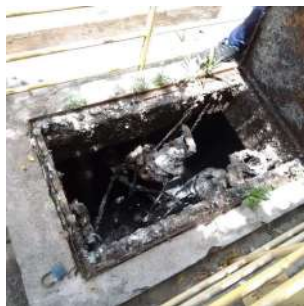
**Foto 1** - Sucção das bombas submersíveis.

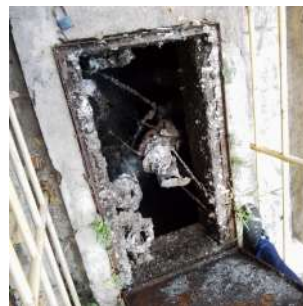
**Foto 2** - Sucção das bombas.

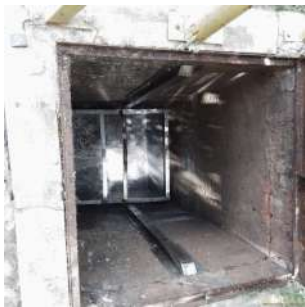
Foto 1 - Cesto peneira no poço de entrada do efluente.

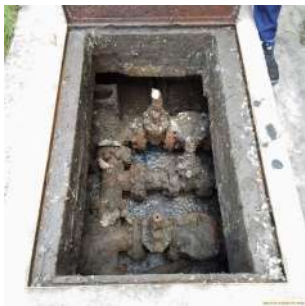
[EEE-7.12] - Ausência de manutenção, limpeza, conservação e segurança Não Conforme

Foto 1 - Caixa do barrilete necessita de limpeza.

[EEE-7.12] Observações Deve-se realizar limpeza do barrilete e das tubulação de sucção das bombas.

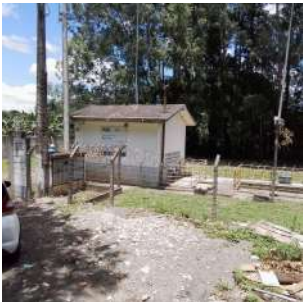
Foto 1 - Visão geral da elevatória.

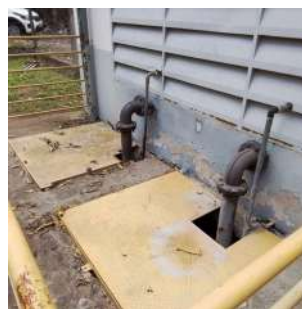
**Foto 4** - Tubulações de sucção das bombas.

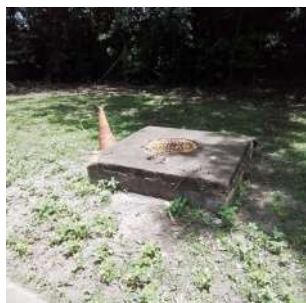
**Foto 5** - PV na entrada do efluente na elevatória.

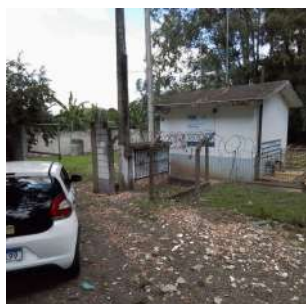
**Foto 1** - Cerca e portão de acesso.

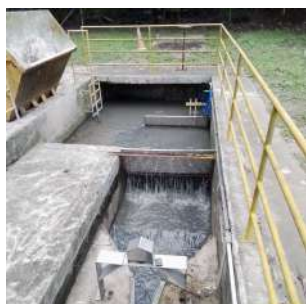
**Foto 1** - Gradeamento da elevatória na entrada do efluente.

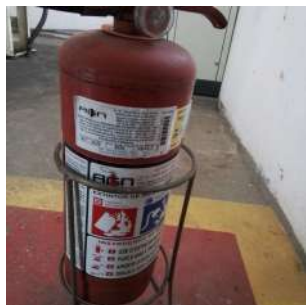
Foto 1 - Manutenção do extintor.

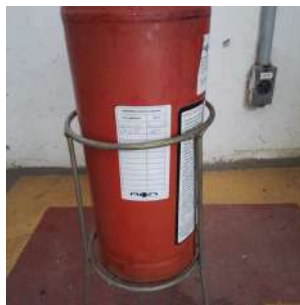
Foto 2 - Inspeções realizadas no extintor.

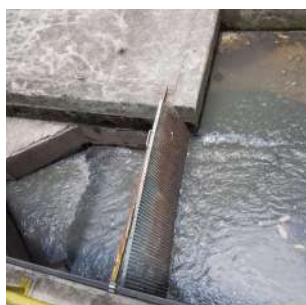
Foto 1 - Gradeamento em boas condições de limpeza e operação.

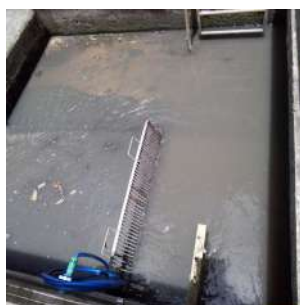
Foto 2 - Gradeamento em boas condições.

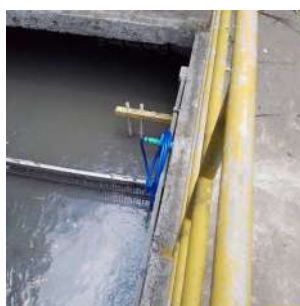
Foto 2 - Mangueira para limpeza do gradeamento.

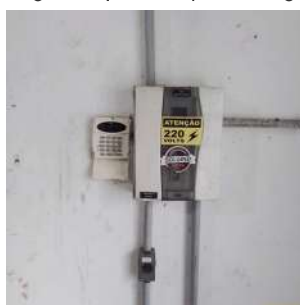
Foto 3 - Alarme na elevatória.

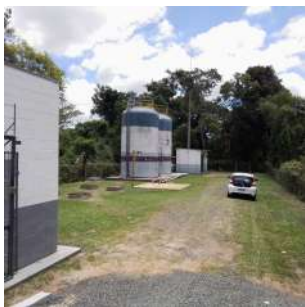
**Foto 1** - Visão geral da estação de tratamento de esgoto Batovi.

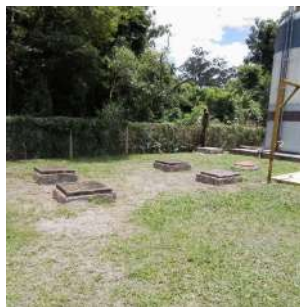
**Foto 2** - Sistema de fossas.

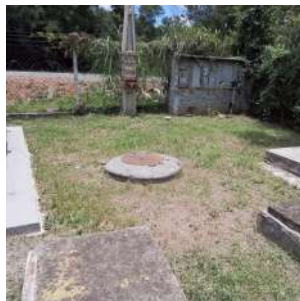
**Foto 3** - PV na entrada da estação, que recebe o efluente.

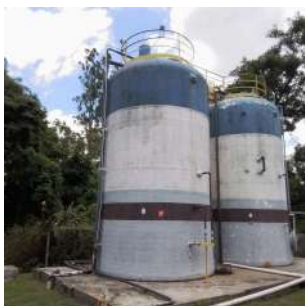
**Foto 4** - Reator UASB à esquerda e filtro aerado à direita.

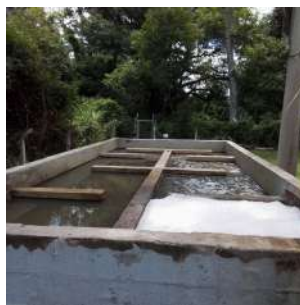
**Foto 6** - Tanque de contato com aplicação de hipoclorito de sódio.

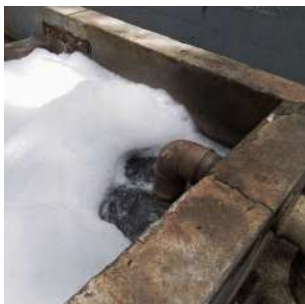
**Foto 7** - Entrada do efluente no tanque de contato após o filtro aerado.

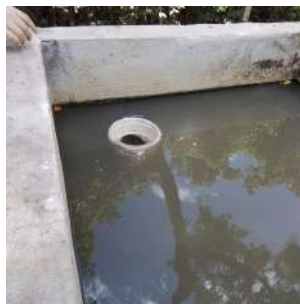
**Foto 8** - Saída do tanque de contato.

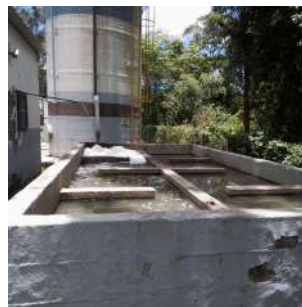
**Foto 10** - Tanque de contato e aplicação de cloro.  
Atrás, filtro aerado.

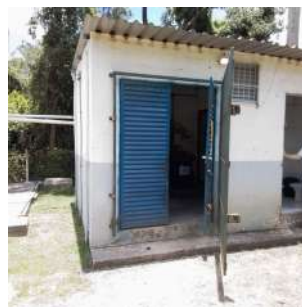
**Foto 12** - Edificação que abriga sopradores, painel de comando das bombas e armazenamento do hipoclorito de sódio, além de banheiro.

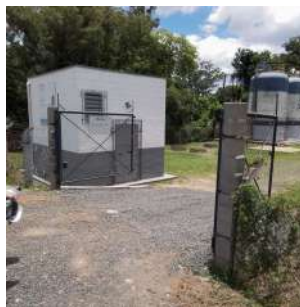
**Foto 2** - Portão de acesso.

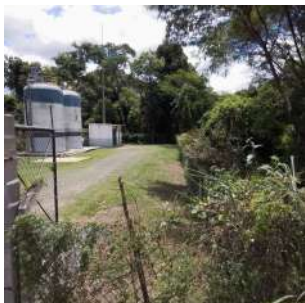
**Foto 3** - Cerca no perímetro da área.

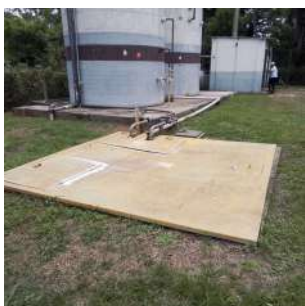
**Foto 1** - Elevatória que bombeia o efluente para o reator UASB, após passagem pelas fossas.

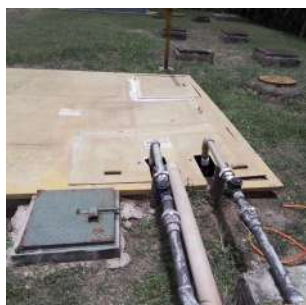
Foto 1 - Recalque das bombas da elevatória.

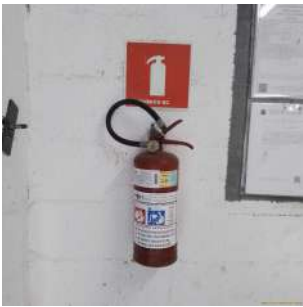
Foto 1 - Extintor na estação.

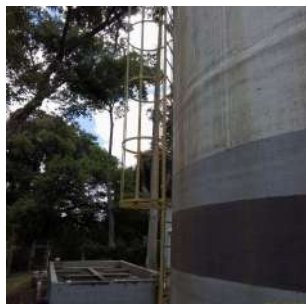
**Foto 1** - Escada no filtro aerado.

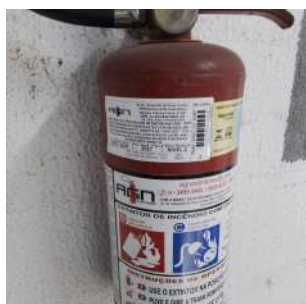
**Foto 1** - Manutenção do extintor.

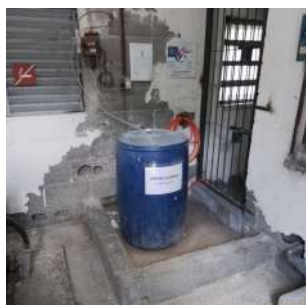
**Foto 1** - Tanque para armazenamento de hipoclorito de sódio.

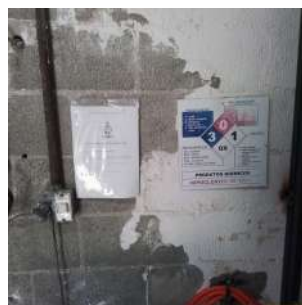
**Foto 2** - Identificação do produto químico.

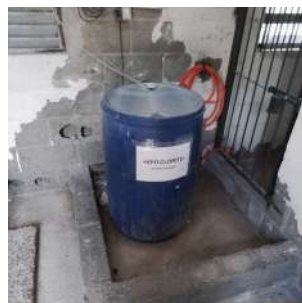
**Foto 3** - Armazenamento e dosagem de hipoclorito de sódio.

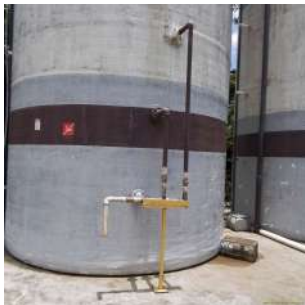
Foto 1 - Tubulação para remoção do lodo no reator UASB, procedimento realizado por caminhão, com o lodo sendo transportado para secagem e tratamento na ETE Flores.

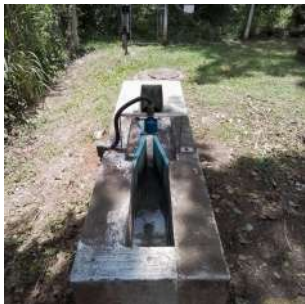
Foto 1 - Calha parshall e medidor de vazão na saída do tanque de contato.

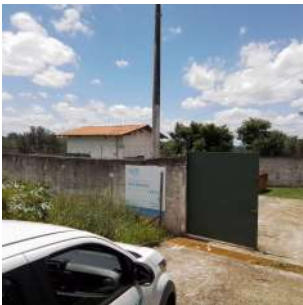
Foto 1 - Visão geral da elevatória.

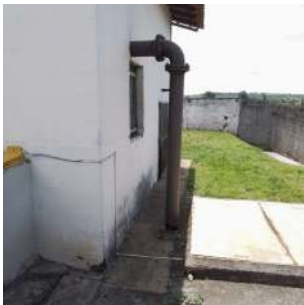
Foto 2 - Recalque da elevatória.

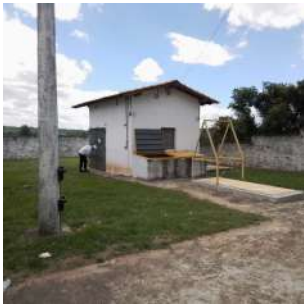
Foto 4 - Casa de bombas da elevatória.

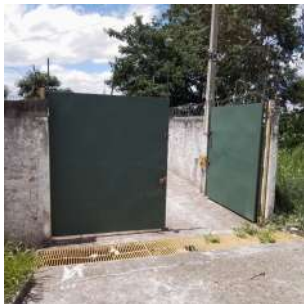
**Foto 1** - Portão de acesso.

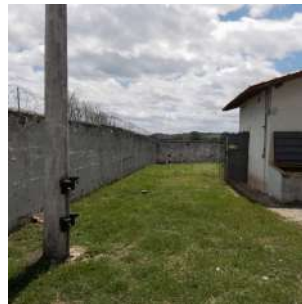
**Foto 2** - Muro com concertina.

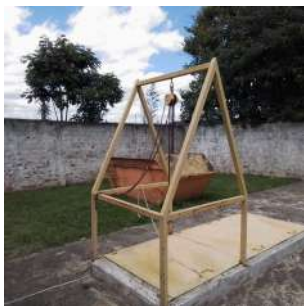
**Foto 1** - Estrutura para içamento do cesto peneira.

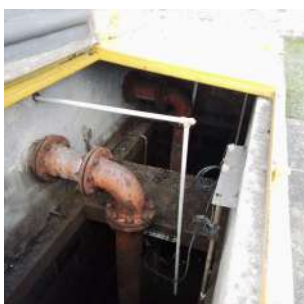
**Foto 1** - Sucção das bombas.

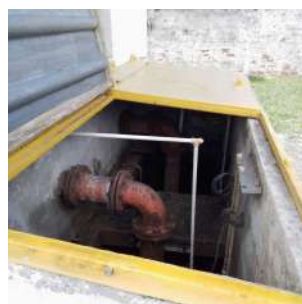
**Foto 2** - Tubulações de sucção.

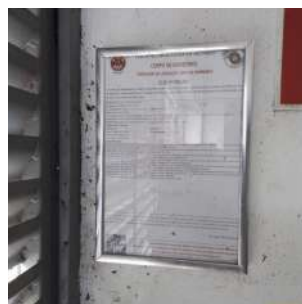
**Foto 2** - CLCB da elevatória.

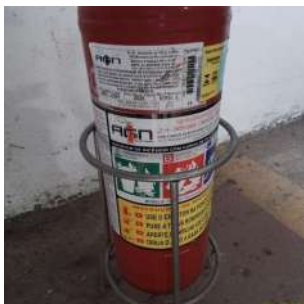
**Foto 1** - Manutenção do extintor.

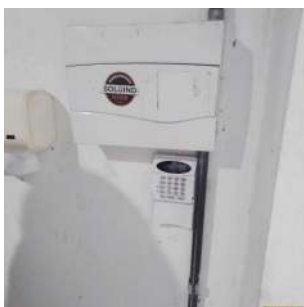
**Foto 1** - Alarme na elevatória.

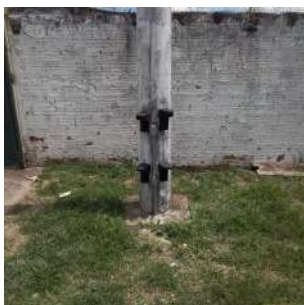
**Foto 3** - Sensores do sistema de alarme.

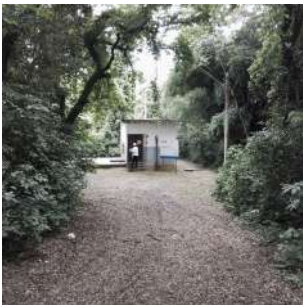
Foto 1 - Visão geral da elevatória.

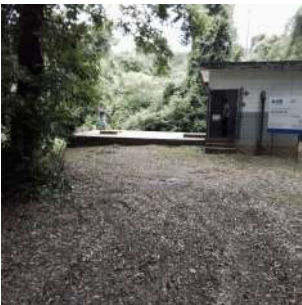
Foto 2 - Visão geral da elevatória.

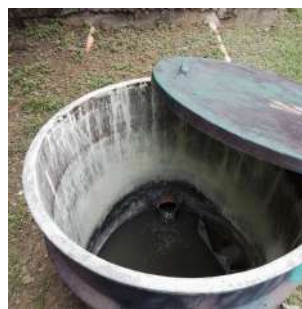
**Foto 4** - PV onde o efluente chega à elevatória.

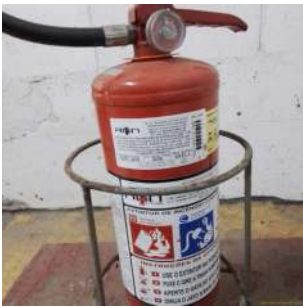
Foto 1 - Manutenção do extintor.

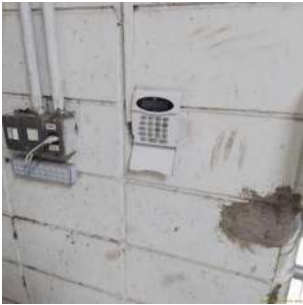
Foto 1 - Alarme na elevatória.

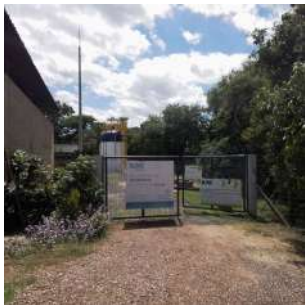
Foto 1 - Vista externa da estação.

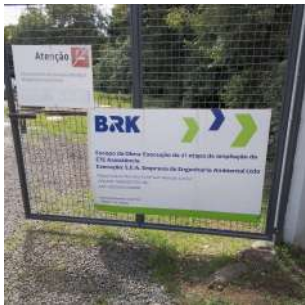
Foto 2 - Placa de identificação de obras em execução na ETE.

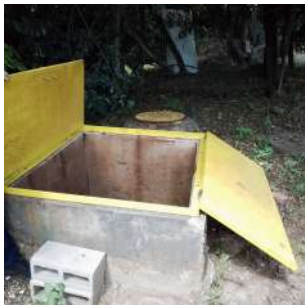
Foto 3 - PV e poço na entrada da ETE

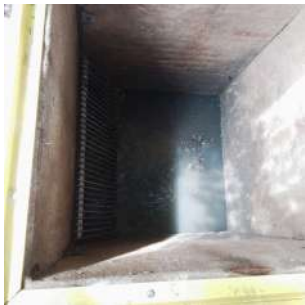
Foto 4 - Gradeamento no poço de chegada do efluente.

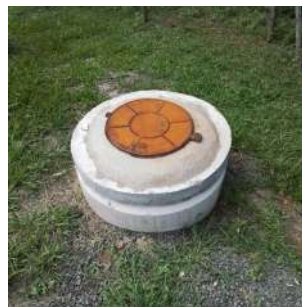
**Foto 6** - PV que recebe recirculação de lodo e de vazão excedente.

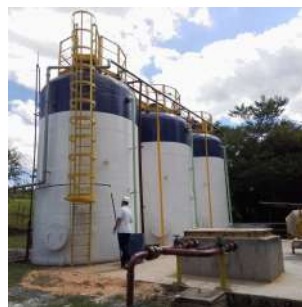
**Foto 8** - 3 filtros aerados submersos.

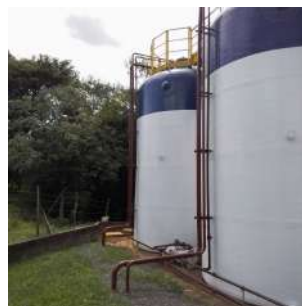
**Foto 10** - Tubulações de entrada do efluente e de recirculação nos filtros.

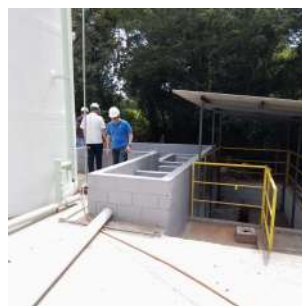
**Foto 12** - Tanque de contato em fase final de execução.

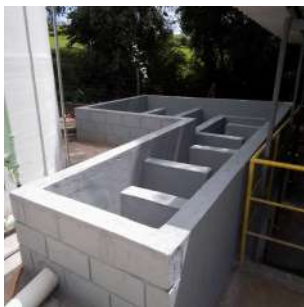
**Foto 15** - Tanque de contato em fase final de execução. Quando estiver em operação, o cloro será aplicado na entrada do tanque.

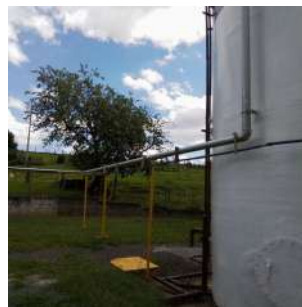
**Foto 16** - Tubulação para aeração, proveniente do soprador.

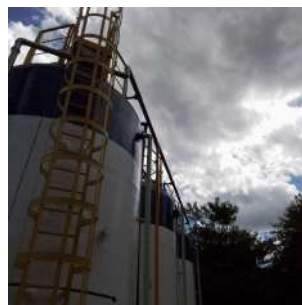
**Foto 17** - Acima, tubulação proveniente do soprador.

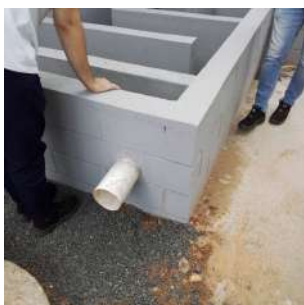
**Foto 18** - Tubo para entrada do efluente no tanque de contato, quando estiver finalizado.

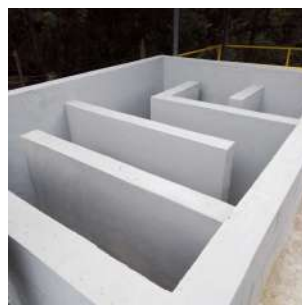
**Foto 19** - Tabique de contato em fase final de execução.

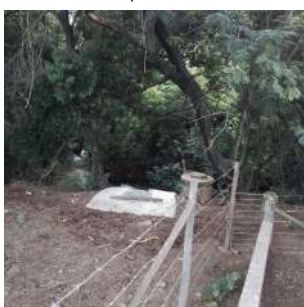
**Foto 20** - Lançamento final do efluente.

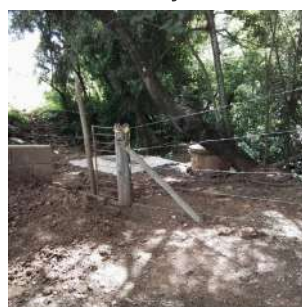
**Foto 21** - Lançamento final do efluente.

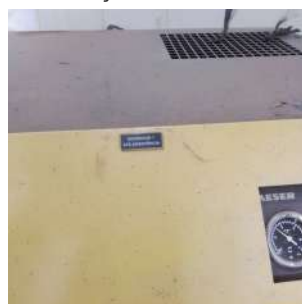
**Foto 23** - Identificação do soprador.

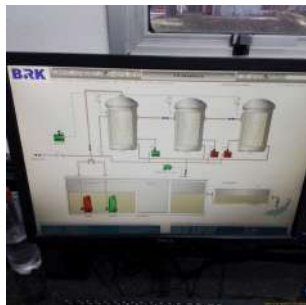
**Foto 26** - Monitoramento da ETE a partir do CCO.  
Observa-se status das bombas e sopradores.

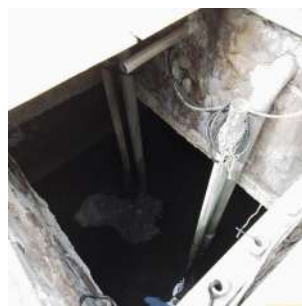
**Foto 2** - Poço úmido e tubulação de recalque das bombas.

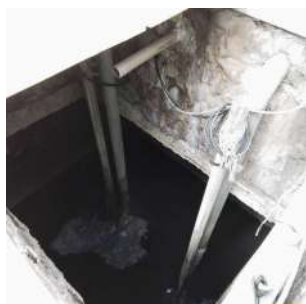
**Foto 3** - Recalque das bombas submersíveis.

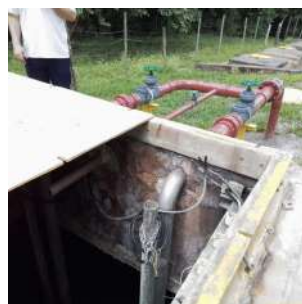
**Foto 4** - Recalque das bombas, encaminhando o efluente para os filtros aerados.

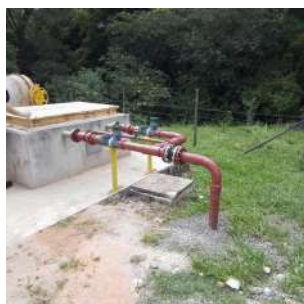
**Foto 1** - Recalque das duas bombas submersíveis.**[ETE-8.6] - Ausência de EPIs para os operadores (óculos, luvas, etc.)**

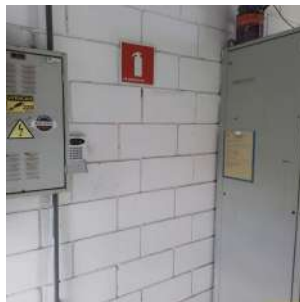
**Foto 2** - Placa do extintor.

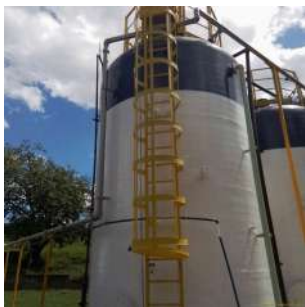
Foto 1 - Escada com proteção em um dos filtros.

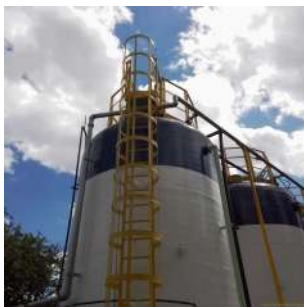
Foto 2 - Escada em um dos filtros.

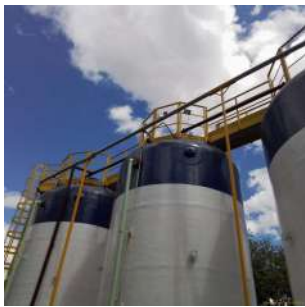
Foto 3 - Guarda-corpo na plataforma que conecta os filtros.

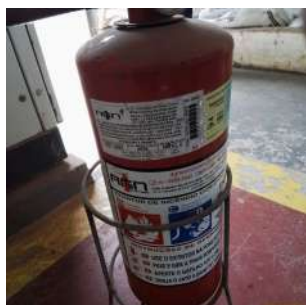
**Foto 1** - Manutenção do extintor.

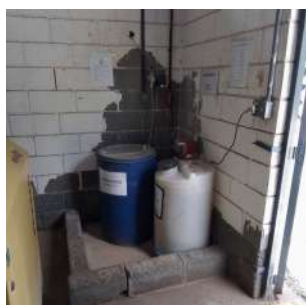
**Foto 1** - Armazenamento e dosagem de hipoclorito de sódio.

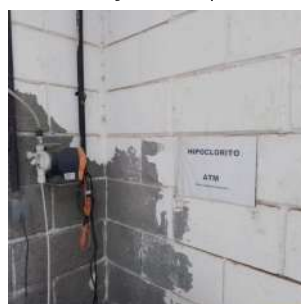
**Foto 3** - Bomba dosadora de hipoclorito de sódio.

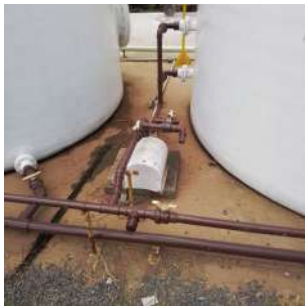
Foto 1 - Ponto para remoção de lodo.

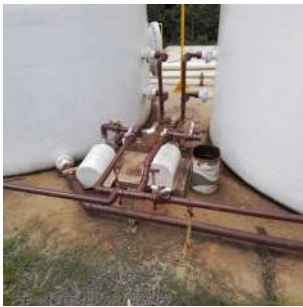
Foto 2 - Pontos para remoção de lodo dos filtros.

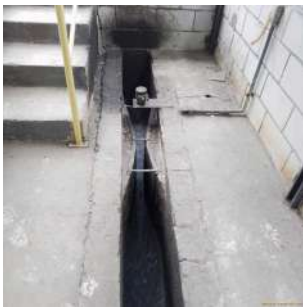
Foto 2 - Calha parshall e medidor de vazão na saída.

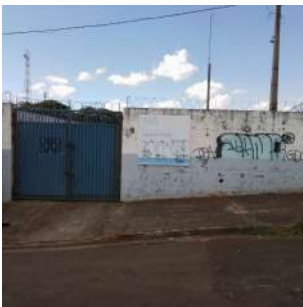
Foto 1 - Vista externa da elevatória.

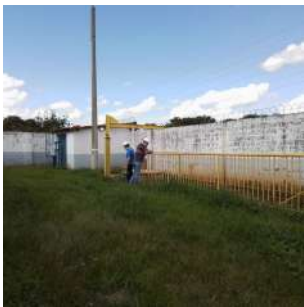
Foto 2 - Visão geral da elevatória.

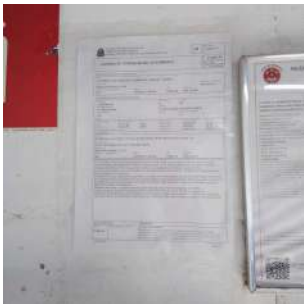
Foto 4 - LO do loteamento Parque Flórida, atendido pela elevatória.

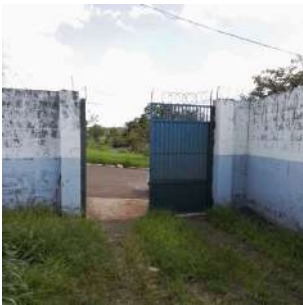
Foto 1 - Portão e muro no perímetro da área.

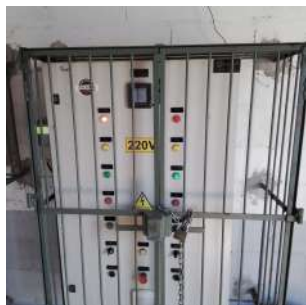
Foto 1 - Painel de comando das bombas.

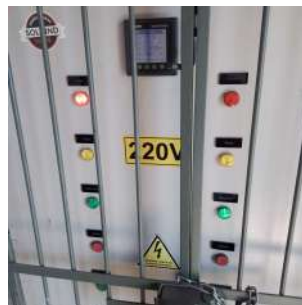
Foto 2 - Identificação das bombas no painel.

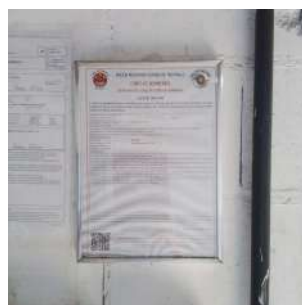
Foto 2 - CLCB da elevatória.

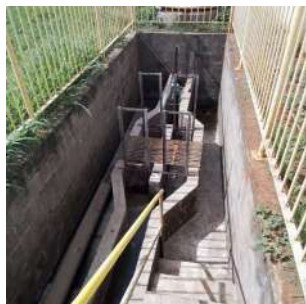
Foto 1 - Gradeamento na caixa de areia.

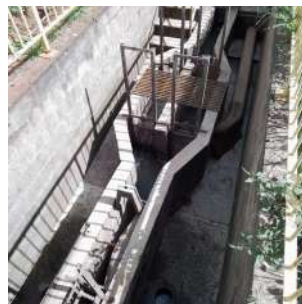
Foto 2 - Gradeamento na caixa de areia.

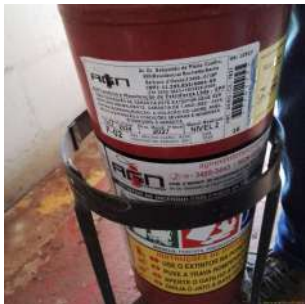
Foto 1 - Manutenção do extintor.

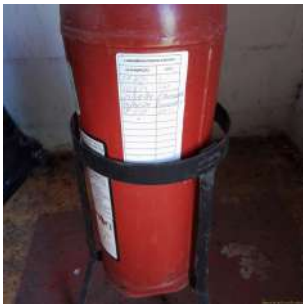
Foto 2 - Inspeções realizadas no extintor.

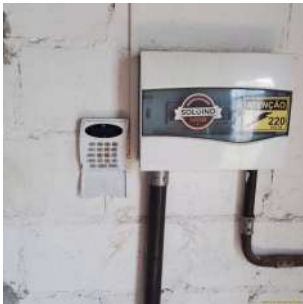
Foto 2 - Alarme da elevatória.

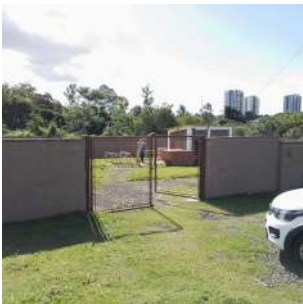
Foto 1 - Visão geral da elevatória.

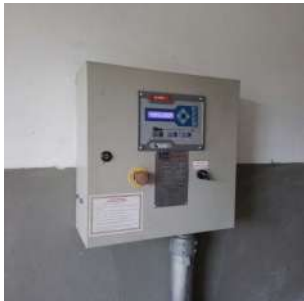
**Foto 5** - Painel do gerador.

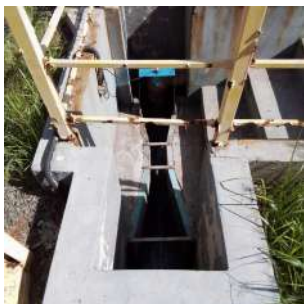
**Foto 7** - Calha parshall na elevatória.

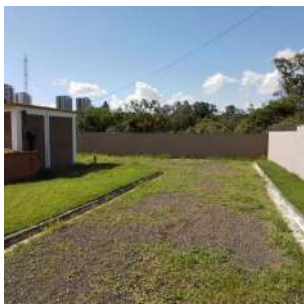
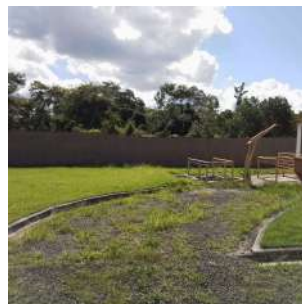
**Foto 1** - Muro no perímetro da área.

**Foto 2** - Muro no perímetro da área.

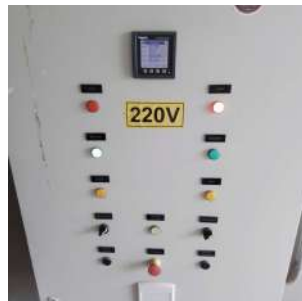
**Foto 4** - Acionamento de uma das bombas pelo nível do poço de sucção.

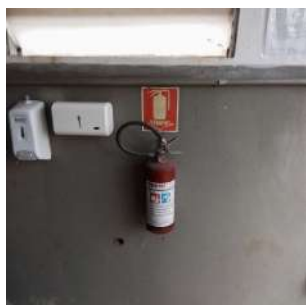
**Foto 1** - Extintor na casa de bombas.

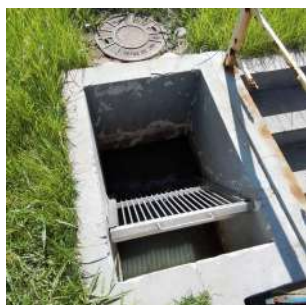
**Foto 1** - Gradeamento preliminar em boas condições.

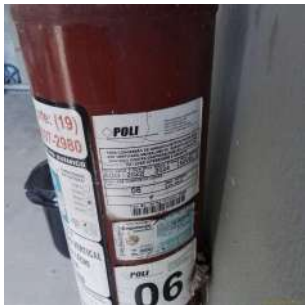
[EEE-7.10] - Extintor de incêndio com validade expirada Não Conforme

Foto 1 - Manutenção do extintor vencida.
