## Relatório de Fiscalização

### RELATÓRIO DE FISCALIZAÇÃO TÉCNICA DOS SISTEMAS DE ÁGUA E ESGOTO DO MUNICÍPIO DE Araraquara

PRESTADOR: Departamento Autônomo de Água e Esgotos - DAAE

Em 05/12/2024 foram realizadas inspeções de campo nos subsistemas de **água e esgoto** para verificação de Não Conformidades, conforme Resolução ARES-PCJ nº 48 de 28/02/2014.

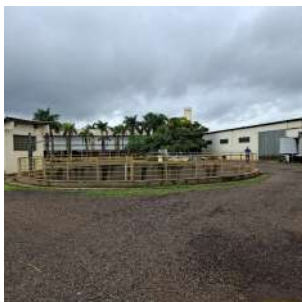
**Foto 1** - Tanque de lodo na ETA Fonte em Araraquara

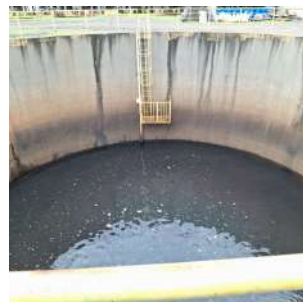
**Foto 2** - Tanque de lodo na ETA Fonte em Araraquara

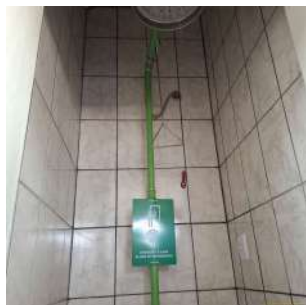
[ETA-5.3] - Ausência de chuveiros de emergência

Conforme

**Foto 1** - Chuveiro de emergência na ETA Fonte em Araraquara

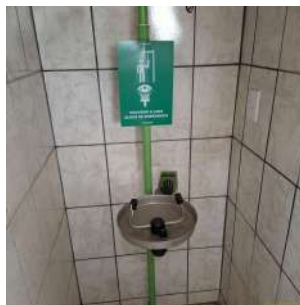
**Foto 2** - Chuveiro de emergência na ETA Fonte em Araraquara

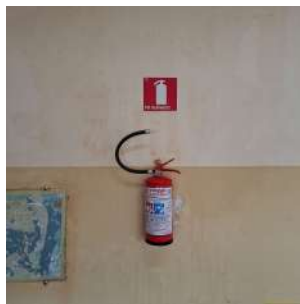
[ETA-5.5] - Ausência de extintor de incêndio

Conforme

**Foto 2** - Extintor de incêndio na ETA Fonte em Araraquara

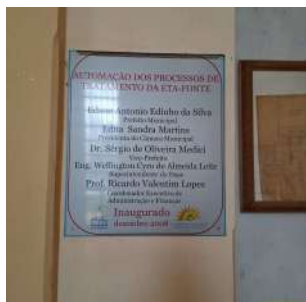
[ETA-5.6] - Ausência de identificação da área

Conforme

**Foto 1** - Placa de identificação na ETA Fonte em Araraquara

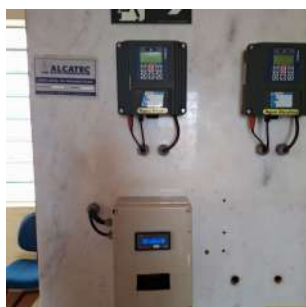
[ETA-5.7] - Ausência de Macromedidor com indicação direta de vazão ou volume nas entradas e saídas da ETA

Só está funcionando o de entrada

**Foto 1** - Macromedidor de entrada na ETA Fonte em Araraquara

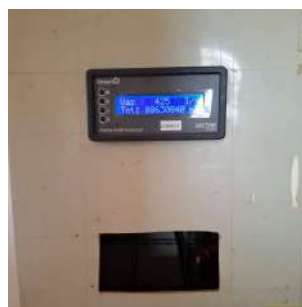
**Foto 2** - Macromedidor de entrada na ETA Fonte em Araraquara

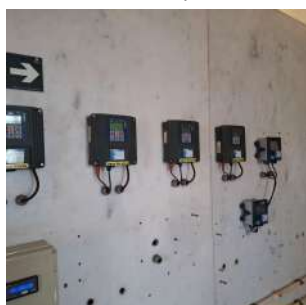
**Foto 3** - Macromedidor de entrada na ETA Fonte em Araraquara

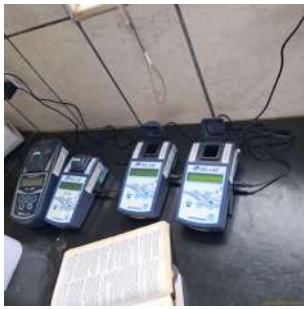
Conforme

**Foto 1** - Laboratório de análises na ETA Fonte em Araraquara

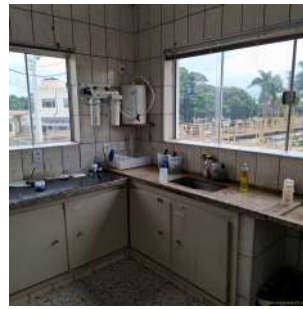
**Foto 2** - Laboratório de análises na ETA Fonte em Araraquara

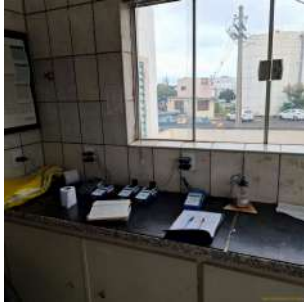
**Foto 3** - Laboratório de análises na ETA Fonte em Araraquara

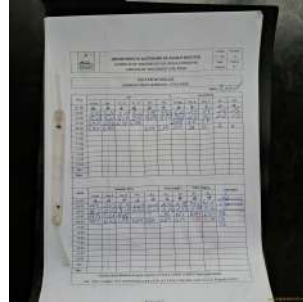
**Foto 4** - Laboratório de análises na ETA Fonte em Araraquara

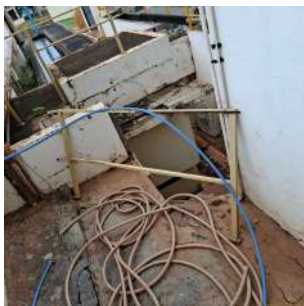
guarda corpo

**Foto 1** - Guarda-corpo não fixado ao solo na ETA Fonte em Araraquara

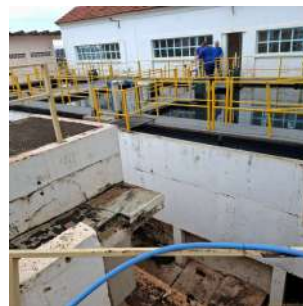
**Foto 2** - Guarda-corpo não fixado ao solo na ETA Fonte em Araraquara

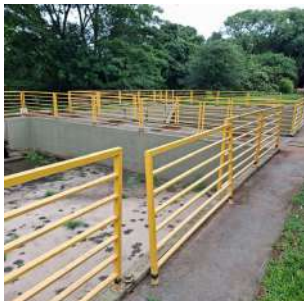
Não Conforme

**Foto 1** - Guarda-corpo não fixado ao solo na ETE Bueno de Andrade em Araraquara

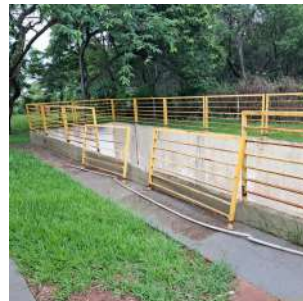
**Foto 2** - Guarda-corpo não fixado ao solo na ETE Bueno de Andrade em Araraquara

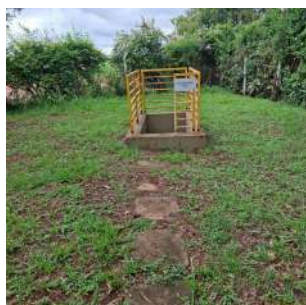
**Foto 1** - Calha Parshall na ETE Bueno de Andrade em Araraquara

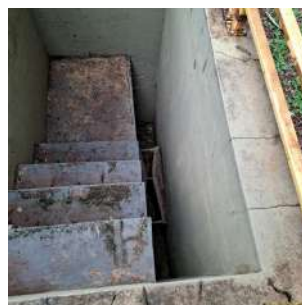
**Foto 2** - Calha Parshall na ETE Bueno de Andrade em Araraquara

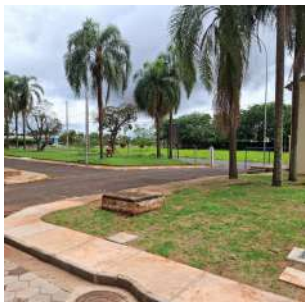
**Foto 1** - ETA Paiol em Araraquara

[ETA-5.1] - A área não está devidamente cercada

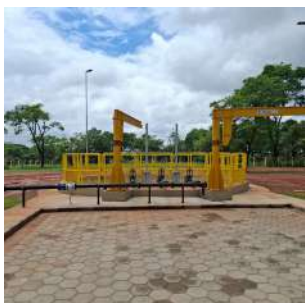
**Foto 1** - Tanque de lodo da ETA Paiol em Araraquara

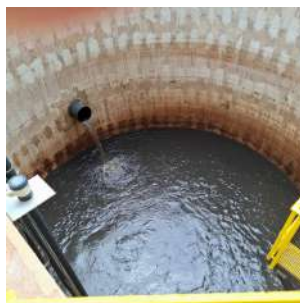
**Foto 2** - Tanque de lodo da ETA Paiol em Araraquara

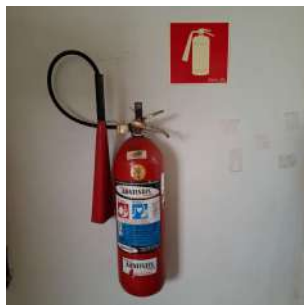
**Foto 1** - Extintor de incêndio da ETA Paiol em Araraquara

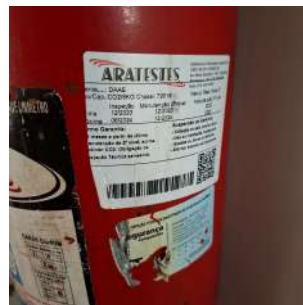
**Foto 2** - Extintor de incêndio da ETA Paiol em Araraquara

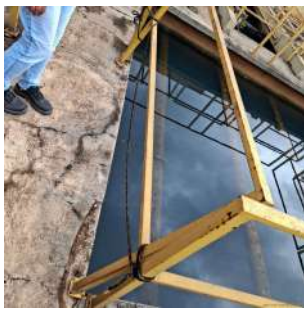
[ETA-5.10] - Escadas e guarda-corpos existentes em condições inadequadas

Guarda corpos soltos e quebrados

**Foto 1** - Guarda-corpos não fixados no solo da ETA Paiol em Araraquara

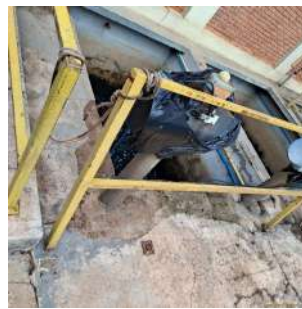
**Foto 2** - Guarda-corpos não fixados no solo da ETA Paiol em Araraquara

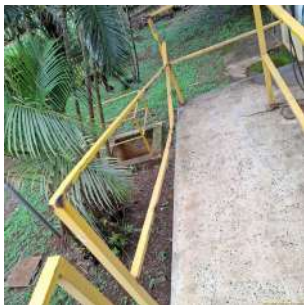
**Foto 3** - Guarda-corpo quebrado da ETA Paiol em Araraquara

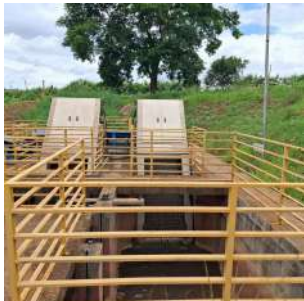
**Foto 11 - Peneiras desativadas da ETE Araraquara**

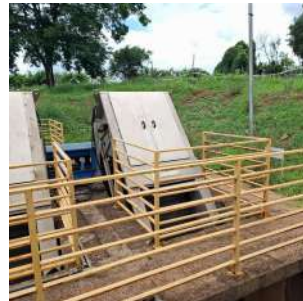
**Foto 12 - Peneiras desativadas da ETE Araraquara**

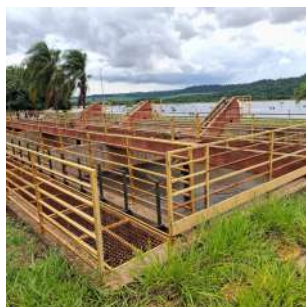
Fotos de [ETE-8.14]

Não Conforme

**Foto 1** - Guarda-corpo oxidado da ETE  
Araraquara

Guarda corpo oxidado,  
recomenda-se a pintura

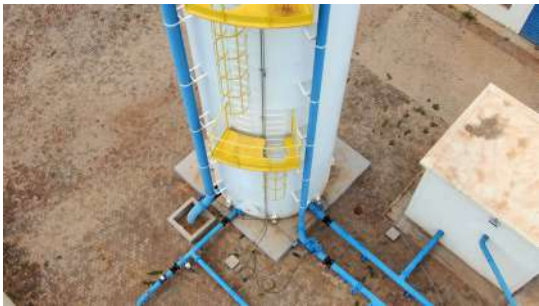
Foto 1 - Tubulações de entrada, saída e extravasamento no Reservatório 51 Ipanema ZB em Araraquara

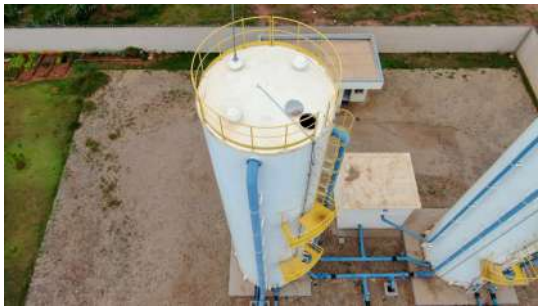
Foto 2 - Guarda-corpo no Reservatório 51 Ipanema ZB em Araraquara

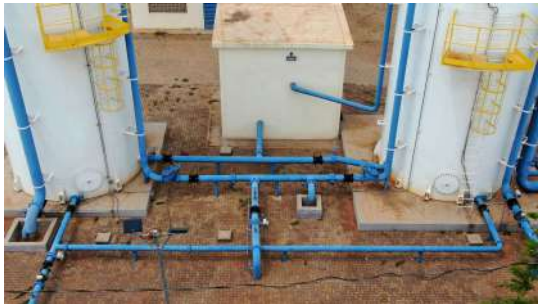
Foto 3 - Tubulações de entrada, saída e extravasamento no Reservatório 51 Ipanema ZB em Araraquara

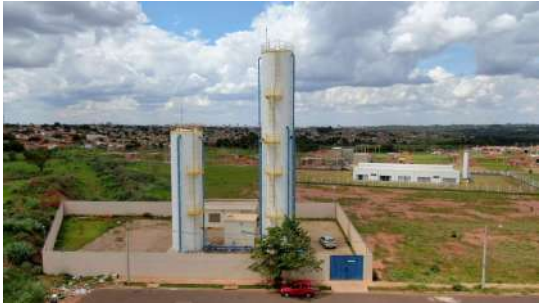
Foto 4 - Reservatório 51 Ipanema ZB em Araraquara

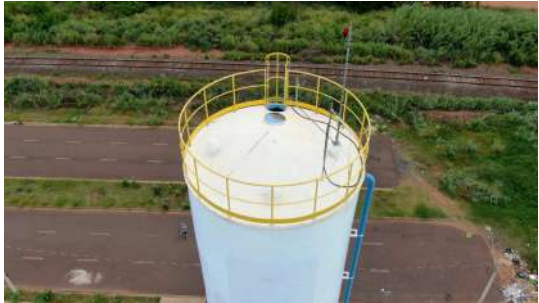
Foto 5 - Para-raios e tubulações de ventilação no Reservatório 51 Ipanema ZB em Araraquara

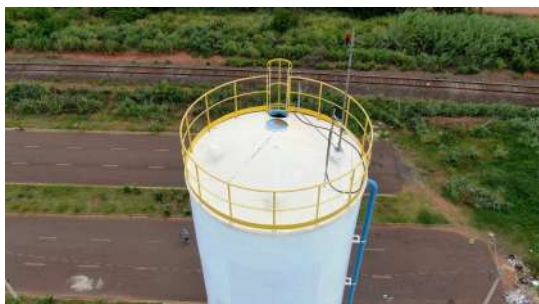
**Foto 4** - Para-raios e tubulações de ventilação no R 52 Ipanema ZB em Araraquara

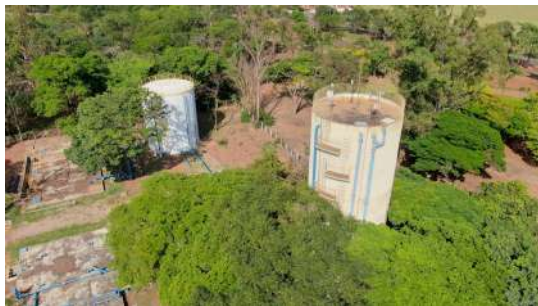
**Foto 1** - Tubulações de entrada, extravasamento e ventilação no Reservatório R5 em Araraquara

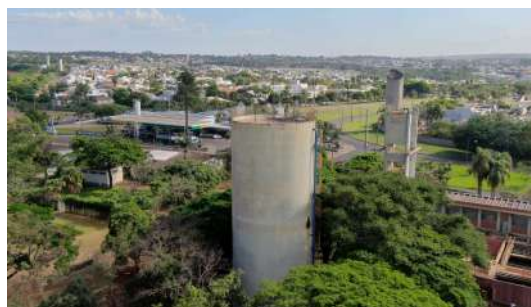
**Foto 3** - Reservatório R5 em Araraquara

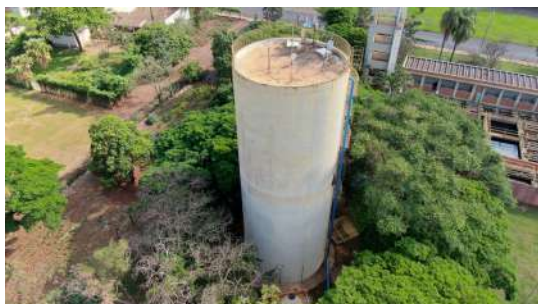
**Foto 4** - Reservatório R5 em Araraquara

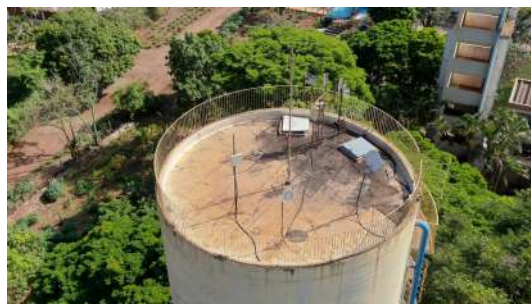
**Foto 5** - Para-raios do Reservatório R5 em Araraquara

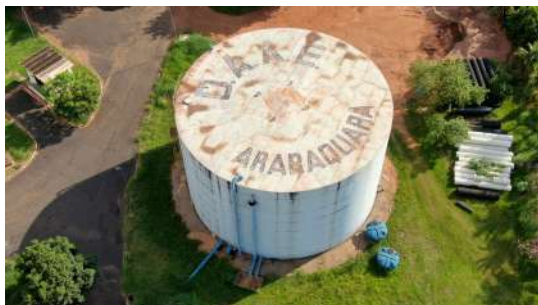
**Foto 1** - Tubulações de entrada, saída e extravasamento no Reservatório R23 em Araraquara

| [RES-6.14] Observações | Recomenda-se o prestador verificar a integridade da estrutura devido a idade do reservatório e as marcas de oxidação |

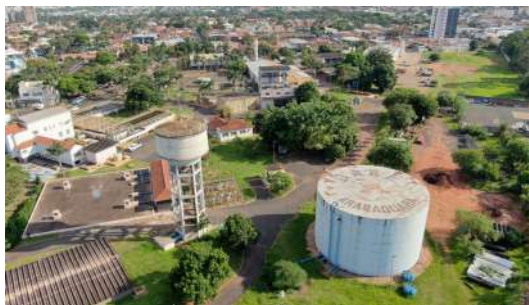
**Foto 2** - Reservatório R23 ao lado direito em Araraquara

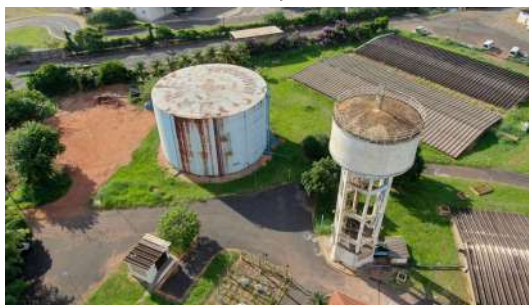
**Foto 3** - Reservatório R23 ao lado esquerdo em Araraquara

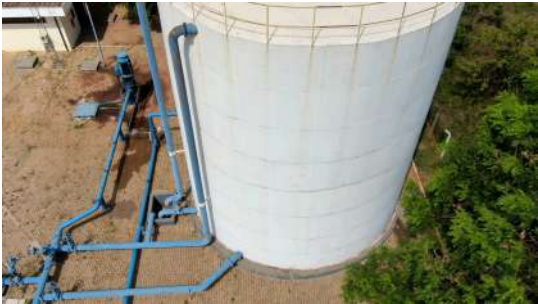
Foto 1 - Tubulações de entrada, saída e extravasamento do Reservatório Flora em Araraquara

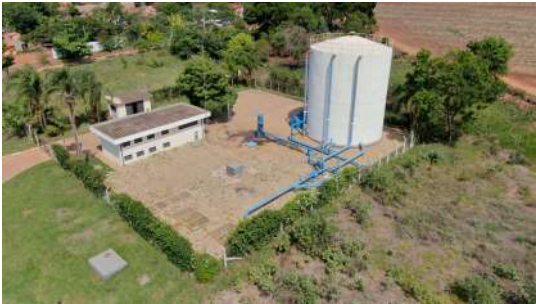
Foto 2 - Vista por drone no Reservatório Flora em Araraquara

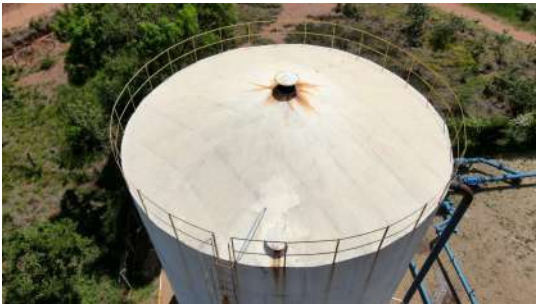
Foto 3 - Tampa de inspeção e tubulação de ventilação do Reservatório Flora em Araraquara

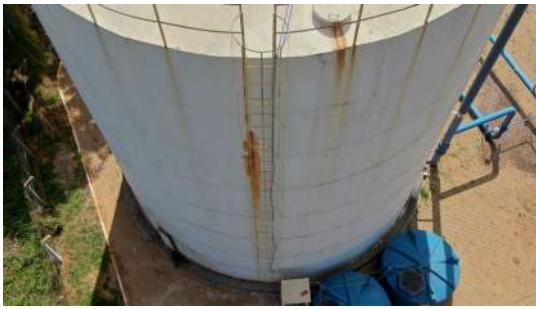
**Foto 4** - Guarda-corpo do Reservatório Flora em Araraquara

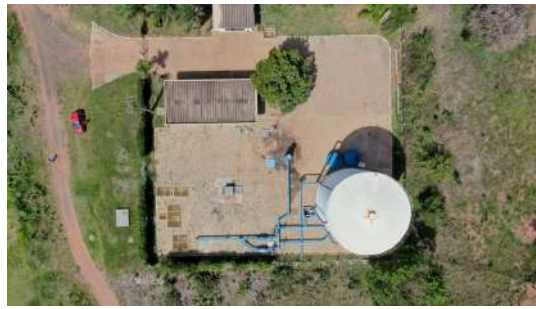
**Foto 5** - Vista por drone no Reservatório Flora em Araraquara

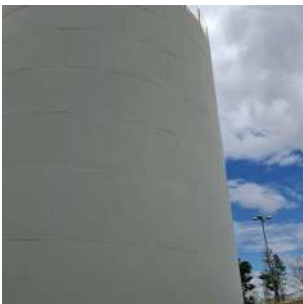
**Foto 1** - Reservatório São Rafael em Araraquara

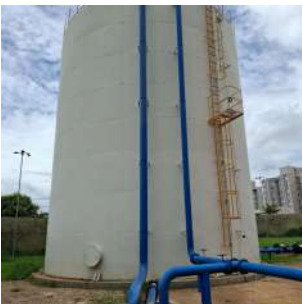
**Foto 2** - Tubulações de entrada, saída e extravasamento do Reservatório São Rafael em Araraquara

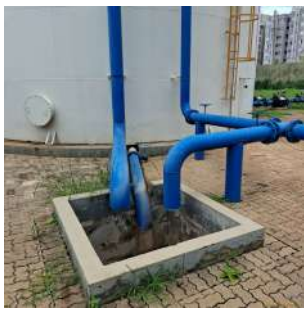
**Foto 3** - Tubulações de entrada, saída e extravasamento do Reservatório São Rafael em Araraquara

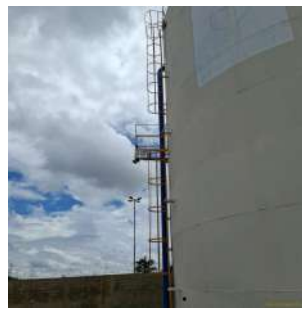
**Foto 4** - Guarda-corpo do Reservatório São Rafael em Araraquara

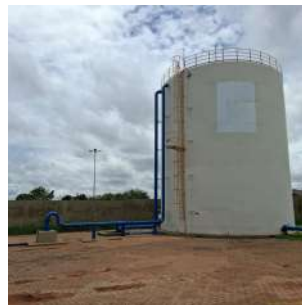
**Foto 5** - Vista do Reservatório São Rafael em Araraquara

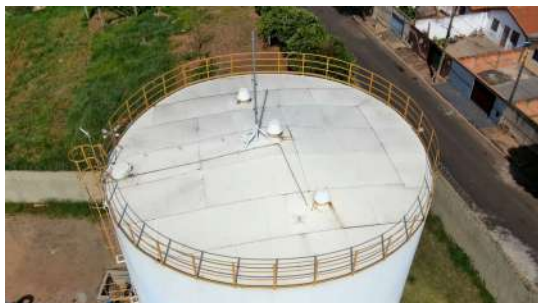
**Foto 6** - Tampa de inspeção e tubulação de ventilação no Reservatório São Rafael em Araraquara

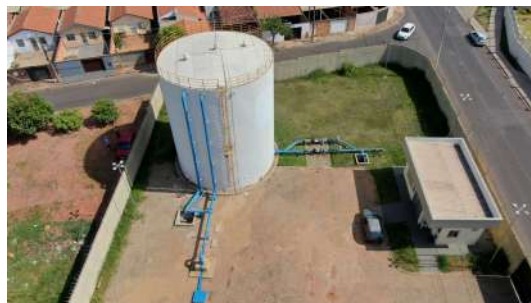
**Foto 7** - Vista por drone do Reservatório São Rafael em Araraquara

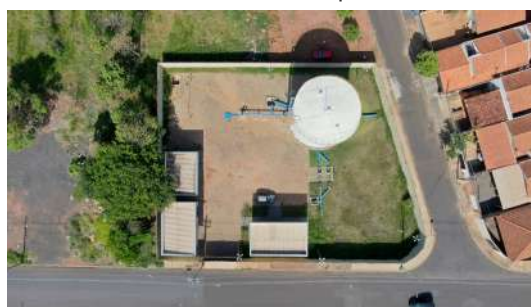
**Foto 8** - Vista por drone do Reservatório São Rafael em Araraquara

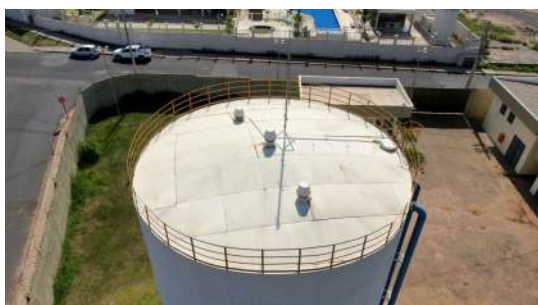
**Foto 9** - Tampa de inspeção e tubulação de ventilação no Reservatório São Rafael em Araraquara

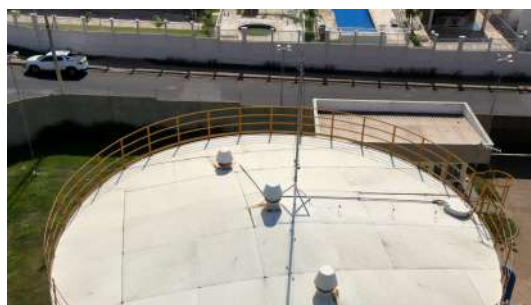
**Foto 10** - Para-raios do Reservatório São Rafael em Araraquara

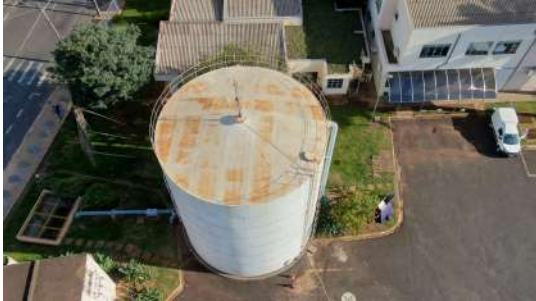
**Foto 1** - Para-raios do Reservatório R39 em Araraquara

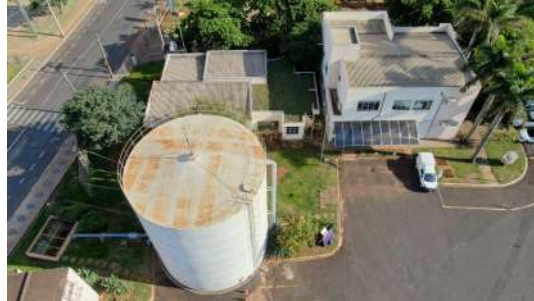
**Foto 2** - Tampa de inspeção do Reservatório R39 em Araraquara

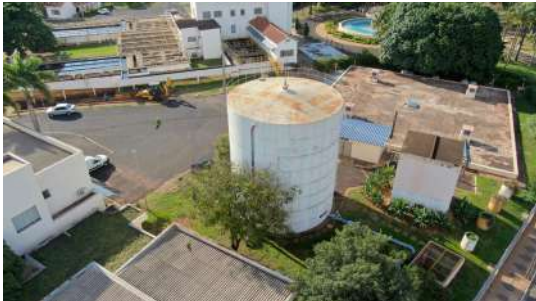
**Foto 3** - Reservatório R39 em Araraquara

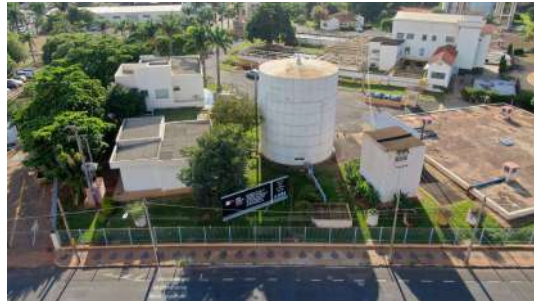
**Foto 4** - Reservatório R39 em Araraquara

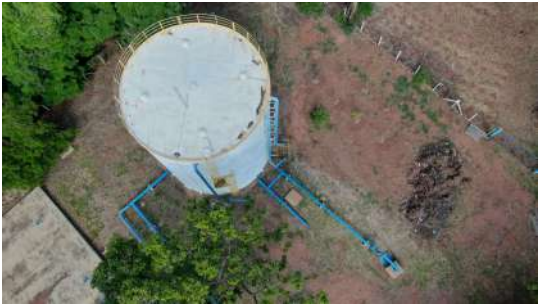
**Foto 1** - Tubulações de entrada, saída e extravasamento do Reservatório R46 em Araraquara

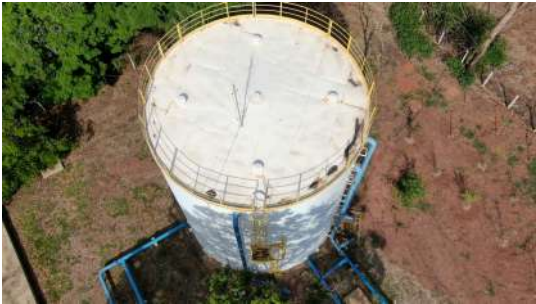
**Foto 2** - Tubulações de ventilação do Reservatório R46 em Araraquara

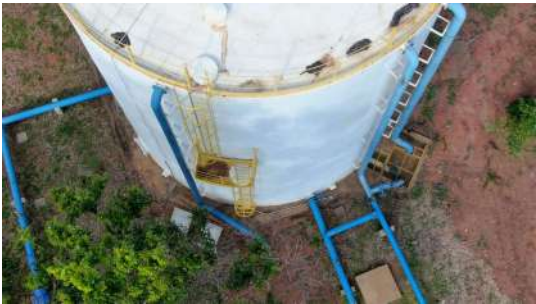
**Foto 3** - Guarda-corpo do Reservatório R46 em Araraquara

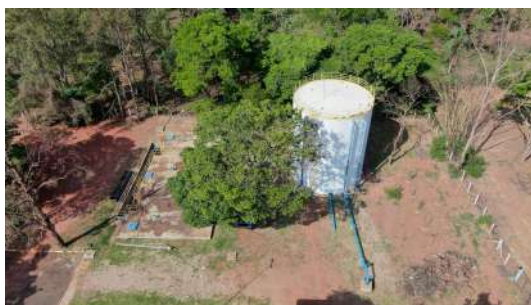
**Foto 5** - Reservatório R46 em Araraquara

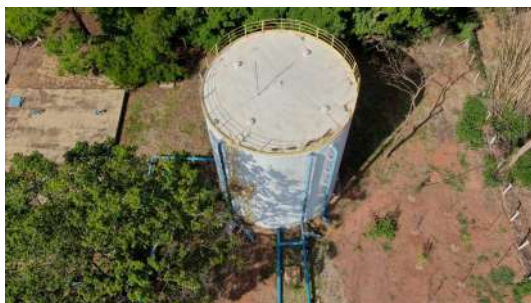
**Foto 6** - Reservatório R46 em Araraquara
