Relatório de Fiscalização 270/2024

FISCALIZAÇÃO NOS SISTEMAS DE ÁGUA E ESGOTO

RELATÓRIO DE FISCALIZAÇÃO TÉCNICA DO ATENDIMENTO  
COMERCIAL DO MUNICÍPIO DE BARRETOS

PRESTADOR: SERVIÇO AUTÔNOMO DE ÁGUA E ESGOTO DE BARRETOS (SAAEB)

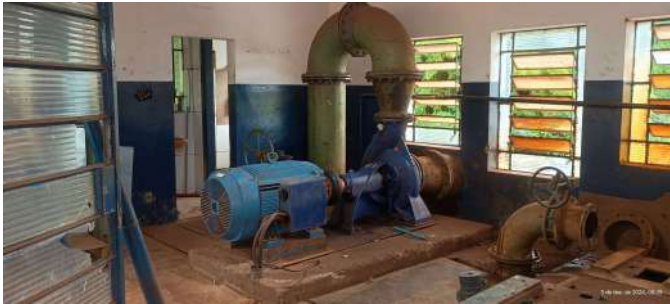
Foto 5 - Conjunto motobomba 01 instalado e local do quarto conjunto, ausente no momento da fiscalização.

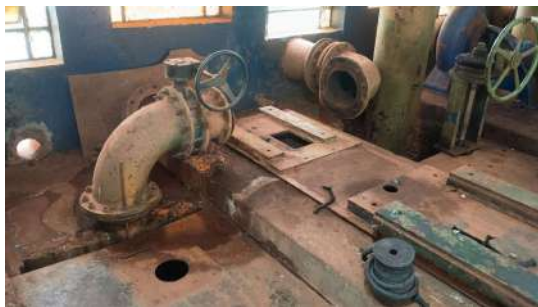
**Foto 11** - Local de um quarto conjunto motobomba, sem equipamento no momento da fiscalização.

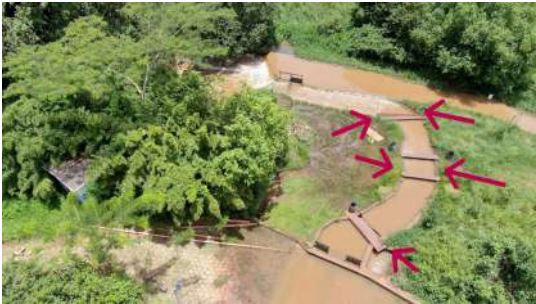
estão desprovidas de guarda-corpos ou limitadores de acesso para evitar quedas. O prestador deve avaliar tecnicamente toda a captação e providenciar a instalação de guarda-corpos.

Foto 2 - Indicações de alguns dos locais sem guarda-corpo.

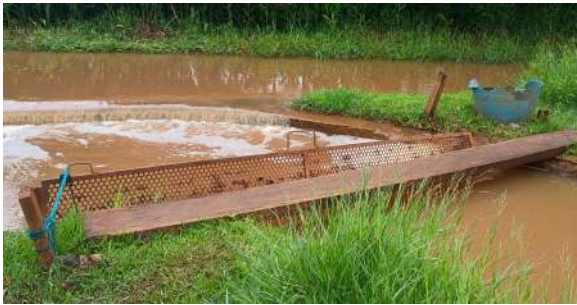
Foto 3 - Vista geral da Captação, sem guarda-corpos.

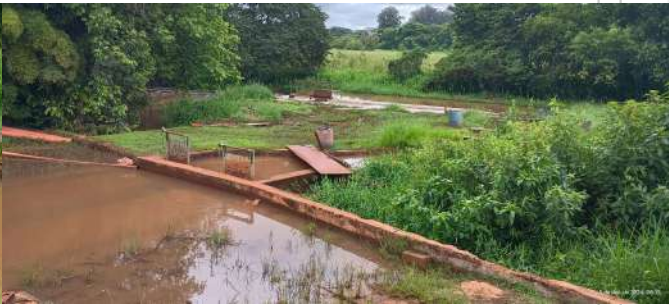
Foto 4 - Vista geral da Captação, sem guarda-corpos.

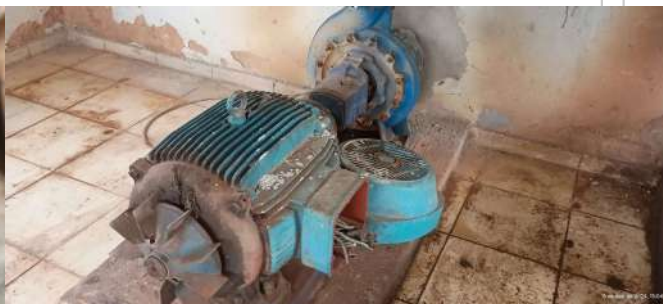
**Foto 16** - Conjunto motobomba 2. Segundo informações os cabos elétricos foram furtados, porém o equipamento não apresenta avarias, estando operacional.

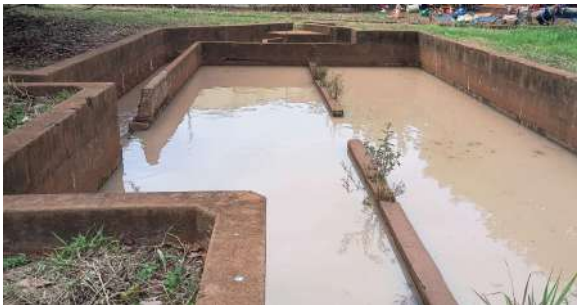
Todas as estruturas (canais) de derivação do curso d'água, inclusive as caixas desarenadoras, que sejam de responsabilidade do prestador devem possuir guarda-corpos ou limitadores de acesso para evitar quedas. O prestador deve avaliar tecnicamente toda a captação e providenciar a instalação de guarda-corpos.

**Foto 1** - Ausência de guarda-corpos ou limitadores de acesso nas estruturas de derivação da água bruta.

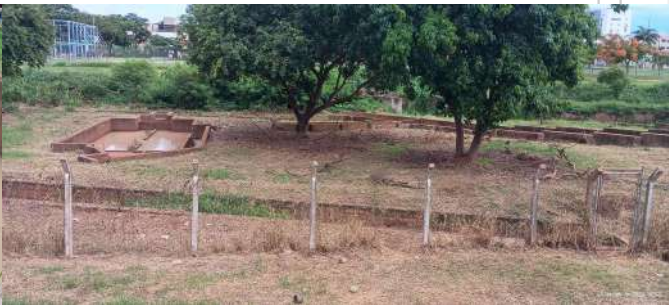
**Foto 2** - Ausência de guarda-corpos ou limitadores de acesso nas estruturas de derivação da água bruta.

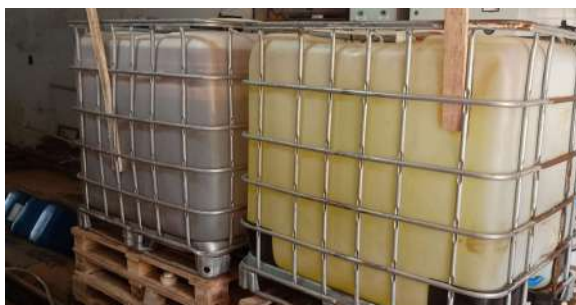
Ausência de identificação adequada e padronizada dos tanques e bombonas de produtos químicos, além da ausência de bacias de contenção para situações de vazamentos dos tanques e bombonas. O prestador também deve providenciar a padronização da identificação e de rótulos dos produtos dos laboratórios, além de providenciar o descarte adequado para aqueles produtos já vencidos.

**Foto 1** - Tanques de armazenamento de hipoclorito.

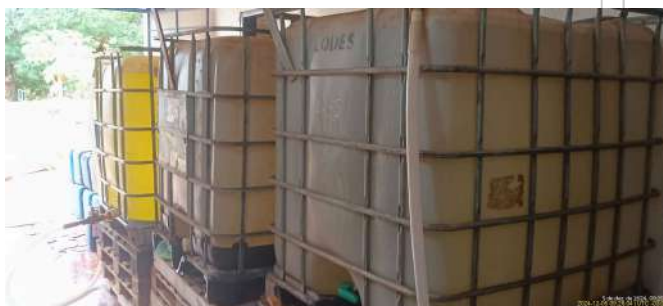
**Foto 2** - Base dos tanques de armazenamento.

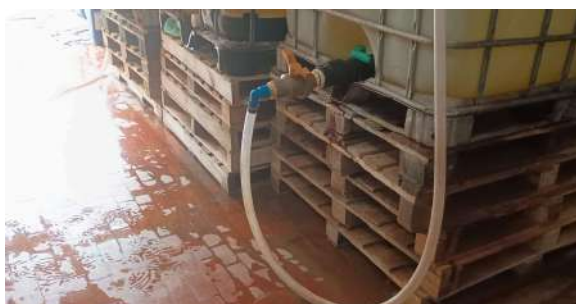
**Foto 3** - Tanques de armazenamento de produtos químicos.

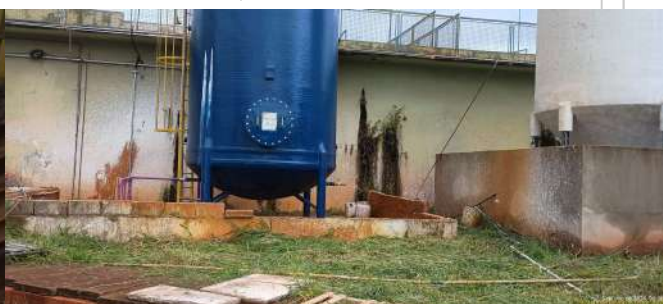
**Foto 4** - Base dos tanques de armazenamento.

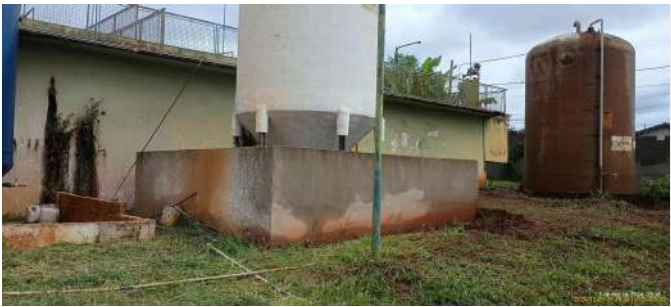
**Foto 5** - Ausência de identificação do reservatório de hidróxido de cálcio e de bacia de contenção

adequada.

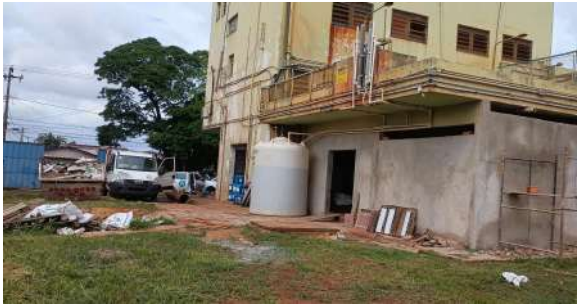
Foto 6 - Ausência de identificação do reservatório branco.

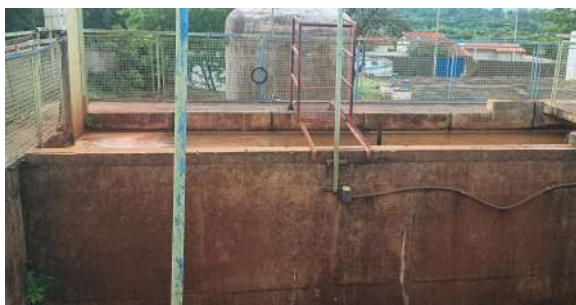
Quase todos as unidades de tratamento da ETA não possuem guarda-corpos, sendo necessário que o prestador providencie estudo técnico e sua implantação.

**Foto 1** - Ausência de guarda-corpo na estrutura de floculação da ETA.

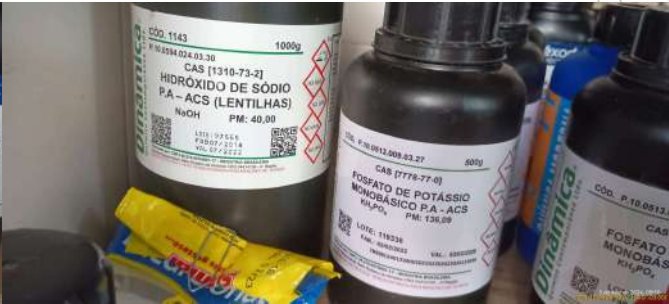
Foto 4 - Hidróxido de sódio vencido.

Foram identificados  
diversos produtos  
químicos vencidos no  
laboratório da ETA. O  
prestador deve  
descartar  
adequadamente os  
produtos vencidos e  
armazenados  
atualmente no estoque,  
além de providenciar  
adequações na gestão  
do estoque e não  
armazenar produtos  
vencidos (aguardando  
descarte) juntamente  
com produtos ainda em  
uso.

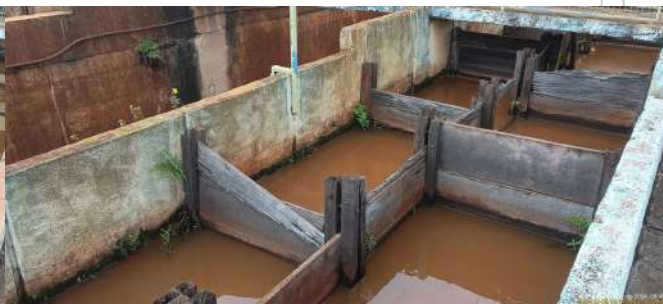
Foram constatadas diversas não conformidades nesta categoria: 1) Chicanas dos floculadores degradadas (Fotos 1 e 2), necessitando substituição e adequações, de modo a promover os adequados fluxos

**Foto 2** - Situação das chicanas de madeira dos floculadores.

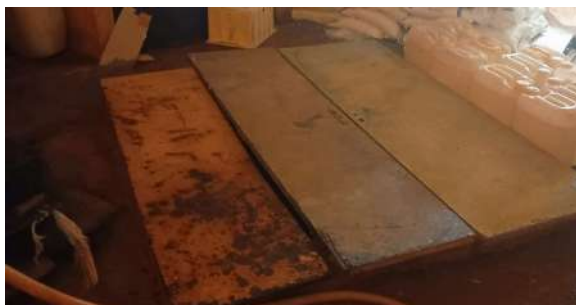
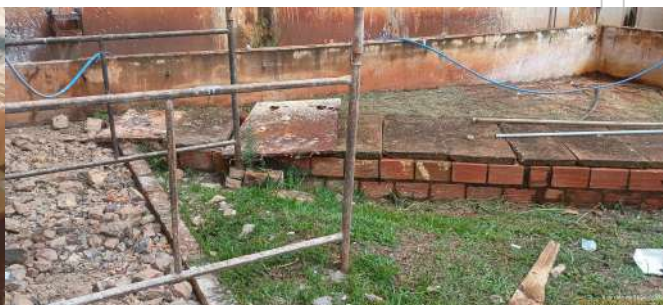
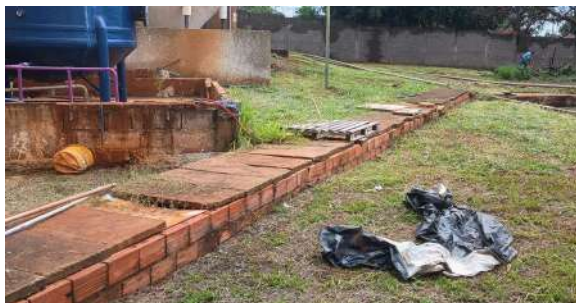
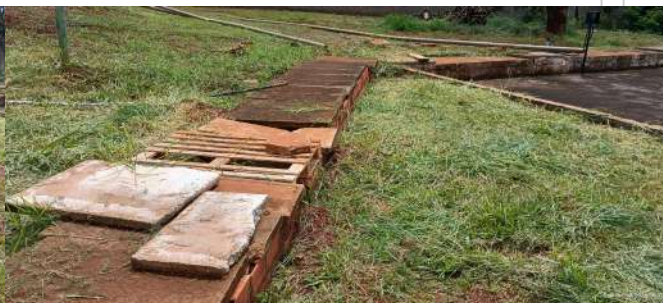
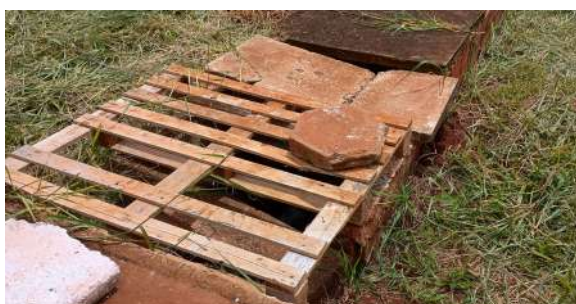
hidráulicos para o processo de tratamento; **2)** Exposição e oxidação das ferragens da estrutura abaixo dos floculadores (Fotos 3 e 4). O prestador deve providenciar estudos técnicos para adequação e manutenção da alvenaria da ETA; **3)** Tampas inadequadas e ausentes da canaleta de água tratada (Fotos 5 a 9), devendo ser imediatamente substituídas e adequadas para proteção da qualidade da água tratada no percurso entre dosagem de produtos químicos e reservatórios; **4)** Alvenaria da chegada de água bruta danificada (Foto 10), com presença de uma placa no local (indicação na Foto 10).

**Foto 5** - Situação das tampas da canaleta de água tratada.

**Foto 6** - Situação das tampas da canaleta de água tratada.

**Foto 7** - Situação das tampas da canaleta de água tratada.

**Foto 8** - Situação das tampas da canaleta de água tratada.

**Foto 9** - Situação das tampas da canaleta de água tratada.

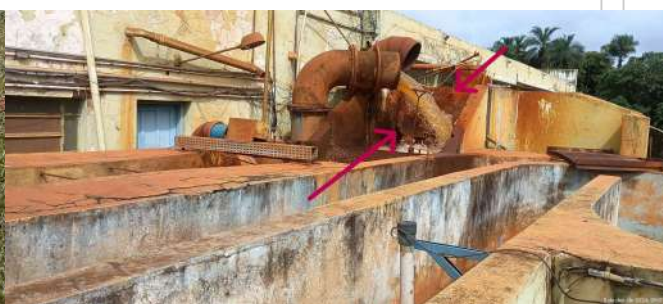
**Foto 10** - Situação do canal de chegada de água bruta e indicação da placa de proteção.

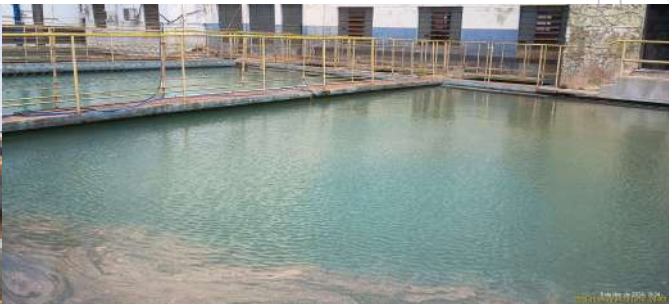
Diversos trechos dos guarda-corpos do entorno das unidades de tratamento (floculadores, decantadores e filtros) estão soltos (mal fixados), com oxidação e corrosão ou mesmo com trechos faltando. O prestador deve providenciar estudo técnico para adequação ou substituição dos guarda-corpos de acordo com as normas técnicas pertinentes.

Foto 2 - Vista geral dos decantadores e guarda-corpos no entorno.

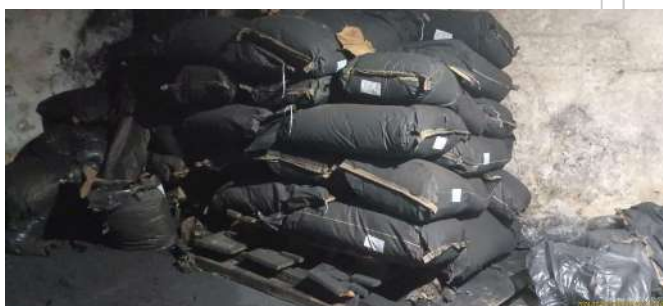
**Foto 2** - Armazenamento de sacaria de carvão ativado, com sacos rasgados e carvão disperso pelo piso.

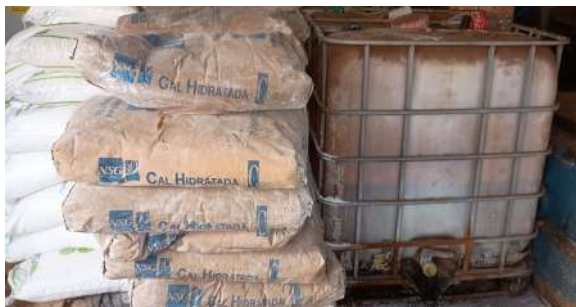
**Foto 3** - Sacarias e tanque de produtos químicos ao lado de reservatório de água tratada.

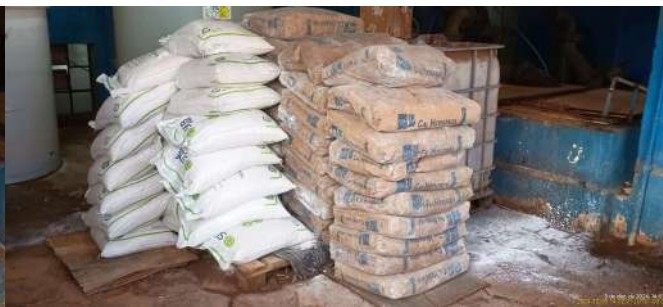
**Foto 4** - Sacarias e tanque de produtos químicos ao lado de reservatório de água tratada.

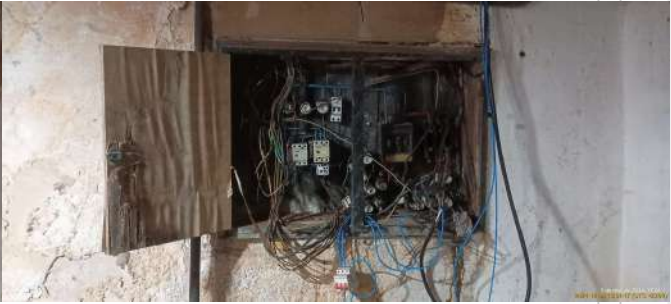
**Foto 6** - Painel elétrico do elevador de carvão ativado e da parte inferior da ETA Baroni.

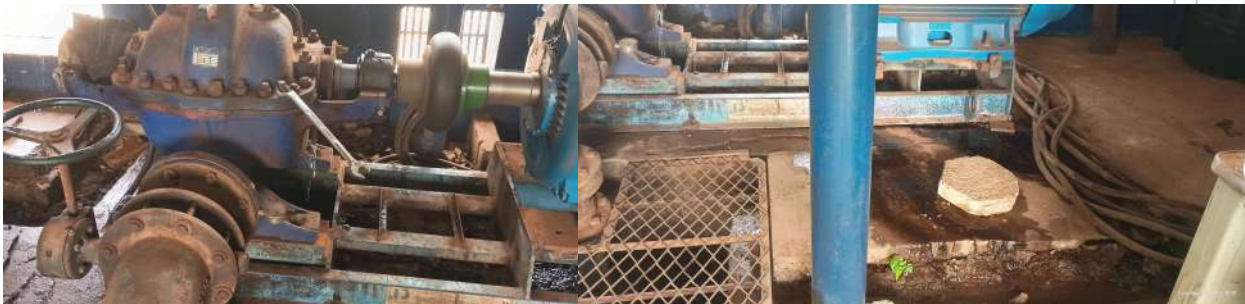
A água de lubrificação da gaxeta do conjunto motobomba 1 não possui drenagem adequada. O prestador deve proceder com a drenagem e direcionamento da água para local adequado.

Foto 1 - Conjunto motobomba 1 com drenagem inadequada da água de gaxeta.

Foto 2 - Água da lubrificação da gaxeta escoando pelo piso da EEAT.

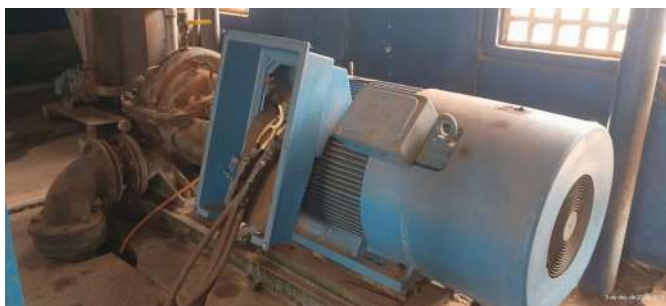
**Foto 5** - Ausência da tampa da caixa de ligação elétrica do motor do conjunto 2 (esquerda).

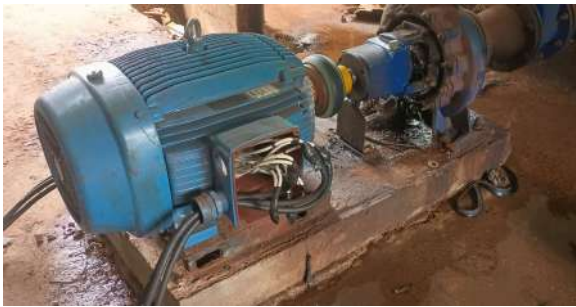
Foram constatadas duas não conformidades nesta categoria: 1) Cabos elétricos do motor próximo ao portão estavam expostos (Foto 1), sendo necessário que fiquem adequadamente protegidos, inclusive com a instalação da tampa da caixa de ligação; 2) Abertura da parede da EEAT, por onde passa tubulação de sucção dos equipamentos (foto 2), sendo necessário fechamento adequado da parede para melhor conservação da parte interna da EEAT.

**Foto 1** - Exposição de cabos elétricos do motor do conjunto motobomba próximo ao portão, sem tampa da caixa de ligação.

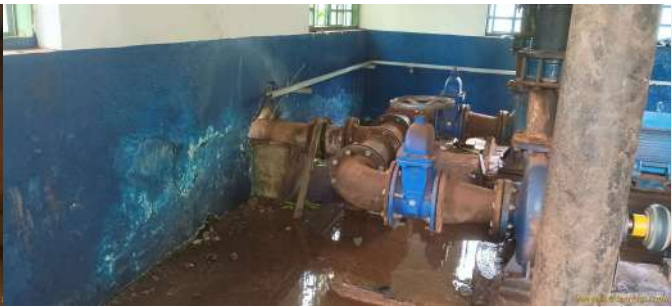
**Foto 2** - Abertura excessiva na parede da EEAT.

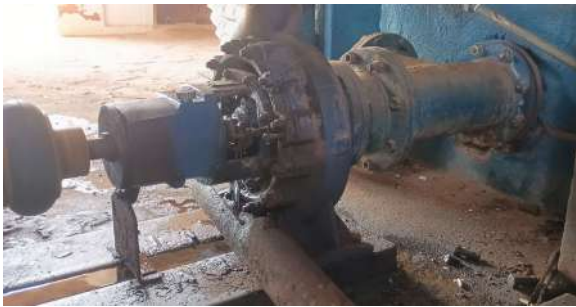
| [EEA-4.7] Observações | A água da lubrificação de gaxetas escoade maneira inadequada pelo piso da EEAT. |

**Foto 1** - Escoamento inadequado da água de lubrificação de gaxeta do conjunto 1.

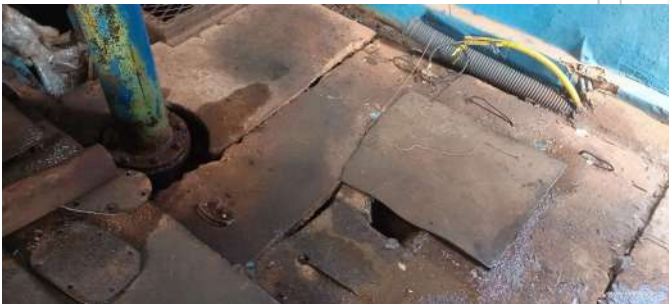
Foto 2 - Situação da placa de concreto da tampa do reservatório.

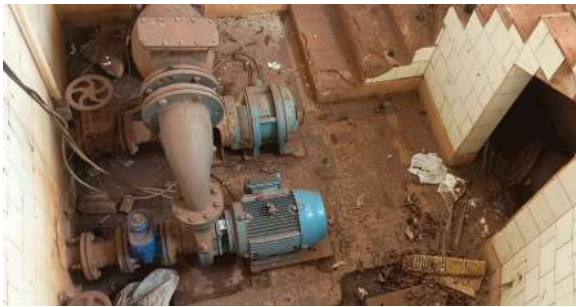
| [EEA-4.10] Observações | Foi constatada ausência de limpeza e de conservação interna da EEAT, com diversos materiais e sujeira em seu interior, além |

Foto 1 - Vista interna da EEAT.

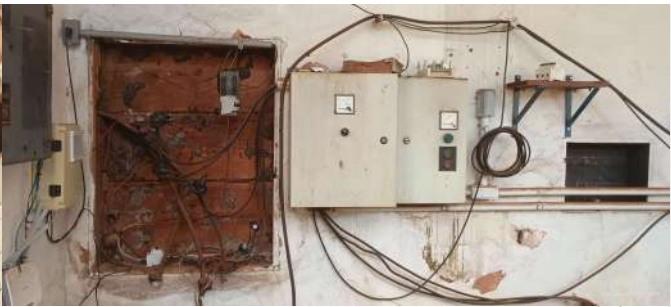
Foto 2 - Painel elétrico e de comando da EEAT.

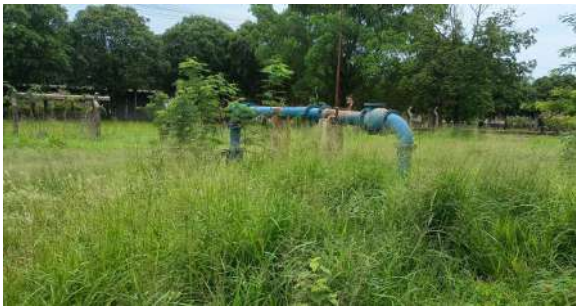
Captação subterrânea do Aquífero Guarani. Abastece o reservatório apoiado FEB, sem passar por refrigeração da água. No momento da visita foi observada a ausência de roçagem e limpeza da vegetação do local. É recomendado que o prestador providencie a limpeza e manutenção do terreno para facilitar operações de rotina e emergenciais.

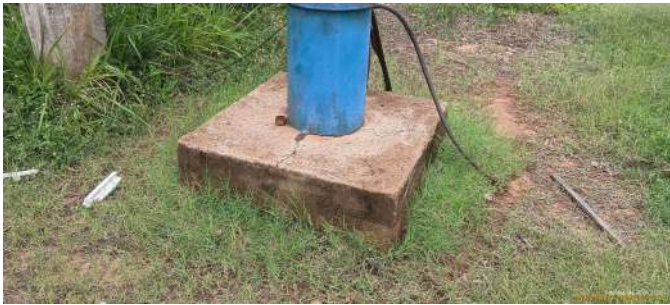
| [CSB-2.5] Observações | A laje de proteção não possui dimensões adequadas, conforme normas técnicas e legislação pertinente. |

Foto 1 - Laje de proteção do poço, em dimensões inferiores ao mínimo previsto em normas técnicas.

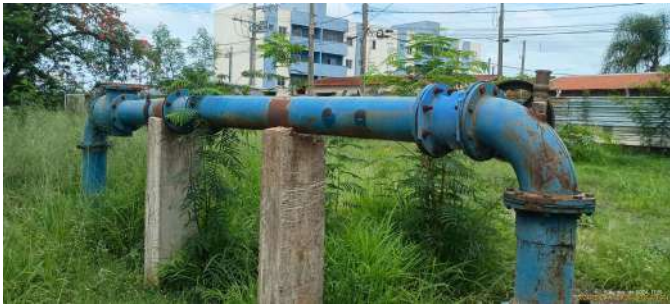
| [CSB-2.6] Observações | Segundo informação do SAAEB, o medidor já foi adquirido, porém não foi instalado. |

Foto 1 - Ausência de macromedidor no cavalete do poço.

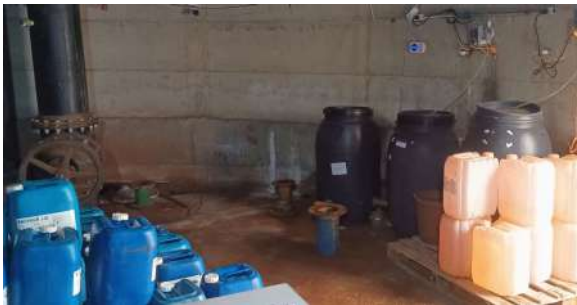
**Foto 1** - Situação geral do armazenamento dos produtos químicos.

Foram identificadas 2 não conformidades nesta categoria: **1)** O prestador deve providenciar a organização adequada dos galões e bombonas de produtos químicos, bem como sua correta identificação (Fotos 1 a 5); **2)** O prestador deve providenciar o cercamento adequado do entorno dos painéis de energia (Fotos 6 e 7), de modo a impedir que pessoas alheias à operação adentrem no local, inclusive para evitar riscos de acidentes. Recomenda-se que o prestador realize estudo técnico para melhor proteção e conservação das cabines dos painéis elétricos, uma vez que, como pode ser visto nas Fotos 6 e 7, estão expostas às intempéries.

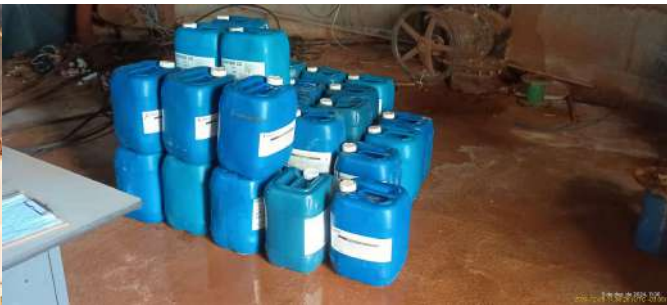
**Foto 2** - Situação geral do armazenamento dos produtos químicos.

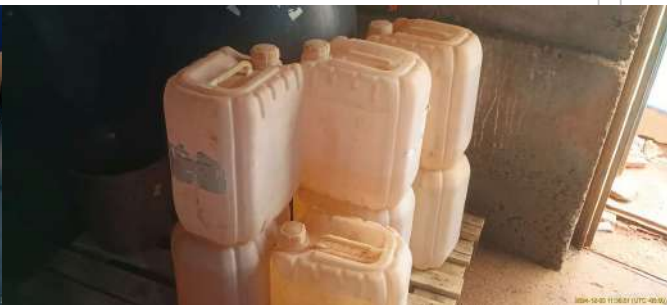
**Foto 4** - Galões sem identificação adequada.

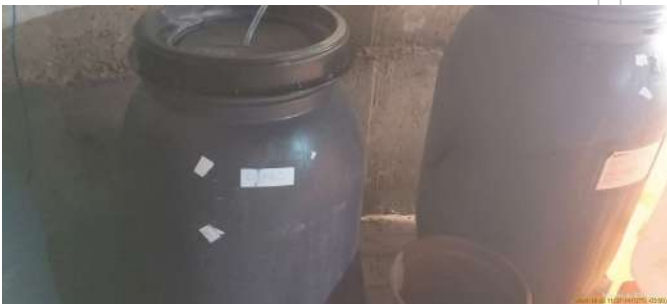
**Foto 5** - Ausência de identificação adequada do hipoclorito de sódio.

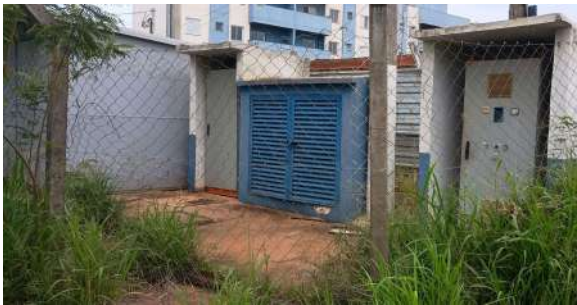
**Foto 6** - Ausência de fechamento e isolamento da área dos painéis elétricos.

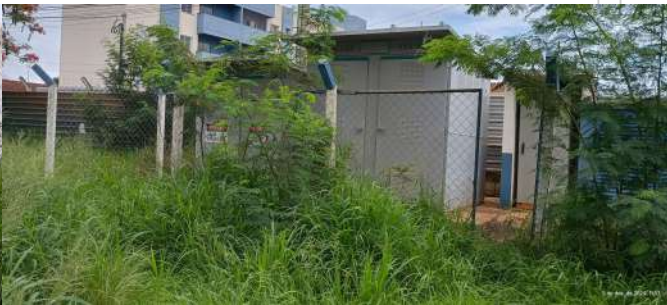
**Foto 7** - Ausência de fechamento e isolamento da área dos painéis elétricos.

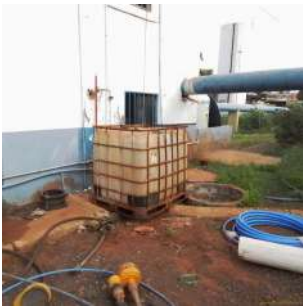
Armazenamento inadequado de produto químico, sem identificação padronizada, bacia de contenção e piso estável.

**Foto 1** - Situação de tanque de produto químico na parte externa da casa de química do CR Barretos II.

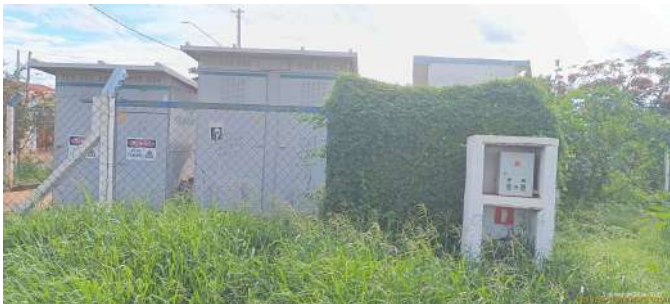
[CSB-2.17] Observações Abrigo inadequado para o painel elétrico e de comando, com exposição às intempéries e ao acesso por pessoas não autorizadas.

Foto 1 - Situação das cabines de energia e do abrigo do painel de comando.

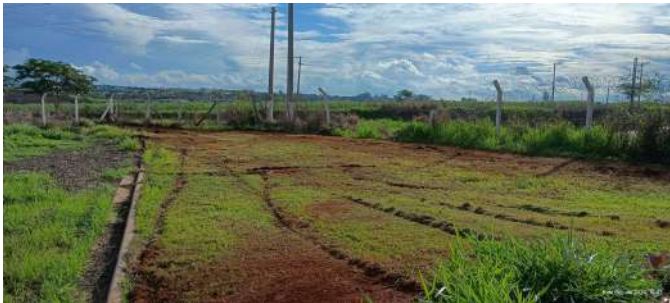
A área não está completamente cercada.

Foto 1 - Trecho com ausência de cerca adequada.

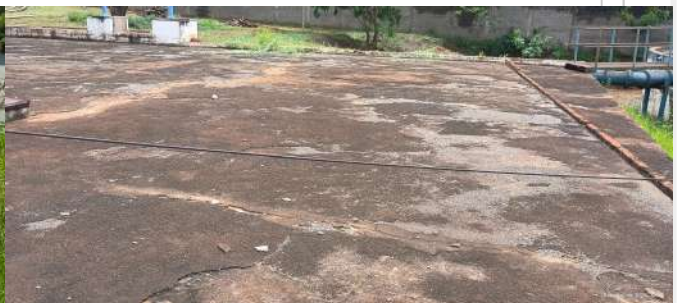
completamente cheio. Sua medição de volume é feita conjuntamente com o reservatório cilíndrico ao lado. Durante a fiscalização verificou-se que a laje do reservatório possuía diversas trincas e rachaduras, de dimensões variadas, o que por um lado indica mau estado de conservação da estrutura, inclusive apontando para riscos de colapso, e, por outro, que não há garantias da proteção da qualidade da água ali reservada.

**Foto 2** - Laje do reservatório.

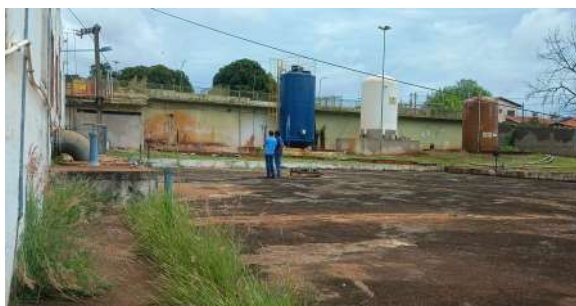
**Foto 3** - Laje do reservatório e, à esquerda, tubulações de sucção da EEAT.

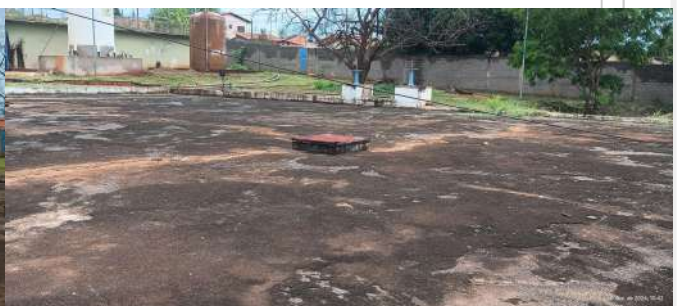
**Foto 4** - Laje do reservatório e tampa de inspeção.

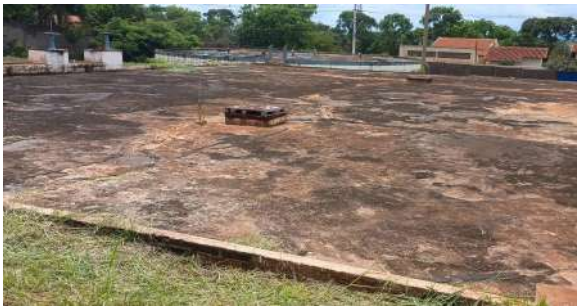
Foto 5 - Laje do reservatório semienterrado I.

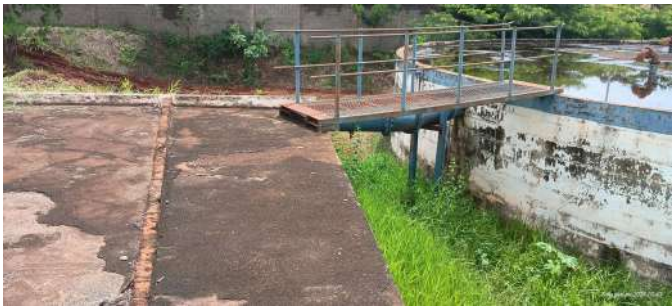
Ausência de guarda-corpo próximo à passarela entre este e o reservatório ao lado.

Foto 1 - Ausência de guarda-corpo na laje do reservatório, próximo à passarela.

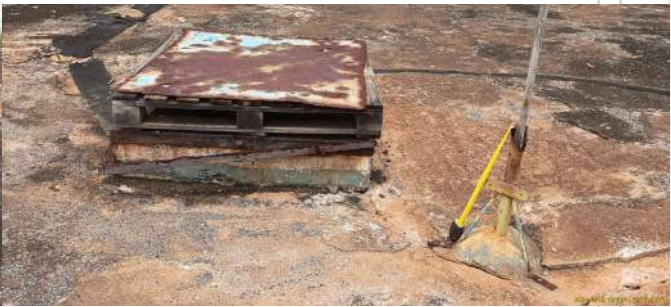
Tampas de inspeção com oxidação e corrosão, além de não estar (no caso da tampa da Foto 2) adequadamente instalada.

Foto 2 - Situação de outra tampa de inspeção do reservatório.

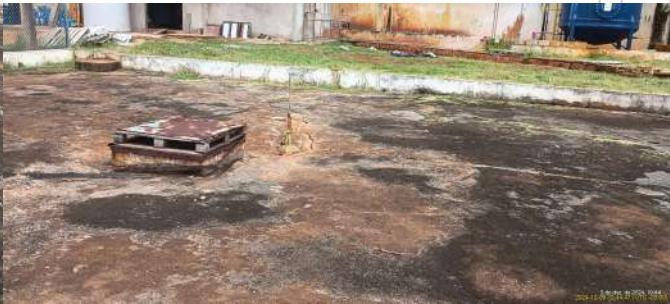
A laje do reservatório possui diversas fissuras, trincas e rachaduras, estando comprometida estruturalmente. O prestador deve providenciar estudo técnico para avaliar as medidas necessárias para reforma ou, se for o caso, outras ações de substituição desta estrutura.

Foto 2 - Situação da laje do reservatório.

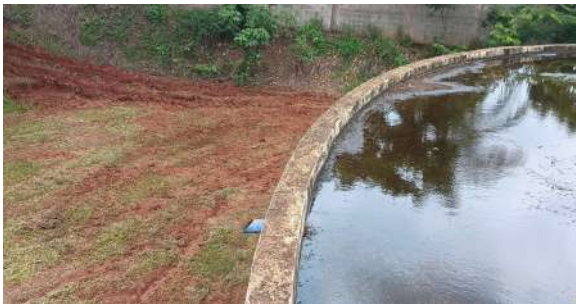
Ausência de guarda-corpo na laje do reservatório. O prestador deve providenciar estudo técnico para avaliação da implantação de guarda-corpos de acordo com norma técnica pertinente.

**Foto 1** - Ausência de guarda-corpo na laje do reservatório.

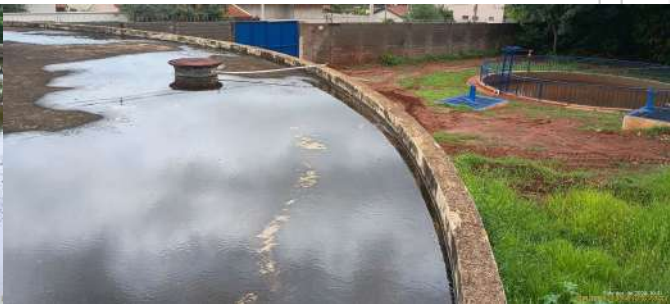
**Foto 2** - Ausência de guarda-corpo na laje do reservatório.

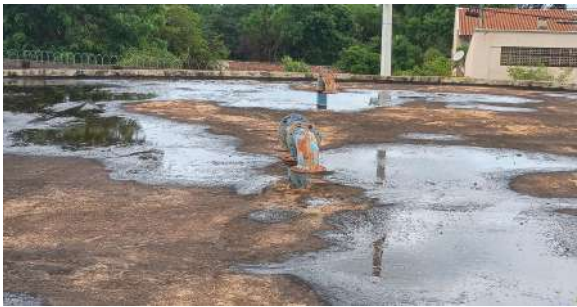
Não há telas de proteção nos tubos de ventilação.

Foto 1 - Tubos de ventilação (respiro) sem tela de proteção.

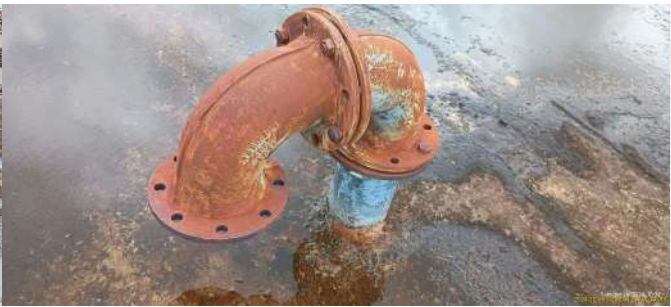
Foto 2 - Tubo de ventilação (respiro) sem tela de proteção.

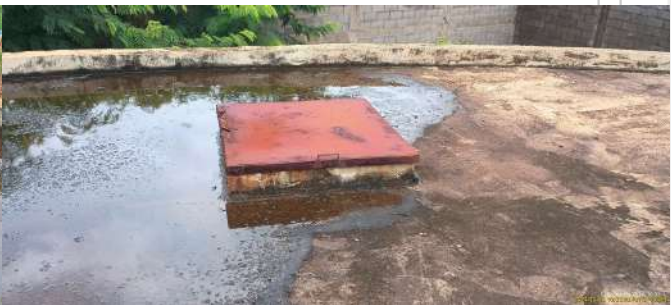
As tampas de inspeção do reservatório encontram-se oxidadas e, em diversos pontos, com corrosão, permitindo a entrada de água da chuva, poeira e outros materiais no interior do reservatório.

Foto 2 - Situação de uma das tampas de inspeção do reservatório.

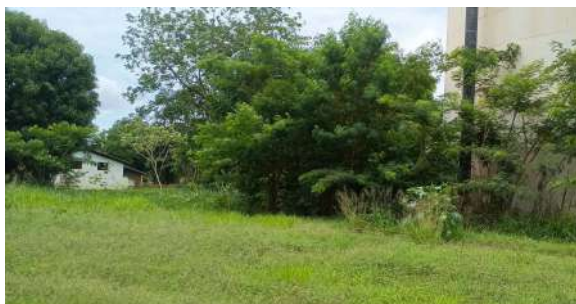
Ausência de parte da cerca do entorno, na face voltada para a área da FEB.

**Foto 1** - Ausência de cerca.

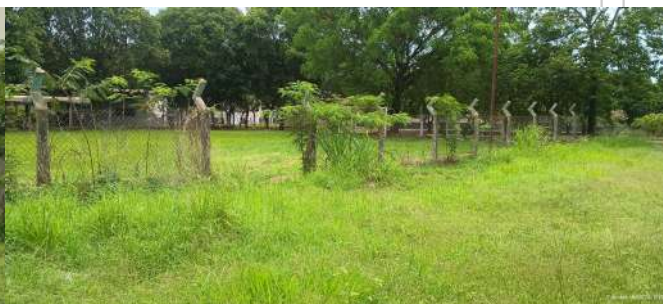
**Foto 2** - Ausência de parte da cerca.

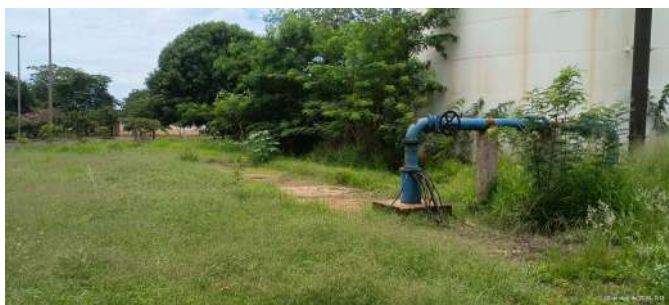
**Foto 3** - Ausência de cerca.

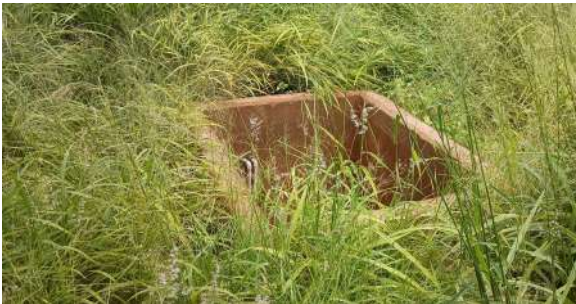
Ausência de delimitação ou guarda-corpo em caixa para impedir quedas e acidentes.

Foto 1 - Caixa sem proteção ou delimitação que impeça quedas.

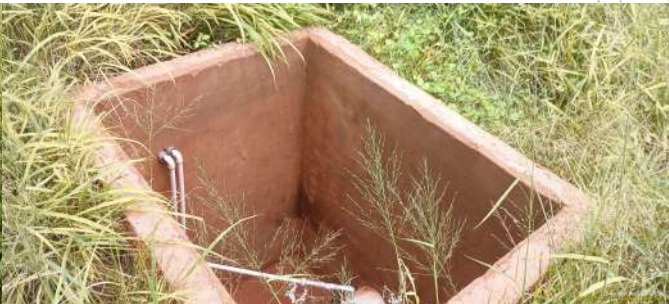
Foto 2 - Caixa sem proteção ou delimitação que impeça quedas.

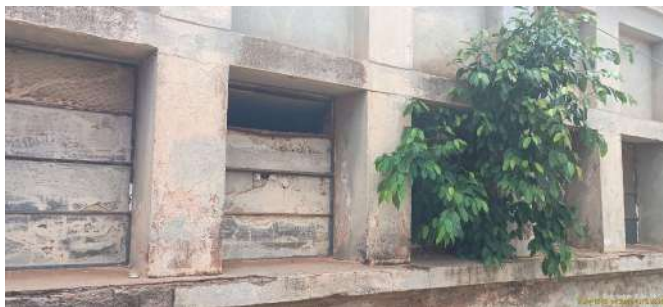
| [RES-6.14] Observações | O reservatório apresenta mau estado de conservação. Foram identificados diversas não conformidades nesta categoria: 1) Vidros da porta de acesso quebrados (Foto 1); 2) Vãos e aberturas em vitrôs (Foto 2); 3) Presença de sujeira e, aparentemente, fezes de animais dentro do reservatório (Fotos 3 e 4); 4) Vedação abaixo do telhado e o próprio telhado com diversos danos, além de telhas quebradas (Fotos 5 e 6). O prestador deve providenciar, urgentemente, limpeza do reservatório e remoção de todo tipo de impurezas no madeiramento, além de estudo técnico para substituição do telhado de modo a vedar completamente e proteger a qualidade da água ali reservada. |

Foto 2 - Vão do antigo vitrô aberto.

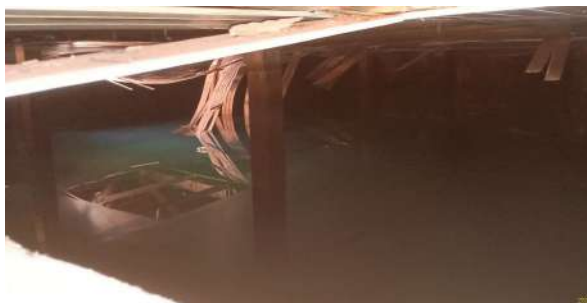
Foto 5 - Madeiramento da vedação quebrada e em contato com a água reservada.

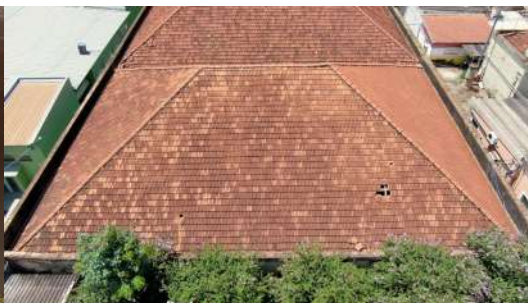
Foto 6 - Telhas quebradas no telhado do reservatório.

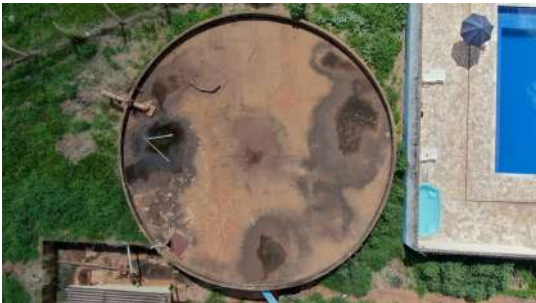
Foto 9 - Vista aérea da laje do reservatório.

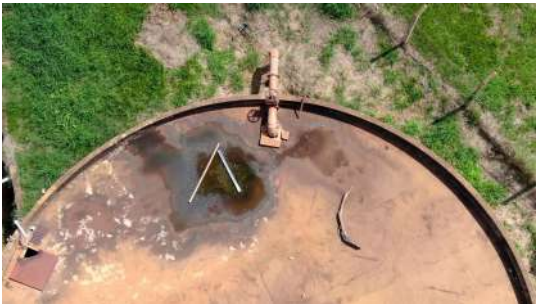
| [RES-6.10] Observações | A tampa de inspeção, além de apresentar sinais de oxidação e corrosão, possui um vão na lateral, o que permite a entrada de impurezas, pequenos animais e insetos. O prestador deve providenciar a substituição da tampa. |

Foto 2 - Vista aérea da laje do reservatório.

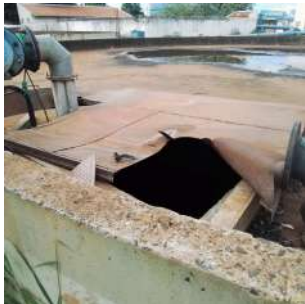
Ausência de tampa em condições adequadas de uso.

Foto 1 - Situação da tampa de inspeção do reservatório.

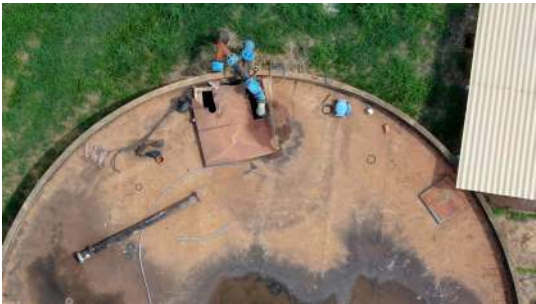
Foto 2 - Vista aérea da laje do reservatório.

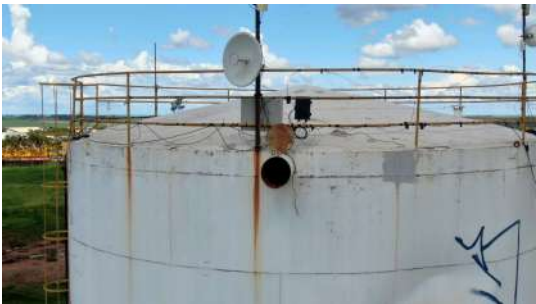
Ausência de tela de proteção no tubo extravasor.

Foto 2 - Ausência de tela de proteção no tubo extravasor.

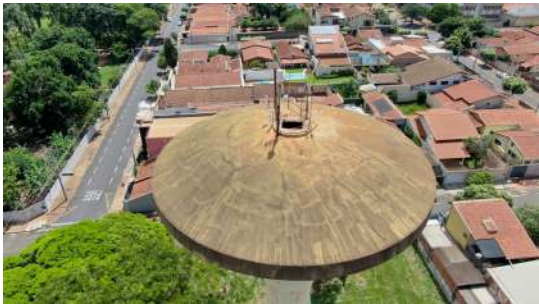
| [RES-6.13] Observações | <p>Não há tubulação específica para ventilação. Em virtude do vão na tampa, a ventilação respiro é feita por ali, porém após fechamento adequado da tampa, não haverá tal espaço.</p> <p>O prestador deve providenciar tubo de respiro (ventilação) específico, conforme normas técnicas pertinentes.</p> |

Foto 1 - Vista aérea da laje do reservatório elevado.

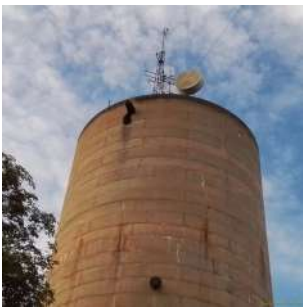
Foto 1 - Ausência de tela no tubo extravasor.

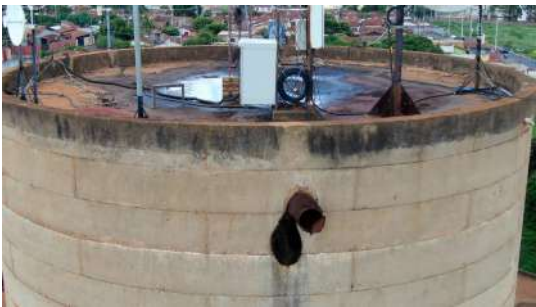
Foto 2 - Ausência de tela no tubo extravasor.

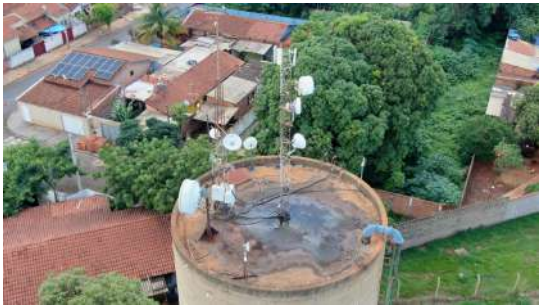
Não foi identificada tubulação especificamente para ventilação (respiro) na laje do reservatório.

Foto 1 - Vista aérea da laje do reservatório.

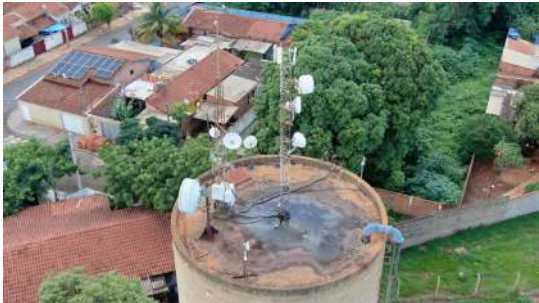
O entorno da tubulação de chegada da água na laje do reservatório não está completamente vedada, com vão ao redor do tubo que permite a entrada de impurezas, pequenos animais e insetos. O prestador deve vedar completamente o local.

Foto 1 - Vista aérea da laje do reservatório.

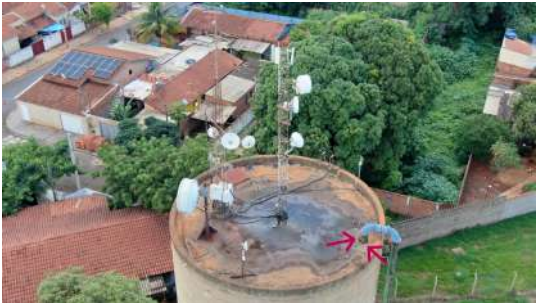
Foto 2 - Indicação do local sem vedação adequada.

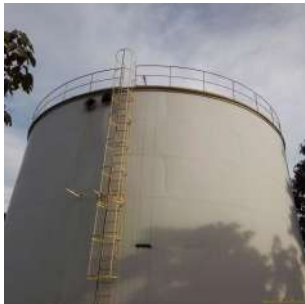
Foto 1 - Tubo extravasor sem tela de proteção.

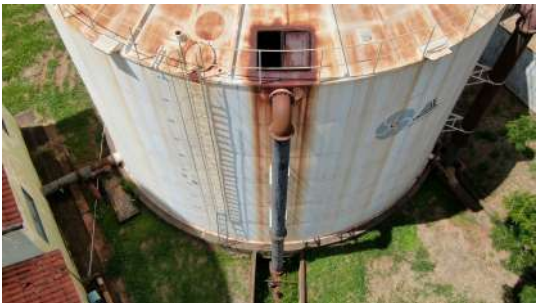
A tampa de inspeção está em mau estado de conservação, com oxidação e corrosão. O prestador deve providenciar sua substituição.

Foto 2 - Vista aérea da laje do reservatório, com detalhe para a tampa de inspeção.

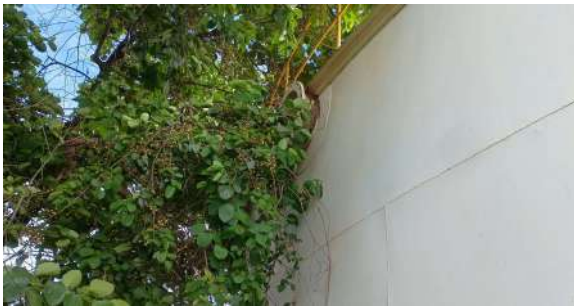
| [RES-6.9] Observações | Ausência de tela nos tubos extravasores. |

Foto 1 - Ausência de tela de proteção.

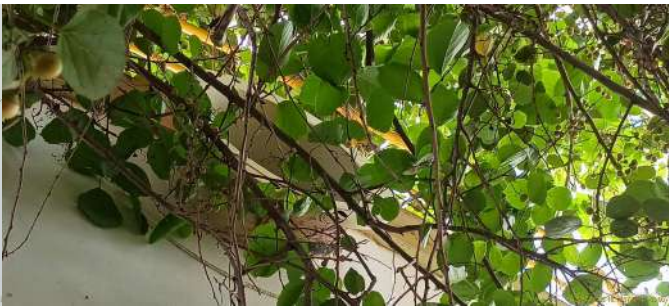
Foto 2 - Ausência de tela de proteção.

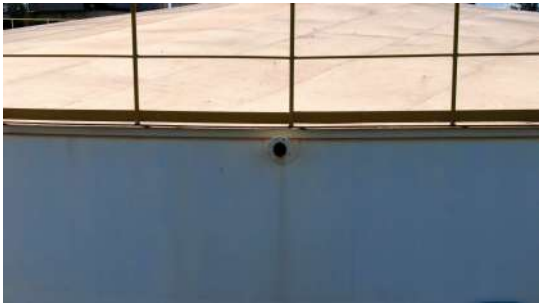
Foto 3 - Ausência de tela de proteção.

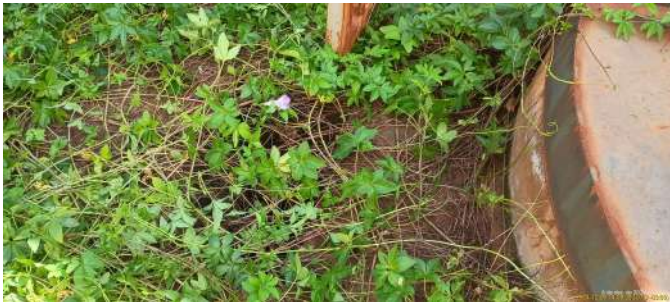
| [EEE-7.12] Observações | Foi identificado buraco no terreno da área interna da estação, agravado pela sobreposição de vegetação rasteira sem a devida roçagem. O prestador deve providenciar a limpeza do local, avaliar as origens do buraco e sua adequação. |

Foto 1 - Buraco no terreno da estação.

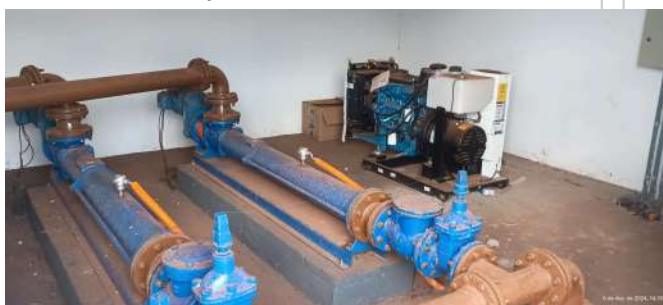
**Foto 7** - Conjuntos motobomba da EEE e, à direita, conjunto gerador a diesel.

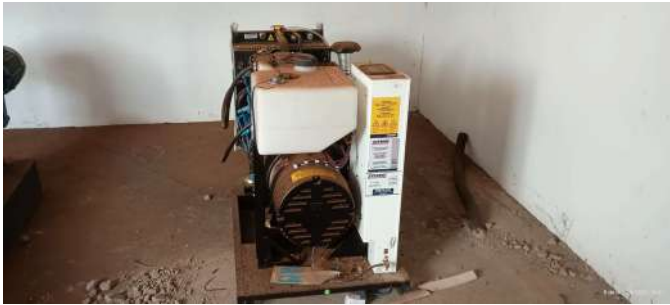
Foto 10 - Conjunto gerador a diesel ainda não instalado.

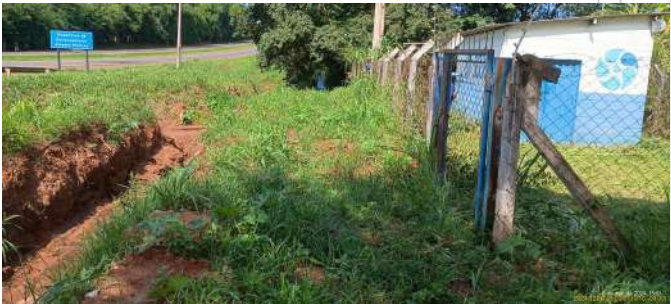
Foto 11 - Vista externa do local, com destaca para a erosão do solo entre a Rodovia e a EEE.

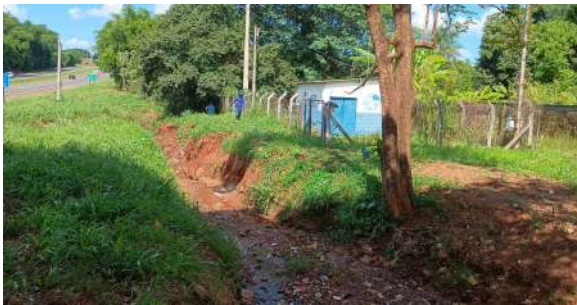
Foto 12 - Vista externa do local, com destaca para a erosão do solo entre a Rodovia e a EEE.

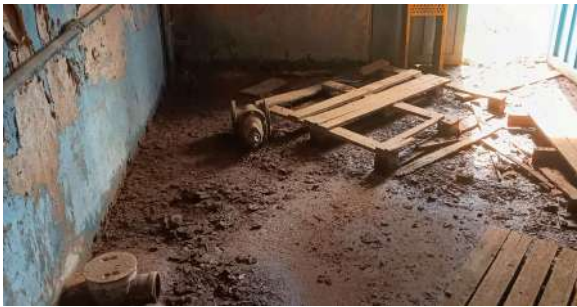
No momento da fiscalização, foi verificada a presença de tábuas de madeira e paletes no interior da casa de bombas, além de o piso do local estar com terra e sinais de lama. Considerando o local da EEE, em momento de chuva a água (e solo) entra na casa de bombas e dificulta o acesso para operações de rotina ou mesmo emergenciais. O prestador deve providenciar adequações no local para sanar este problema, inclusive para conservação dos equipamentos e do prédio da EEE.

Foto 1 - Situação do piso no interior da EEE.

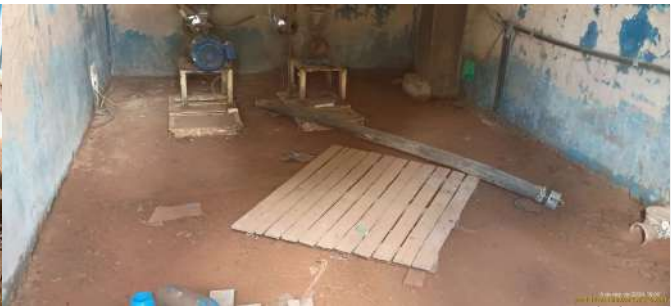
Foto 2 - Situação do piso no interior da EEE.

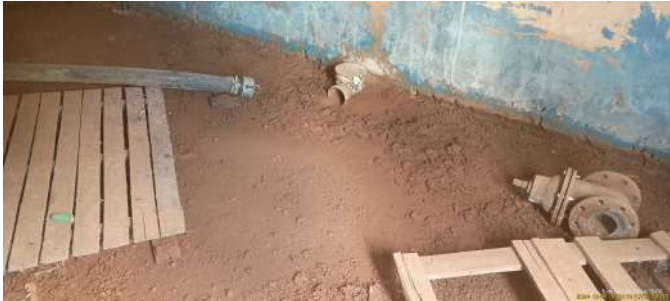
Foto 3 - Situação do piso no interior da EEE.

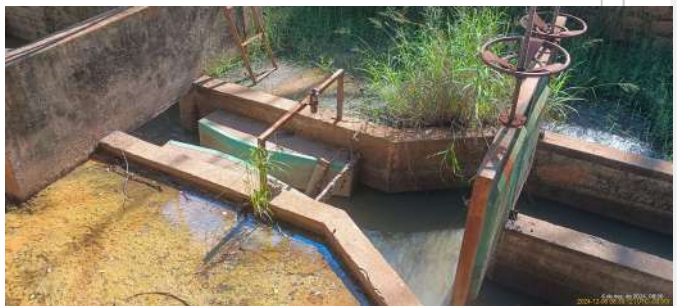
**Foto 5** - Calha Parshall e medidor de vazão (não está funcionando) após caixa desarenadora.

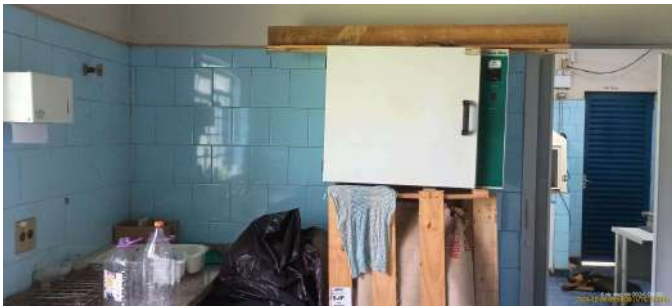
O laboratório se encontrava limpo e parcialmente organizado. Foi verificado que alguns equipamentos estavam armazenados ali apenas por falta de adequada destinação, pois estavam avariados e sem uso. Além disso, diversas vidrarias sem uso e embalagens de produtos químicos estavam armazenadas, o que resulta na ocupação de espaço que poderia ser mais bem aproveitado pelo prestador para organização do laboratório e ampliação e sua capacidade de análises de rotina. O prestador deve providenciar estudo técnico para ou a manutenção e reutilização dos equipamentos ou a destinação adequada dos antigos e aquisição de novos equipamentos para as demandas de rotina do laboratório e análises obrigatórias para as ETES, bem como dar destinação final adequada para vidrarias, embalagens e recipientes de produtos químicos não mais utilizados.

**Foto 1** - Exemplo de equipamento na caixa, não utilizado.

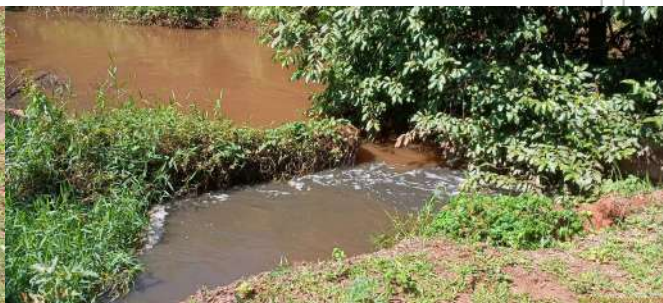
Complementarmente, foi solicitado ao prestador maiores esclarecimentos e demais laudos (anteriores e posteriores aos apresentados em ocasião da fiscalização direta) que possam ter sido gerados, porém não houve resposta no prazo estabelecido. Assim, considerando o conjunto de elementos, fica apontada a NC, devendo o prestador providenciar adequações no processo de tratamento de modo a atingir a eficiência prevista pela legislação pertinente e na licença de operação.

**Foto 2** - Mistura da água do Ribeirão das Pitangueiras com o efluente da ETE.

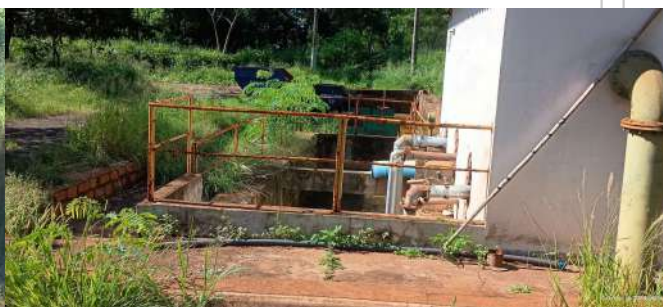
Diversos guarda-corpos da Estação estão em mau estado de conservação, com corrosão e sem a adequada fixação. O prestador deve providenciar urgentemente a substituição dos guarda-corpos para evitar acidentes.

**Foto 2** - Situação do guarda-corpo do tanque de sucção da elevatória de esgoto.
