Relatório de Fiscalização 270/2024

FISCALIZAÇÃO NOS SISTEMAS DE ÁGUA E ESGOTO

RELATÓRIO DE FISCALIZAÇÃO TÉCNICA DO ATENDIMENTO  
COMERCIAL DO MUNICÍPIO DE BARRETOS

PRESTADOR: SERVIÇO AUTÔNOMO DE ÁGUA E ESGOTO DE BARRETOS (SAAEB)

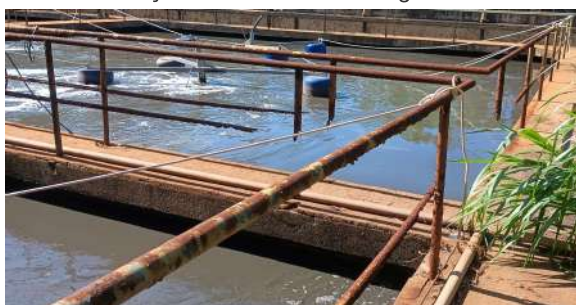
Diversos guarda-corpos da Estação estão em mau estado de conservação, com corrosão e sem a adequada fixação. O prestador deve providenciar urgentemente a substituição dos guarda-corpos para evitar acidentes.

**Foto 3** - Situação do guarda-corpo nos tanques de aeração.

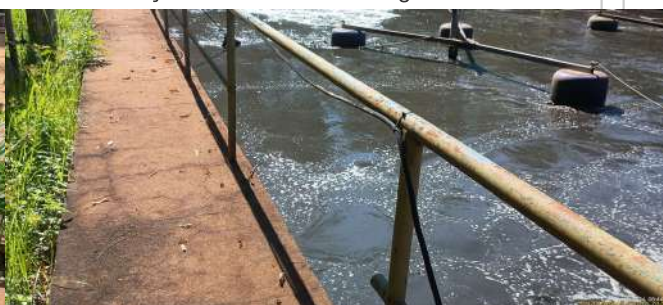
**Foto 4** - Situação do guarda-corpo nos tanques de aeração.

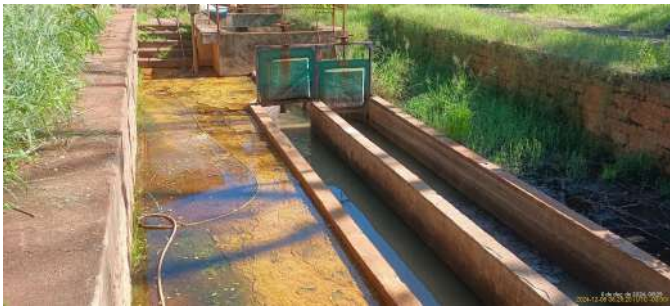
Ausência de guarda-corpo no entorno do tratamento preliminar.

Foto 1 - Ausência de guarda-corpo no entorno do tratamento preliminar.

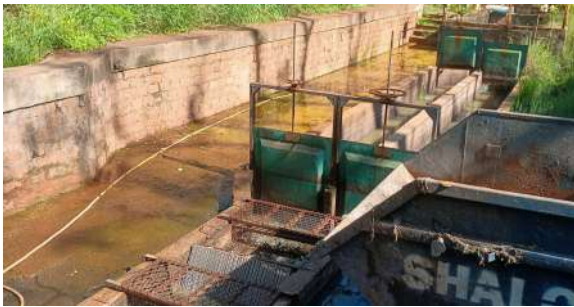
**Foto 1** - Afloramento de água do subsolo no entorno do tratamento preliminar.

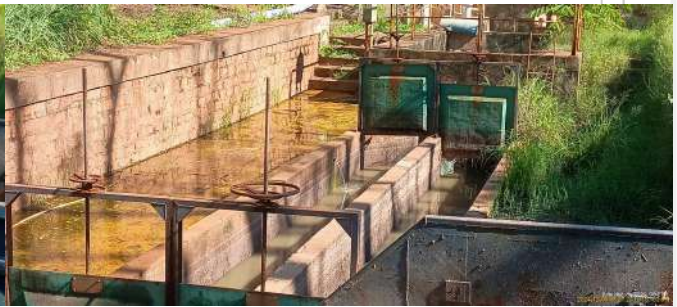
**Foto 2** - Afloramento de água do subsolo no entorno do tratamento preliminar.

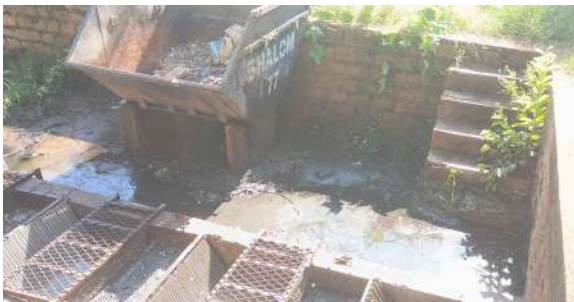
**Foto 3** - Extravasamento de esgoto por falta de limpeza no turno da noite, sem operador.

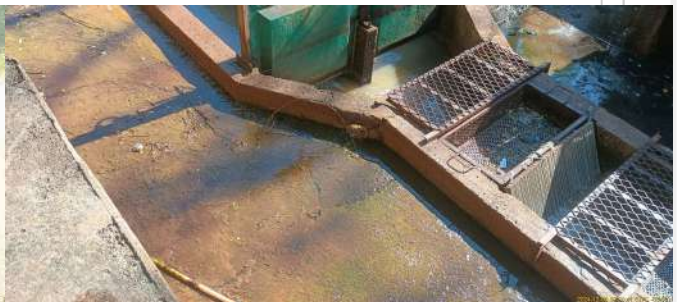
**Foto 4** - Afloramento de água do subsolo no entorno do tratamento preliminar.

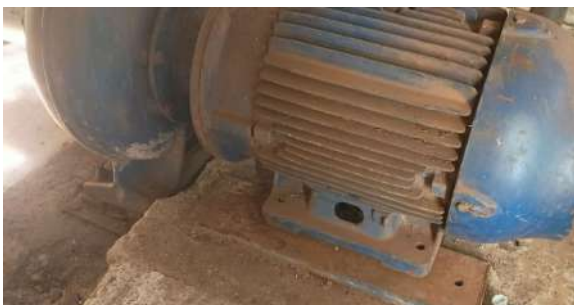
**Foto 5** - Conjunto motobomba sem a devida fixação.

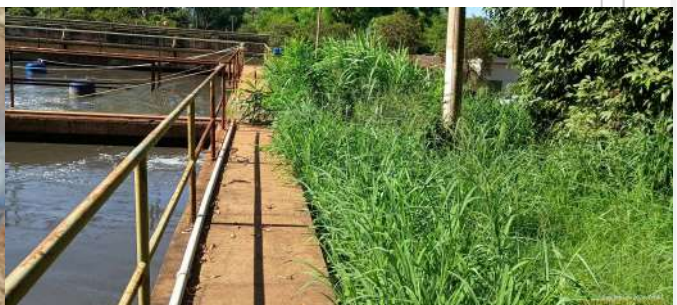
**Foto 6** - Ausência de limpeza no ponto de chegada da tubulação de esgoto da elevatória.

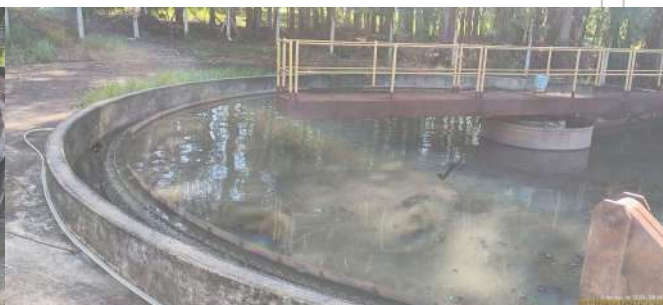
**Foto 9** - Avarias no decantador 2.

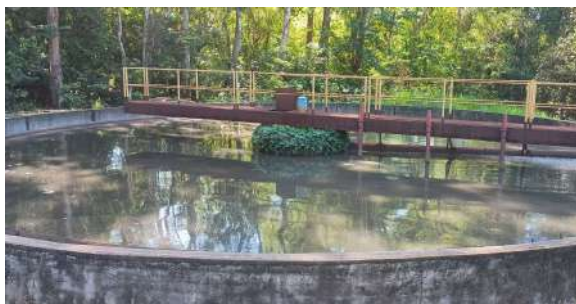
**Foto 10** - Avarias no decantador 2.

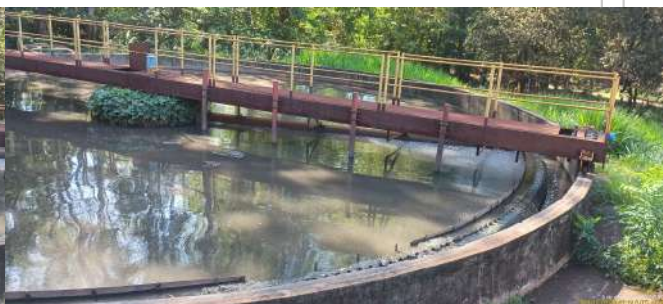
**Foto 11** - Avarias no decantador 1.

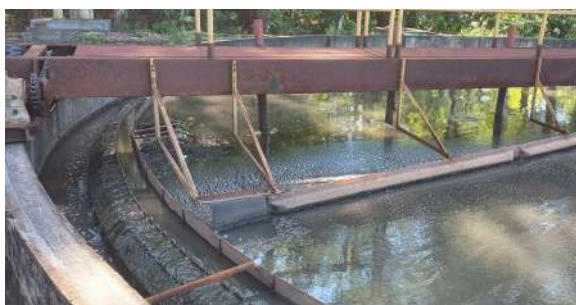
**Foto 12** - Avarias no decantador 1.

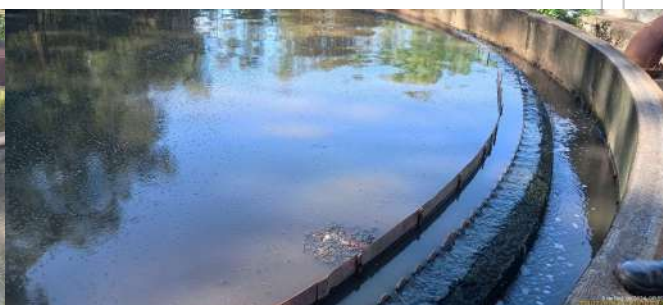
**Foto 13** - Avarias no decantador 1.

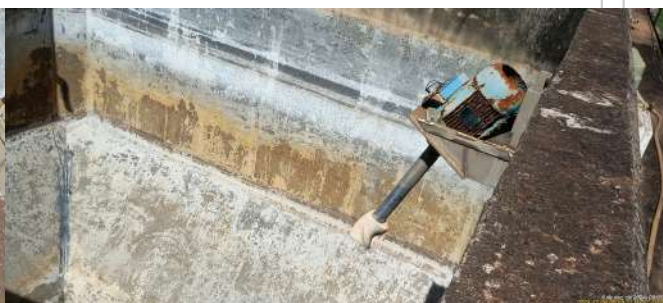
**Foto 15** - Equipamento (turbina/misturador) dos tanques de adensamento de lodo danificados.

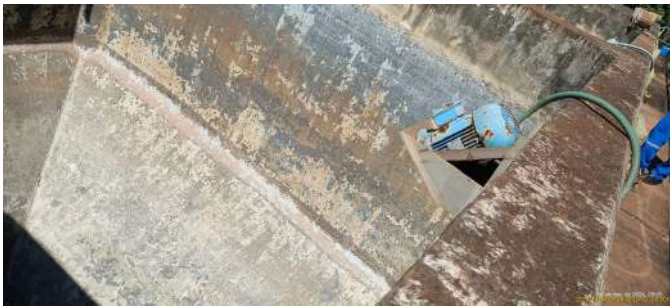
**Foto 16** - Equipamento (turbina/misturador) dos tanques de adensamento de lodo danificados.

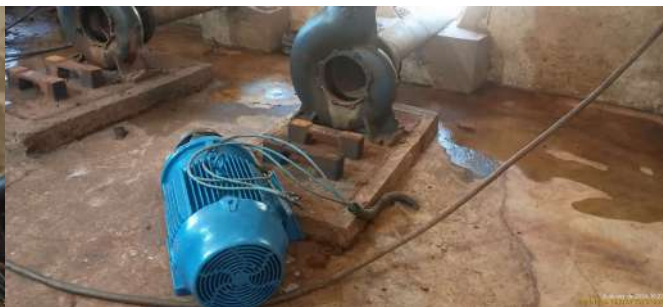
**Foto 11** - Motor de um dos conjuntos motobomba não instalado.

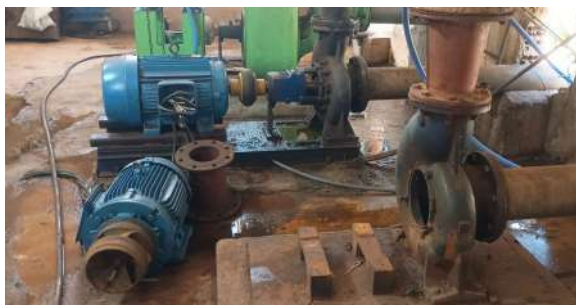
**Foto 12** - Motor de outro conjunto motobomba não instalado. No centro o único conjunto em operação e, ao fundo (cor verde), outro conjunto que não está em operação.

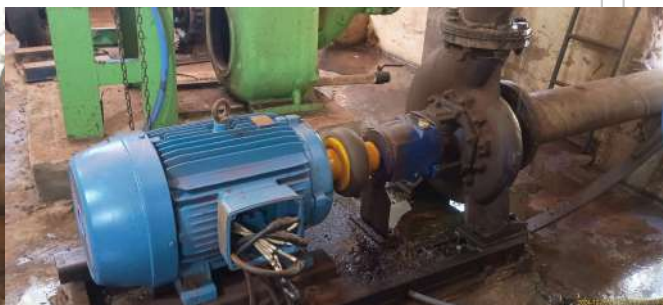
**Foto 13** - Único conjunto motobomba em operação. Destaque para a ausência da tampa da caixa de ligação elétrica.

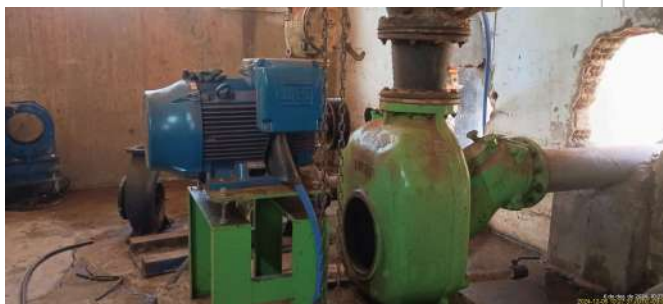
**Foto 14** - Outro conjunto motobomba que não está em operação.

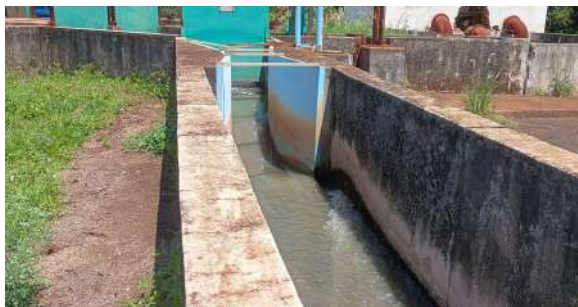
**Foto 25** - Calha Parshall (sem gradação adequada) no canal de direcionamento do esgoto para a linha 1 de lagoas.

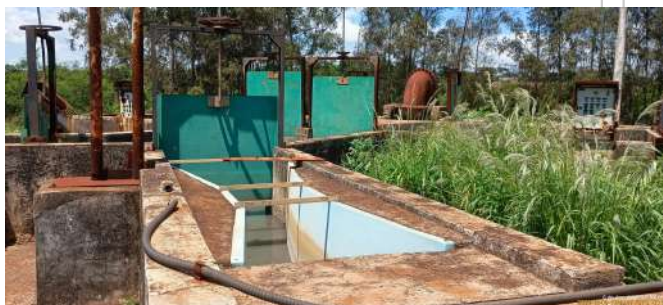
**Foto 27** - Calha Parshall (sem gradação adequada) no canal de direcionamento do esgoto para a segunda estação elevatória de esgoto.

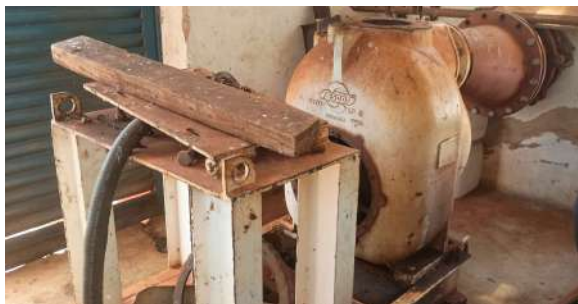
**Foto 32** - Equipamento (bomba) inutilizado na estação.

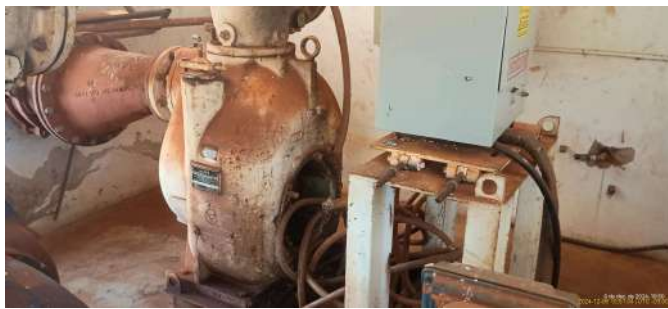
**Foto 34** - Segundo equipamento (bomba) inutilizado na estação.

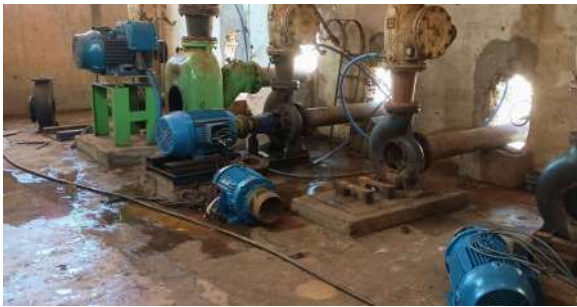
| <b>[ETE-8.5] Observações</b> | | Durante a fiscalização foi constatado que apenas 1 dos 5 conjuntos motobomba necessários à estação elevatória inicial estava em operação, o que impacta diretamente a capacidade de dar vazão e tratamento adequados ao volume de esgoto que chega à estação. Além disso, na segunda estação elevatória havia apenas 1 conjunto motobomba instalado e em operação. |

**Foto 1** - Situação dos conjuntos motobomba da estação elevatória inicial

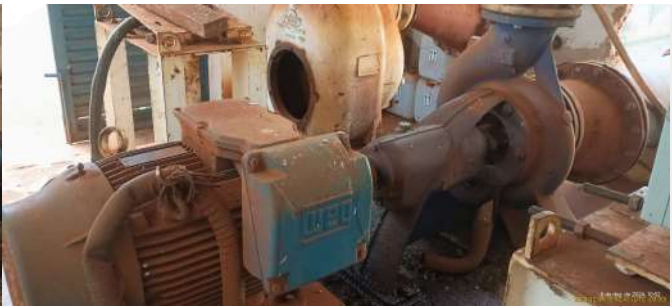
**Foto 2** - Único conjunto motobomba instalado e em operação na segunda estação elevatória.

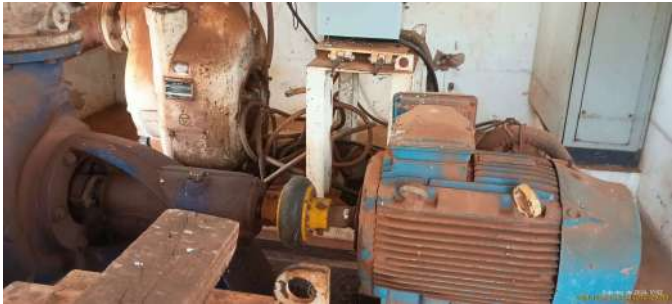
**Foto 3** - Único conjunto motobomba instalado e em operação na segunda estação elevatória.

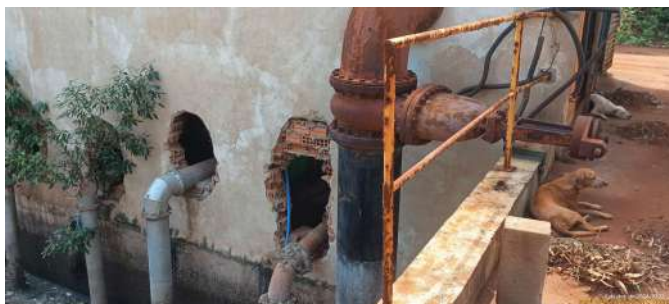
**Foto 1** - Guarda-corpo existente no tanque de sucção em mau estado de conservação, com risco alto de quedas e acidentes.

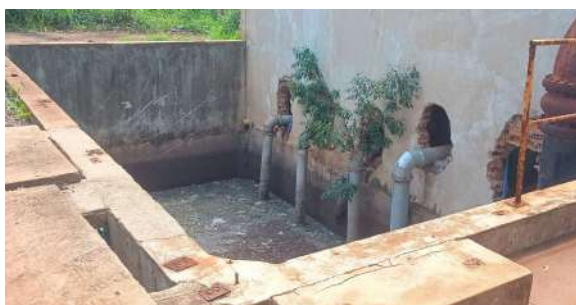
Ausência de guarda-corpo no entorno do tanque de sucção da primeira estação elevatória. Recomenda-se, também, que o prestador avalie tecnicamente a possibilidade de instalação de guarda-corpo ou estruturas de limitação de acesso em determinados locais das lagoas, como travessias entre lagoas, pontos de verificação de tubos de passagem entre lagoas, etc.

**Foto 1** - Ausência de guarda-corpo.

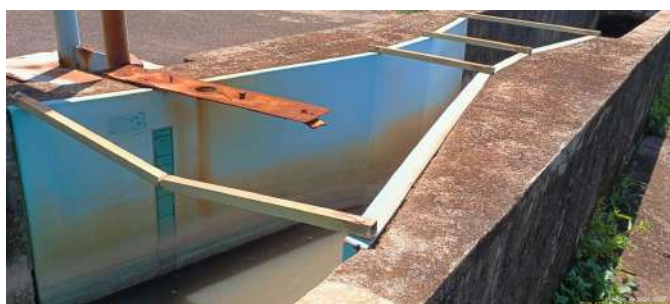
As Calhas Parshall não possuem gradações adequadas para leitura correta das vazões, além de não possuir medidor de vazão de saída.

**Foto 1** - Situação da Calha Parshall de entrada.

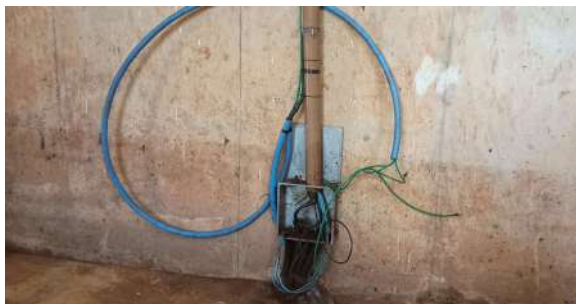
De maneira geral a ETE III Buracão apresenta diversos locais com mau estado de conservação, com destaque para (mas não se resumindo a) os seguintes pontos: **1)** Fios e cabos elétricos expostos na primeira estação elevatória de esgoto, além da ausência da tampa da caixa de ligação dos motores dos conjuntos motobomba (Fotos 1 e 2); **2)** Oxidação, corrosão e diversas avarias, incluindo o abandono e inutilização, dos equipamentos de remoção de areia e sedimentos no tanque de chegada do esgoto no começo da linha 1 de lagoas, incluindo os registros de manobra das comportas dos canais de divisão da vazão entre a linha 1 e a segunda estação elevatória (Fotos 3, 4 e 5); **3)** Ausência de tampa, grade horizontal ou guarda-corpo nas caixas de passagem situadas entre as lagoas (Fotos 6, 7 e 8); **4)** Ausência de remoção de areia e materiais que passam pelo gradeamento, com impacto direto no volume do tanque de sucção, adequada operação dos conjuntos motobomba das estações elevatórias de esgoto e da vida útil das lagoas

**Foto 1** - Cabos e fios elétricos expostos.

de tratamento, sendo, inclusive, uma exigência indicada na Licença de Operação 40002421/2022. O prestador deve providenciar os estudos técnicos e as adequações necessárias para sanar todos os problemas identificados e abordados nos pontos acima. Ressalta-se que o prestador também deve se atentar para a implantação de sistema de desinfecção, inexistente à época da fiscalização.

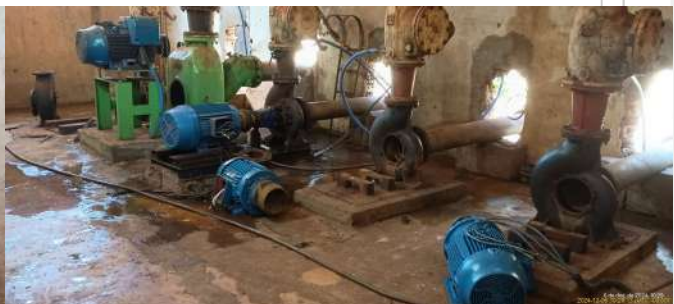
**Foto 2** - Ausência de tampa da caixa de ligação elétrica do motor do conjunto em operação.

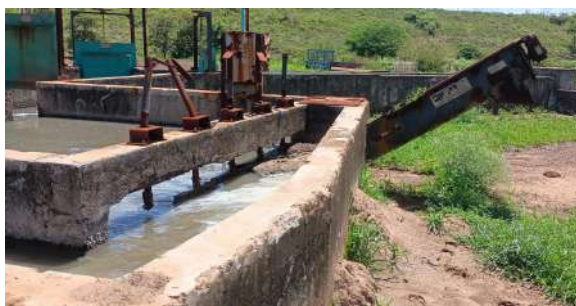
**Foto 3** - Situação dos equipamentos do tanque da linha 1 de lagoas.

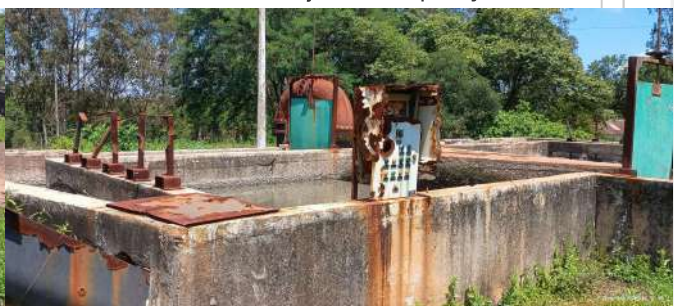
**Foto 4** - Situação dos equipamentos do tanque da linha 1 de lagoas.

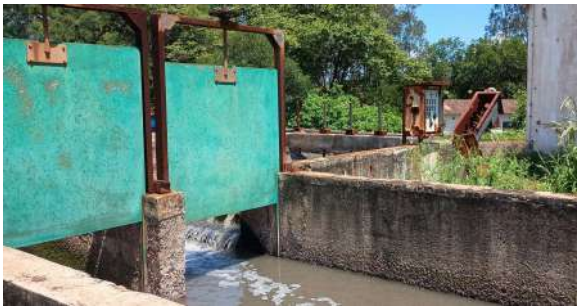
**Foto 5** - Situação dos equipamentos do tanque da linha 1 de lagoas.

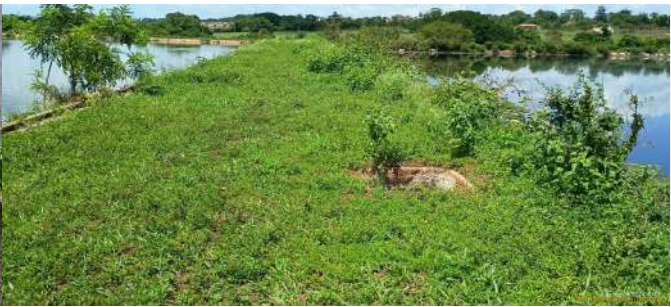
**Foto 6** - Uma das caixas de passagem entre lagoas da linha 1.

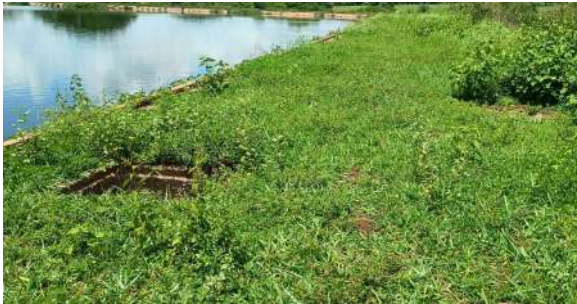
**Foto 7** - Outra caixa de passagem entre lagoas, sem qualquer proteção para evitar quedas.

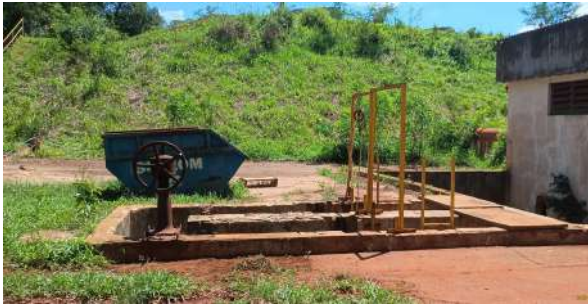
Trata-se de lançamento de esgoto in natura no Córrego Aleixo a partir de bypass da ETE III Buracão.

**Foto 1** - Chegada do esgoto bruto e local do bypass (desvio do tanque de sucção do esgoto para lançamento no Córrego Aleixo).

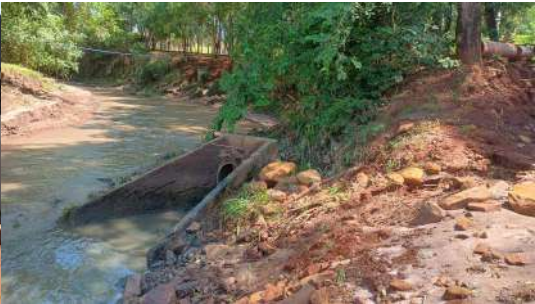
**Foto 2** - Ponto de lançamento de esgoto antes da abertura de registros do bypass.

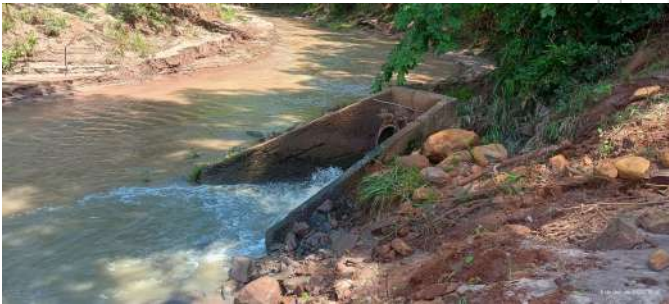
**Foto 3** - Ponto de lançamento de esgoto, após abertura de registro.

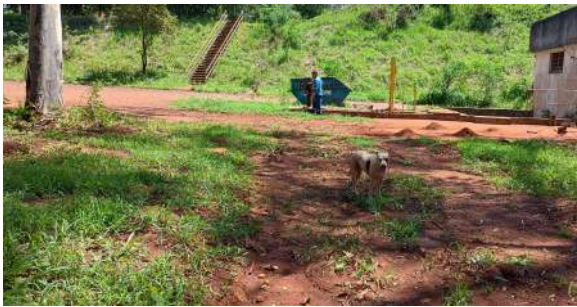
Há um sistema by-pass na chegada de esgoto bruto da ETE III Buracão, sendo que em situações de aumento do volume de esgoto no tanque de sucção acionam alerta para abertura de passagem do esgoto bruto para lançamento in natura no Córrego Aleixo. O by-pass evita que o esgoto adentre a estação elevatória e prejudique os equipamentos. Esse aumento de volume está associado tanto à períodos de chuva (entrada de águas pluviais na rede de esgoto do município) quanto à problemas operacionais e de gestão, como a falta de conjuntos motobomba adequados e em quantidade conforme projeto da elevatória de esgoto bruto da ETE. O prestador deve providenciar aquisição de conjuntos motobomba de acordo com projeto original da ETE, além de estudos técnicos para alternativas adequadas que objetivem o correto recalque de esgoto até o início de tratamento nas lagoas da Estação.

**Foto 1** - Momento de abertura de registro para passagem do esgoto para lançamento no curso d'água.

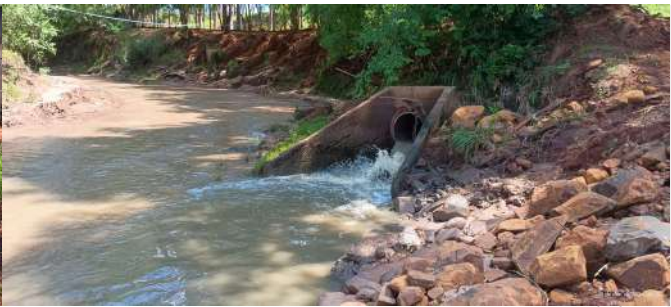
**Foto 2** - Lançamento de esgoto in natura no Córrego Aleixo.

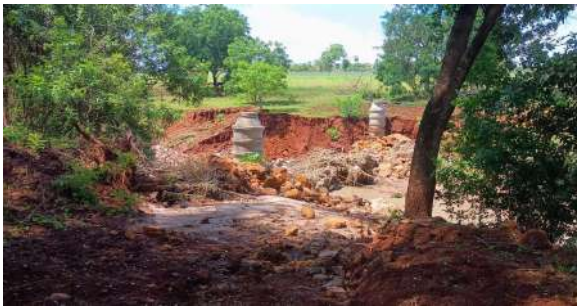
**Foto 1** - Vista geral do entorno do emissário, próximo à ETE III Buracão.

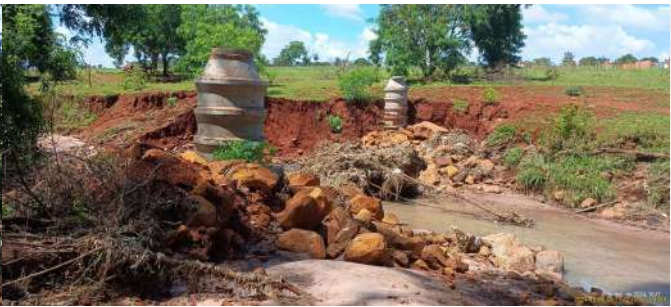
**Foto 2** - Vista geral do entorno do emissário, próximo à ETE III Buracão.

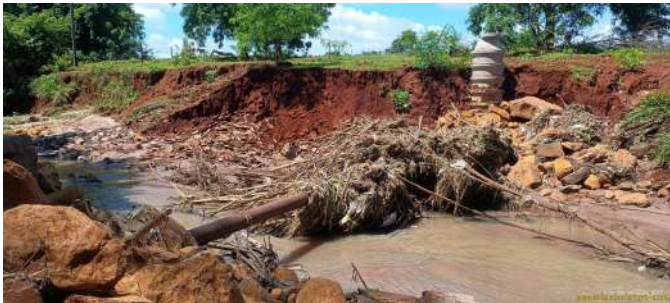
**[CG-9.1] - Não atendimento às condições gerais de prestação de serviços de abastecimento de água e esgotamento sanitário**

Foto 1 - Trecho do emissário, com material preso na tubulação.

estudos técnicos e realizar as adequações necessárias no trecho para evitar impactos no afastamento de esgoto.
