## Relatório de Fiscalização

RELATÓRIO DE FISCALIZAÇÃO TÉCNICA DOS SISTEMAS DE ÁGUA DO MUNICÍPIO DE  
RIBEIRÃO PRETO

PRESTADOR: SECRETARIA DE ÁGUA E ESGOTO DE RIBEIRÃO PRETO - SAERP

Americana, novembro de 2024

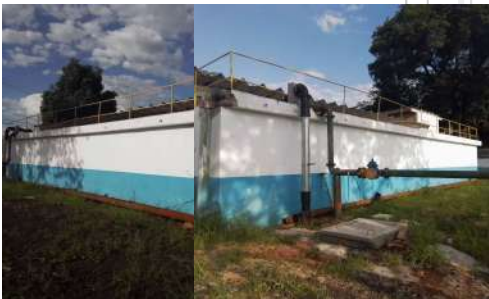
Foto 1 - Vista lateral da Caixa de Sucção do bairro Quintino.

Foto 2 - Vista frontal da Caixa de Sucção do bairro Quintino.

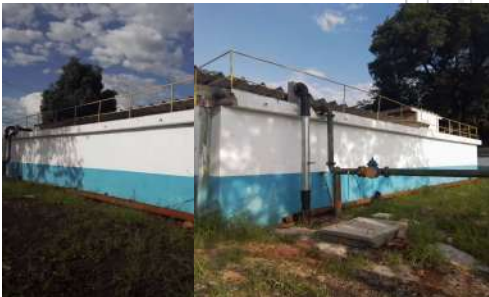
Foto 1 - Vista lateral da Caixa de Sucção do bairro Quintino.

Foto 2 - Vista frontal da Caixa de Sucção do bairro Quintino.

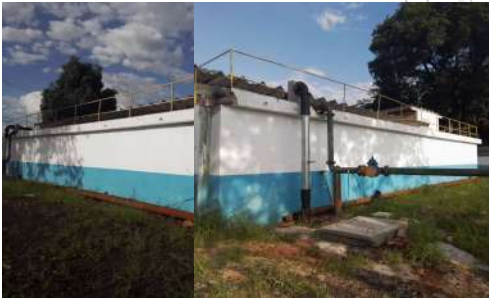
Foto 1 - Vista lateral da Caixa de Sucção do bairro Quintino.

Foto 2 - Vista frontal da Caixa de Sucção do bairro Quintino.

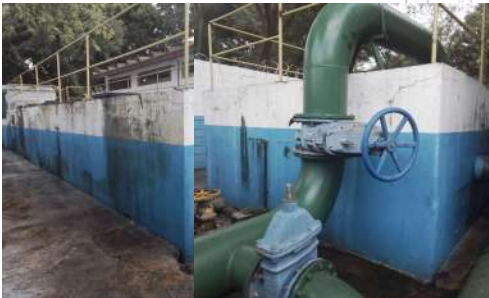
da caixa de sucção. Essas anomalias são preocupantes, especialmente considerando que o reservatório foi recentemente reformado, o que implica que tais problemas não deveriam existir em um sistema que passou por intervenções de manutenções recentes. Os vazamentos e a umidade nas superfícies externas indicam falhas nas condições de impermeabilização e na integridade estrutural da caixa de sucção.

Foto 1 - Vista lateral da caixa de sucção

Foto 2 - Vista frontal da caixa de sucção

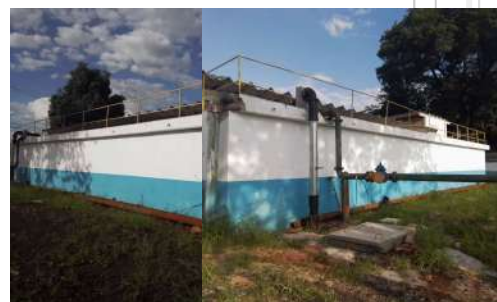
Foto 1 - Vista lateral da Caixa de Sucção do bairro Quintino.

Foto 2 - Vista frontal da Caixa de Sucção do bairro Quintino.

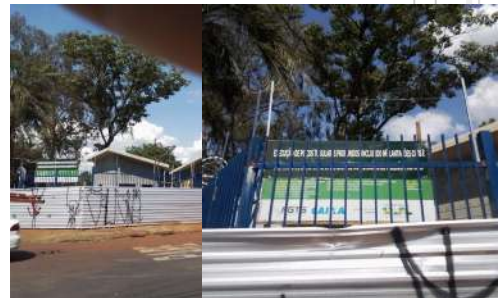
A área encontrada-se em obras com a construção da casa de dosagem de cloro/flúor e caixa de sucção

Foto 1 - Vista externa da área

Foto 2 - Placa de identificação da obra

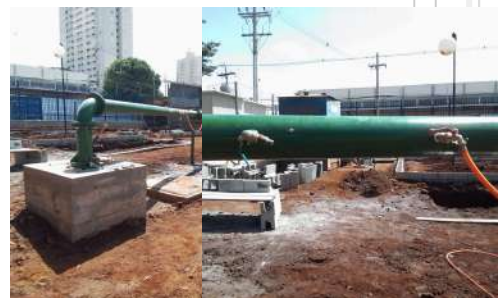
Foto 3 - Cavalete do poço 260 Lagoinha

Foto 4 - Tomada para coleta de água

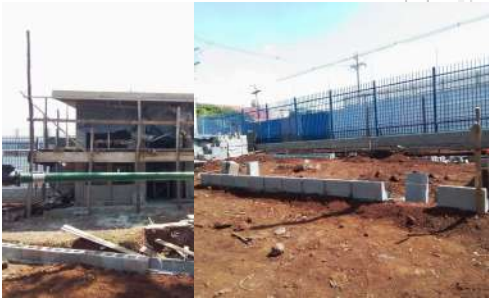
Foto 8 -  
Construção do  
armazenamento  
de produto  
químico

Foto 9 -  
Construção da  
caixa de sucção

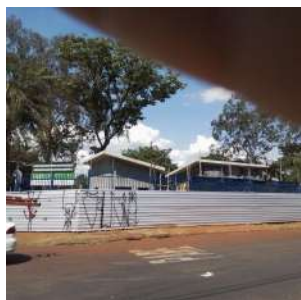
A área encontra-se em obras com a construção da casa de dosagem de cloro/flúor e caixa de sucção

Foto 1 - Vista externa da área

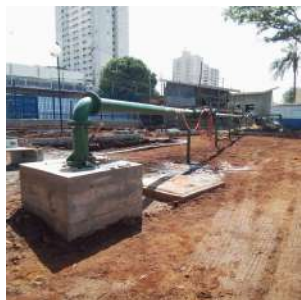
Foto 3 - Cavalete do poço 260 Lagoinha

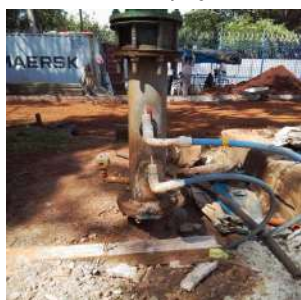
Foto 5 - Ponto de aplicação de cloro e flúor

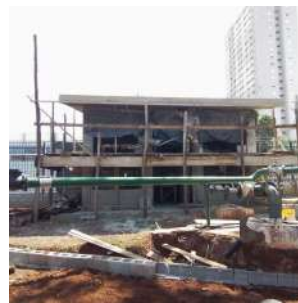
**Foto 8** - Construção do armazenamento de produto químico
