## Relatório de Fiscalização 277/2024

RELATÓRIO DE FISCALIZAÇÃO TÉCNICA DOS SISTEMAS DE ÁGUA E ESGOTO DO MUNICÍPIO DE LOUVEIRA

PRESTADOR: SAE – SECRETARIA DE ÁGUA E ESGOTO DE LOUVEIRA

Verificação de Não Conformidades presencial e com auxílio de drone

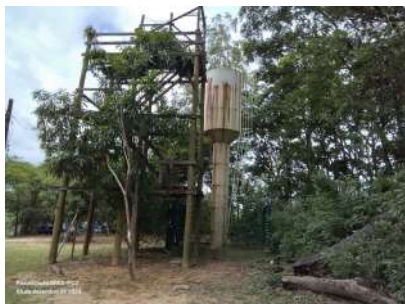
**Foto 1** - Vista geral do reservatório.

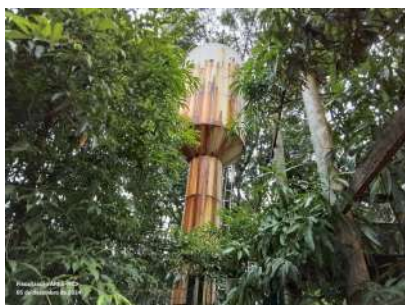
**Foto 3** - Vista geral do reservatório.

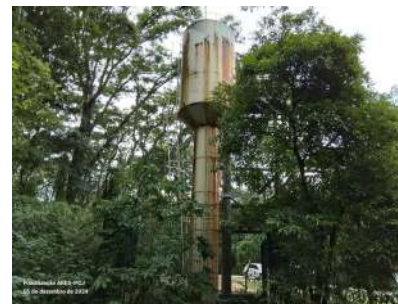
**Foto 2** - Vista geral do reservatório.

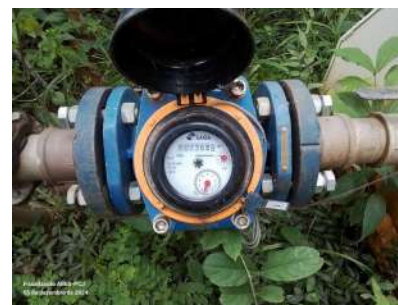
**Foto 4** - Macromedidor de saída.

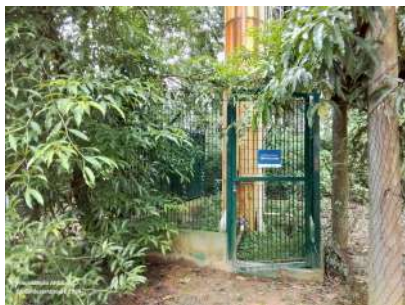
**Foto 1** - Gradil no entorno do reservatório.

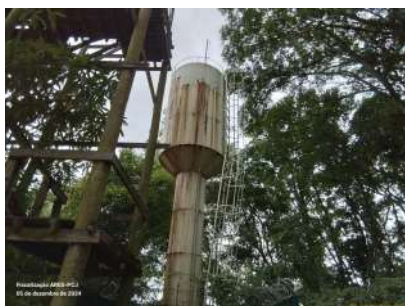
Não foi possível visualizar a qualidade do guarda-corpo na parte superior do reservatório.

**Foto 1** - Guarda-corpo do reservatório.

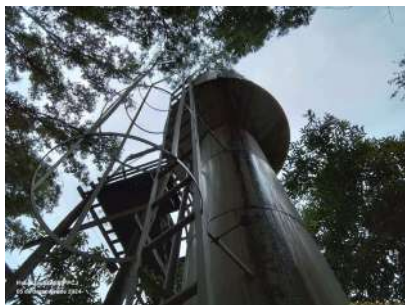
**Não Conforme**

**Foto 1** - Cabo de aterramento inexistente.

Providenciar instalação completa de SPDA no local.

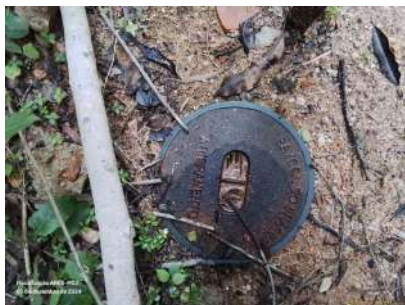
**Foto 3** - Tampa da caixa de aterramento.

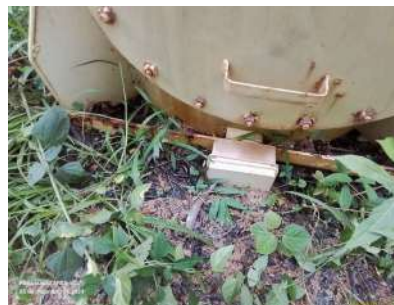
**Foto 2** - Caixa de distribuição do sistema de aterramento.

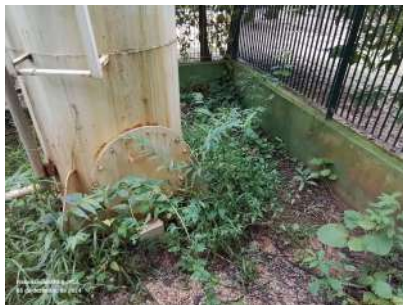
Não Conforme

**Foto 1** - Mato no entorno do reservatório.

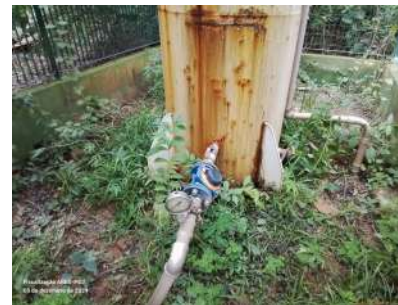
**Foto 2** - Mato no entorno do reservatório.

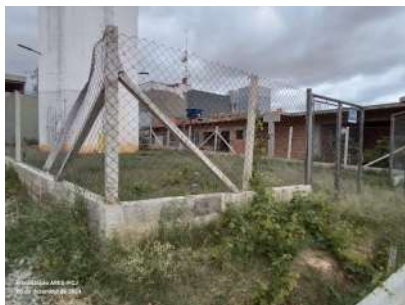
**Foto 1** - Cercamento do reservatório.

Realizar a manutenção do  
alambrado e da mureta com  
buraco.

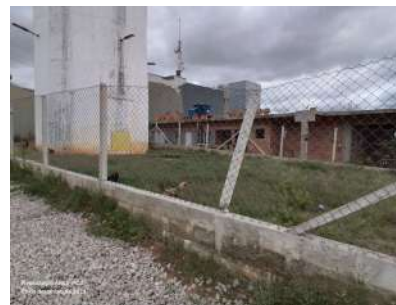
**Foto 2** - Alambrado tombado. Faz-se necessária a manutenção do  
alambrado.

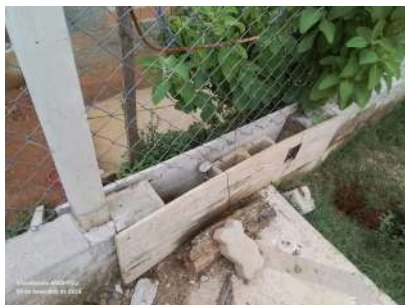
**Foto 3** - Vão abaixo do alambrado. Faz-se necessária a manutenção do muro.

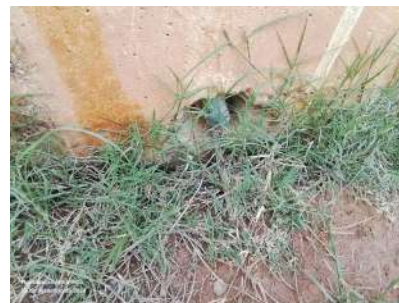
**Foto 2** - Cabo de aterramento.

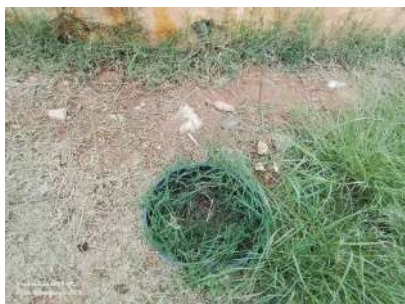
**Foto 3** - Cabo de aterramento.

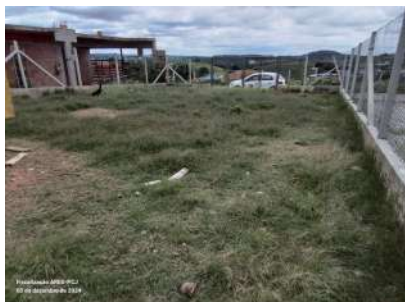
**Foto 1** - Mato no entorno do reservatório.

Realizar a roçagem do mato no local.

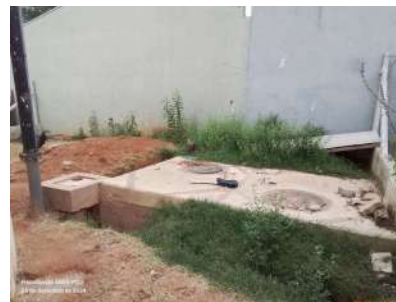
**Foto 2** - Mato no entorno do reservatório.

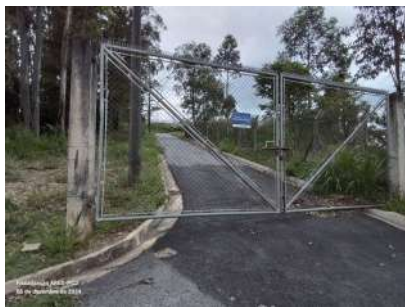
**Foto 1** - Portão de entrada da área.

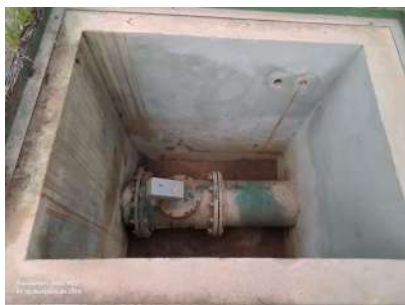
**Foto 5** - Macromedidor de saída.

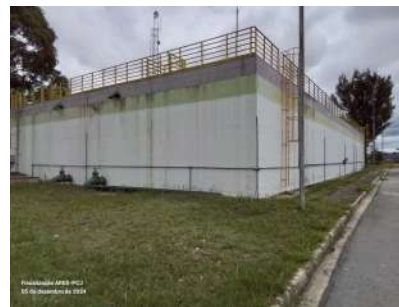
**Foto 2** - Vista geral do reservatório.

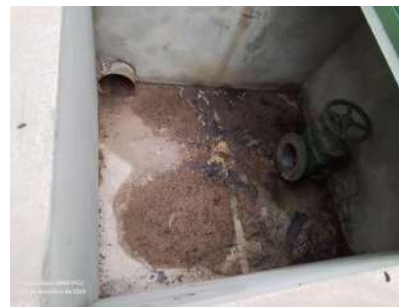
**Foto 4** - Tubulação de descarte de fundo.

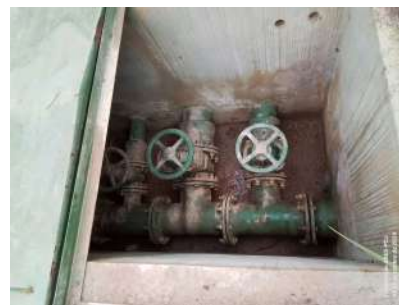
**Foto 6** - Válvulas de manobra.

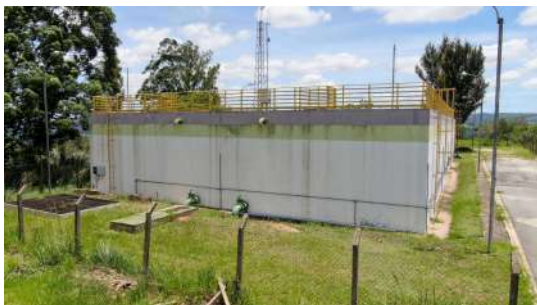
**Foto 7** - Vista geral do reservatório.

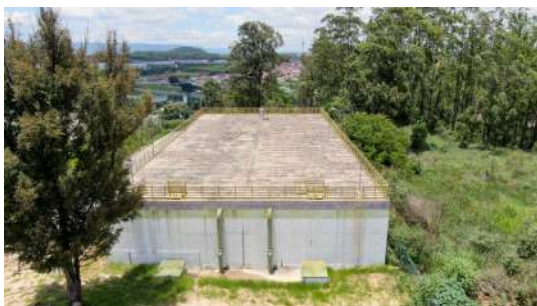
**Foto 9** - Vista geral do reservatório.

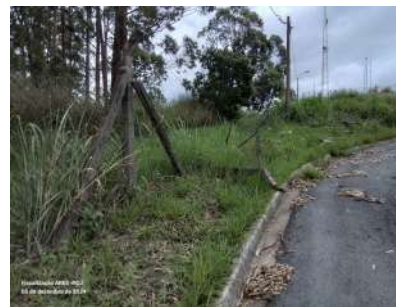
[RES-6.1] - A área não está devidamente cercada

**Foto 2** - Trecho com cerca danificada.

Realizar o cercamento da área.

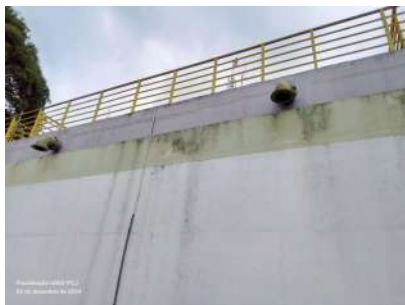
**[RES-6.9] - Inexistência de telas de proteção contra entrada de insetos e pequenos animais nas tubulações de ventilação**

**Foto 1** - Tubulações sem telas de proteção contra entrada de insetos e pequenos animais.

Instalar telas de proteção nas entradas das tubulações expostas à entrada de insetos e pequenos animais.

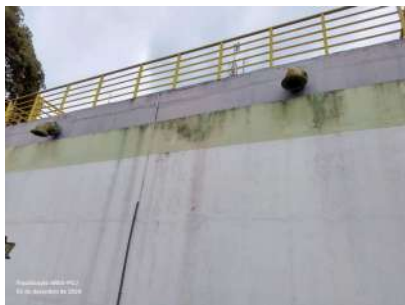
**Foto 1** - Tubo extravasor sem tubo vertical de descida e caixa de coleta.

O extravasor deve seguir as orientações do item "5.10 Extravasor" da NBR 12217/1994. "A água de extravasão deve ser coletada por um tubo vertical que descarregue livremente em uma caixa, e daí encaminhada por conduto livre a um corpo receptor adequado". A água da descarga de fundo também deve ser coletada e encaminhada por conduto livre a um corpo receptor adequado.

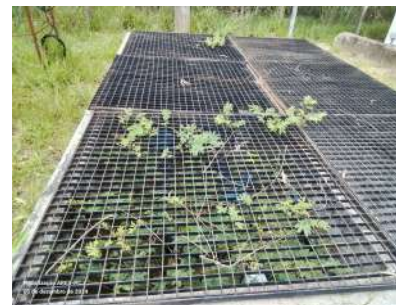
**Foto 2** - Caixa da tubulação do reservatório. Faz-se necessária a limpeza do local.

Realizar a roçagem do mato, limpeza do local, manutenção dos painéis elétricos e proteção dos fios elétricos com eletroduto.

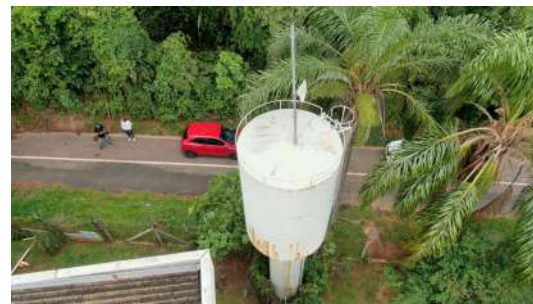
**Foto 2** - Guarda-corpo no topo sem altura adequada.

Corrigir a altura do guarda-corpo no topo do reservatório.

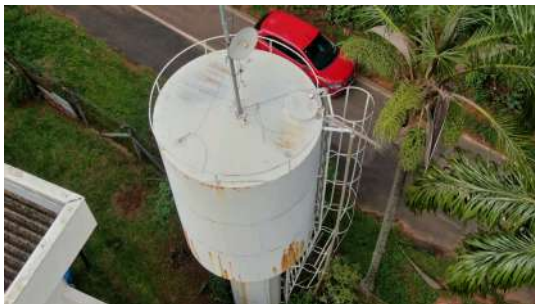
**Foto 1** - Possíveis tubulações de ventilação sem tela de proteção.

Instalar de telas de proteção contra entrada de insetos e pequenos animais nas possíveis tubulações de ventilação.

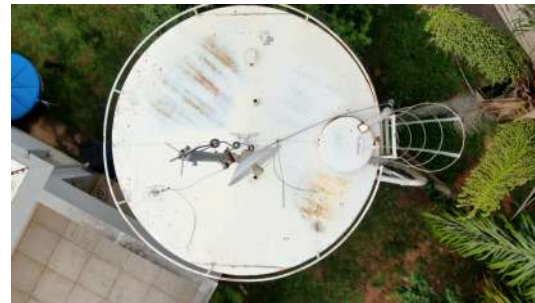
**Foto 2** - Tapa adaptada com corte para instalação de tubulação.

Adequar a tampa do reservatório conforme exigido no item "5.13 Inspeção" da NBR 12217, que deve ser inteiriça. Adequar a tubulação de entrada no reservatório adaptada na tampa de inspeção.

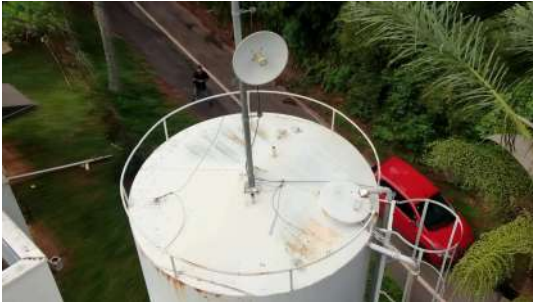
de ar, feita por dutos protegidos com tela e com cobertura que impeça a entrada de água de chuva e limite a entrada de poeira.

**Foto 1** - Possíveis tubulações de ventilação sem proteção contra entrada de água pluvial.

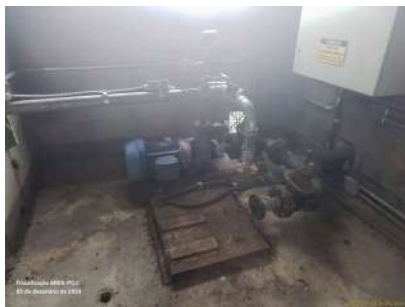
**Foto 1** - Ausência de conjunto moto bomba reserva.

Providenciar e instalar um conjunto moto bomba reserva.

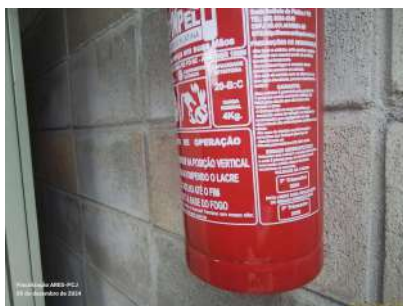
**Foto 1** - Extintor com carga fora da validade.

Providenciar a manutenção do extintor.

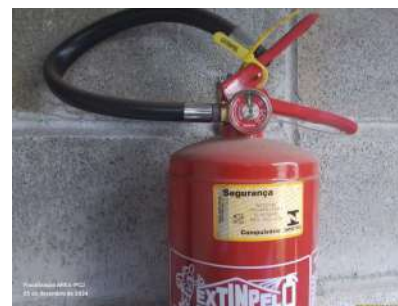
**Foto 2** - Manômetro indicando que o extintor está pressurizado.

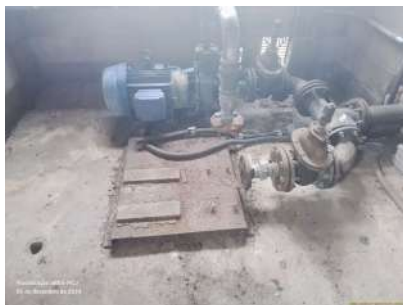
**Foto 1** - Conjunto moto bomba.

Realizar a roçagem do mato no entorno da estação elevatória.  
Realizar a reforma da estrutura física do abrigo de alvenaria em que o conjunto moto bomba está instalado.

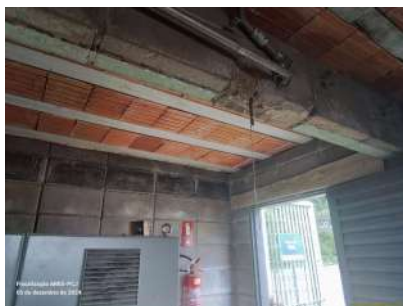
**Foto 3** - Viga com armadura exposta.

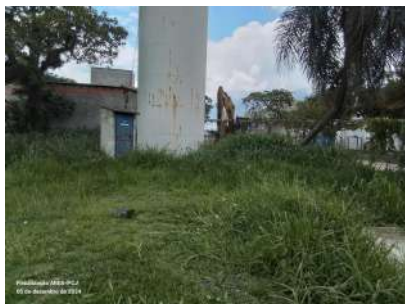
**Foto 1** - Ausência de cerca no local.

Faz-se necessário o providenciamento de cerca no entorno do reservatório.

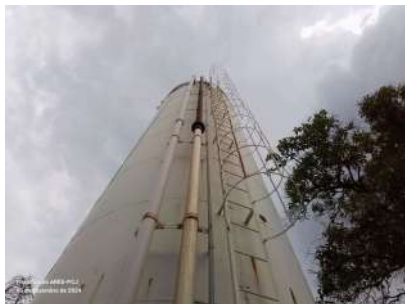
**Foto 1** - Escada com guarda-corpo, mas sem bloqueio de acesso.

Realizar o impedimento de acesso à escada enquanto não há cercamento da área.

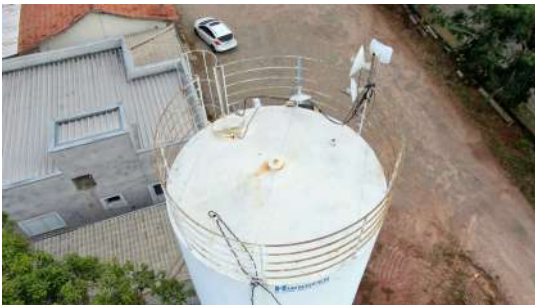
**Foto 1** - Ausência de para-raios.

Instalar SPDA completo no reservatório.

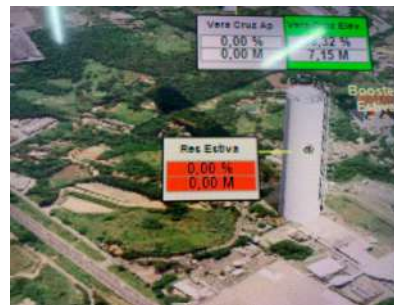
**Foto 2** - Monitoramento do reservatório inoperante.

Corrigir o monitoramento do reservatório que se encontra inoperante no CCO.

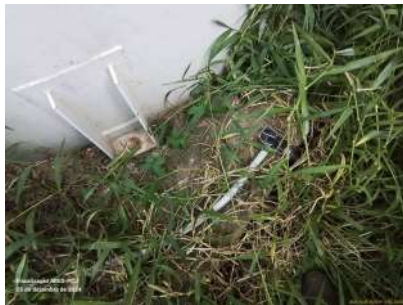
**Foto 1** - Fiação exposta. Realizar a proteção da fiação contra corte provocado pela roçagem.

Realizar a roçagem do mato e manutenção da tubulação oxidada. Realizar a proteção da fiação exposta contra corte provocado pela roçagem.

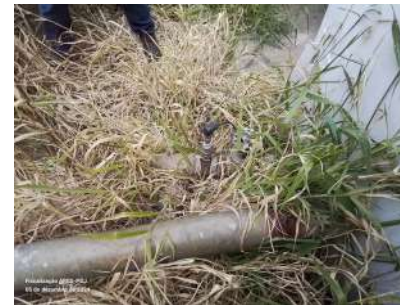
**Foto 2** - Fiação exposta. Realizar a proteção da fiação contra corte provocado pela roçagem.

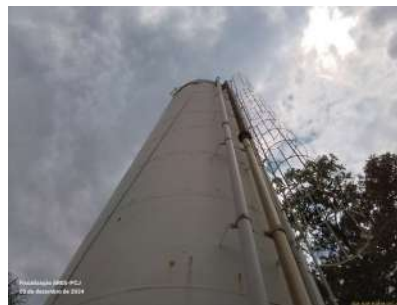
**Foto 4** - Tubulação oxidada. Realizar a manutenção da tubulação.

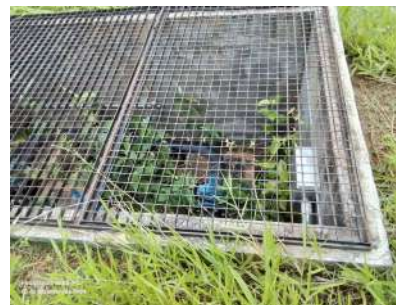
**Foto 2** - Saída do reservatório com mato. Faz-se necessária a limpeza do local.

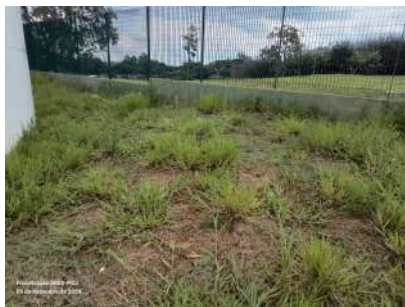
**Foto 3** - Mato no entorno do reservatório. Faz-se necessária a roçagem do mato.

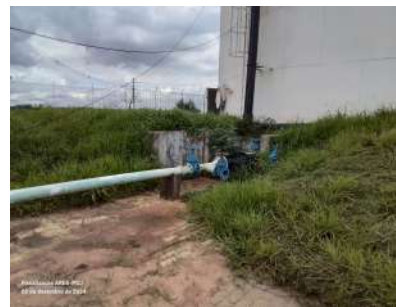
**Foto 4** - Mato no entorno do reservatório. Faz-se necessária a roçagem do mato.

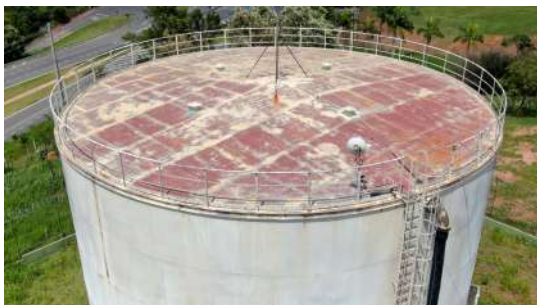
**Foto 5** - Estrutura oxidando sem pintura.

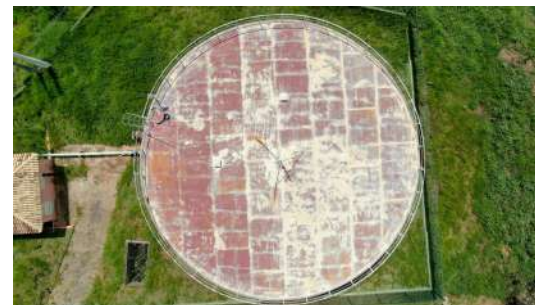
**Foto 6** - Estrutura oxidando sem pintura.

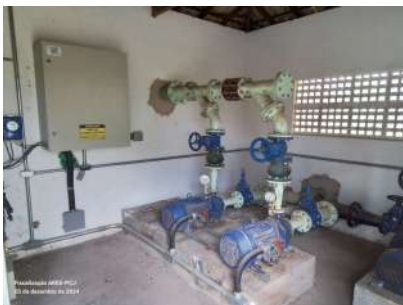
**[EEA-4.3] - Ausência de conjunto moto bomba reserva**

Não Conforme

**Foto 1** - Duas motobombas operando ao mesmo tempo. Providenciar e instalar terceiro conjunto motobomba reserva.

Providenciar e instalar terceiro conjunto motobomba reserva.

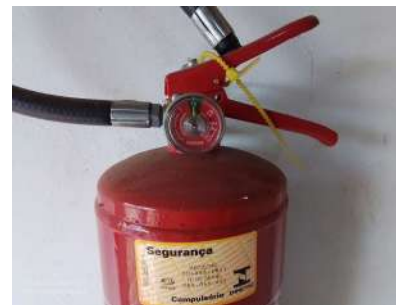
Foto 2 - Manômetro indicando que o extintor está pressurizado.

Realizar a manutenção do extintor.

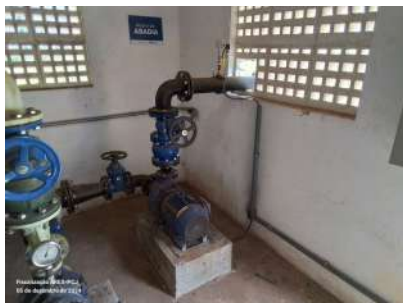
[EEA-4.3] - Ausência de conjunto moto bomba reserva

Não Conforme

**Foto 1** - Conjunto motobomba operando sem reserva.

Instalar o conjunto motobomba reserva.

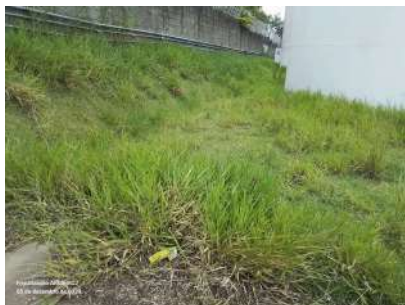
**Foto 1** - Mato no entorno do reservatório.

Realizar a roçagem do mato no local.

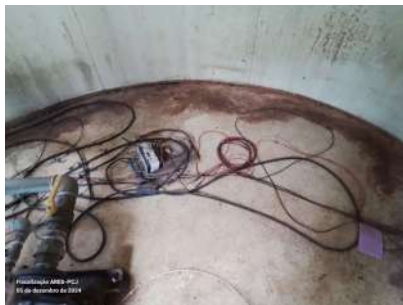
**Foto 1** - Fiação espalhada na estação elevatória.

Realizar a instalação correta da fiação com conduítes na estação elevatória.

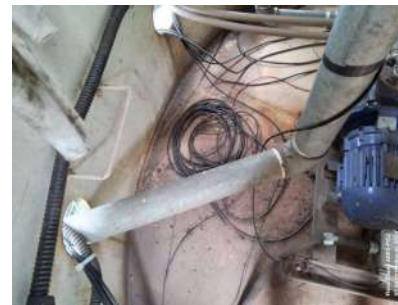
**Foto 2** - Fiação espalhada na estação elevatória.

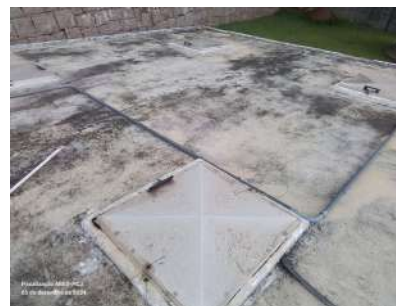
**Foto 2** - Faz-se necessária a impermeabilização da laje.

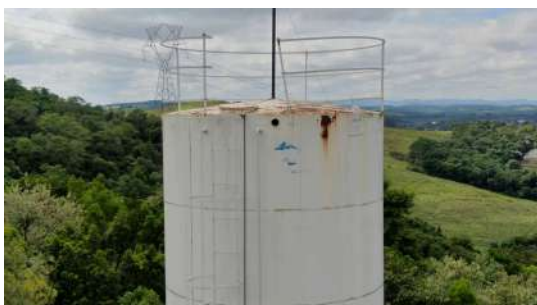
**Foto 3** - Guarda-corpo solto no topo.

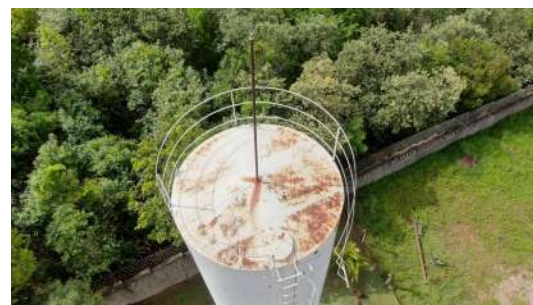
**Foto 4** - Guarda-corpo solto no topo.

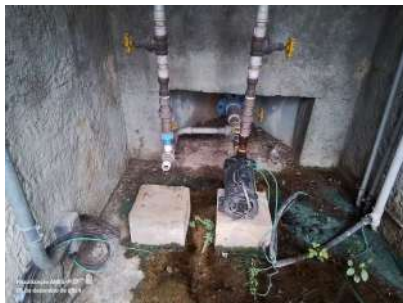
**Foto 1** - A estação elevatória não possui conjunto motobomba reserva.

Providenciar e instalar conjunto motobomba reserva.

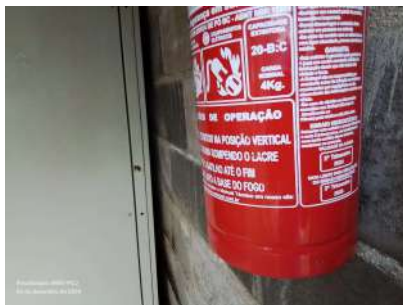
**Foto 1** - Extintor de incêndio com validade expirada.

Realizar a manutenção do extintor.

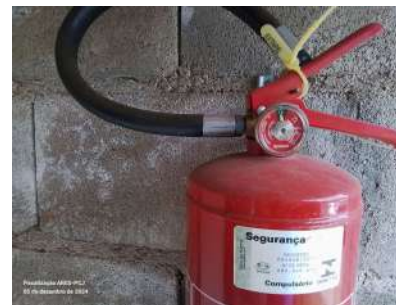
**Foto 2** - Manômetro indicando que o extintor está pressurizado.

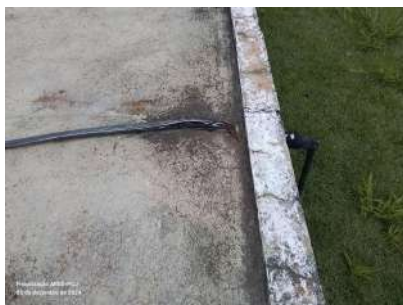
**Foto 1** - Substituir eletroduto danificado.

Substituir e proteção dos eletrodutos nos trechos em que se apresentam danificados e correta adequação da ligação elétrica ao padrão.

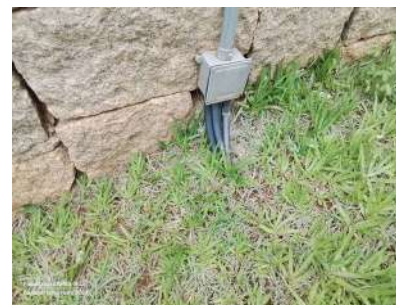
**Foto 2** - Substituir e proteger eletroduto danificado.

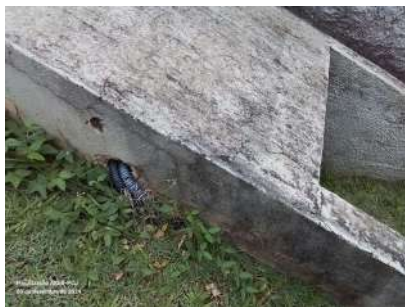
**Foto 3** - Substituir e proteger eletroduto danificado.

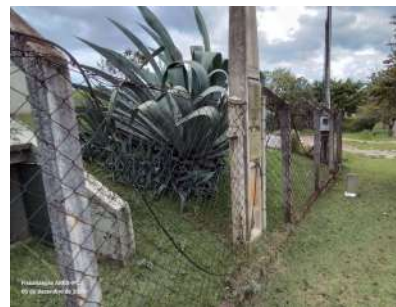
**Foto 4** - Ligação elétrica fora do padrão. Cabo apoiado sobre o alambrado.

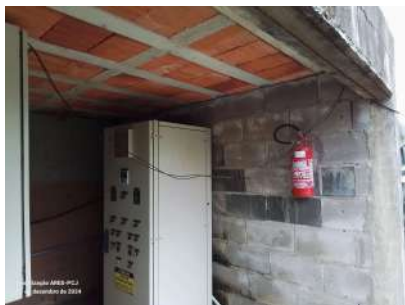
**Foto 5** - Adequar a ligação elétrica.

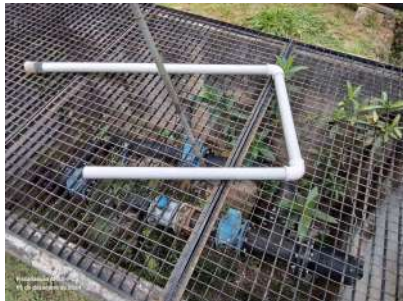
**Foto 1** - Mato no interior da caixa de registros.

Realizar a limpeza do mato no interior da caixa de registros.

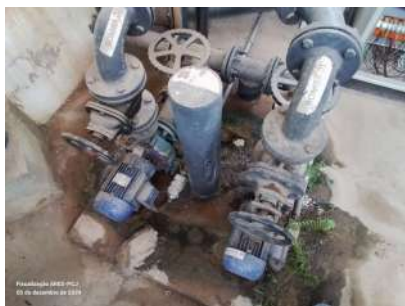
EEAT com dois conjuntos motobomba funcionando simultaneamente. Instalar um terceiro conjunto moto bomba reserva.

**Foto 1** - Duas motobombas operando juntas. Falta o conjunto motobomba reserva.
