**Relatório de Fiscalização 022/2025**

**RELATÓRIO DE FISCALIZAÇÃO TÉCNICA DOS SISTEMAS DE ÁGUA E ESGOTO DO MUNICÍPIO DE  
Ipeúna**

PRESTADOR: Prefeitura Municipal de Ipeúna

Em 15/01/2025 foram realizadas inspeções de campo nos subsistemas de **água e esgoto** para verificação de Não Conformidades, conforme Resolução ARES-PCJ nº 48 de 28/02/2014.

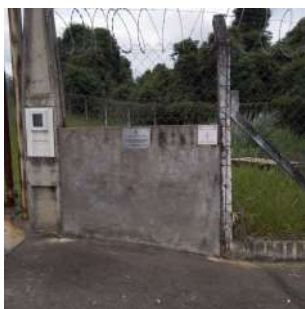
**Foto 1** - Entrada da Elevatória de Esgoto Alto de Ipeúna em Ipeúna

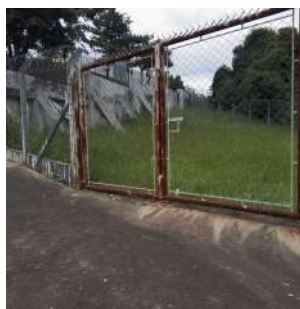
**Foto 2** - Cercamento da Elevatória de Esgoto Alto de Ipeúna em Ipeúna

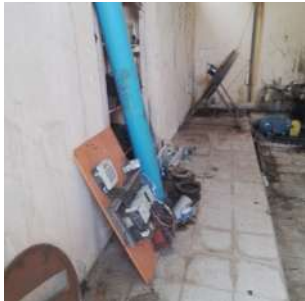
| [EEA-4.10] - Ausência de manutenção, limpeza, conservação e segurança | Não Conforme |

**Foto 1** - Ausência de limpeza e organização do Estação elevatória de água do Reservatório Semi-enterrado em Ipeúna

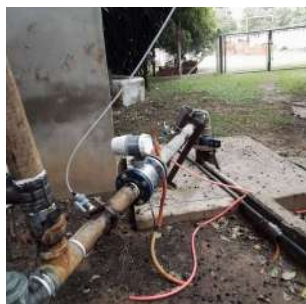
**Foto 3** - Medidor de vazão da Captação subterrânea Poço 1 em Ipeúna

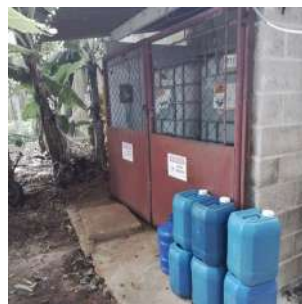
**Foto 4** - Estocagem de produtos químicos da Captação subterrânea Poço 1 em Ipeúna

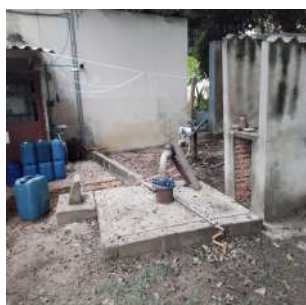
**Foto 7** - Laje de proteção da Captação subterrânea Poço 1 em Ipeúna**[CSB-2.1] - A área não está devidamente cercada****Conforme****[CSB-2.2] - Ausência de conjunto moto bomba reserva em estoque****Conforme**

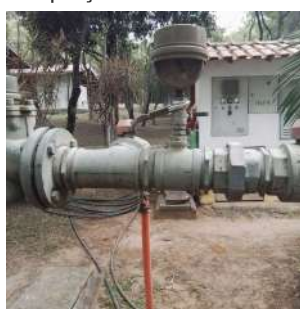
**Foto 3** - Manômetro da Captação subterrânea 4 em Ipeúna

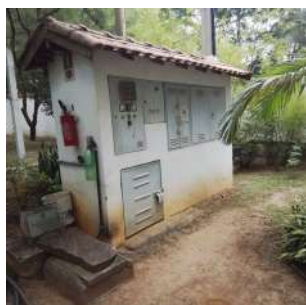
**Foto 4** - Painel elétrico da Captação subterrânea 4 em Ipeúna

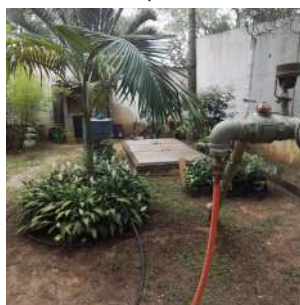
**Foto 5** - Tomada de água da Captação subterrânea 4 em Ipeúna**[CSB-2.1] - A área não está devidamente cercada****Conforme****[CSB-2.2] - Ausência de conjunto moto bomba reserva em estoque****Conforme****[CSB-2.3] - Ausência de extintor de incêndio****Não Conforme****[CSB-2.4] - Ausência de identificação da área****Não Conforme****[CSB-2.5] - Ausência de laje de proteção****Conforme****[CSB-2.6] - Ausência de Macromedidor****Conforme****[CSB-2.8] - Ausência de tomada de água para coleta de água bruta****Conforme****[CSB-2.9] - Ausência de tubo de medição de nível****Não Conforme****[CSB-2.10] - Captação de água com outorga vencida****Conforme**

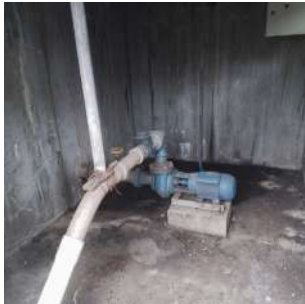
Foto 3 - Bomba da Estação elevatória de esgoto Centro em Ipeúna

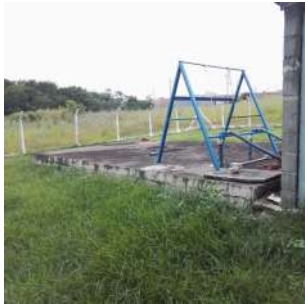
Foto 3 - Acesso para manutenção da Elevatória de Esgoto RESIDENCIAL ZILDA SCAGLIA DORTA em Ipeúna

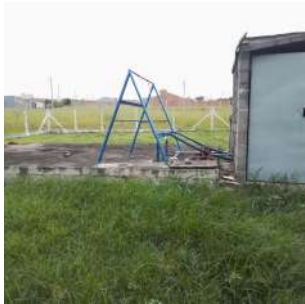
Foto 4 - Acesso para manutenção da Elevatória de Esgoto RESIDENCIAL ZILDA SCAGLIA DORTA em Ipeúna

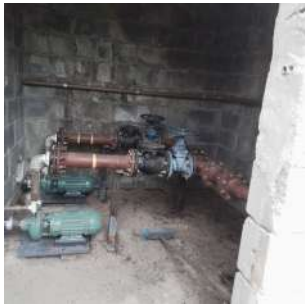
Foto 5 - Bombas da Elevatória de Esgoto RESIDENCIAL ZILDA SCAGLIA DORTA em Ipeúna

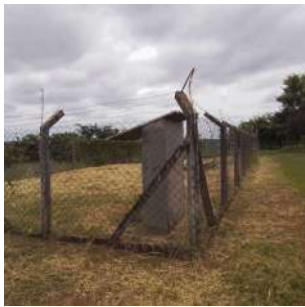
**Foto 1** - Cercamento da Elevatória de esgoto Jardim dos Ipês em Ipeúna

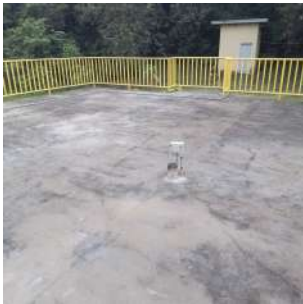
Foto 2 - Tubulação de ventilação do Reservatório semi-enterrado da ETA em Ipeúna

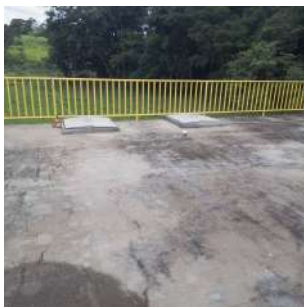
**Foto 3** - Tampas de inspeção do Reservatório semi-enterrado da ETA em Ipeúna

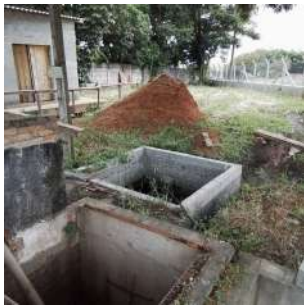
**Foto 1** - Ausência de segurança e limpeza  
Estação elevatória de esgoto de Nova Ipeúna em  
Ipeúna

| [EEE-7.12] Observações | Fazer a retirada dos materiais e tampar os buracos existentes |

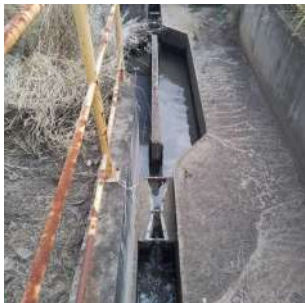
Foto 1 - Calha Parshall na entrada da ETE em Ipeúna

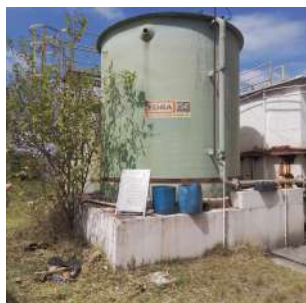
**Foto 1** - Tanque de produtos químicos da ETA em Ipeúna

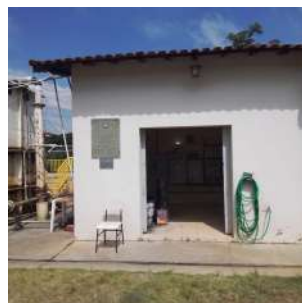
**Foto 2** - Entrada do laboratório da ETA em Ipeúna

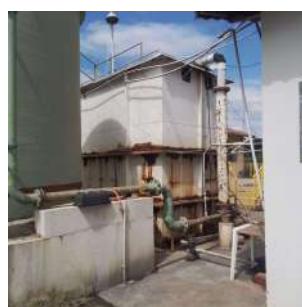
**Foto 3** - Dosagem de produtos químicos da ETA em Ipeúna

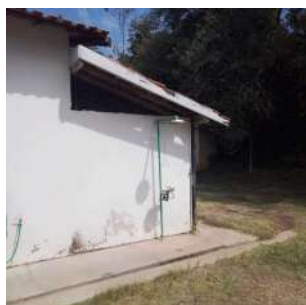
**Foto 4** - Chuveiro de emergência da ETA em Ipeúna

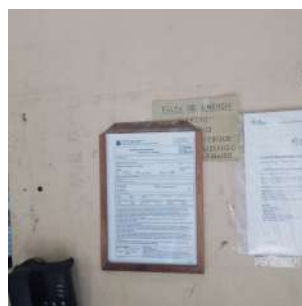
**Foto 6** - Licença de operação vencida da ETA em Ipeúna

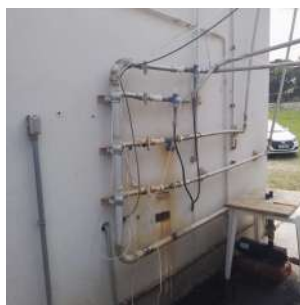
**Foto 8** - Dosagem de produtos químicos da ETA em Ipeúna

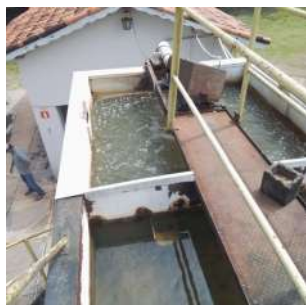
**Foto 9** - Tanques da ETA em Ipeúna

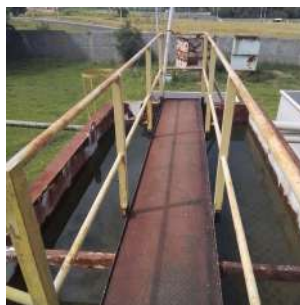
**Foto 10** - Tanques da ETA em Ipeúna

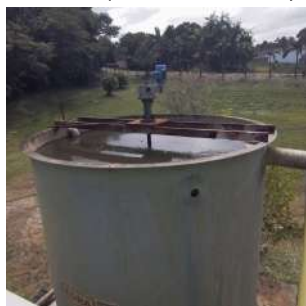
**Foto 11** - Tanques da ETA em Ipeúna

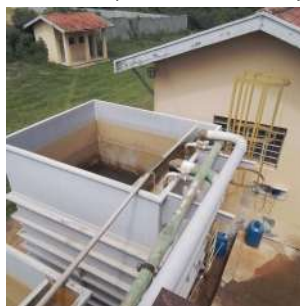
**Foto 12** - Tanques da ETA em Ipeúna

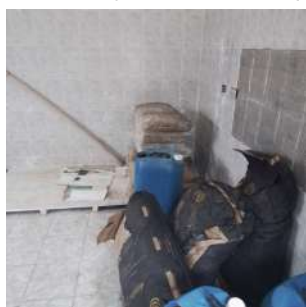
**Foto 13** - Estocagem de produtos químicos da ETA em Ipeúna

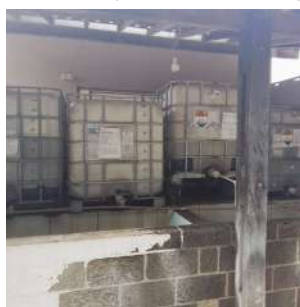
**Foto 14** - Estocagem de produtos químicos da ETA em Ipeúna

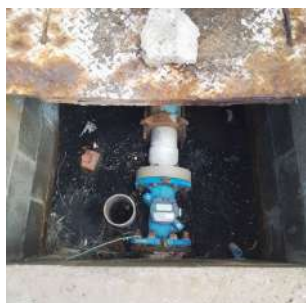
**Foto 1** - Macro medidor de vazão da ETA em Ipeúna

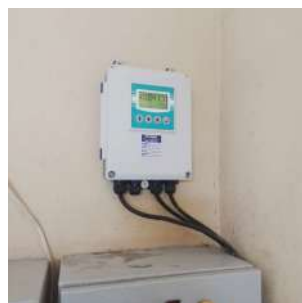
**Foto 2** - Macro medidor de vazão da ETA em Ipeúna

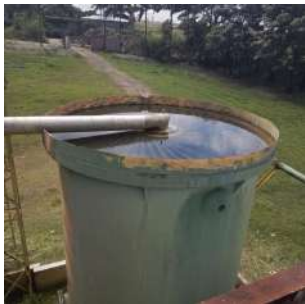
| [ETA-5.22] Observações | Tanques estão amplamente enferrujados. |

Foto 1 - Tanques enferrujados da ETA em Ipeúna

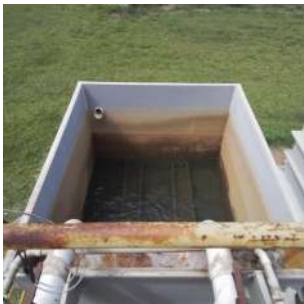
Foto 2 - Tanques enferrujados da ETA em Ipeúna

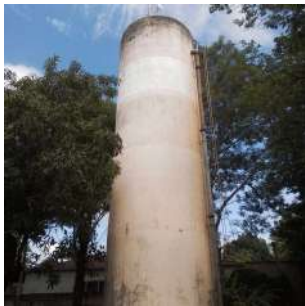
Foto 1 - Vista do Reservatório elevado 4 em Ipeúna

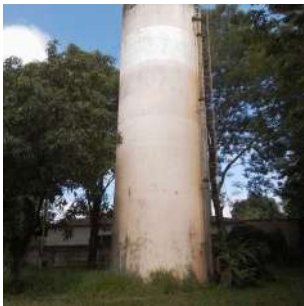
Foto 2 - Vista do Reservatório elevado 4 em Ipeúna

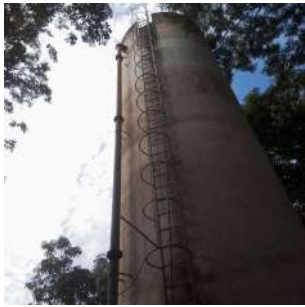
Foto 3 - Guarda-corpo do Reservatório elevado 4 em Ipeúna

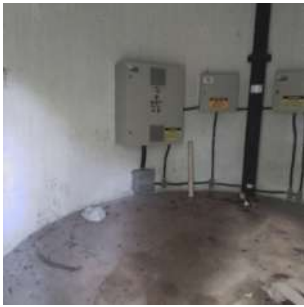
Foto 4 - Pannel elétrico do Reservatório elevado 4 em Ipeúna

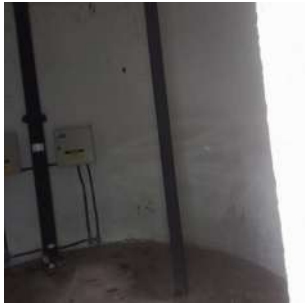
Foto 5 - Tubulações de entrada e saída do Reservatório elevado 4 em Ipeúna

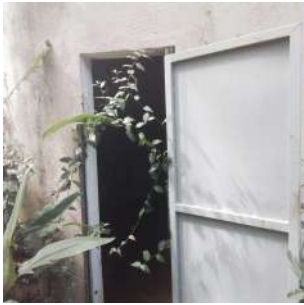
Foto 6 - Vista do interior do Reservatório elevado 4 em Ipeúna

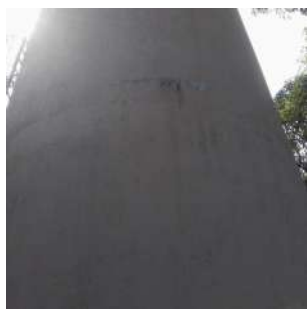
**Foto 7** - Vista do Reservatório elevado 4 em Ipeúna

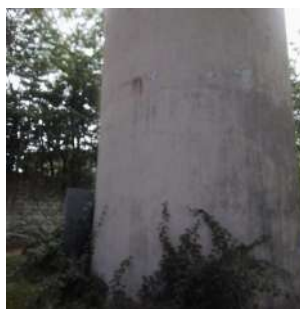
**Foto 8** - Vista do Reservatório elevado 4 em Ipeúna

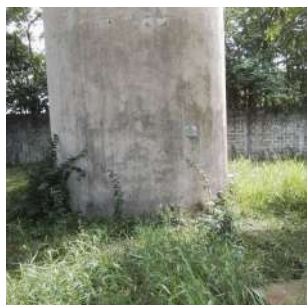
**Foto 9** - Vista do Reservatório elevado 4 em Ipeúna

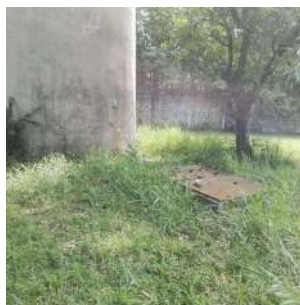
**Foto 10** - Vista do Reservatório elevado 4 em Ipeúna

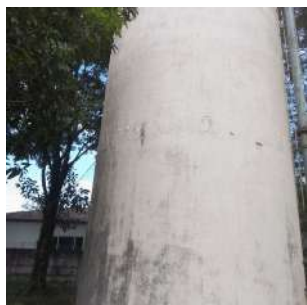
**Foto 11** - Vista do Reservatório elevado 4 em Ipeúna
