**Relatório de Fiscalização 030/2025**

**RELATÓRIO DE FISCALIZAÇÃO TÉCNICA DOS SISTEMAS DE ÁGUA E ESGOTO DO MUNICÍPIO DE PEDREIRA**

PRESTADOR: SERVIÇO AUTÔNOMO DE ÁGUA E ESGOTO DE PEDREIRA - SAAE

Americana, Fevereiro de 2025

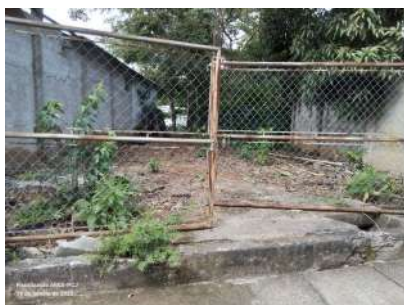
**Foto 1** - Entrada da EEE

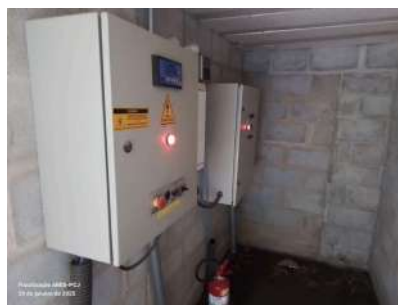
**Foto 2** - Painéis elétricos das bombas

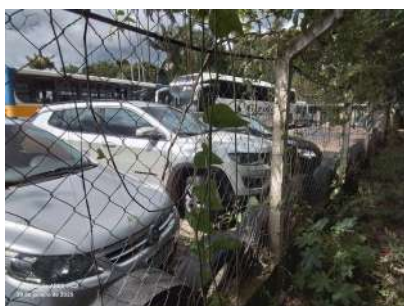
**Foto 1** - Alamedado que cerca a EEE

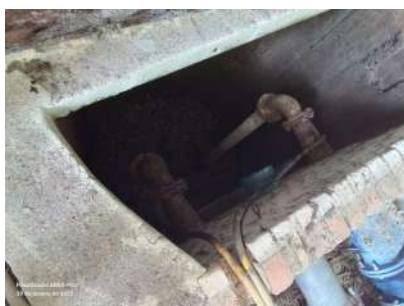
**Foto 1** - Tubulações de recalque

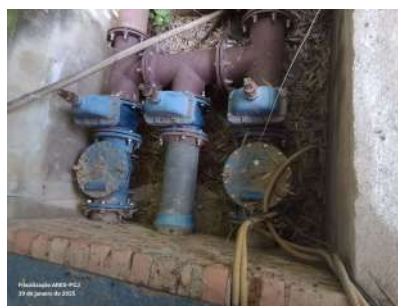
**Foto 2** - Válvulas de manobra

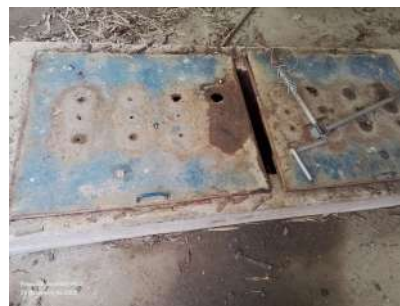
**Foto 2 - Tampa da caixa de entrada de esgoto**

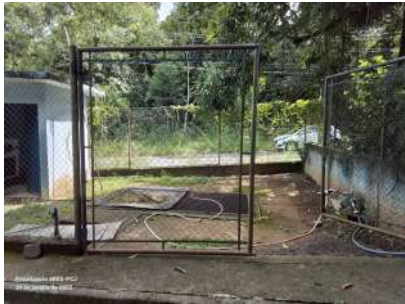
Foto 1 - Entrada da EEE

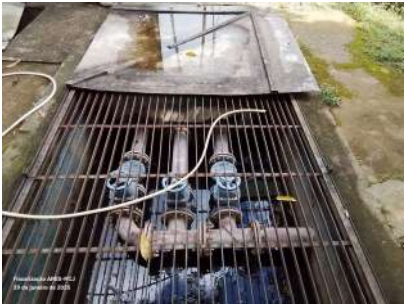
Foto 2 - Válvulas de manobra

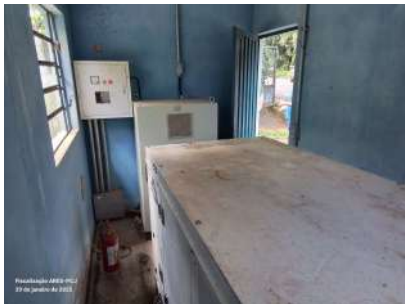
Foto 5 - Acesso para manutenção do gerador

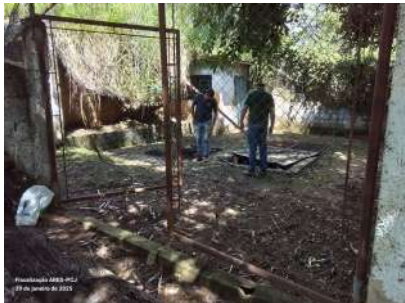
Foto 1 - Entrada da EEE

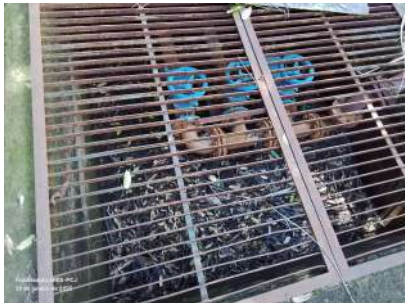
Foto 2 - Válvulas de manobra

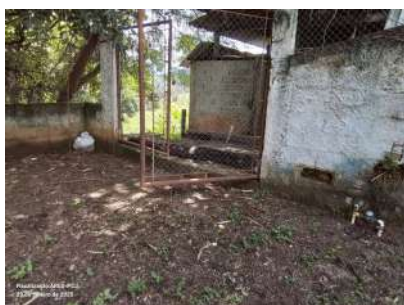
Foto 1 - Acesso para manutenção na Estação Elevatória

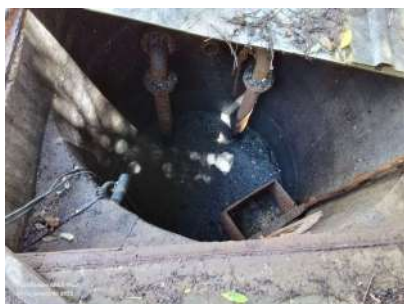
Foto 1 - Tubulações de recalque

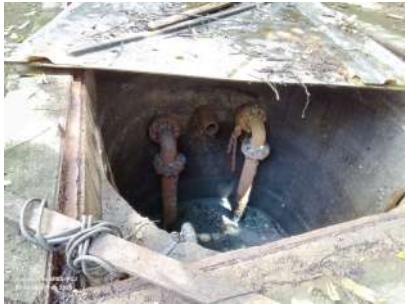
Foto 2 - Tubulações de recalque

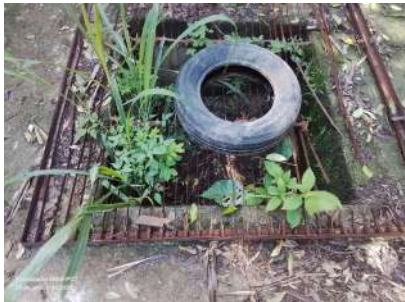
Foto 2 - Grade com avaria

[EEE-7.12] Observações Necessária a manutenção ou substituição da grade, bem como a limpeza do local.

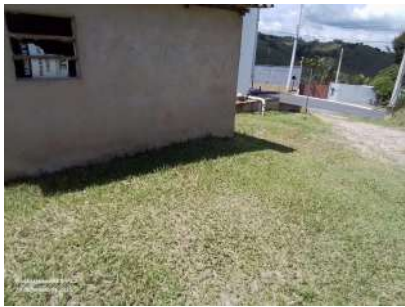
Foto 1 - Área no entorno do reservatório

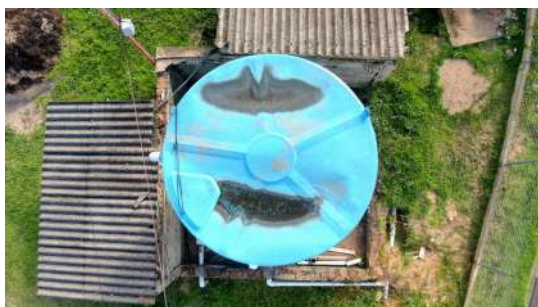
**Foto 1** - Vista aérea do reservatório**[RES-6.11] - Reservatório sem medidor de nível**

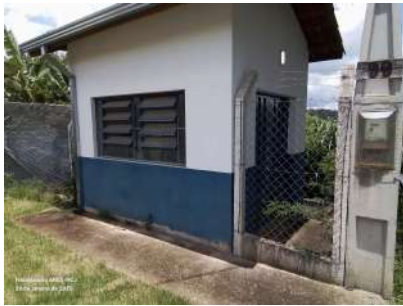
Foto 1 - Vista externa da EEE

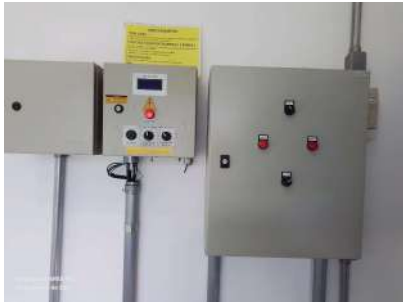
Foto 3 - Painéis elétricos das bombas

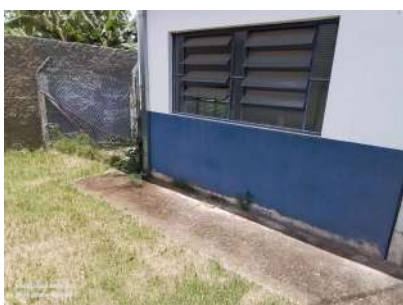
Foto 1 - Alambrado cercando a EEE

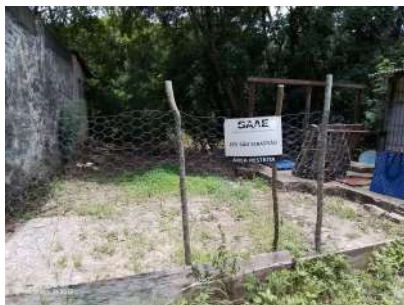
Foto 1 - Entrada da EEE

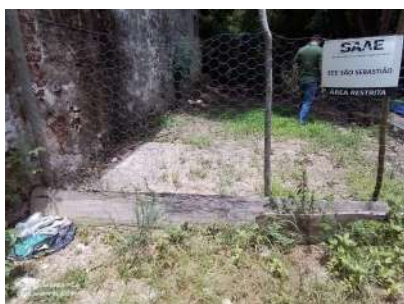
**Foto 1** - Cerca improvisada para impedir o acesso de terceiros**[EEE-7.2] - Ausência de acesso para manutenção na Estação Elevatória****Conforme**

É necessária a instalação de cercamento que garanta a segurança do local e impeça o acesso de terceiros

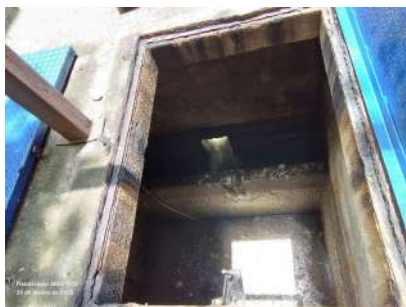
**Foto 1** - Entrada do esgoto

É necessário instalar o conjunto motobomba reserva

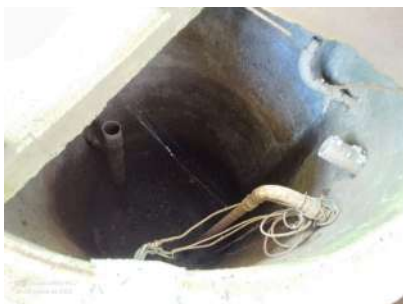
**Foto 1** - Tubulação de recalque

É necessária a instalação de uma motobomba reserva

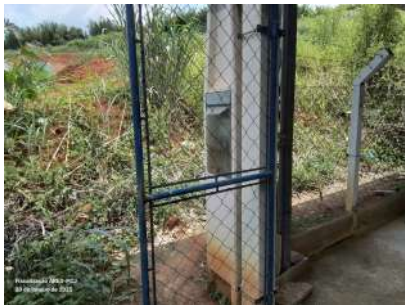
Foto 1 - Entrada da EEE

É necessário fazer a identificação da área

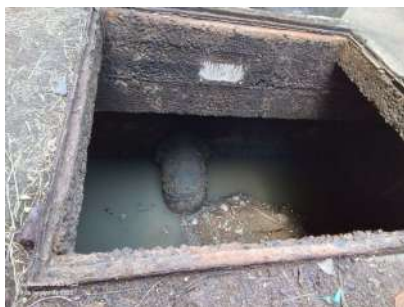
**Foto 1** - Tubulação de recalque

É necessária a  
instalação de uma  
motobomba reserva

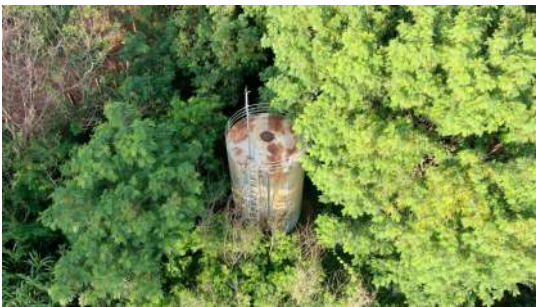
Foto 2 - Vista aérea do reservatório

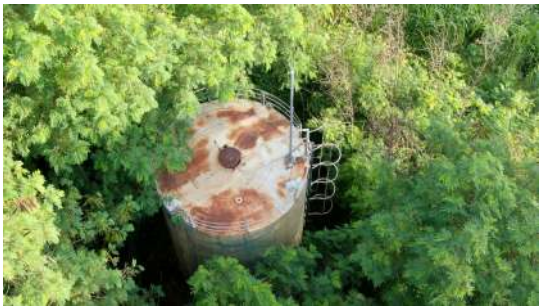
É necessária a instalação de telas na parte superior e lateral da tampa (respiro do reservatório)

Foto 1 - Vista aérea do reservatório

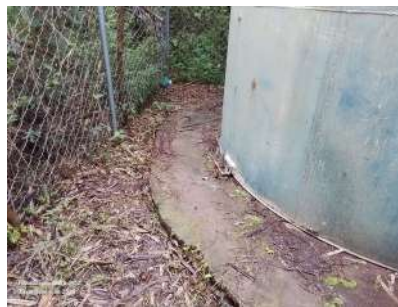
Foto 2 - Área no entorno do reservatório - Foto 1

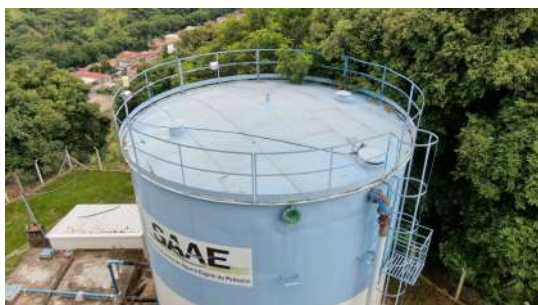
**Foto 1** - Vista aérea do reservatório

É necessária a instalação do SPDA completo

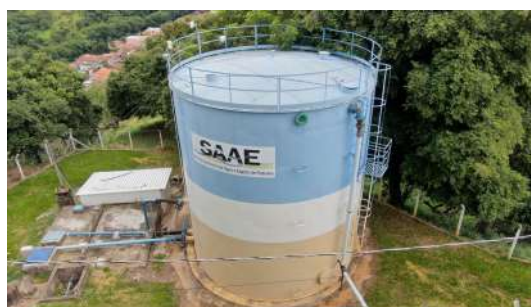
**[RES-6.9] - Inexistência de telas de proteção contra entrada de insetos e pequenos animais nas tubulações de ventilação**

**Foto 2** - Vista aérea do reservatório
