**Relatório de Fiscalização 039/2025**

**RELATÓRIO DE FISCALIZAÇÃO TÉCNICA DOS SISTEMAS DE ÁGUA E ESGOTO DO MUNICÍPIO DE VINHEDO****PRESTADOR: SANEBAVI - SANEAMENTO BÁSICO VINHEDO**

Verificação de Não Conformidades

Americana, fevereiro de 2025

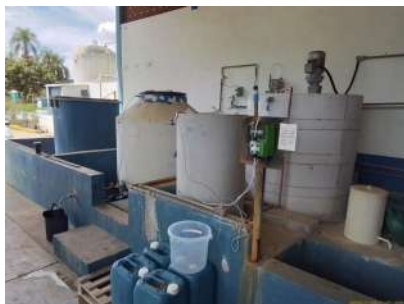
Apesar dos produtos estarem bem acondicionados, é necessário providenciar identificação para os mesmos.

**Foto 1** - Tanques de armazenamento de produtos químicos.

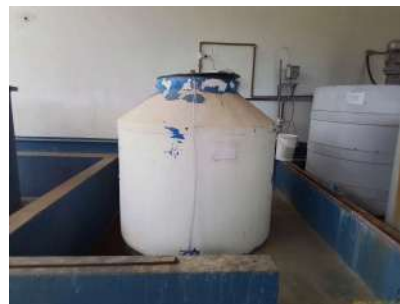
**Foto 2** - Tanque de armazenamento de hipoclorito.

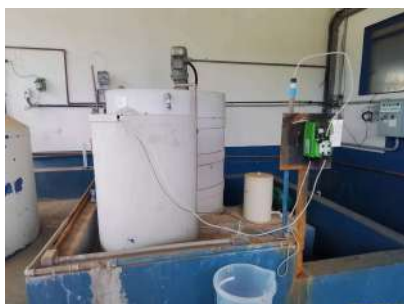
**Foto 4** - Tanque de armazenamento de flúor (à frente) e de ortopolifosfato de sódio (ao fundo).

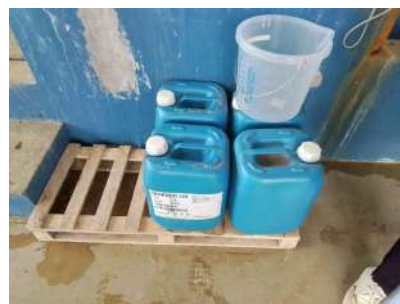
**Foto 5** - Galões de armazenamento de polifosfato.

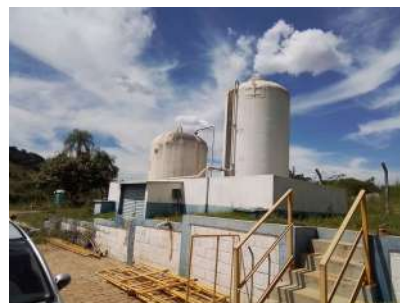
**Foto 6** - Tanque de armazenamento de PAC.

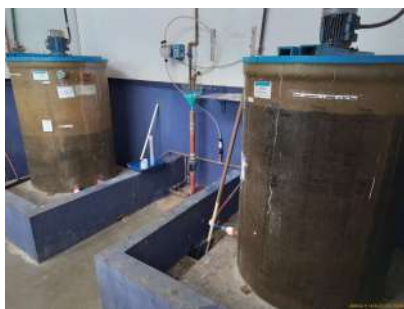
**Foto 7** - Tanques de armazenamento de PAC.

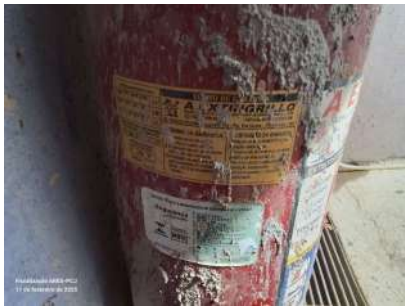
[EEA-4.9] - Extintor de incêndio com validade expirada

Não Conforme

**Foto 1** - Extintor vencido. Última revisão de 2º nível realizada em jan/2024 e a próxima revisão deveria ter sido realizada em jan/25.

É necessário realizar a  
manutenção do extintor  
e recomenda-se  
proteger os  
equipamentos da EEAT  
durante o período de  
obras.

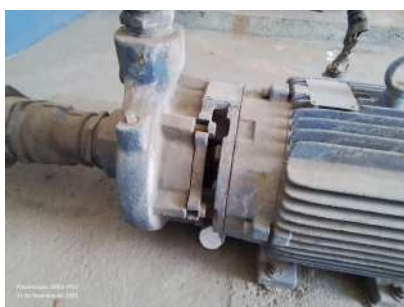
Não foi possível visualizar vazamento, pois as bombas não estavam em operação no momento da fiscalização.

**Foto 1** - Bomba com selo mecânico.**[EEA-4.8] - Existência de vazamentos aparentes****Conforme****[EEA-4.9] - Extintor de incêndio com validade expirada****N/A**

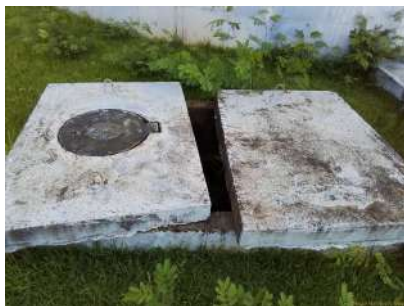
**Foto 1** - Laje de concreto mal posicionada.

Manter o mato  
aparado, as tampas  
fechadas e cobrir a  
vala.

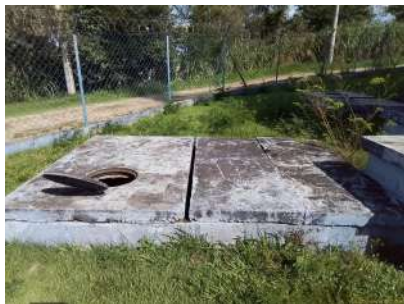
**Foto 3** - Tampa aberta do tanque de tubulação.

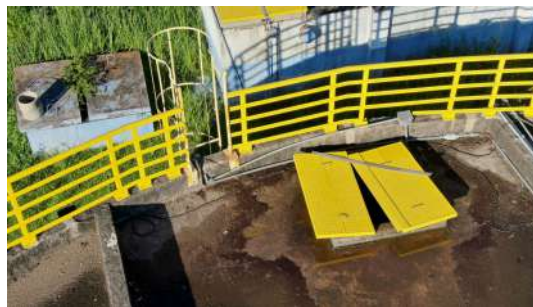
**Foto 2** - Tamba aberta no topo do reservatório.

Manter as tampas fechadas para evitar entrada de sujeira, insetos e pequenos animais.

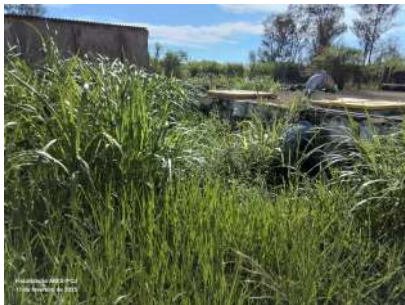
Foto 1 - Mato alto ao redor do reservatório.

Necessário realizar a roçagem do local.

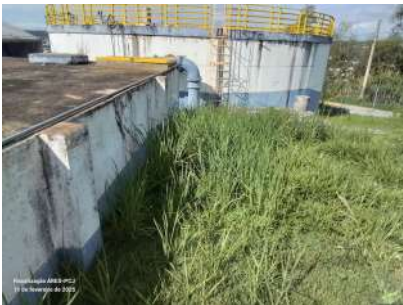
Foto 2 - Mato alto ao redor do reservatório.

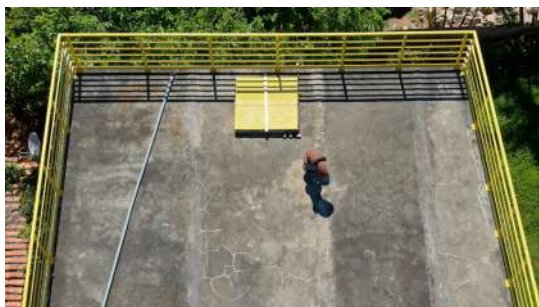
**Foto 1** - Tubulação de ventilação no topo do reservatório.**[RES-6.14] - Ausência de manutenção, limpeza, conservação e segurança****Não Conforme****[RES-6.14] Observações**

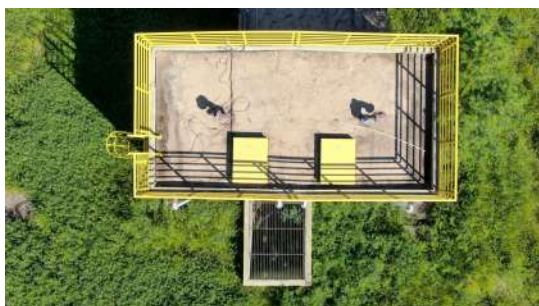
**Foto 1** - Tampas de inspeção no topo do reservatório.

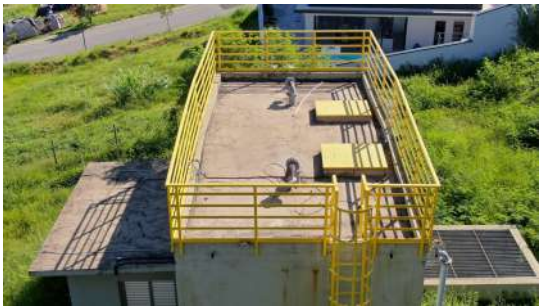
Foto 1 - Tubulação de ventilação no topo do reservatório.

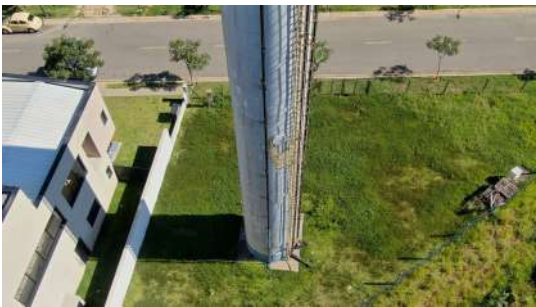
Foto 2 - Guarda-corpo na escada do reservatório.

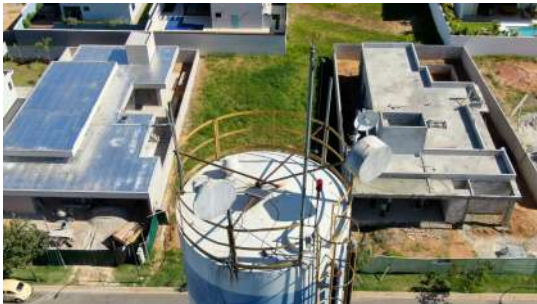
Há para-raio instalado, porém não foi possível visualizar o aterramento.

**Foto 1** - Para-raio no topo do reservatório.

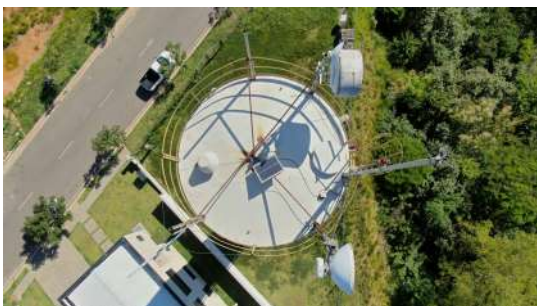
**Foto 1** - Tampa de inspeção no topo do reservatório.

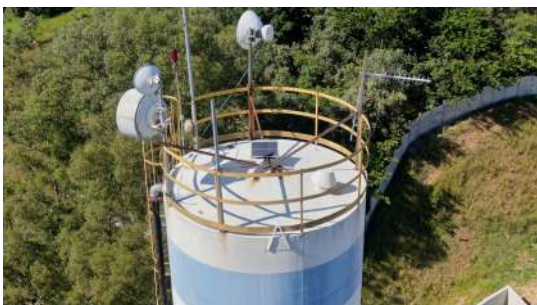
**Foto 1** - Tubulação de ventilação, à direita.

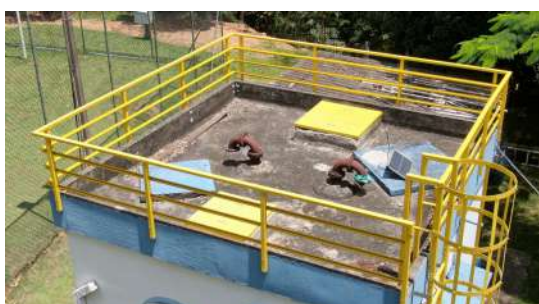
**Foto 1** - Tubulação de ventilação no topo do reservatório.

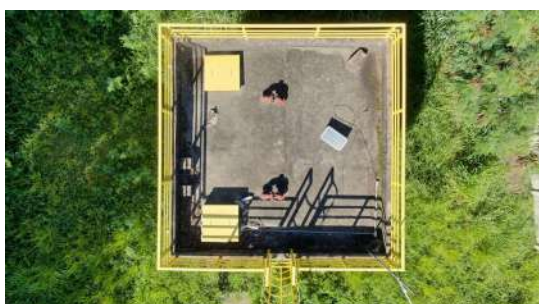
**Foto 1** - Tampas de inspeção no topo do reservatório.

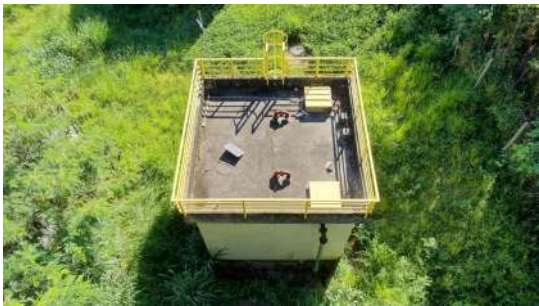
Foto 1 - Tubulação de ventilação no topo do reservatório.

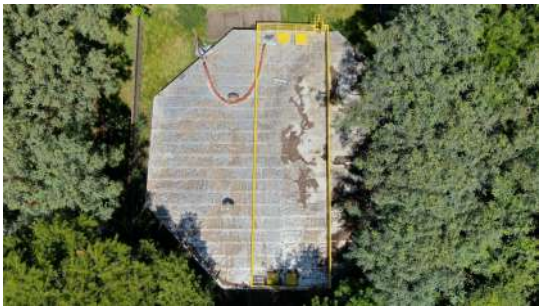
Foto 1 - Tampas de inspeção no topo do reservatório.

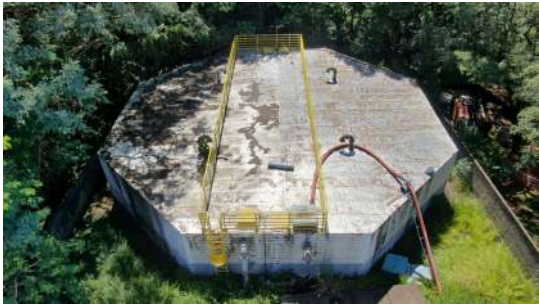
Foto 1 - Tubulação de ventilação no topo do reservatório.

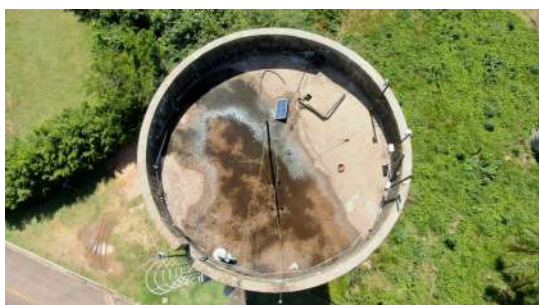
**Não Conforme**

A tampa possui recorte que permite a entrada de insetos e pequenos animais no interior do reservatório.

**Foto 1** - Tampa de inspeção no topo do reservatório.

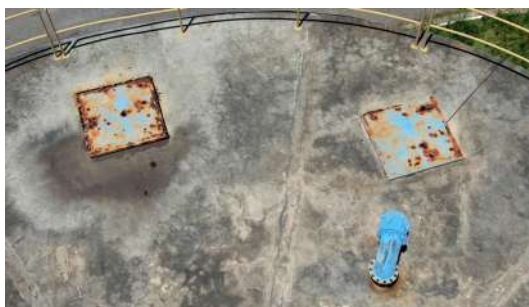
**Foto 2** - Detalhe das tampas de inspeção.

É necessário realizar a troca das tampas, pois as mesmas apresentam corrosão.

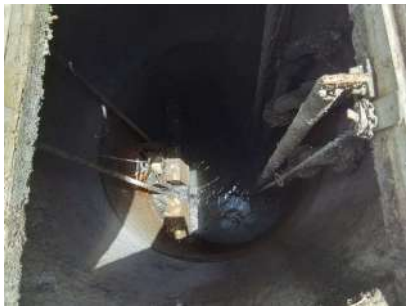
Foto 1 - Cesto do gradeamento grosseiro com acúmulo de material.

| [EEE-7.11] Observações | Providenciar a limpeza imediata do cesto do gradeamento. |

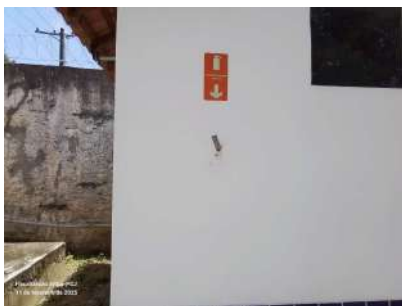
**[EEE-7.4] - Ausência de extintor de incêndio**

**Foto 1** - Ausência de extintor de incêndio.

Providenciar extintor de incêndio o local.

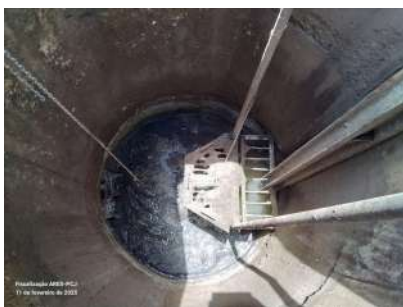
**Foto 1** - Gradeamento grosseiro com material obstruindo o cesto.

Providenciar limpeza do gradeamento grosseiro.

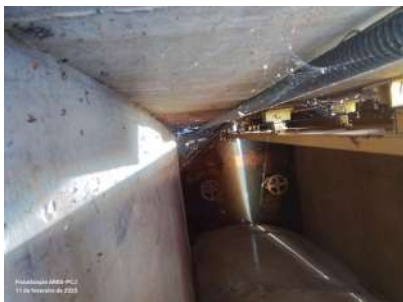
[EEE-7.12] - Ausência de manutenção, limpeza, conservação e segurança

**Foto 1** - Caixa de válvulas com acúmulo de água.

Necessário drenar a caixa de válvulas.
