RELATÓRIO DE FISCALIZAÇÃO TÉCNICA DOS SISTEMAS DE ÁGUA E ESGOTO DO MUNICÍPIO DE  
ARAÇOIABA DA SERRA

PRESTADOR: **Águas de Araçoiaba da Serra**

**Verificação de Não Conformidades**

Americana, **março de 2025**

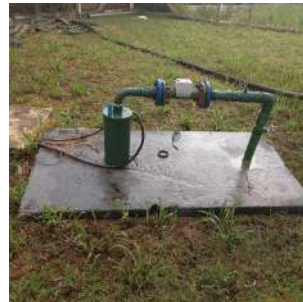
**Foto 4** - Vista geral da estrutura do poço.

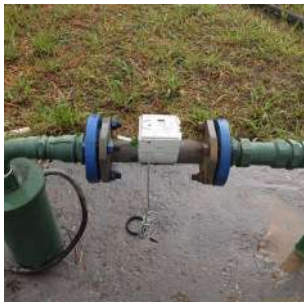
**Foto 5** - Macromedidor de vazão.

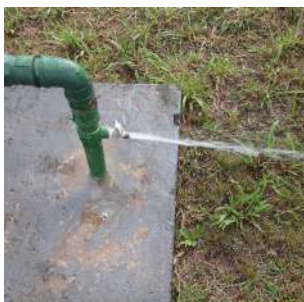
**Foto 7** - Torneira para coleta de água bruta.

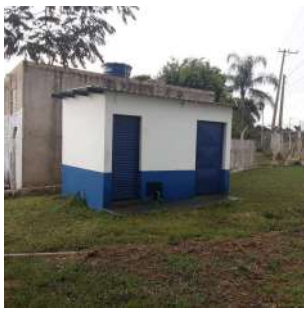
**Foto 9** - Vista geral da edificação que abriga os equipamentos de aplicação de cloro e flúor na água bruta.

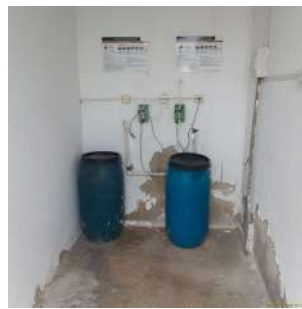
Neste poço é realizada apenas a aplicação de cloro na água bruta. Segundo o prestador, a aplicação de flúor não é realizada devido à presença de flúor natural na água do poço, os laudos de análises de automonitoramento apresentados apontam uma concentração média de 0,9 mg/L de fluoreto na água na saída do sistema.

**Foto 10** - Tanques de armazenamento e bombas dosadoras de cloro e flúor. É possível observar que a bomba dosadora de flúor se encontra desligada.

Recomenda-se ao prestador de serviços verificar a viabilidade de adequar a concentração de fluoreto ao que preconiza a legislação estadual de São Paulo.

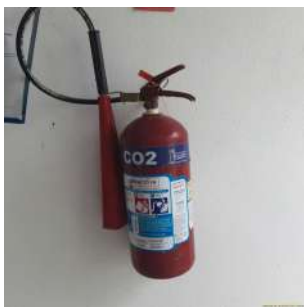
**Foto 11** - Extintor de incêndio instalado no interior da edificação.

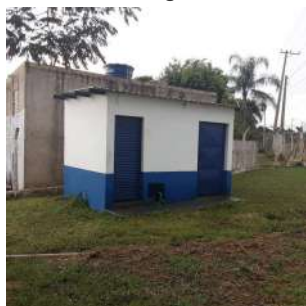
**Foto 5** - Vista geral da edificação que abriga a elevatória.

[EEA-4.4] - Ausência de extintor de incêndio

**Não Conforme**

Instalar extintor de incêndio, conforme Art. 10.9 da NR 10 e Art. 23.1 da NR 23.

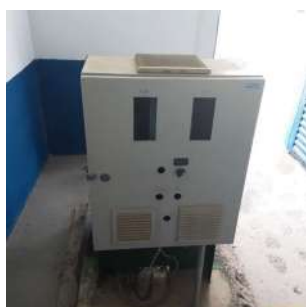
**Foto 7** - Painel elétrico da elevatória.

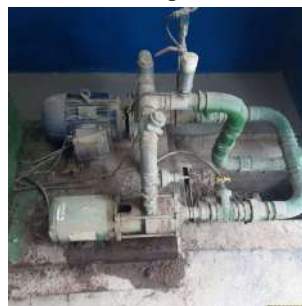
**Foto 6** - Vista geral da estação elevatória. Segundo o prestador, o equipamento verde é o conjunto motobomba reserva desta elevatória.

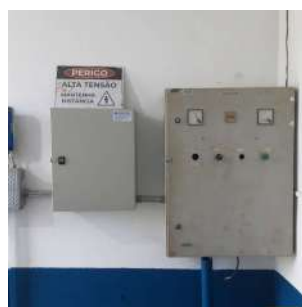
**Foto 8** - Painéis elétricos da elevatória.

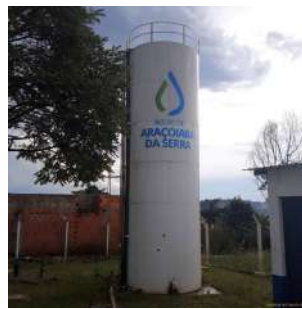
**Foto 4** - Vista geral do reservatório. No portão há duas placas de identificação, uma do booster e outra do poço, não há uma placa específica para o reservatório. No entanto, pode ser observada a identificação do prestador de serviços no próprio corpo do reservatório.

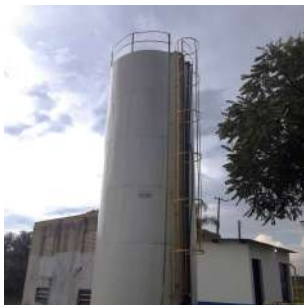
**Foto 5** - Escada de acesso e guarda-corpos no topo do reservatório.

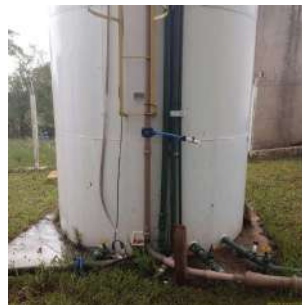
**Foto 6** - Tubulações de entrada e saída da água do reservatório.

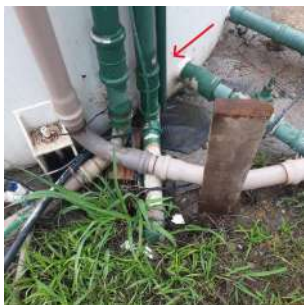
**Foto 7** - Detalhe da tubulação. A seta indica o tubo extravasor.

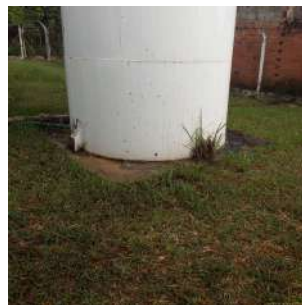
**Foto 8** - Detalhe da base do reservatório.

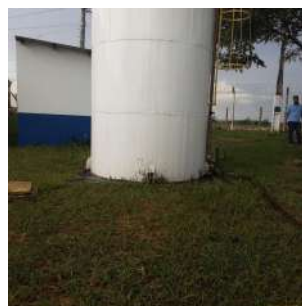
**Foto 9** - Detalhe da base do reservatório.

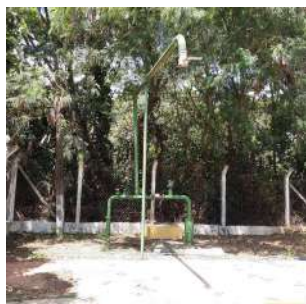
**Foto 3** - Vista geral da estrutura do poço. Há um ponto de carregamento de caminhão pipa junto ao poço.

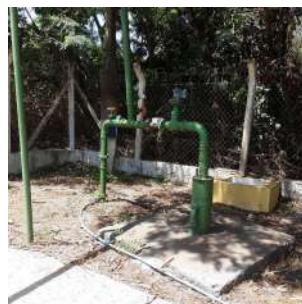
**Foto 4** - Vista geral da estrutura do poço.

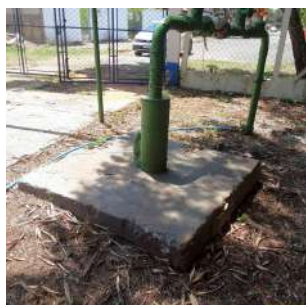
**Foto 5** - Detalhe da laje de proteção.

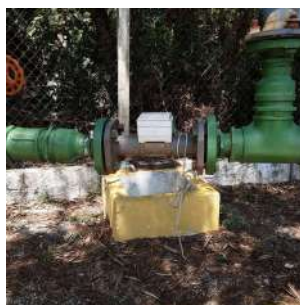
**Foto 6** - Macromedidor de vazão.

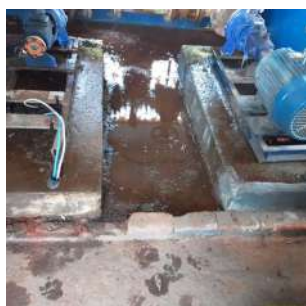
**[EEA-4.7] - Drenagem inadequada de água de lubrificação de gaxetas**

No interior da edificação há uma barreira e desnível que contém a água de lubrificação das gaxetas, no entanto, essa água é escoada por um cano para um terreno baldio localizado nos fundos da área da elevatória. Necessário adequar a estrutura para drenagem da água de lubrificação das gaxetas, conforme Art. 5.5.2.1 da NBR 12214/1992.

**Foto 1** - Barreira e desnível para contenção da água de lubrificação das gaxetas.

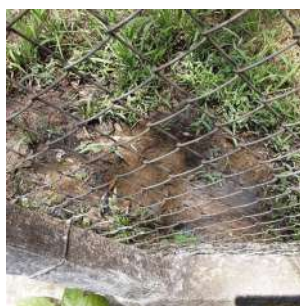
**Foto 2** - Detalhe do ponto de descarte da água para fora da área da elevatória.

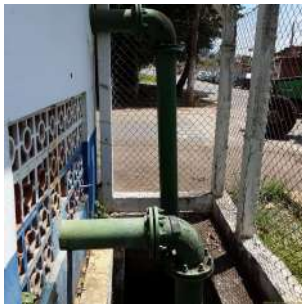
**[EEA-4.10] - Ausência de manutenção, limpeza, conservação e segurança**

**Foto 1** - Tubulações de chegada e saída da água.

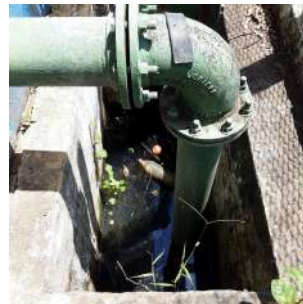
Junto a uma das paredes externas da edificação há uma caixa por onde passam as tubulações de entrada e saída da

água na elevatória.

Nesta caixa foi observado o acúmulo de água e resíduos, é necessário providenciar a drenagem da água e limpeza da caixa, bem como adotar uma solução para evitar que a água volte a se acumular no local.

**Foto 2** - Detalhe do acúmulo de água e resíduos no interior da caixa.

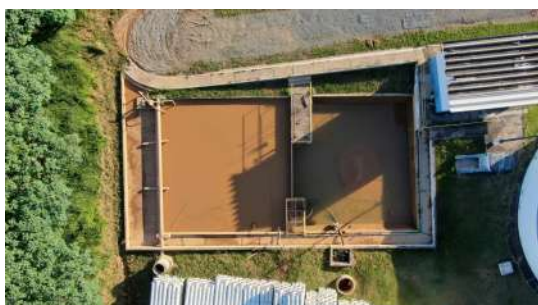
[ETA-5.2] - Ausência de tratamento e/ou destinação correta do lodo

Esta não conformidade foi apontada no Relatório de Fiscalização nº 241/2021 - Auto de Notificação nº 18/2022. Atualmente o sistema de tratamento de lodo da ETA está em fase final de reformulação dos processos e reforma das estruturas existentes.

**Foto 1** - Vista aérea dos tanques de decantação de lodo proveniente de descarga dos decantadores e lavagem dos filtros.

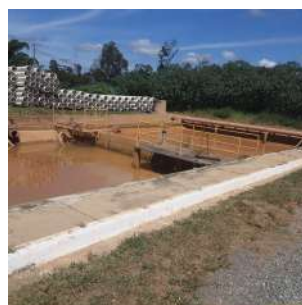
**Foto 2** - Vista geral dos tanques de decantação de lodo. Segundo o prestador, após a conclusão das

obras estes tanques passarão a funcionar como tanques de mistura, visando aumentar a eficiência do tratamento de lodo.

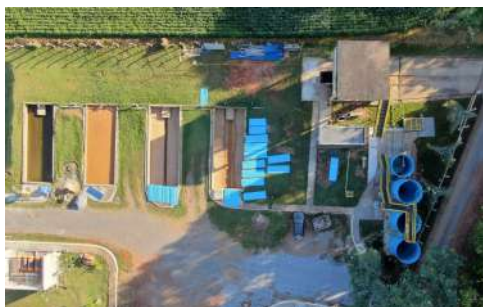
**Foto 4** - Vista aérea dos leitos de secagem do sistema atual, à esquerda, e da edificação que abriga as centrífugas e estruturas do novo sistema de tratamento de lodo, à direita.

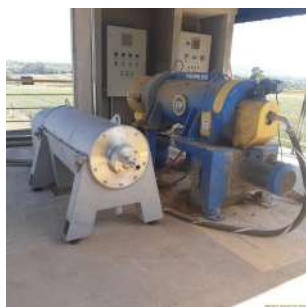
**Foto 6** - Centrífugas de desidratação do lodo. A centrífuga da esquerda foi adquirida recentemente.

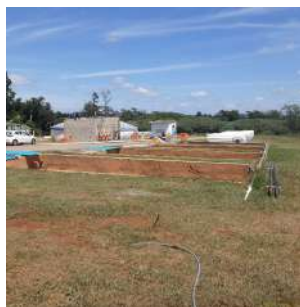
**Foto 5** - Vista geral dos leitos de secagem. Segundo o prestador, esses leitos serão mantidos após o início da operação do novo sistema, e poderão ser utilizados para contingência em casos de sobrecarga ou necessidade de manutenção do sistema.

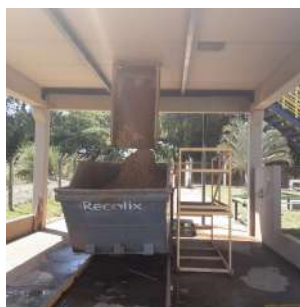
**Foto 7** - Caçamba de armazenamento do lodo desidratado. Na reforma dessa edificação houve o reforço das estruturas de sustentação, especialmente a laje do teto.

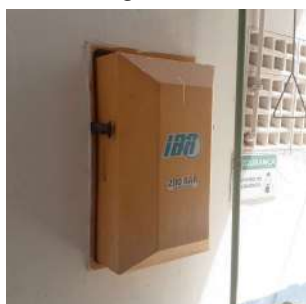
**Foto 3** - Máscara autônoma instalada na parede externa da edificação - caixa fechada.

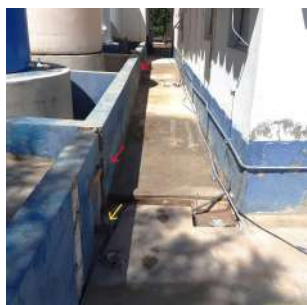
As áreas de estocagem de produtos químicos estão passando reformas visando a melhoria da segurança. Após a conclusão da reforma o prestador deve comprovar a adequação das instalações de estocagem.

**Foto 5** - Lateral dos diques de contenção. As setas vermelhas indicam os orifícios de saída onde ainda não foram instalados registros para controle do escoamento de líquidos acumulados dentro dos diques. A seta amarela indica um registro existente em ponto anterior aos diques.

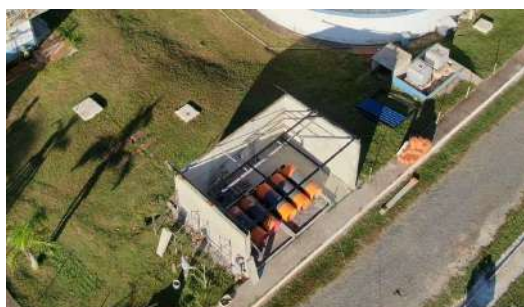
**Foto 8** - Vista aérea da edificação que abriga dos cilindros de gás cloro. Essa edificação estava passando por obras de adequação no momento da fiscalização.

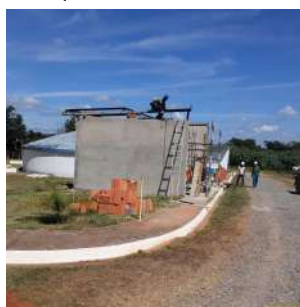
**Foto 9** - Vista geral da edificação. Os trabalhadores estavam implantando um teto retrátil na edificação, segundo o prestador, essa estrutura foi concebida para aumentar a segurança das operações de instalação e retirada dos cilindros.

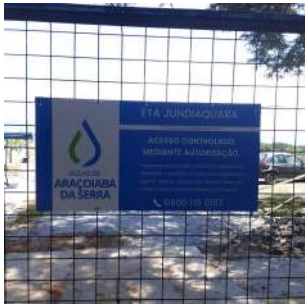
Foto 3 - Não há placa de identificação específica do reservatório, mas há uma placa de identificação

da ETA afixada em local visível na entrada da área.

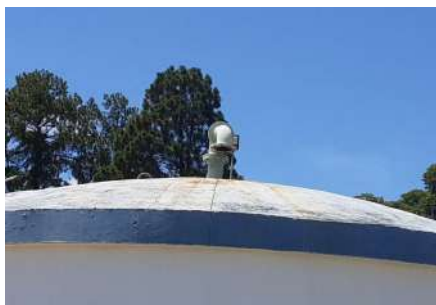
**[RES-6.9] - Inexistência de telas de proteção contra entrada de insetos e pequenos animais nas tubulações de ventilação**

**Não Conforme**

**Foto 1** - Tubo de ventilação do reservatório menor - sem tela de proteção.

Necessário instalar tela de proteção nos tubos de ventilação.

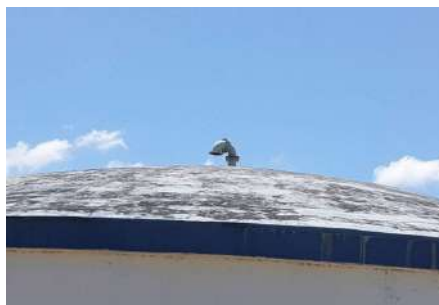
**Foto 2** - Tubo de ventilação do reservatório maior - sem tela de proteção.

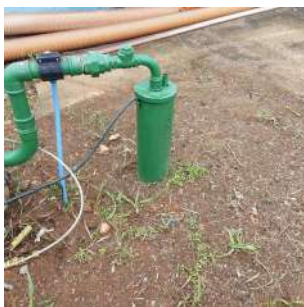
Fotos de [CSB-2.5]

**[CSB-2.5] - Ausência de laje de proteção**

**Não Conforme**

**Foto 1** - Detalhe da tubulação na boca do poço,  
sem laje de proteção no entorno.

Providenciar a implantação de laje de proteção no entorno do poço, conforme Art. 4.2

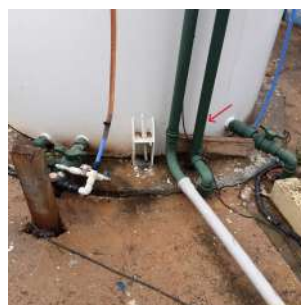
**Foto 6** - Detalhe das tubulações de entrada e saída de água do reservatório. A seta vermelha indica o tubo extravasor.

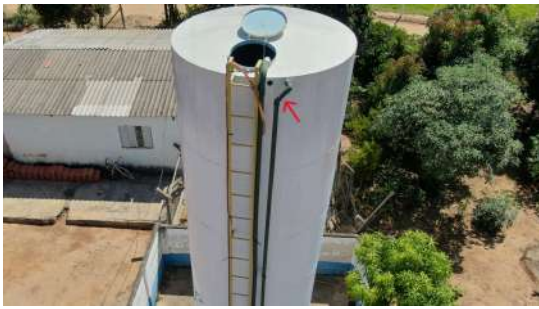
**Foto 7** - Detalhe das tubulações no topo do reservatório. A seta vermelha indica o tubo extravasor, à sua esquerda está o orifício de ventilação do reservatório.

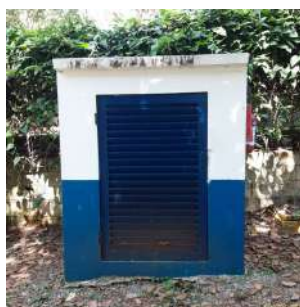
**Foto 12** - Abrigo dos painéis elétricos.

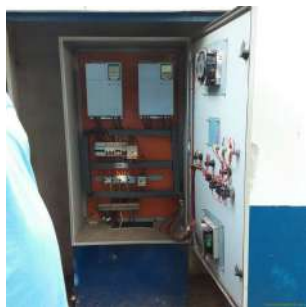
**Foto 13** - Detalhe do painel elétrico dos equipamentos do poço.

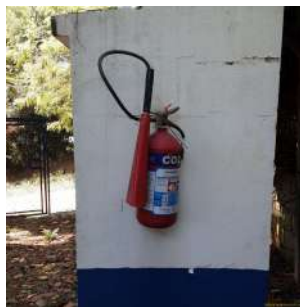
**Foto 14** - Extintor de incêndio instalado na parede externa do abrigo dos painéis elétricos.

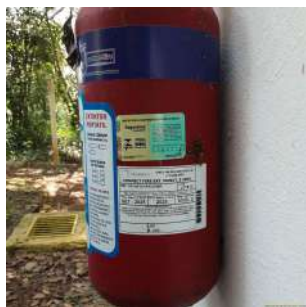
**Foto 15** - Detalhe da etiqueta de controle de manutenções do extintor - dentro da validade.

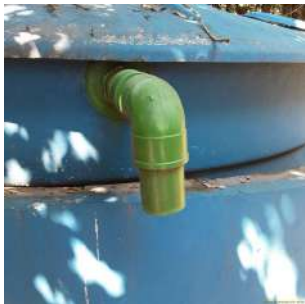
[RES-6.9] - Inexistência de telas de proteção contra entrada de insetos e pequenos animais nas tubulações de ventilação

Foto 1 - Detalhe do tubo sem tela de proteção.

Instalar tela de proteção no tubo extravasor.

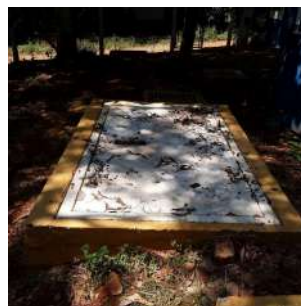
**Foto 4** - Caixa onde está instalada a bomba da elevatória. No momento da fiscalização não foi possível abrir a tampa para verificação interna.

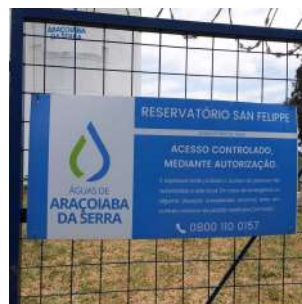
**Foto 4** - Não foi localizada placa específica para a elevatória, mas há uma placa de identificação do reservatório afixada em local visível na entrada da área.

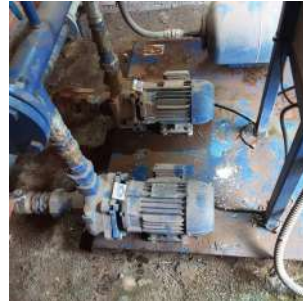
**Foto 7** - Há dois conjuntos moto-bomba instalados, um em funcionamento e o segundo como reserva.

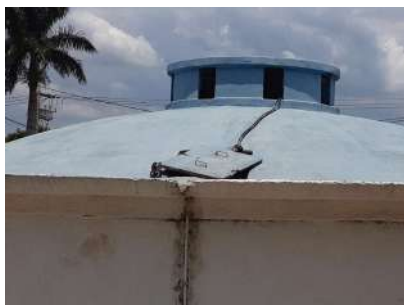
**[RES-6.10] - O reservatório não possui tampas de inspeção em boas condições**

**Não Conforme**

A tampa de inspeção está parcialmente aberta, é preciso ajustar a estrutura para que a tampa permaneça sempre fechada.

**Foto 1** - Detalhe da tampa do reservatório parcialmente aberta.

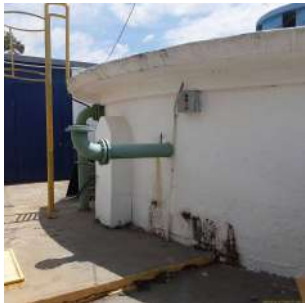
**[RES-6.12] - Reservatório sem tubo extravasor**

**Não Conforme**

O reservatório possui tubo extravasor, no entanto, o cotovelo do tubo está virado para cima e tampado,

perdendo a sua função.  
É preciso ajustar a  
tubulação de forma que  
atenda ao disposto no  
Art. 5.10 da NBR  
12217/1994.

Foto 1 - Tubo extravasor com o cotovelo voltado para cima.

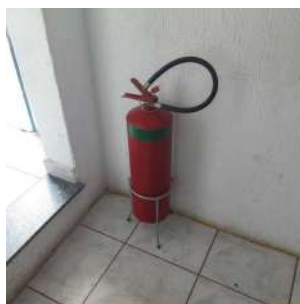
**Foto 6** - Extintor de incêndio instalado na edificação da sede próxima à elevatória.

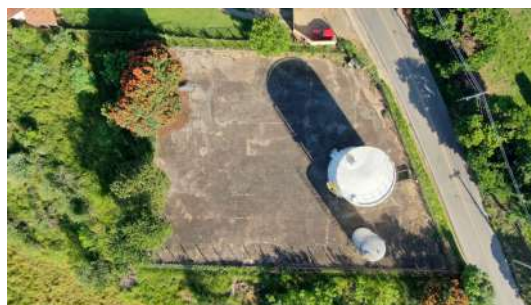
**Foto 4** - Vista aérea do local. É possível visualizar dois reservatórios, o menor é um reservatório antigo que está desativado e foi mantido no local, o reservatório maior é o objeto desta fiscalização.

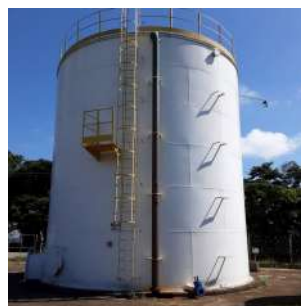
**Foto 6** - Escada de acesso ao topo do reservatório e à direita, o tubo extravasor.

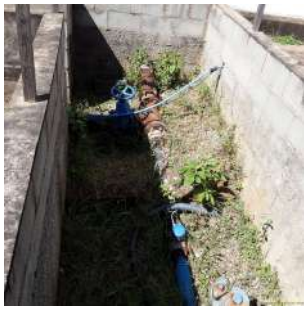
**Foto 9** - Vista geral da base do reservatório, à direita, o registro de saída.

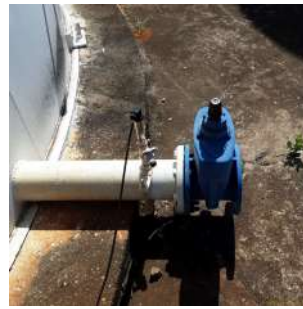
**Foto 10** - Caixa com a tubulação, registro de manobra e macromedidor da vazão de saída da água do reservatório.

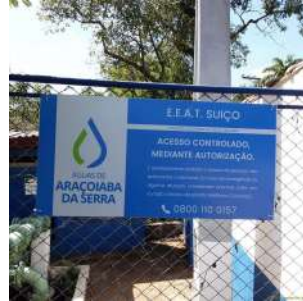
**Foto 2** - Placa de identificação da elevatória, afixada em local visível a partir da Estrada Dr. Celso Charuri.

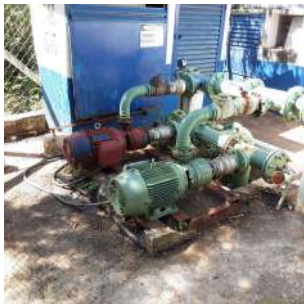
**Foto 3** - Vista geral da elevatória. Há dois conjuntos moto-bomba instalados, um em funcionamento e o segundo como reserva.

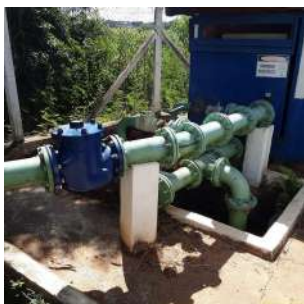
**Foto 6** - Vista geral da tubulação da elevatória.

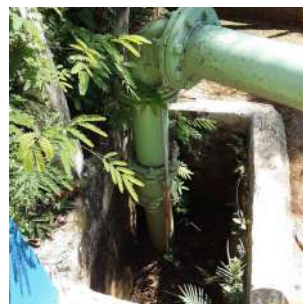
**Foto 7** - Tubulação de saída da água bombeada.

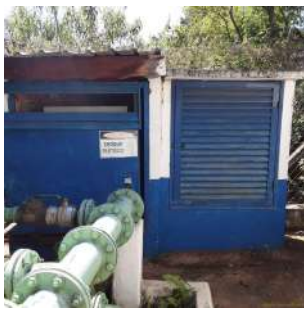
**Foto 8** - Abrigo dos painéis elétricos.

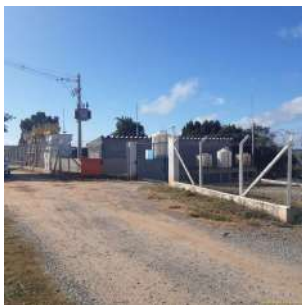
**Foto 3** - Cercamento e portão de acesso à área.

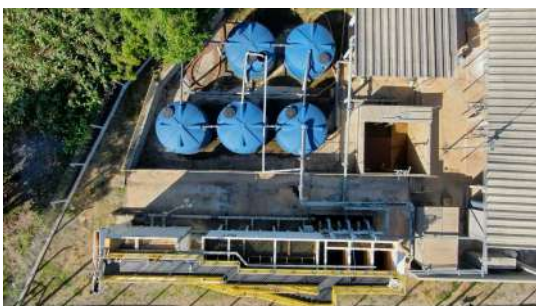
**Foto 5** - Vista aérea da ETA compacta, composta por floculador, decantador e três filtros.

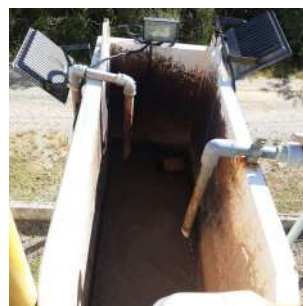
**Foto 6** - Ponto de entrada da água bruta e aplicação de produtos químicos do tratamento.

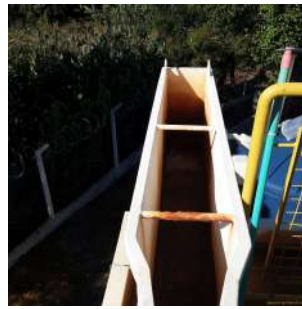
**Foto 8** - Canaleta de distribuição.

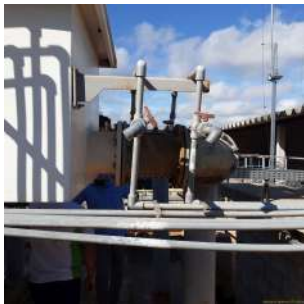
**Foto 13** - Ponto de aplicação de cloro e flúor.

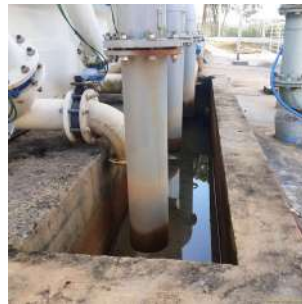
**Foto 14** - Tubulação de saída da água de lavagem dos filtros.

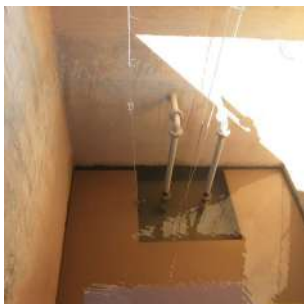
**Foto 15** - Tanque de decantação de lodo.

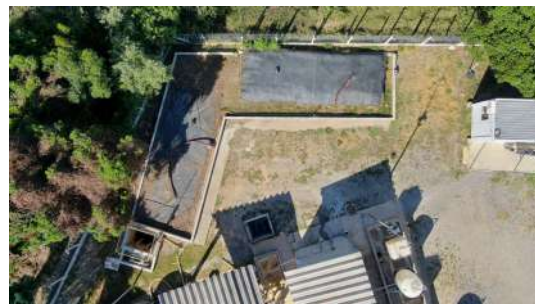
**Foto 16** - Vista aérea do sistema de desaguamento de lodo em geobags.

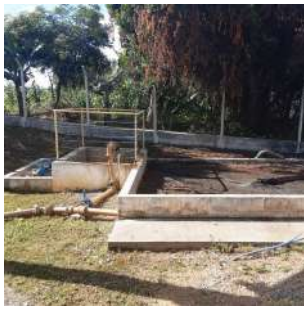
**Foto 17** - Tubulação que conduz o lodo proveniente do tanque de decantação para o geobag.

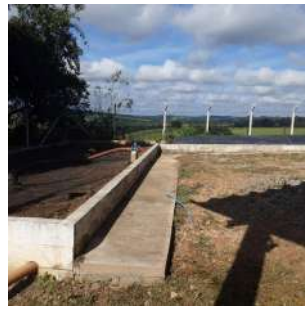
**Foto 18** - Vista geral dos geobags.

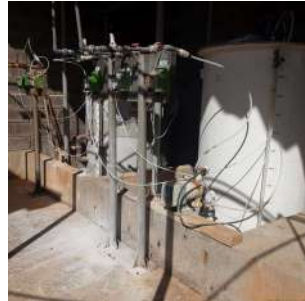
**Foto 19** - Tanques de produtos químicos e bombas dosadoras.

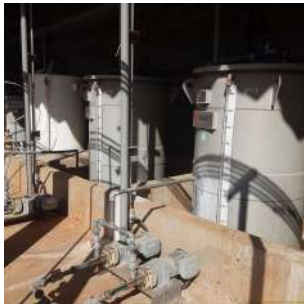
**Foto 20** - Tanques de produtos químicos e bombas dosadoras.

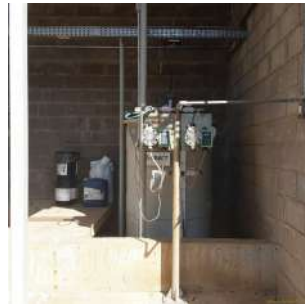
**Foto 21** - Tanques de produtos químicos e bombas dosadoras.

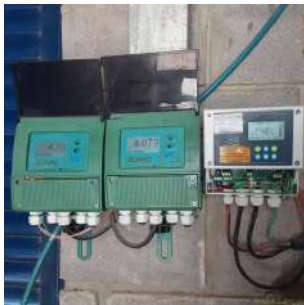
**Foto 22** - Macromedidores de entrada e saída.

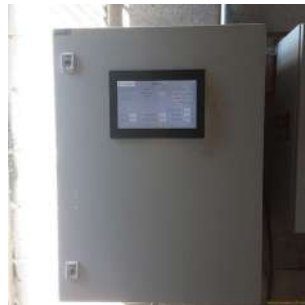
**Foto 23** - Pannel de controle operacional.

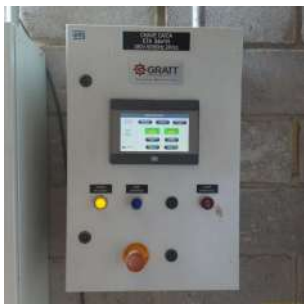
**Foto 24** - Pannel de controle operacional.

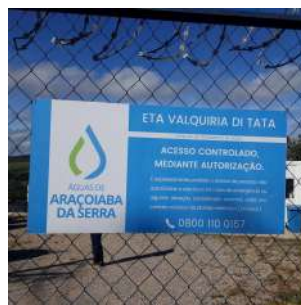
**Foto 4** - Não há identificação específica do reservatório, mas há uma placa de identificação da ETA afixada em local visível na entrada da área.

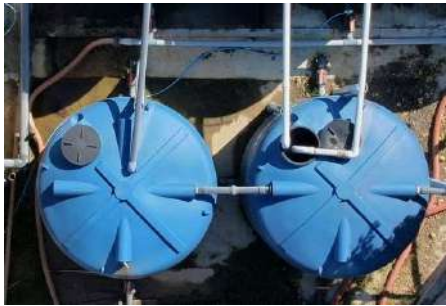
**[RES-6.10] - O reservatório não possui tampas de inspeção em boas condições**

A tampa de inspeção de um dos reservatórios de distribuição está aberta e há dois tubos de entrada de água instalados nesta abertura. É necessário adequar a estrutura para permitir o completo fechamento da tampa, conforme Art. 5.13 da NBR 12217/1994.

**Foto 1** - Reservatório utilizado na distribuição de água com a tampa aberta.

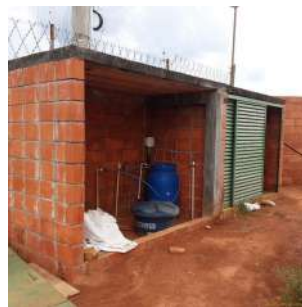
**Foto 10** - Vista geral da edificação que abriga os equipamentos de aplicação de cloro e flúor na água bruta.

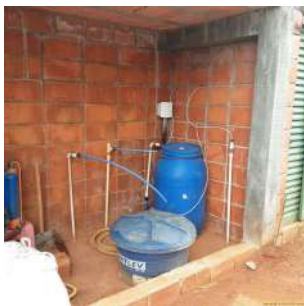
**Foto 11** - Tanques de armazenamento de cloro e flúor.

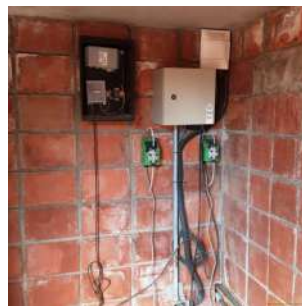
**Foto 12** - Bombas dosadoras de cloro e flúor.

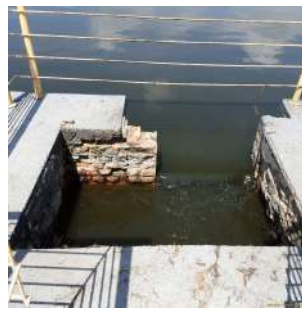
**Foto 9** - Ponto de saída do efluente tratado. O efluente tratado não recebe nenhum tipo de desinfecção antes do lançamento final.

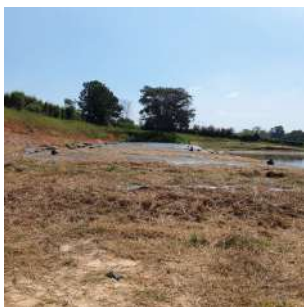
**Foto 10** - Vista geral do pátio de desagendamento do lodo retirado das lagoas. Segundo o prestador, a última retirada foi realizada em dezembro de 2023.

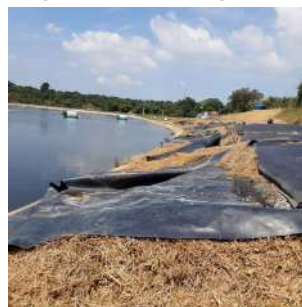
**Foto 11** - O desagendamento do lodo é feito em geobags instalados sobre uma manta de geotêxtil, o líquido percolado escoar para a alagoinha de aeração.

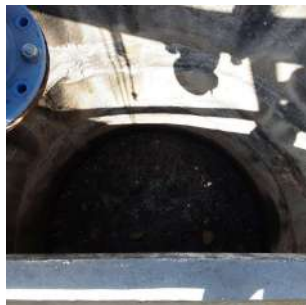
**Foto 17** - Vista do interior do poço de bombeamento que não está em uso. Segundo o prestador, o funcionamento de apenas um poço é suficiente para recalcar o efluente recebido, a bomba deste poço está armazenada no almoxarifado da sede.

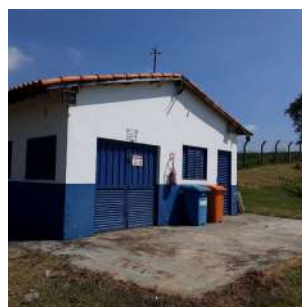
**Foto 21** - Vista geral da edificação onde funcionava um laboratório. Segundo o prestador, este laboratório foi desativado, pois todas as análises estão sendo feitas por laboratório externo.

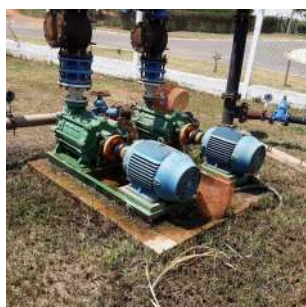
**Foto 4** - Há dois conjuntos moto-bomba instalados, um em funcionamento e o segundo como reserva.

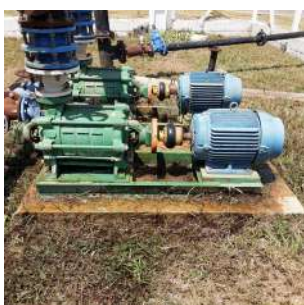
**Foto 1** - Detalhe da drenagem inadequada da água de lubrificação das gaxetas.

Adequar a estrutura para drenagem da água de lubrificação das gaxetas, conforme Art. 5.5.2.1 da NBR 12214/1992 .

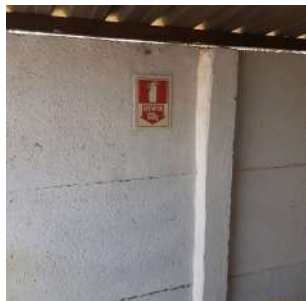
**Foto 1** - Placa de indentificação no extintor, mas sem o equipamento no local.

Necessário instalar extintor de incêndio, conforme Art. 10.9 da NR 10 e Art. 23.1 da NR 23.

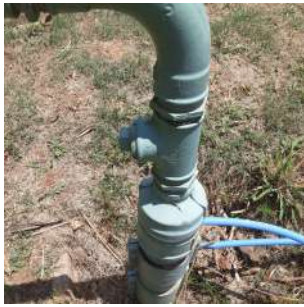
**[CSB-2.8] - Ausência de tomada de água para coleta de água bruta**

O ponto da tubulação onde deveria estar a tomada de água bruta está tampado. Deve ser instalada uma torneira neste ponto para permitir a coleta de água bruta após a passagem da água

pelo macromedidor e antes da aplicação de cloro e flúor.

**Foto 1** - Ponto para instalação da torneira e, abaixo, ponto de aplicação de cloro e flúor na água.

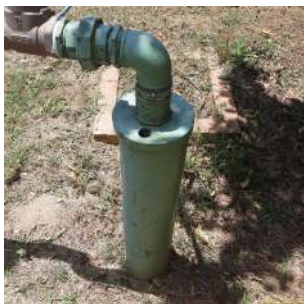
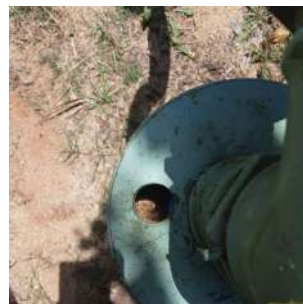
#### [CSB-2.9] - Ausência de tubo de medição de nível

**Foto 1** - Detalhe da tubulação do poço sem o tubo de medição de nível.

**Foto 2** - Detalhe do orifício do tubo de medição de nível, é possível visualizar que o interior está preenchido por pedriscos.

Adequar o tubo de medição de nível conforme Art. 4.2 da NBR 12212/1992 e Art. 3.4 da IT DPO nº 006 do DAEE.

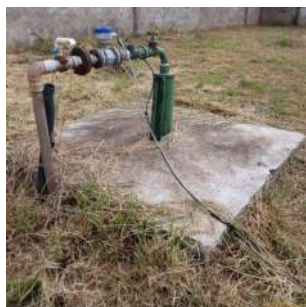
**Foto 5** - Detalhe da laje de proteção.

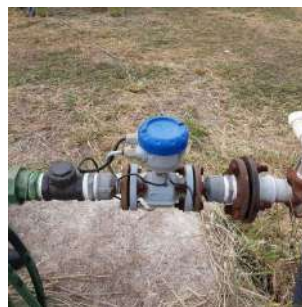
**Foto 6** - Macromedidor de vazão.

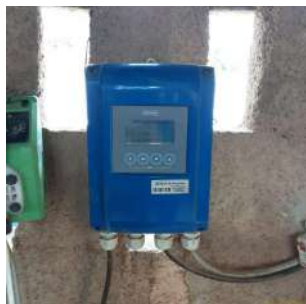
**Foto 7** - Tela do medidor de vazão.

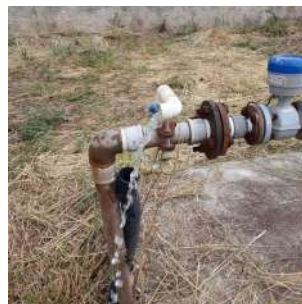
**Foto 8** - Torneira para coleta de água bruta.

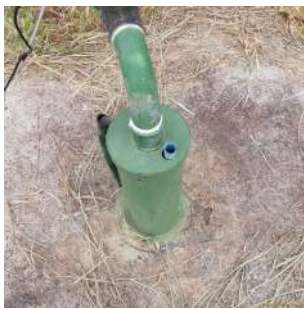
**Foto 9** - Detalhe do tubo de medição de nível.

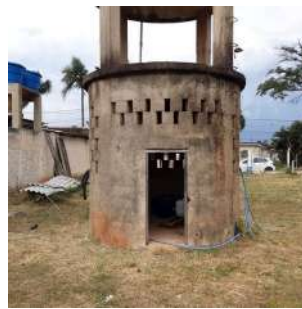
**Foto 10** - Estrutura de antigo reservatório desativado que abriga as estruturas acessórias do poço.

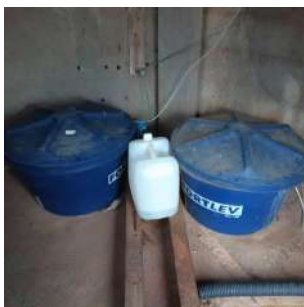
**Foto 11** - Tanques de armazenamento de cloro e flúor.

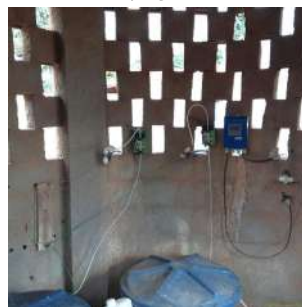
**Foto 12** - Bombas dosadoras de cloro e flúor.

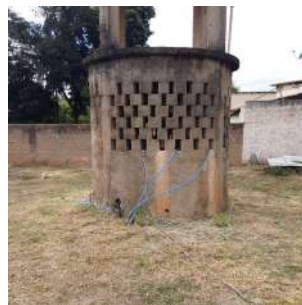
**Foto 13** - Mangueiras de dosagem de cloro e flúor.

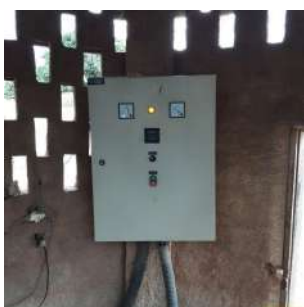
**Foto 14** - Pannel elétrico no interior do antigo reservatório.

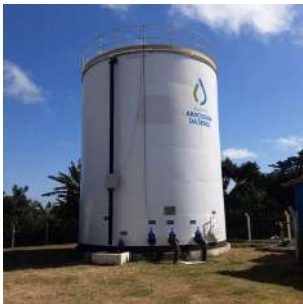
Foto 4 - Vista geral do reservatório.

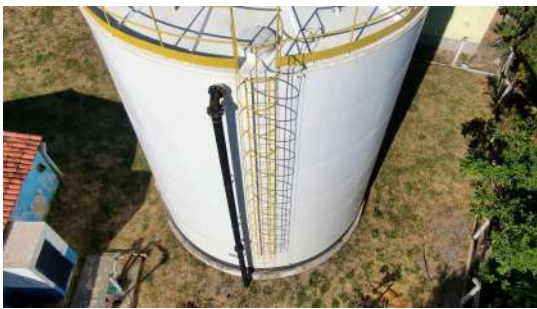
**Foto 5** - Escada de acesso ao topo do reservatório. À esquerda, a tubulação de entrada da água no reservatório e no topo a tampa de inspeção.

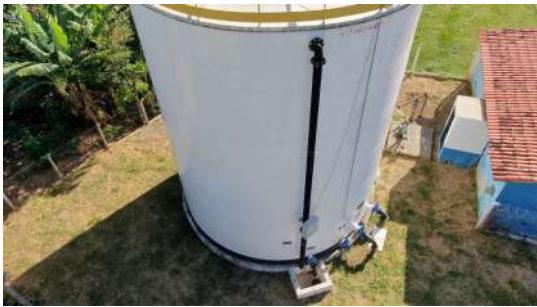
**Foto 7** - Vista geral do tubo extravasor.

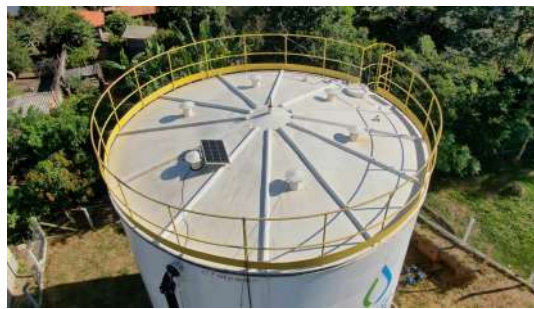
**Foto 6** - Guarda-corpos no topo do reservatório. Na imagem também é possível visualizar seis tubos de ventilação e uma pequena placa fotovoltaica.

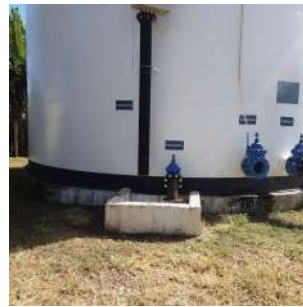
**Foto 8** - Porção final do tubo extravasor e, à sua direita, o registro de descarga do reservatório. Ambas as estruturas estão identificadas com pequenas placas.

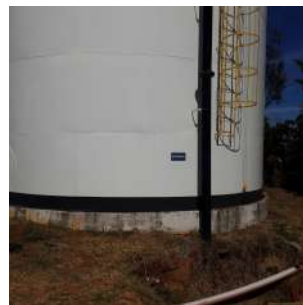
**Foto 10** - Identificação da tubulação de entrada da água no reservatório.

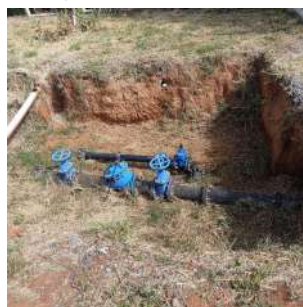
**Foto 11** - Caixa com registros e tubulação de entrada.
