**Relatório de Fiscalização 071/2025**

**RELATÓRIO DE FISCALIZAÇÃO TÉCNICA DOS SISTEMAS DE ÁGUA E ESGOTO DO MUNICÍPIO DE LIMEIRA**

PRESTADOR: BRK AMBIENTAL LIMEIRA

Verificação de Não Conformidades

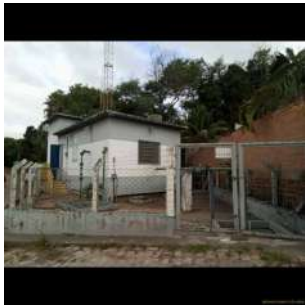
Foto 1 - Vista externa do poço Tatu

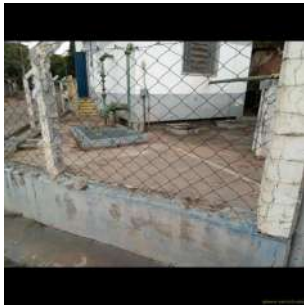
Foto 2 - Cercamento da área

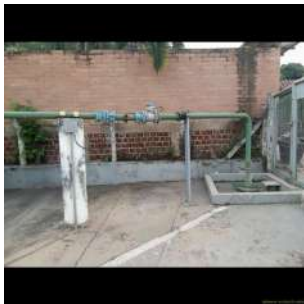
Foto 4 - Cavalete do poço Tatu

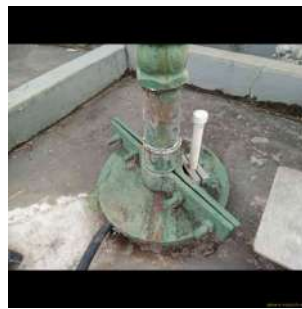
**Foto 6 - Tubo de medição de nível**

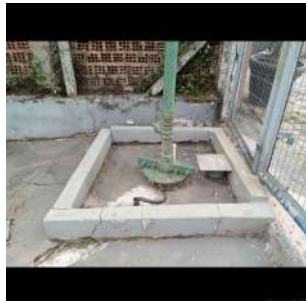
**Foto 7 - Laje de proteção**

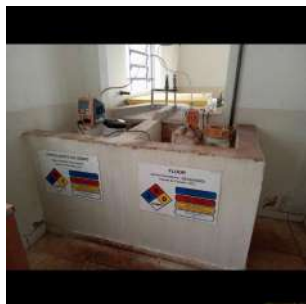
**Foto 9 - Armazenamento e dosagem de cloro e flúor**

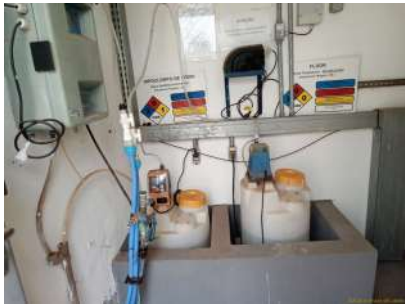
Foto 2 - Armazenamento e dosagem de cloro e flúor

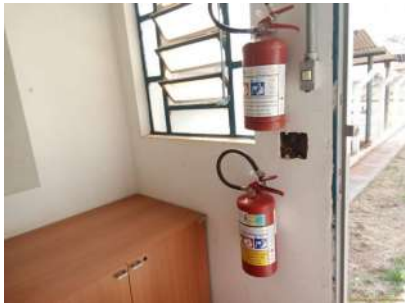
Foto 4 - Extintor de incêndio

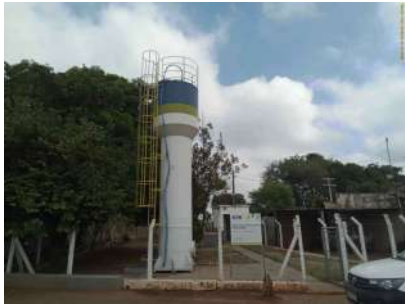
Foto 6 - Vista geral do cercamento área do poço e reservatório São João

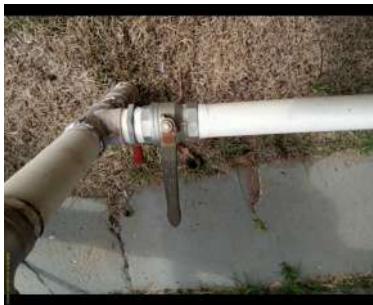
Foto 7 - Tomada para coleta de água bruta

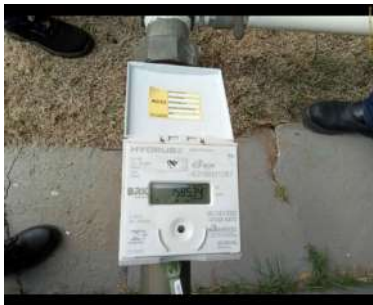
Foto 8 - Macromedidor de vazão do poço

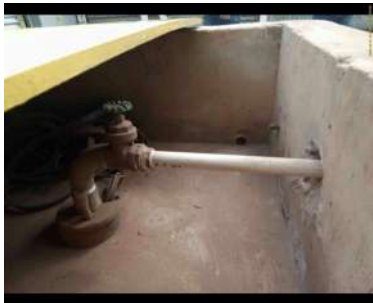
Foto 9 - Laje de proteção e tubo de medição de nível

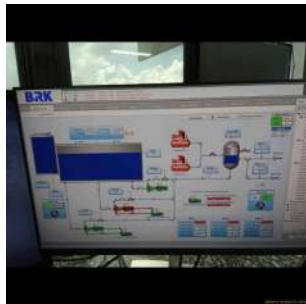
**Foto 1** - CCO - Tela medição de vazão entrada ETA

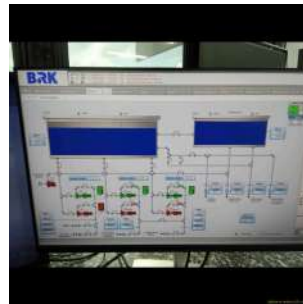
**Foto 2** - CCO - Tela medição vazão saída ETA

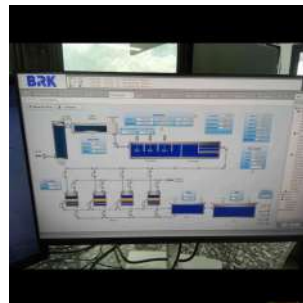
**Foto 3** - CCO - Tela ETA Tratamento

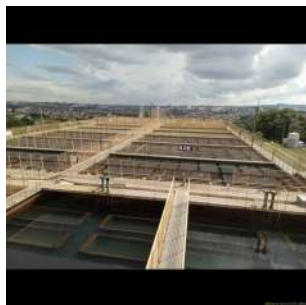
**Foto 4** - Visão geral da ETA

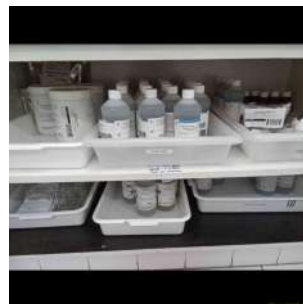
**Foto 7** - Armazenamento de produtos químicos, dentro da validade

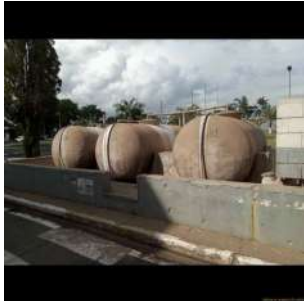
**Foto 19** - Armazenamento de Flúor

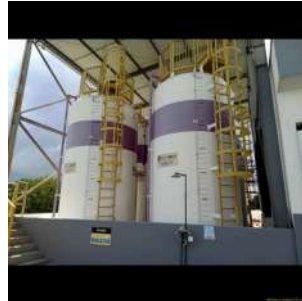
**Foto 20** - Sistema de desinfecção com hipoclorito de sódio

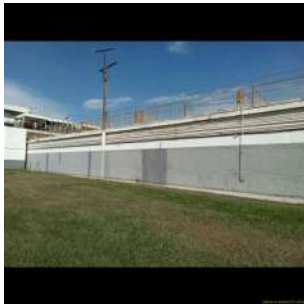
**Foto 21** - Vista lateral da ETA

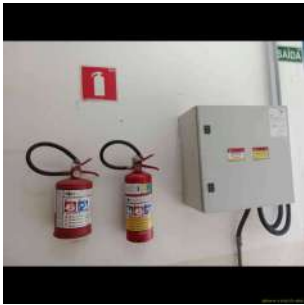
Foto 2 - Extintor de incêndio

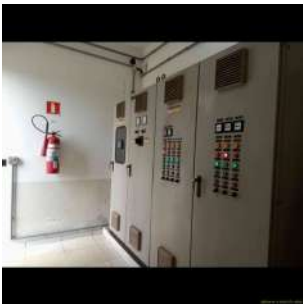
Foto 3 - Painel de comando e controle

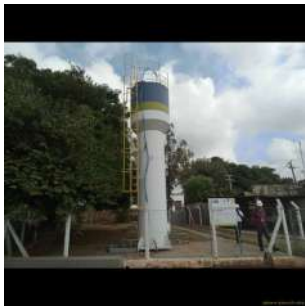
Foto 3 - Vista externa da área do reservatório e poço São João

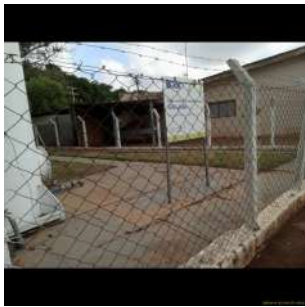
Foto 4 - Cercamento da área

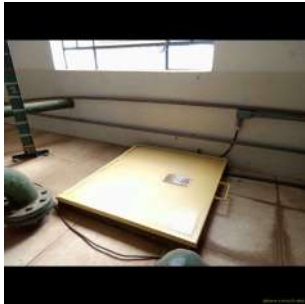
Foto 3 - Tampa de inspeção

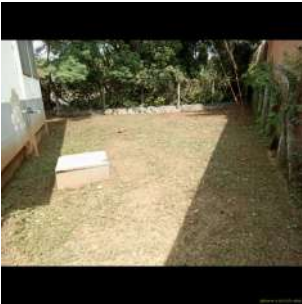
Foto 4 - Cercamento e limpeza da área externa

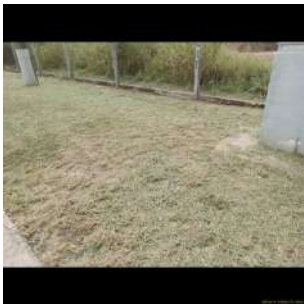
Foto 4 - Cercamento e limpeza da área

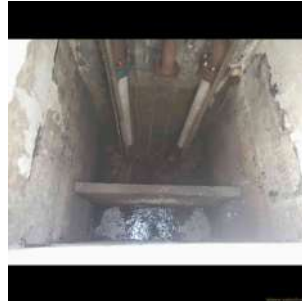
**Foto 4** - Vista do interior do poço de sucção

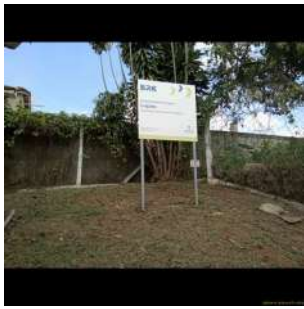
**Foto 3** - Placa de identificação, limpeza da área e cercamento

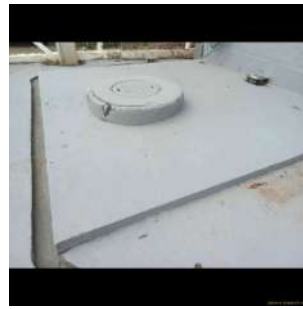
**Foto 4** - Poço de sucção

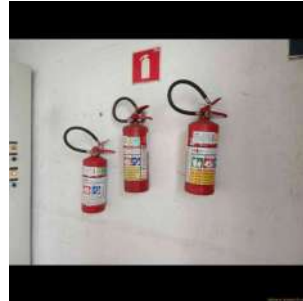
**Foto 5** - Extintor de incêndio

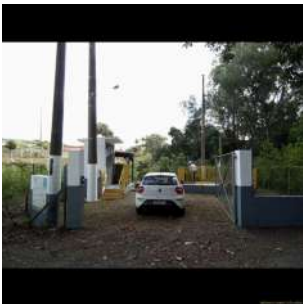
Foto 1 - Vista externa da EEEB Pires

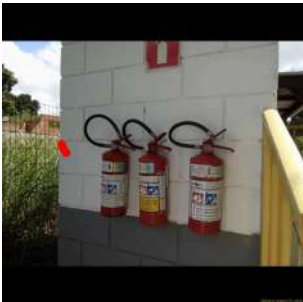
Foto 3 - Extintor de incêndio

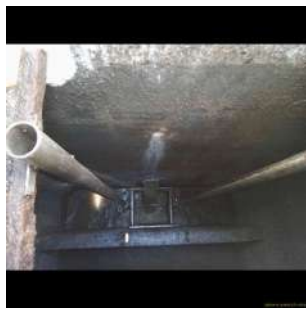
**Foto 4** - Vista do interior do poço do sucção e cesto

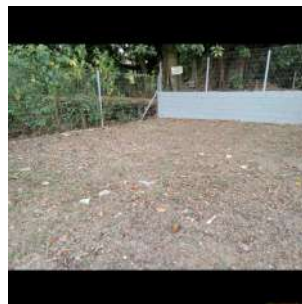
**Foto 8** - Cercamento e limpeza da área

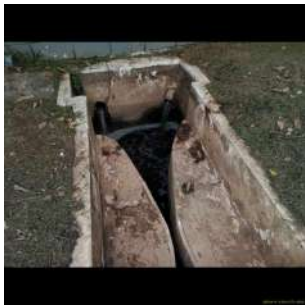
Foto 2 - Calha Parshall e chegada do esgoto bruto

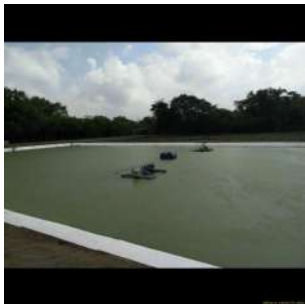
A ETE Lopes opera com vazão de 2.3 L/s, abaixo da capacidade de 10 L/s. Recebe esgoto da EEEB Pires, Tatu e Lopes. No momento da inspeção 2 lagoas estavam em operação e 2 inoperantes .

Foto 4 - Vista da lagoa de maturação 1 e aeradores

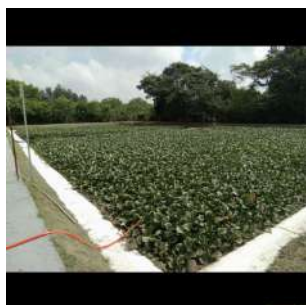
**Foto 5** - Vista da lagoa de Maturação 2

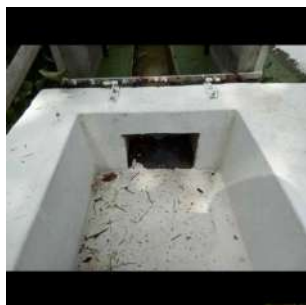
**Foto 7** - Saída esgoto tratado

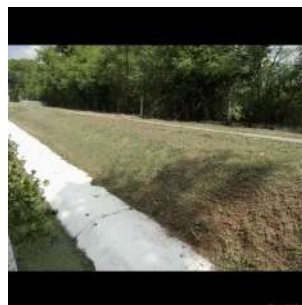
**Foto 8** - Vista do cercamento e limpeza da área
